## Ford C-MAX Sync Edition

EZ 10/2013 | Van | Diesel | Automatikgetriebe | 130.775km  
Besteuerung: Differenzbesteuert (§25a UStG)  
Fahrzeugstandort: 09\*\*\*  
Fahrzeug aufgenommen am: 27.05.2026

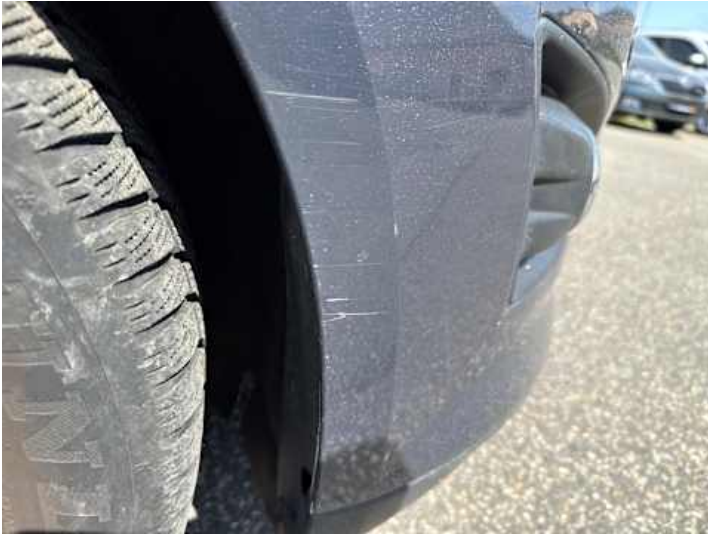
Stoßstange vorne (Lackschaden)

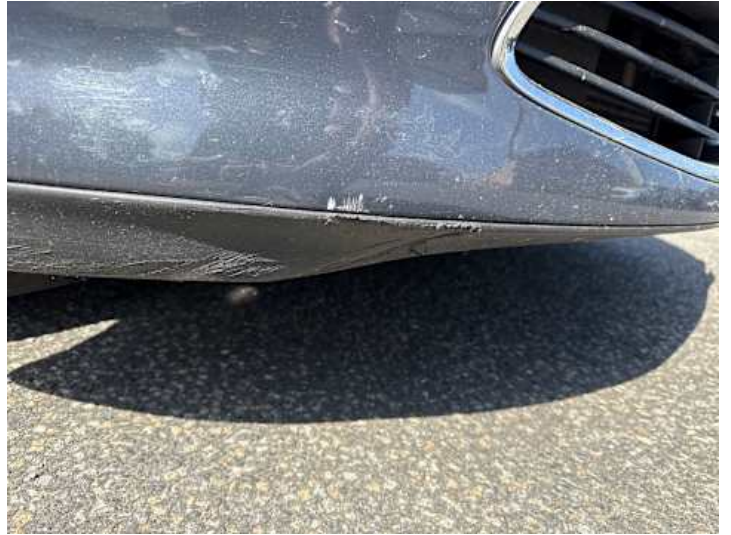
Stoßstange vorne (Lackschaden)

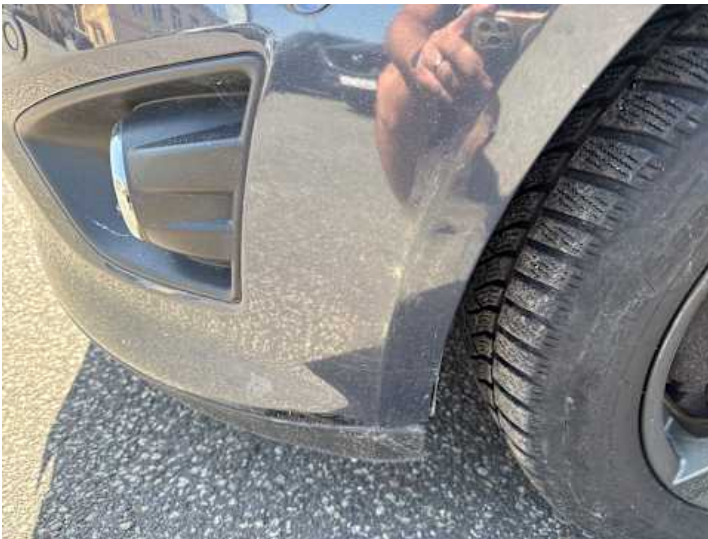
Stoßstange vorne (Lackschaden)

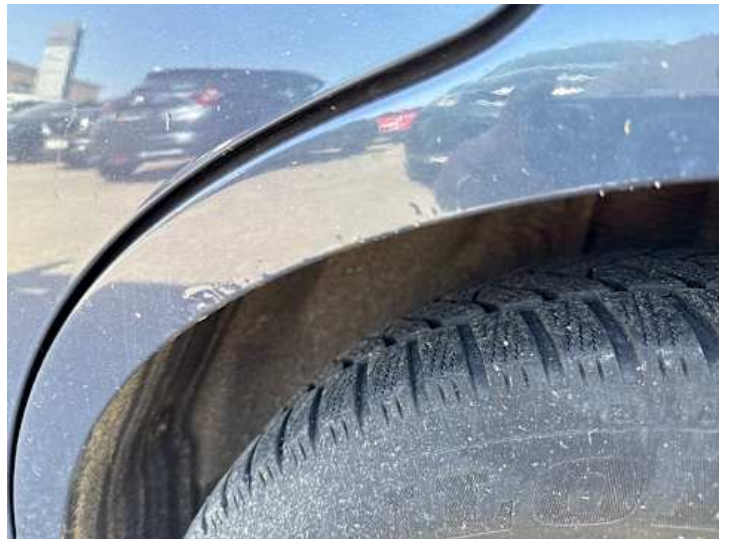
Seitenteil hinten links (Lackschaden, Kratzer, Rost)

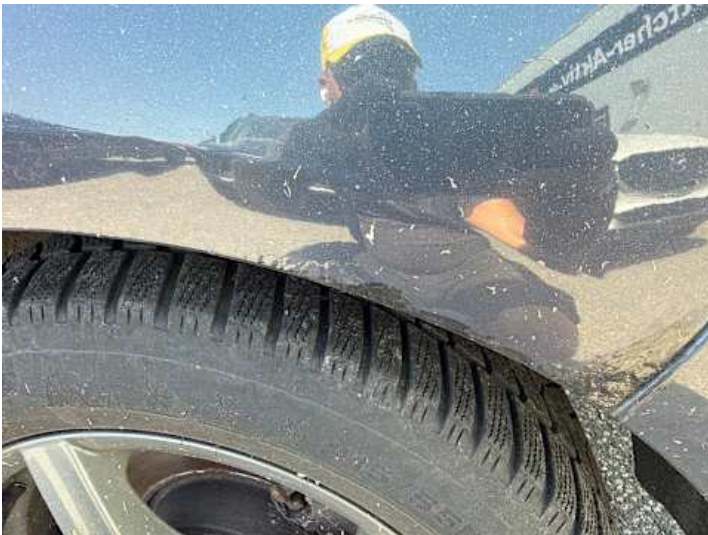
Seitenteil hinten links (Lackschaden, Kratzer, Rost)

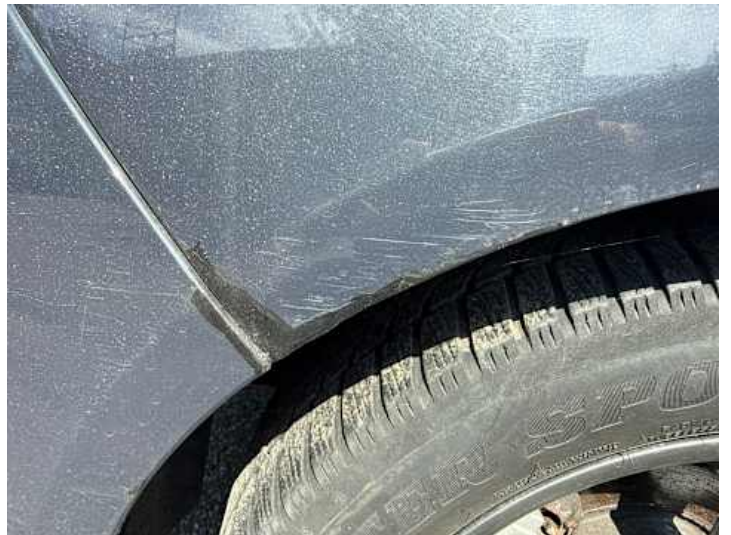
Seitenteil hinten rechts (Kratzer, Lackschaden)

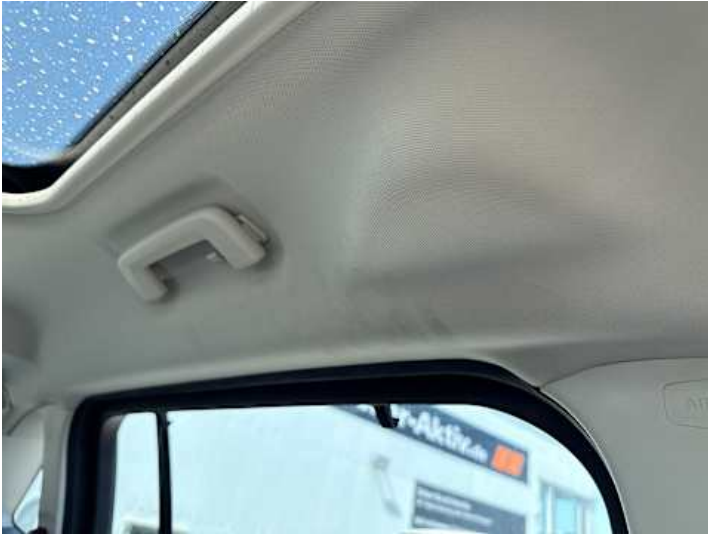
Innenraum (Verschleiß, Verschmutzung)

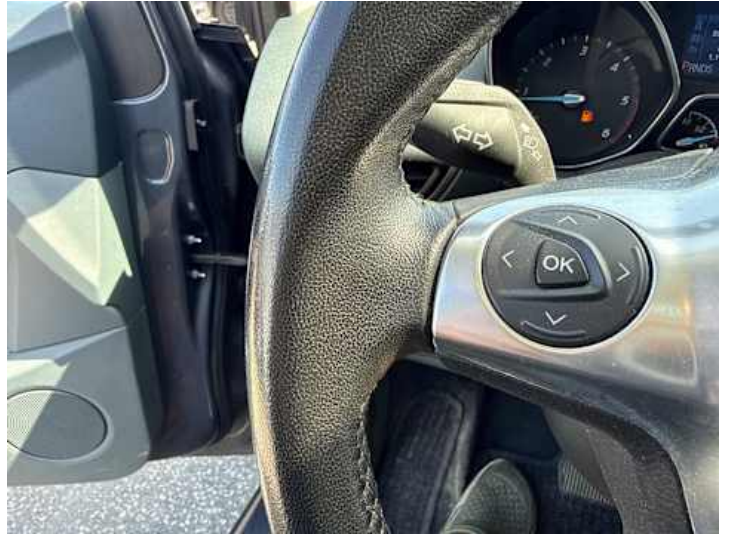
Innenraum (Verschleiß, Verschmutzung)

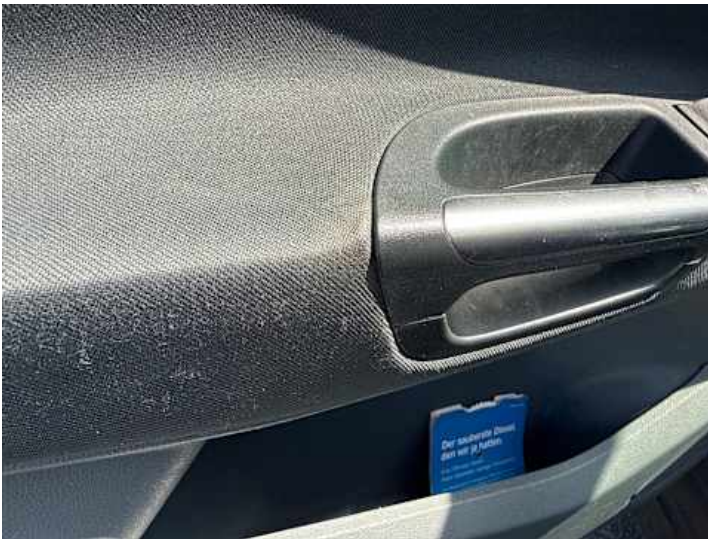
Innenraum (Verschleiß, Verschmutzung)
