## Peugeot 308 Access

EZ 07/2020 | Limousine | Diesel | Automatikgetriebe | 148.180km  
 Besteuerung: Differenzbesteuert (§25a UStG)  
 Fahrzeugstandort: 76\*\*\*  
 Fahrzeug aufgenommen am: 03.08.2026

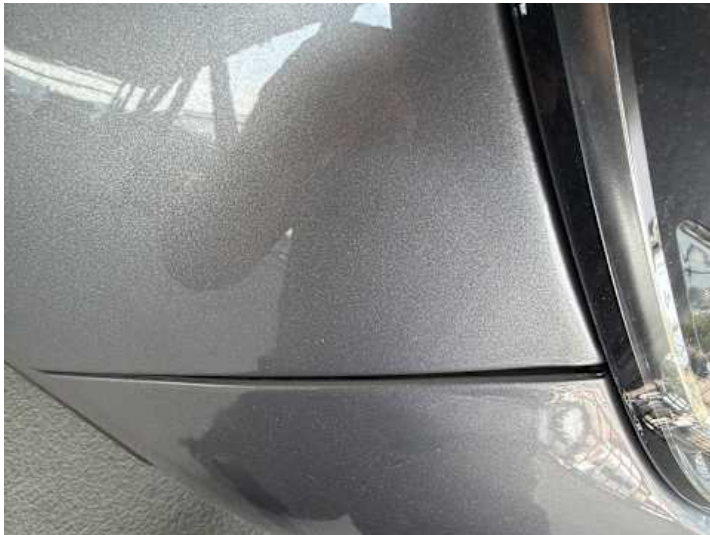
Stoßstange vorne (Spaltmaße ungenau)

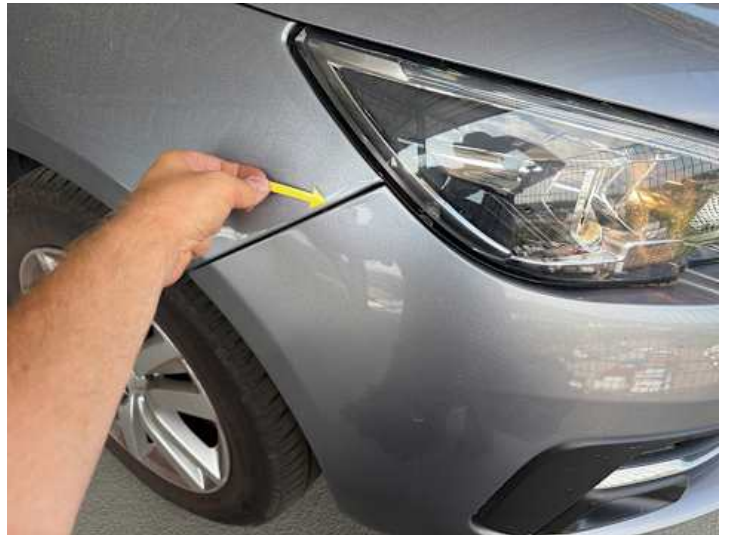
Stoßstange vorne (Spaltmaße ungenau)

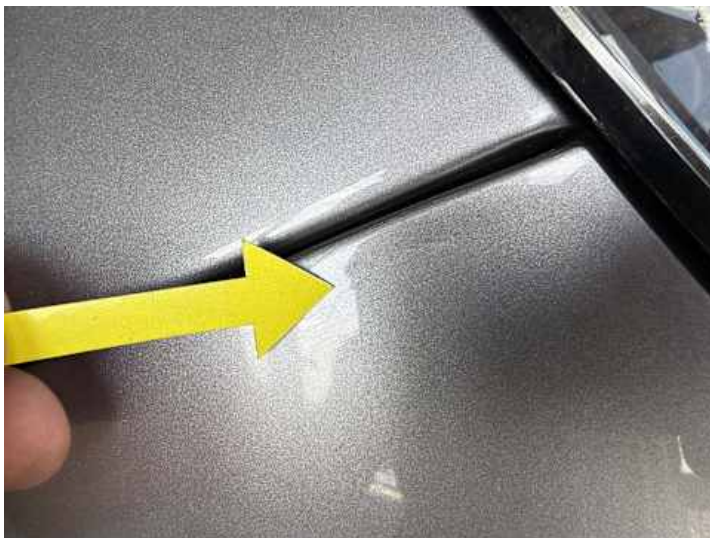
Stoßstange vorne (Kratzer)

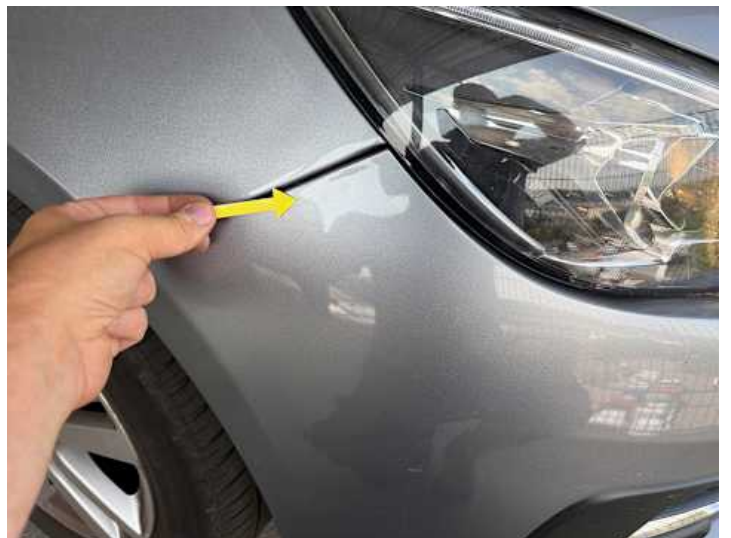
Stoßstange vorne (Kratzer)

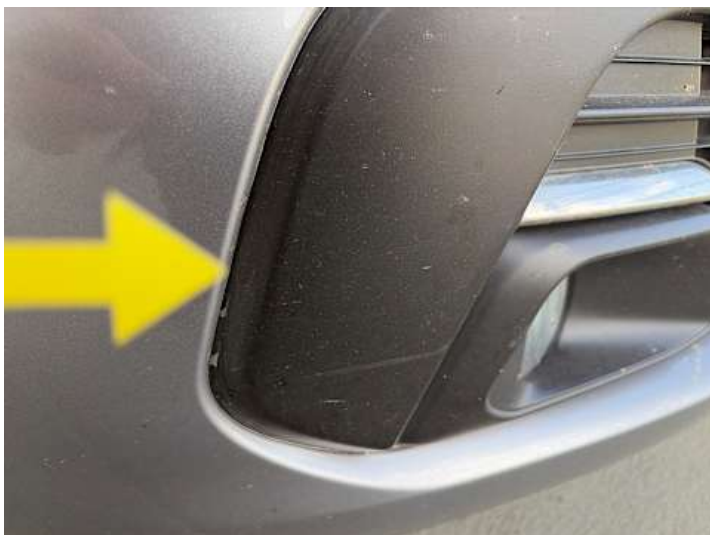
Stoßstange vorne (Kratzer)

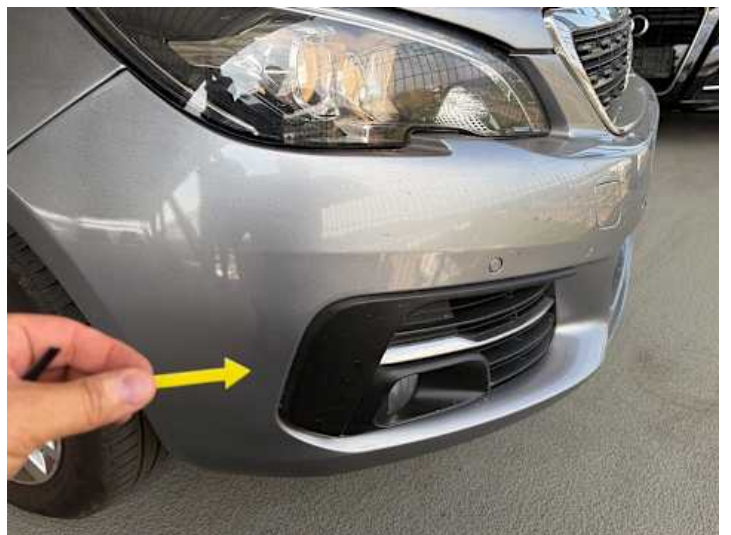
Stoßstange vorne (Kratzer)

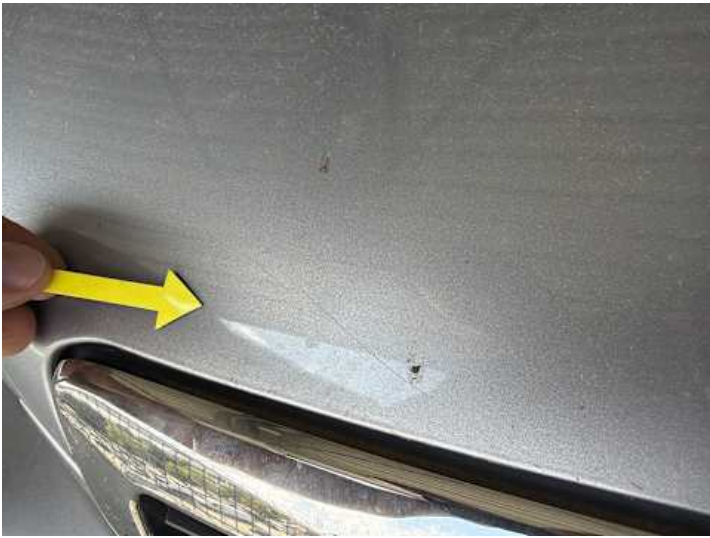
| Fahrzeugteil | Lackschichtdicke (in µm) | Fahrzeugteil | Lackschichtdicke (in µm) |
|---|---|---|---|
| Motorhaube | 180 | Heckklappe | - |

Motorhaube (Kratzer)

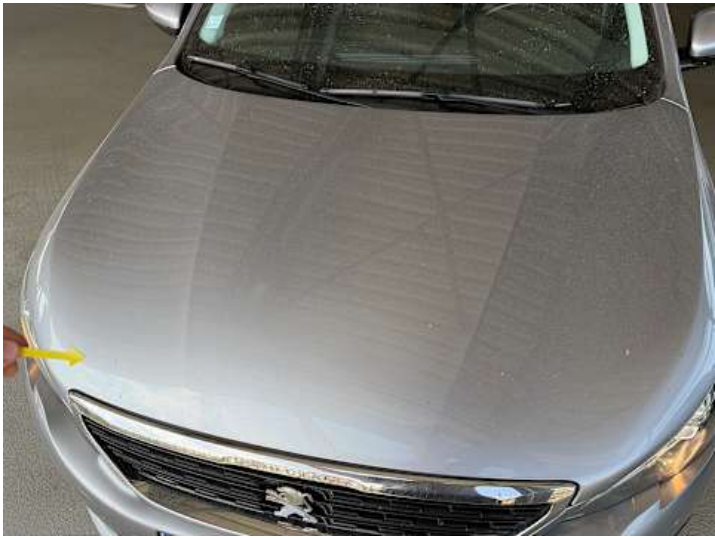
Motorhaube (Kratzer)

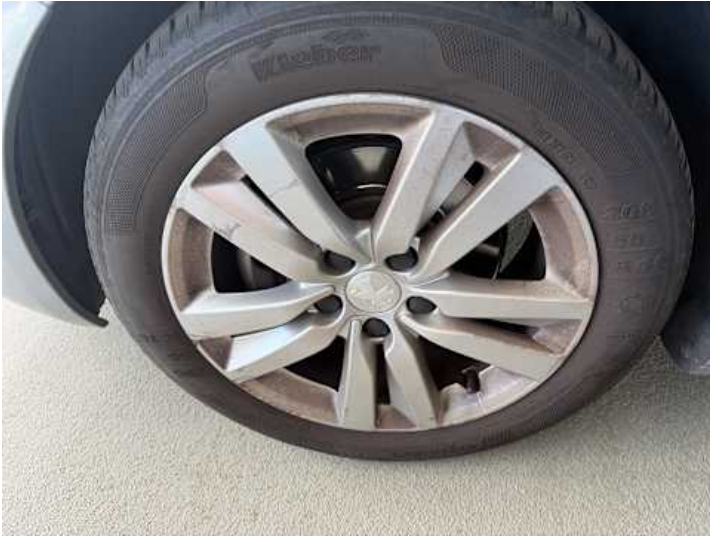
Rad (Kratzer)

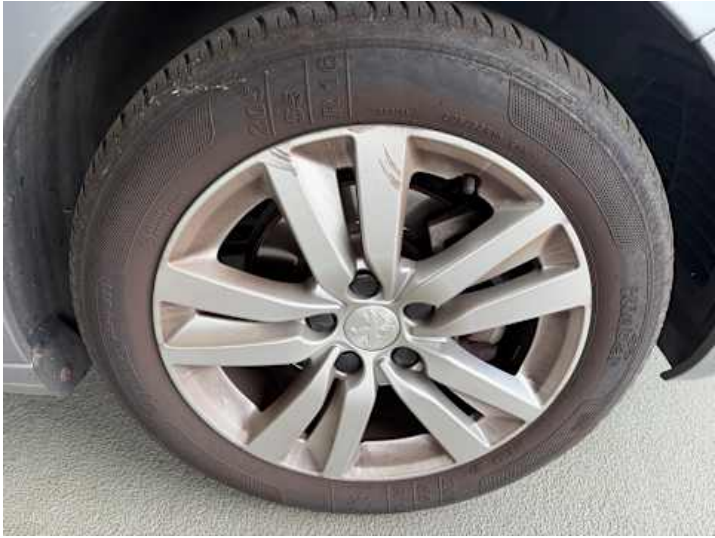
Rad (Kratzer)

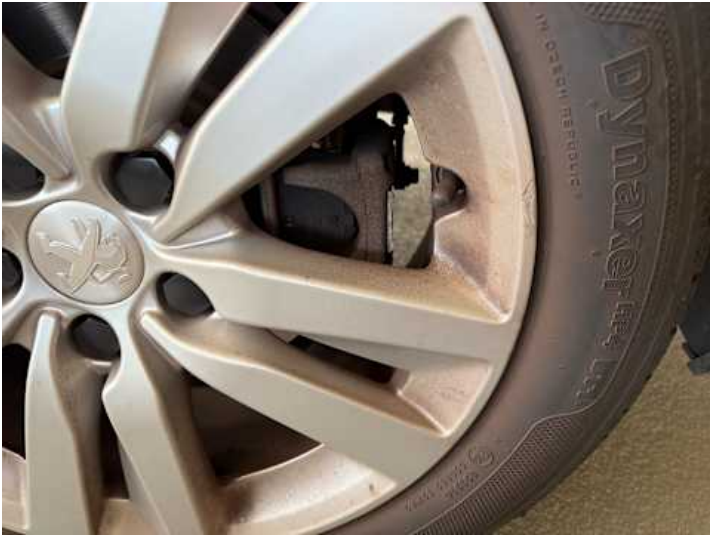
Rad (Kratzer)

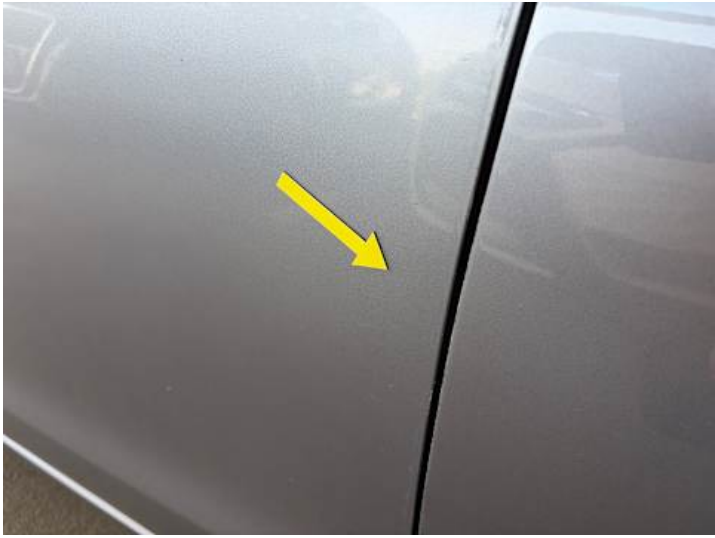
| Fahrzeugteil | Lackschichtdicke (in µm) | Fahrzeugteil | Lackschichtdicke (in µm) |
|---|---|---|---|
| Fahrertür | 110 | Beifahrertür | 120 |

Fahrtür (Kratzer)

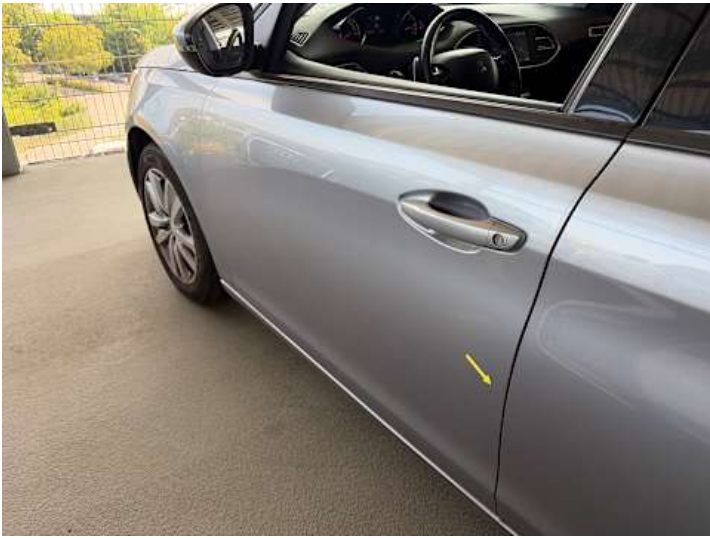
Fahrentür (Kratzer)

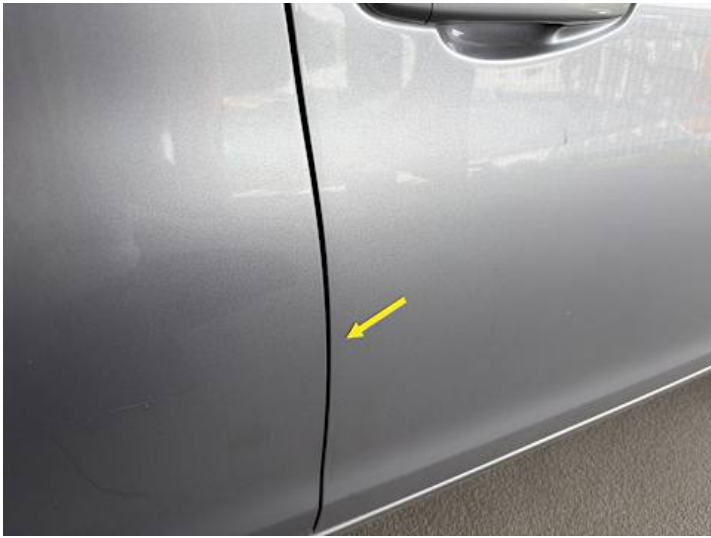
Beifahrertür (Kratzer)

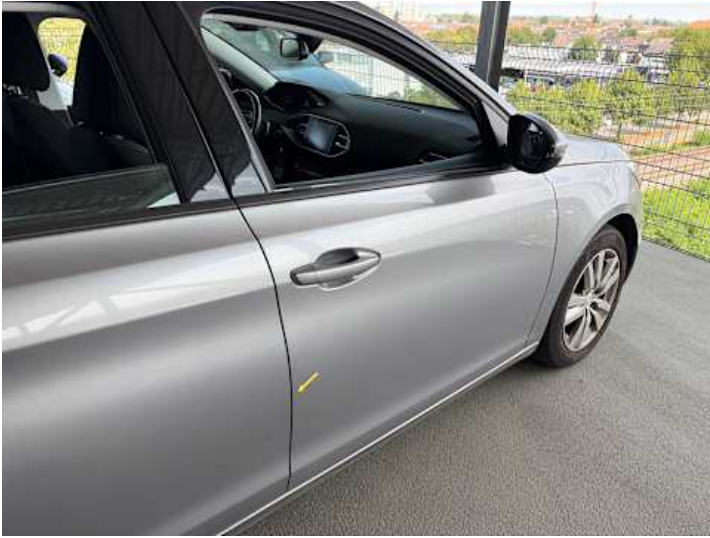
Beifahrertür (Kratzer)

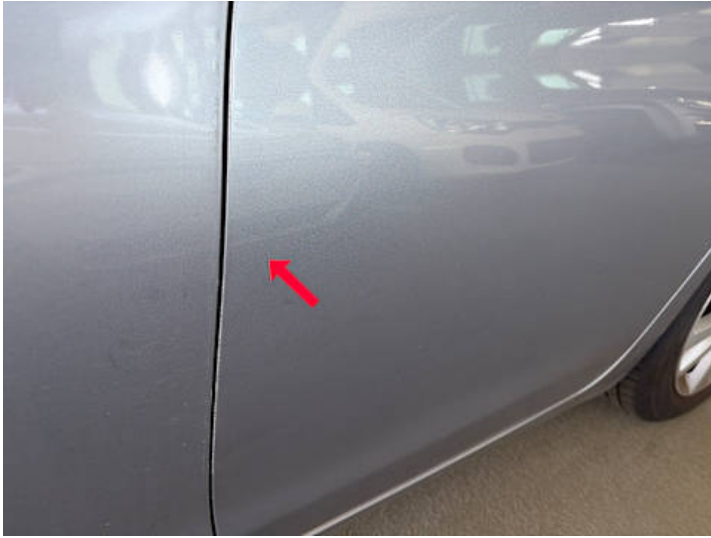
Türe hinten links (Kratzer)

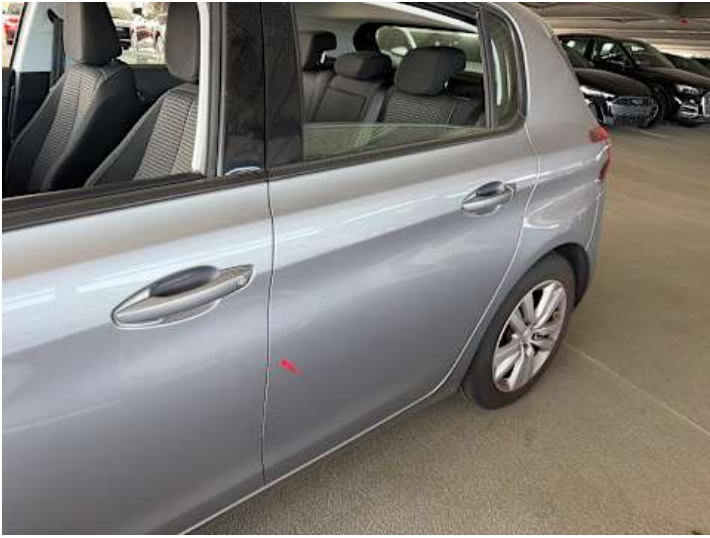
Türe hinten links (Kratzer)

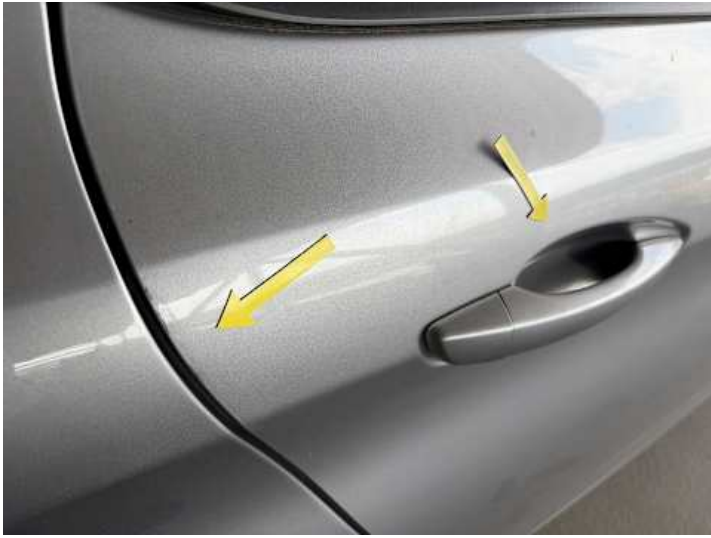
Türe hinten rechts (Kratzer)

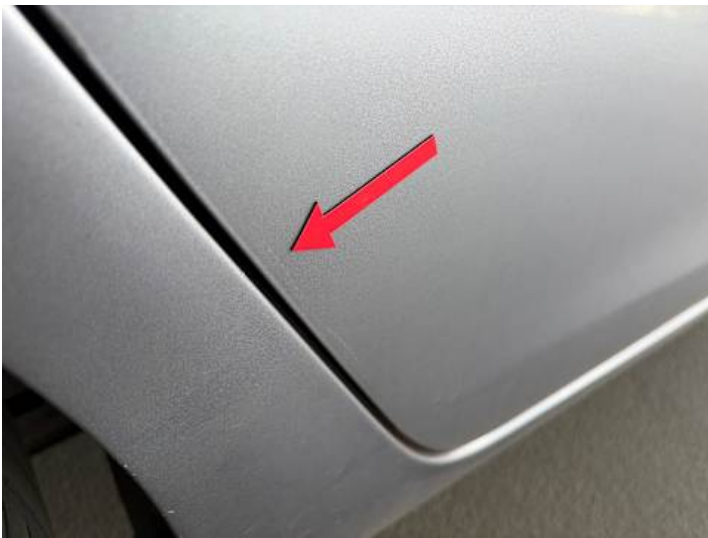
Türe hinten rechts (Kratzer)

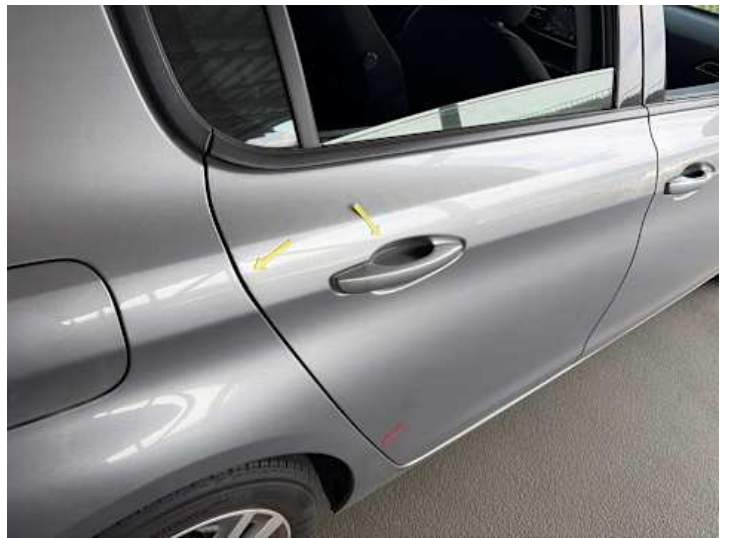
Türe hinten rechts (Kratzer)

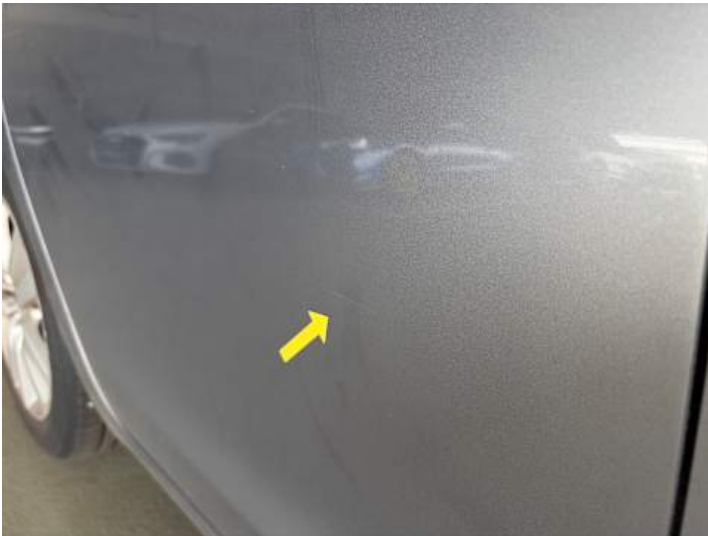
Türe hinten rechts (Kratzer)

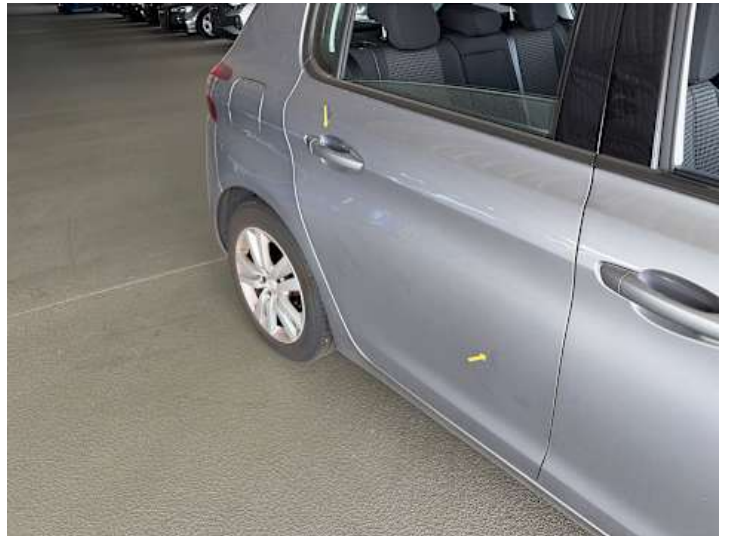
Türe hinten rechts (Kratzer)

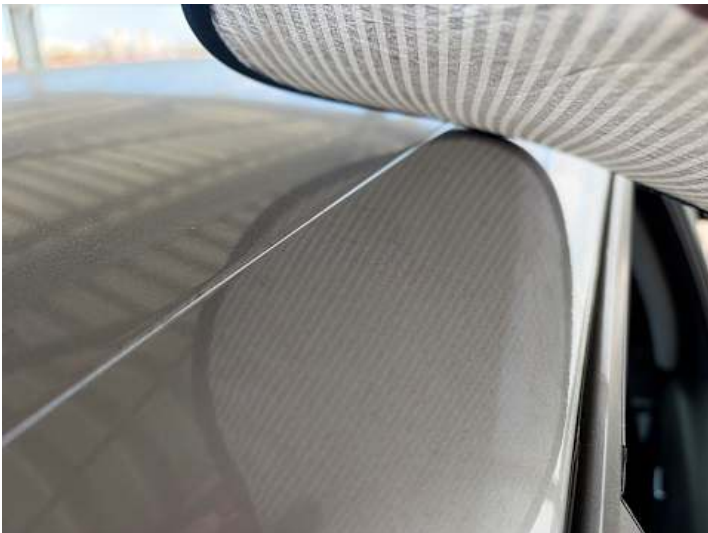
Dach (Delle, Anderer Schaden): Hagelschaden

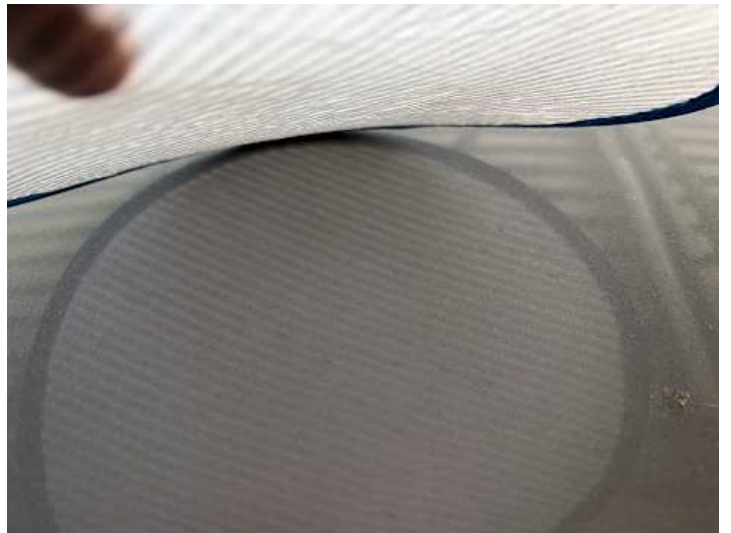
Dach (Delle, Anderer Schaden): Hagelschaden

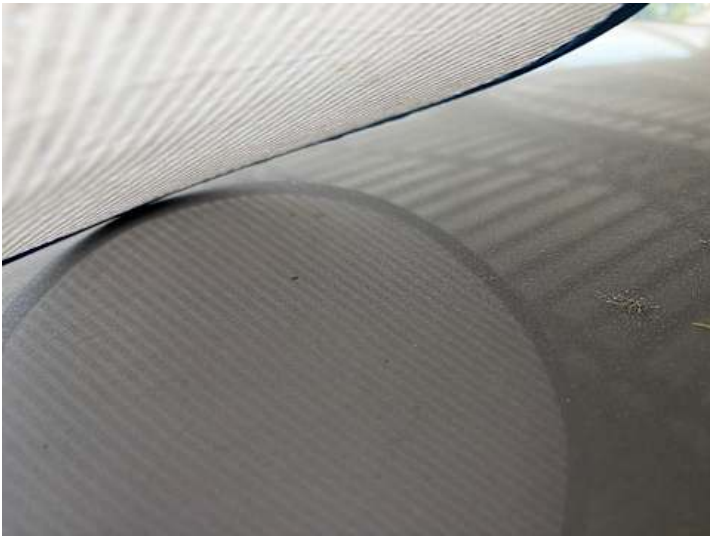
Dach (Delle, Anderer Schaden): Hagelschaden

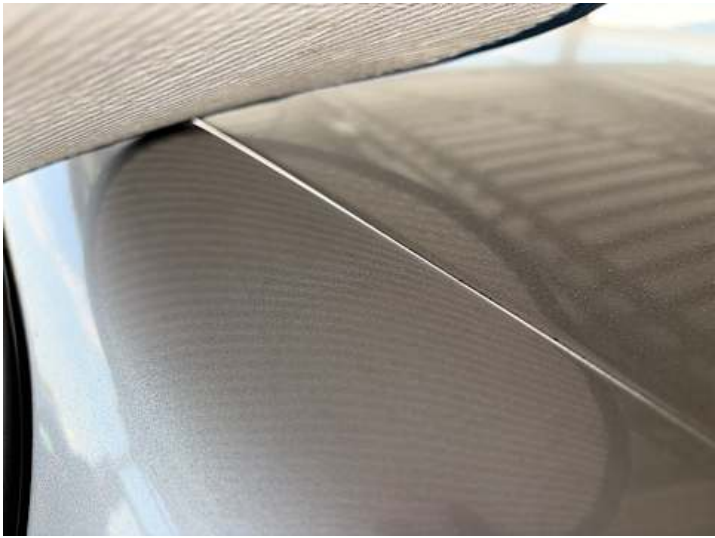
Dach (Delle, Anderer Schaden): Hagelschaden

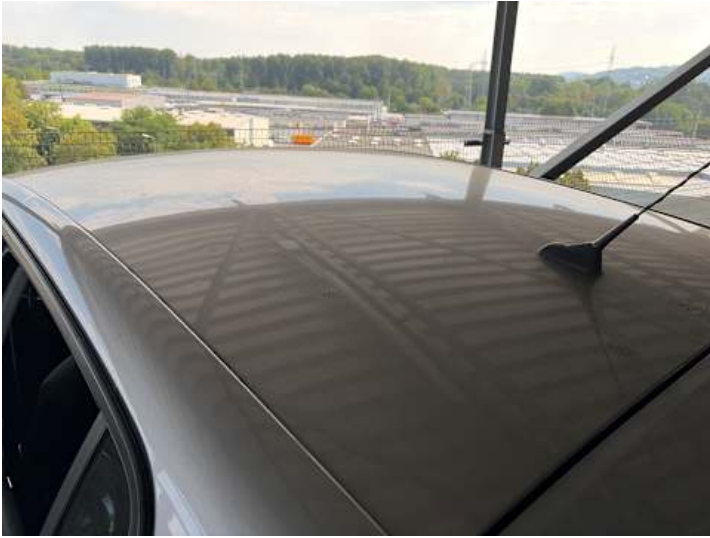
Dach (Delle, Anderer Schaden): Hagelschaden

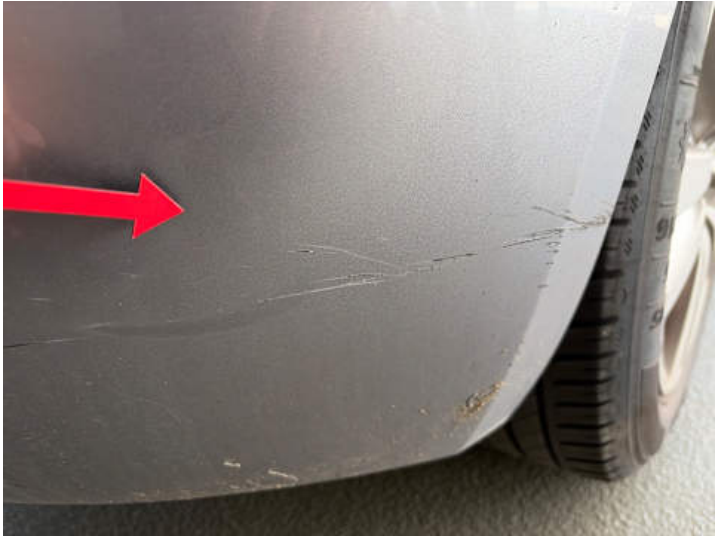
Stoßstange hinten (Kratzer)

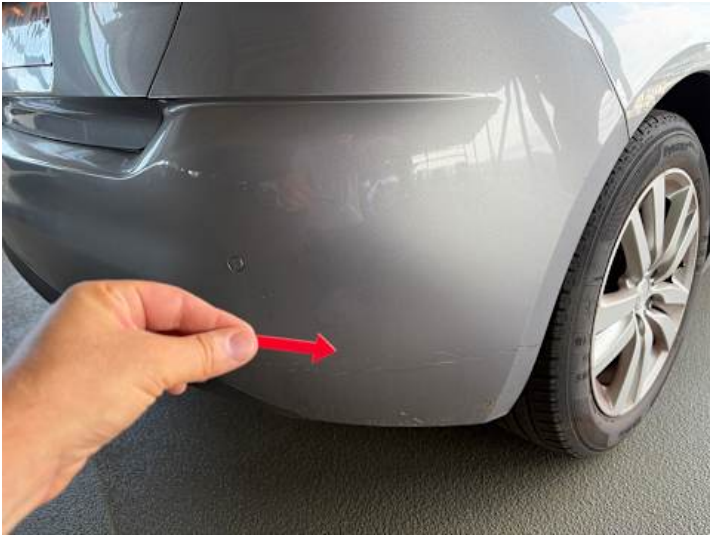
Stoßstange hinten (Kratzer)

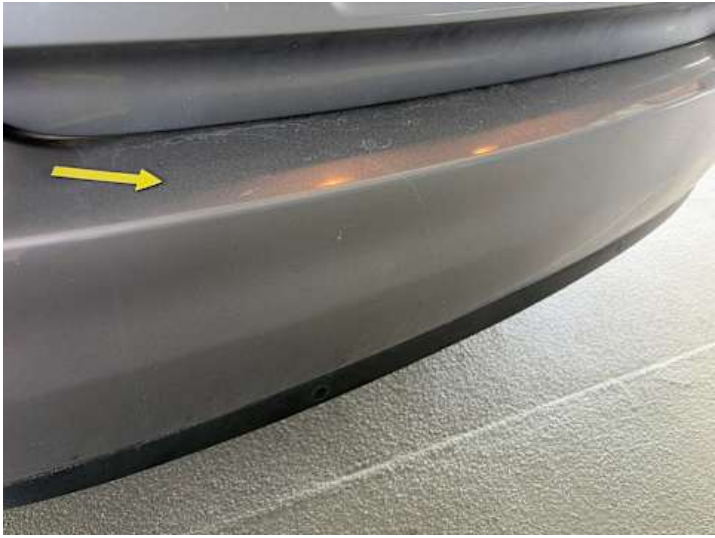
Stoßstange hinten (Kratzer)

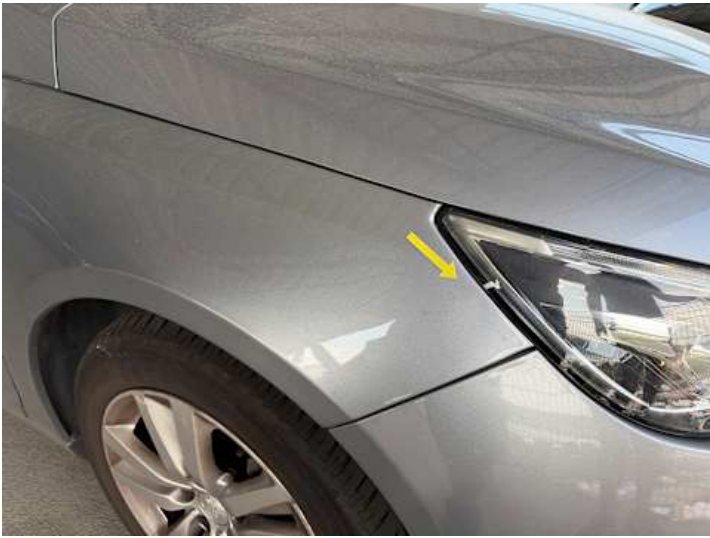
| Fahrzeugteil | Lackschichtdicke (in µm) | Fahrzeugteil | Lackschichtdicke (in µm) |
|---|---|---|---|
| Kotflügel vorne links | 100 | Kotflügel vorne rechts | 130 |

Kotflügel vorne rechts (Kratzer, Delle)

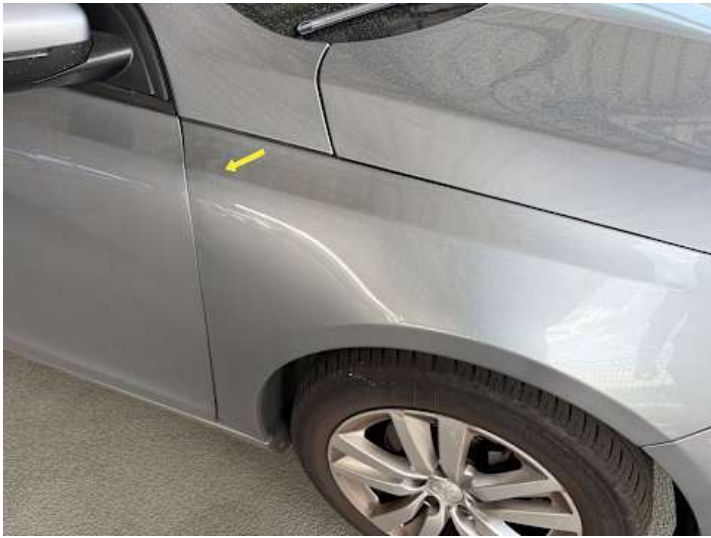
Kotflügel vorne rechts (Kratzer, Delle)

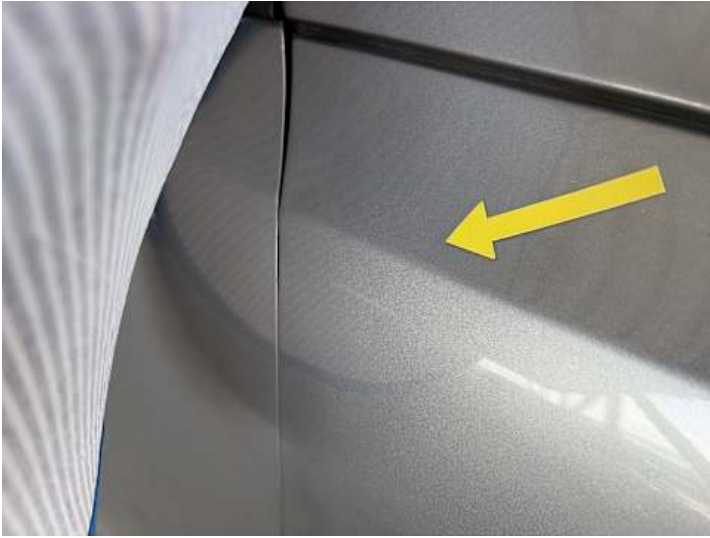
Kotflügel vorne rechts (Kratzer, Delle)

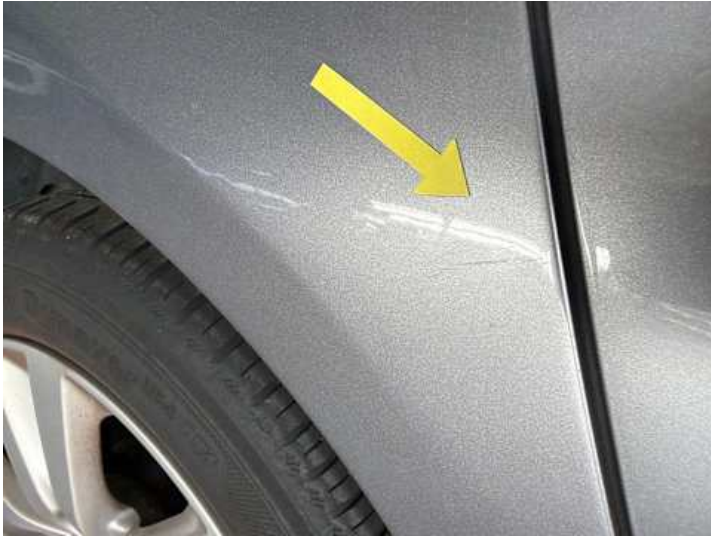
| Fahrzeugteil | Lackschichtdicke (in µm) | Fahrzeugteil | Lackschichtdicke (in µm) |
|---|---|---|---|
| Seitenteil hinten links | 115 | Seitenteil hinten rechts | 218 |

Seitenteil hinten rechts (Kratzer)

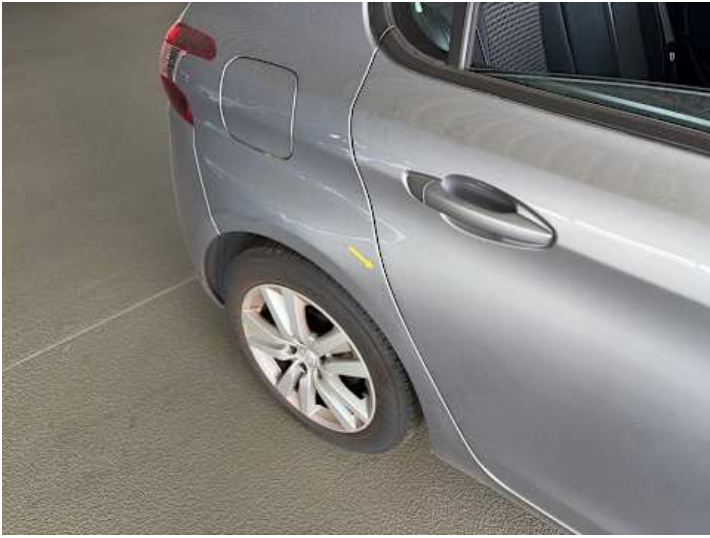
Seitenteil hinten rechts (Kratzer)

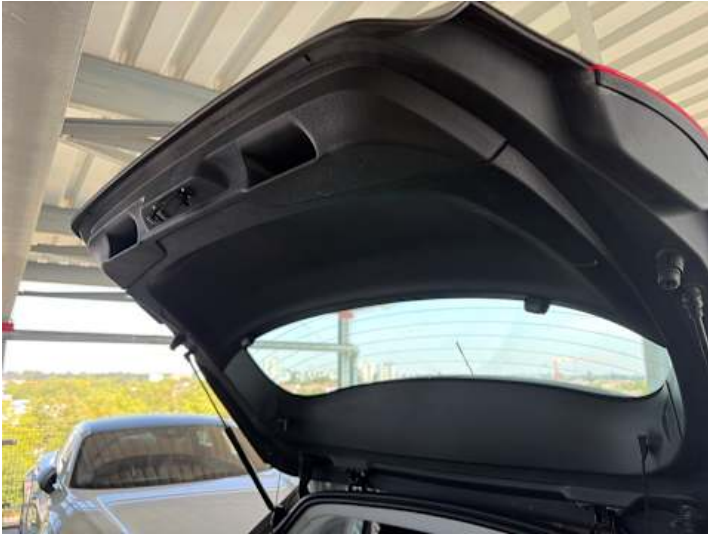
Innenraum (Kratzer)

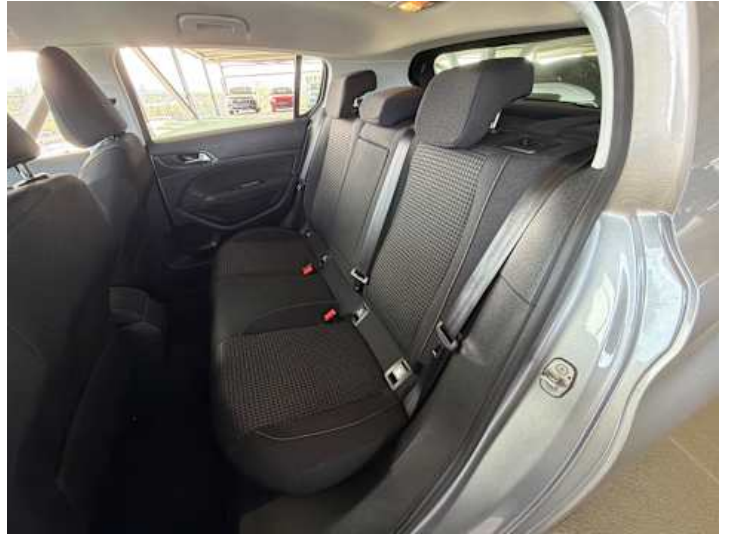
Innenraum (Verschleiß)

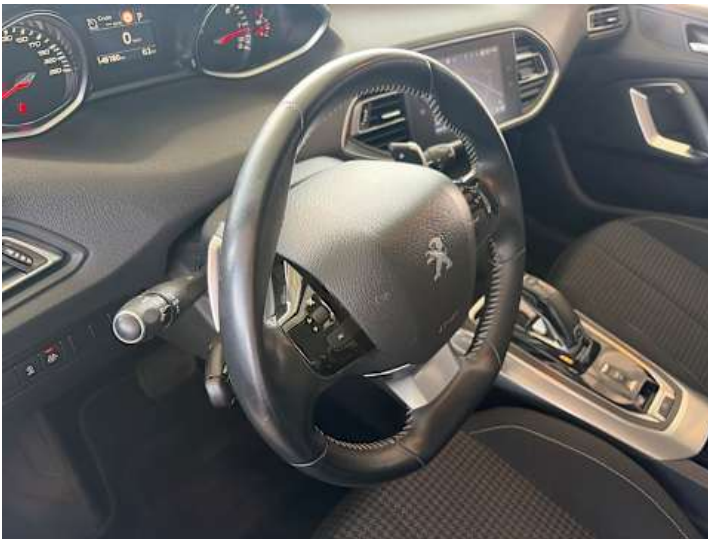
Innenraum (Verschleiß)

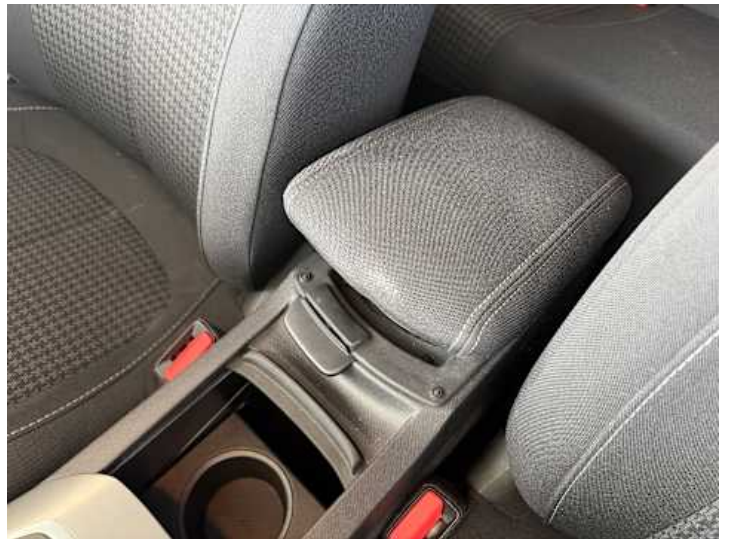
Innenraum (Verschleiß)

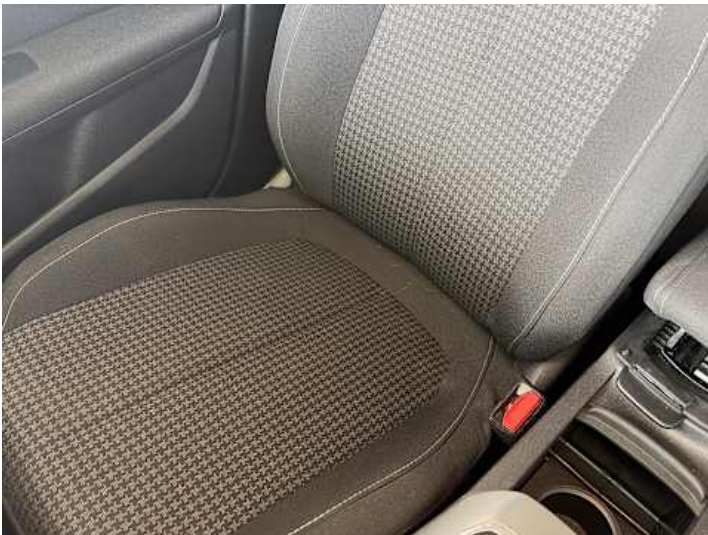
Innenraum (Verschleiß)

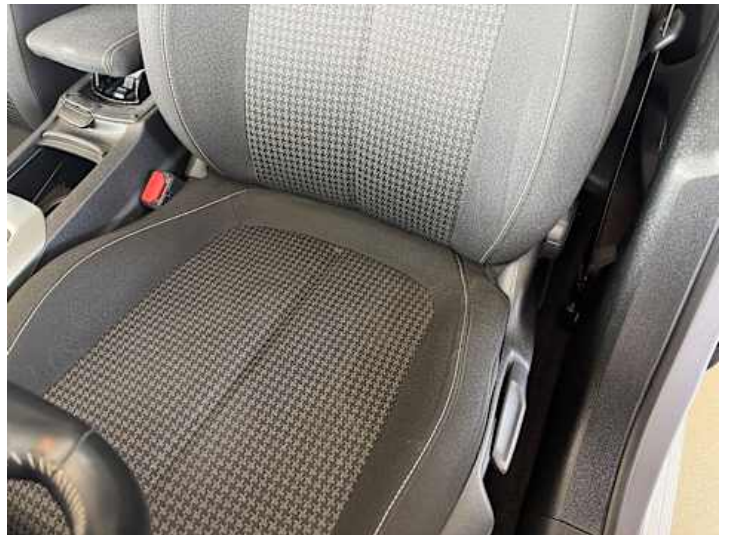
Innenraum (Verschleiß)
