### Audi A4 Avant

EZ 08/1996 | Kombi | Benzin | Schaltgetriebe | 366.408km  
Besteuerung: Differenzbesteuert (§25a UStG)  
Fahrzeugstandort: 50\*\*\*  
Fahrzeug aufgenommen am: 27.07.2026

Fahrzeugdaten

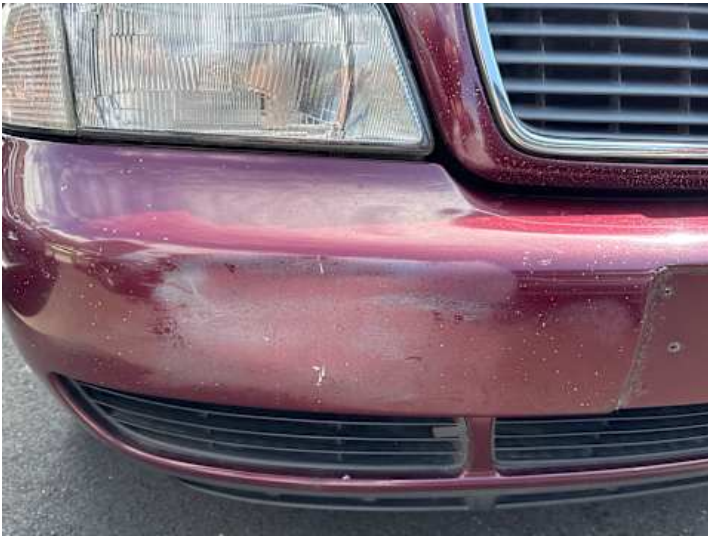
Stoßstange vorne (Lackschaden, Unsachgemäß instand gesetzt, Spaltmaße ungenau)

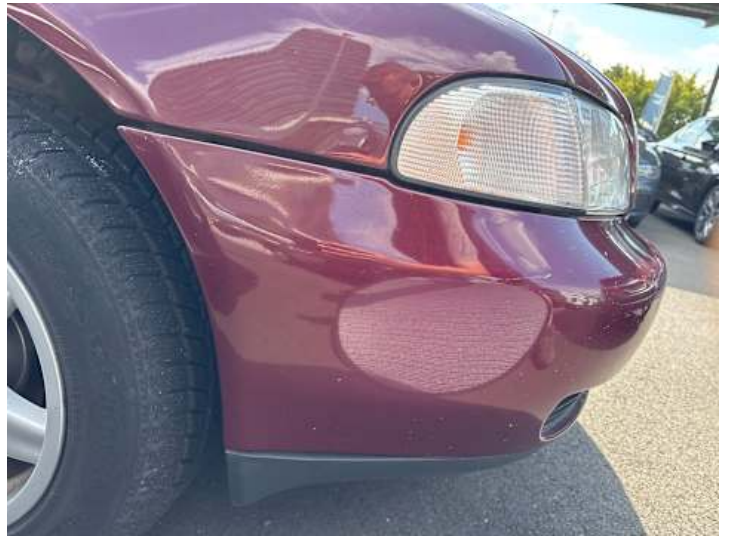
Stoßstange vorne (Lackschaden, Unsachgemäß instand gesetzt, Spaltmaße ungenau)

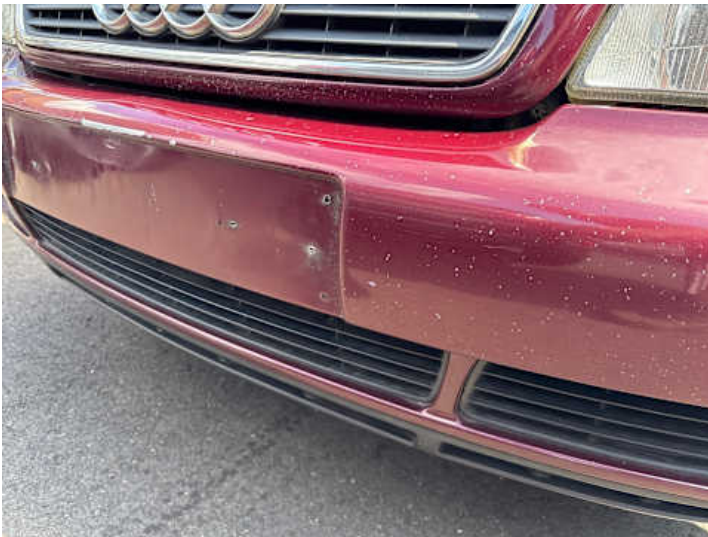
Stoßstange vorne (Lackschaden, Unsachgemäß instand gesetzt, Spaltmaße ungenau)

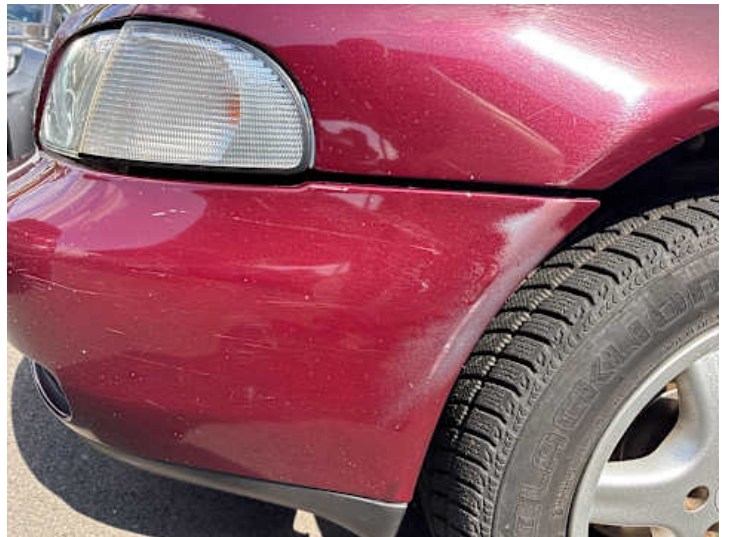
Stoßstange vorne (Lackschaden, Unsachgemäß instand gesetzt, Spaltmaße ungenau)

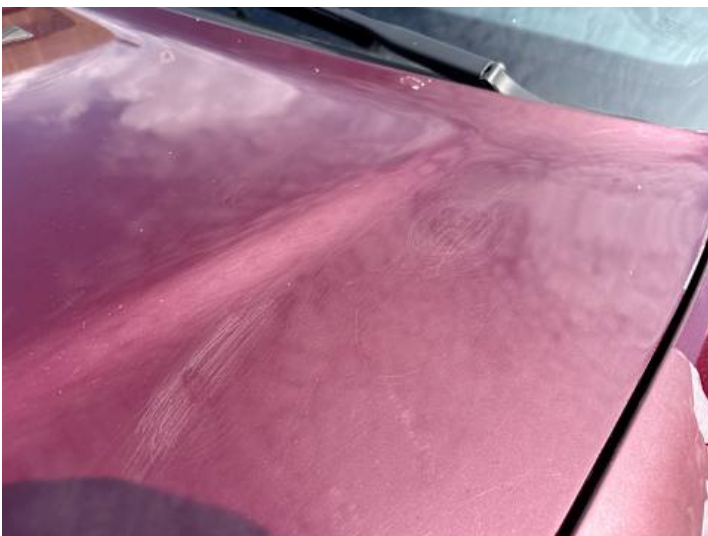
Motorhaube (Kratzer)

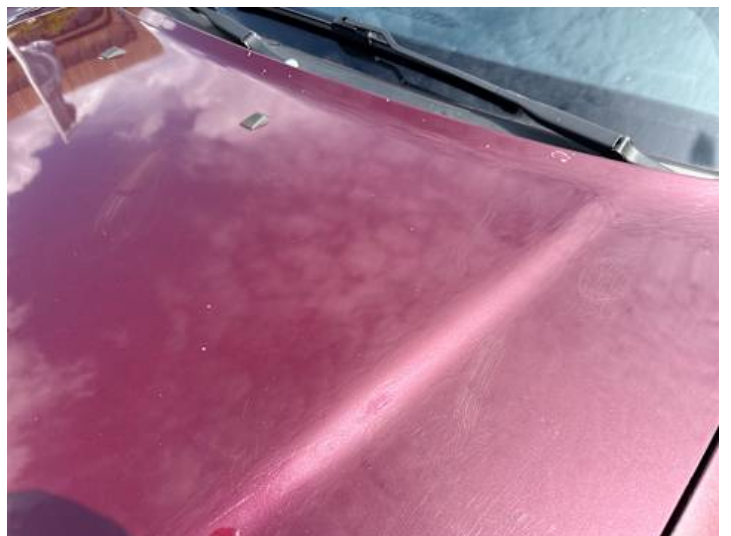
Motorhaube (Kratzer)

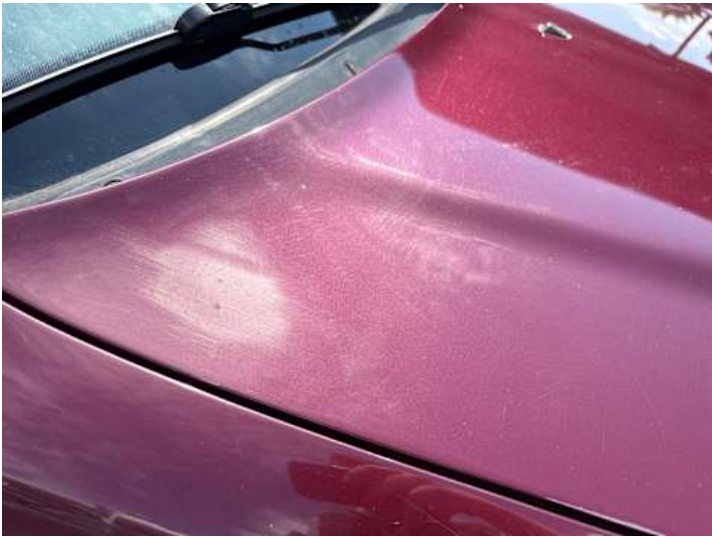
Motorhaube (Lackschaden)

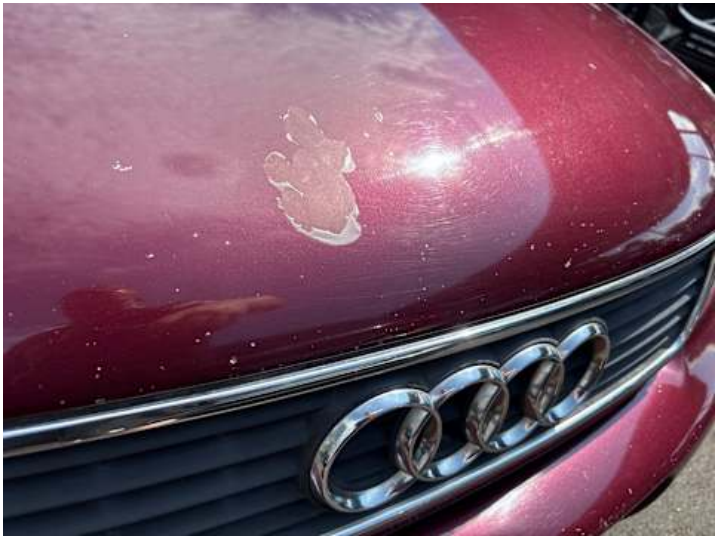
Motorhaube (Lackschaden)

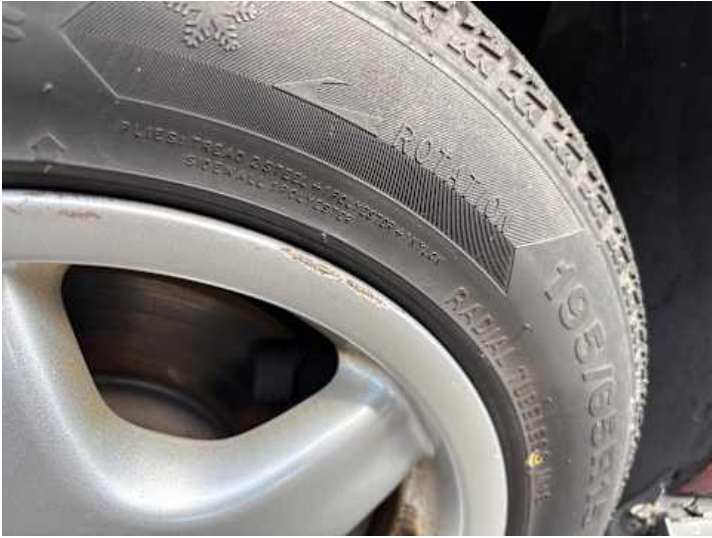
Rad (Kratzer, Kerben)

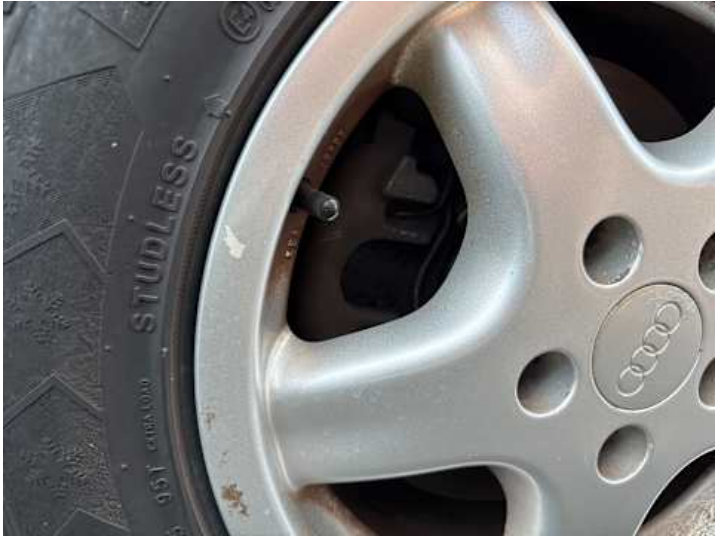
Rad (Kratzer, Kerben)

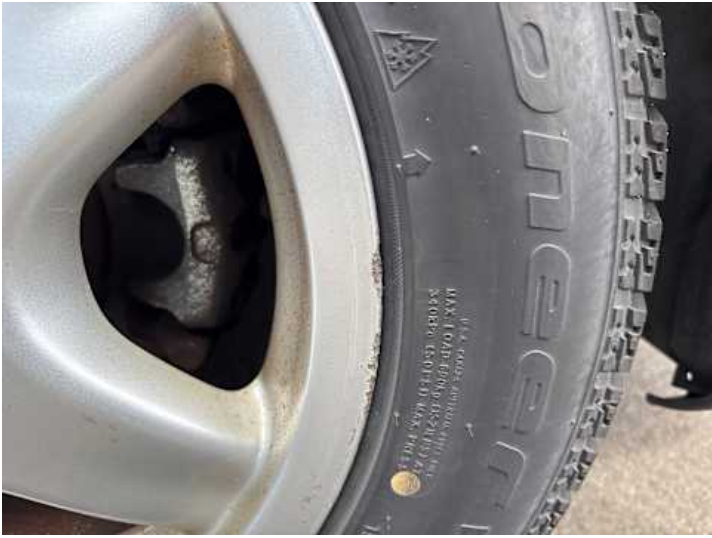
Rad (Kratzer, Kerben)

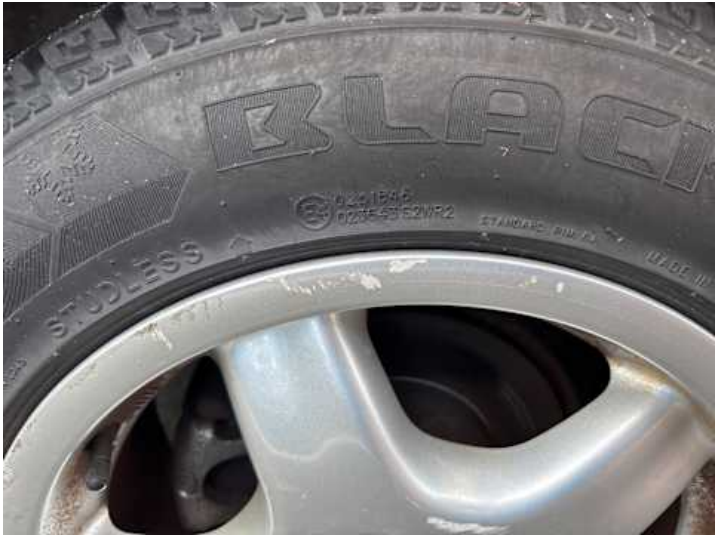
Rad (Kratzer, Kerben)

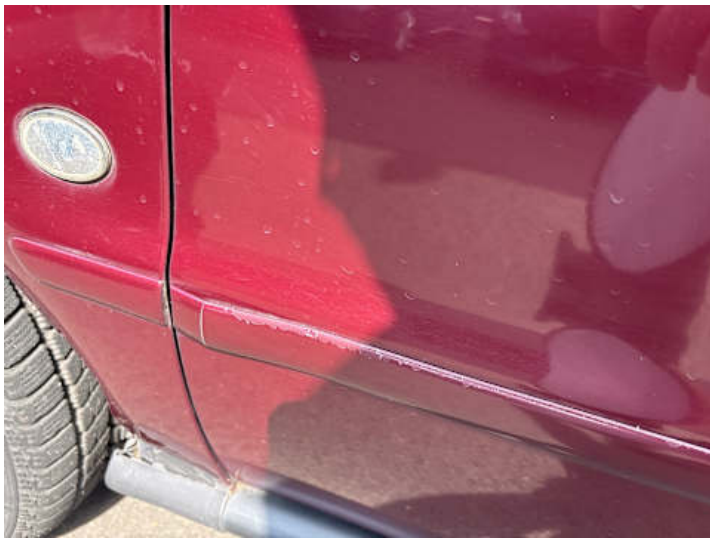
Fahrertür (Lackschaden, Verformung)

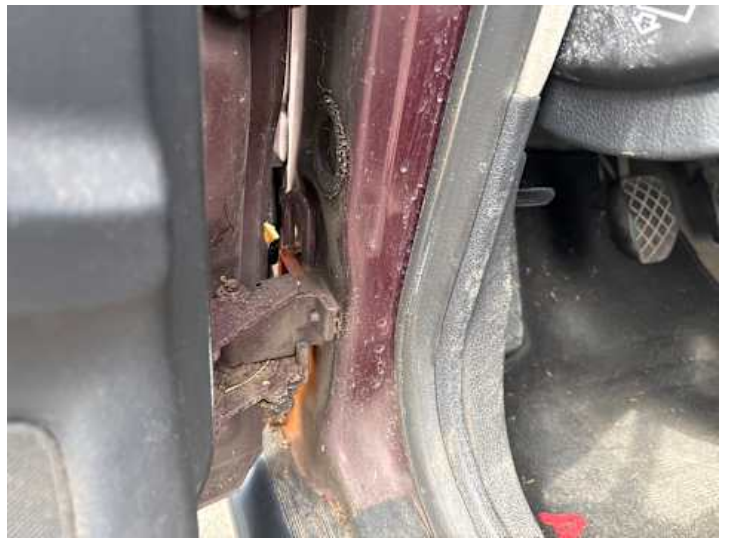
Fahrertür (Rost)

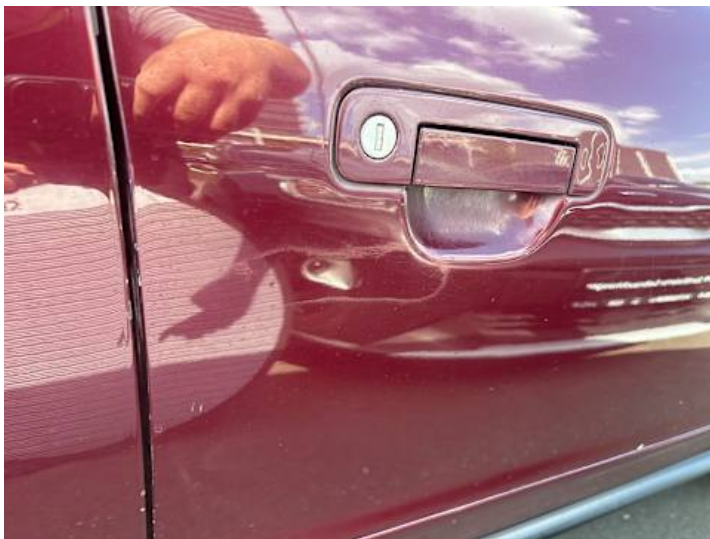
Beifahrertür (Lackschaden)

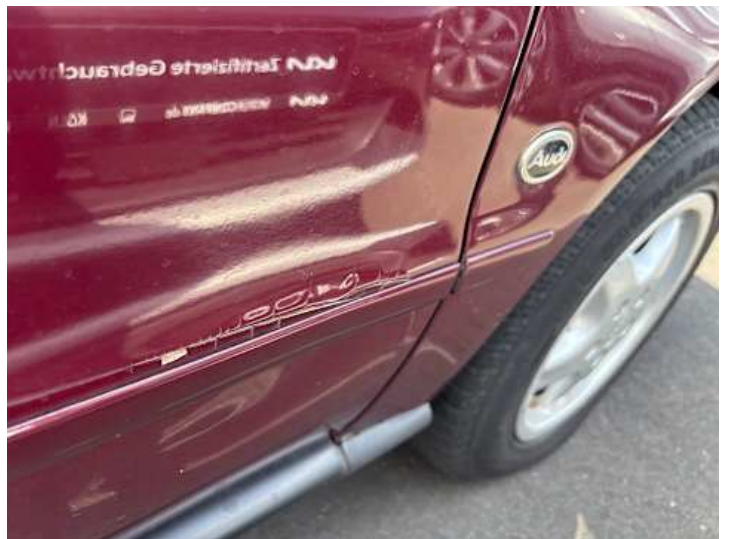
Beifahrertür (Lackschaden, Verformung)

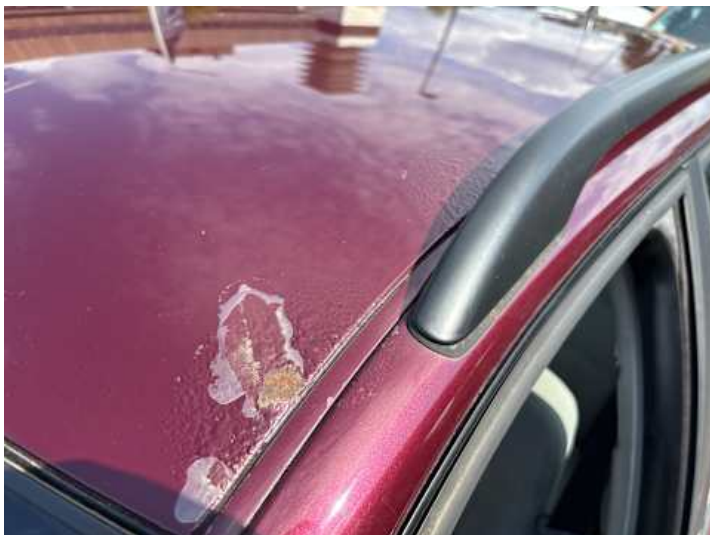
Dach (Rost)

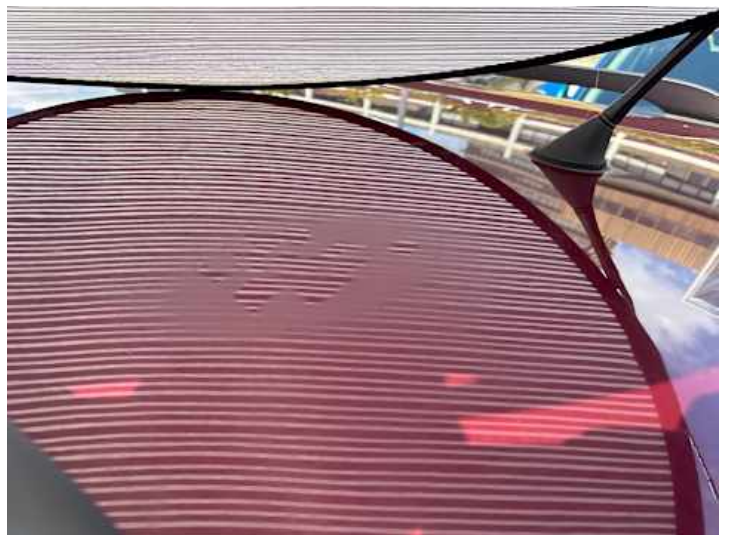
Dach (Lackschaden)

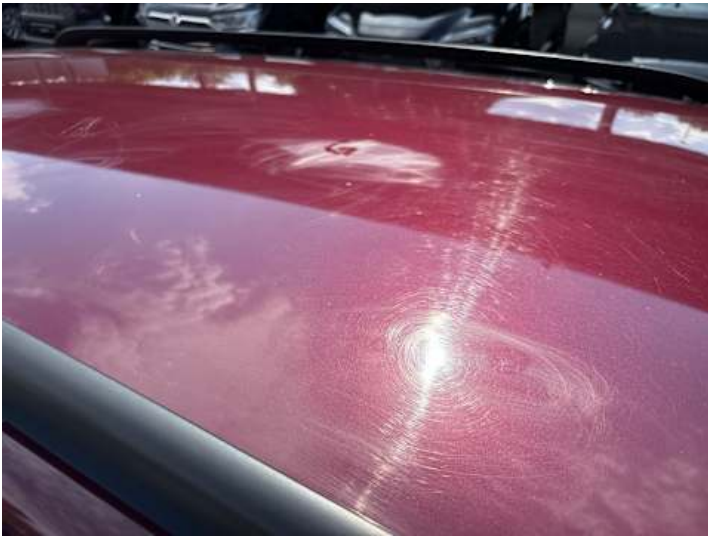
Dach (Lackschaden)

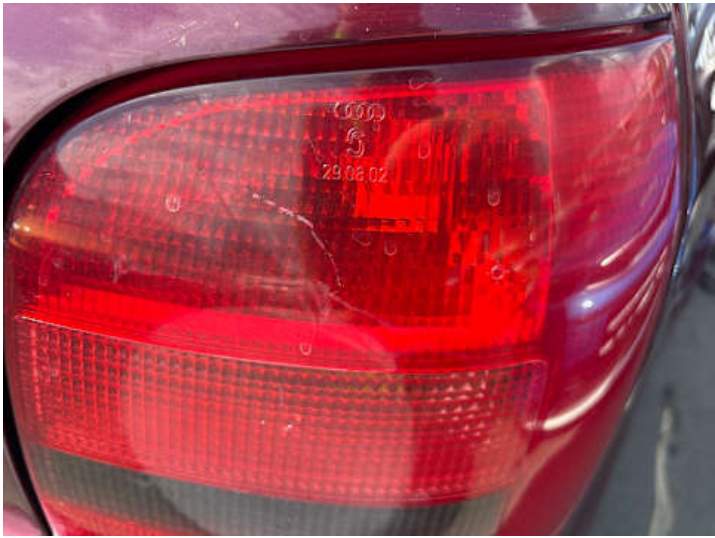
Rücklicht (rechts) (Kratzer)

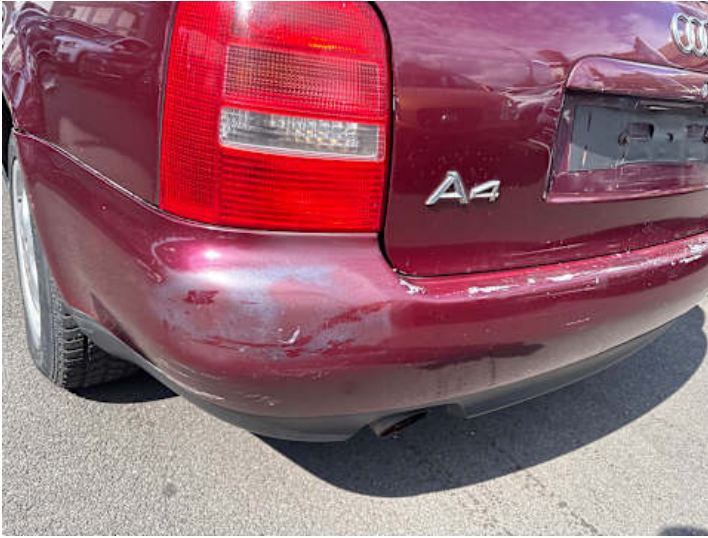
Stoßstange hinten (Lackschaden, Unsachgemäß instand gesetzt)

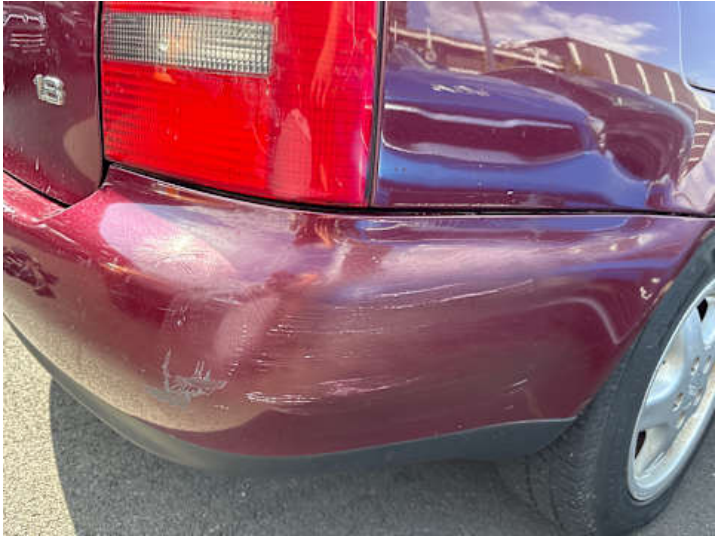
Stoßstange hinten (Spaltmaße ungenau)

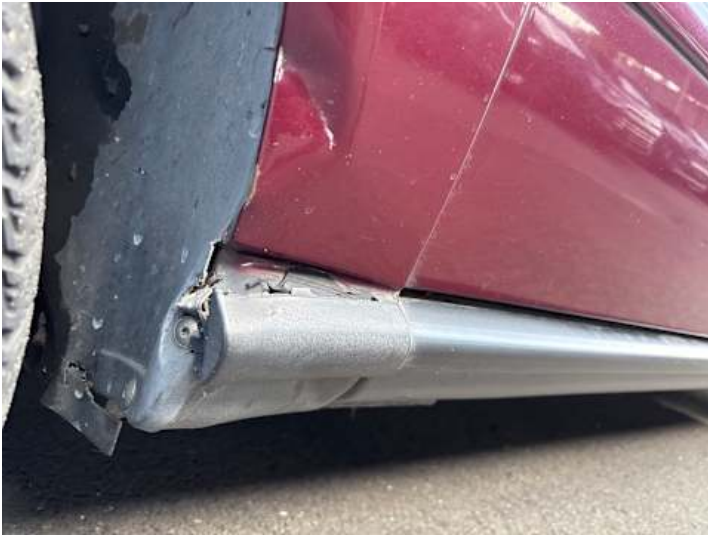
Schweller links (Riss/Bruch, Verformung)

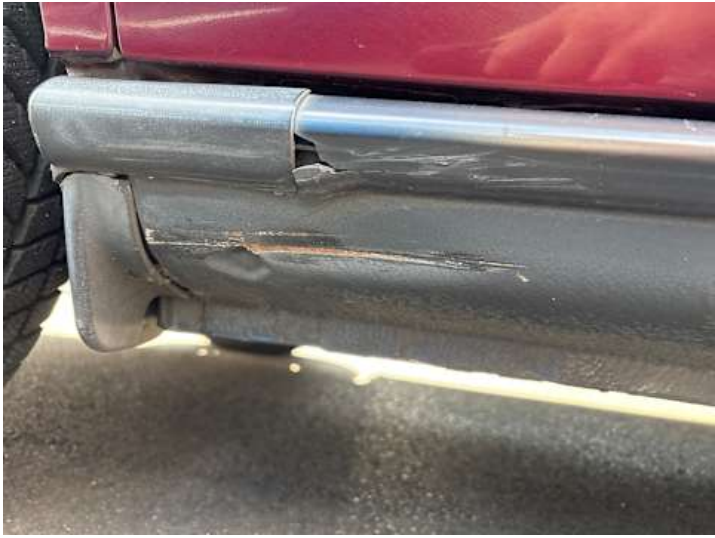
Schweller rechts (Verformung, Rost)

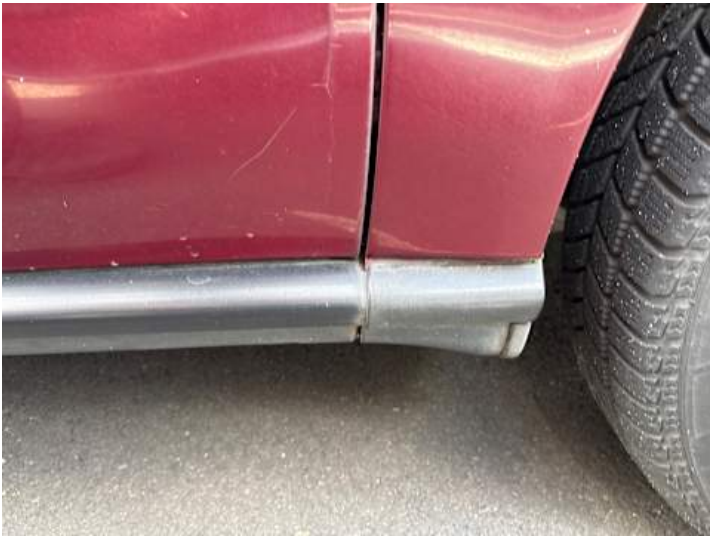
Schweller rechts (Spaltmaße ungenau)

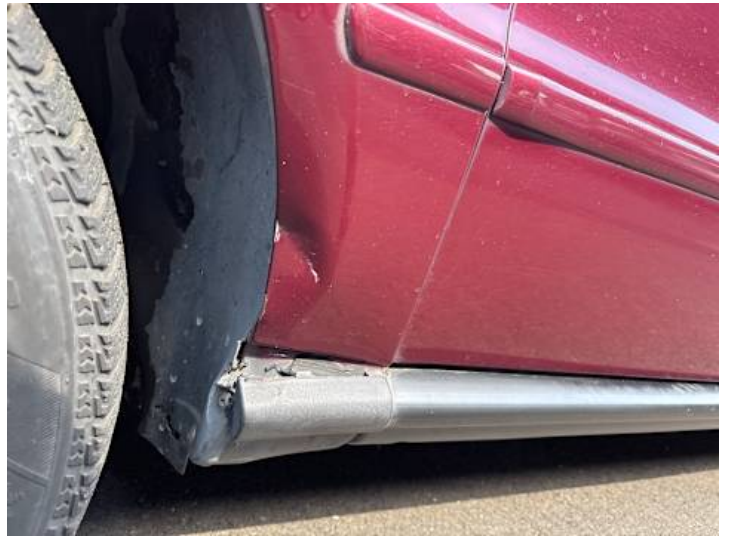
Kotflügel vorne links (Verformung)

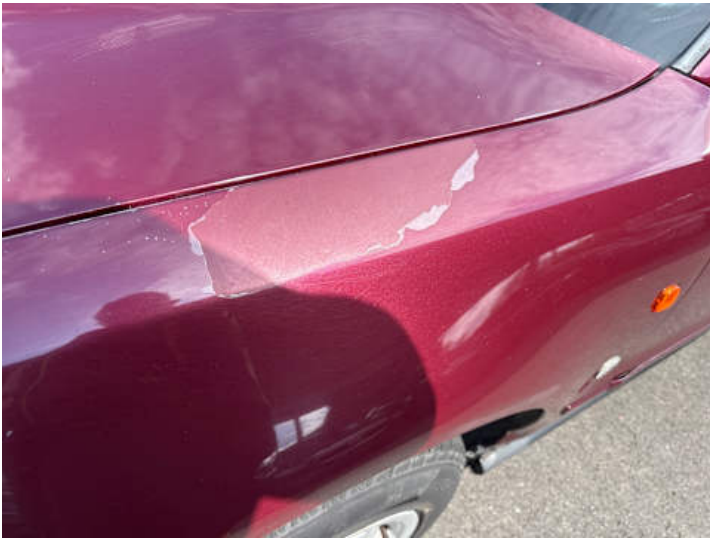
Kotflügel vorne links (Lackschaden)

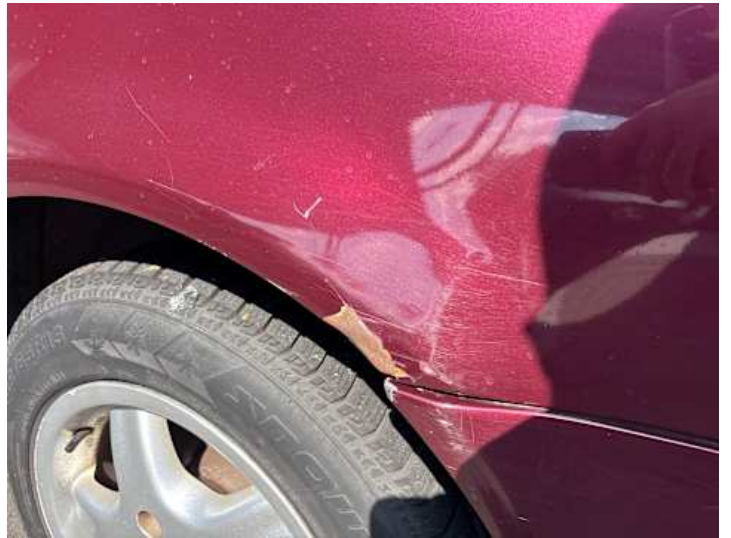
Seitenteil hinten links (Rost, Lackschaden, Verformung)

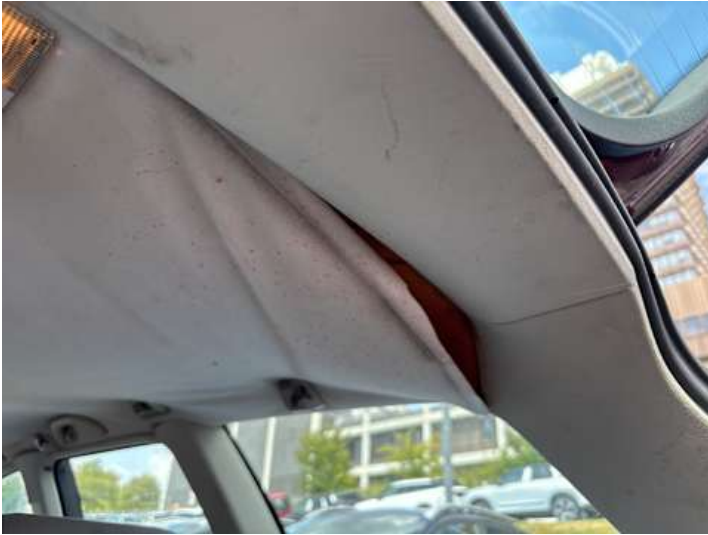
Innenraum (Diverse Schäden)

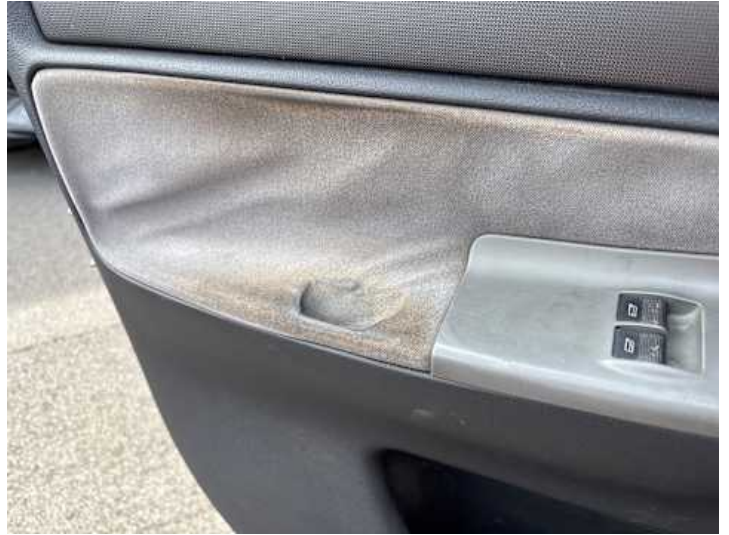
Innenraum (Diverse Schäden)

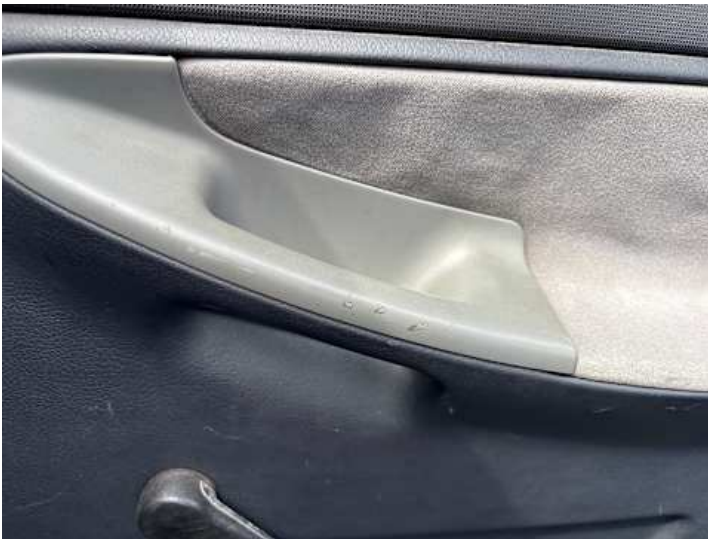
Innenraum (Verschleiß)

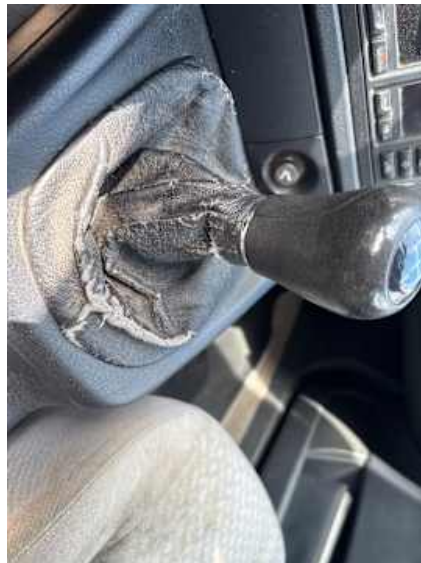
Innenraum (Verschleiß)

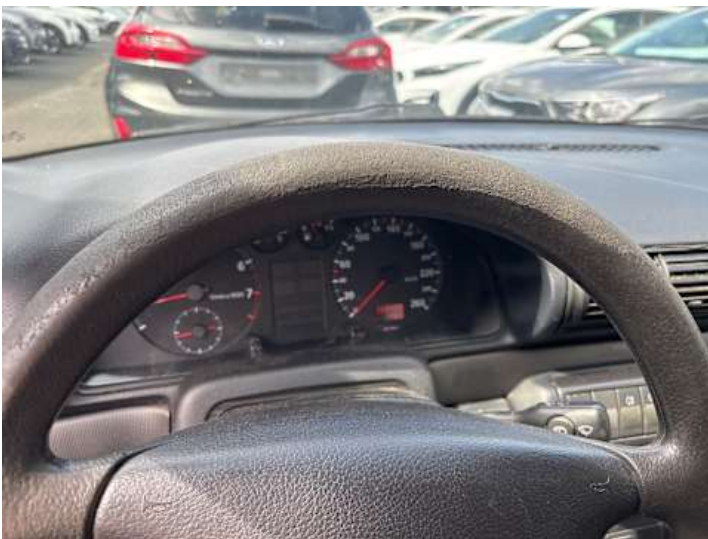
Innenraum (Verschleiß)

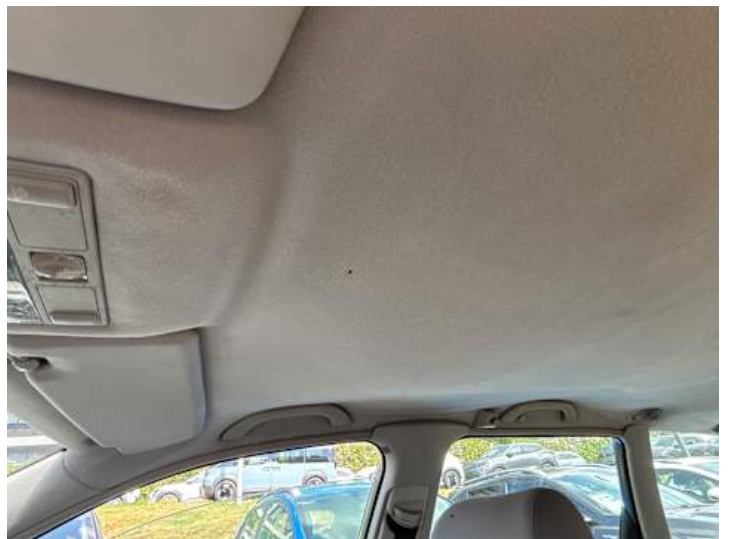
Innenraum (Anderer Schaden): Dachhimmel hängt

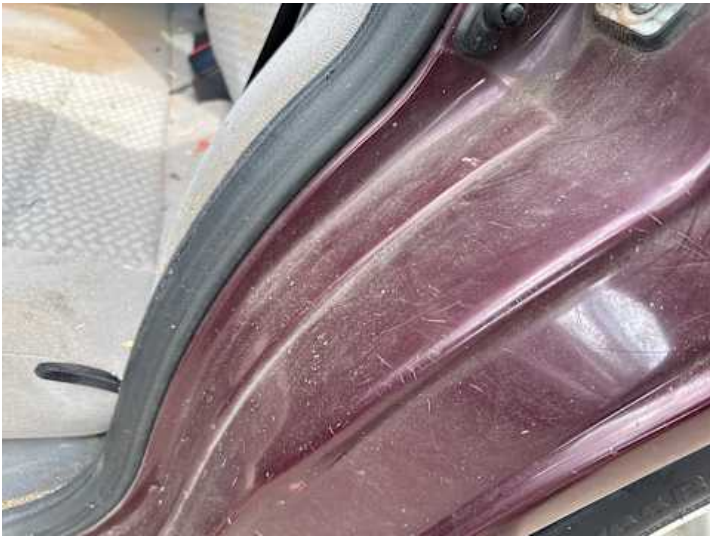
Innenraum (Kratzer)

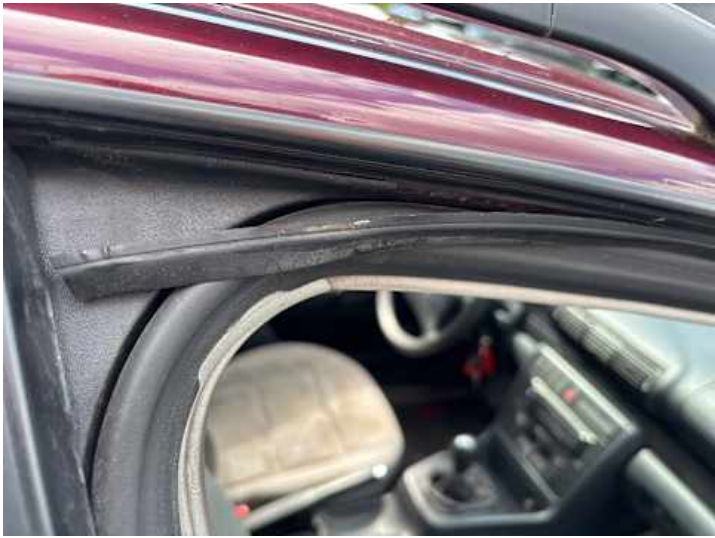
Innenraum (Riss/Bruch)

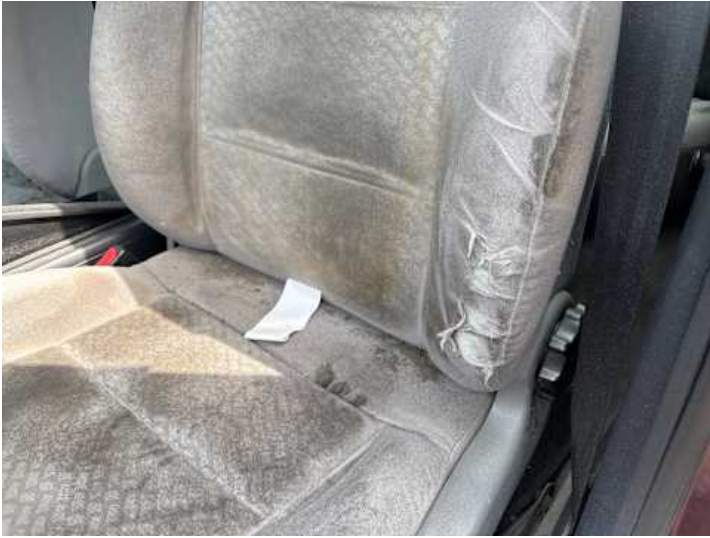
Innenraum (Riss/Bruch)

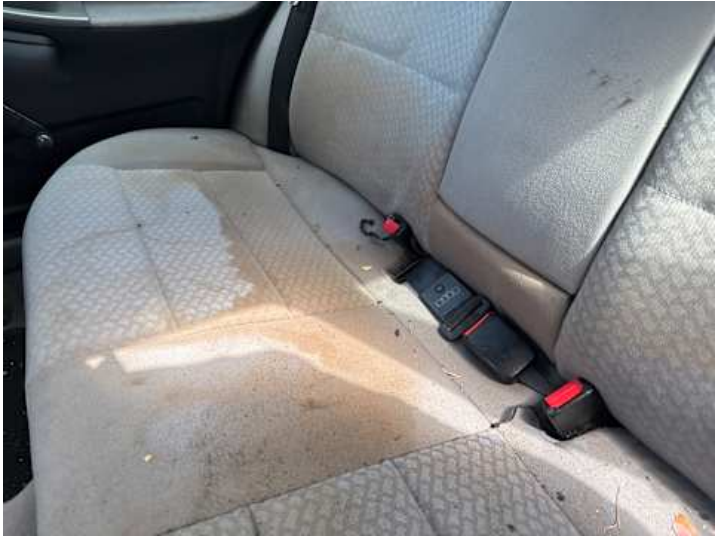
Innenraum (Verschmutzung)
