## Land Rover Range Rover Sport SE

EZ 01/2021 | Geländewagen | Diesel-Hybrid · MHEV (Mild-Hybrid) |  
Automatikgetriebe | 38.907km  
Besteuerung: Differenzbesteuert (§24 UStG)  
Fahrzeugstandort: 31\*\*\*  
Fahrzeug aufgenommen am: 07.08.2026

# Hinweise zum Zustandsbericht

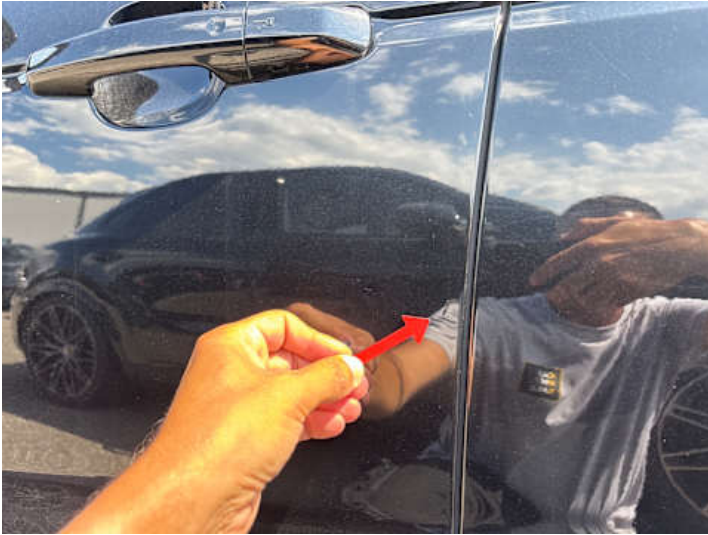
Fahrertür (Kratzer, Lackschaden)
