## Volkswagen Touran Trendline BMT/Start-Stopp

EZ 07/2017 | Van | Benzin | Schaltgetriebe | 208.742km  
Besteuerung: Regelbesteuert (Deutschland)  
Fahrzeugstandort: 97\*\*\*  
Fahrzeug aufgenommen am: 28.07.2026

# Hinweise zum Zustandsbericht

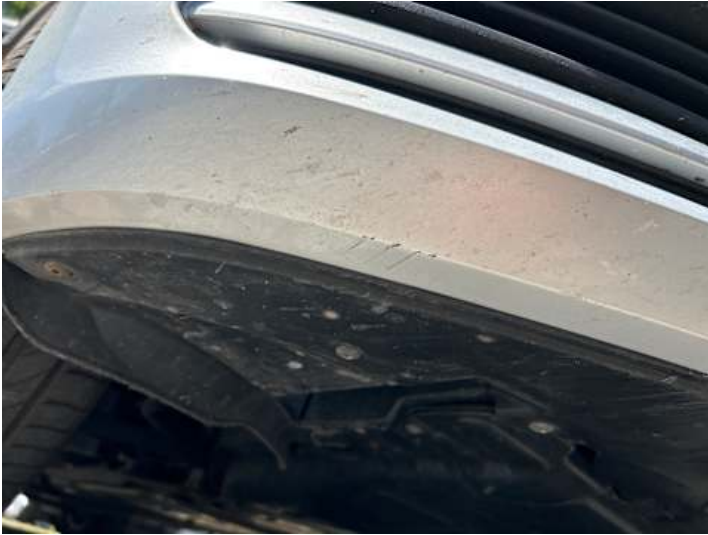
Stoßstange vorne (Kratzer)

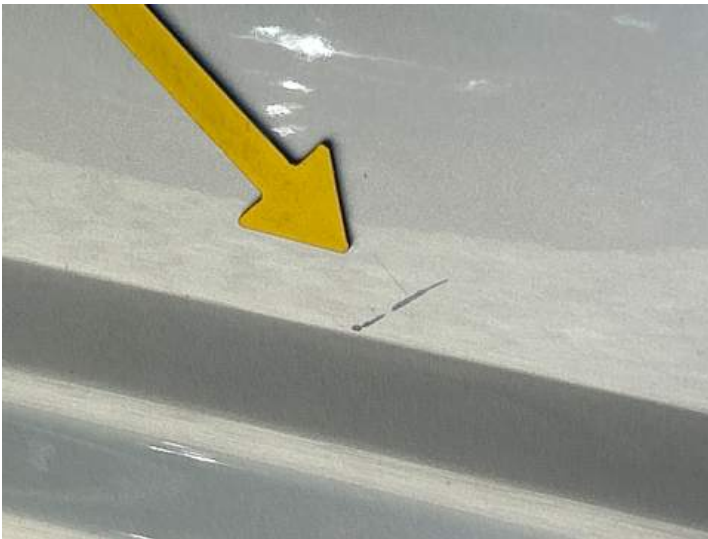
Türe hinten links (Kratzer)

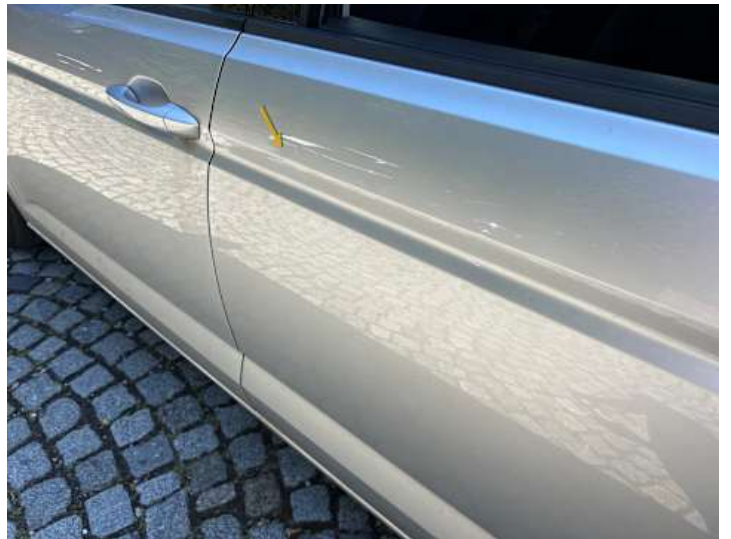
Türe hinten links (Kratzer)

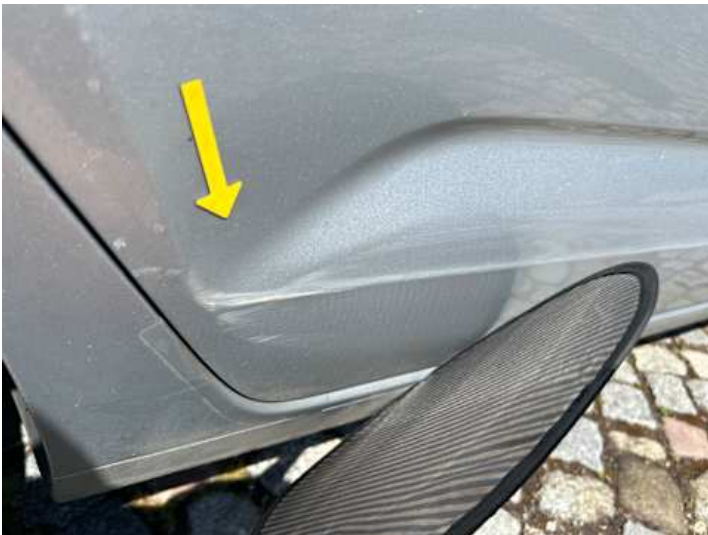
Türe hinten rechts (Kratzer, Verformung)

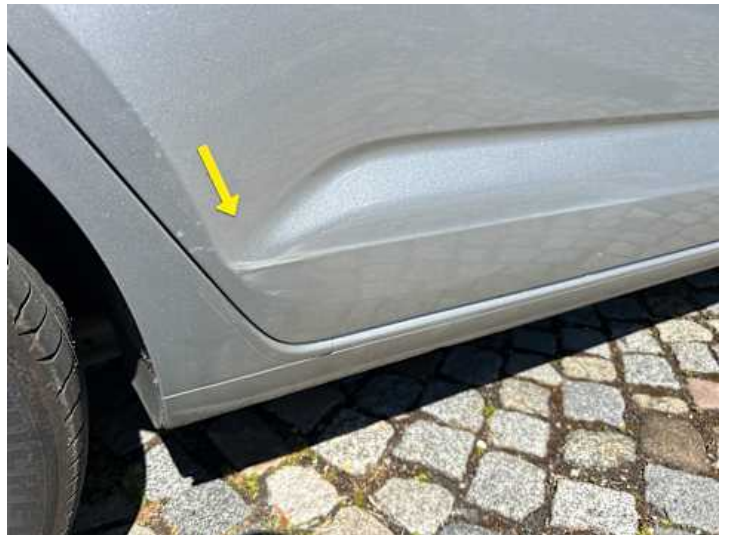
Türe hinten rechts (Kratzer, Verformung)

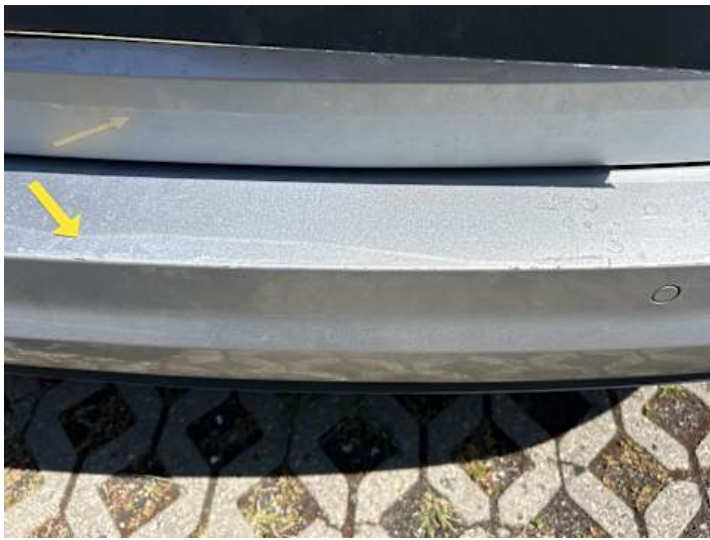
Stoßstange hinten (Kratzer)

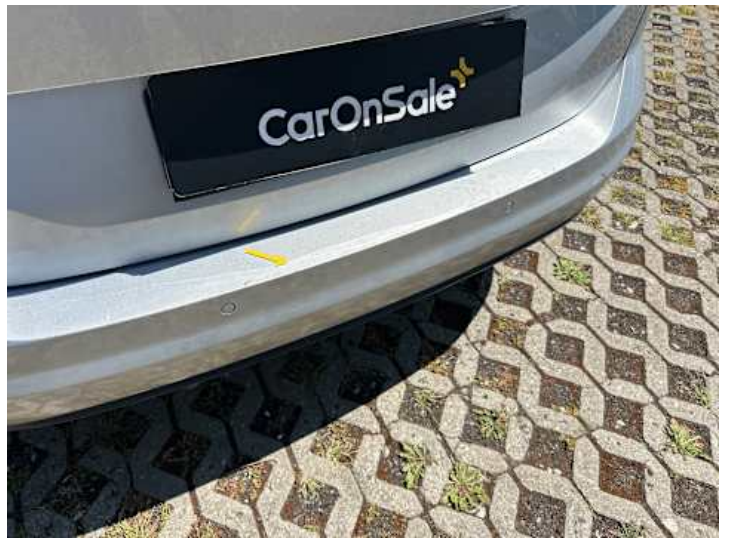
Stoßstange hinten (Kratzer)

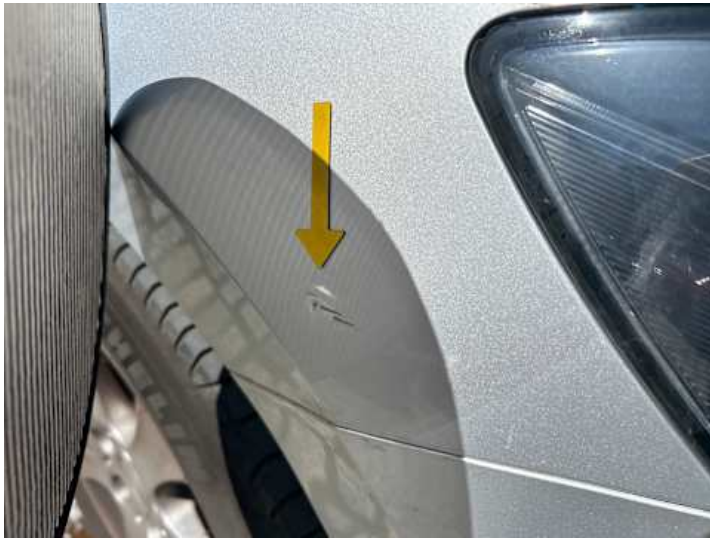
Kotflügel vorne rechts (Kratzer, Delle)

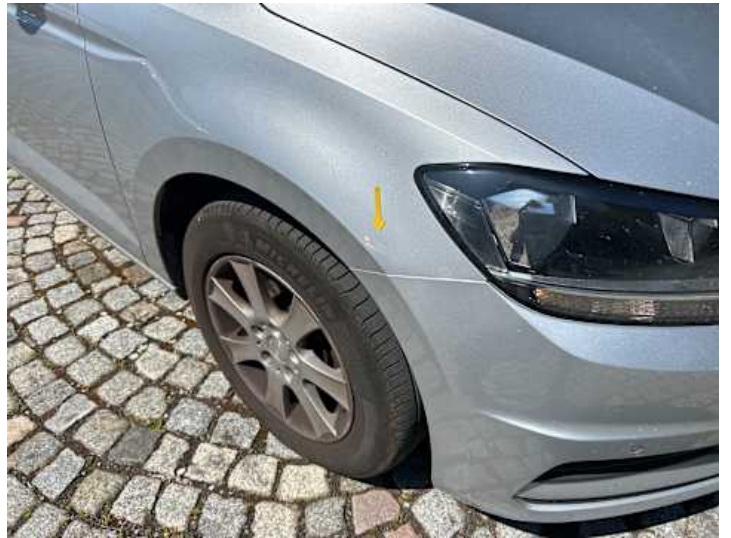
Kotflügel vorne rechts (Kratzer, Delle)

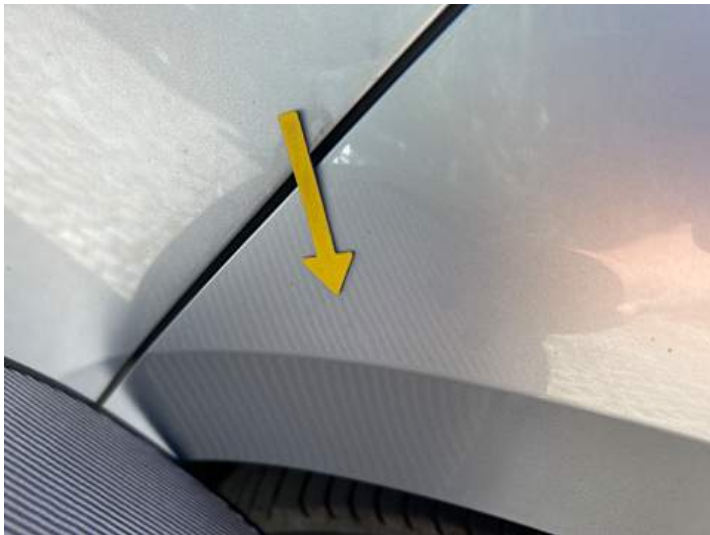
Seitenteil hinten links (Delle)

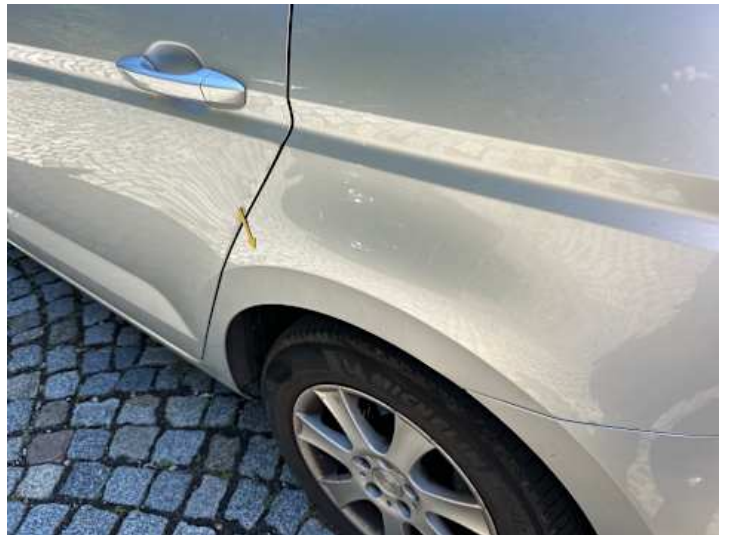
Seitenteil hinten links (Delle)

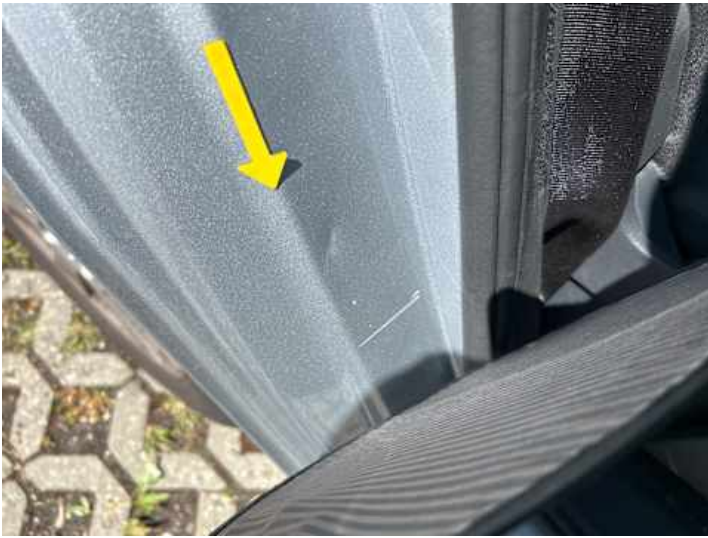
Seitenteil hinten rechts (Kratzer, Delle)

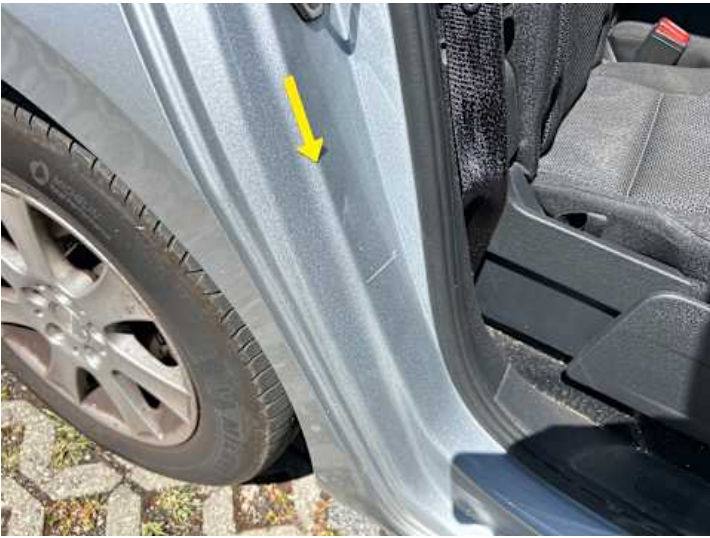
Seitenteil hinten rechts (Kratzer, Delle)

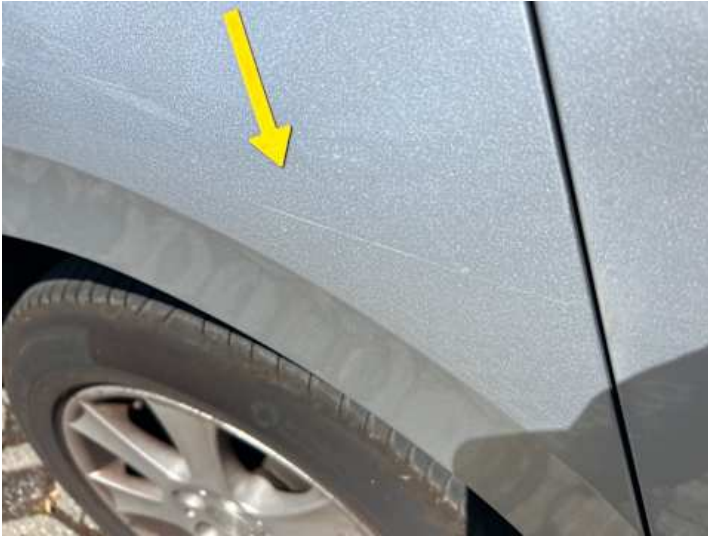
Seitenteil hinten rechts (Kratzer)

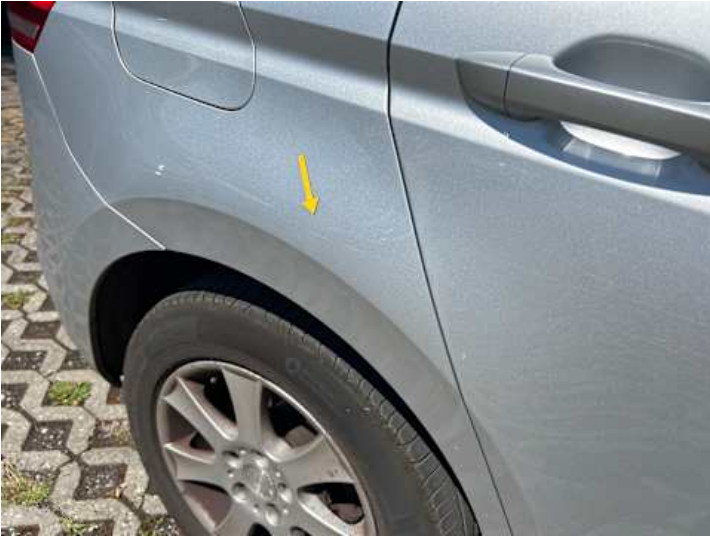
Seitenteil hinten rechts (Kratzer)

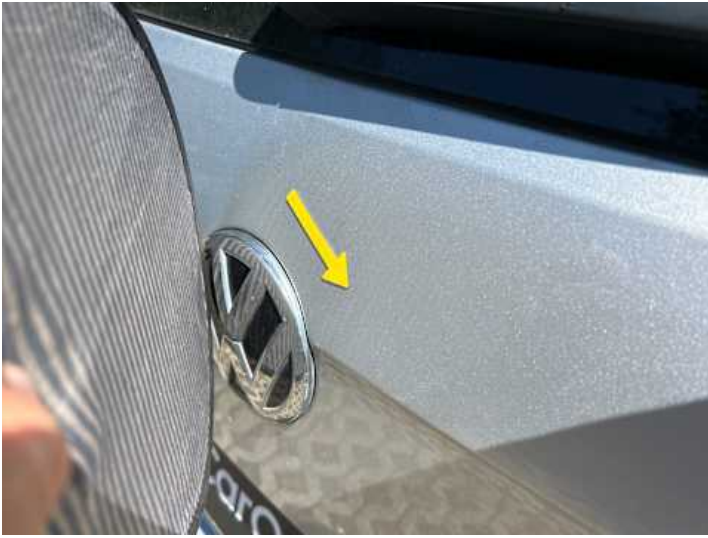
Heckklappe (Verformung)

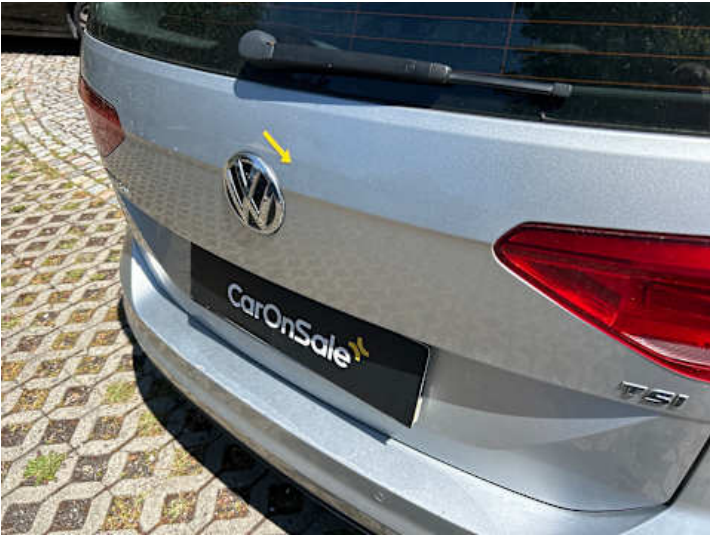
Heckklappe (Verformung)
