Mercedes-Benz 311/315/317/319 CDI RWD  
PRO L2

EZ 05/2025 | Kastenwagen | Diesel | Automatikgetriebe | 70.719km  
Besteuerung: Regelbesteuert (Deutschland)  
Fahrzeugstandort: 31\*\*\*  
Fahrzeug aufgenommen am: 21.05.2026

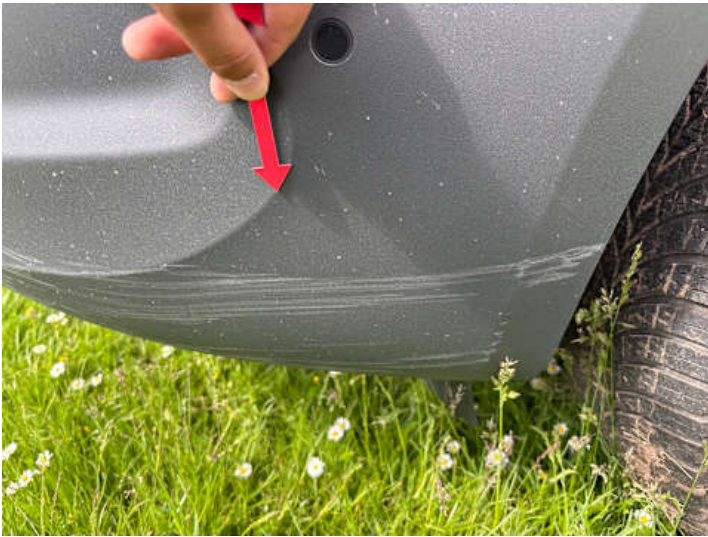
Stoßstange vorne (Kratzer)

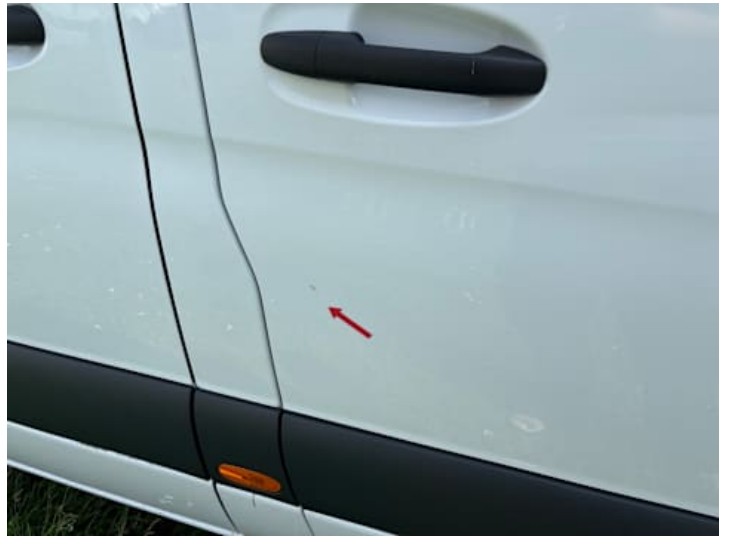
Beifahrertür (Kratzer)

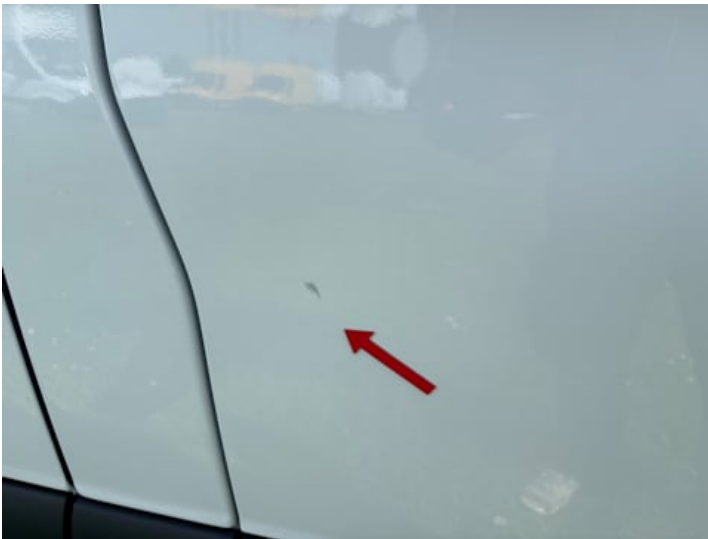
Beifahrertür (Kratzer)

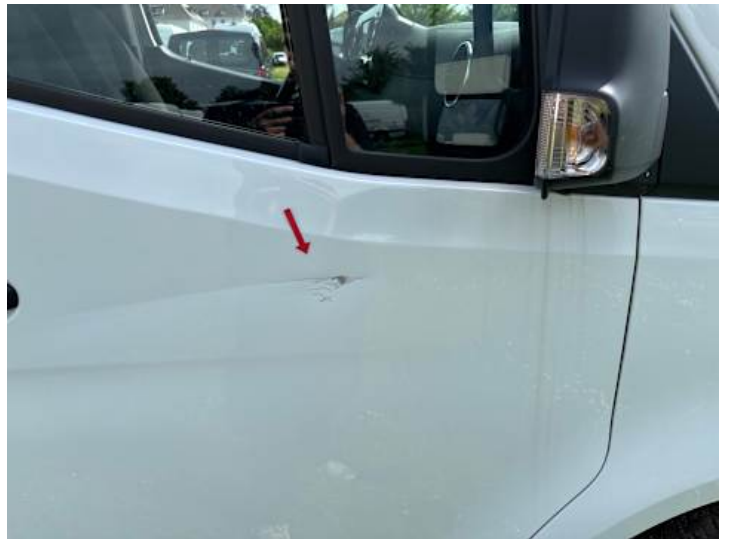
Beifahrertür (Kratzer)

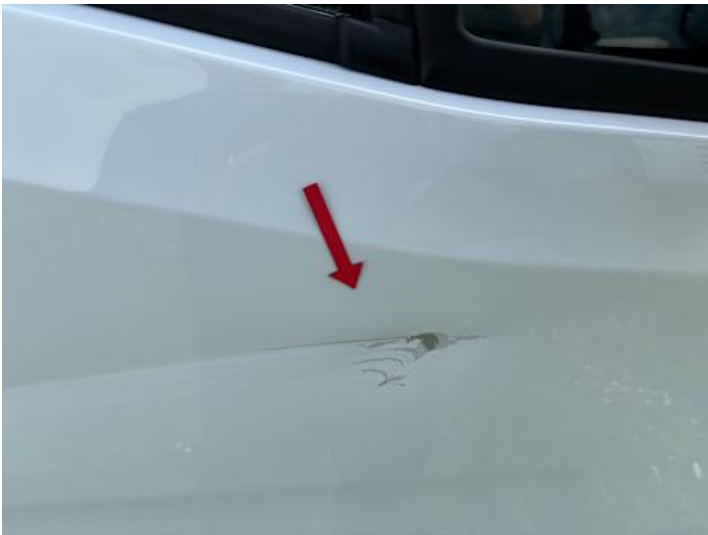
Beifahrertür (Kratzer)

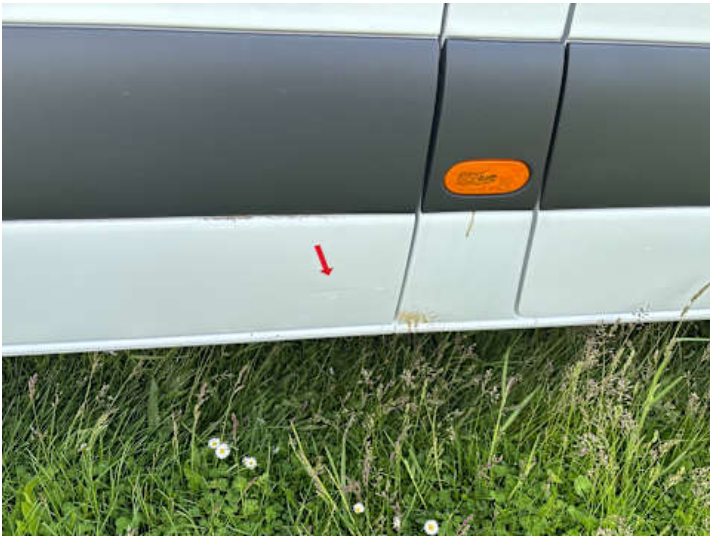
Türe hinten rechts (Kratzer)

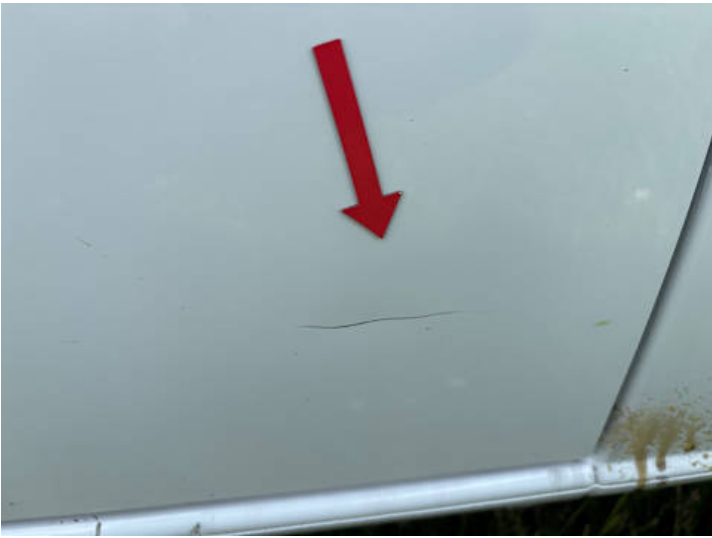
Türe hinten rechts (Kratzer)

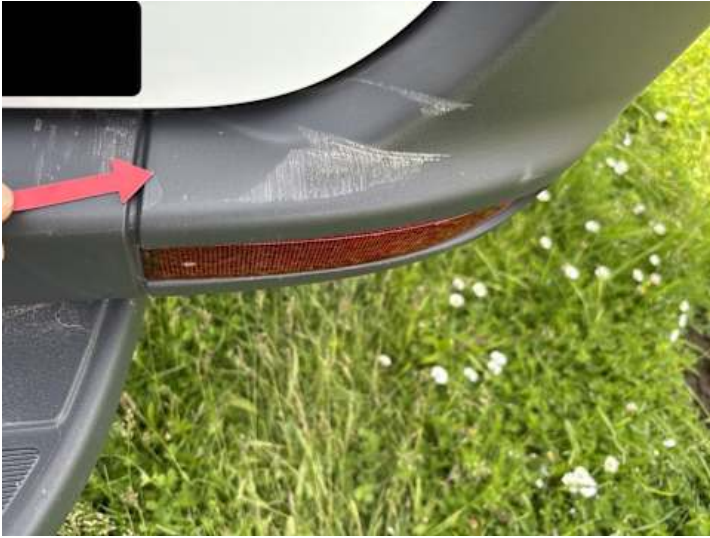
Stoßstange hinten (Kratzer)

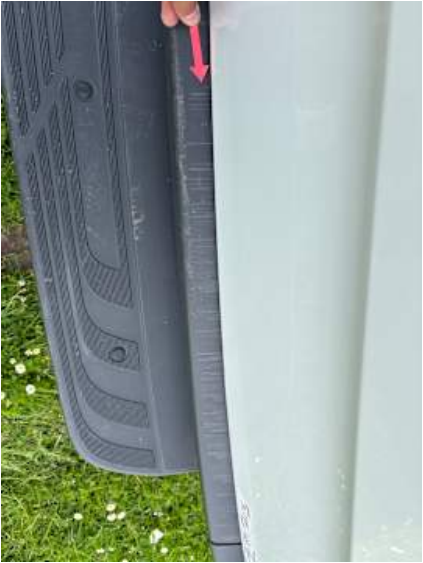
Stoßstange hinten (Kratzer)

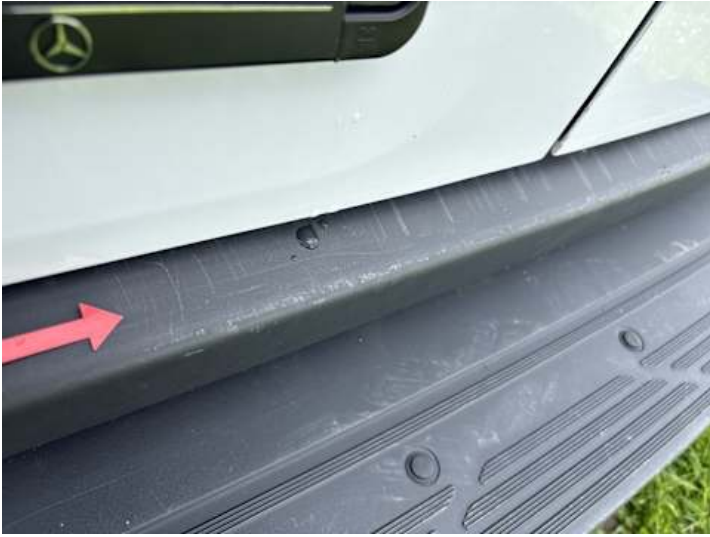
Stoßstange hinten (Kratzer)

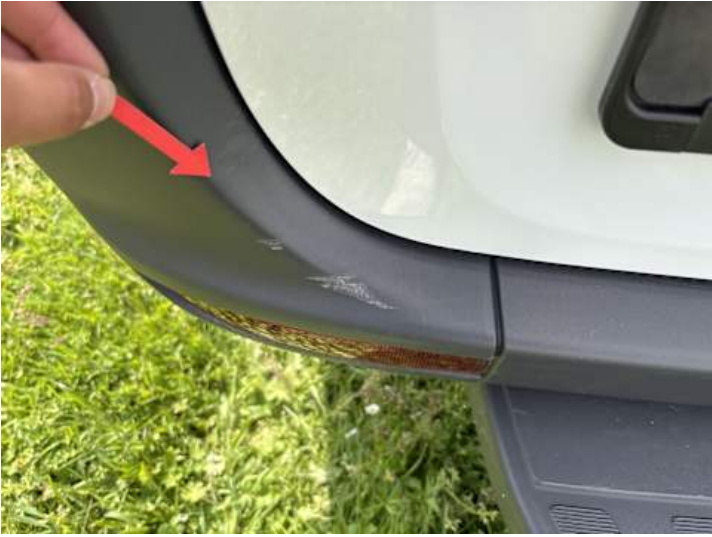
Stoßstange hinten (Kratzer)

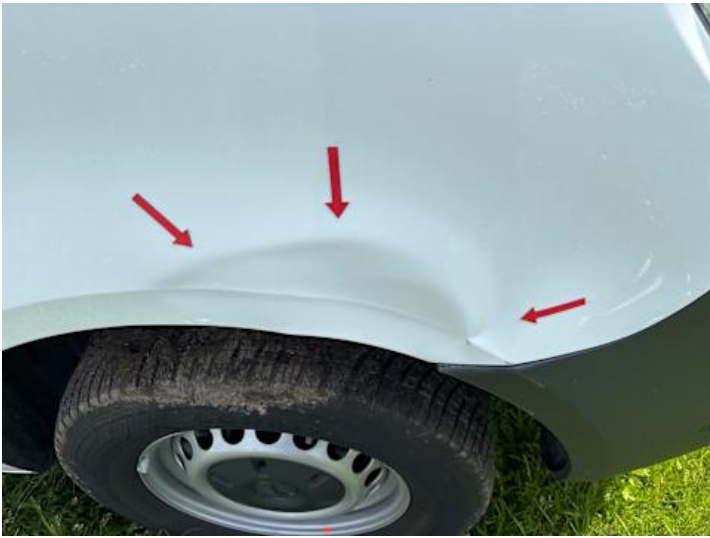
Kotflügel vorne rechts (Verformung, Kratzer)

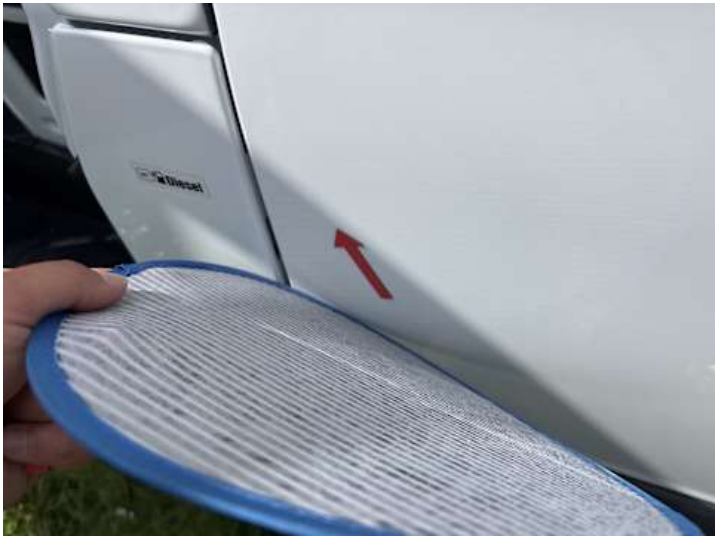
Seitenteil hinten links (Delle)

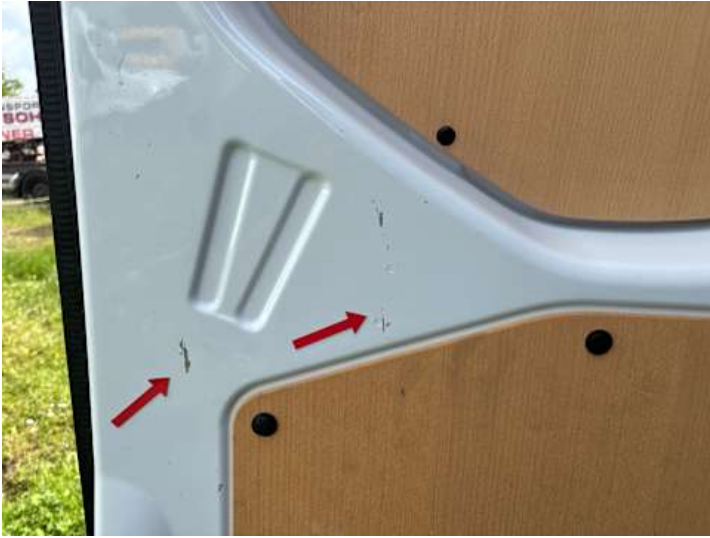
Heckklappe (Verformung, Kratzer)

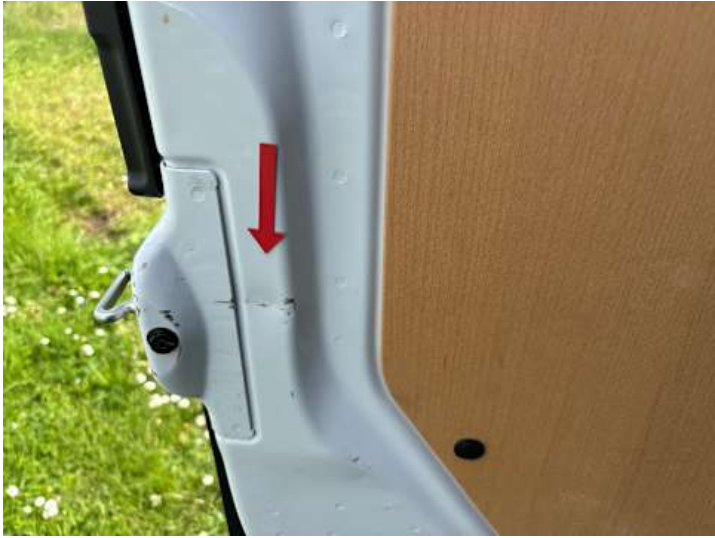
Heckklappe (Verformung, Kratzer)

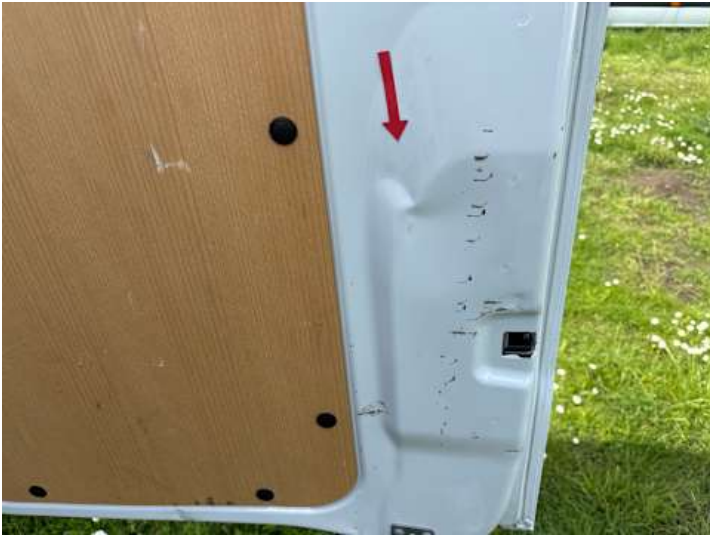
Heckklappe (Verformung, Kratzer)

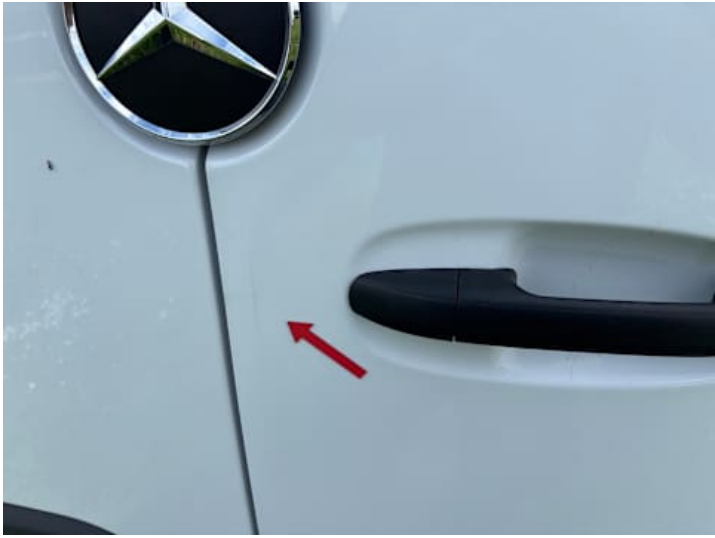
Heckklappe (Kratzer)

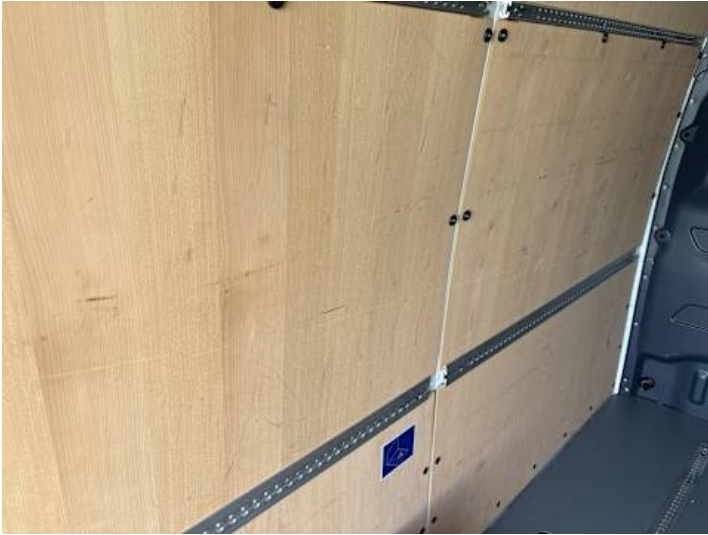
Innenraum (Kratzer)

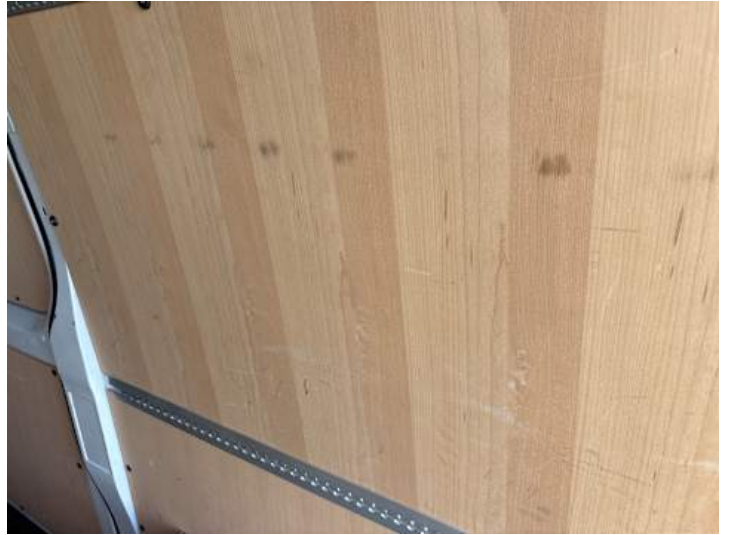
Innenraum (Kratzer)
