## RÜCKNAHMEBEWERTUNG Nr. 1053\_1\_2877

**TMBEE6PJ0R4057927**

Skoda

Fabia Essence

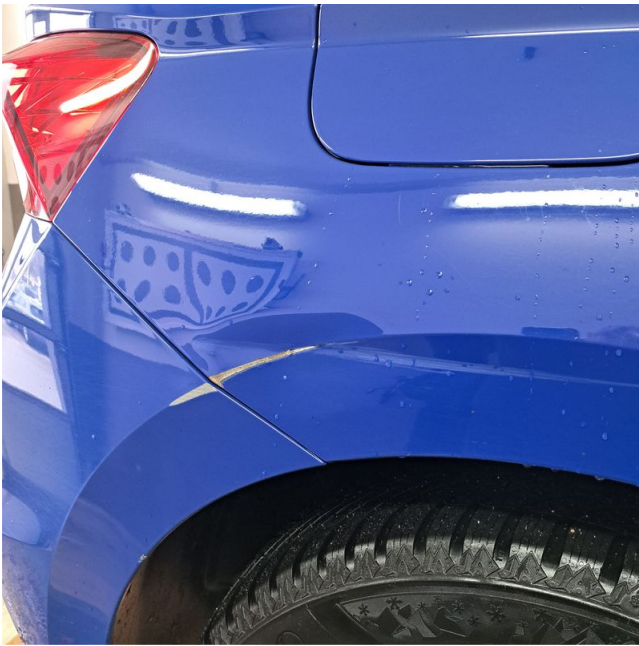
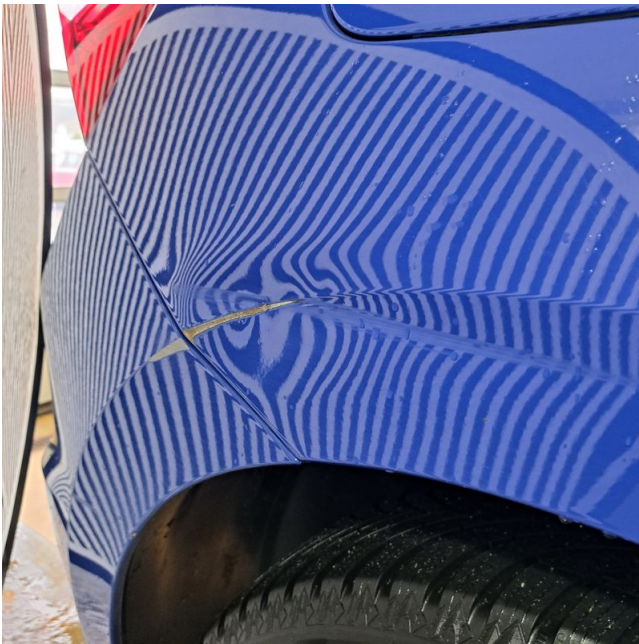
**Nr.: 1**

| NR. | BEZEICHNUNG | BESCHÄDIGUNGSART / REPARATUR |
|---|---|---|
| 1 | Schaden hinten rechts / Stoßfänger und Seitenwand | Angeschrammt und verformt / Instandsetzen und lackieren |

**Bauteil:** Schaden hinten rechts  
/ Stoßfänger und Seitenwand

**Beschädigungsart:**

Angeschrammt und verformt

**Reparaturweg:** Instandsetzen  
und lackieren

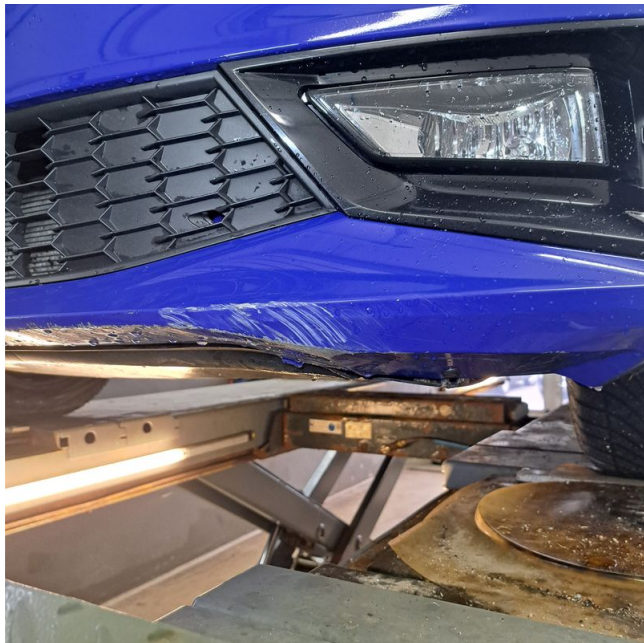
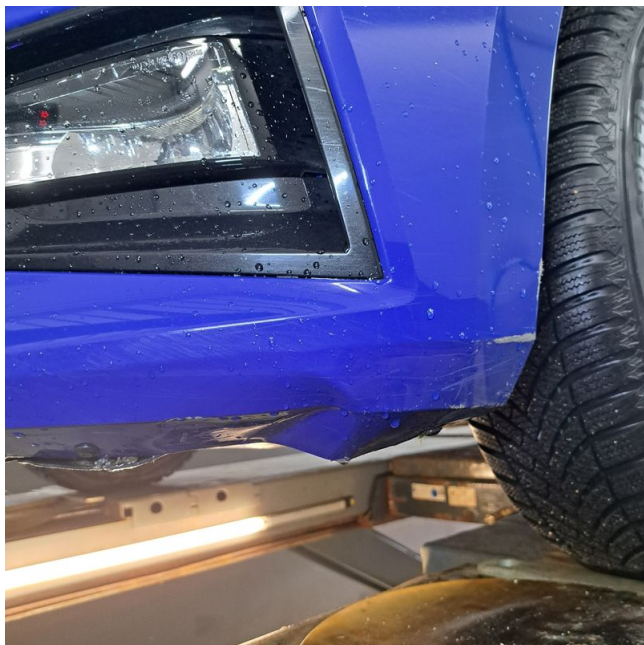
**Nr.: 2**

| NR. | BEZEICHNUNG | BESCHÄDIGUNGSART / REPARATUR |
|---|---|---|
| 2 | Stoßfänger vorne | Angeschrammt und verformt / Erneuern |

**Bauteil:** Stoßfänger vorne

**Beschädigungsart:**

Angeschrammt und verformt

**Reparaturweg:** Erneuern

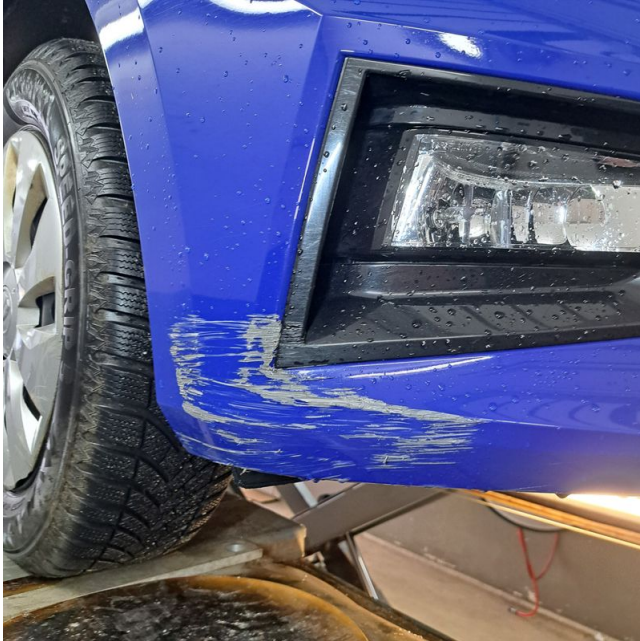
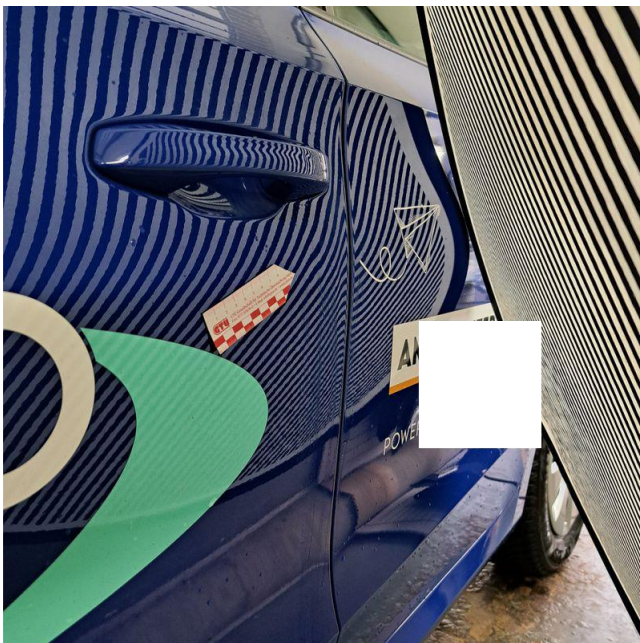
**Nr.: 3**

| NR. | BEZEICHNUNG | BESCHÄDIGUNGSART / REPARATUR |
|---|---|---|
| 3 | Tür vorne links | Verformt / Instandsetzen und lackieren |

**Bauteil:** Tür vorne links

**Beschädigungsart:** Verformt

**Reparaturweg:** Instandsetzen  
und lackieren

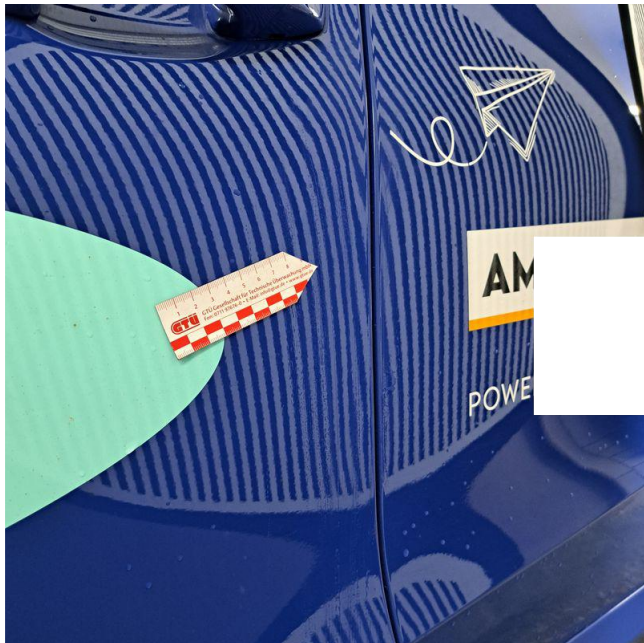
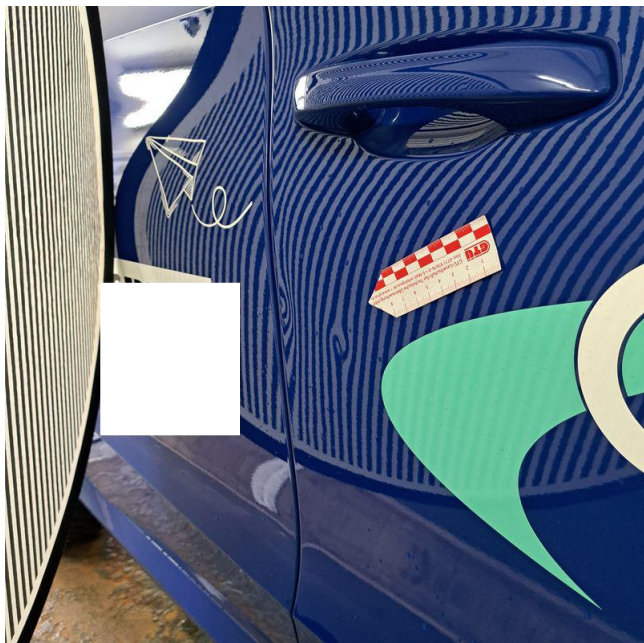
**Nr.: 4**

| NR. | BEZEICHNUNG | BESCHÄDIGUNGSART / REPARATUR |
|---|---|---|
| 4 | Tür vorne rechts | Verformt / Instandsetzen und lackieren |

**Bauteil:** Tür vorne rechts

**Beschädigungsart:** Verformt

**Reparaturweg:** Instandsetzen  
und lackieren

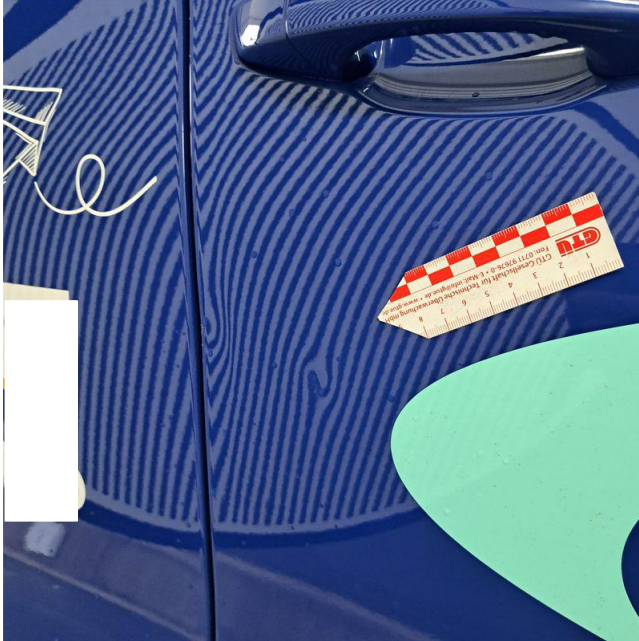
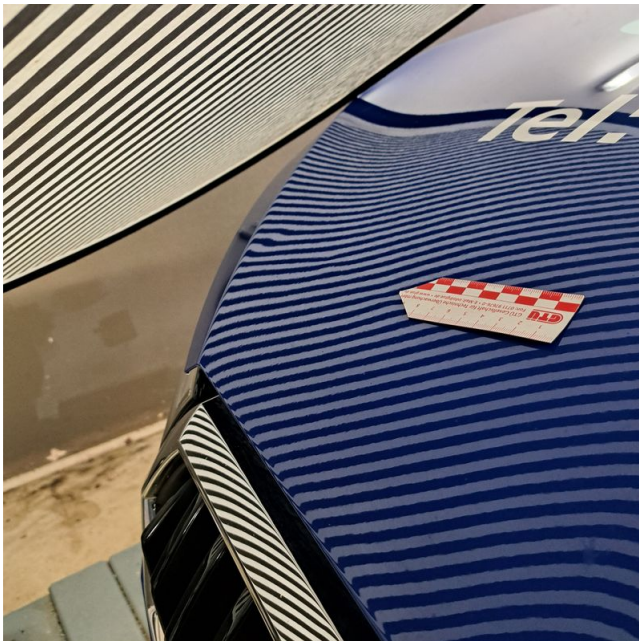
**Nr.: 5**

| NR. | BEZEICHNUNG | BESCHÄDIGUNGSART / REPARATUR |
|---|---|---|
| 5 | Motorhaube | Dellen / Sanft drücken |

**Bauteil:** Motorhaube

**Beschädigungsart:** Dellen

**Reparaturweg:** Sanft drücken

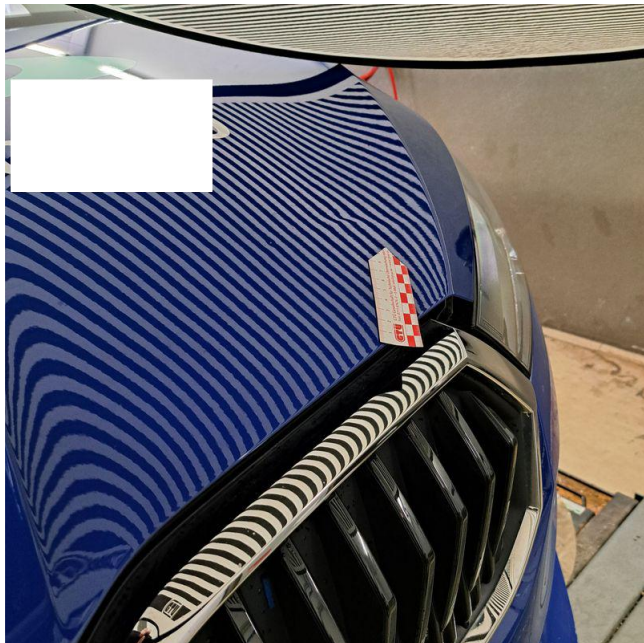
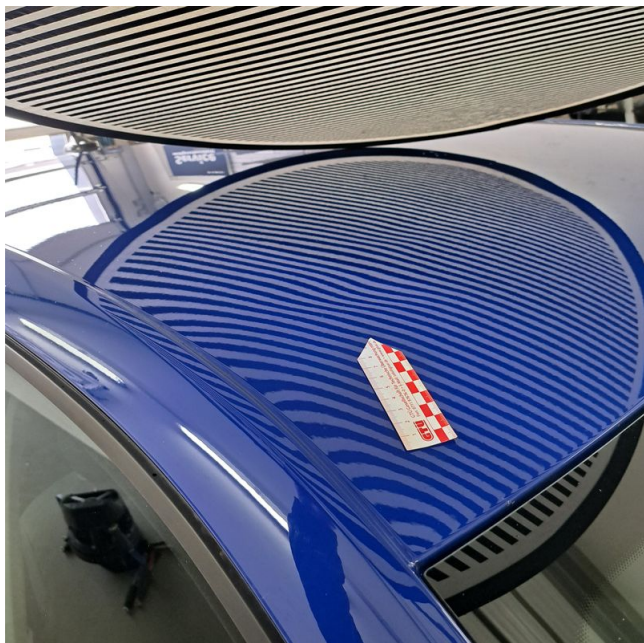
**Nr.: 6**

| NR. | BEZEICHNUNG | BESCHÄDIGUNGSART / REPARATUR |
|---|---|---|
| 6 | Dach | Dellen / Sanft drücken<br>(Kostenausweitung möglich) |

**Bauteil:** Dach

**Beschädigungsart:** Dellen

**Reparaturweg:** Sanft drücken  
(Kostenausweitung möglich)

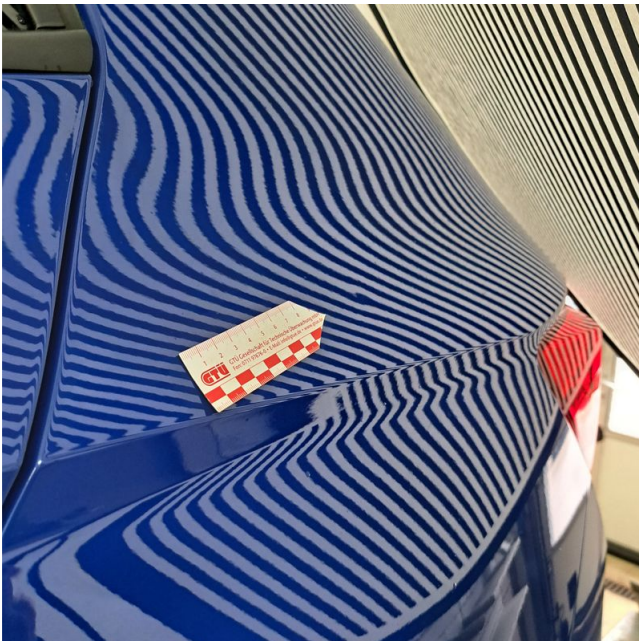
**Nr.: 8**

| NR. | BEZEICHNUNG | BESCHÄDIGUNGSART / REPARATUR |
|---|---|---|
| 8 | Seitenwand hinten links | Delle / Sanft drücken |

**Bauteil:** Seitenwand hinten  
links

**Beschädigungsart:** Delle

**Reparaturweg:** Sanft drücken

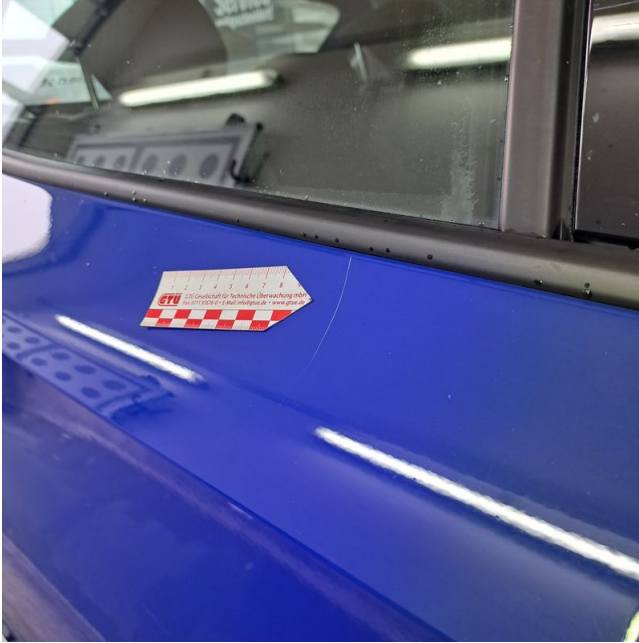
**Nr.: 9**

| NR. | BEZEICHNUNG | BESCHÄDIGUNGSART / REPARATUR |
|---|---|---|
| 9 | Tür hinten rechts | Kratzer / Lackieren |

**Bauteil:** Tür hinten rechts

**Beschädigungsart:** Kratzer

**Reparaturweg:** Lackieren

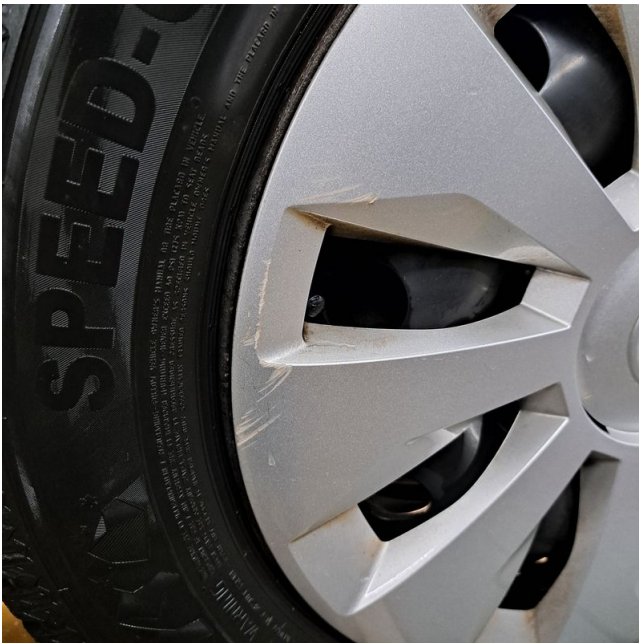
**Nr.: 10**

| NR. | BEZEICHNUNG | BESCHÄDIGUNGSART / REPARATUR |
|---|---|---|
| 10 | Rad vorne links / Nabendeckel | Abschürfung / Gebrauchsspur |

**Bauteil:** Rad vorne links /  
Nabendeckel

**Beschädigungsart:**  
Abschürfung

**Reparaturweg:** Gebrauchsspur

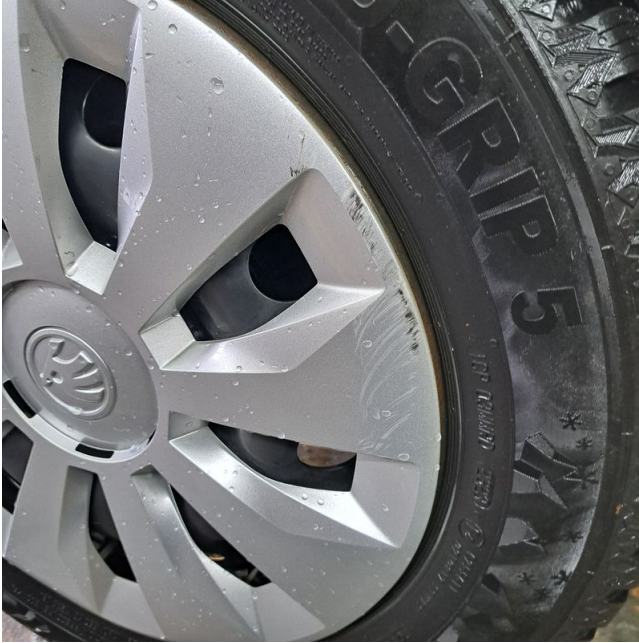
**Nr.: 11**

| NR. | BEZEICHNUNG | BESCHÄDIGUNGSART / REPARATUR |
|---|---|---|
| 11 | Rad hinten rechts / Nabendeckel | Abschürfung / Gebrauchsspur |

**Bauteil:** Rad hinten rechts /  
Nabendeckel

**Beschädigungsart:**  
Abschürfung

**Reparaturweg:** Gebrauchsspur
