## Ford EcoSport

EZ 08/2017 | Geländewagen | Benzin | Schaltgetriebe | 54.183km

Fahrzeug aufgenommen am: 27.08.2026

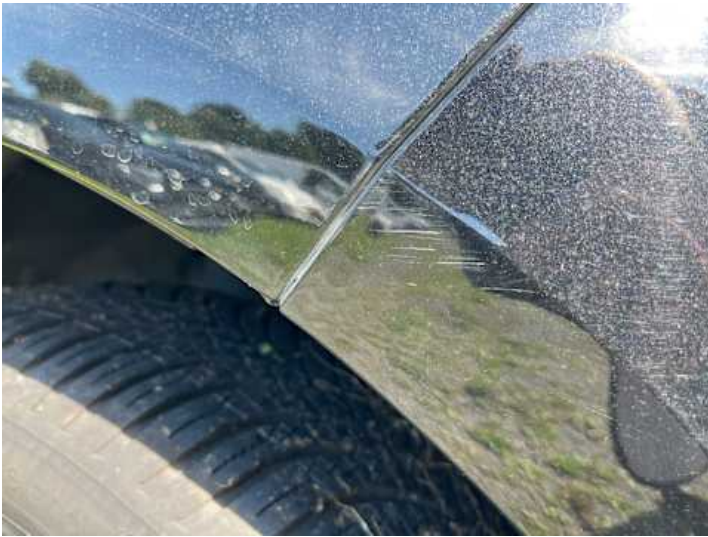
Stoßstange vorne (Kratzer)

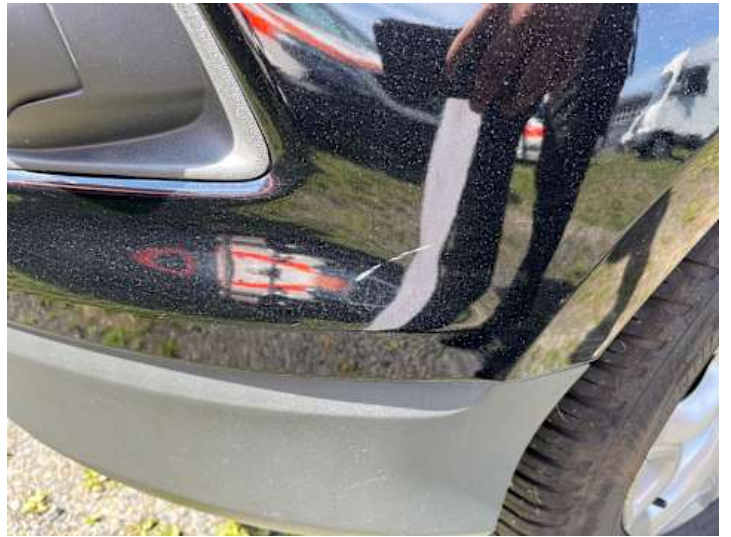
Stoßstange vorne (Kratzer)

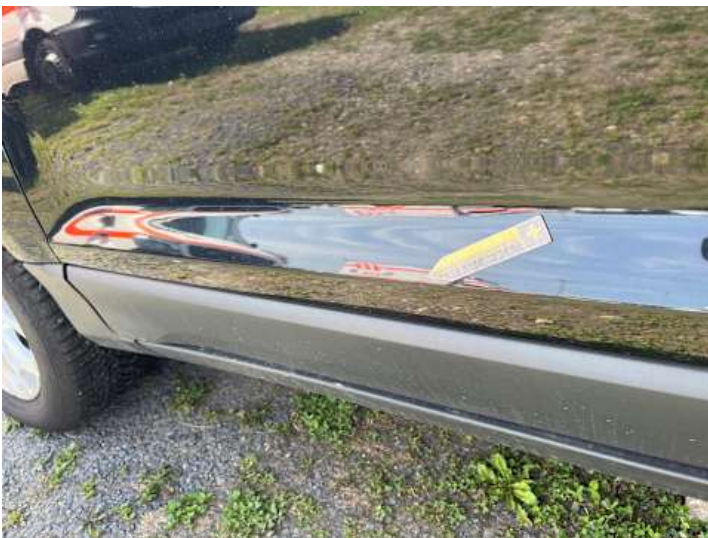
Fahrtür (Delle, Kratzer)

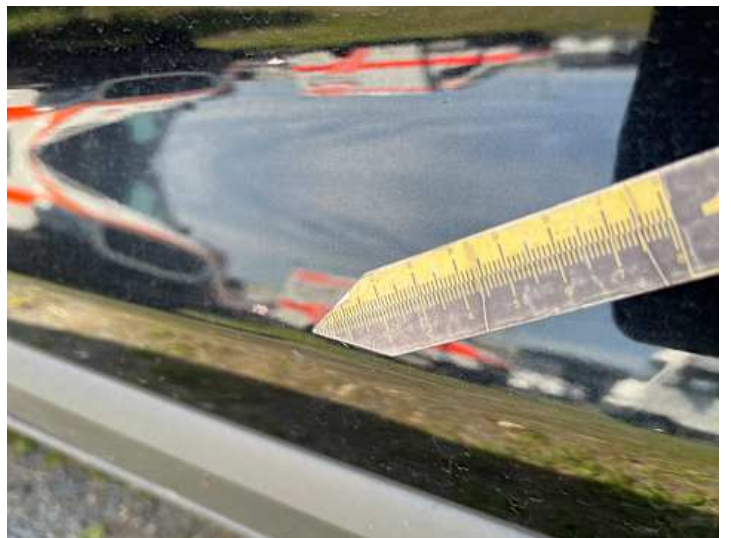
Fahrtür (Delle, Kratzer)

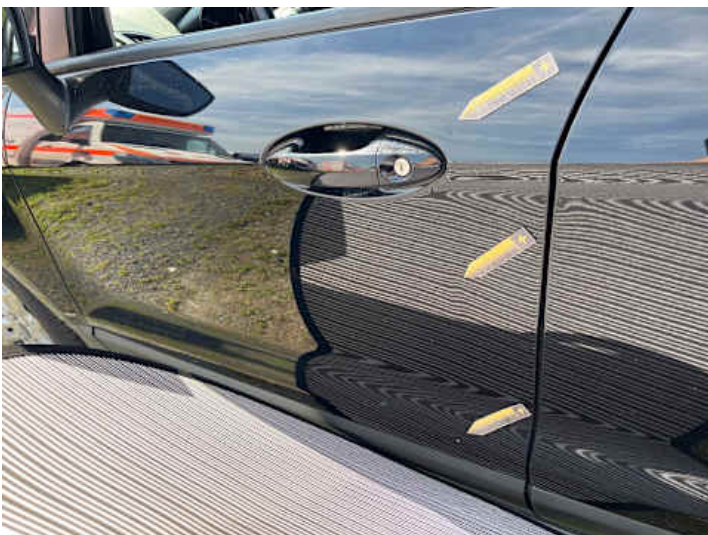
Fahrtür (Delle, Kratzer)

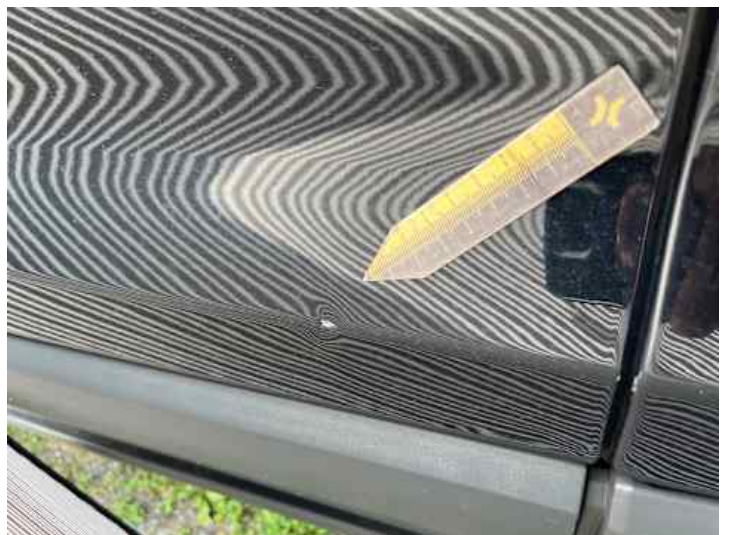
Fahrtür (Delle, Kratzer)

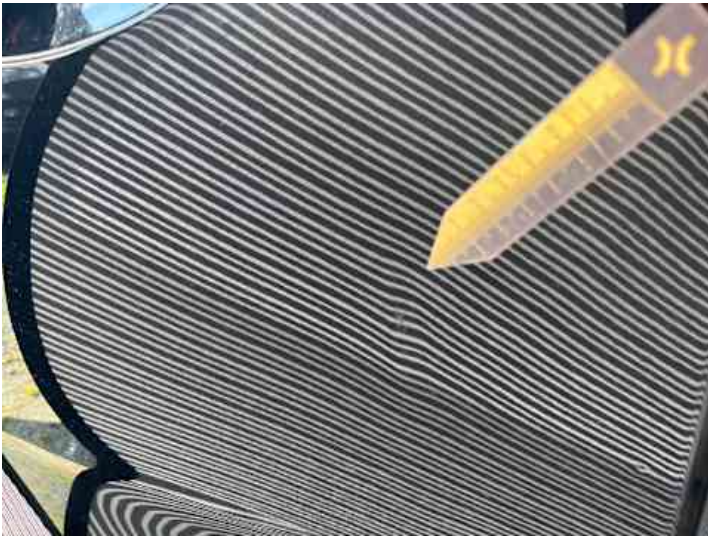
Fahrtür (Delle, Kratzer)

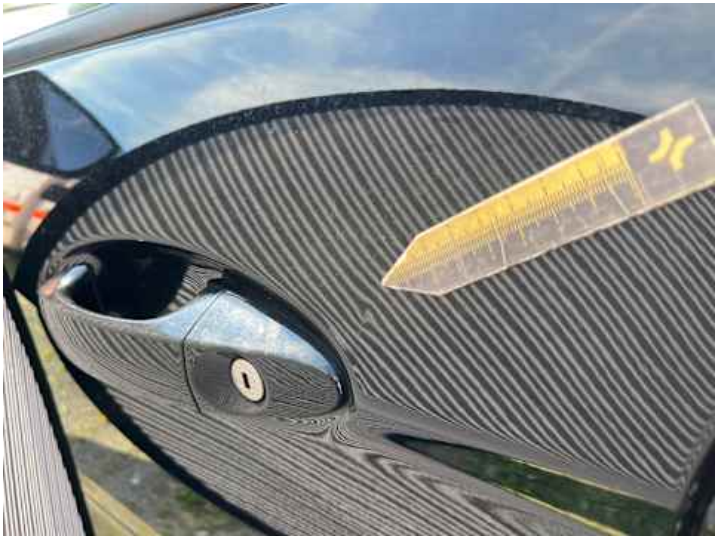
Fahrtür (Delle, Kratzer)

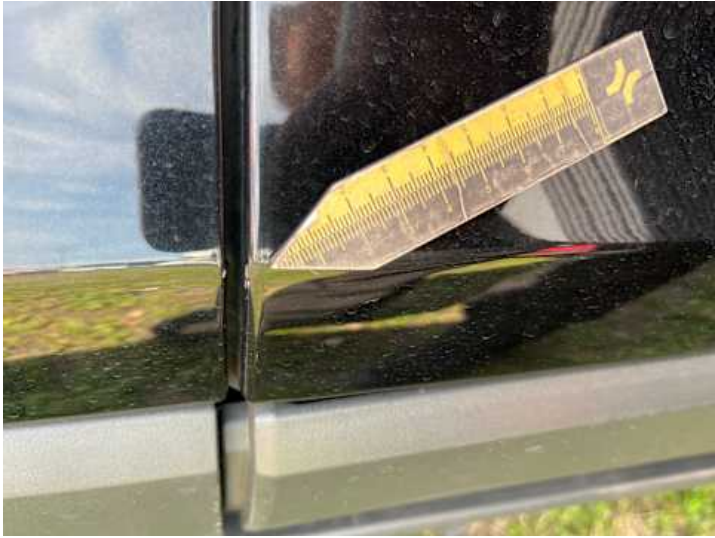
Türe hinten links (Kratzer, Delle)

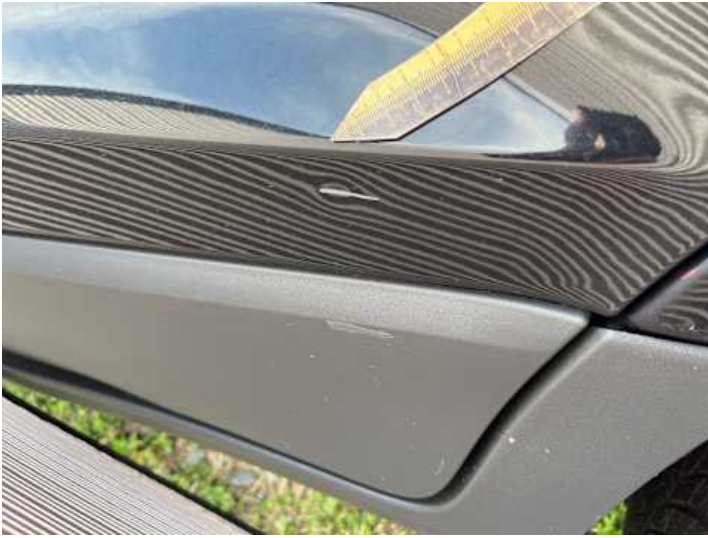
Türe hinten links (Kratzer, Delle)

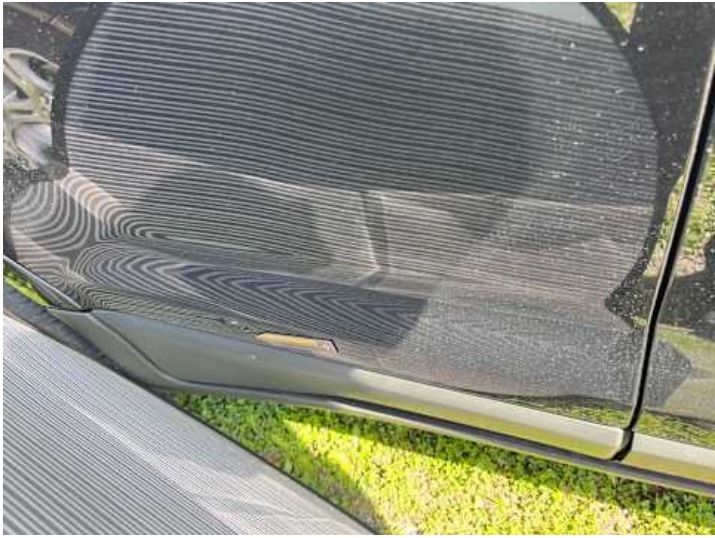
Türe hinten rechts (Kratzer, Delle)

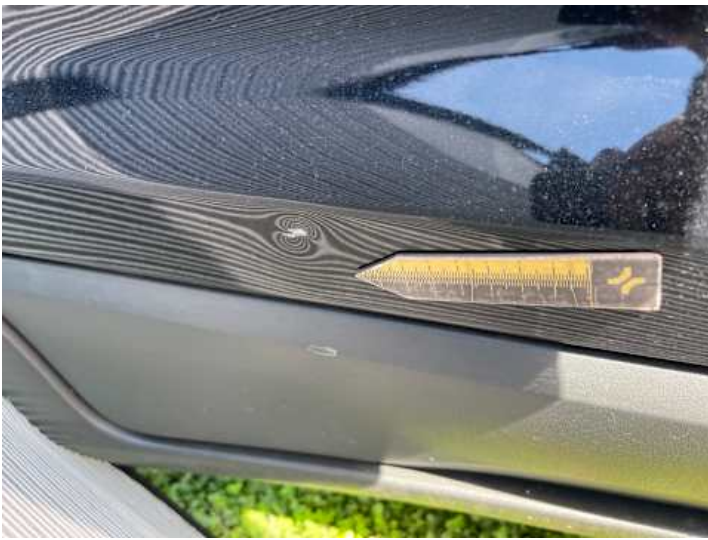
Türe hinten rechts (Kratzer, Delle)

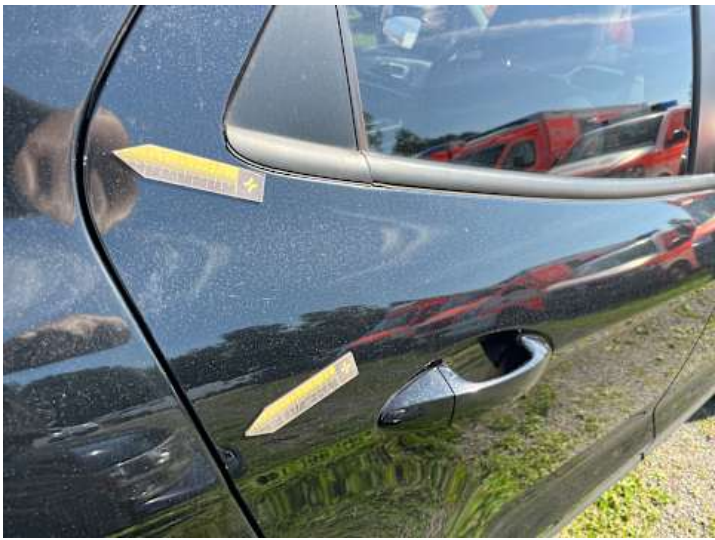
Türe hinten rechts (Kratzer)

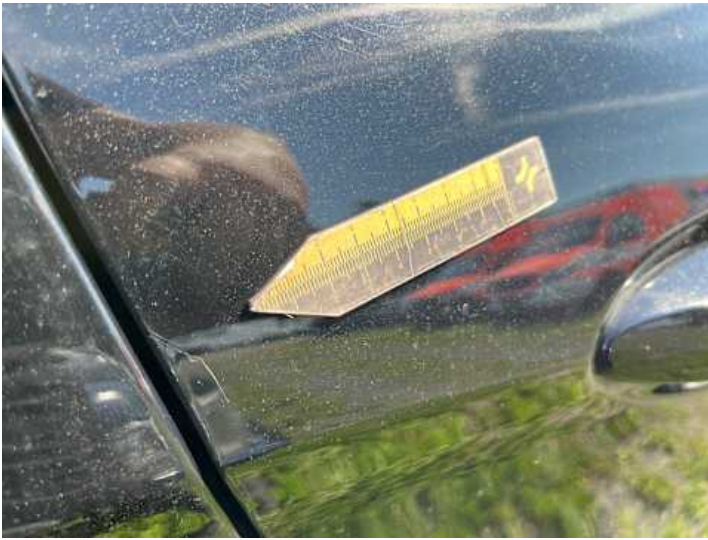
Türe hinten rechts (Kratzer)

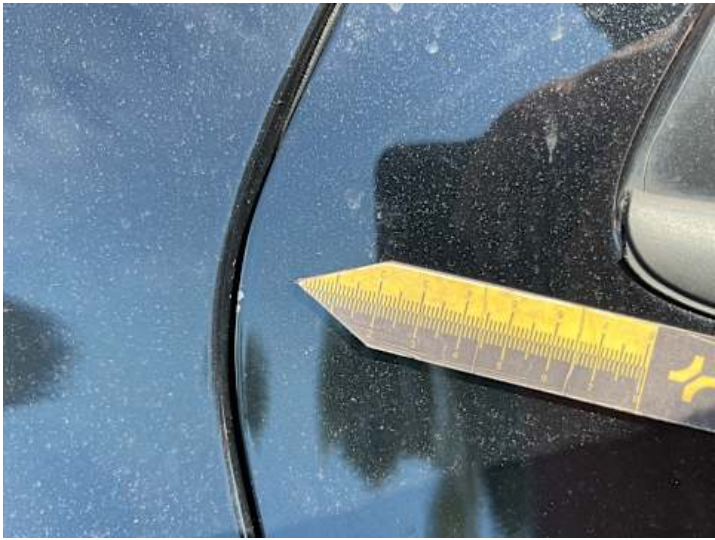
Türe hinten rechts (Kratzer)

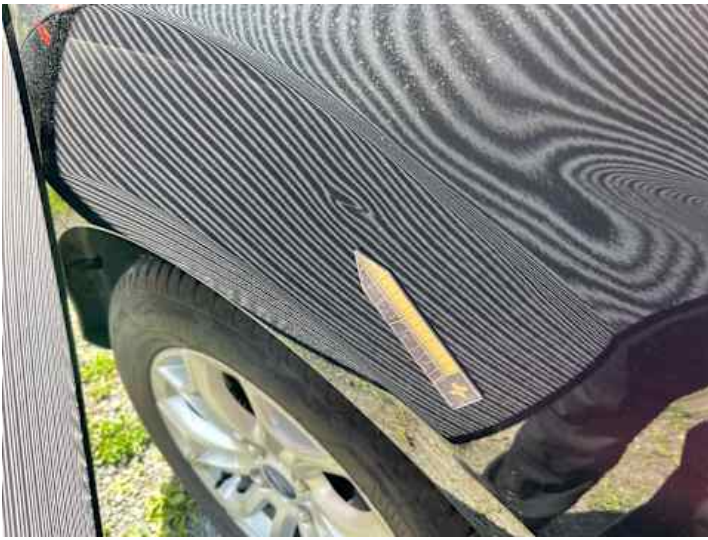
Kotflügel vorne links (Delle)

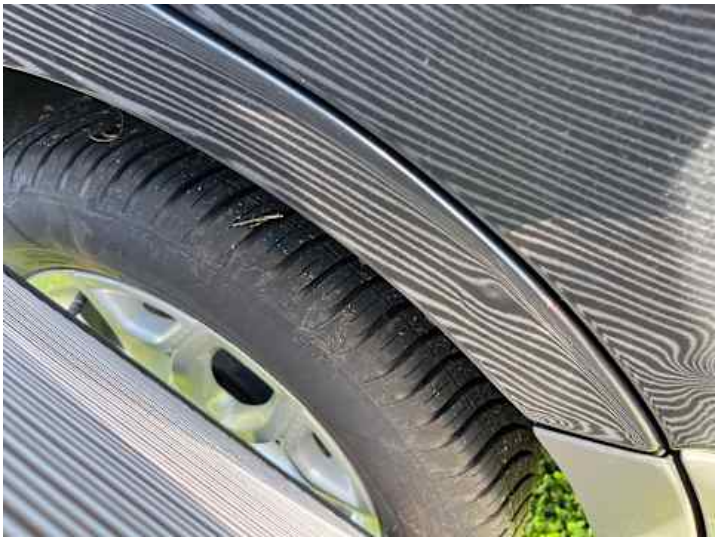
Seitenteil hinten rechts (Delle)

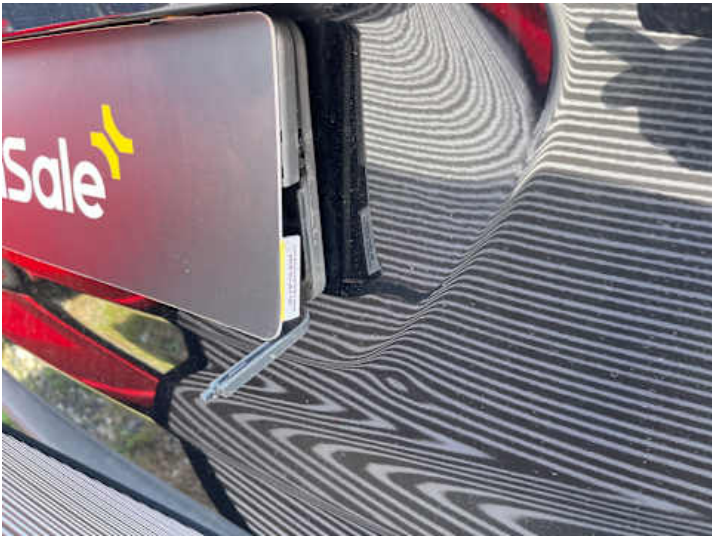
Heckklappe (Delle)

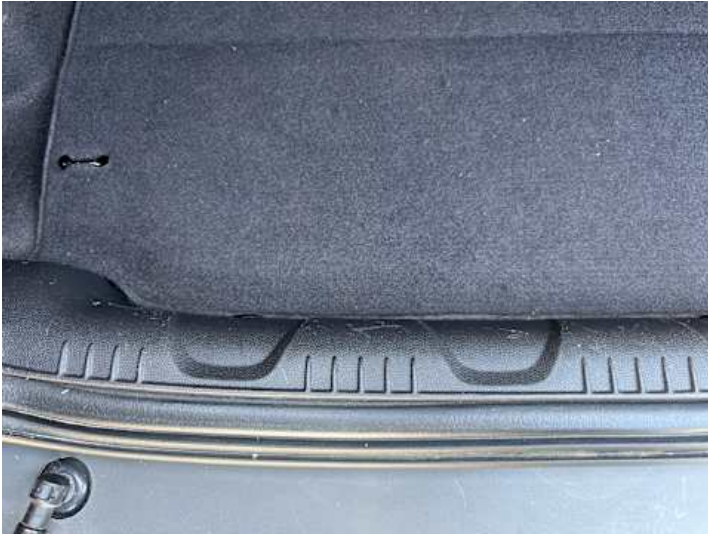
Innenraum (Kratzer)

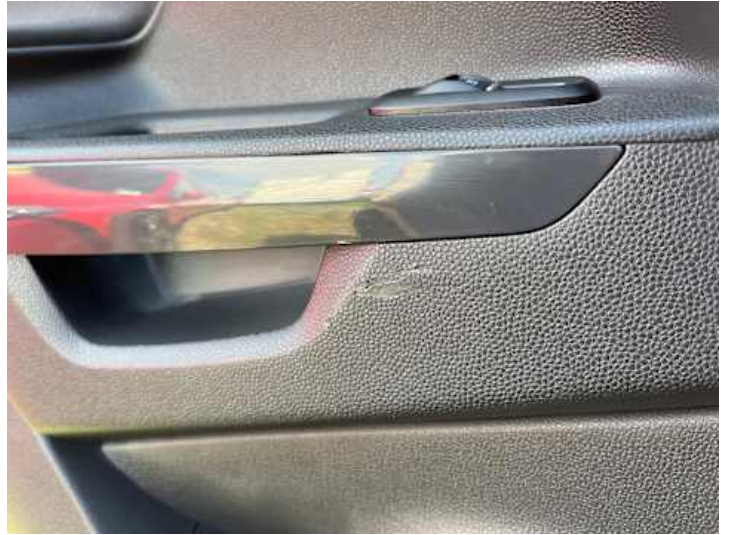
Innenraum (Kratzer)

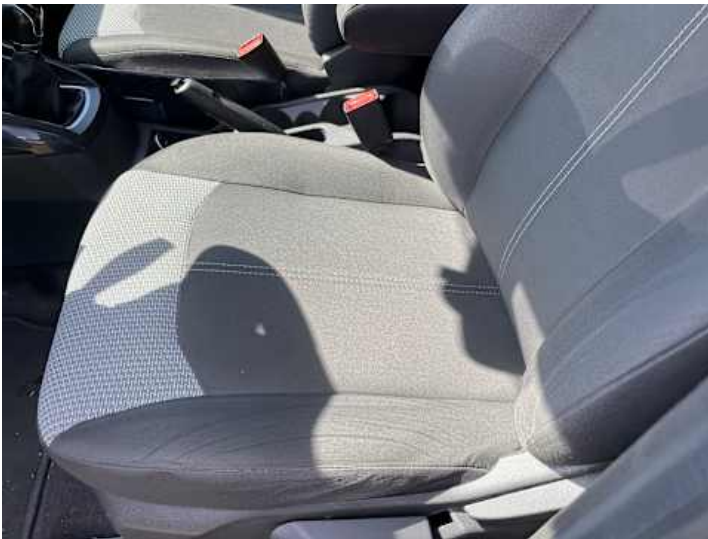
Innenraum (Verschleiß)
