## Volkswagen Transporter Kombi EcoProfi lang

EZ 09/2018 | Van | Diesel | Schaltgetriebe | 29.654km  
Besteuerung: Differenzbesteuert (§25a UStG)  
Fahrzeugstandort: 27\*\*\*  
Fahrzeug aufgenommen am: 31.07.2026

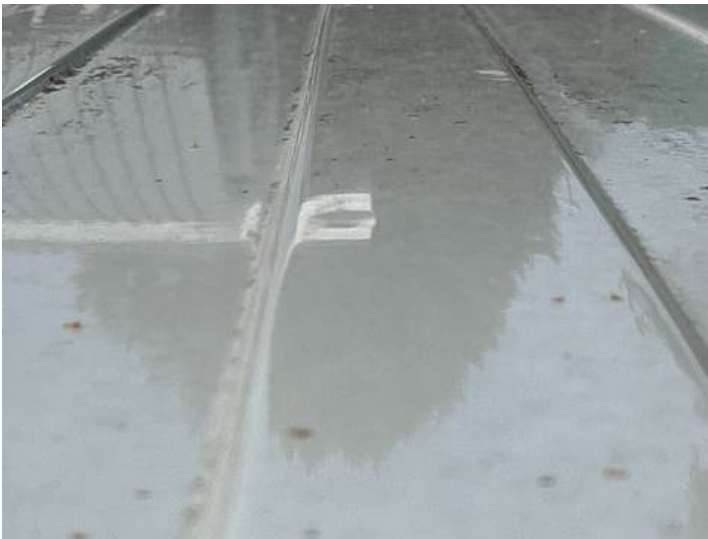
Dach (Delle)

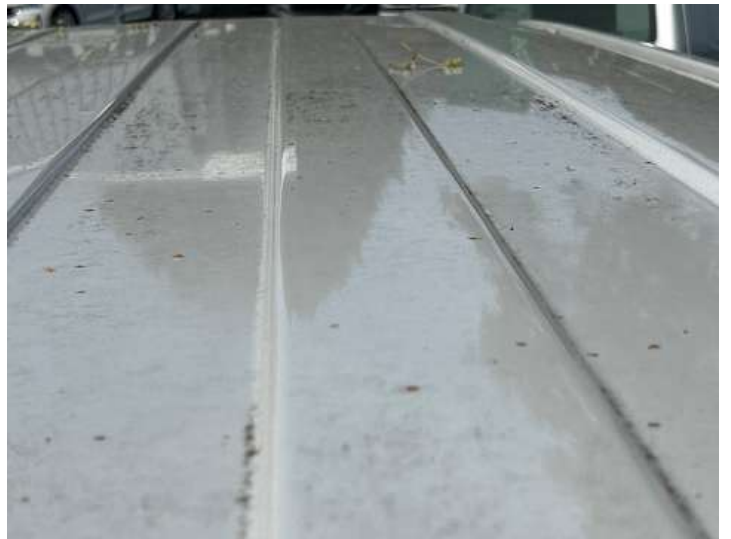
Dach (Delle)

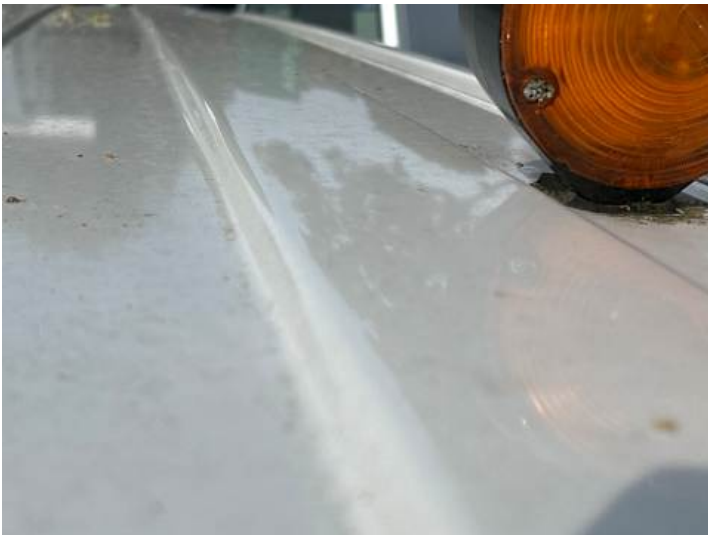
Dach (Delle)

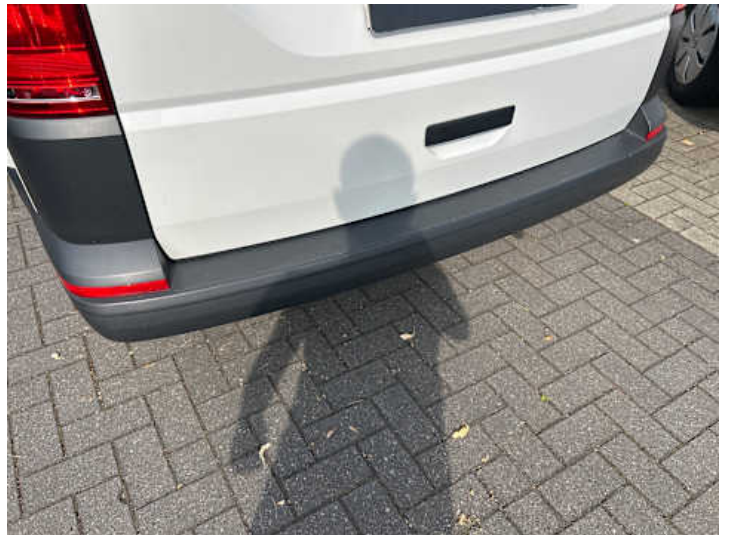
Stoßstange hinten (Kratzer, Verformung)

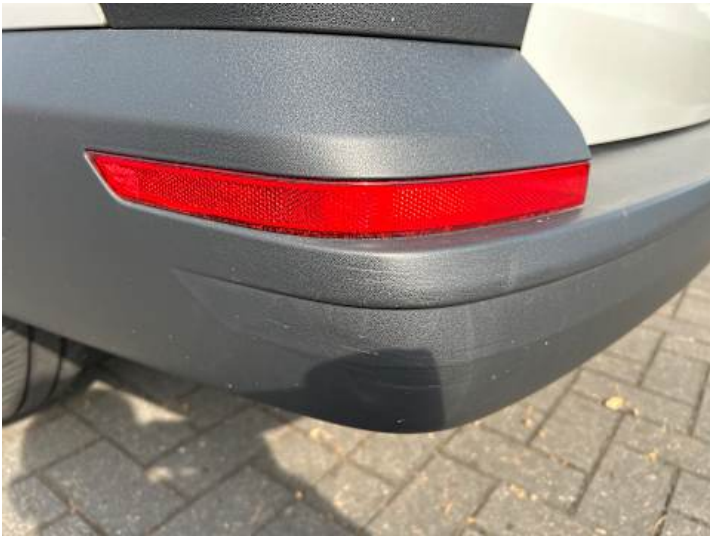
Stoßstange hinten (Kratzer, Verformung)

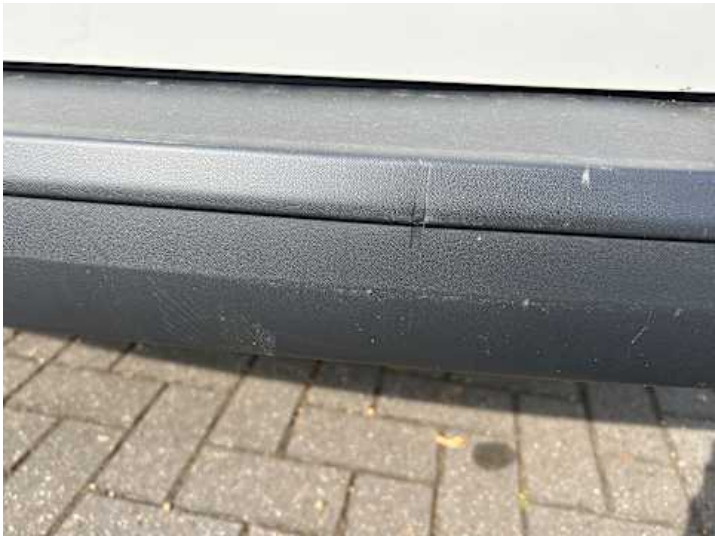
Stoßstange hinten (Kratzer, Verformung)

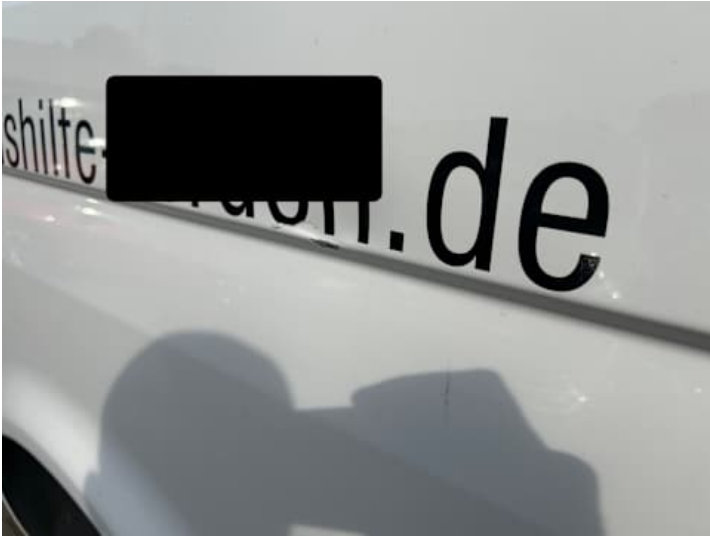
Seitenteil hinten links (Lackschaden, Verformung)

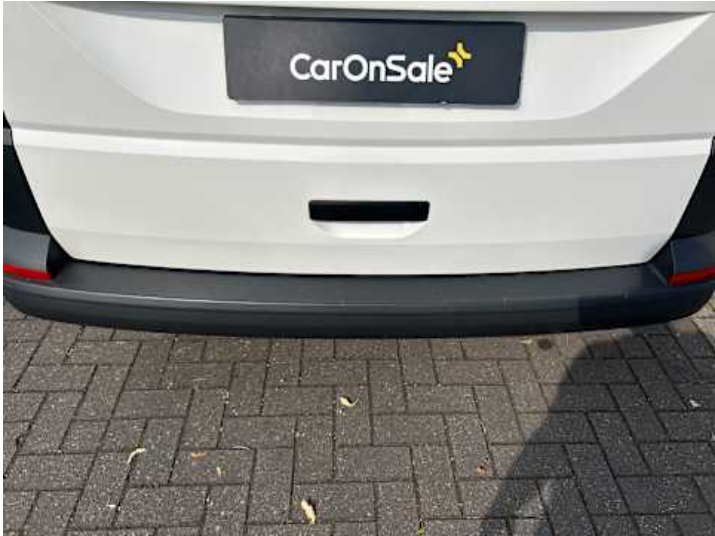
Heckklappe (Kratzer)

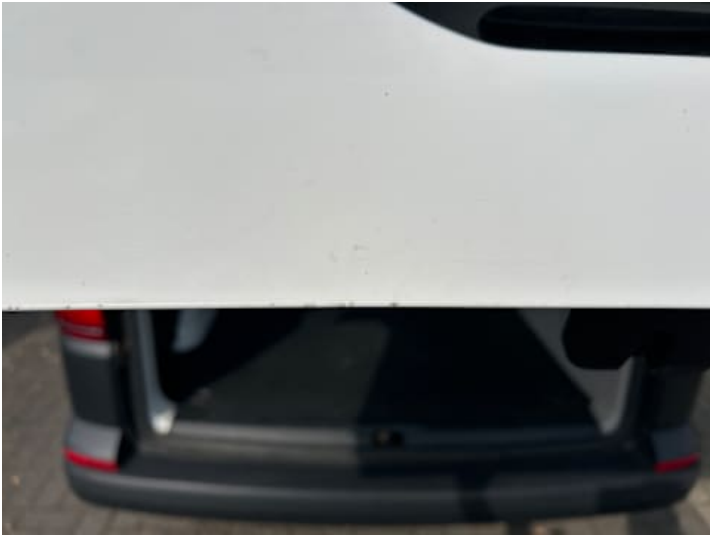
Heckklappe (Kratzer)

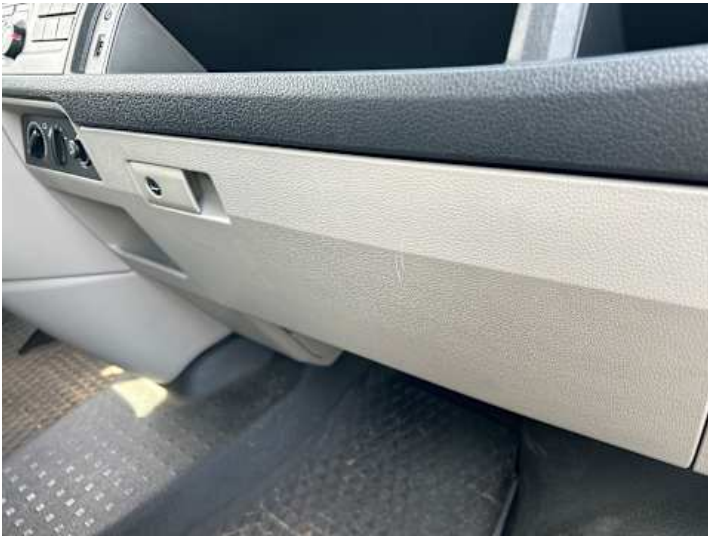
Innenraum (Kratzer, Riss/Bruch)

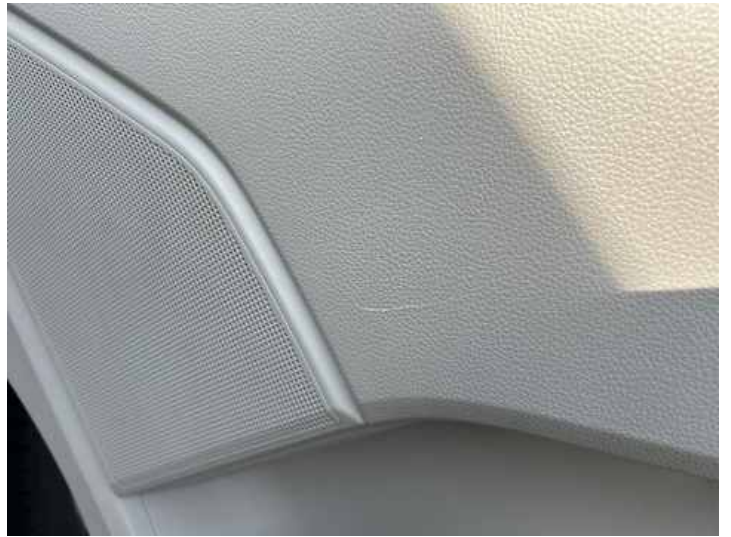
Innenraum (Kratzer, Riss/Bruch)

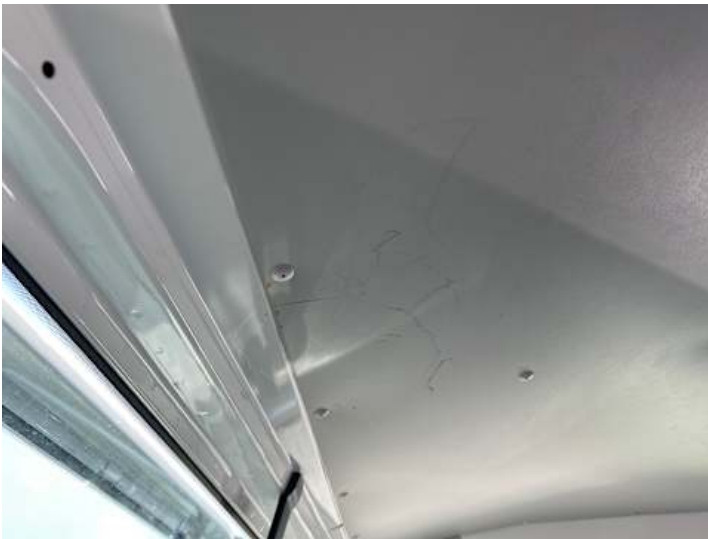
Innenraum (Kratzer, Riss/Bruch)

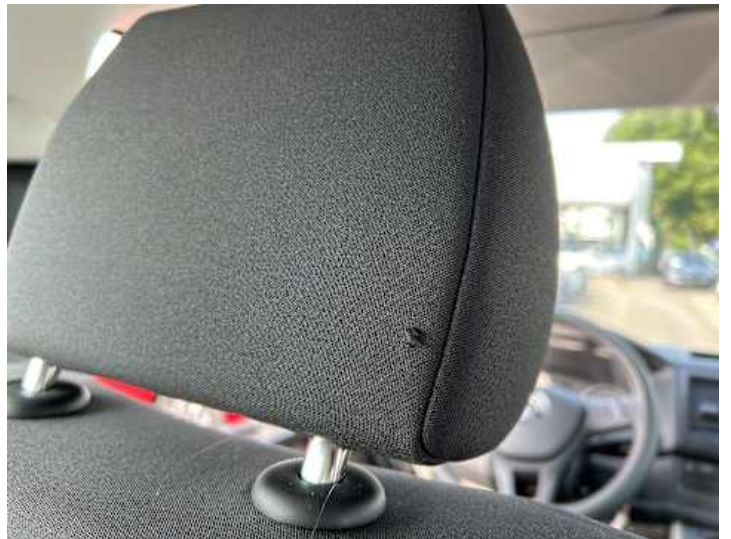
Innenraum (Kratzer, Riss/Bruch)

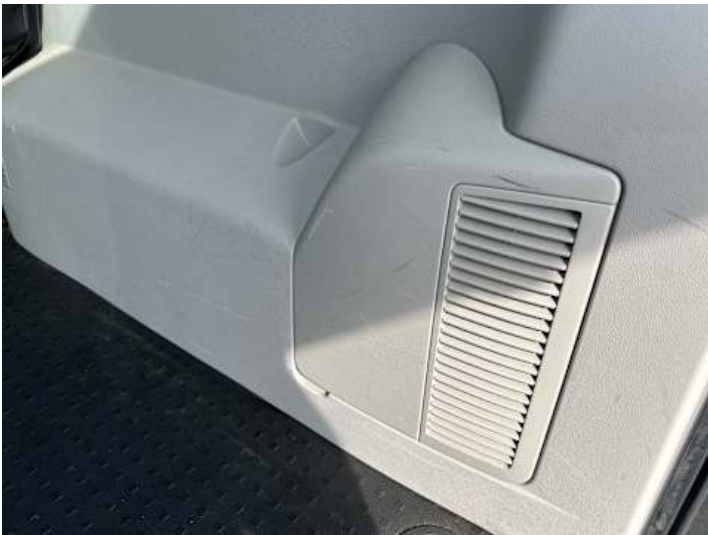
Innenraum (Kratzer, Riss/Bruch)
