## Ford Fiesta

EZ 04/2008 | Kleinwagen | Benzin | Schaltgetriebe | 178.611km

Fahrzeug aufgenommen am: 20.08.2026

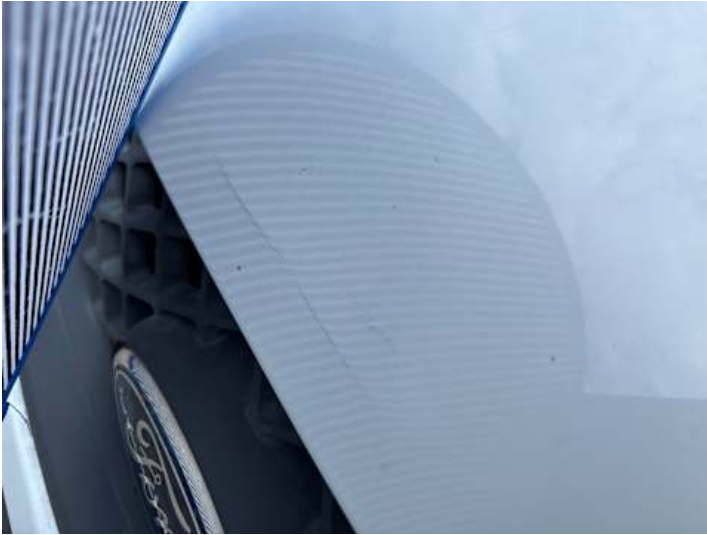
Motorhaube (Lackschaden, Rost, Delle)

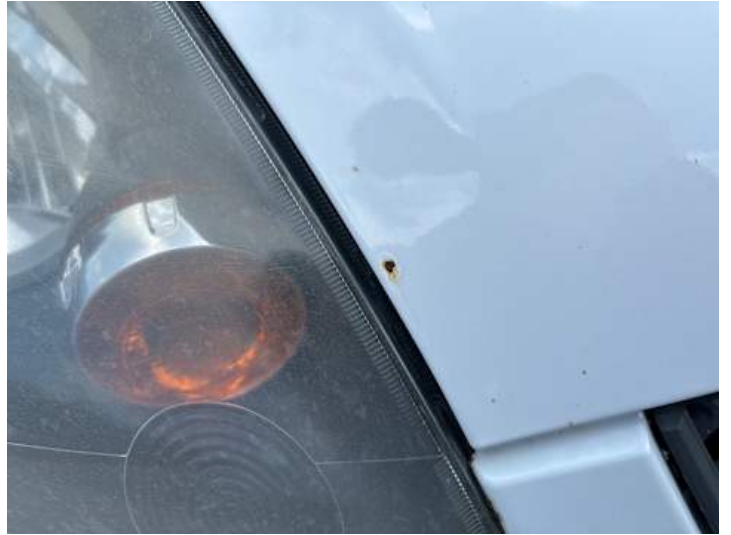
Motorhaube (Lackschaden, Rost, Delle)

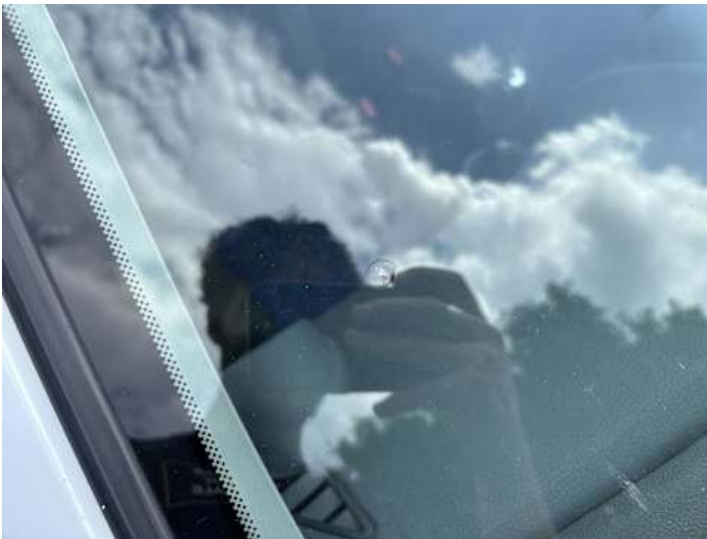
Windschutzscheibe (Steinschlag)

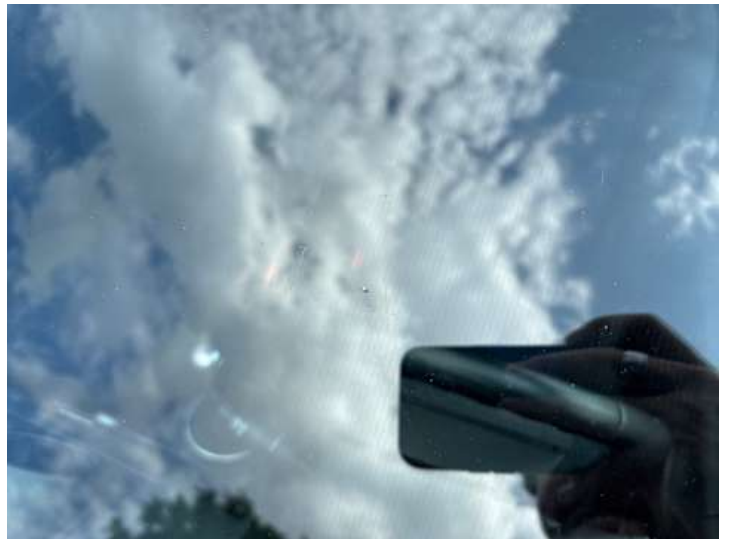
Windschutzscheibe (Steinschlag)

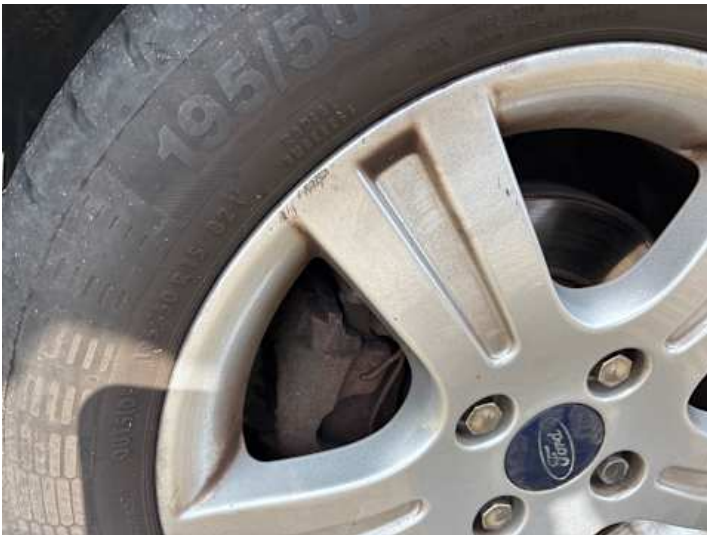
Rad (Kratzer)

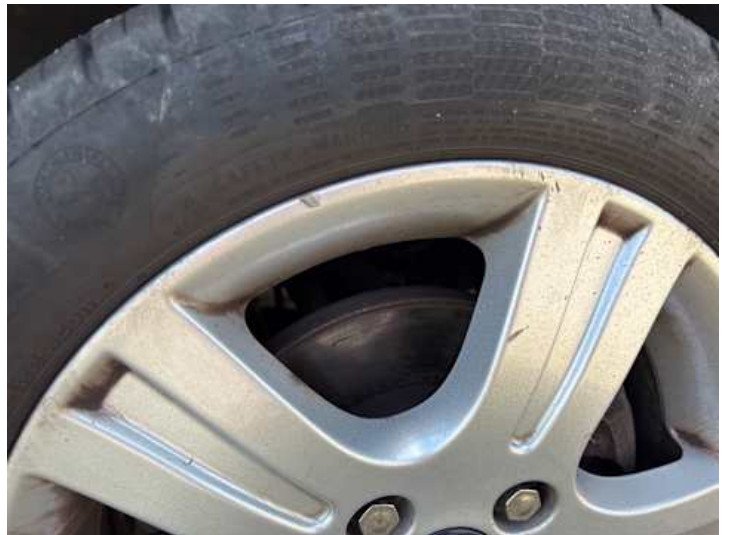
Rad (Kratzer)

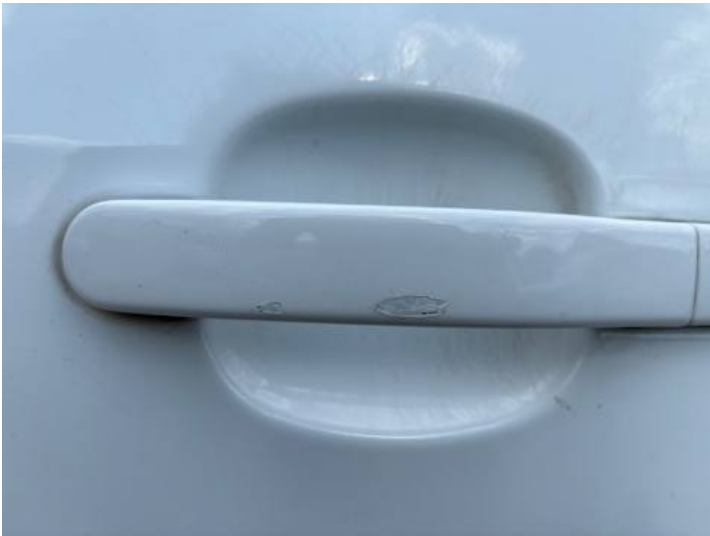
Fahrertür (Lackschaden)

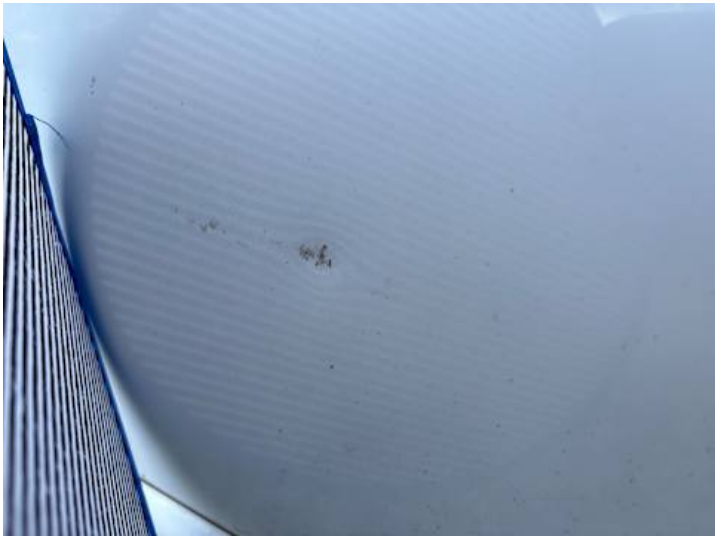
Beifahrertür (Delle, Kratzer)

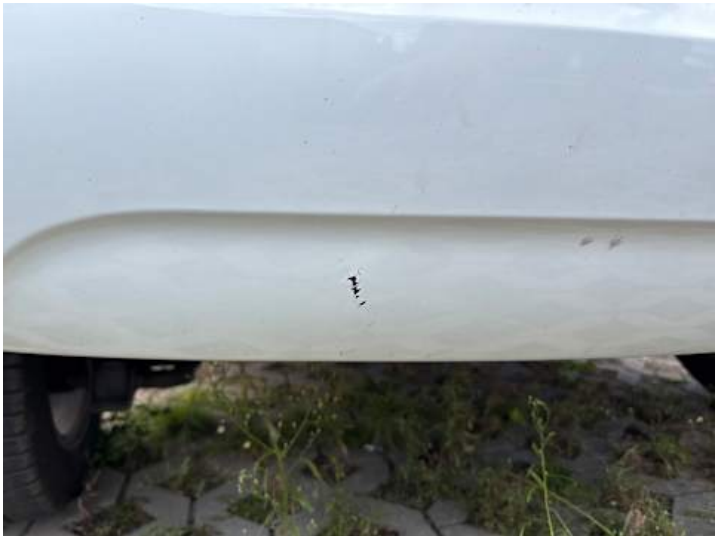
Stoßstange hinten (Lackschaden, Kratzer)

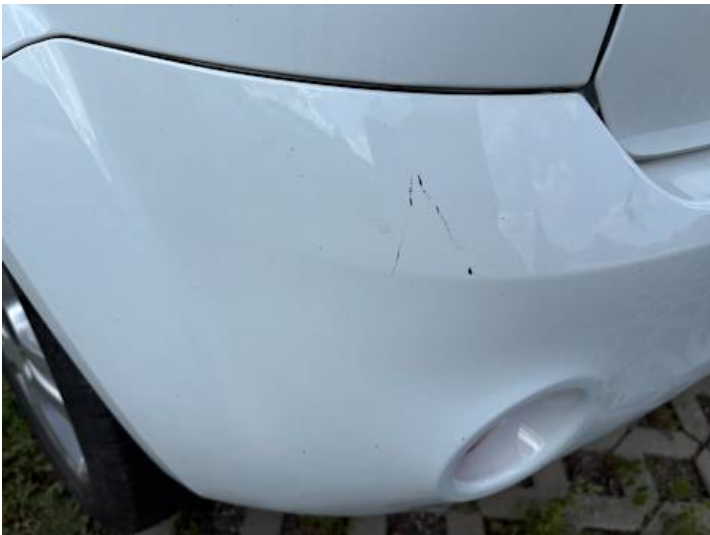
Stoßstange hinten (Lackschaden, Kratzer)

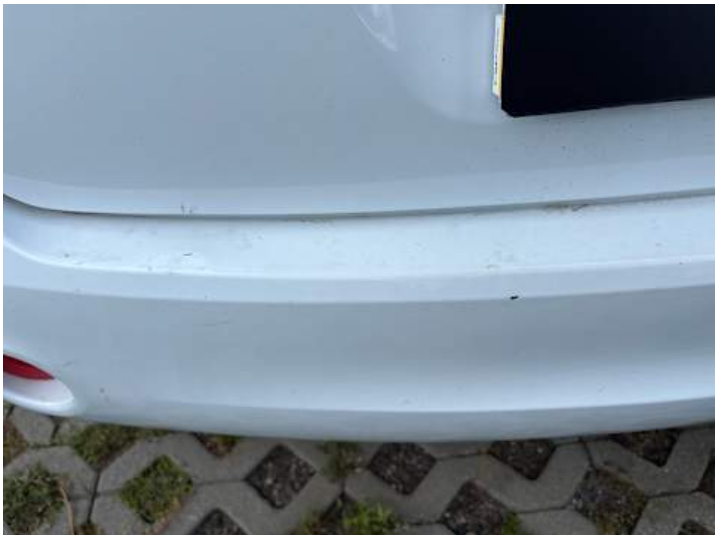
Stoßstange hinten (Lackschaden, Kratzer)

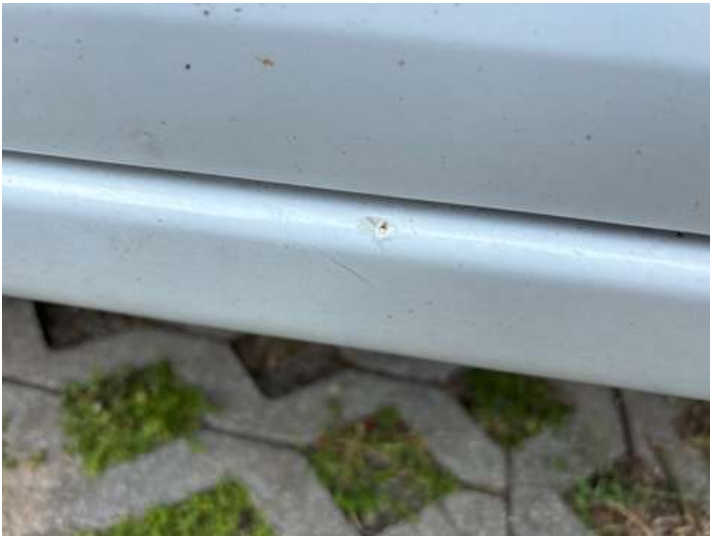
Schweller links (Rost)

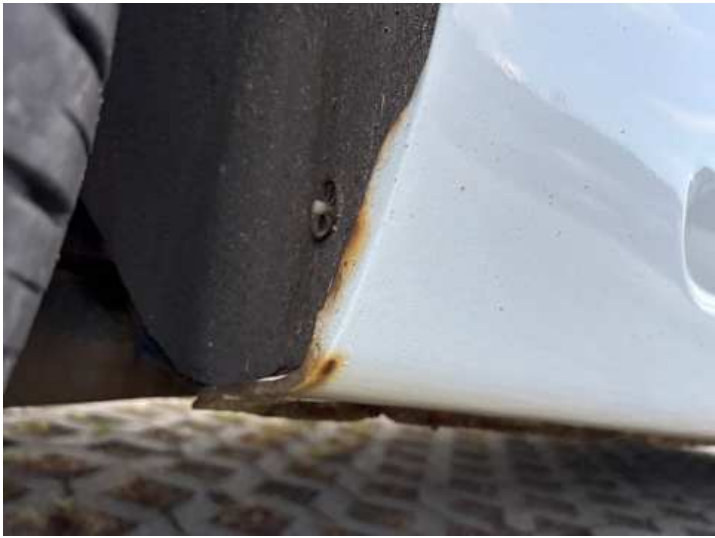
Schweller rechts (Rost)

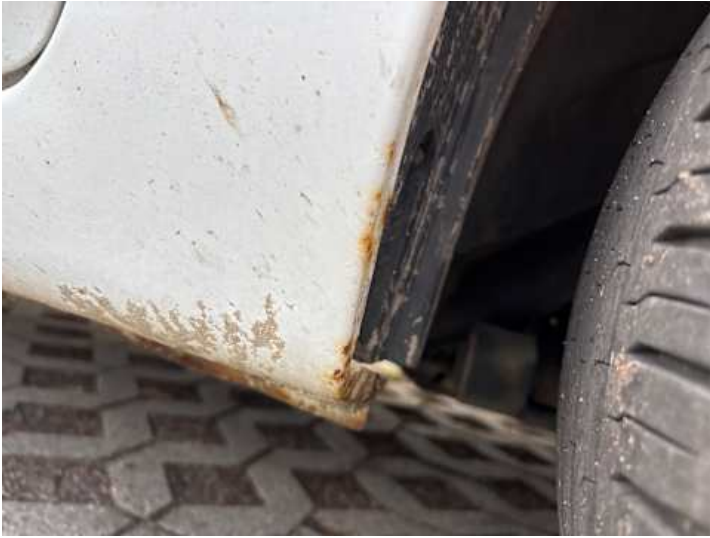
Schweller rechts (Rost)
