## Peugeot 207

EZ 03/2011 | Limousine | Benzin | Schaltgetriebe | 190.268km  
Besteuerung: Differenzbesteuert (§25a UStG)  
Fahrzeugstandort: 37\*\*\*  
Fahrzeug aufgenommen am: 06.08.2026

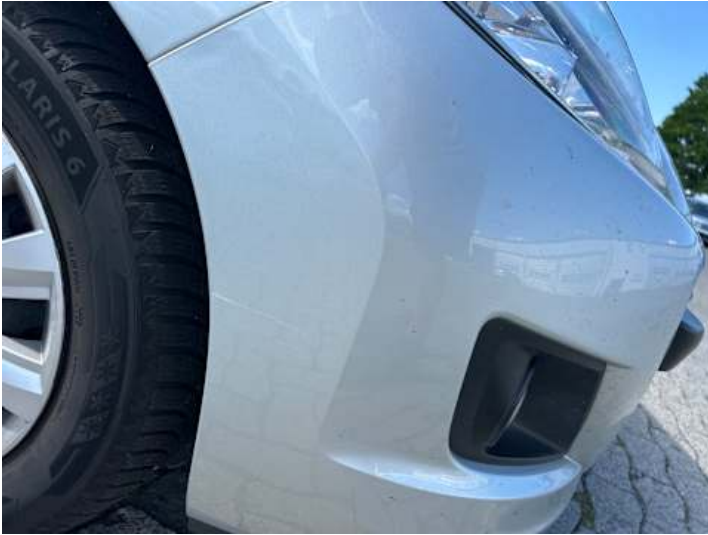
Stoßstange vorne (Kratzer, Lackschaden)

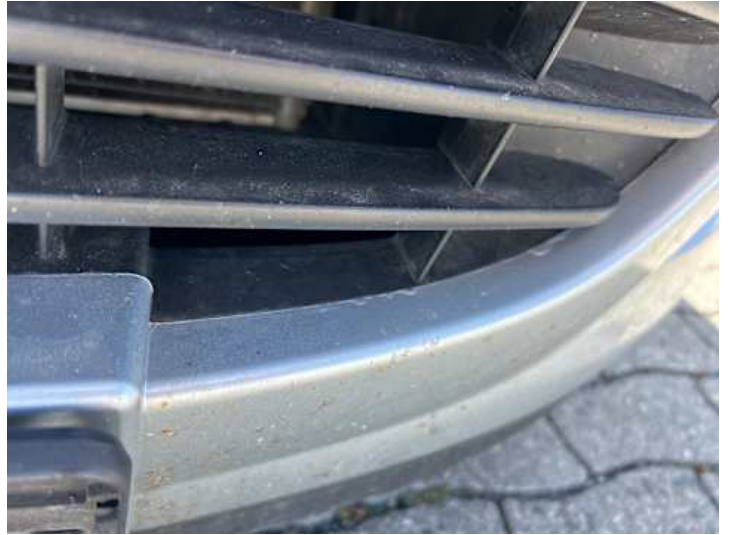
Stoßstange vorne (Kratzer, Lackschaden)

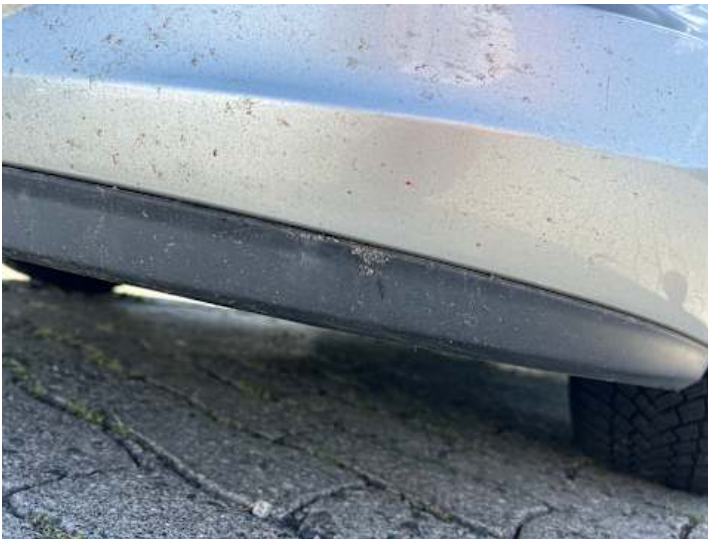
Stoßstange vorne (Kratzer, Lackschaden)

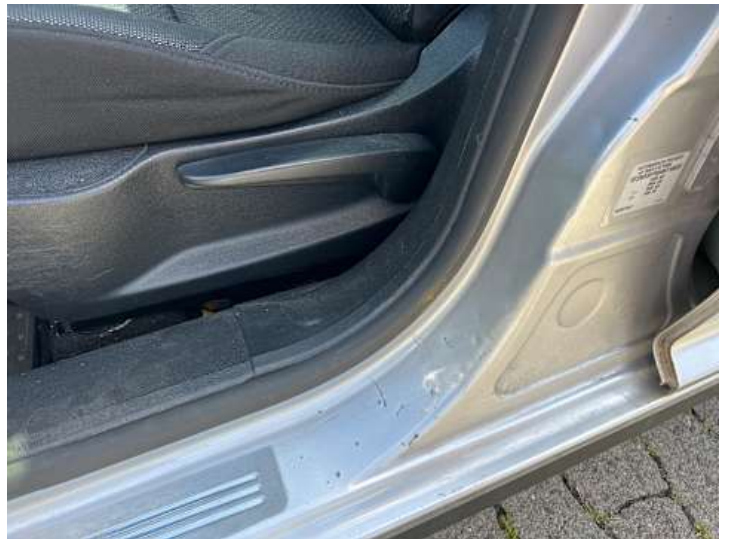
Fahrtür (Delle, Kratzer)

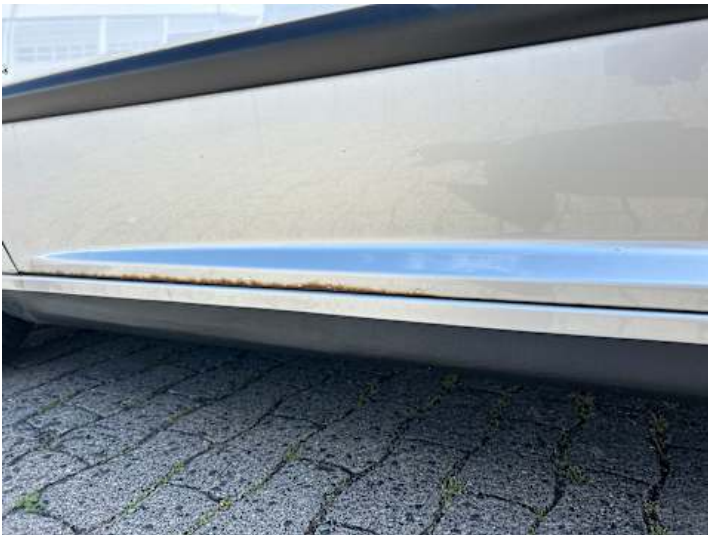
Fahrtür (Rost)

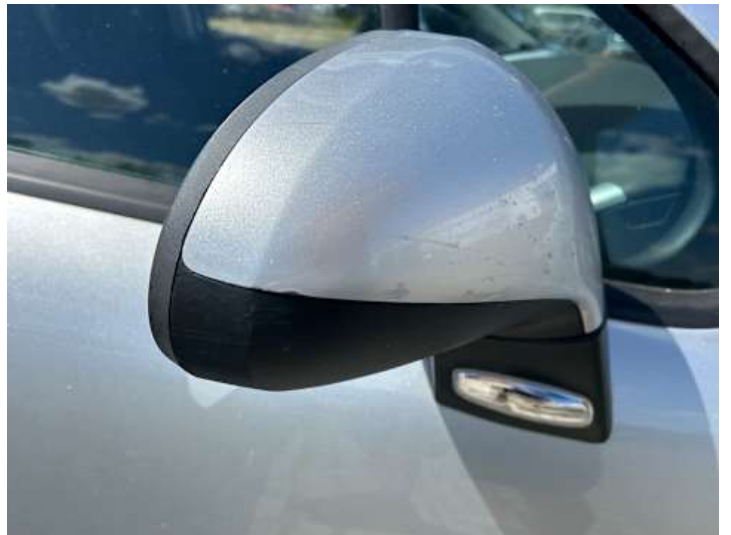
Beifahrtür (Kratzer)

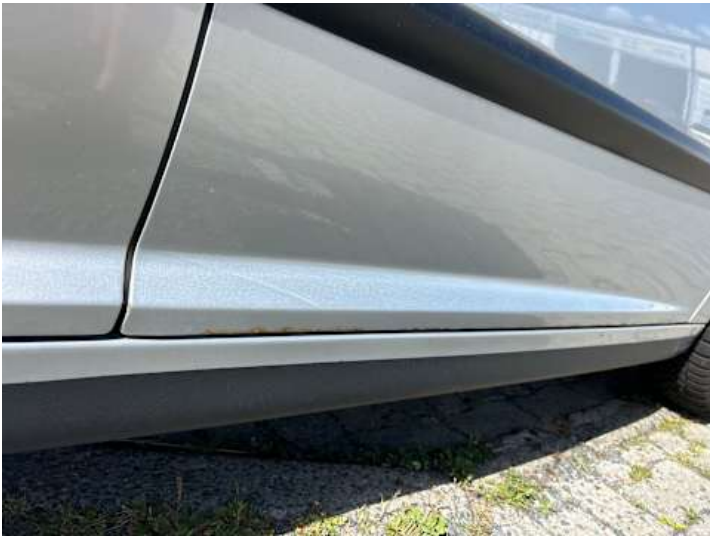
Beifahrertür (Rost)

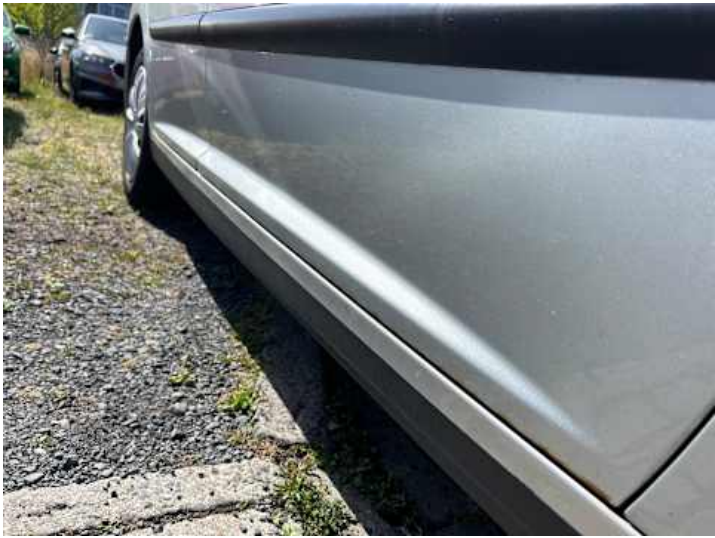
Beifahrertür (Rost)

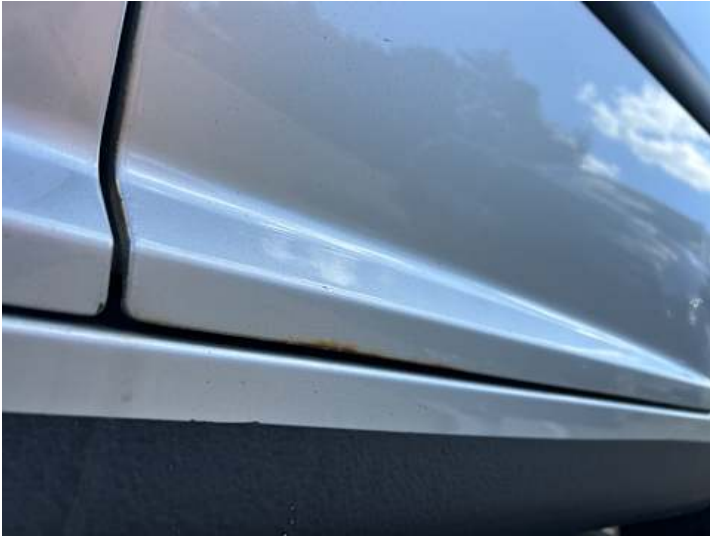
Türe hinten links (Rost)

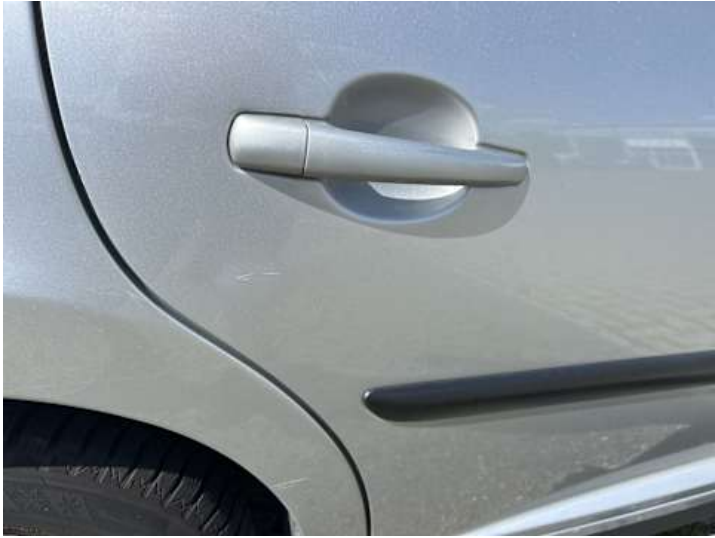
Türe hinten rechts (Kratzer)

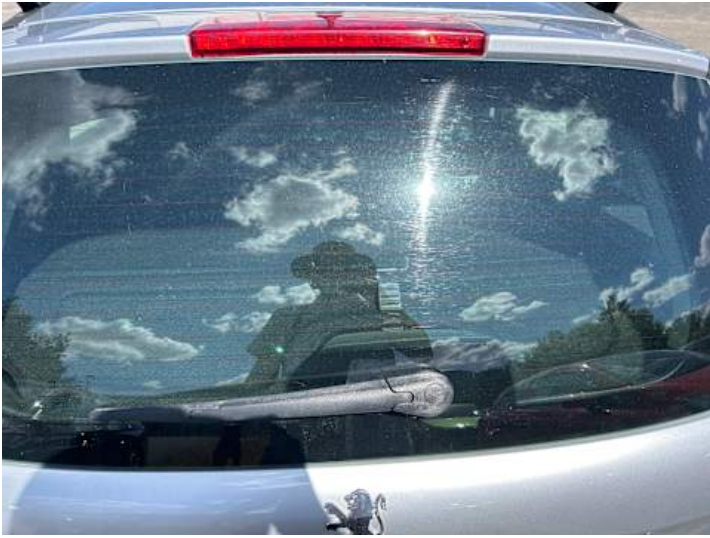
Rückscheibe (Kratzer)

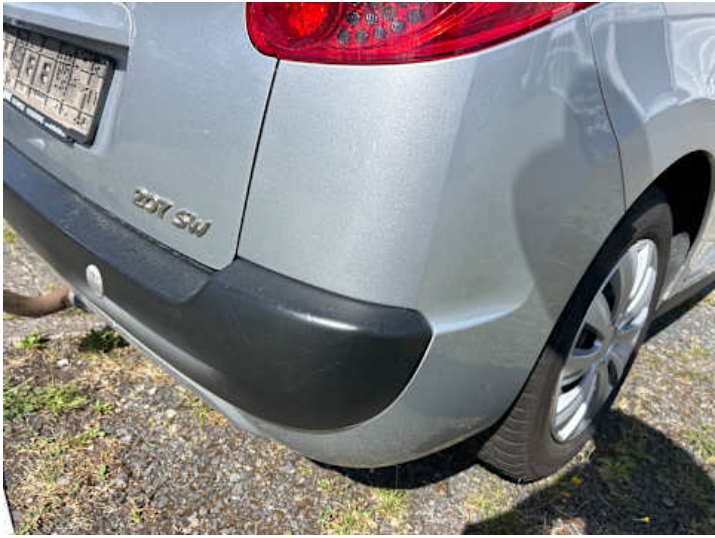
Stoßstange hinten (Kratzer)

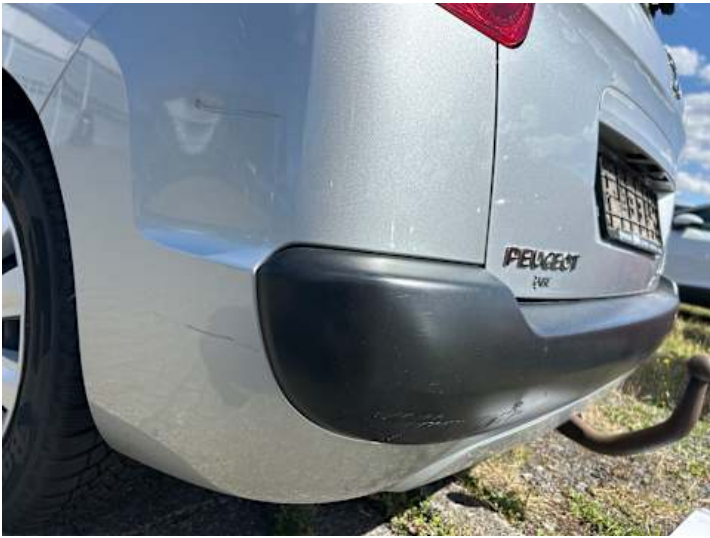
Stoßstange hinten (Kratzer)

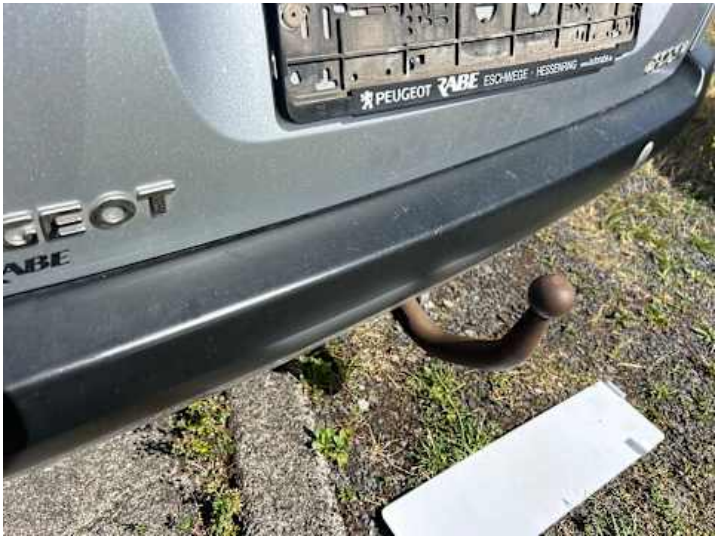
Stoßstange hinten (Kratzer)

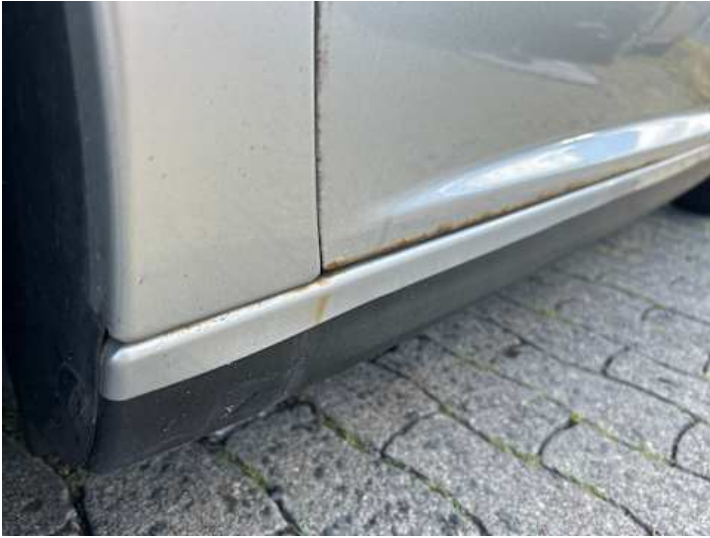
Schweller links (Rost)

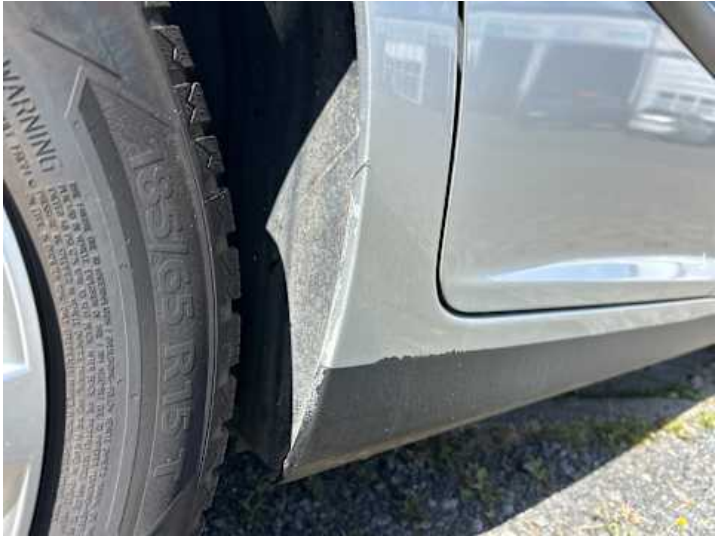
Schweller rechts (Lackschaden)

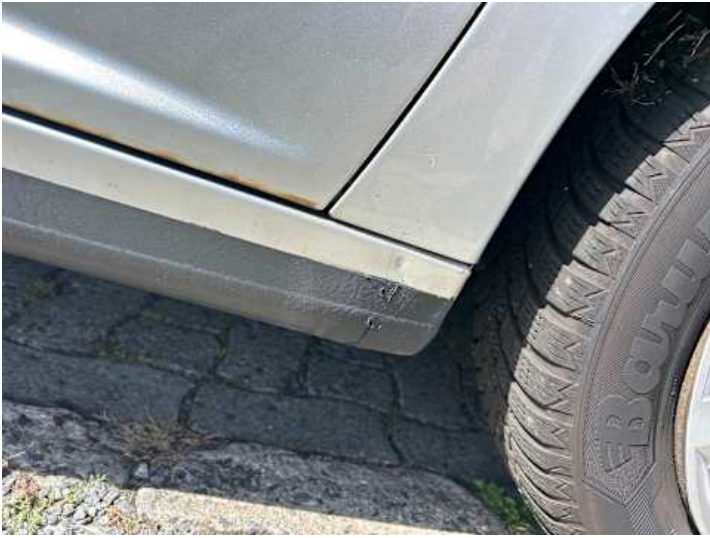
Schweller rechts (Delle)

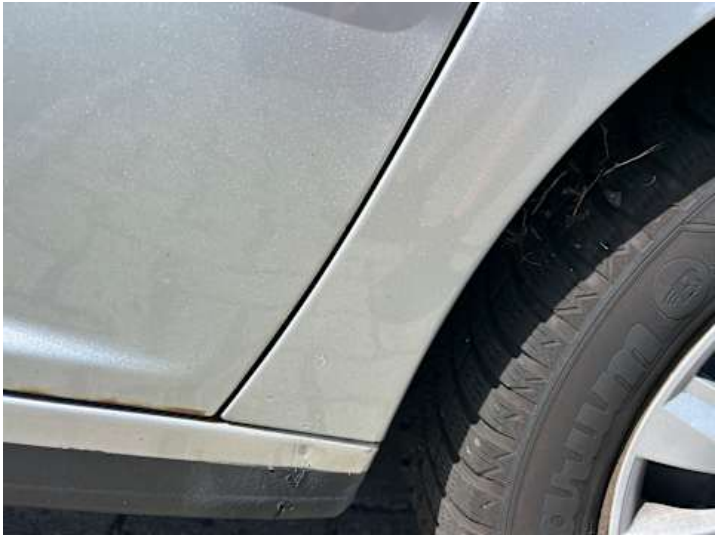
Kotflügel vorne rechts (Delle)

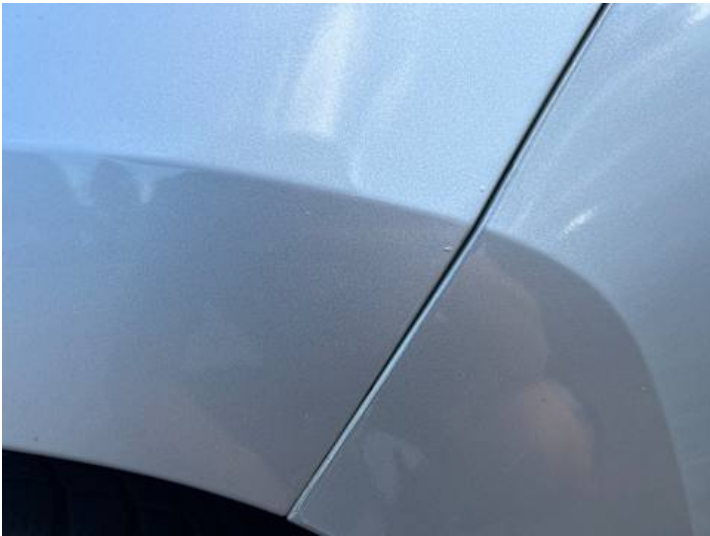
Seitenteil hinten links (Kratzer, Rost)

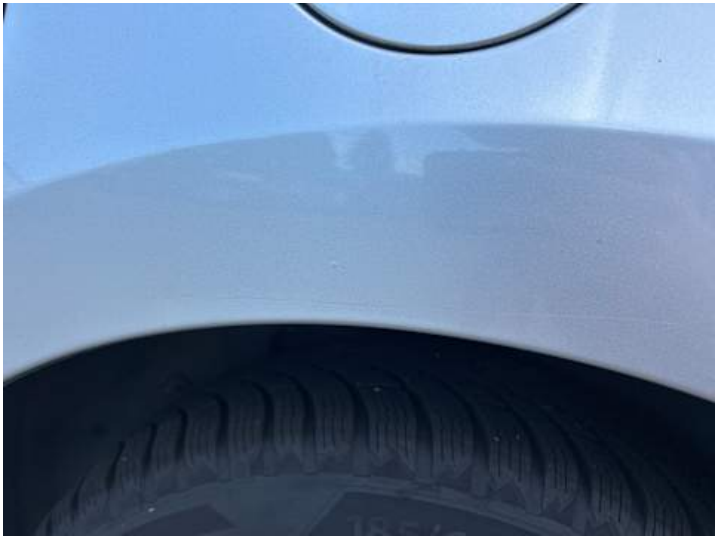
Seitenteil hinten links (Kratzer, Rost)

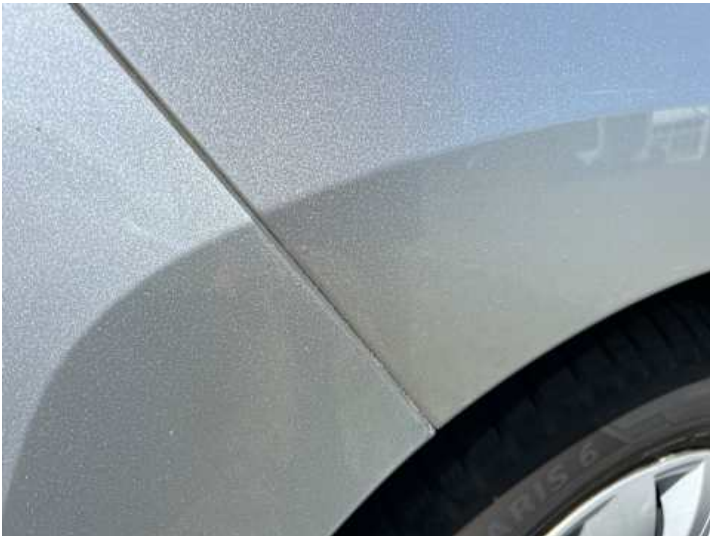
| Fahrzeugteil | Lackschichtdicke (in µm) | Fahrzeugteil | Lackschichtdicke (in µm) |
|---|---|---|---|
| Seitenteil hinten links | 100 | Seitenteil hinten rechts | 1025 |

Seitenteil hinten rechts (Kratzer, Rost)

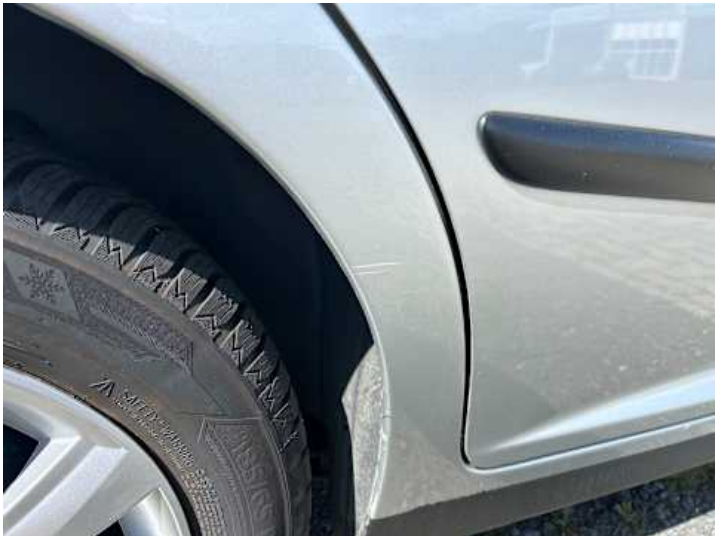
Seitenteil hinten rechts (Kratzer, Rost)

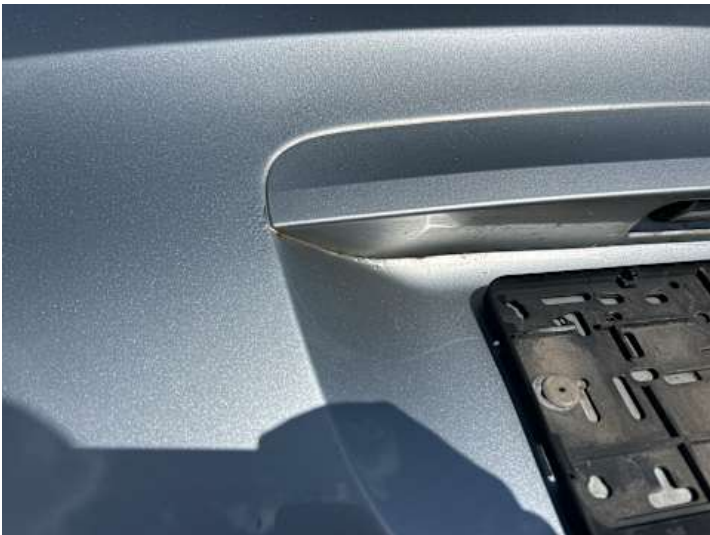
Heckklappe (Rost)

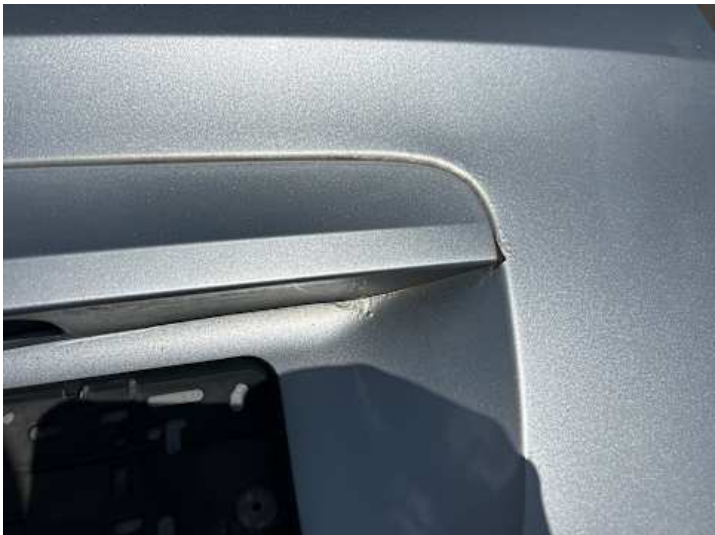
Heckklappe (Rost)

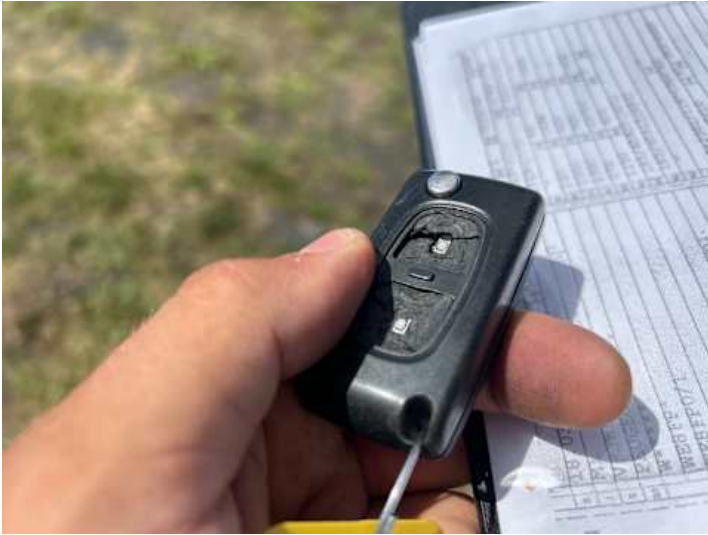
Innenraum (Verschleiß, Diverse Schäden)

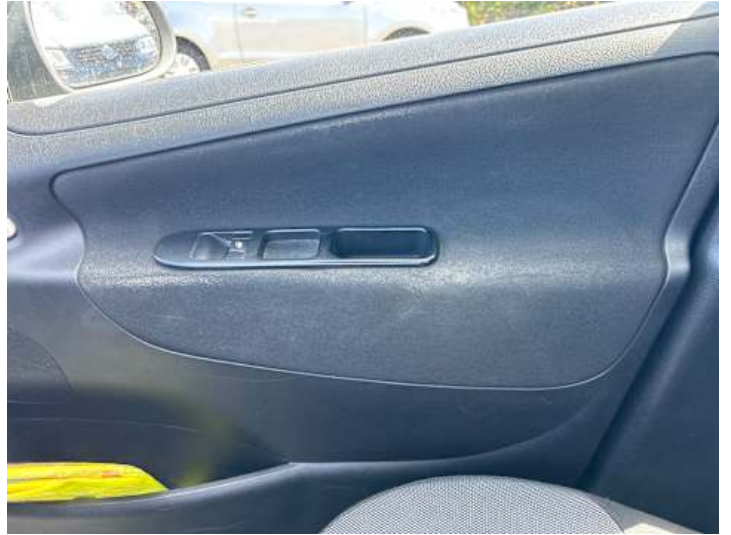
Innenraum (Verschleiß, Diverse Schäden)

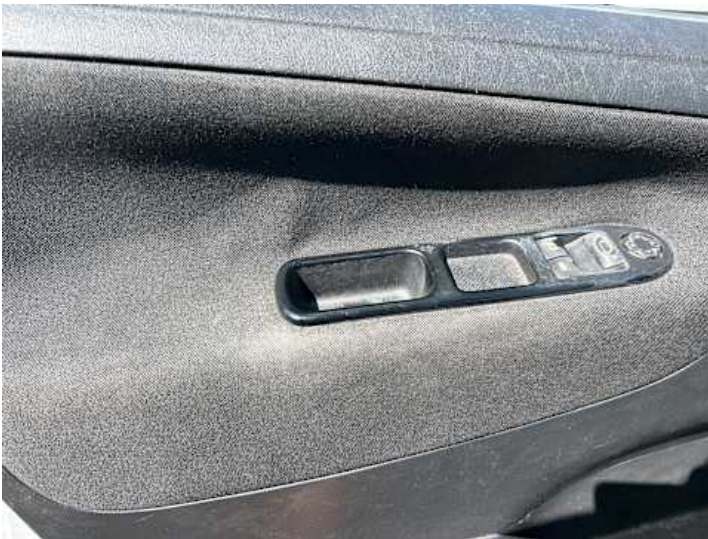
Innenraum (Verschleiß, Diverse Schäden)

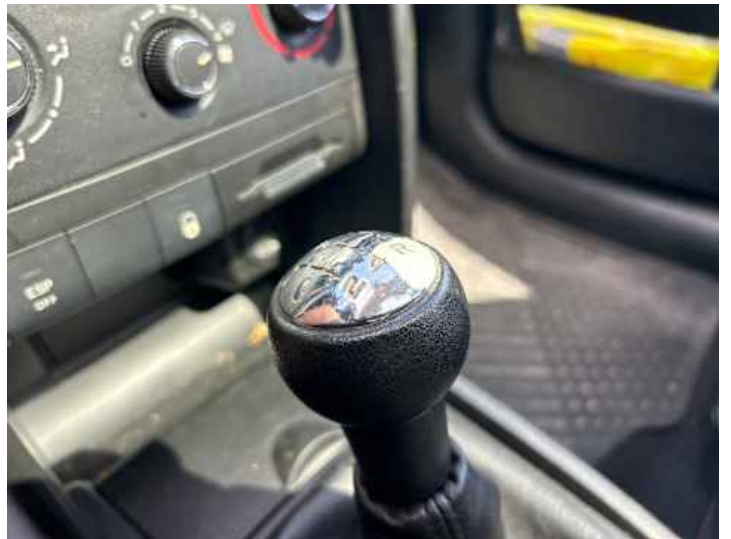
Innenraum (Verschleiß, Diverse Schäden)
