Ford Fiesta

EZ 04/2011 | Kleinwagen | Diesel | Schaltgetriebe | 251.330km  
Besteuerung: Differenzbesteuert (§24 UStG)  
Fahrzeugstandort: 68\*\*\*  
Fahrzeug aufgenommen am: 31.07.2026

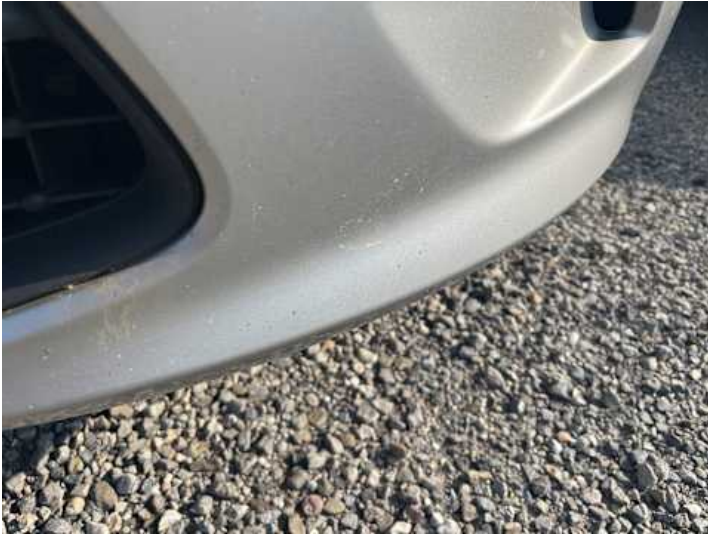
Stoßstange vorne (Lackschaden)

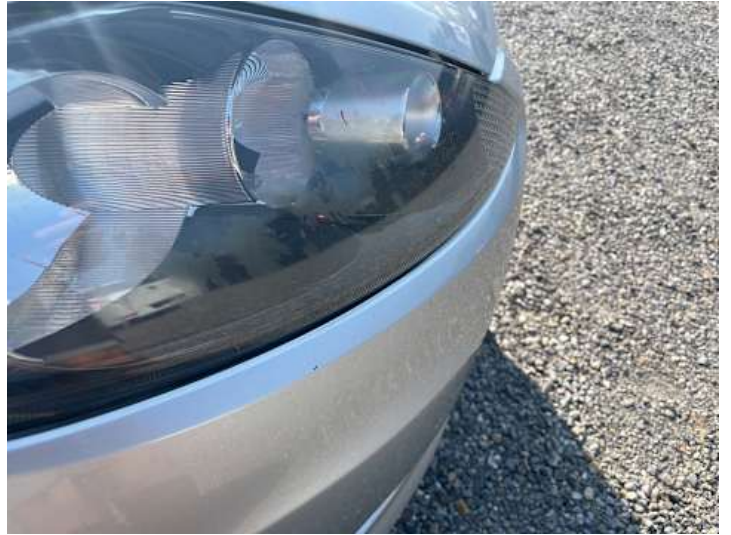
Scheinwerfer (rechts) (Blind)

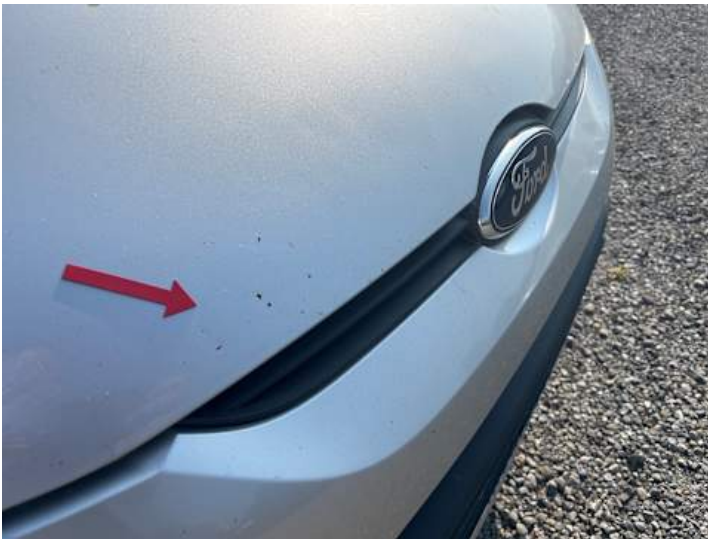
Motorhaube (Lackschaden, Rost)

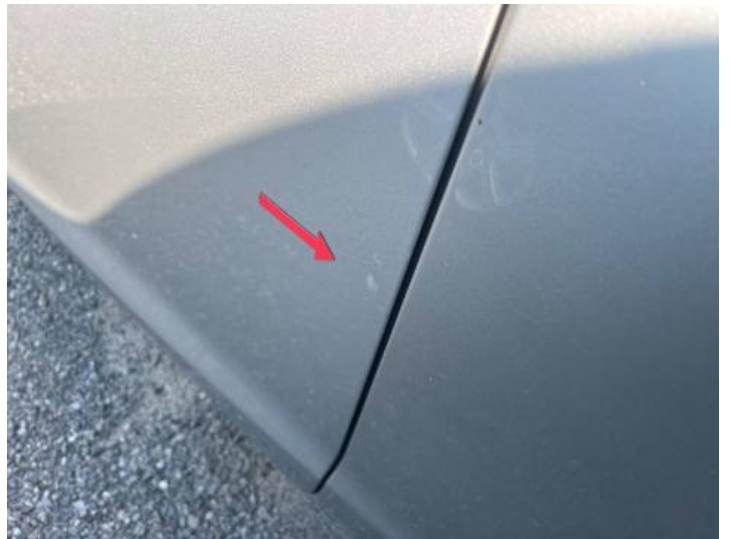
| Fahrzeugteil | Lackschichtdicke (in µm) | Fahrzeugteil | Lackschichtdicke (in µm) |
|---|---|---|---|
| Fahrertür | 130 | Beifahrertür | 125 |

Fahrertür (Lackschaden)

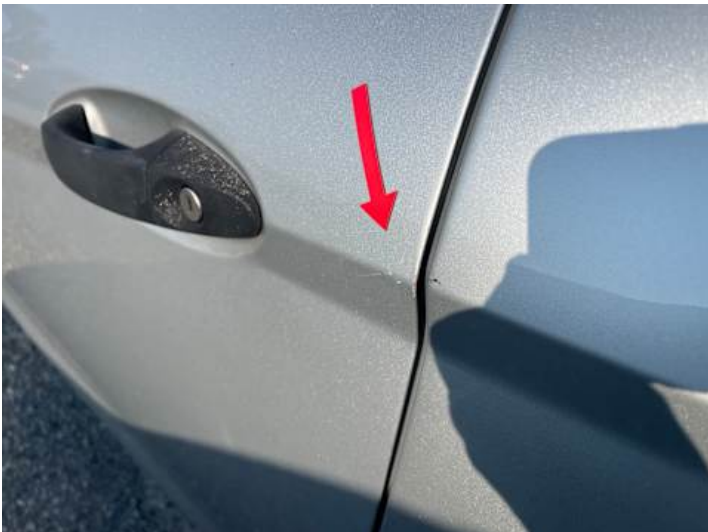
Fahrertür (Lackschaden)

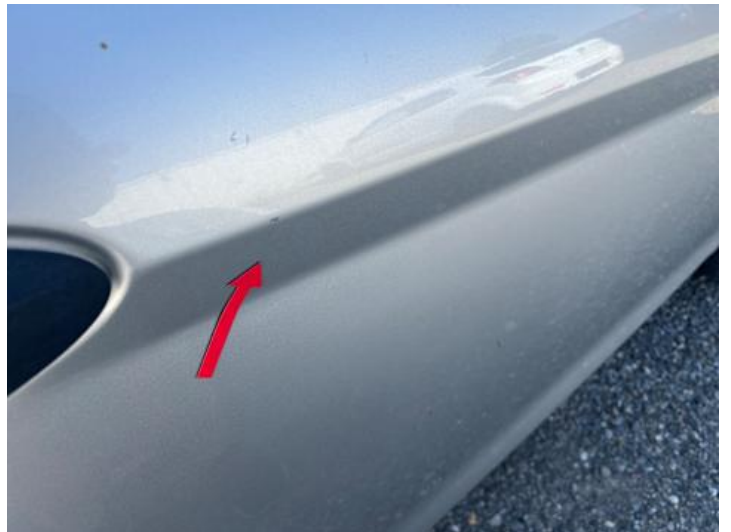
Beifahrertür (Lackschaden)

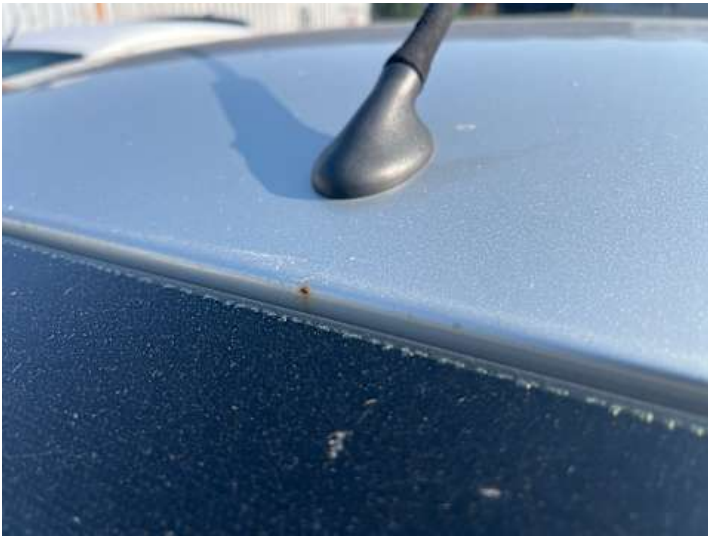
Dach (Rost)

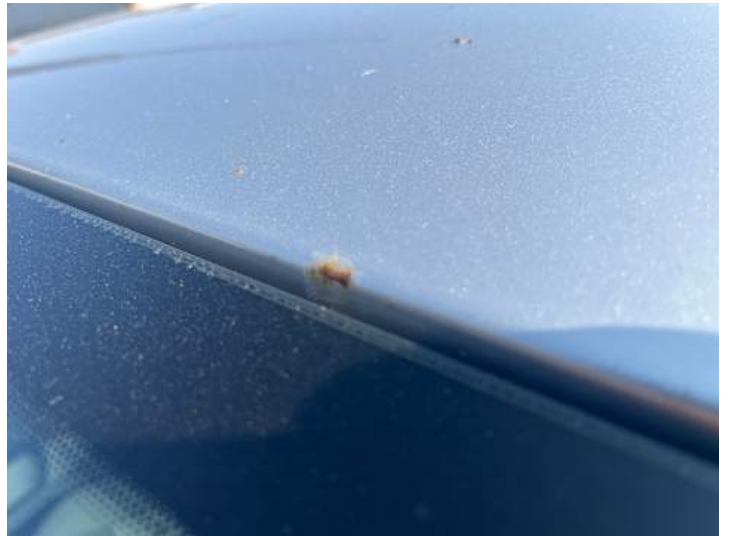
Dach (Rost)

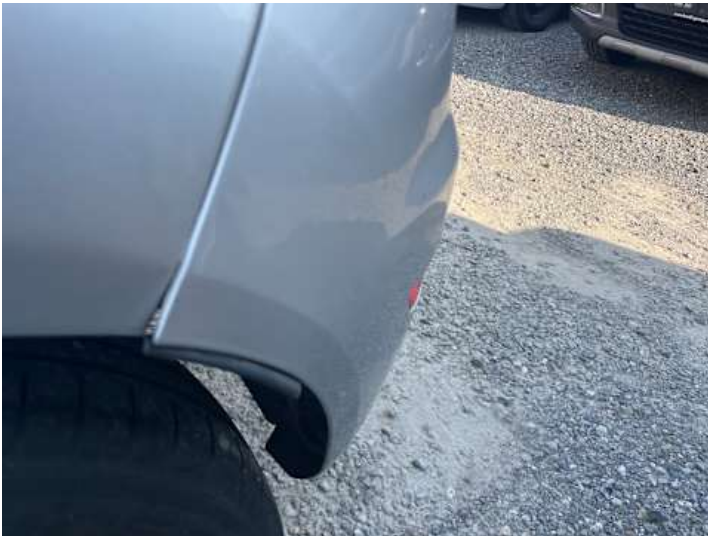
Stoßstange hinten (Spaltmaße ungenau)

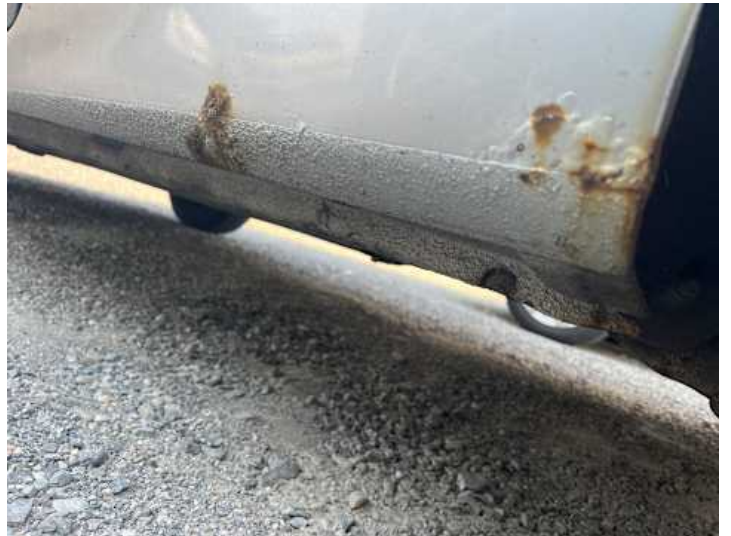
Schweller links (Rost)

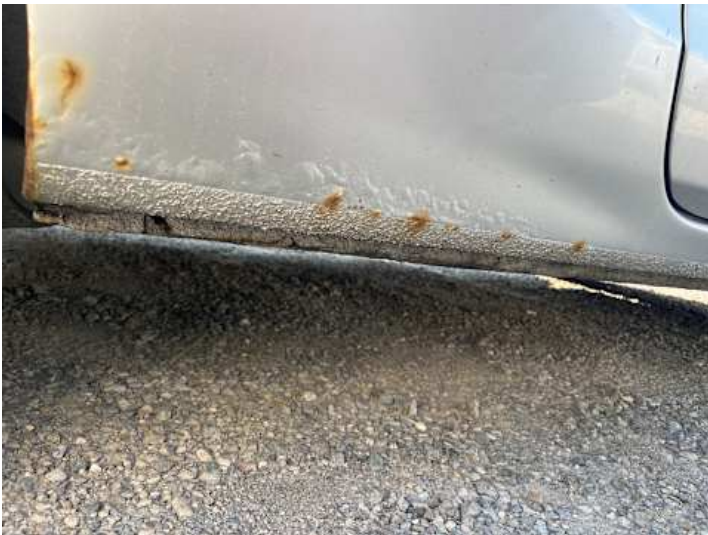
Schweller rechts (Rost)

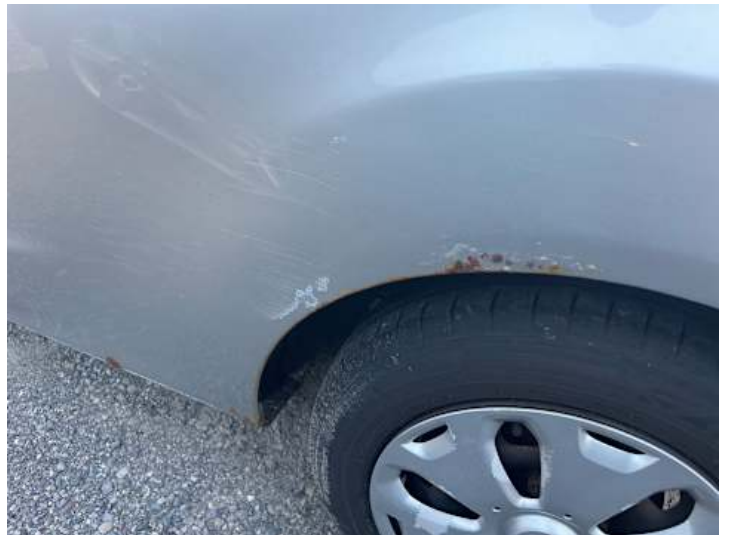
| Fahrzeugteil | Lackschichtdicke (in µm) | Fahrzeugteil | Lackschichtdicke (in µm) |
|---|---|---|---|
| Seitenteil hinten links | 250 | Seitenteil hinten rechts | 240 |

Seitenteil hinten links (Lackschaden, Rost, Verformung)

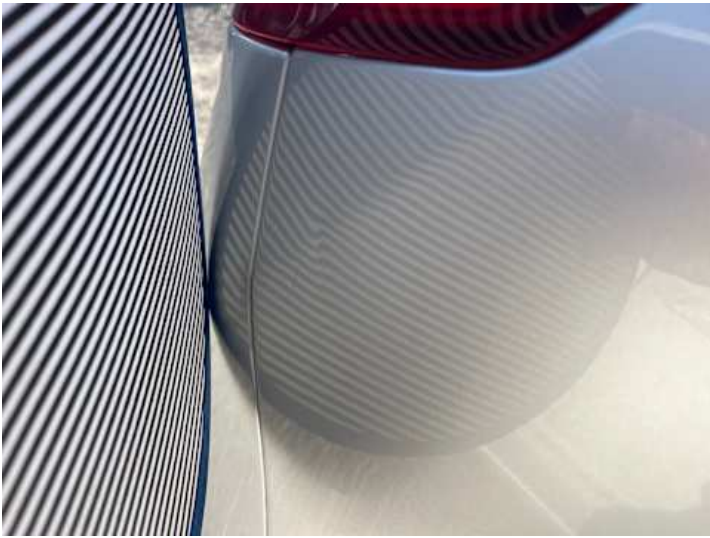
Seitenteil hinten rechts (Delle)

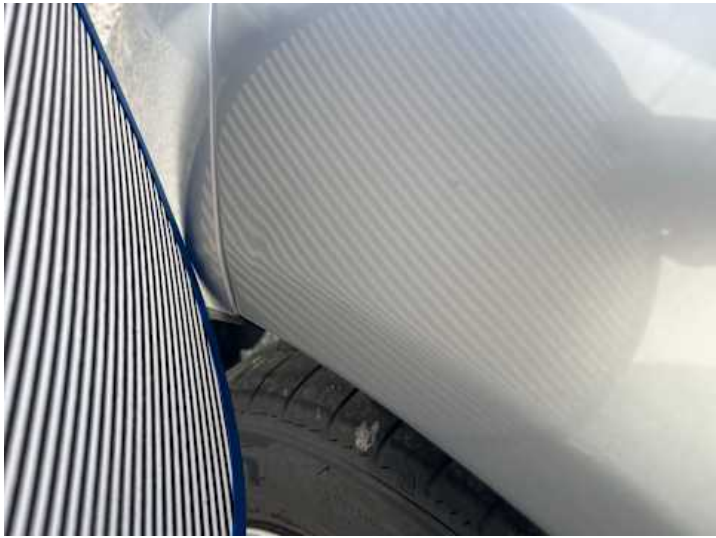
Seitenteil hinten rechts (Delle)

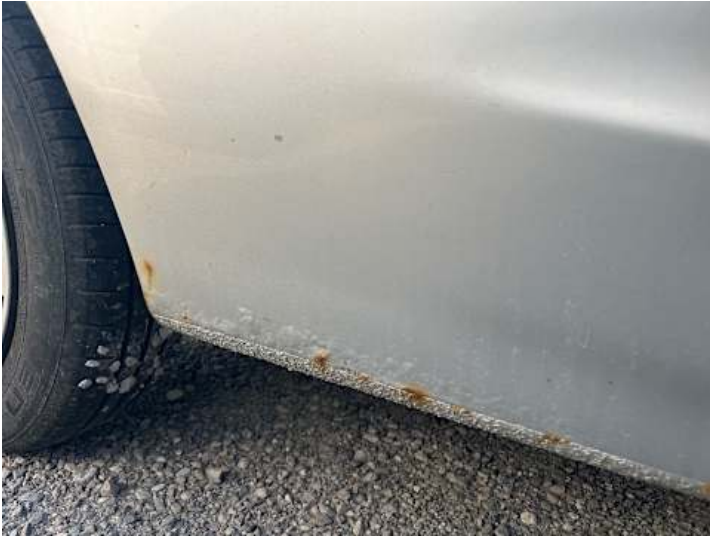
Seitenteil hinten rechts (Rost, Lackschaden)
