## Zustandsbericht

| Fahrzeugdaten | | | |
|---|---|---|---|
| BMW 5 Touring 520 d xDrive | | | |
| Fahrzeug-Ident.-Nr.: | WBA21GW050CU59431 | Laufleistung abgelesen: | 56905 km |
| Erstzulassung / Baujahr: | 24.02.2025 / 2025 | Besichtigungsdatum/-ort: | 24.07.2026 Weinsberg |

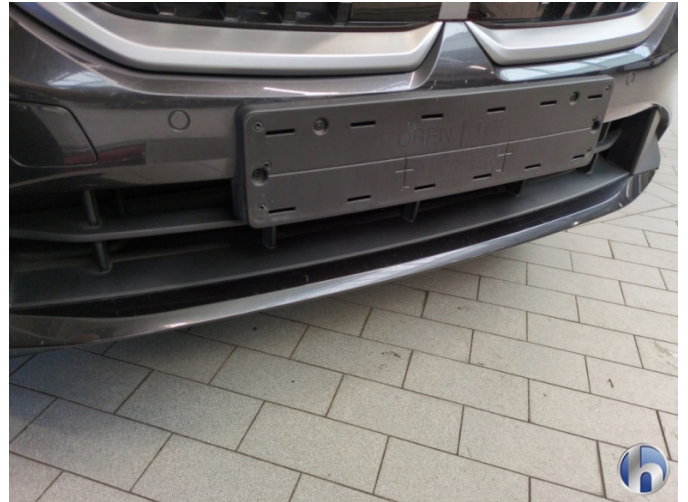
| Bauteil | Schaden |
|---|---|
| 1. Stoßfänger Vorne | Steinschlag |

Steinschlag

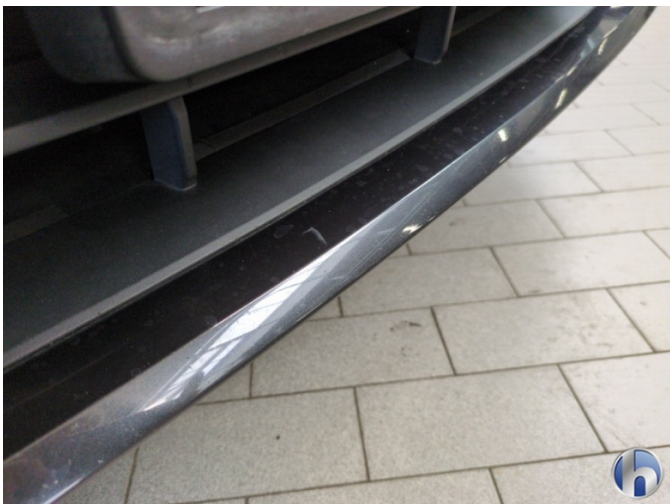
1. Stoßfänger Vorne

Steinschlag

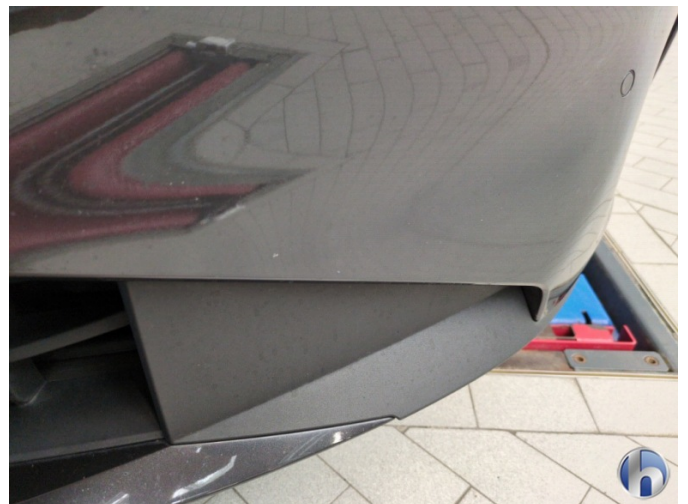
1. Stoßfänger Vorne

Steinschlag

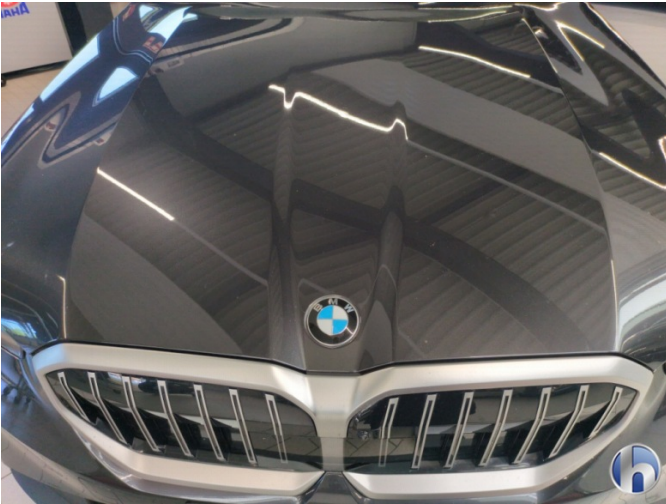
| Bauteil | Schaden |
|---|---|
| 2. Motorhaube | Steinschlag |

**Steinschlag**

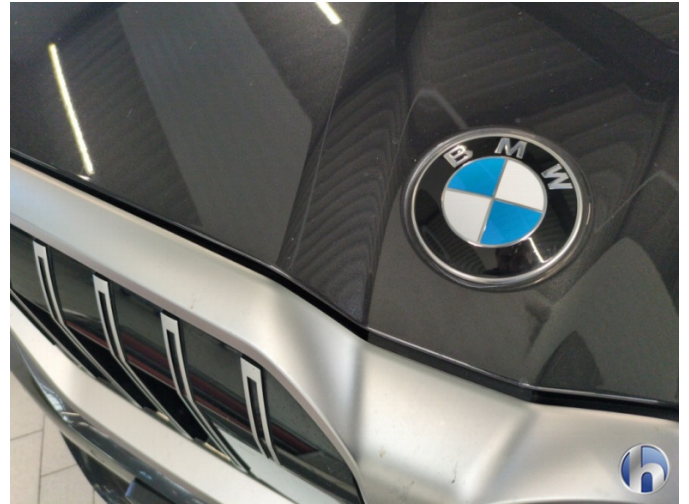
2. Motorhaube

**Steinschlag**

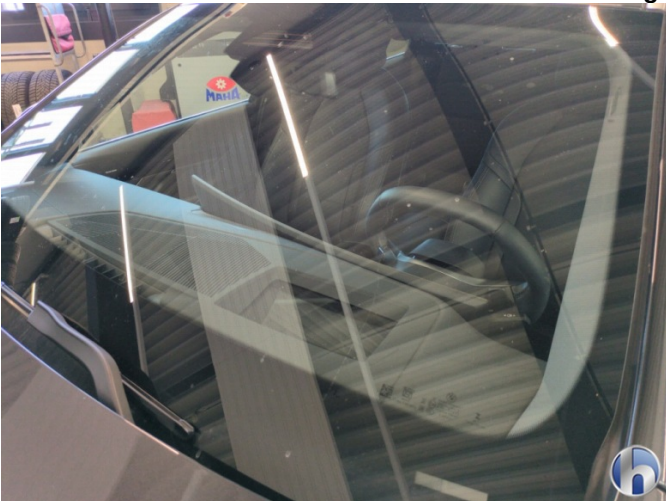
| Bauteil | Schaden |
|---|---|
| 3. Windschutzscheibe | Gebrauchsspuren |

**Gebrauchsspuren**

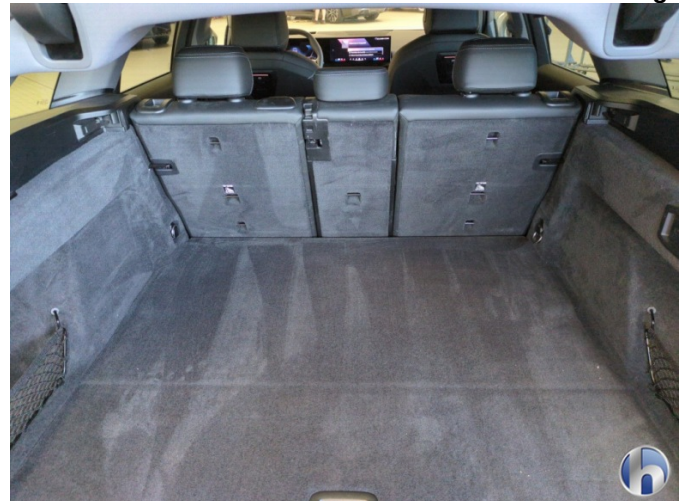
| Bauteil | Schaden |
|---|---|
| 4. Laderaumabdeckung | Fehlt |

**Fehlt**

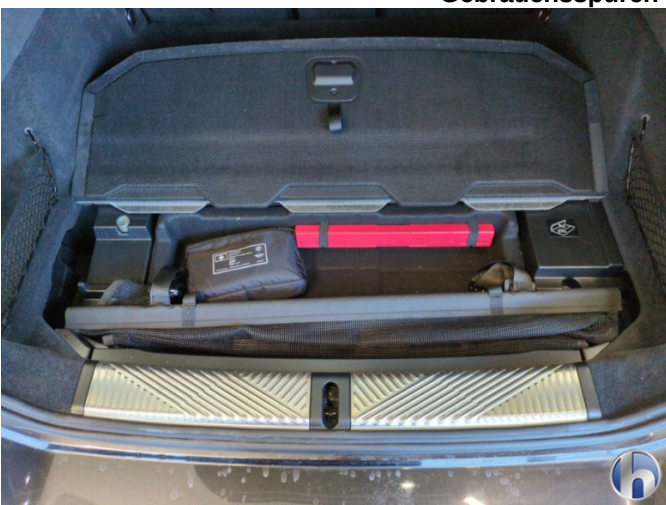
4. Laderaumabdeckung

**Fehlt**

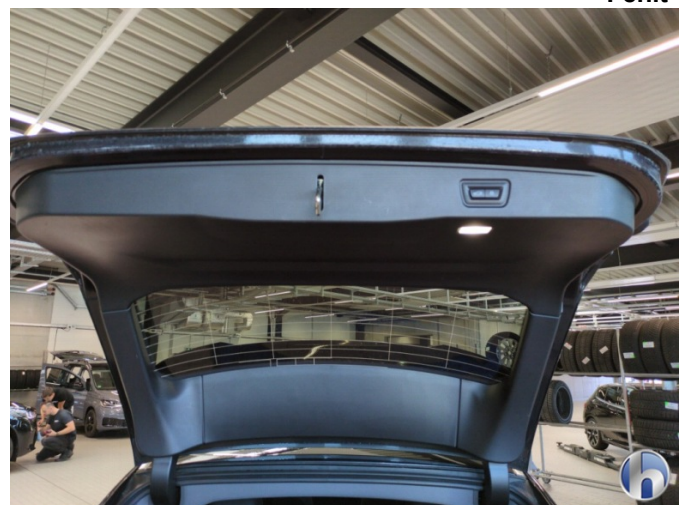
| Bauteil | Schaden |
|---|---|
| 5. Heckdeckelverkleidung | Gebrauchsspuren |

**Gebrauchsspuren**

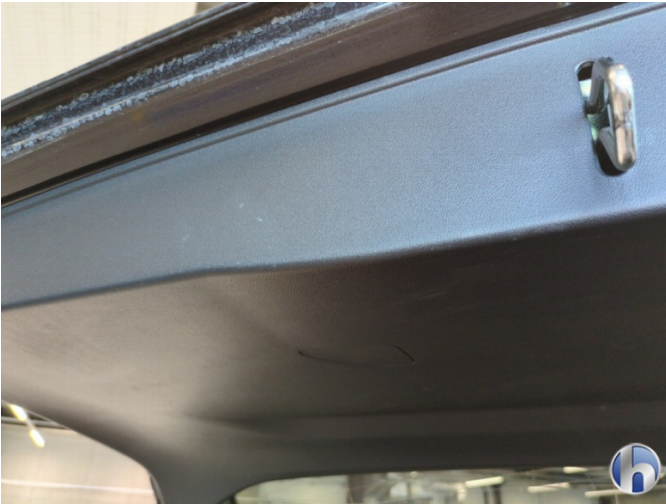
5. Heckdeckelverkleidung

**Gebrauchsspuren**

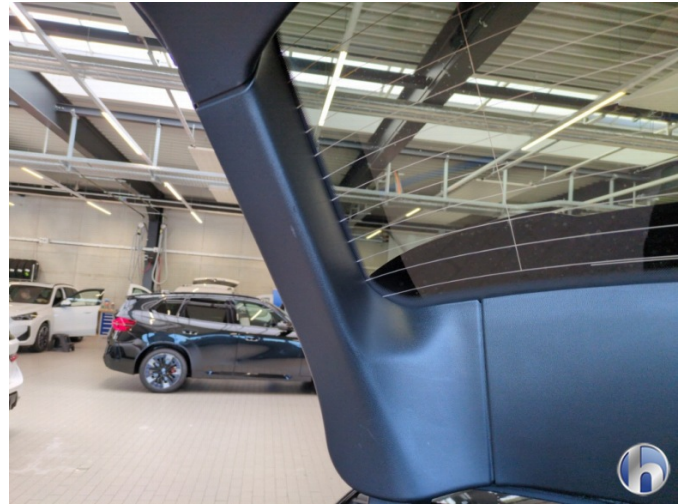
5. Heckdeckelverkleidung

**Gebrauchsspuren**

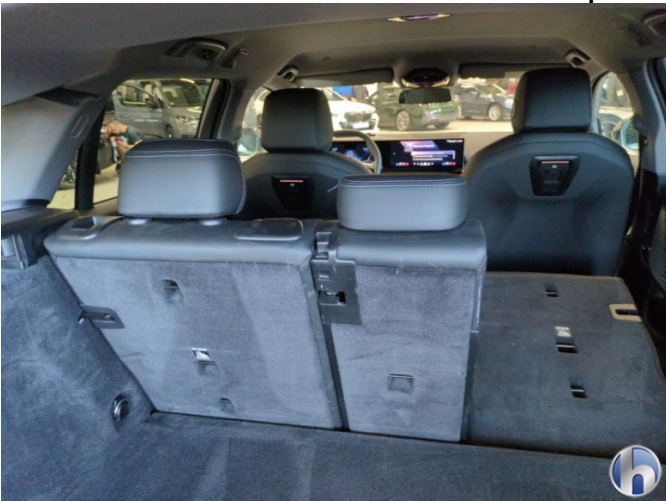
6. Sitz - Hinten - Links: Lehne

| Bauteil | Schaden |
|---|---|
| 6. Sitz - Hinten - Links:<br>Lehne | Abschürfung |

**Abschürfung**

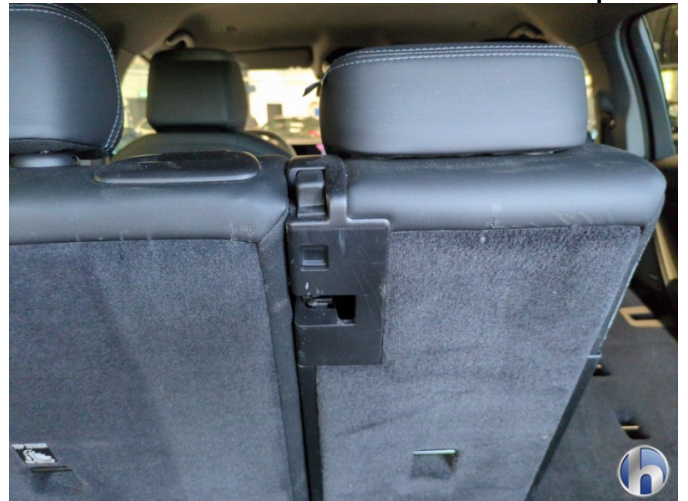
6. Sitz - Hinten - Links: Lehne

**Abschürfung**
