## Mercedes-Benz 311/314/316 CDI RWD L1

EZ 08/2019 | Kastenwagen | Diesel | Schaltgetriebe | 132.732km  
Besteuerung: Regelbesteuert (Deutschland)  
Fahrzeugstandort: 76\*\*\*  
Fahrzeug aufgenommen am: 28.07.2026

# Hinweise zum Zustandsbericht

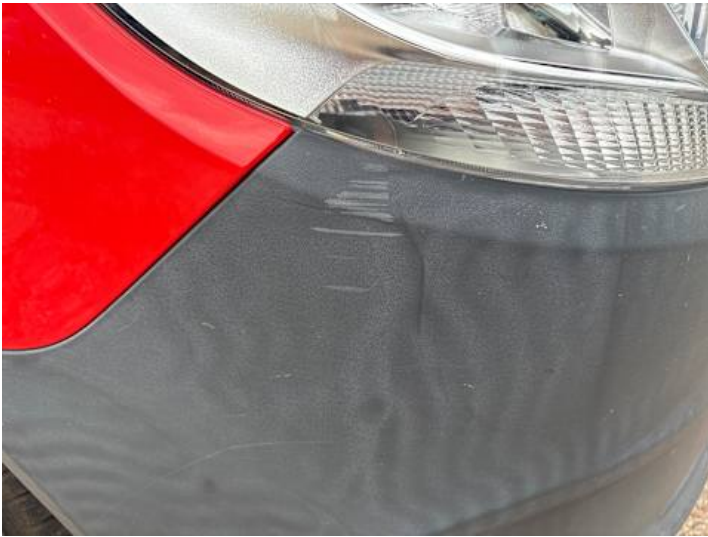
Stoßstange vorne (Ausgeblichen/Matt, Kratzer)

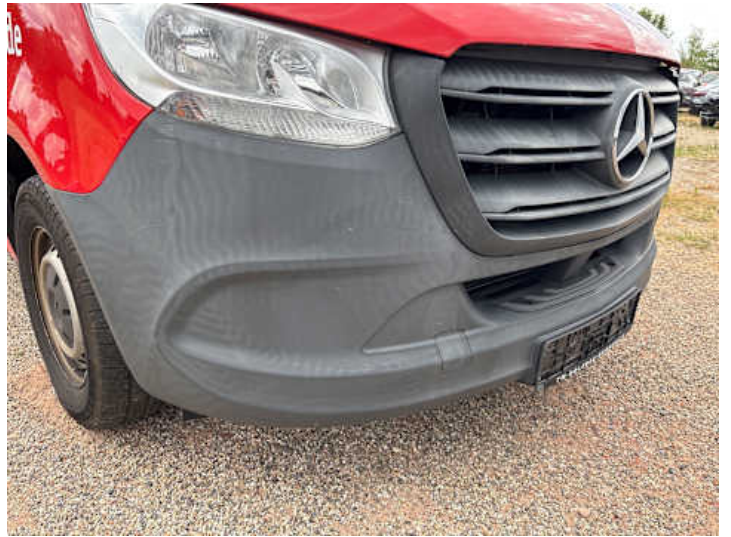
Stoßstange vorne (Ausgeblichen/Matt, Kratzer)

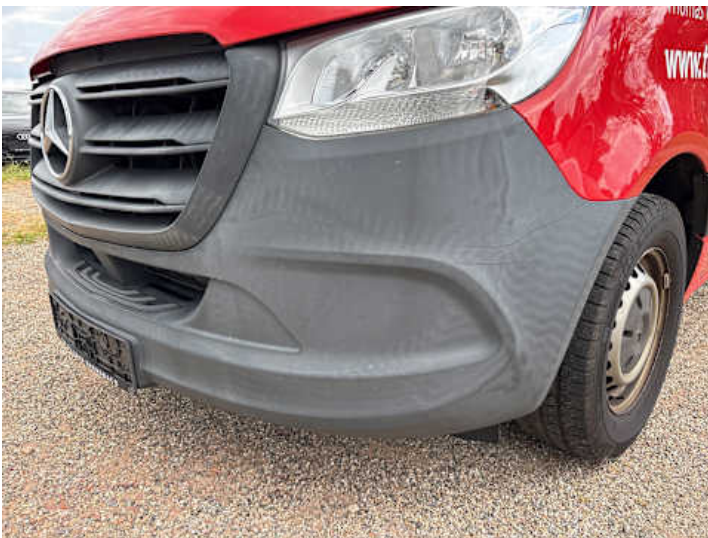
Stoßstange vorne (Ausgeblichen/Matt, Kratzer)

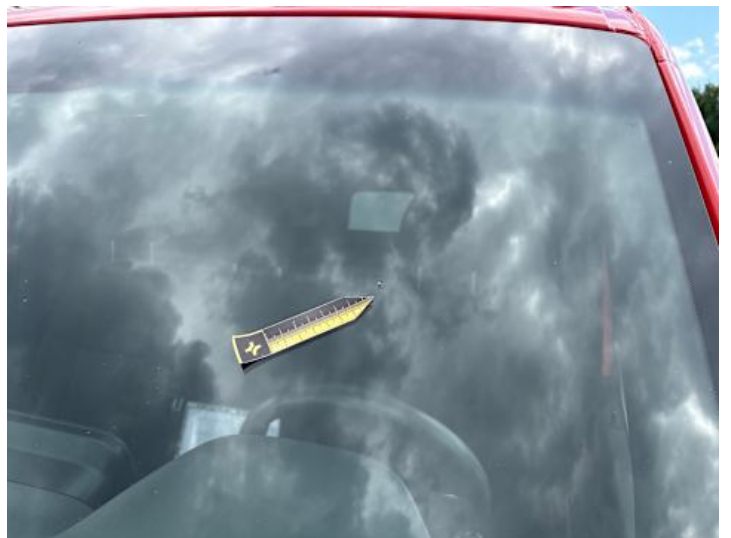
Windschutzscheibe (Steinschlag)

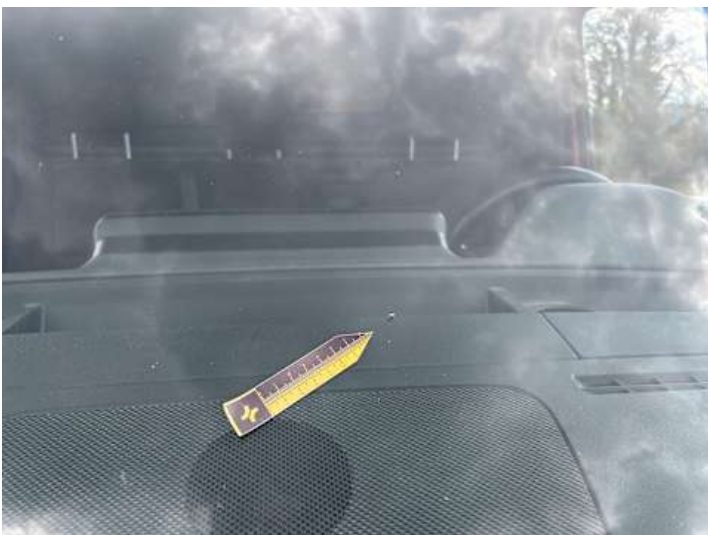
Windschutzscheibe (Steinschlag)

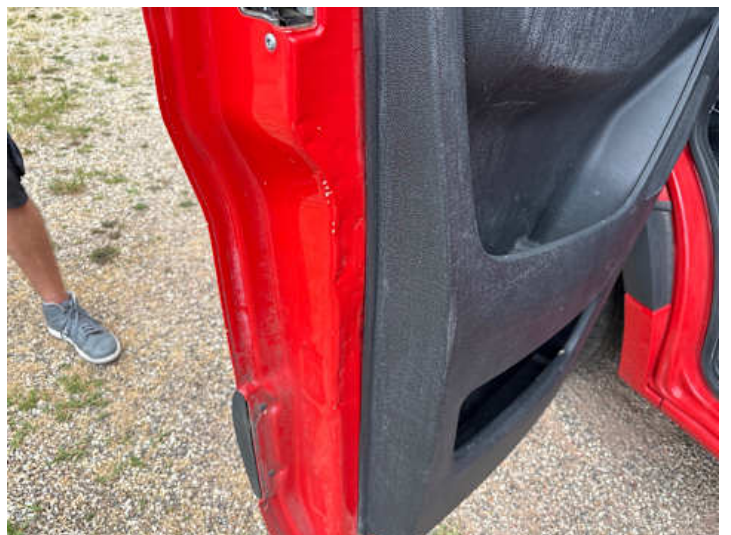
Fahrertür (Delle, Kratzer)

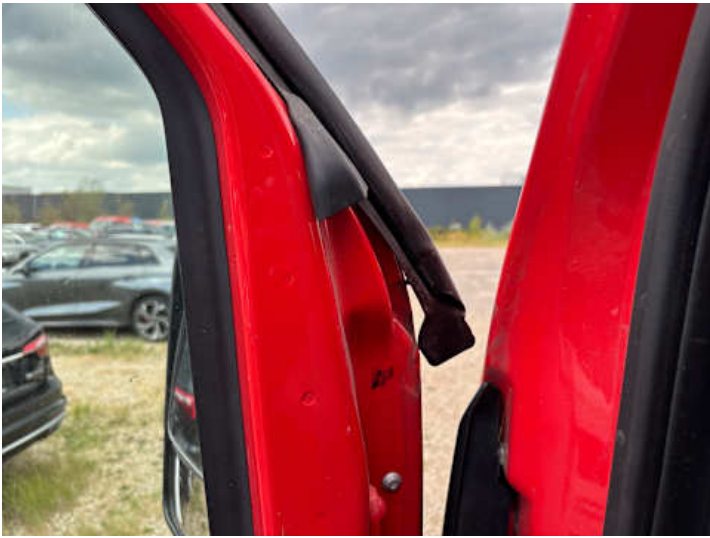
Fahrtür (Riss/Bruch)

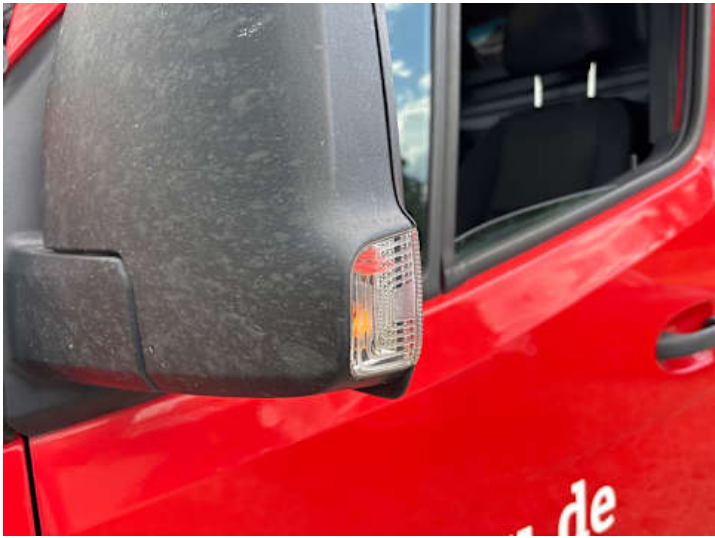
Fahrtür (Kratzer)

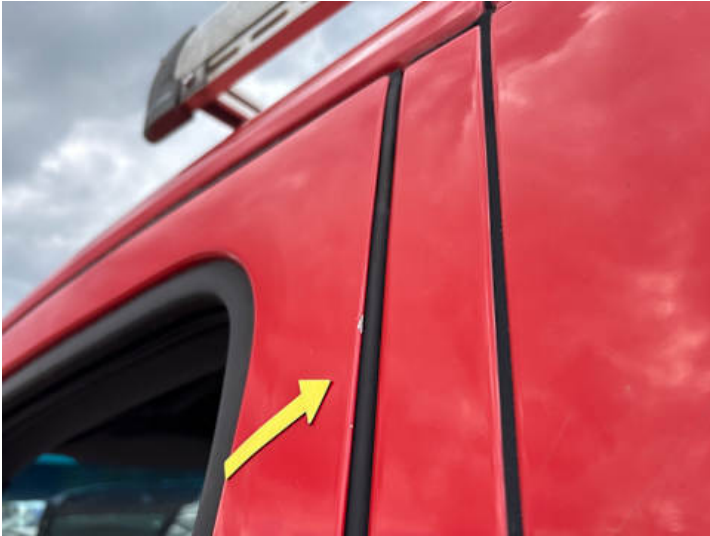
Fahrtür (Kratzer)

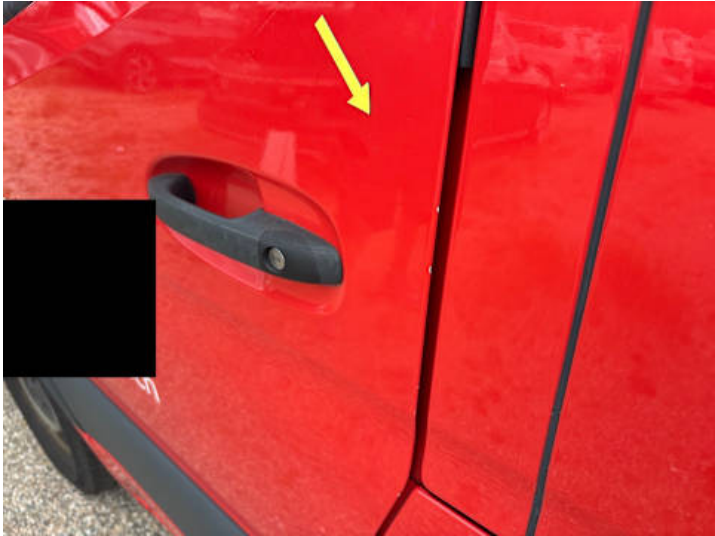
Fahrtür (Kratzer)

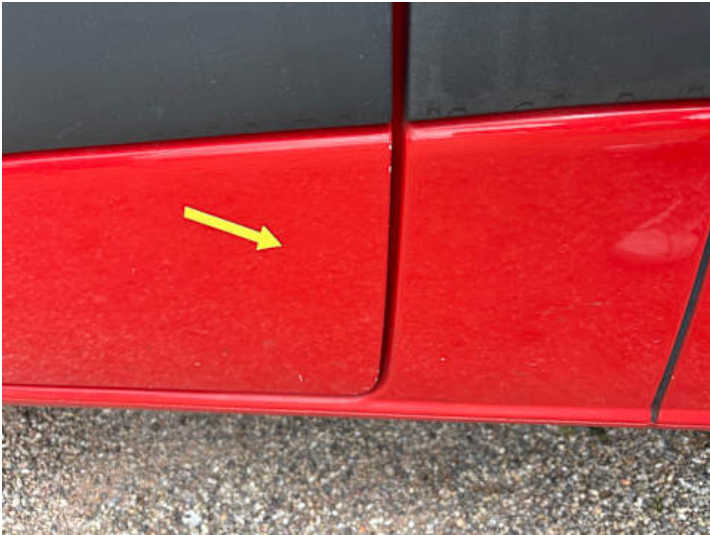
Fahrtür (Kratzer)

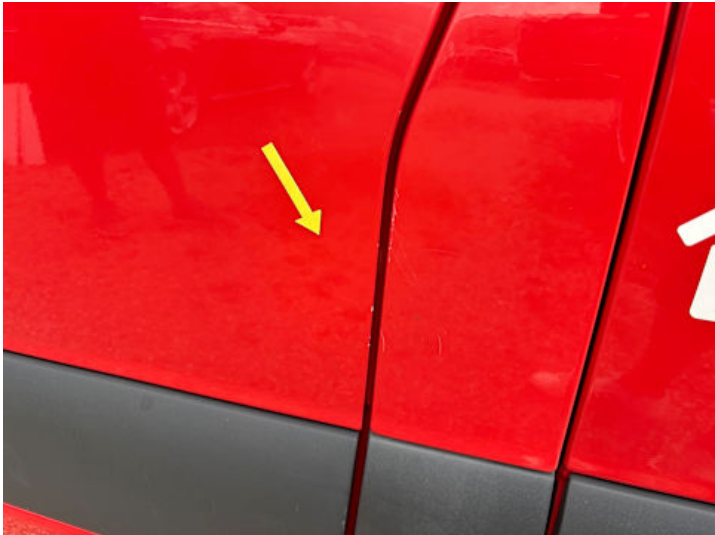
Fahrtür (Kratzer)

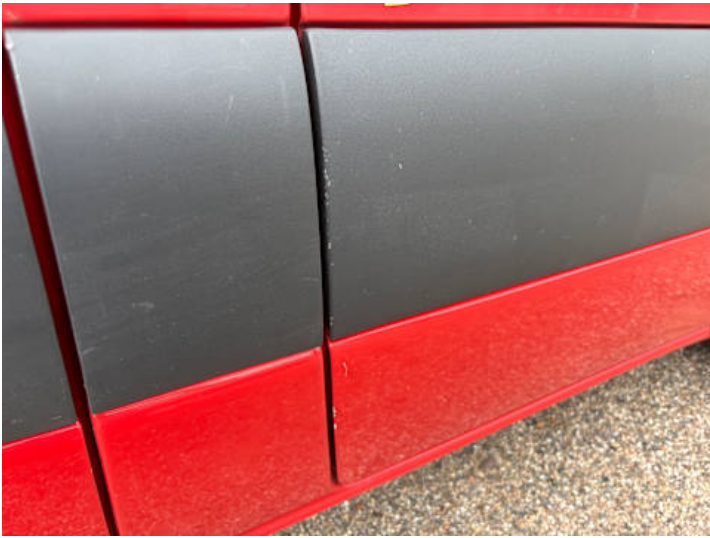
Beifahrertür (Kratzer)

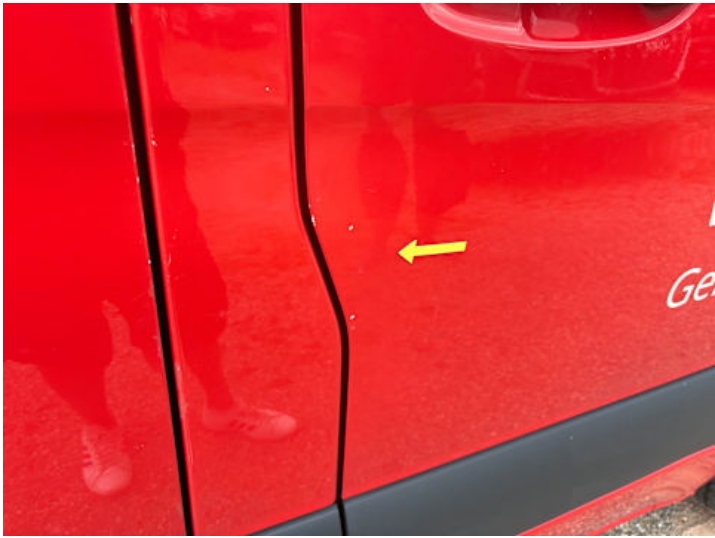
Beifahrertür (Kratzer)

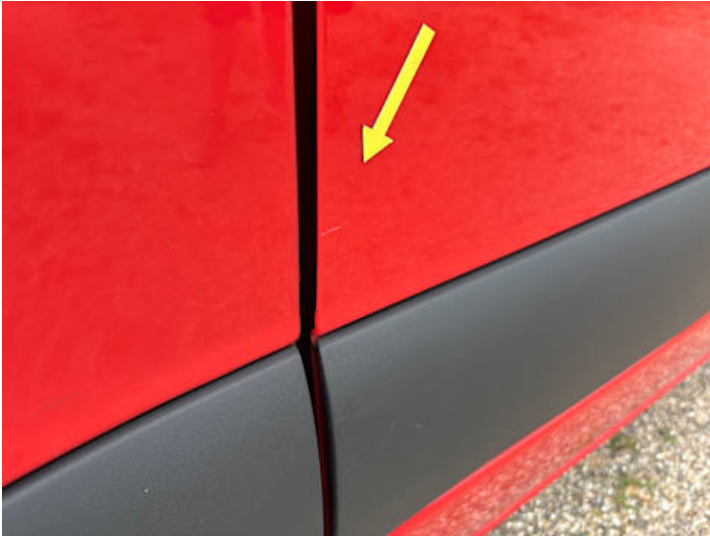
Türe hinten rechts (Kratzer)

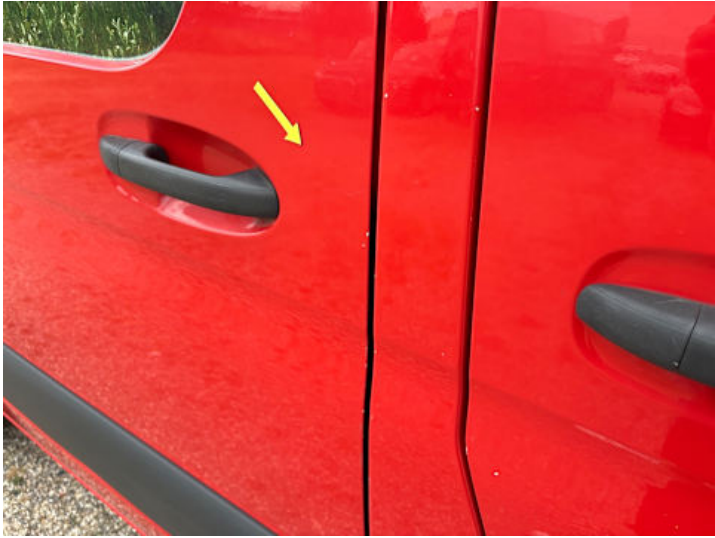
Türe hinten rechts (Kratzer)

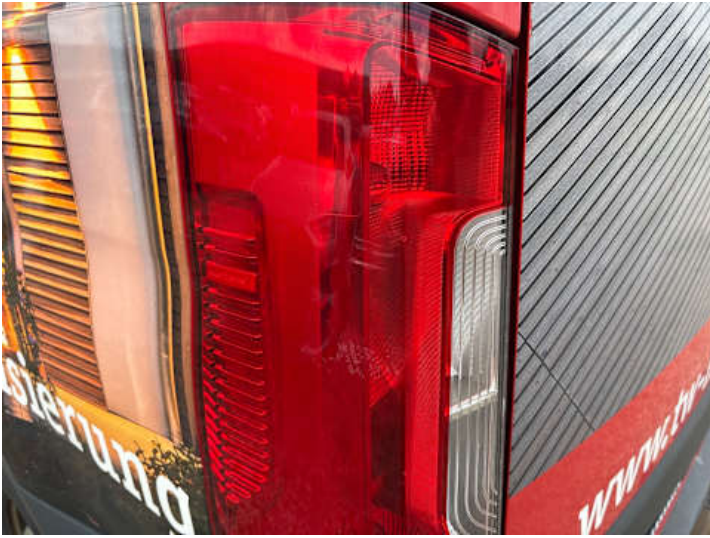
Rücklicht (links) (Kratzer)

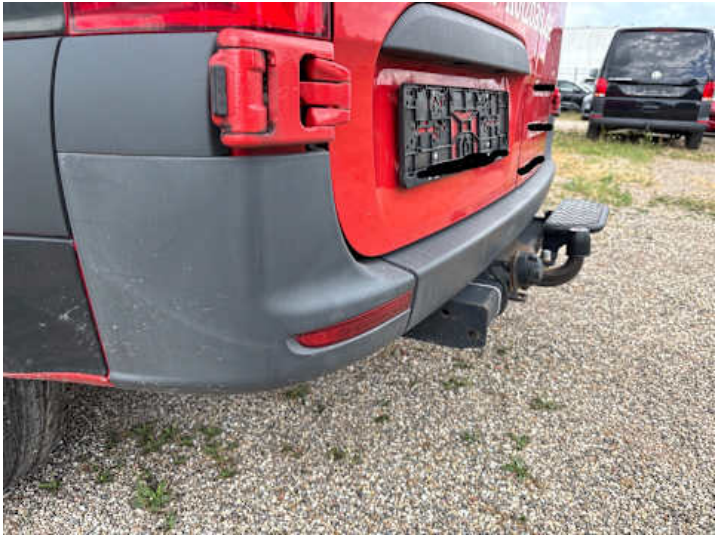
Stoßstange hinten (Kratzer, Verformung, Ausgeblichen/Matt)

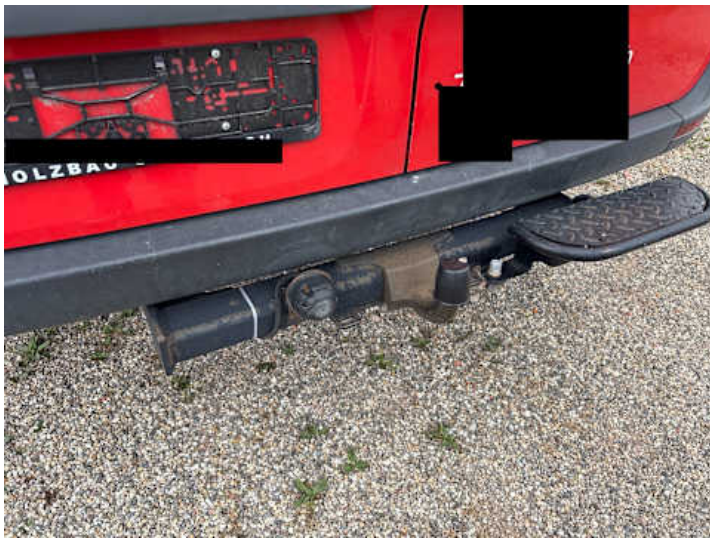
Stoßstange hinten (Kratzer, Verformung, Ausgeblichen/Matt)

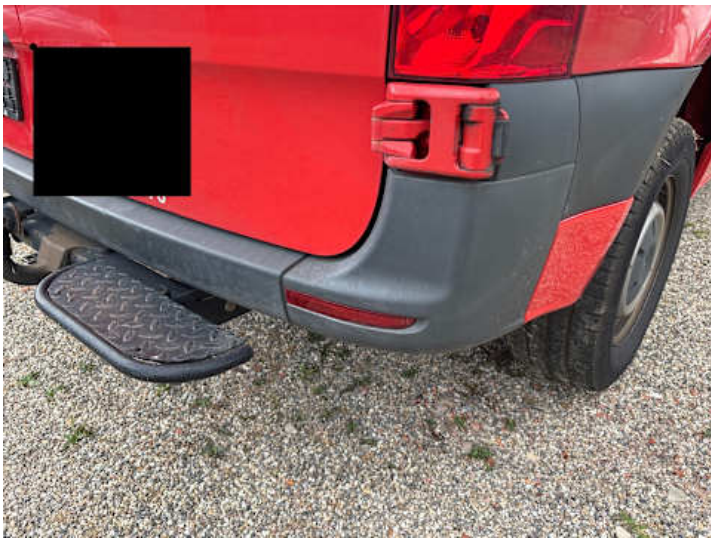
Stoßstange hinten (Kratzer, Verformung, Ausgeblichen/Matt)

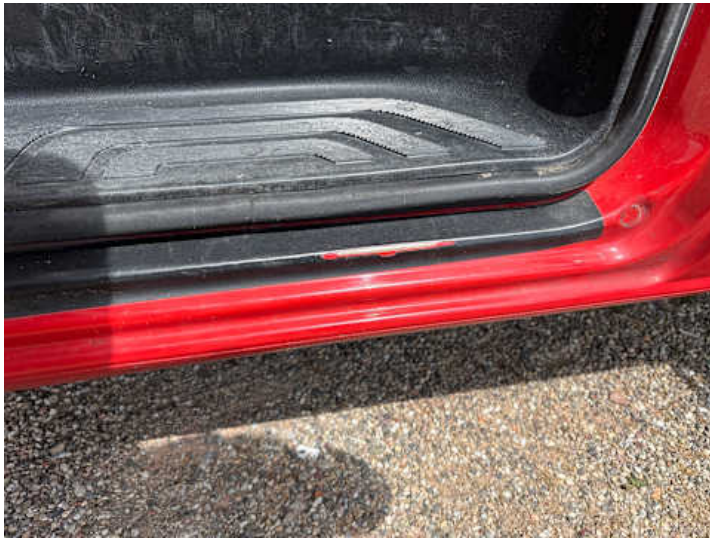
Schweller links (Kratzer)

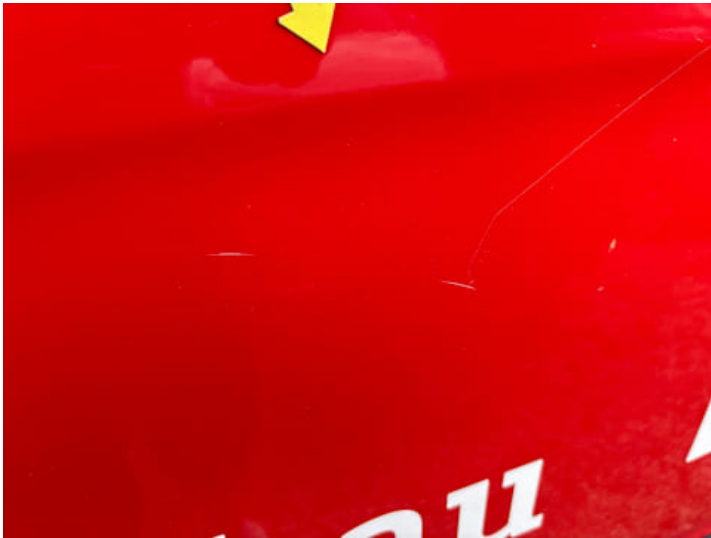
Seitenteil hinten links (Kratzer)

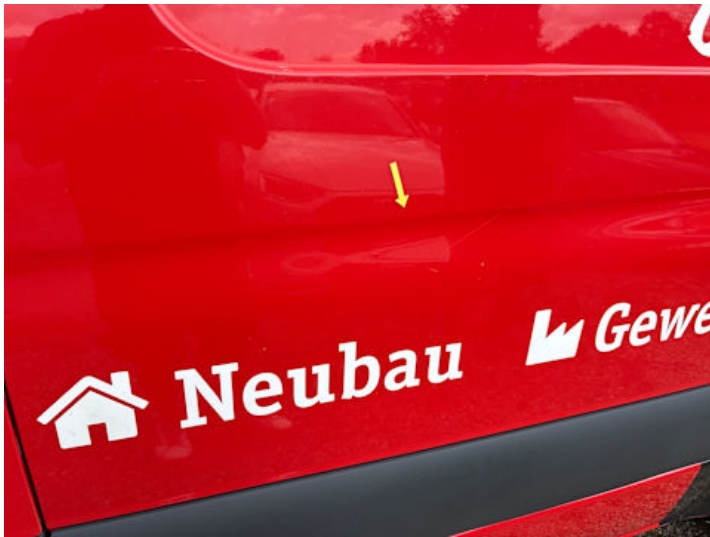
Seitenteil hinten links (Kratzer)

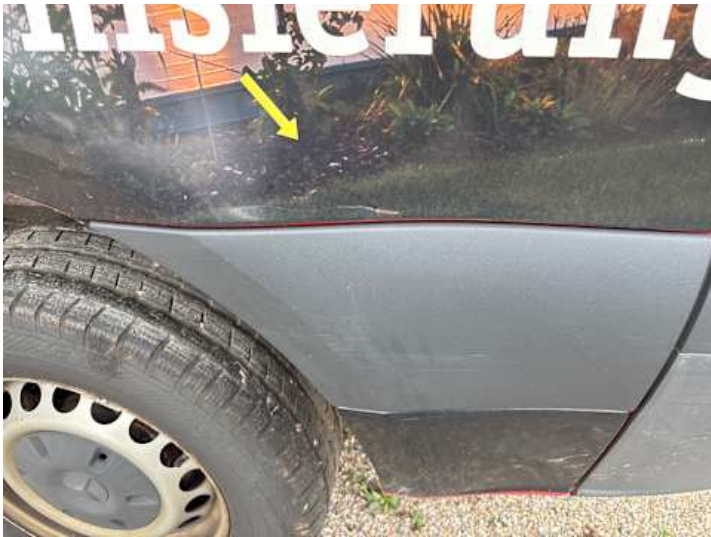
Seitenteil hinten links (Kratzer)

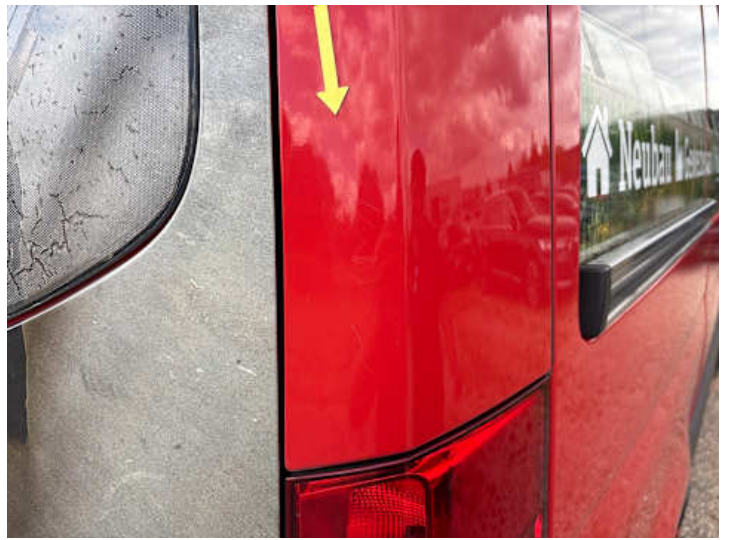
Seitenteil hinten rechts (Kratzer)

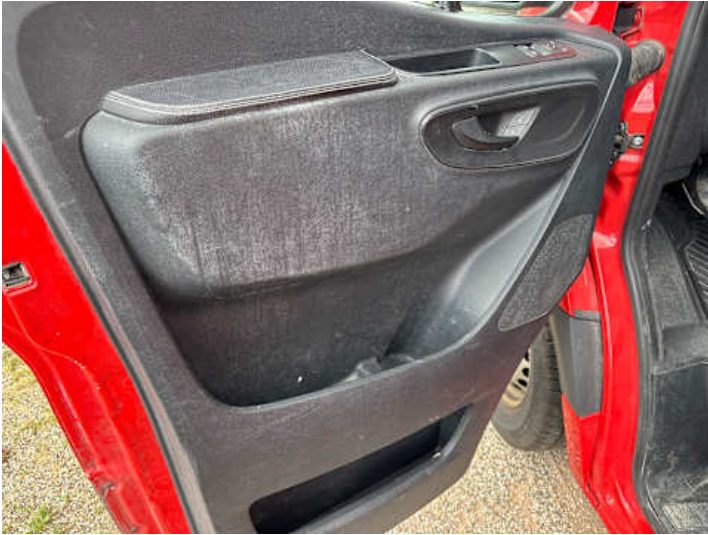
Innenraum (Verschleiß, Diverse Schäden)

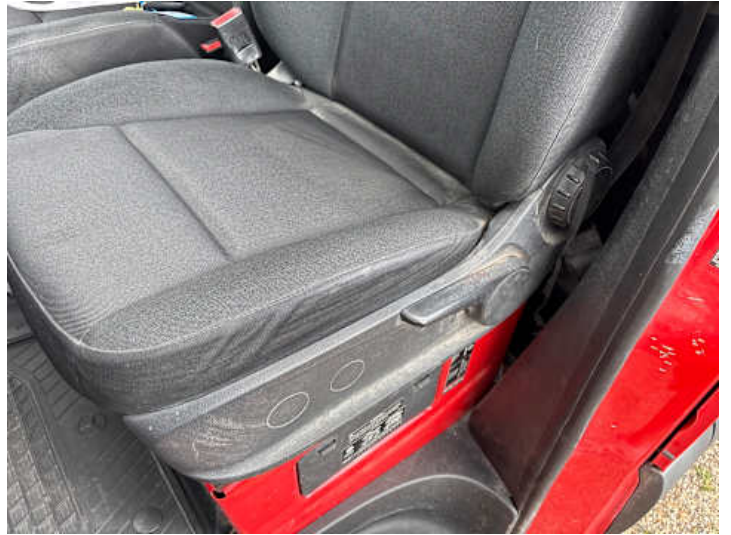
Innenraum (Verschleiß, Diverse Schäden)

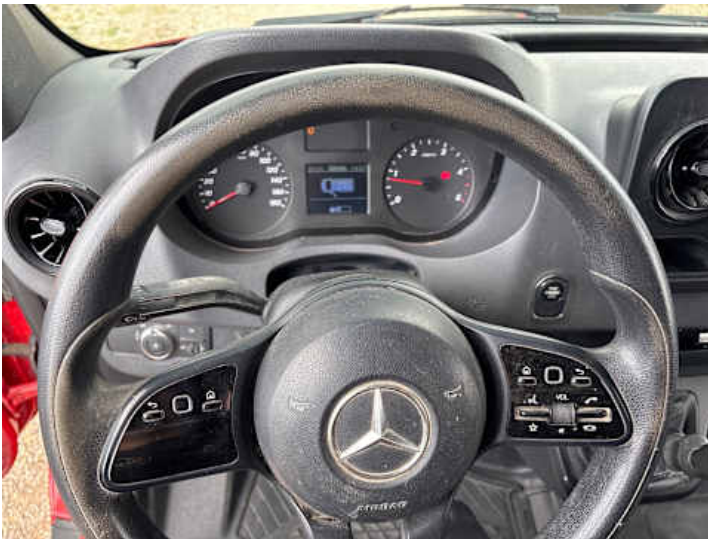
Innenraum (Verschleiß, Diverse Schäden)

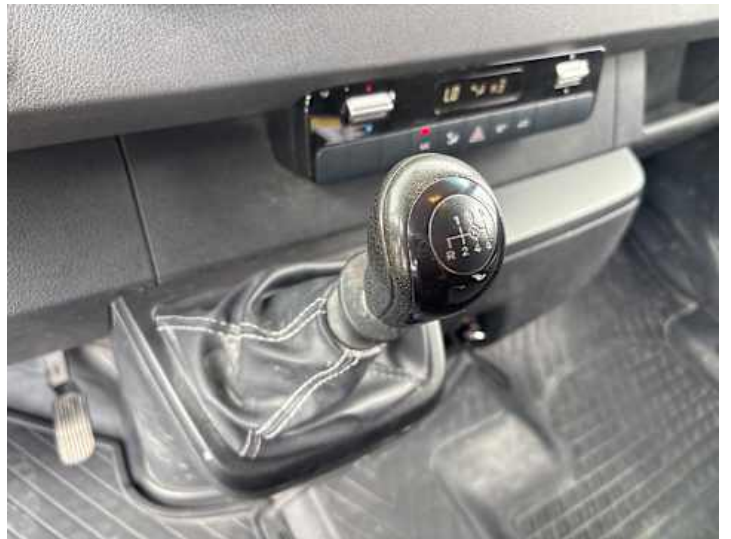
Innenraum (Verschleiß, Diverse Schäden)

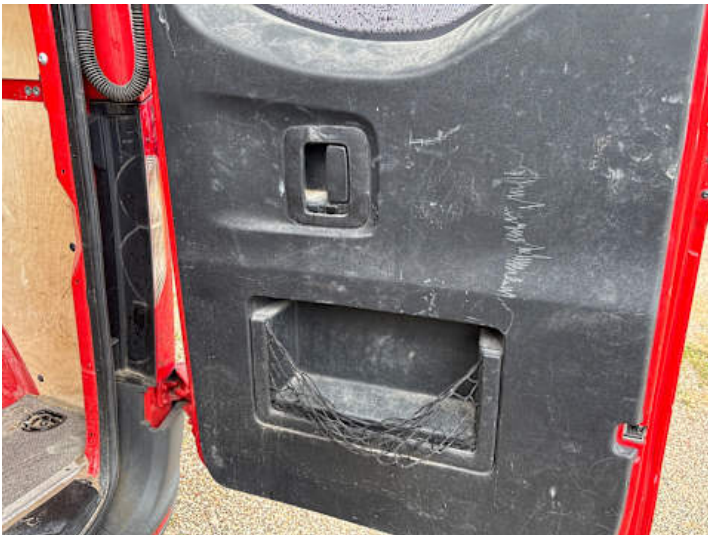
Innenraum (Verschleiß)

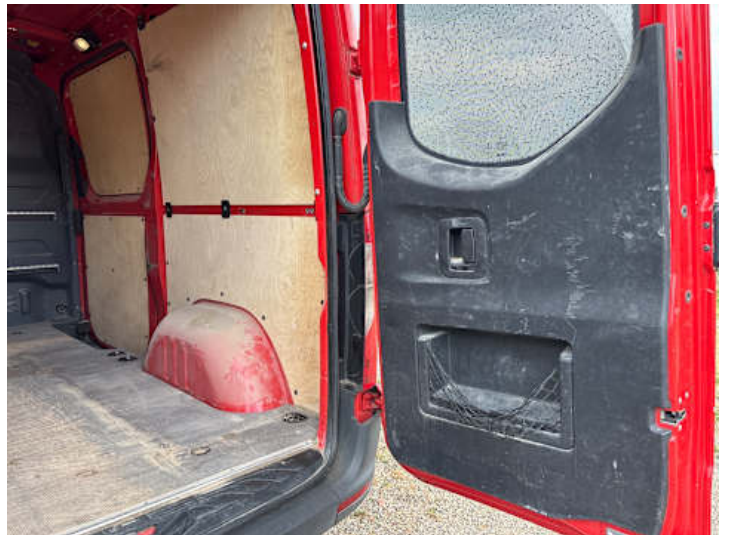
Innenraum (Verschleiß)

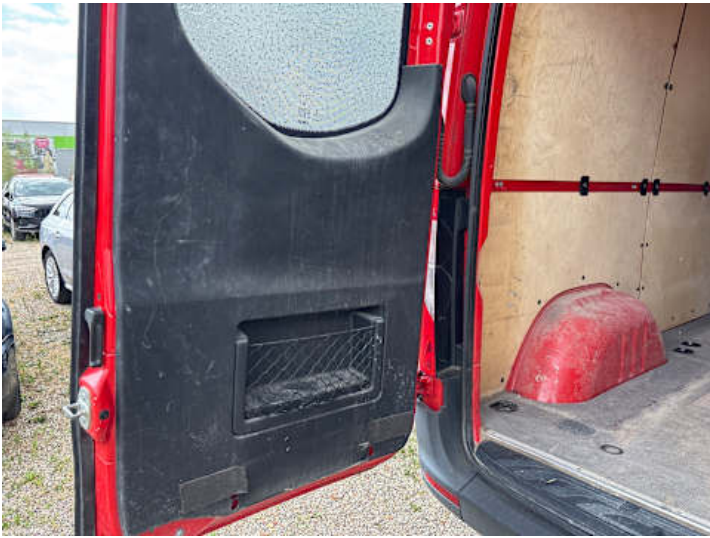
Innenraum (Verschleiß)

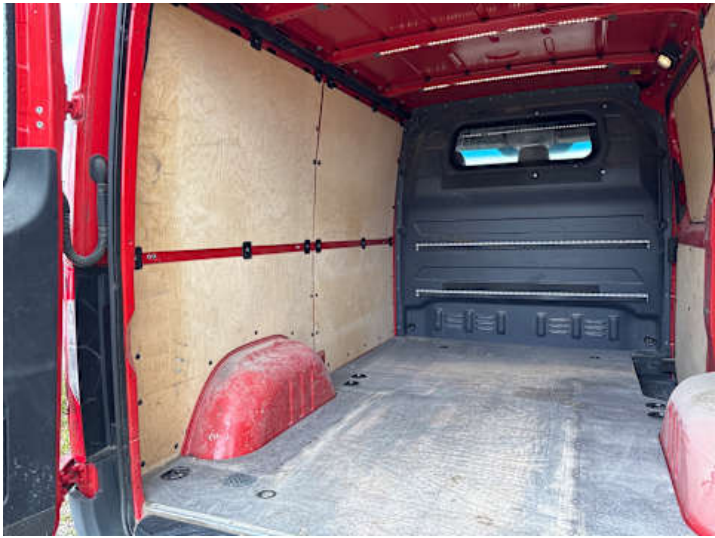
Innenraum (Verschleiß)
