## Mitsubishi Eclipse Cross Intense 2WD

EZ 07/2019 | Geländewagen | Benzin | Automatikgetriebe | 127.186km

Fahrzeug aufgenommen am: 31.07.2026

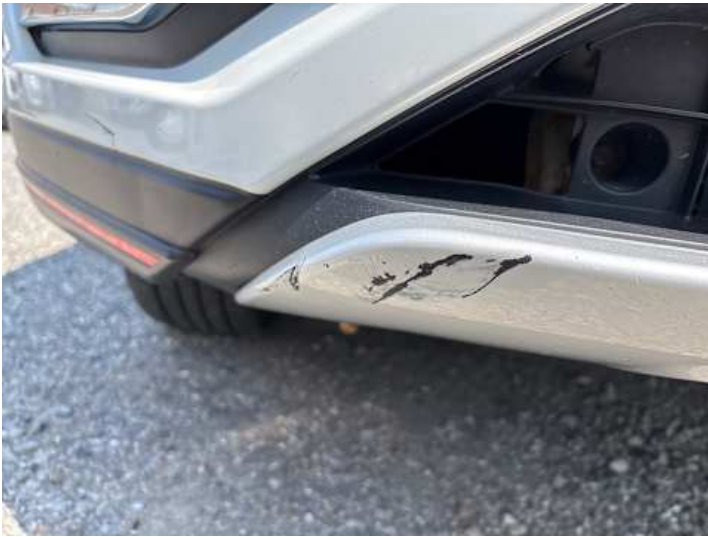
Stoßstange vorne (Kratzer)

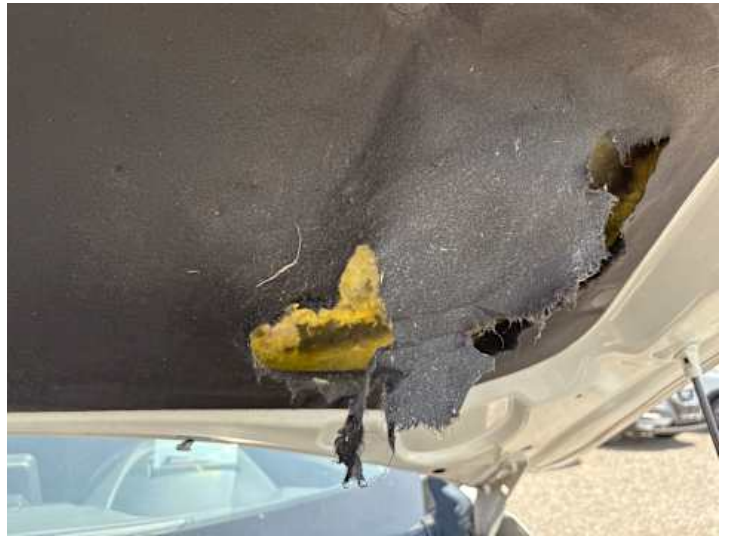
Motorhaube (Riss/Bruch)

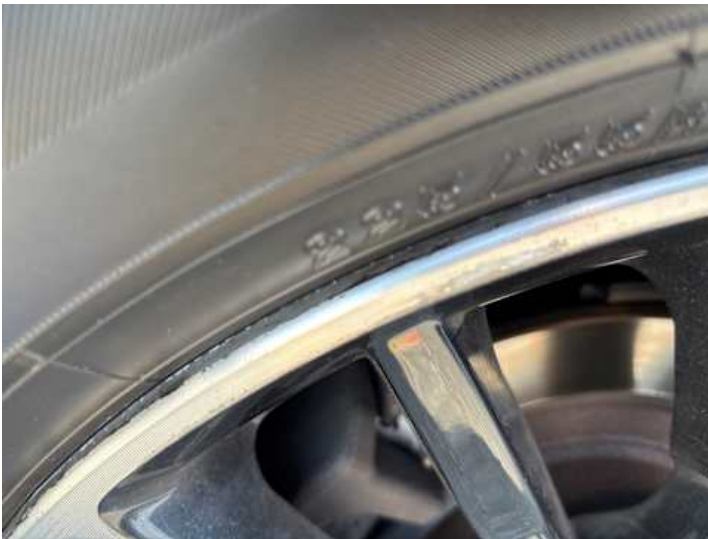
Rad (Kratzer)

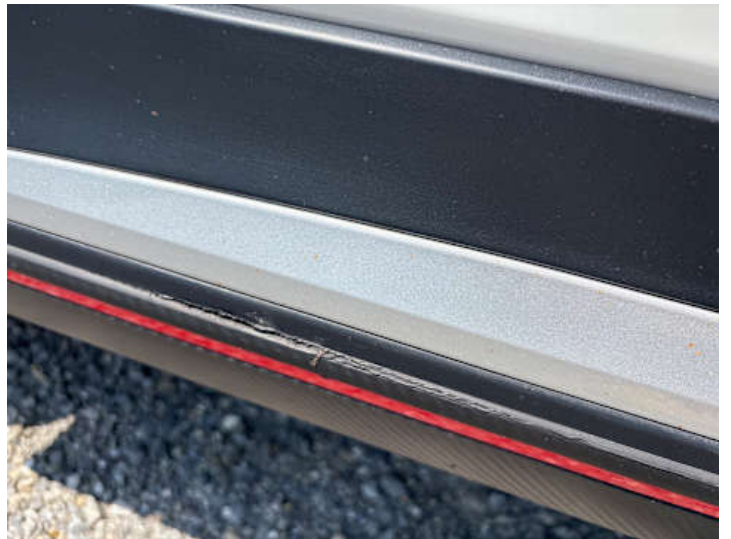
Fahrertür (Unsachgemäß instand gesetzt)

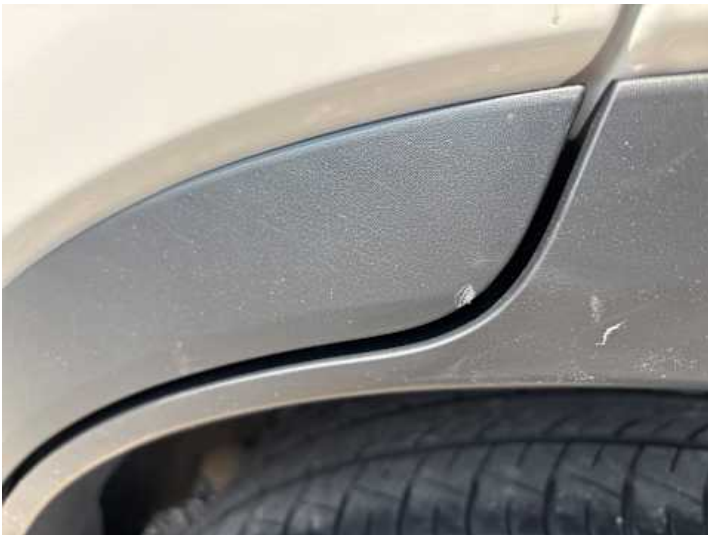
Türe hinten links (Kratzer)

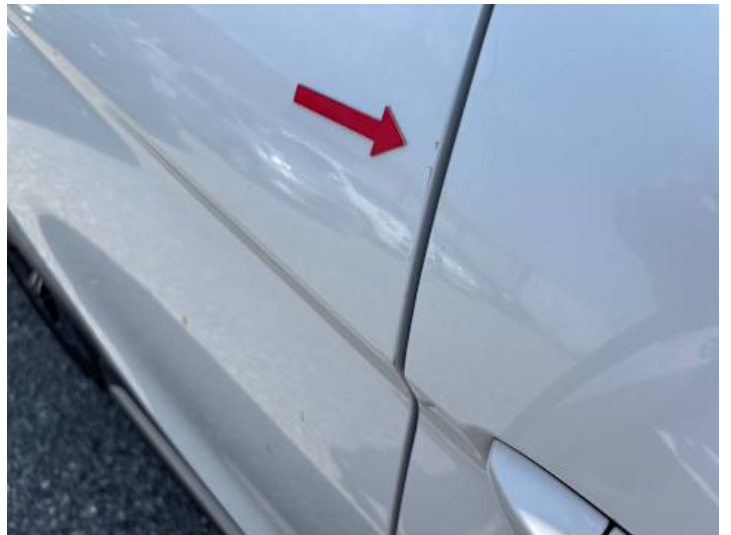
Türe hinten rechts (Kratzer)

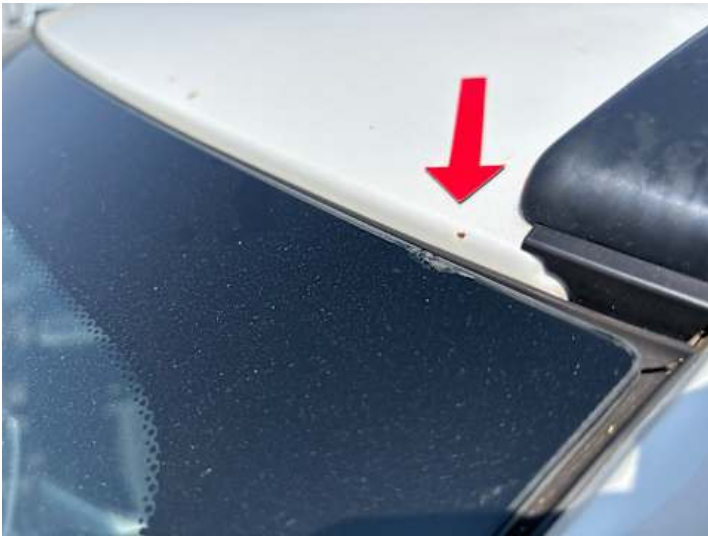
Dach (Steinschlag)

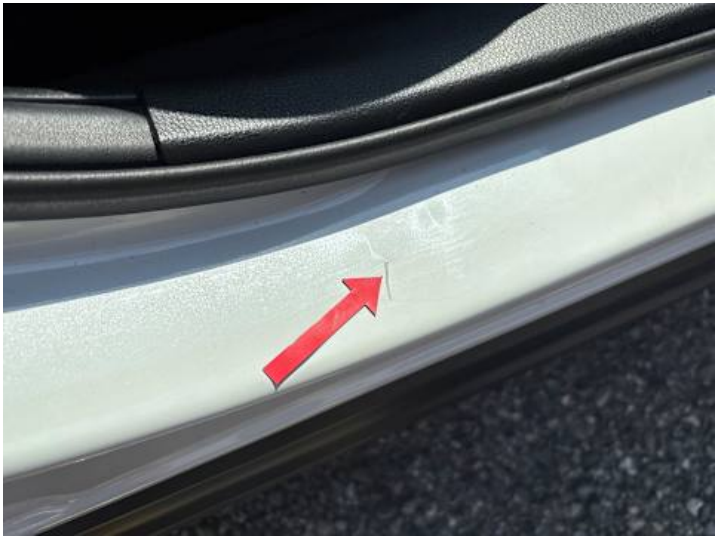
Schweller rechts (Kratzer)

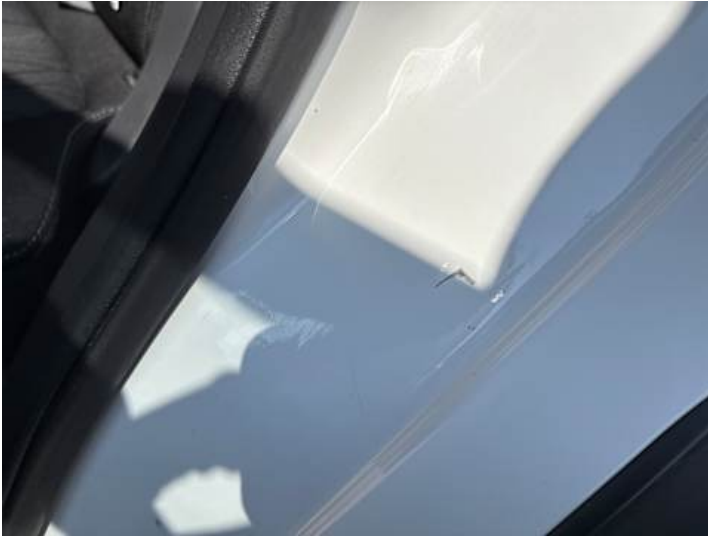
Seitenteil hinten links (Kratzer)

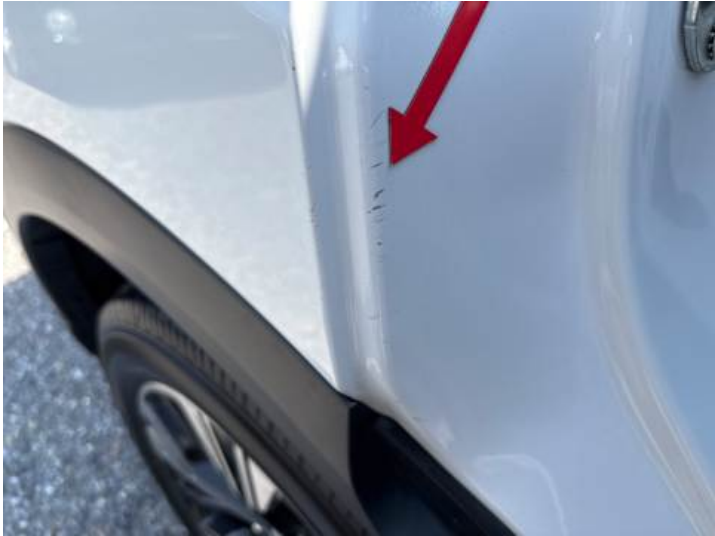
Seitenteil hinten rechts (Kratzer)

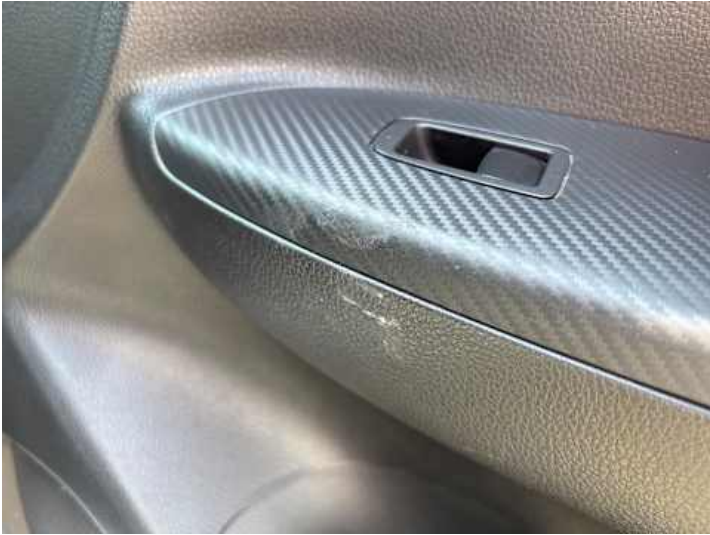
Innenraum (Kratzer)
