## Toyota AYGO Basis

EZ 03/2011 | Kleinwagen | Benzin | Schaltgetriebe | 180.824km

Fahrzeug aufgenommen am: 07.08.2026

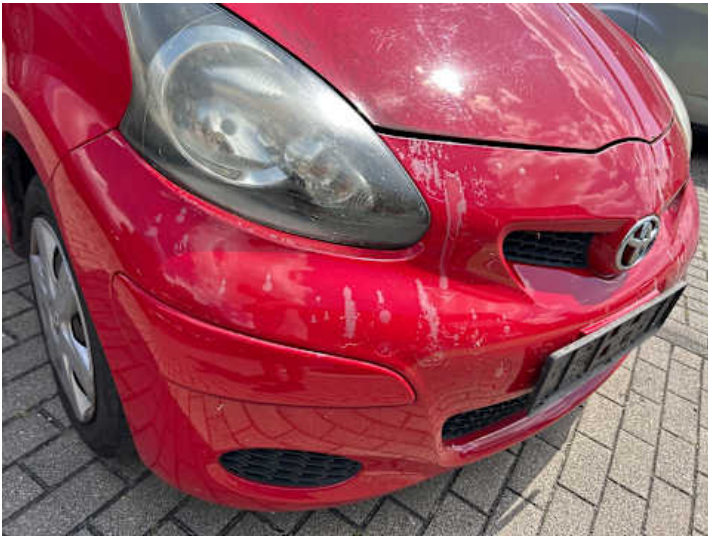
Stoßstange vorne (Lackschaden)

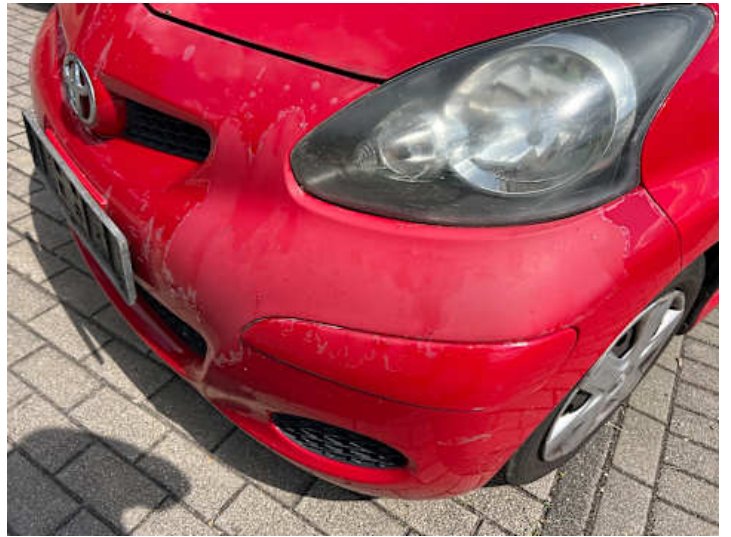
Stoßstange vorne (Lackschaden)

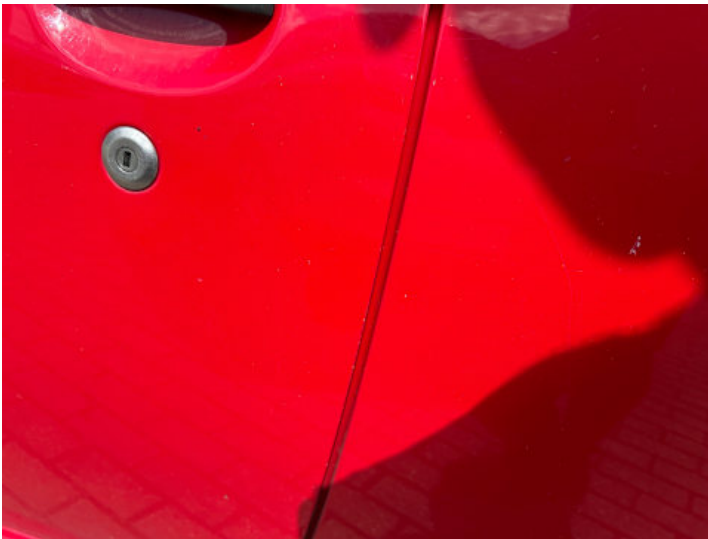
Fahrertür (Kratzer)

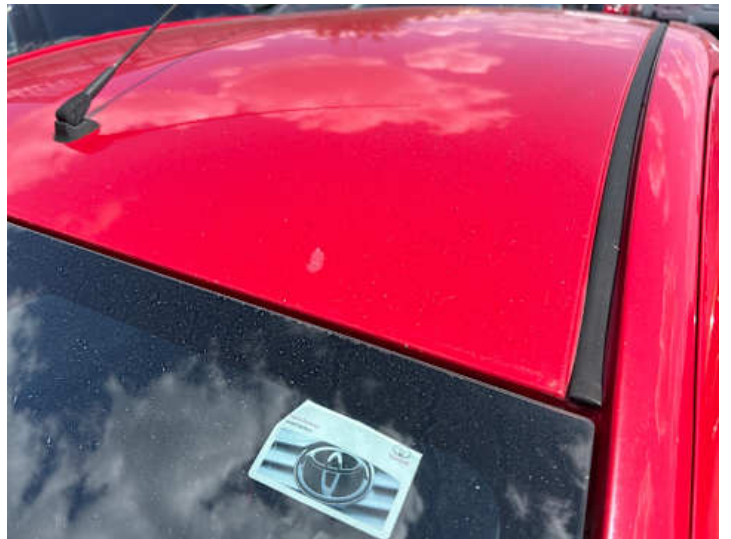
Dach (Lackschaden)

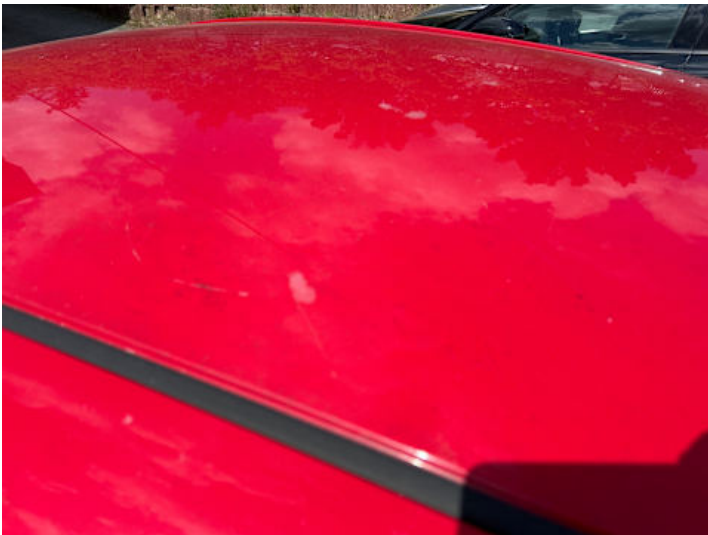
Dach (Lackschaden)

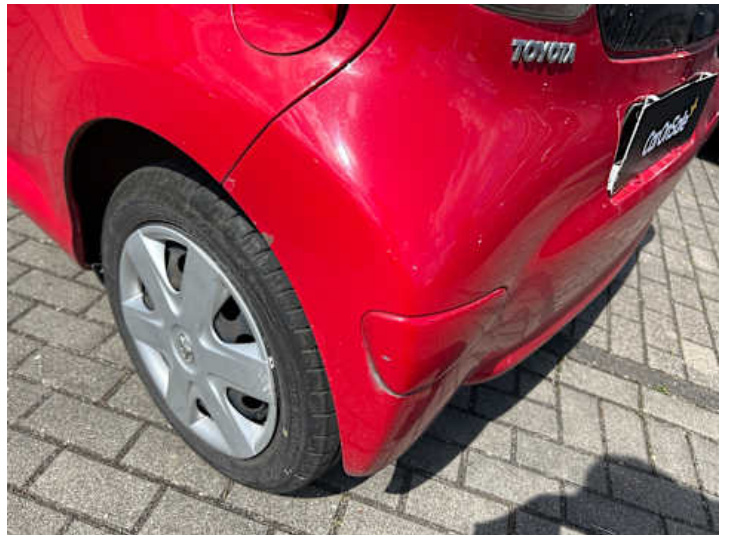
Stoßstange hinten (Lackschaden)

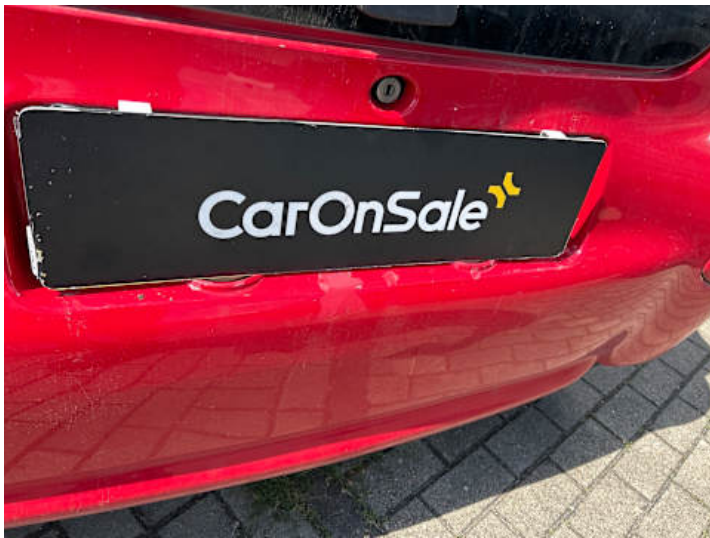
Stoßstange hinten (Lackschaden)

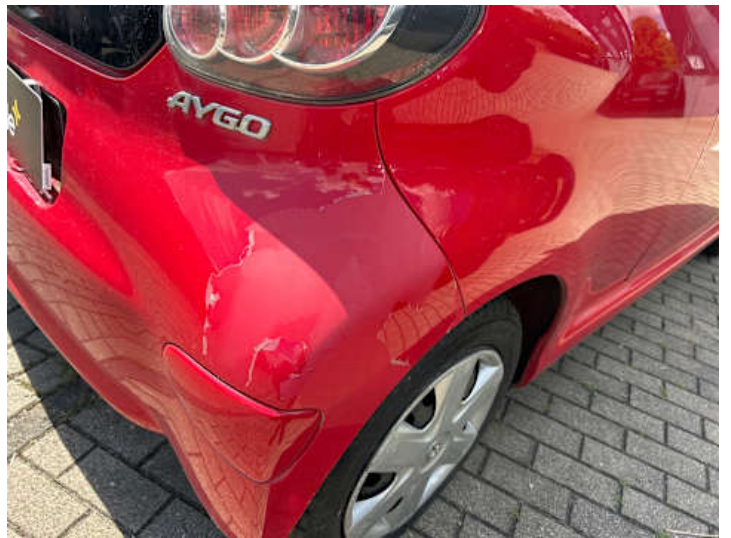
Stoßstange hinten (Lackschaden)

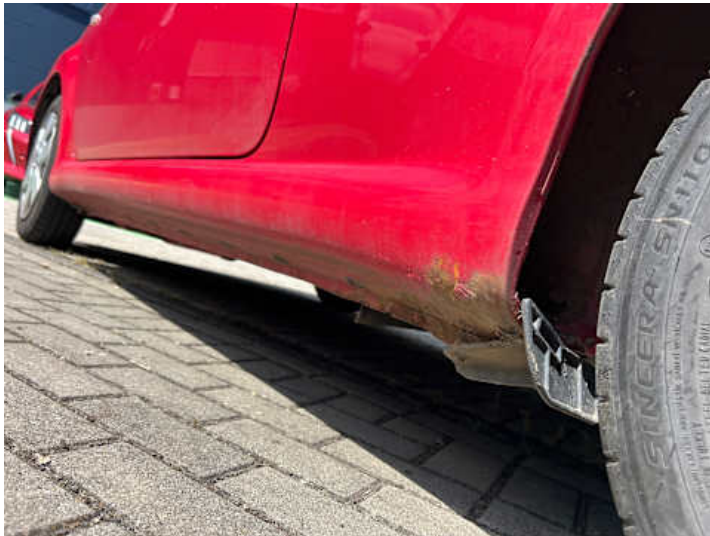
Schweller links (Rost)

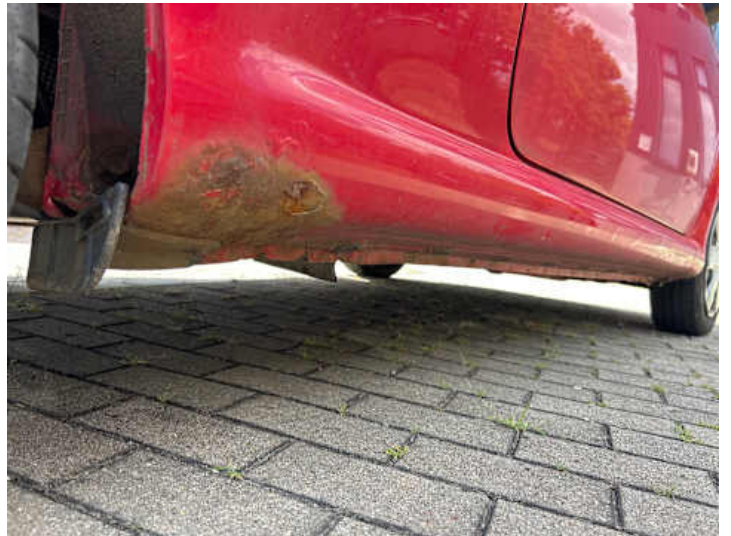
Schweller rechts (Rost)

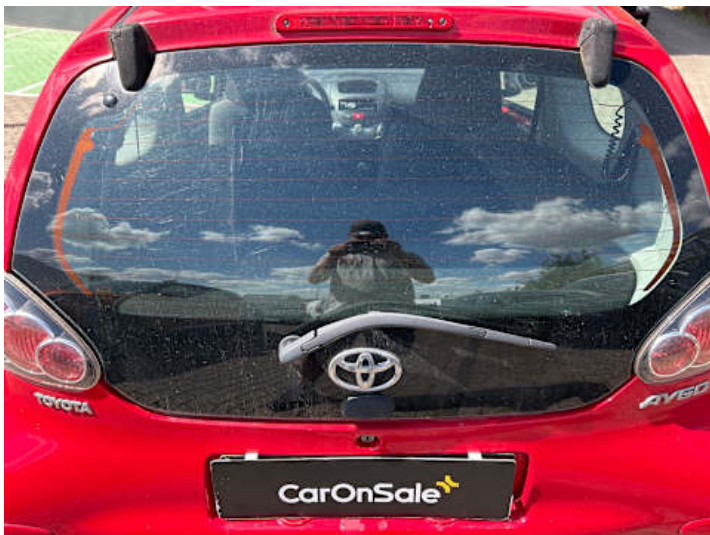
Heckklappe öffnet nichtRadio nicht Original

Heckklappe (Anderer Schaden): Öffnet nicht

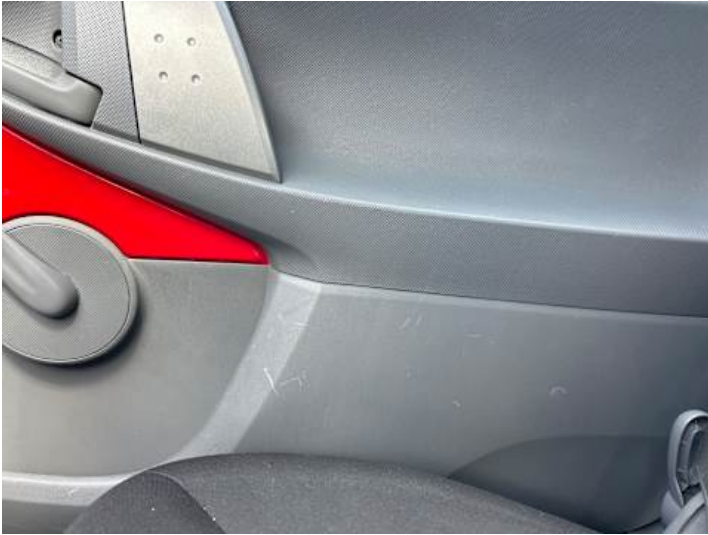
Innenraum (Verschleiß)

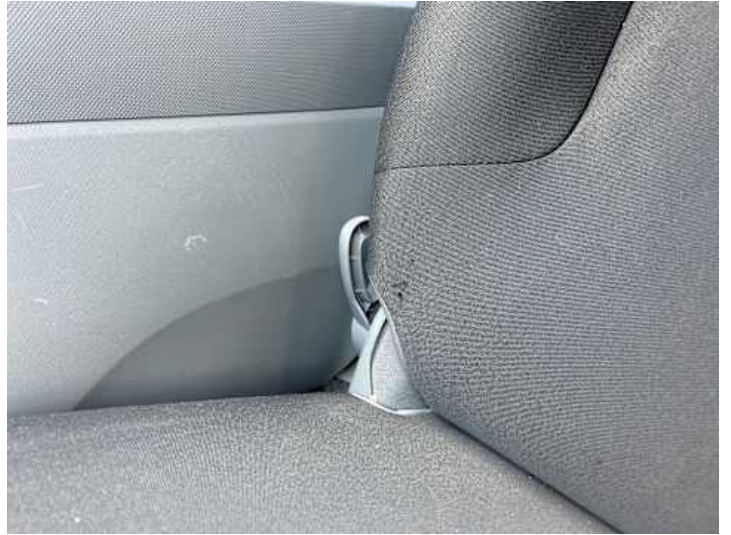
Innenraum (Verschleiß)

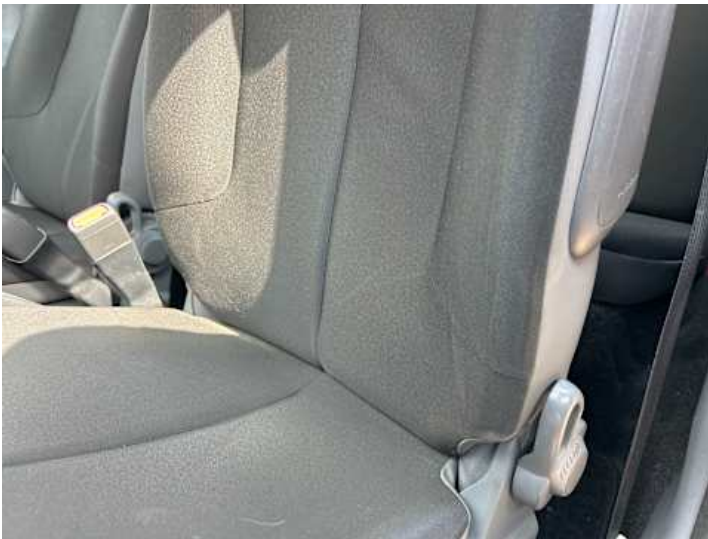
Innenraum (Verschleiß)
