## Fiat Grande Punto 1.2 8V Basis

EZ 07/2012 | Kleinwagen | Benzin | Schaltgetriebe | 118.591km  
Besteuerung: Differenzbesteuert (§25a UStG)  
Fahrzeugstandort: 48\*\*\*  
Fahrzeug aufgenommen am: 27.04.2026

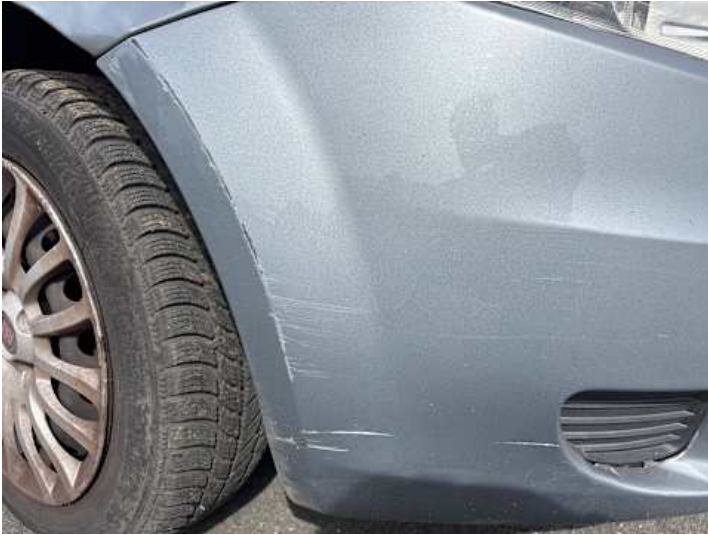
Stoßstange vorne (Kratzer)

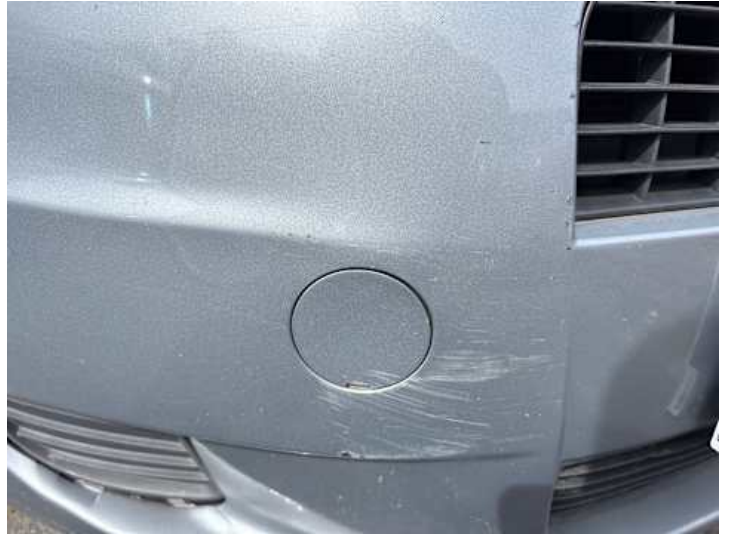
Stoßstange vorne (Kratzer)

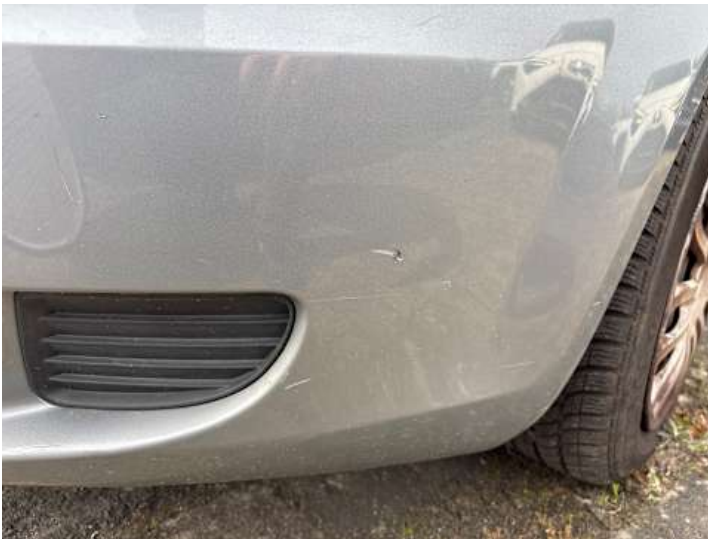
Stoßstange vorne (Kratzer)

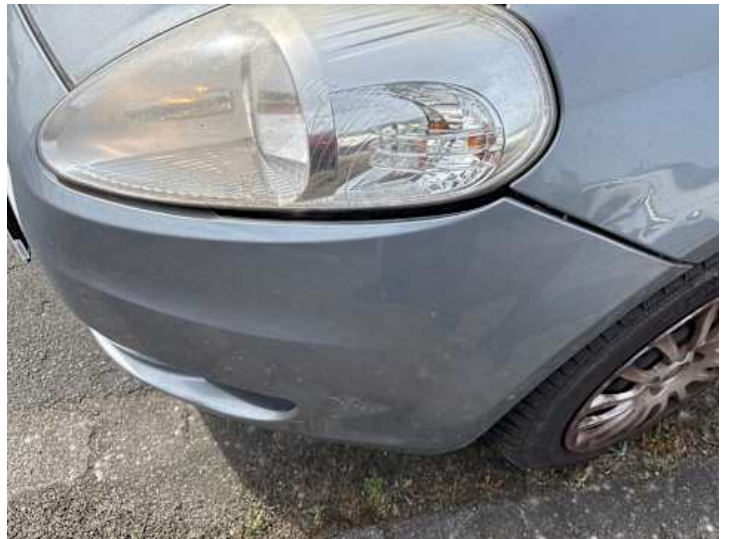
Stoßstange vorne (Spaltmaße ungenau)

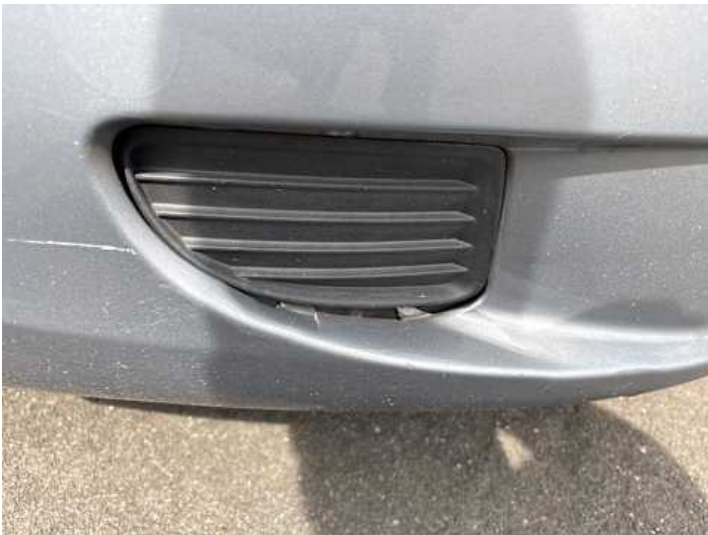
Stoßstange vorne (Riss/Bruch, Verformung)

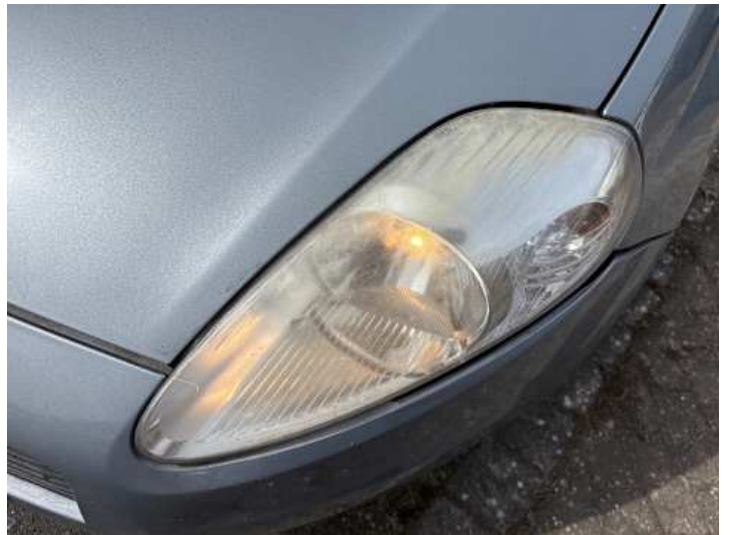
Scheinwerfer (links) (Blind)

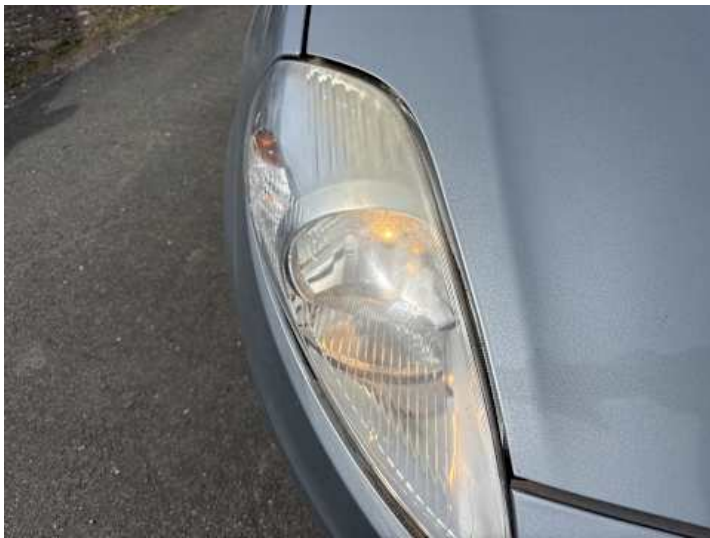
Scheinwerfer (rechts) (Blind)

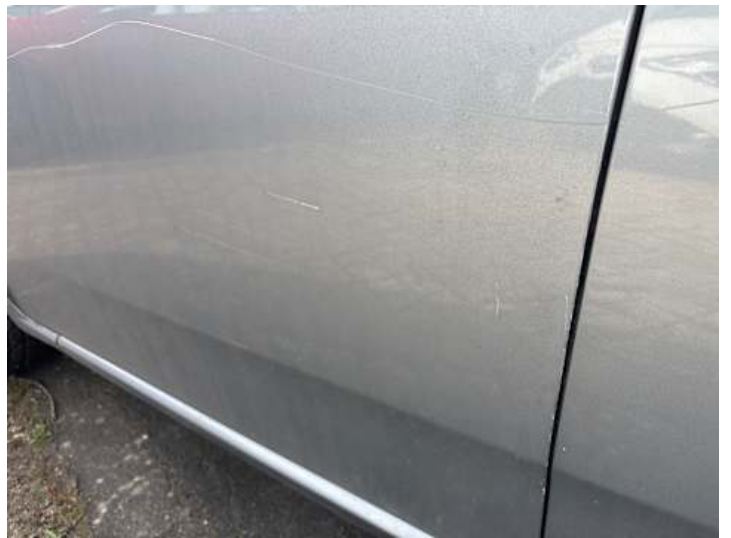
Fahrtür (Kratzer)

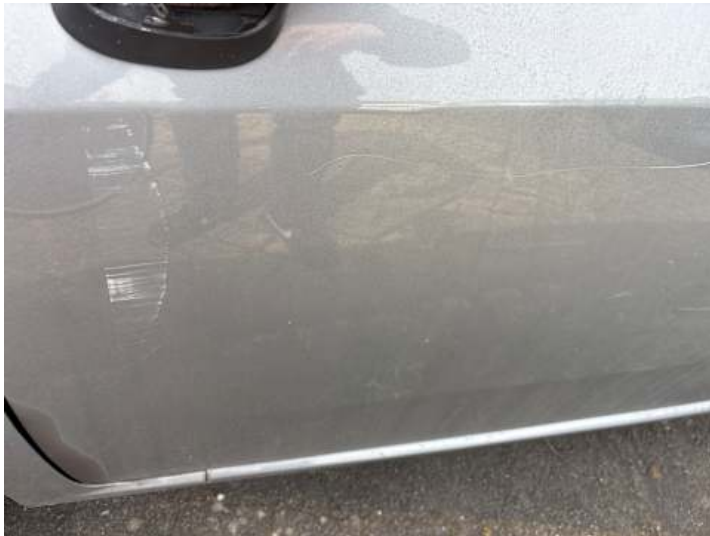
Fahrtür (Kratzer)

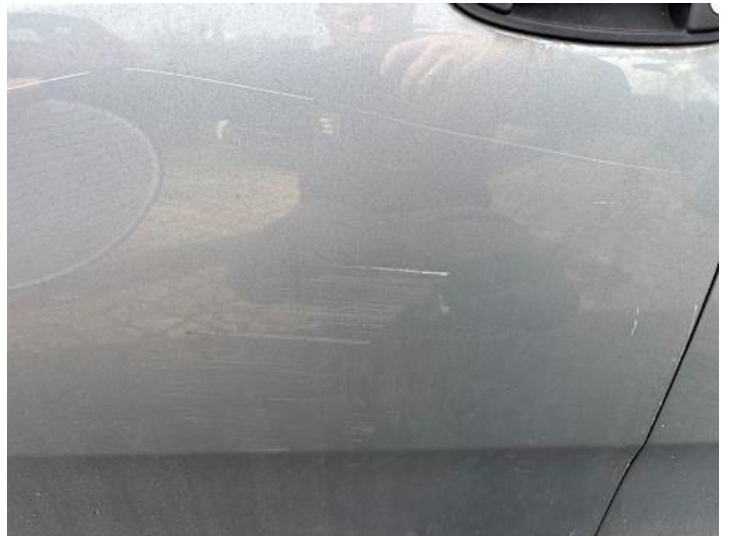
Fahrtür (Kratzer)

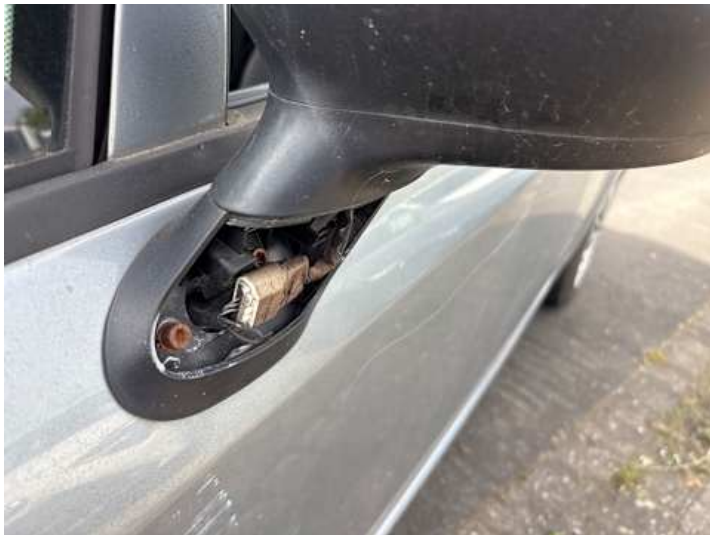
Fahrtür (Riss/Bruch)

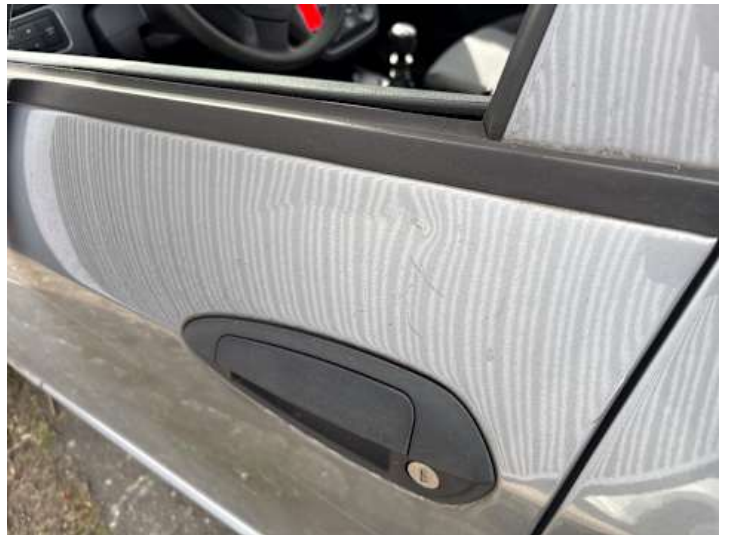
Fahrtür (Verformung)

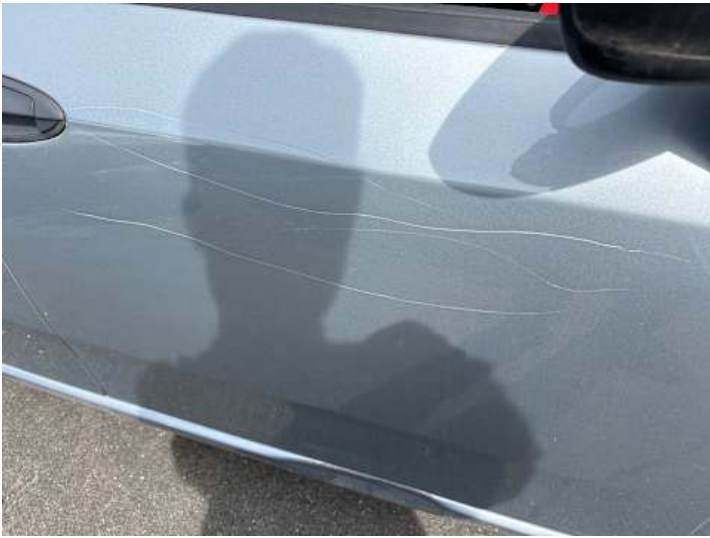
Beifahrertür (Kratzer)

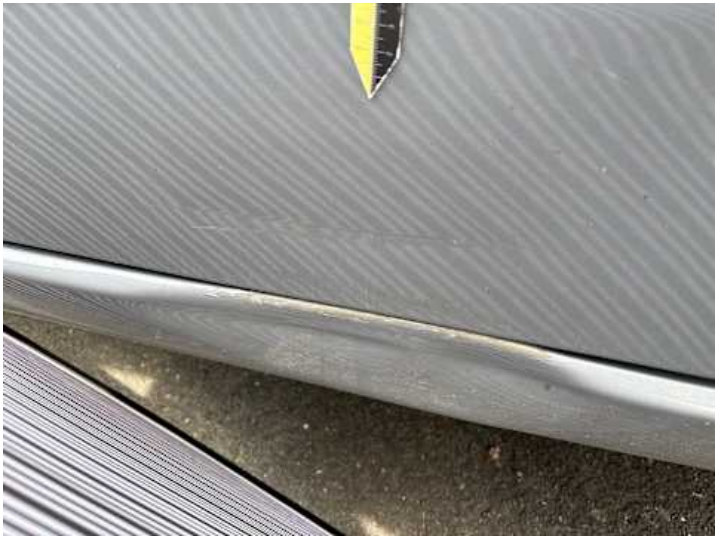
Beifahrertür (Kratzer, Verformung)

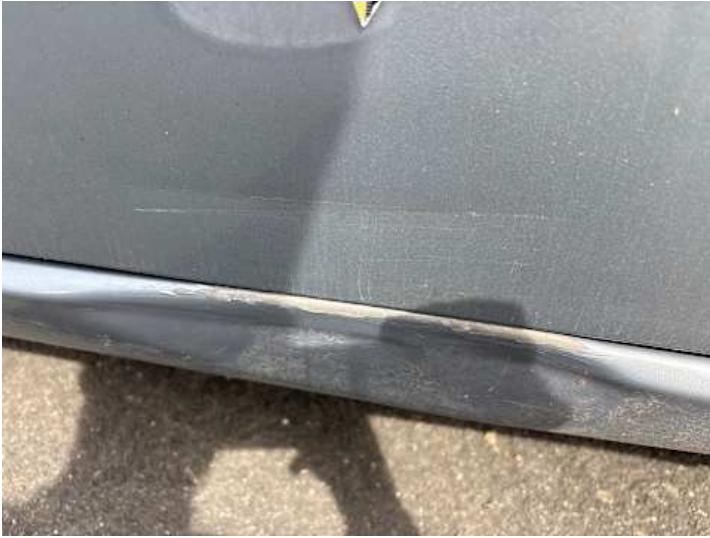
Beifahrertür (Kratzer, Verformung)

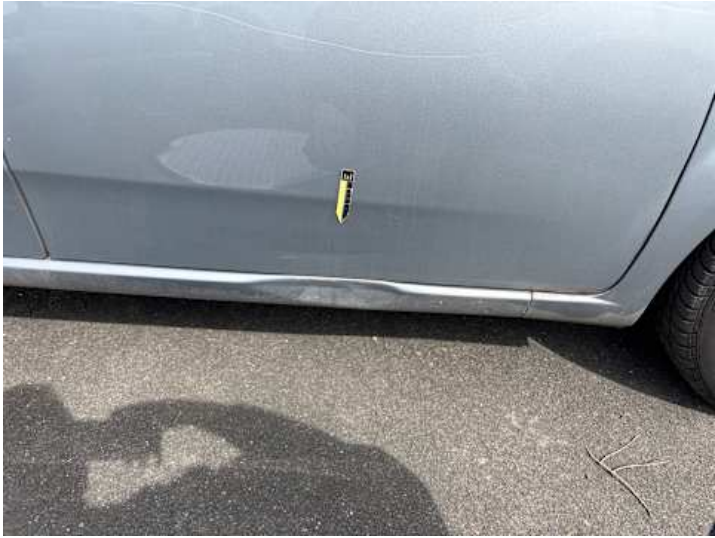
Beifahrertür (Kratzer, Verformung)

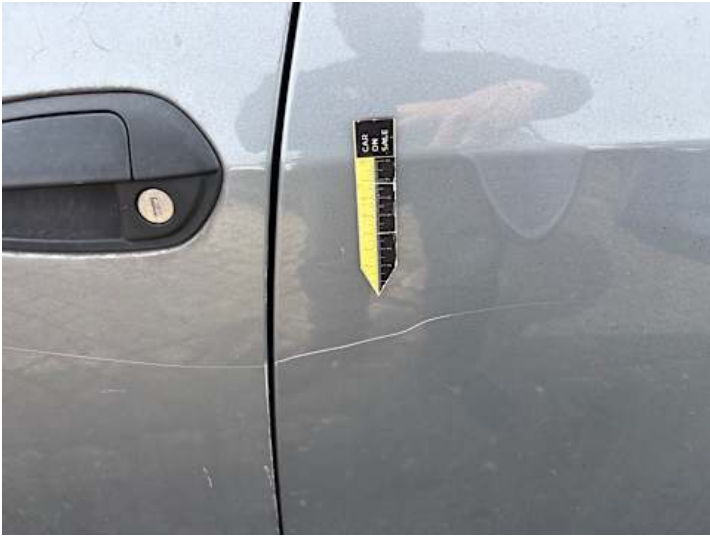
Türe hinten links (Kratzer)

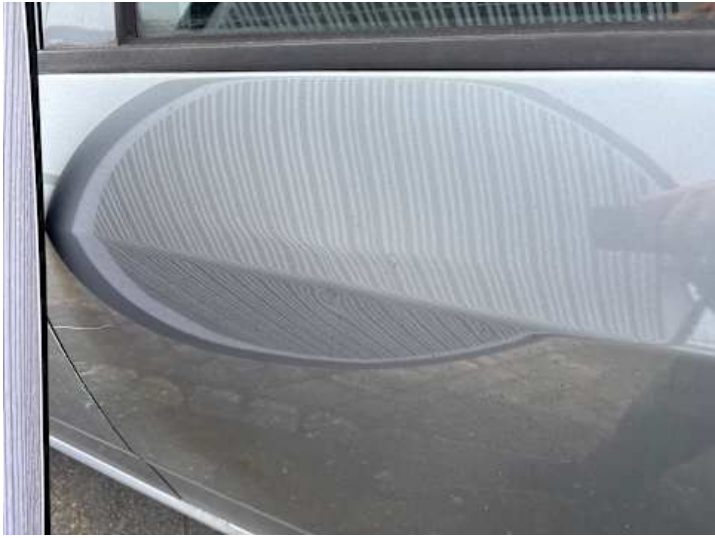
Türe hinten links (Delle, Verformung)

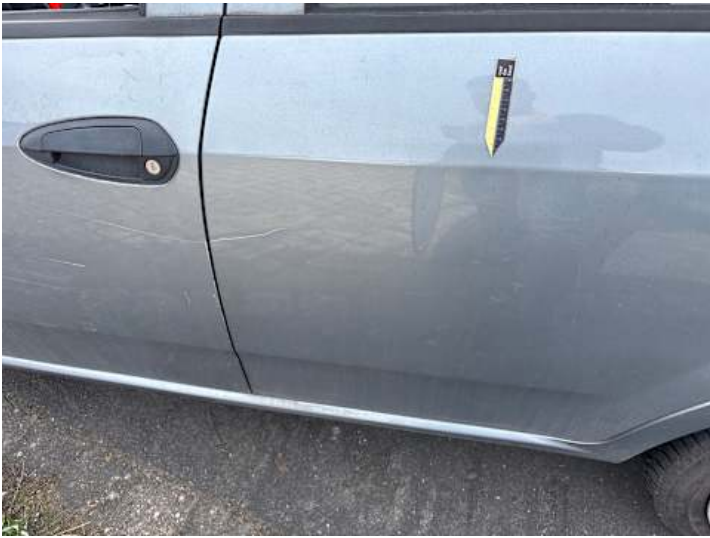
Türe hinten links (Delle, Verformung)

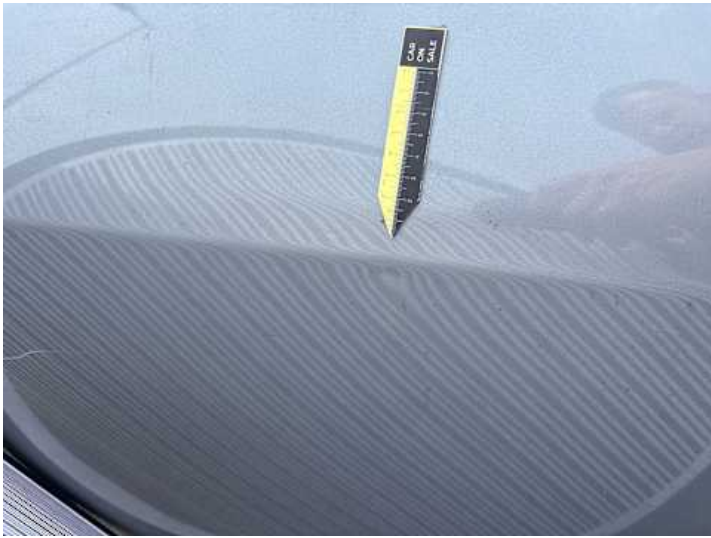
Türe hinten links (Delle, Verformung)

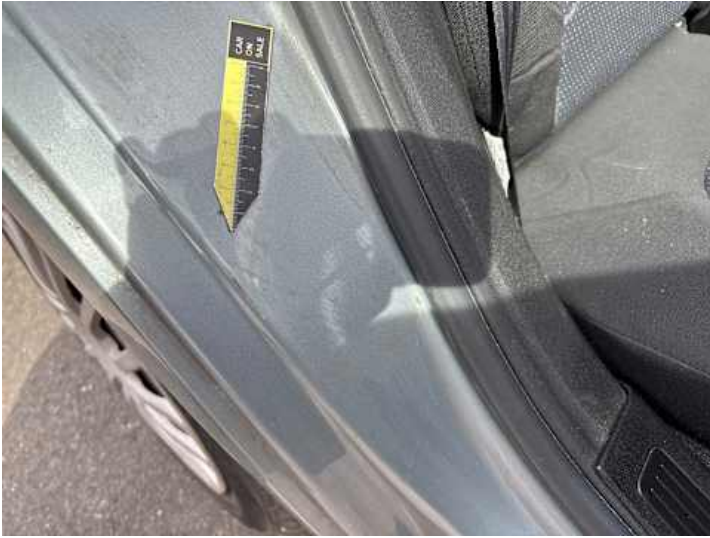
Türe hinten rechts (Kratzer)

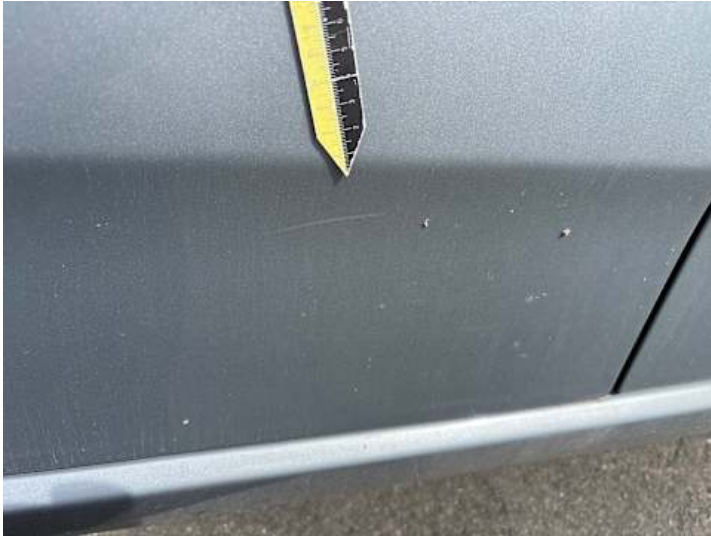
Türe hinten rechts (Kratzer)

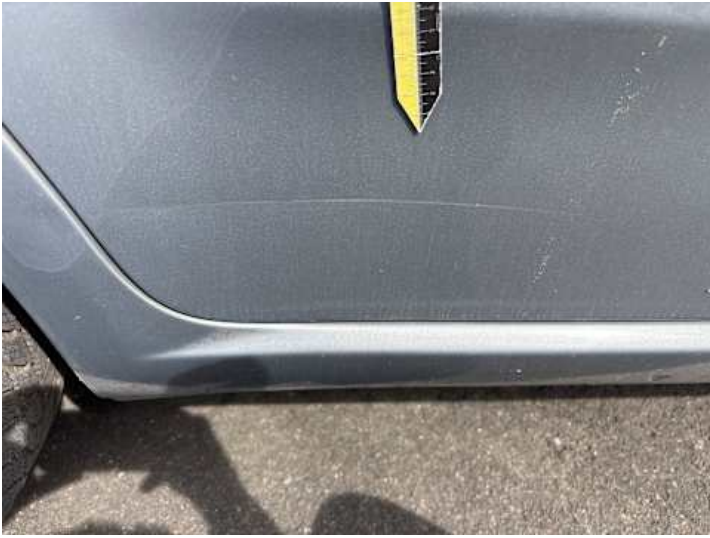
Türe hinten rechts (Kratzer)

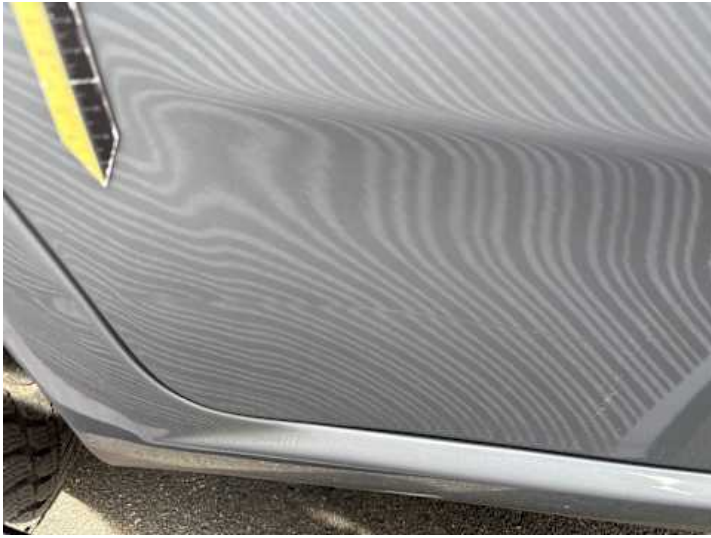
Türe hinten rechts (Verformung)

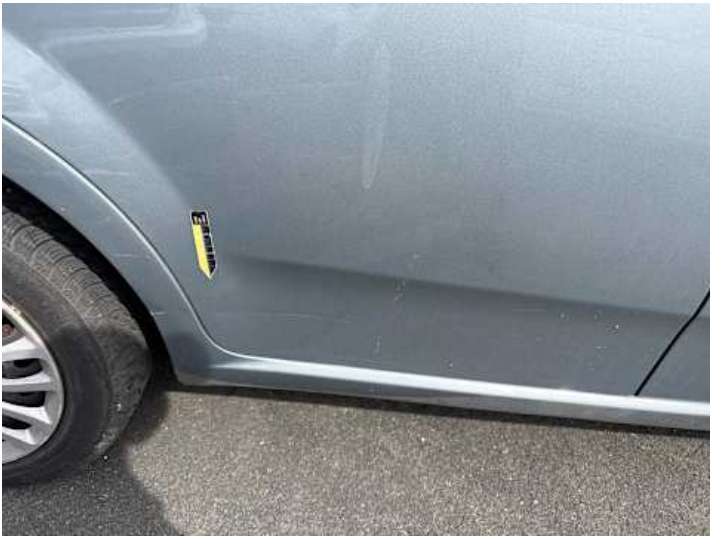
Türe hinten rechts (Verformung)

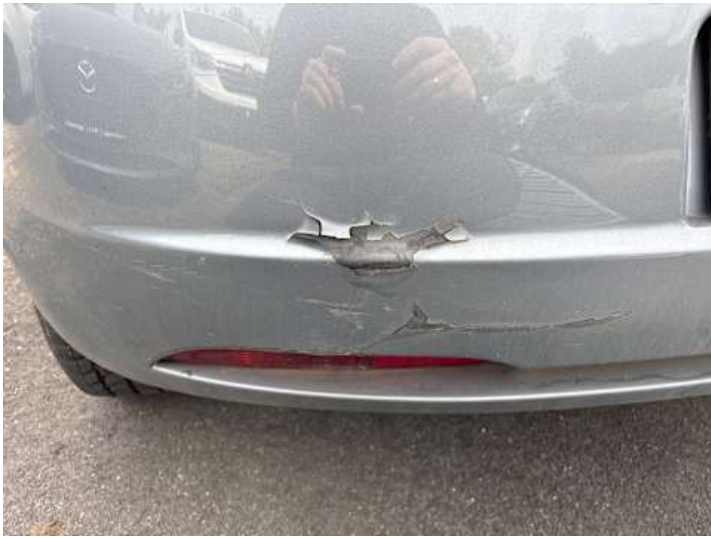
Stoßstange hinten (Kratzer, Lackschaden, Riss/Bruch)

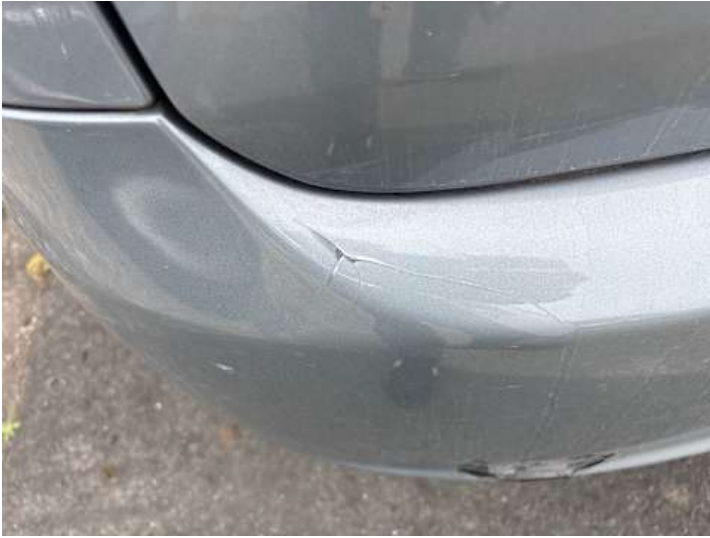
Stoßstange hinten (Kratzer, Lackschaden, Riss/Bruch)

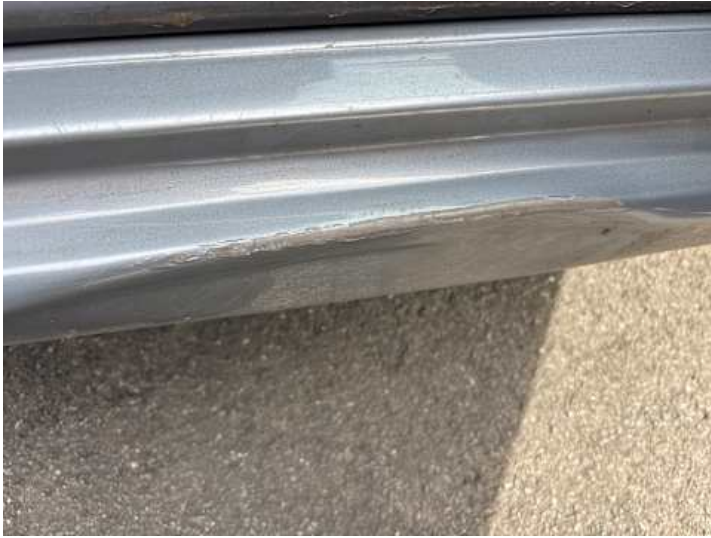
Schweller rechts (Verformung, Lackschaden)

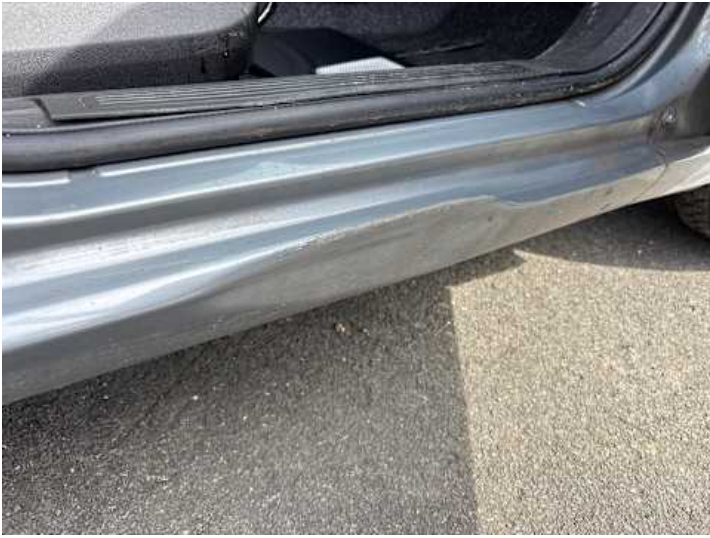
Schweller rechts (Verformung, Lackschaden)

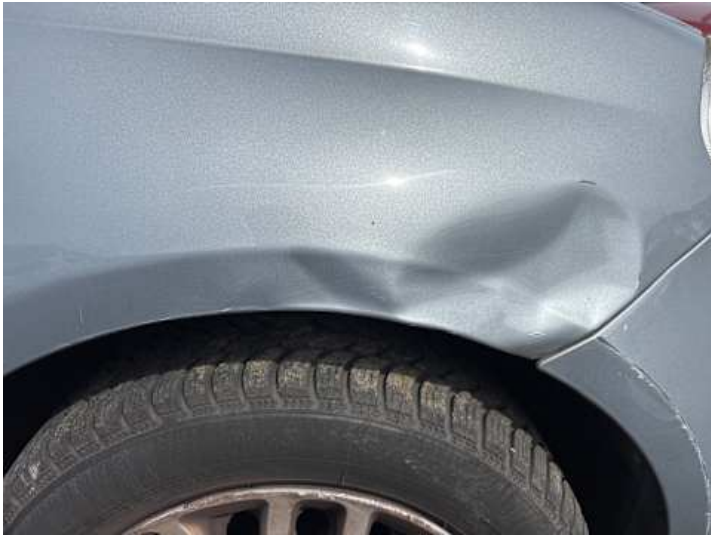
Kotflügel vorne rechts (Verformung, Lackschaden)

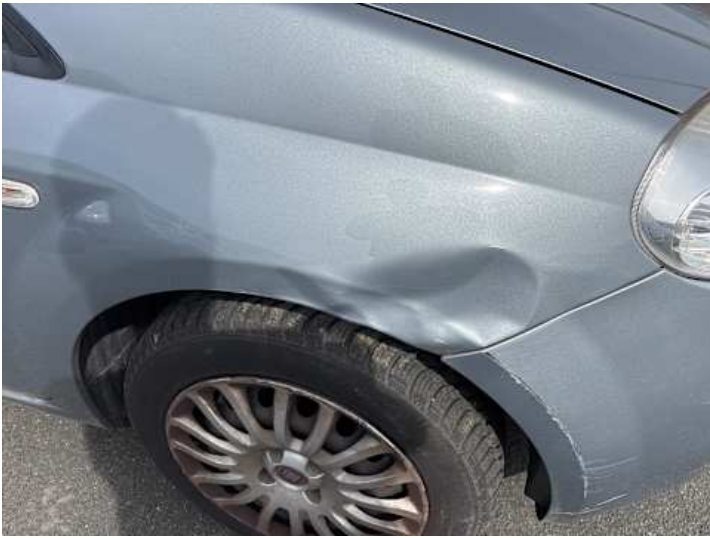
Kotflügel vorne rechts (Verformung, Lackschaden)

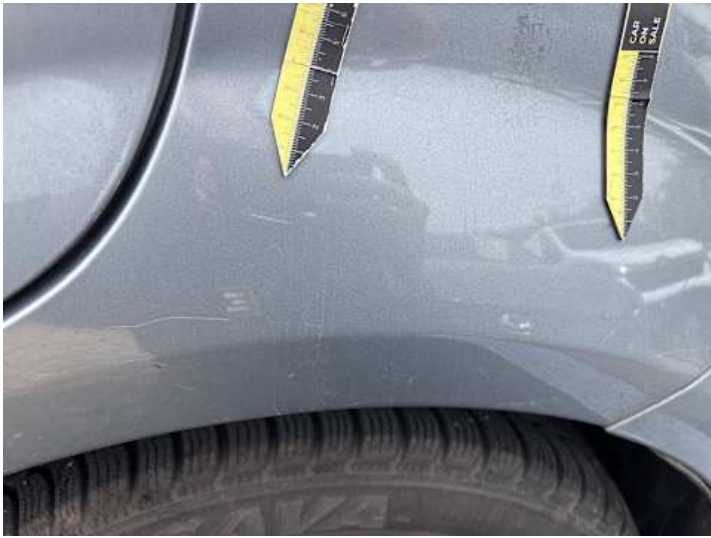
Seitenteil hinten links (Kratzer)

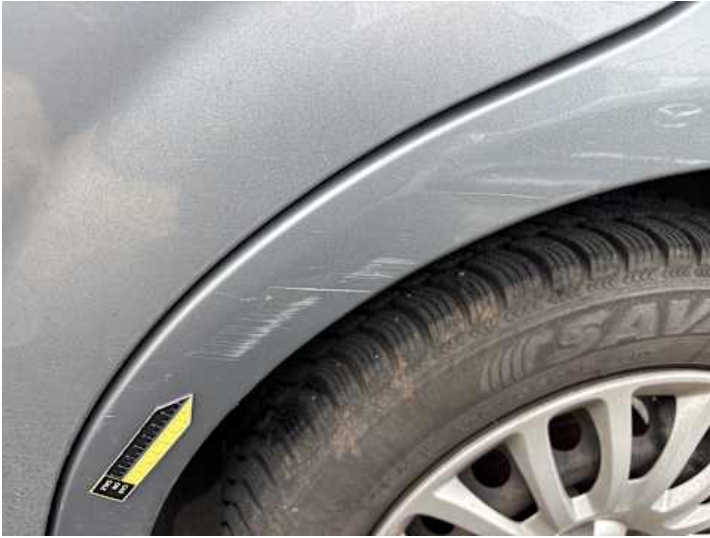
Seitenteil hinten links (Kratzer)

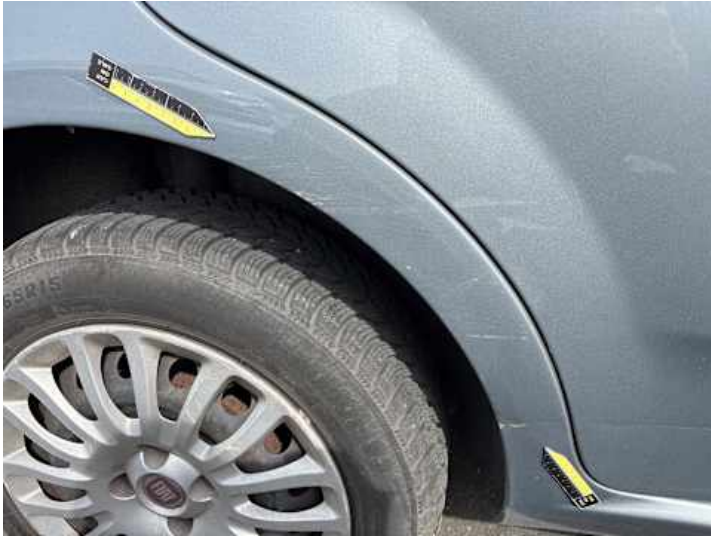
| Fahrzeugteil | Lackschichtdicke (in µm) | Fahrzeugteil | Lackschichtdicke (in µm) |
|---|---|---|---|
| Seitenteil hinten links | 130 | Seitenteil hinten rechts | 350 |

Seitenteil hinten rechts (Kratzer)

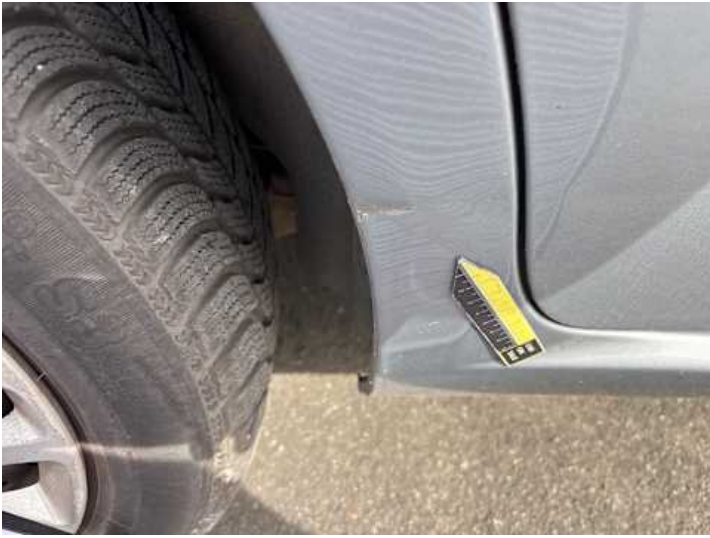
Seitenteil hinten rechts (Delle, Kratzer)

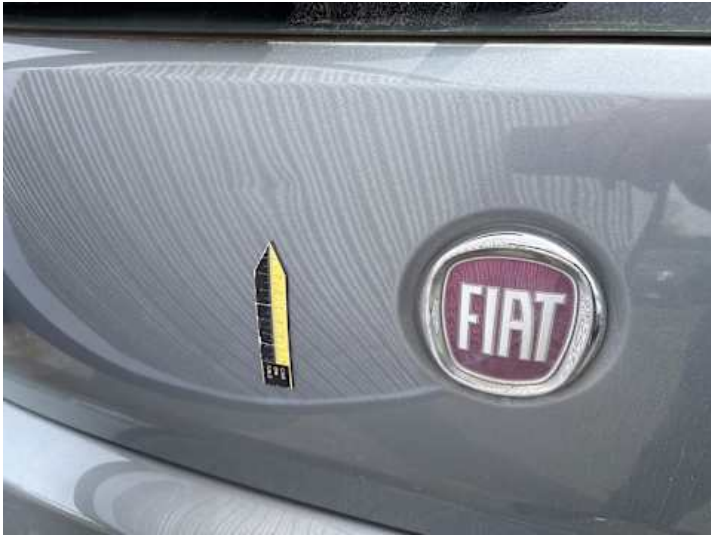
Heckklappe (Delle)

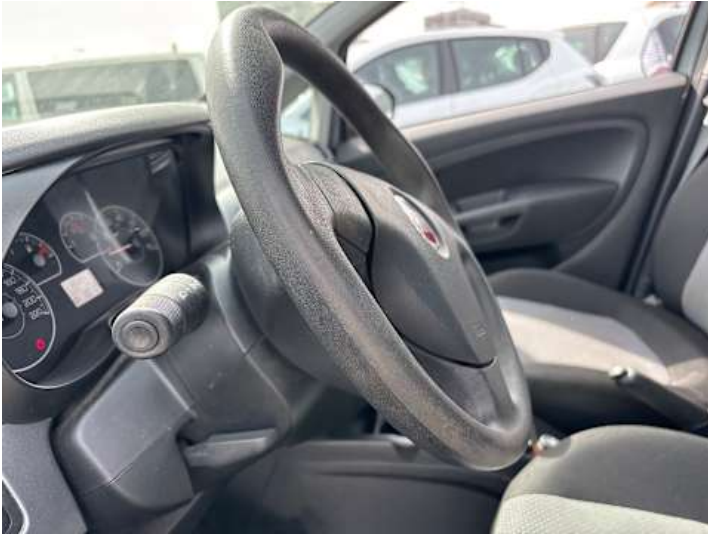
Innenraum (Verschleiß)

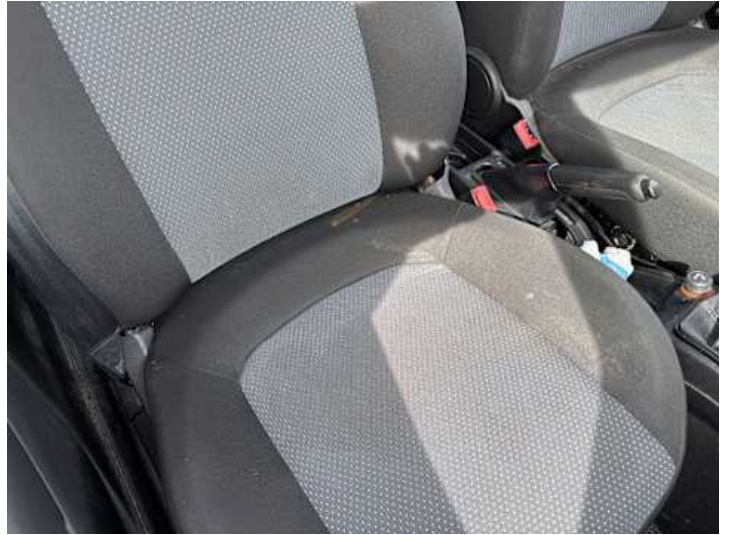
Innenraum (Verschmutzung)
