## Opel Vivaro Combi L2H1 2,9t

EZ 11/2016 | Kastenwagen | Diesel | Schaltgetriebe | 137.959km  
Besteuerung: Differenzbesteuert (§25a UStG)  
Fahrzeugstandort: 68\*\*\*  
Fahrzeug aufgenommen am: 03.07.2026

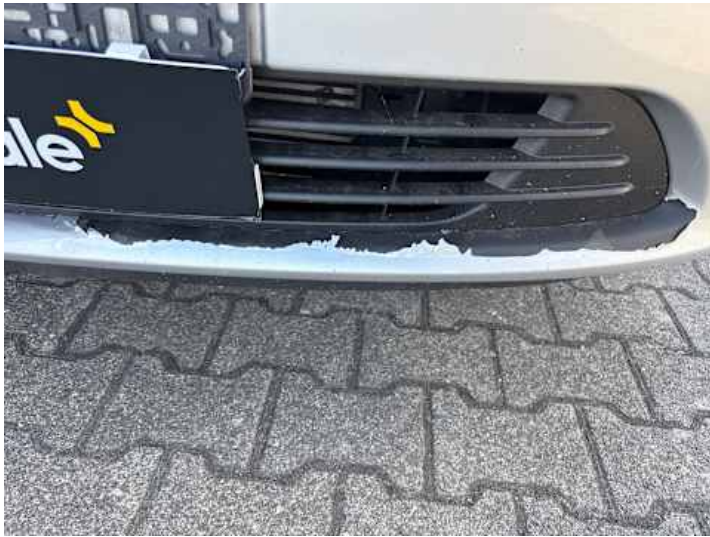
Stoßstange vorne (Lackschaden)

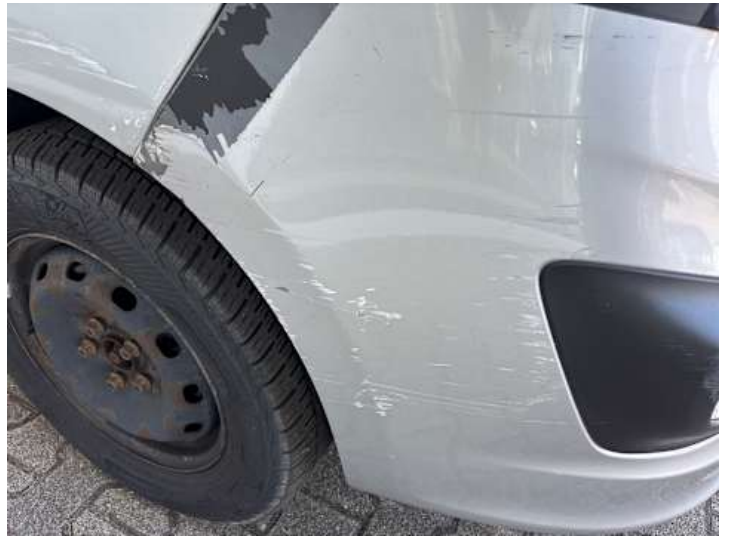
Stoßstange vorne (Kratzer)

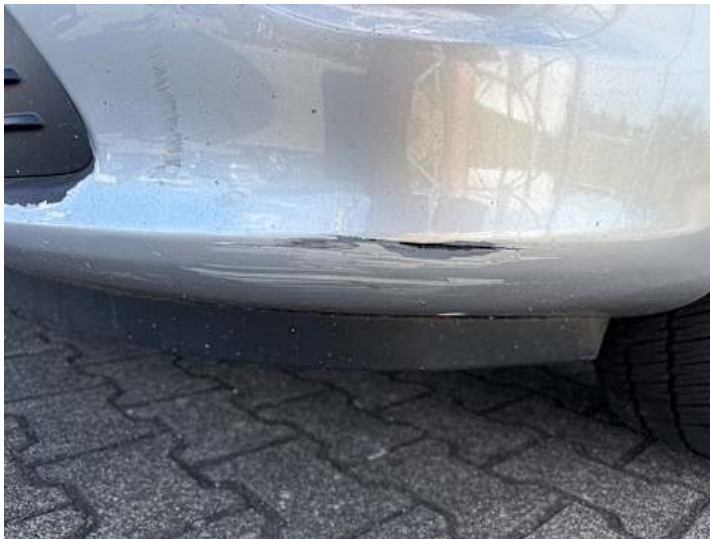
Stoßstange vorne (Kratzer)

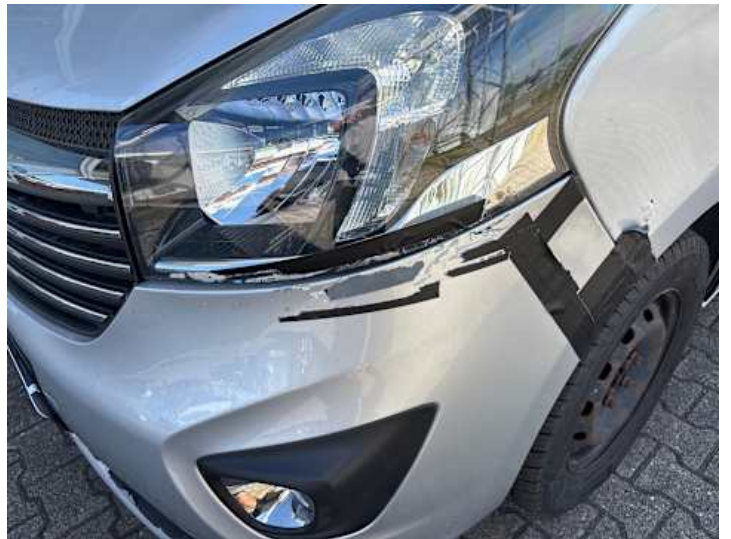
Stoßstange vorne (Unsachgemäß instand gesetzt)

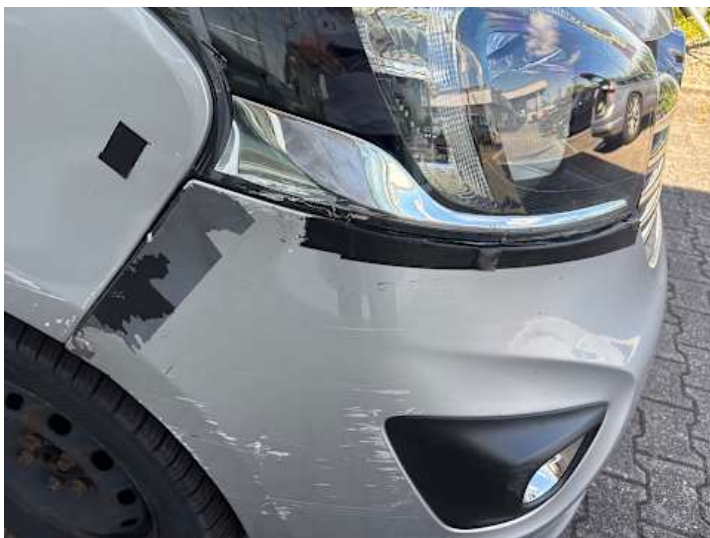
Stoßstange vorne (Unsachgemäß instand gesetzt)

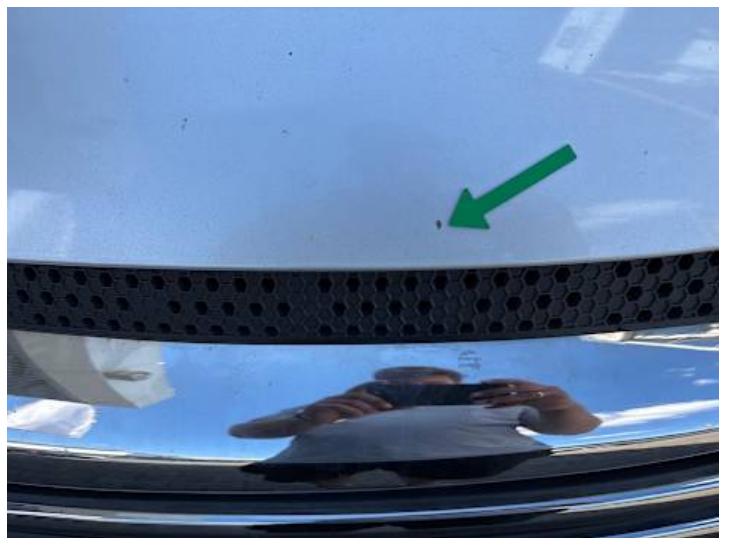
Motorhaube (Steinschlag)

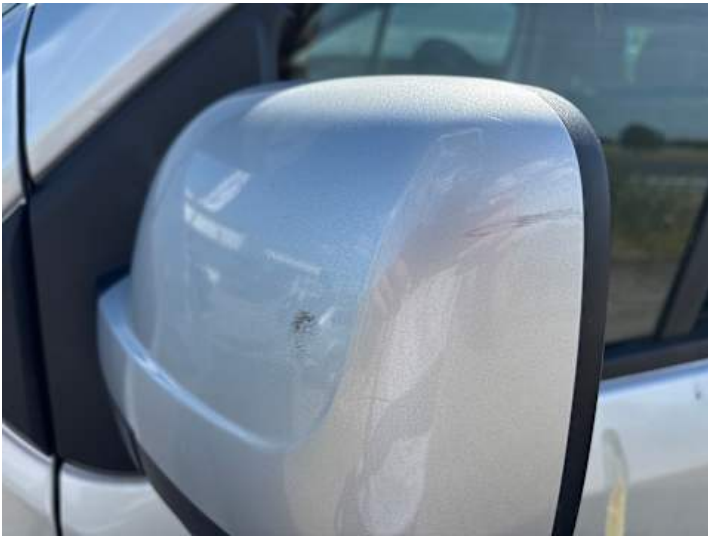
Fahrentür (Kratzer)

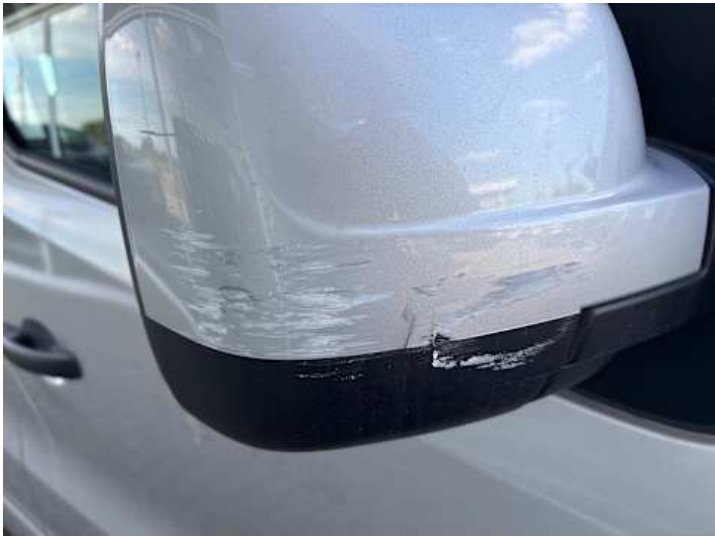
Beifahrertür (Kratzer)

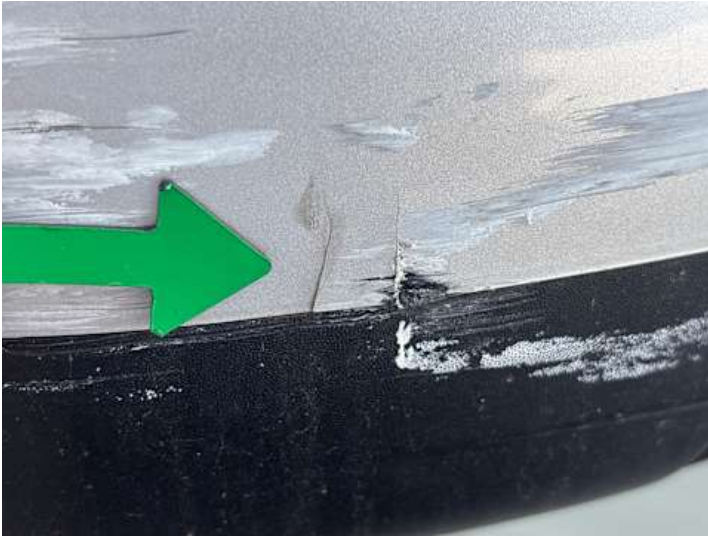
Beifahrertür (Riss/Bruch)

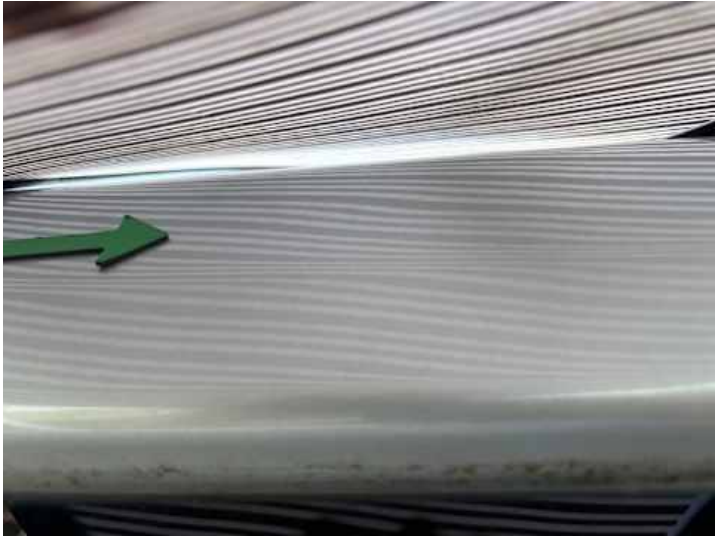
Dach (Delle)

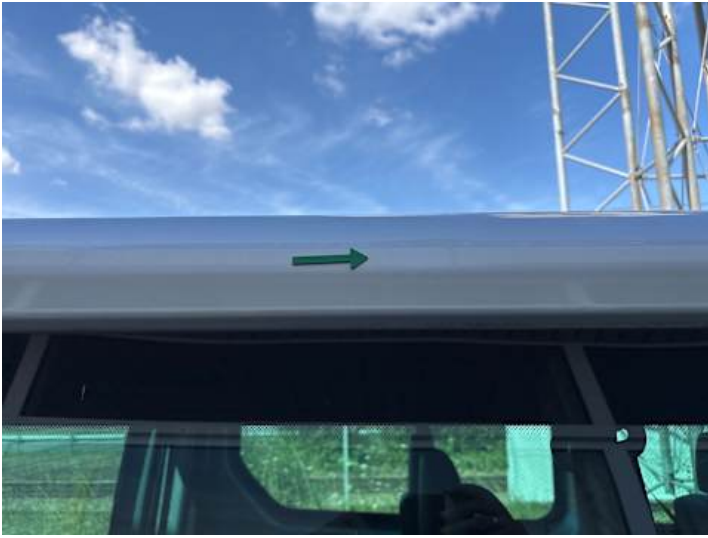
Dach (Delle)

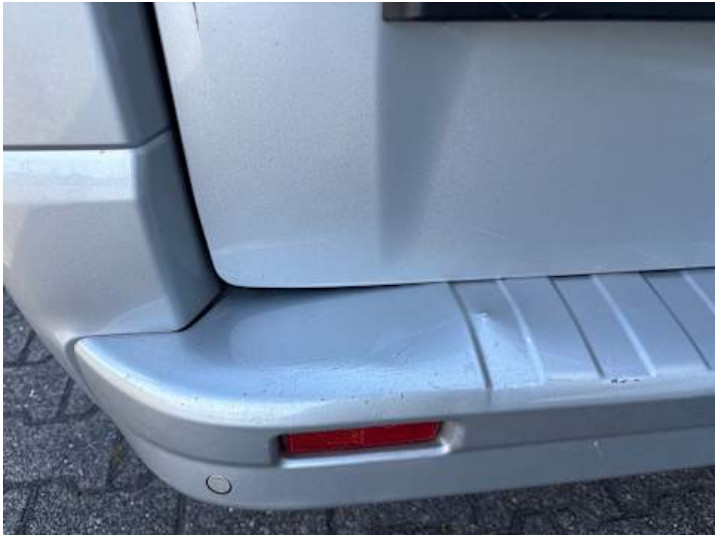
Stoßstange hinten (Riss/Bruch)

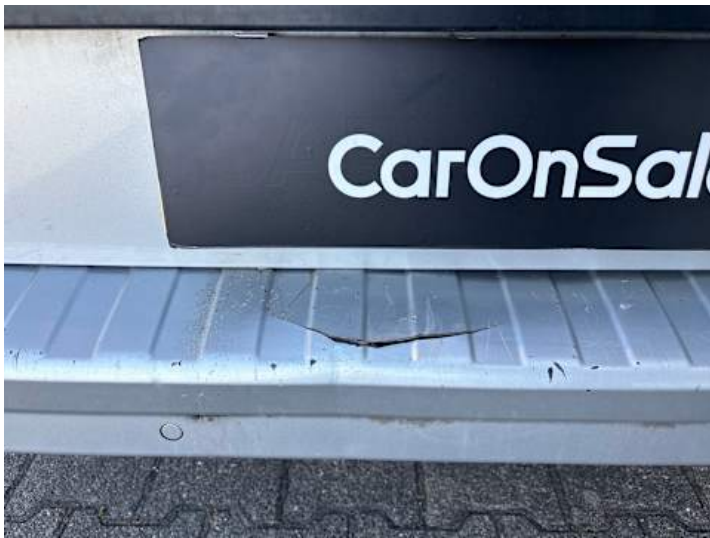
Stoßstange hinten (Riss/Bruch)

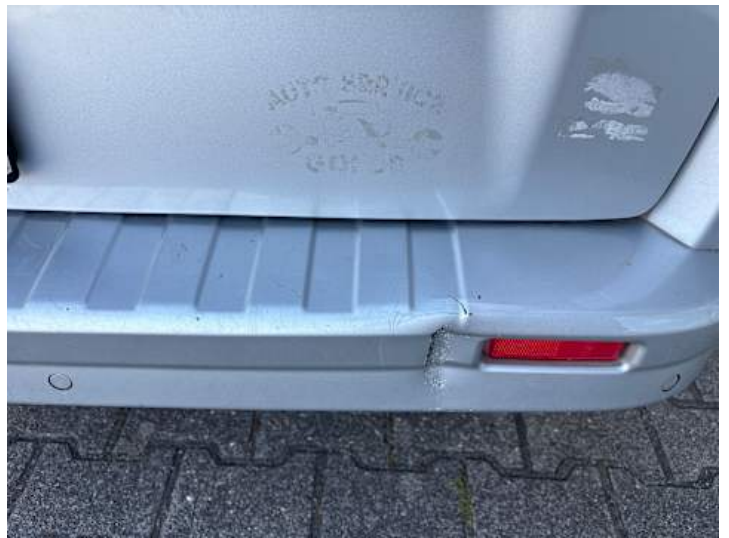
Stoßstange hinten (Riss/Bruch)

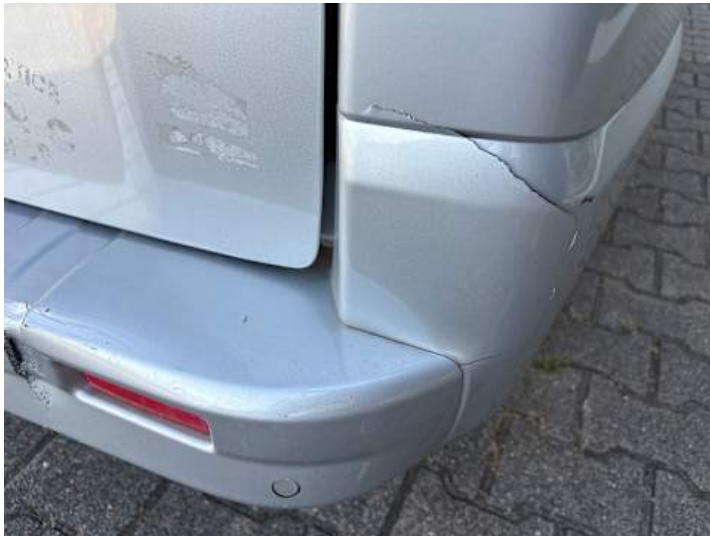
Stoßstange hinten (Riss/Bruch)

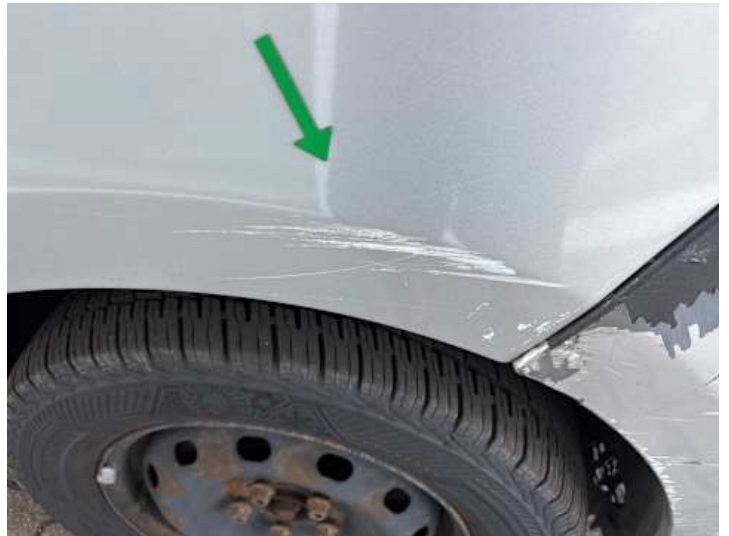
Kotflügel vorne rechts (Kratzer)

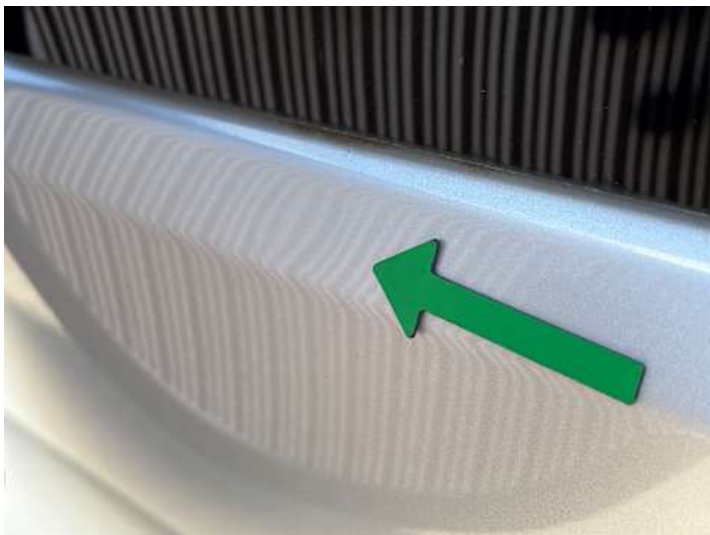
Seitenteil hinten links (Delle)

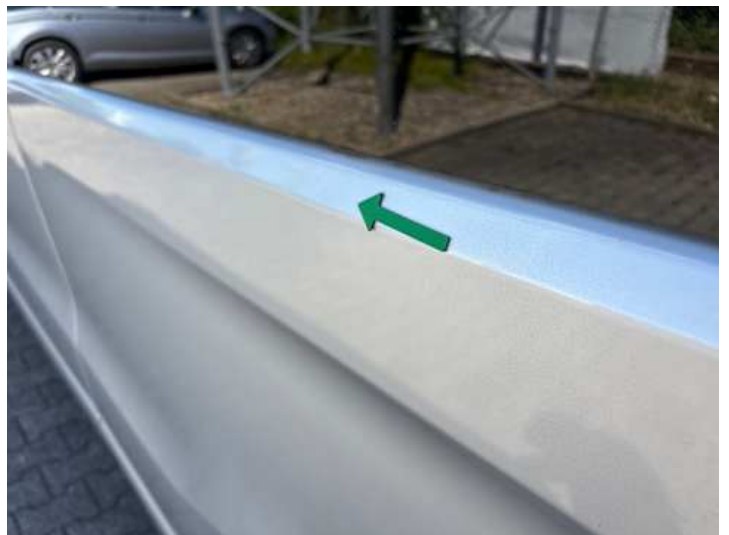
Seitenteil hinten links (Delle)

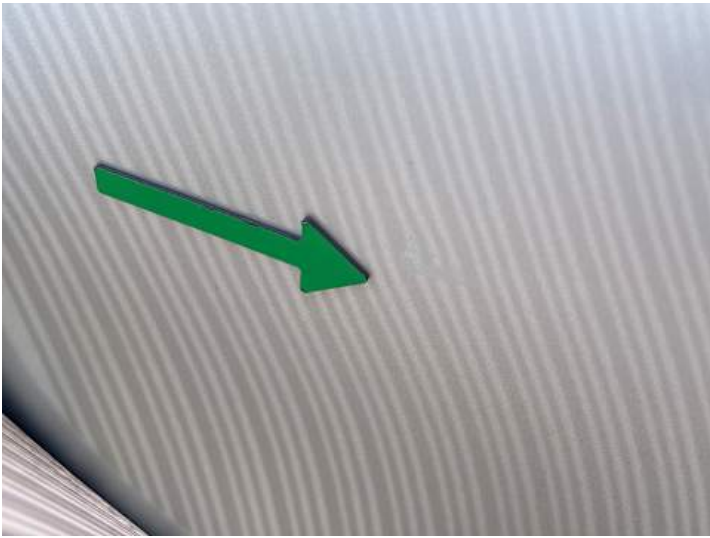
Seitenteil hinten links (Delle)

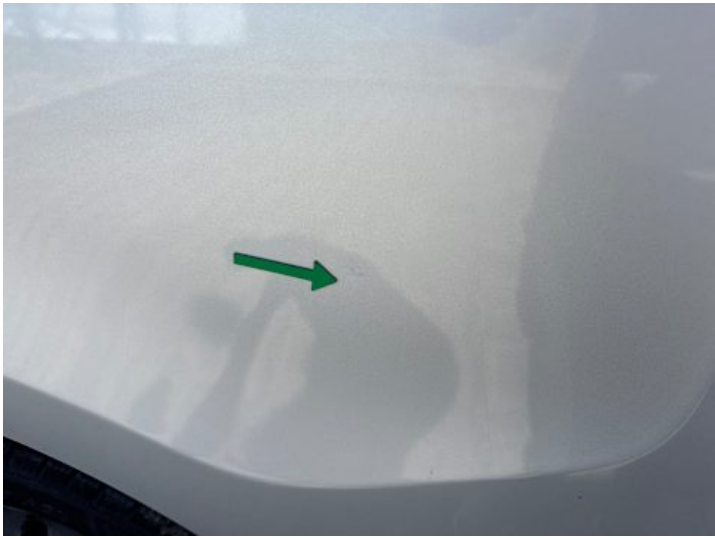
Seitenteil hinten links (Delle)

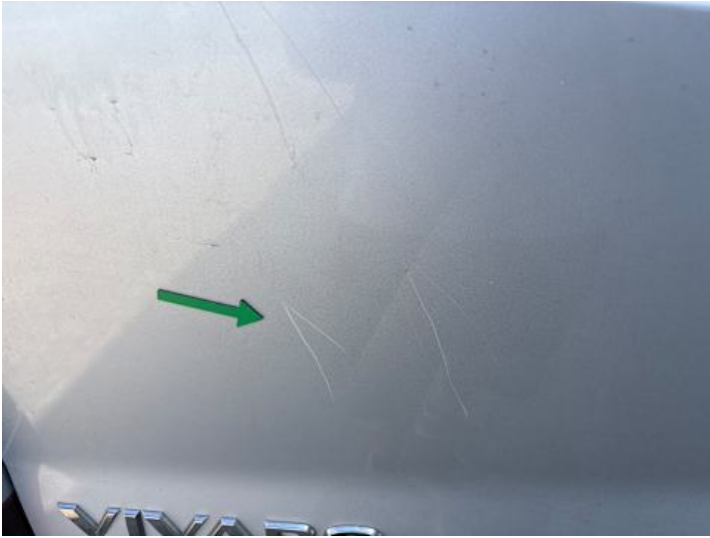
Heckklappe (Kratzer, Delle)

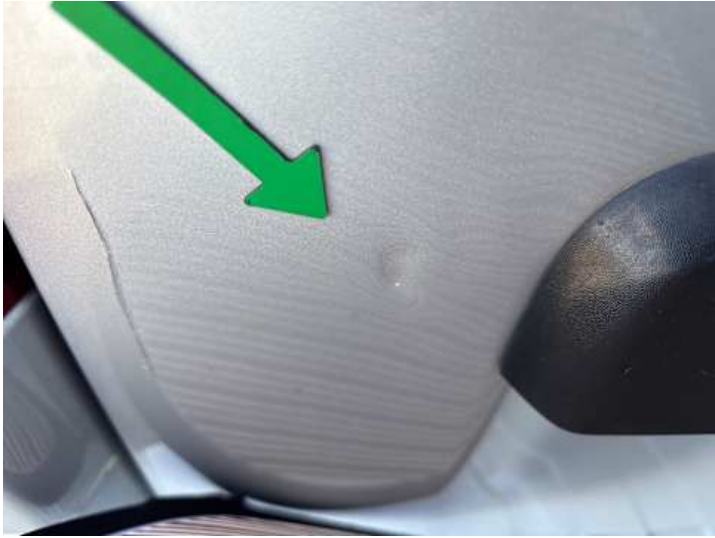
Heckklappe (Kratzer, Delle)

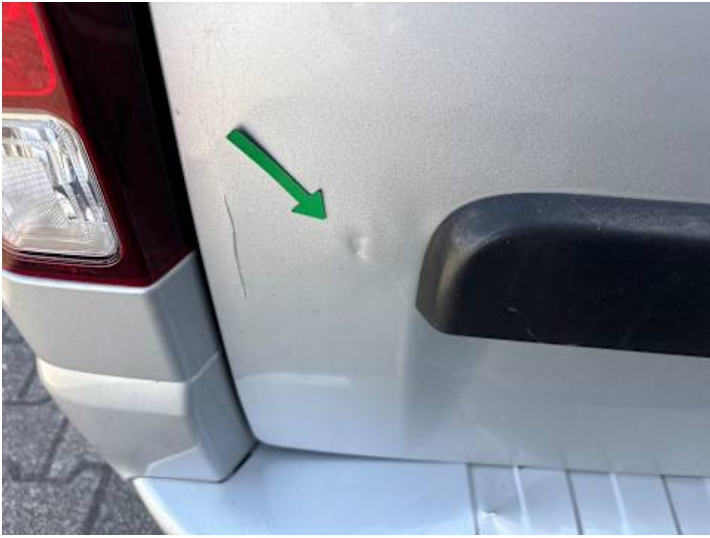
Heckklappe (Kratzer, Delle)

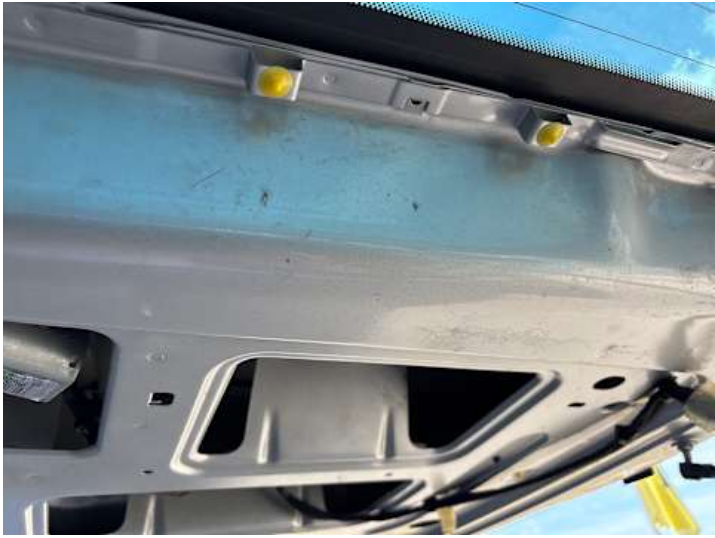
Heckklappe (Kratzer, Delle)

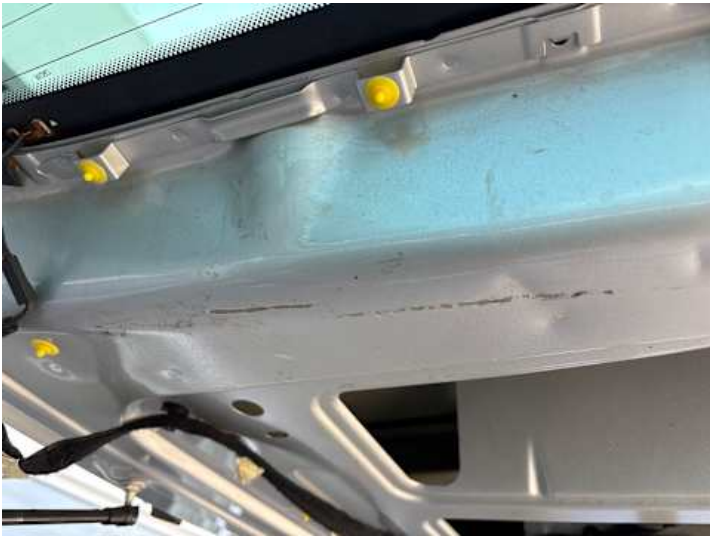
Heckklappe (Kratzer, Delle)

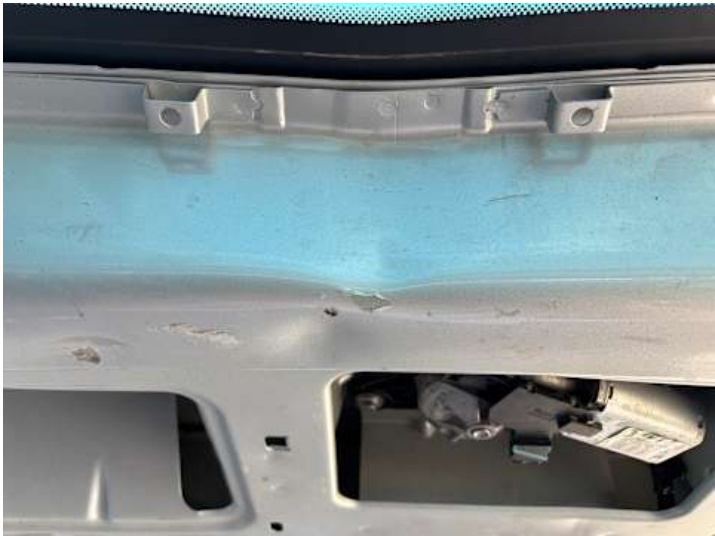
Heckklappe (Kratzer, Delle)

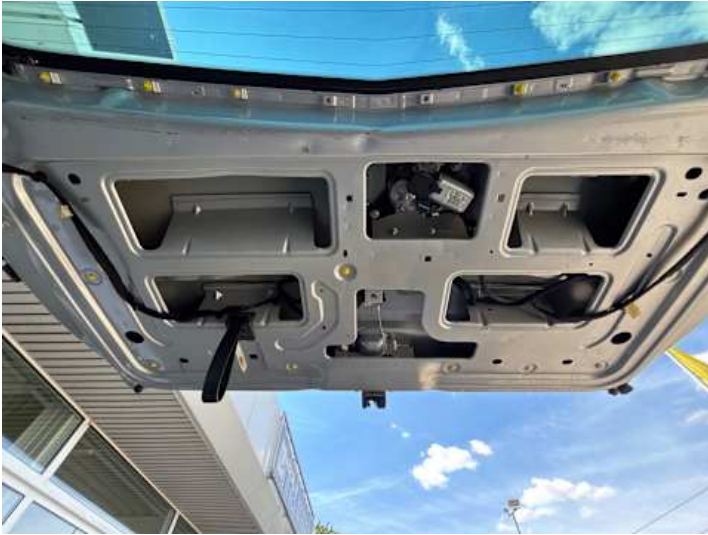
Innenraum (Anderer Schaden): Verkleidung fehlt

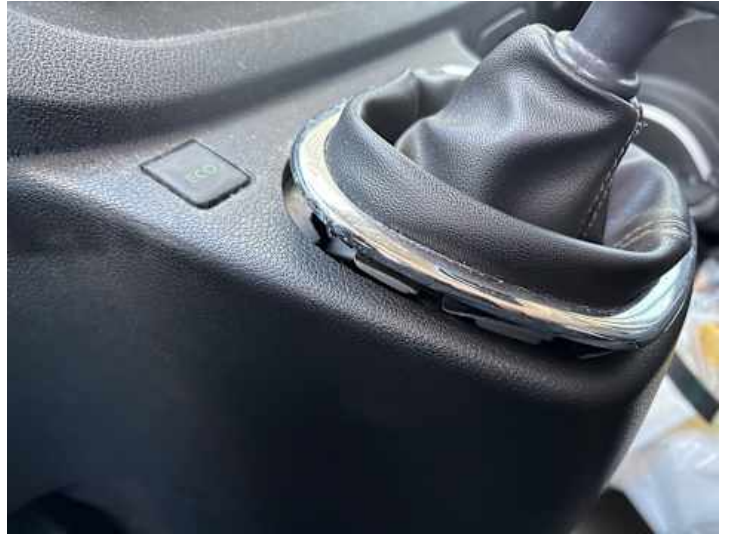
Innenraum (Verschmutzung, Verschleiß)

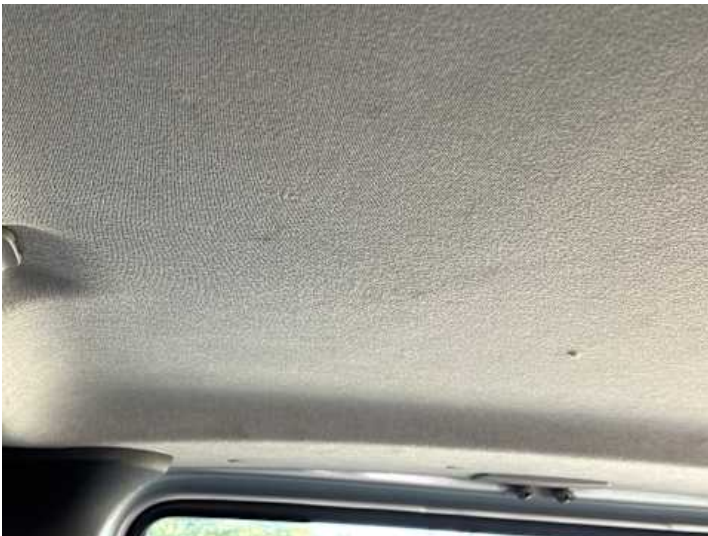
Innenraum (Verschmutzung, Verschleiß)

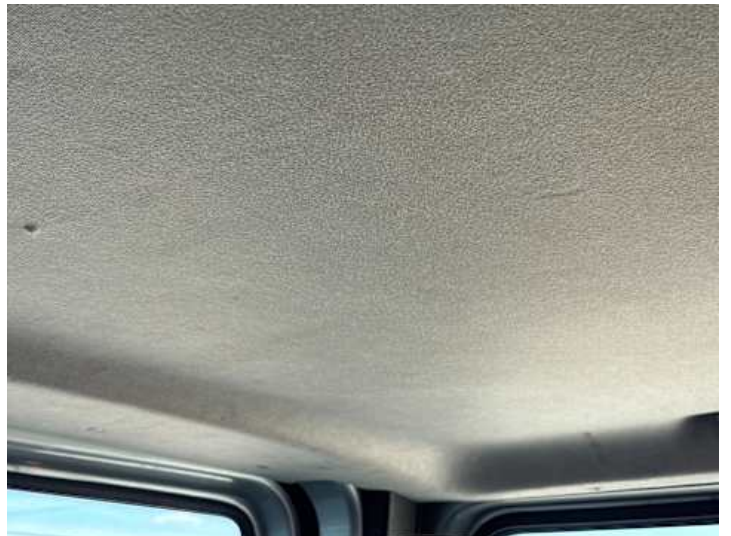
Innenraum (Verschmutzung, Verschleiß)

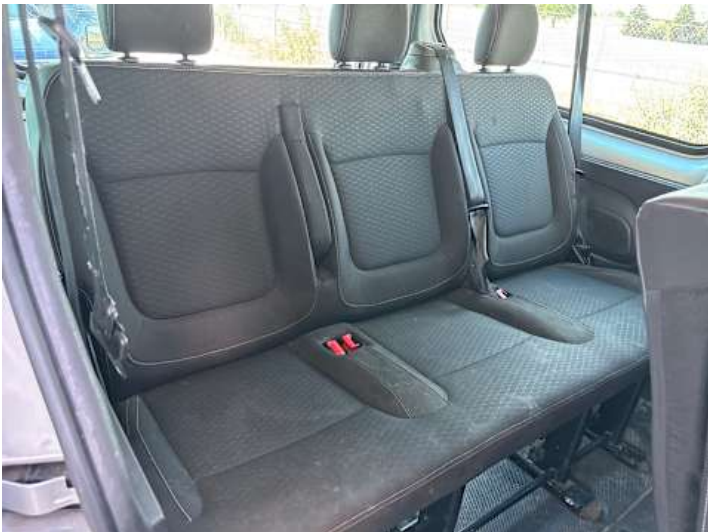
Innenraum (Verschmutzung, Verschleiß)

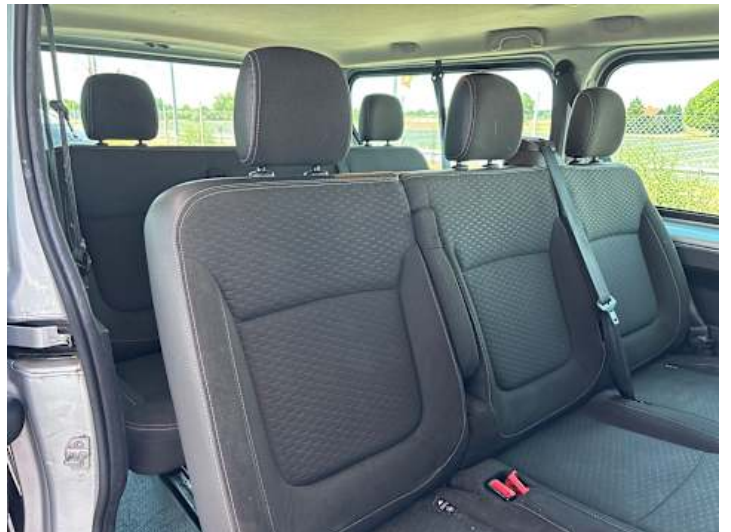
Innenraum (Verschmutzung, Verschleiß)

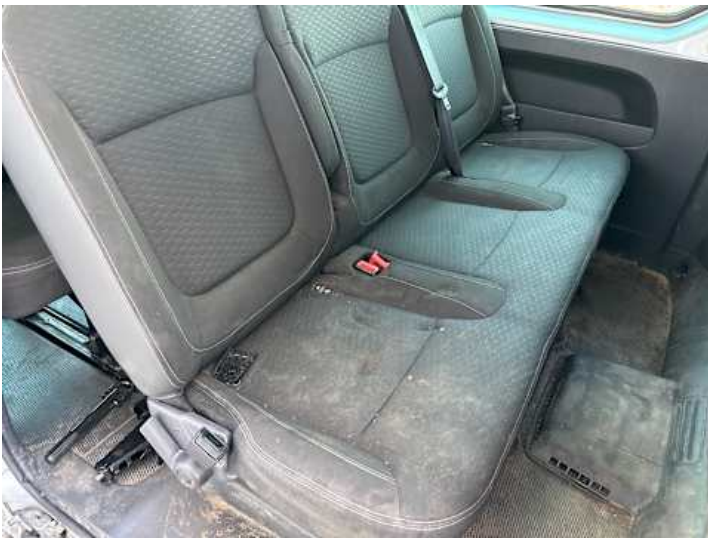
Innenraum (Verschmutzung, Verschleiß)

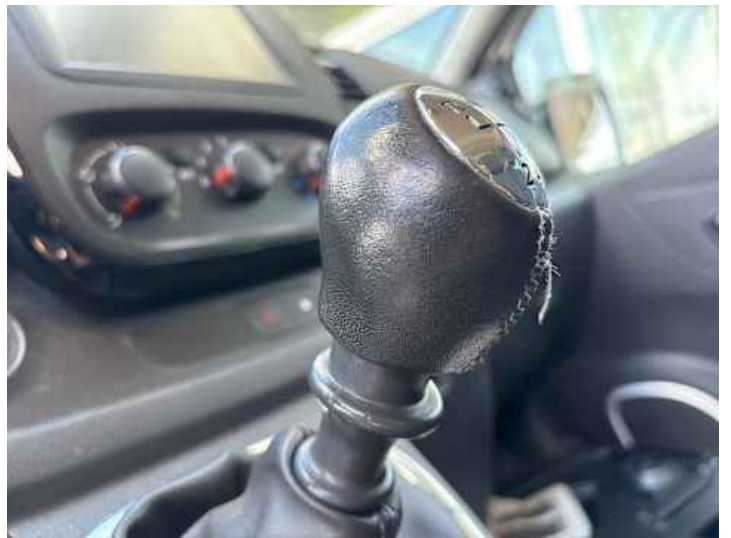
Innenraum (Verschmutzung, Verschleiß)

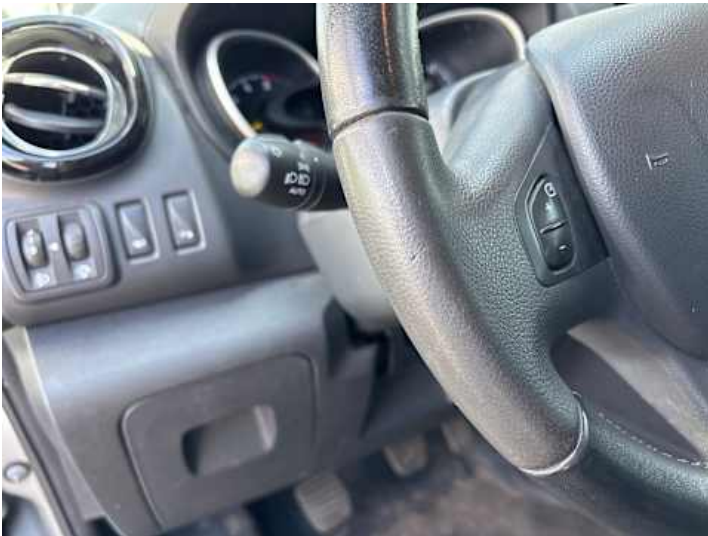
Innenraum (Verschmutzung, Verschleiß)

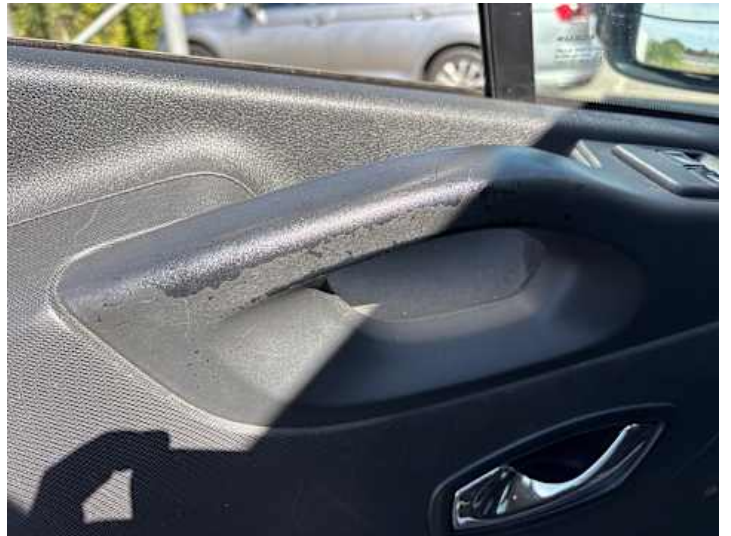
Innenraum (Verschmutzung, Verschleiß)

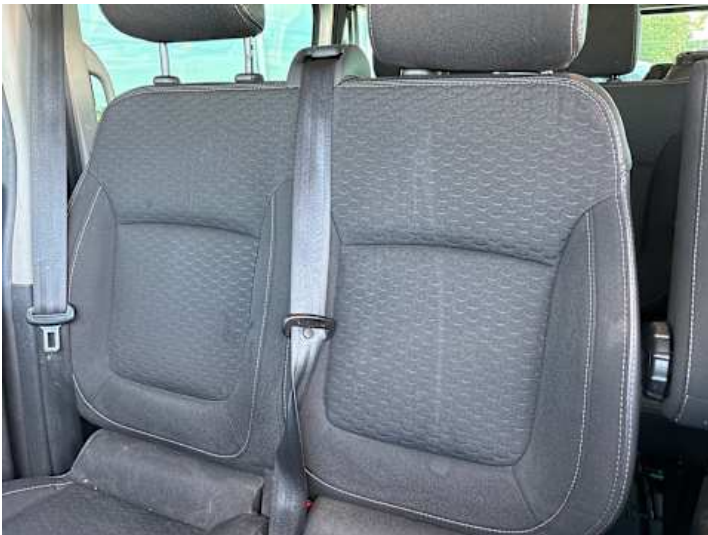
Innenraum (Verschmutzung, Verschleiß)

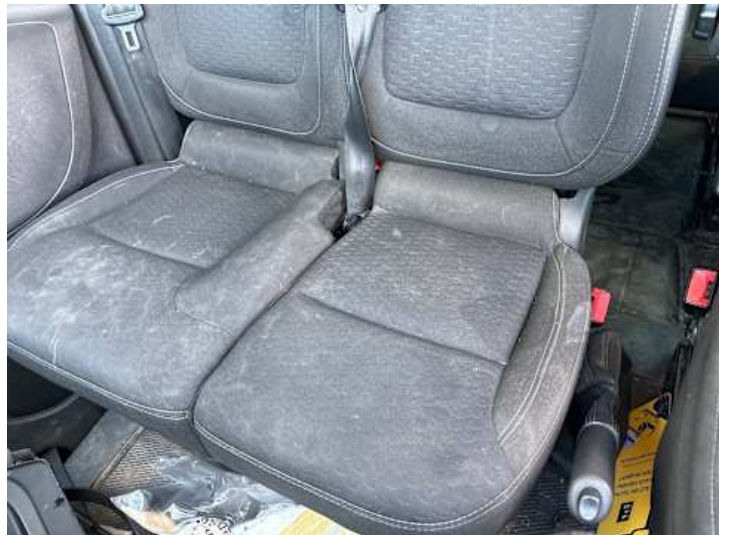
Innenraum (Verschmutzung, Verschleiß)

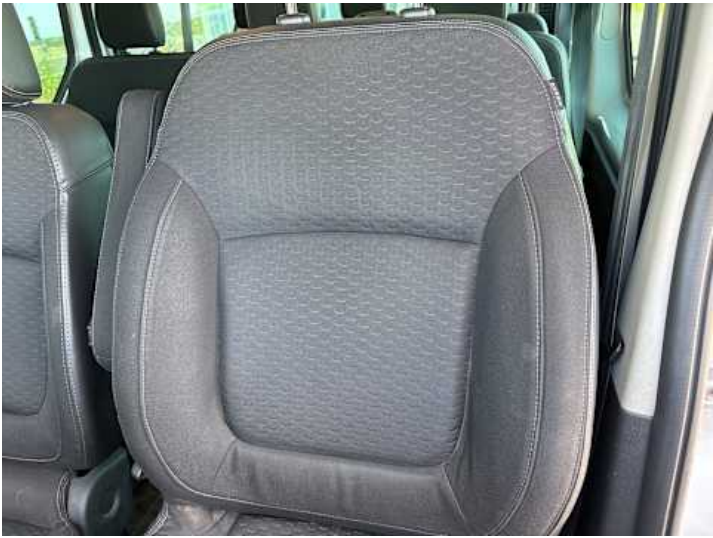
Innenraum (Verschmutzung, Verschleiß)

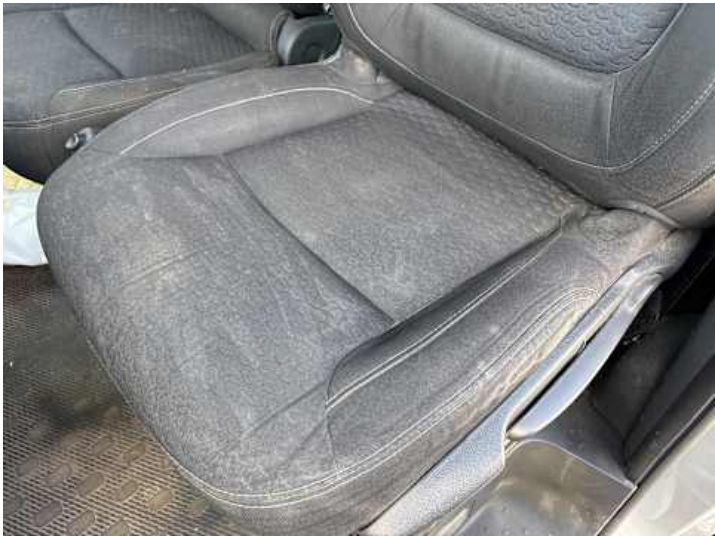
Innenraum (Verschmutzung, Verschleiß)
