## Fiat Ulysse 2.0 JTD Italia

EZ 11/2008 | Van | Diesel | Schaltgetriebe | 260.845km

Fahrzeug aufgenommen am: 14.08.2026

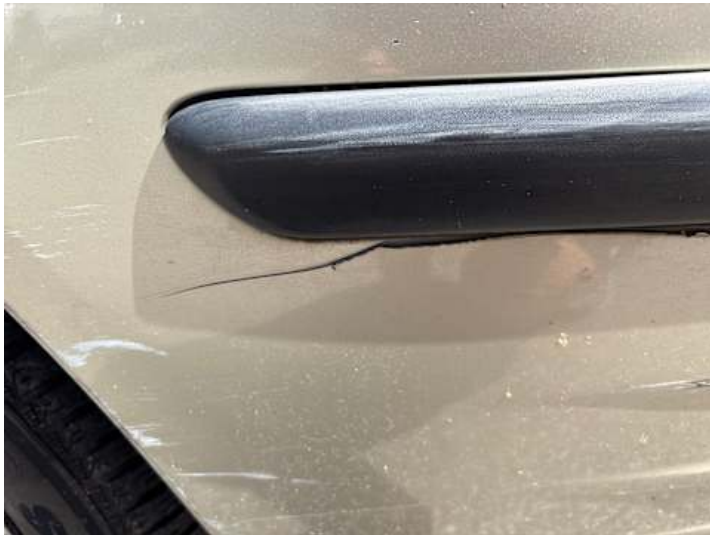
Stoßstange vorne (Unsachgemäß instand gesetzt, Kratzer)

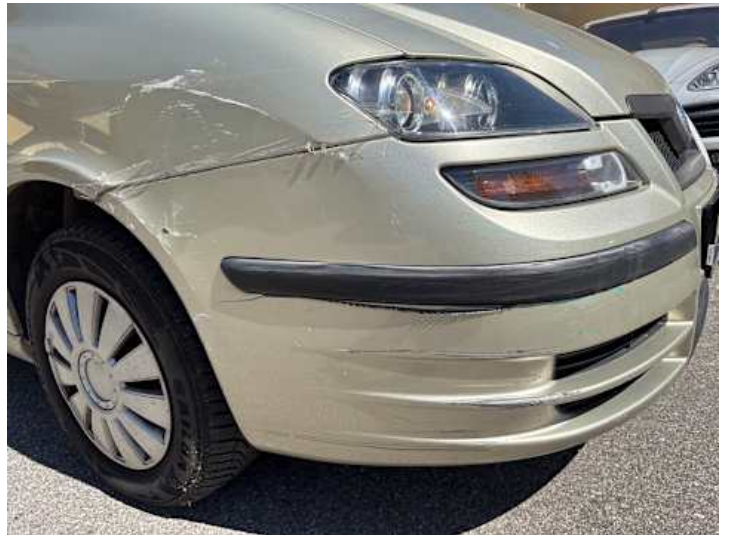
Stoßstange vorne (Unsachgemäß instand gesetzt, Kratzer)

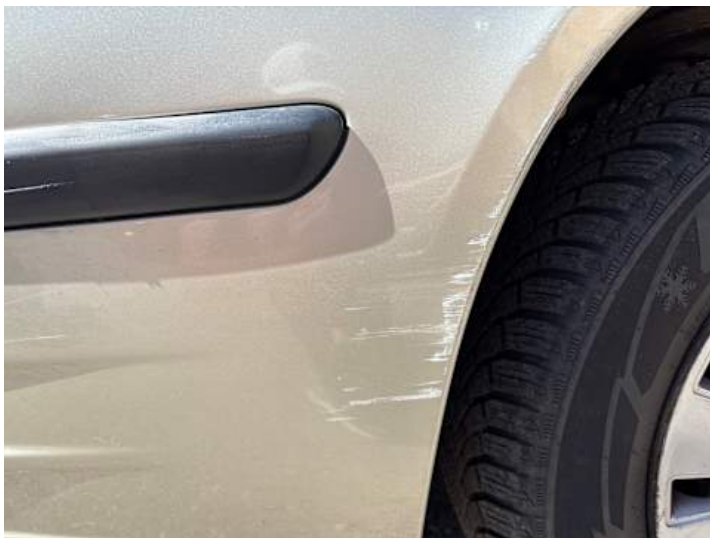
Stoßstange vorne (Kratzer)

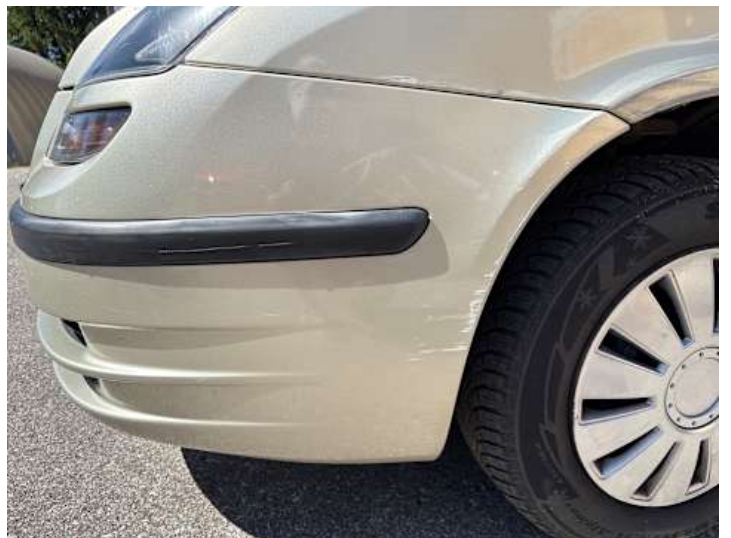
Stoßstange vorne (Kratzer)

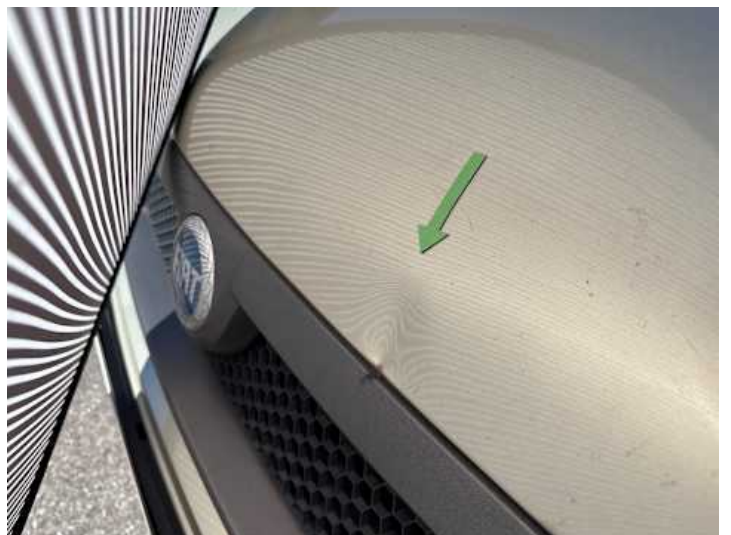
Motorhaube (Delle, Kratzer)

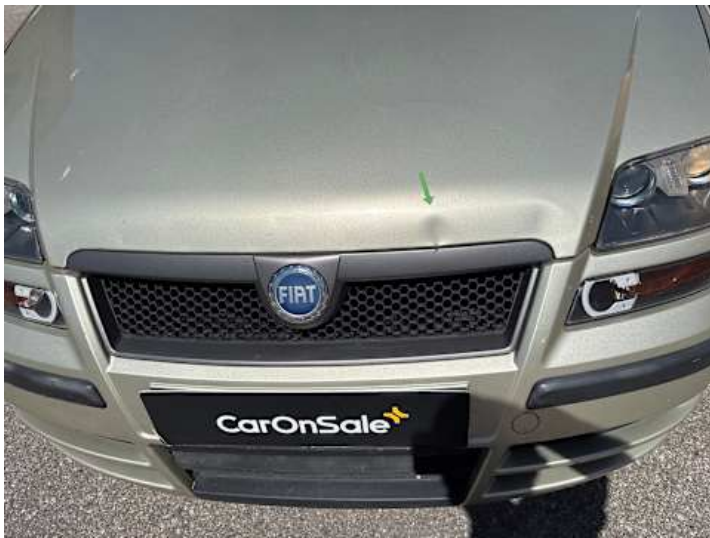
Motorhaube (Delle, Kratzer)

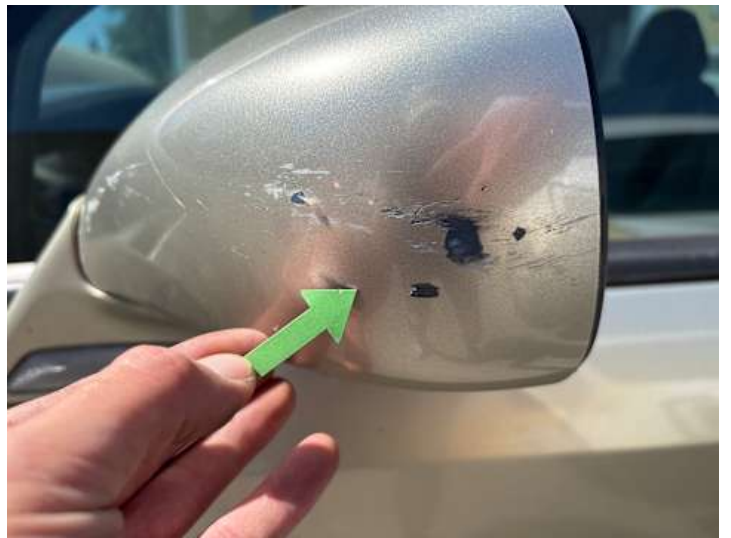
Fahrtür (Kratzer)

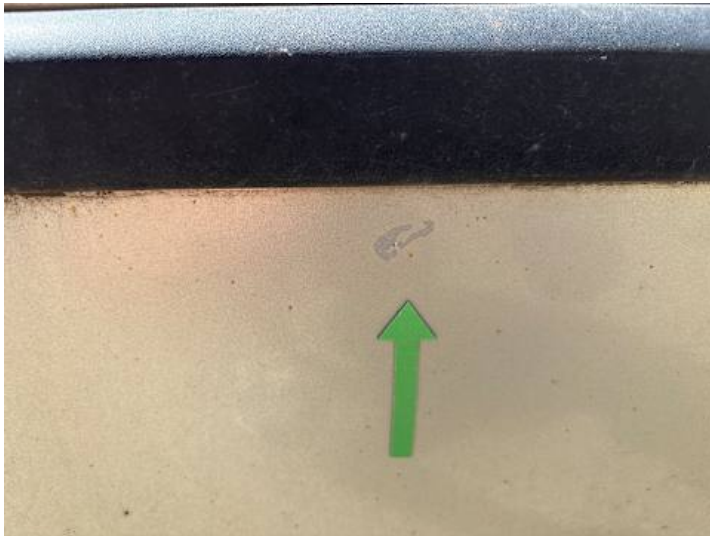
Fahrtür (Lackschaden)

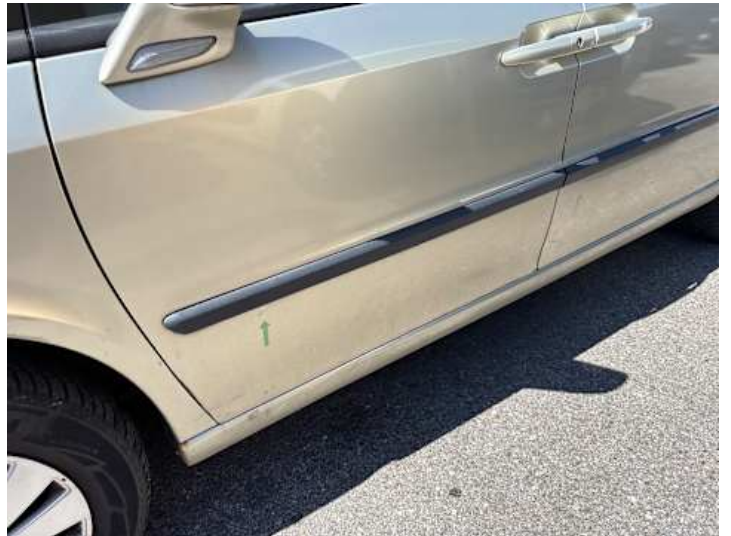
Fahrtür (Lackschaden)

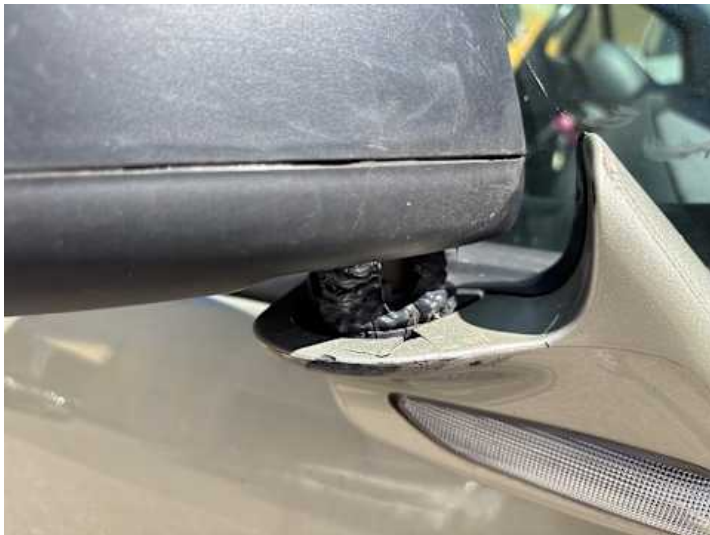
Beifahrtür (Riss/Bruch)

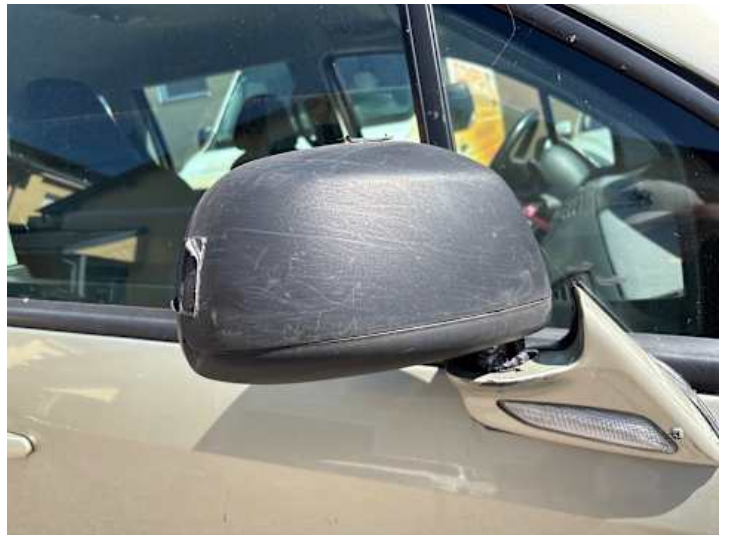
Beifahrtür (Riss/Bruch)

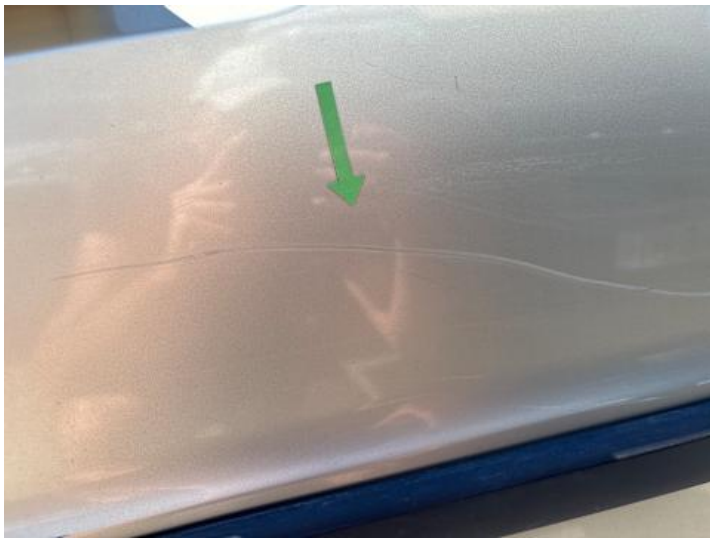
Türe hinten links (Kratzer)

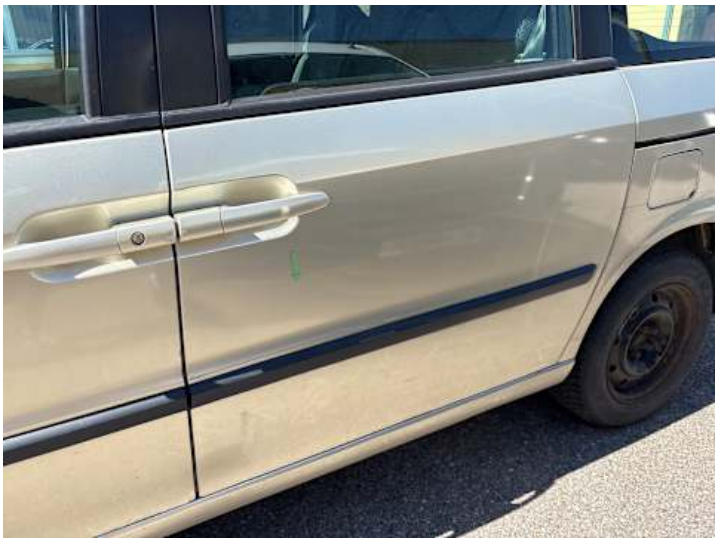
Türe hinten links (Kratzer)

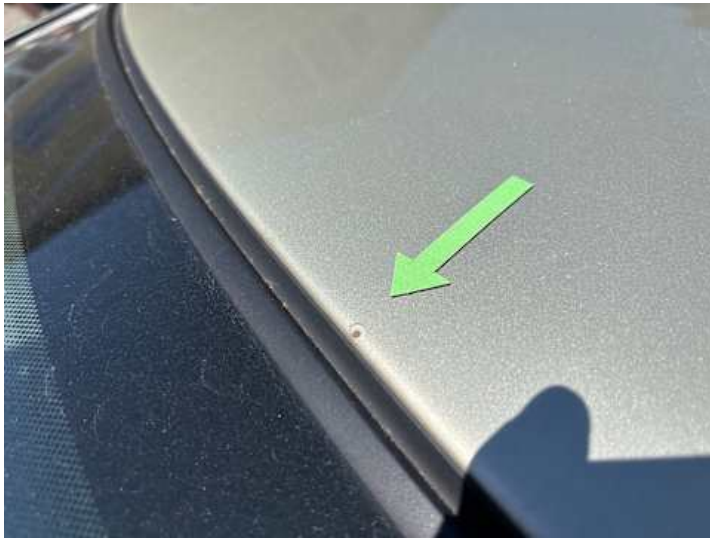
Dach (Steinschlag)

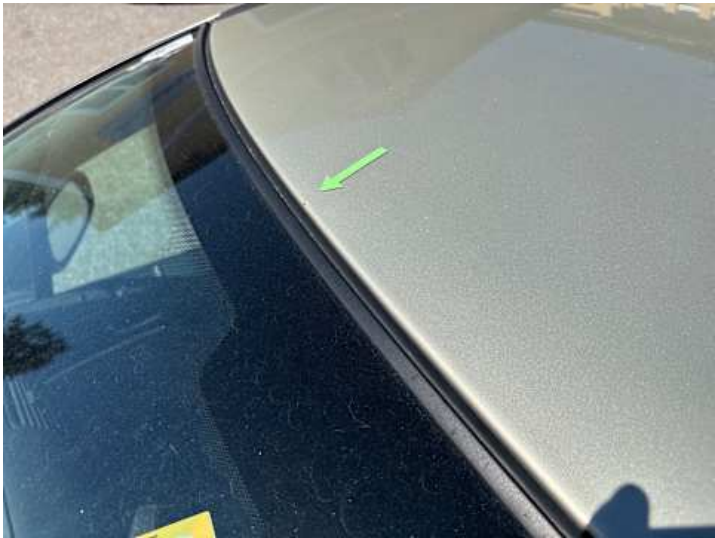
Dach (Steinschlag)

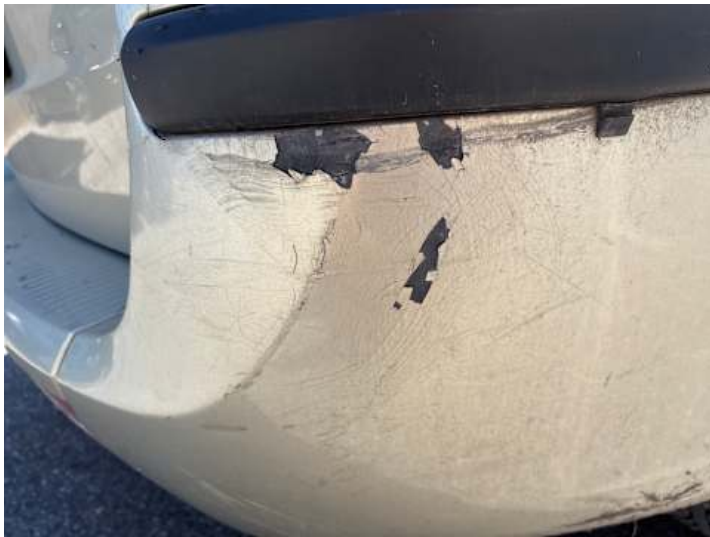
Stoßstange hinten (Lackschaden, Spaltmaße ungenau)

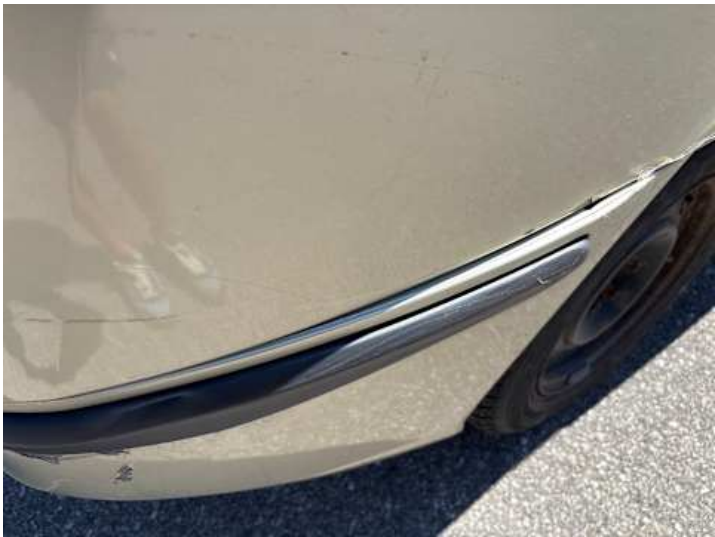
Stoßstange hinten (Lackschaden, Spaltmaße ungenau)

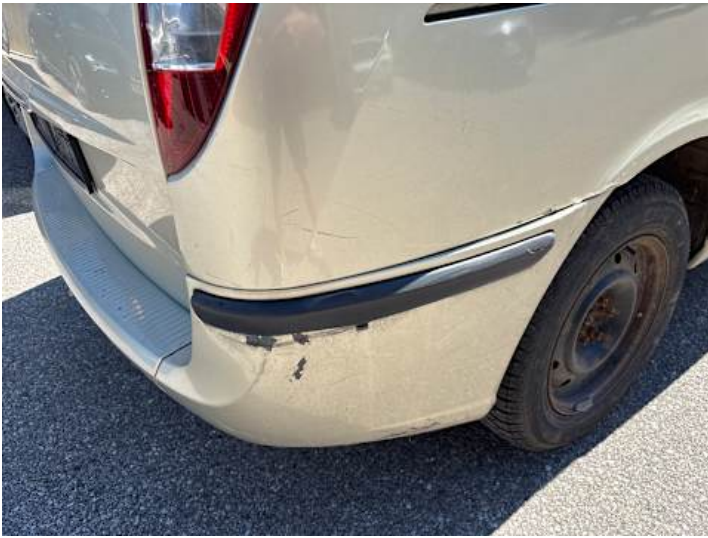
Stoßstange hinten (Lackschaden, Spaltmaße ungenau)

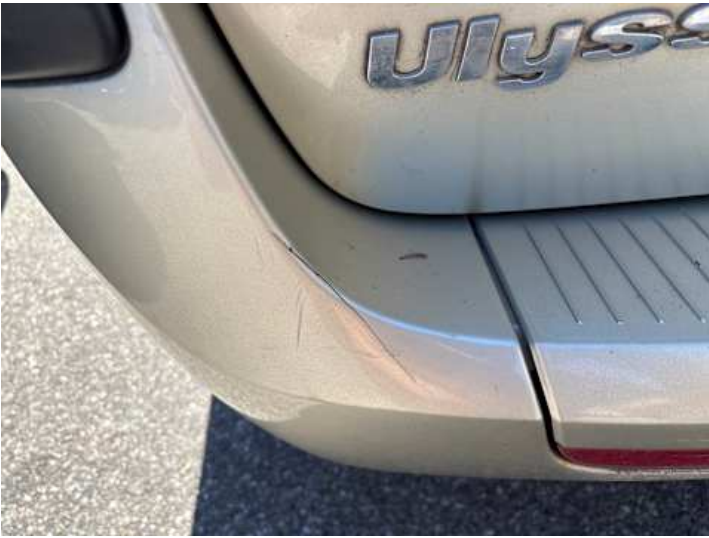
Stoßstange hinten (Riss/Bruch)

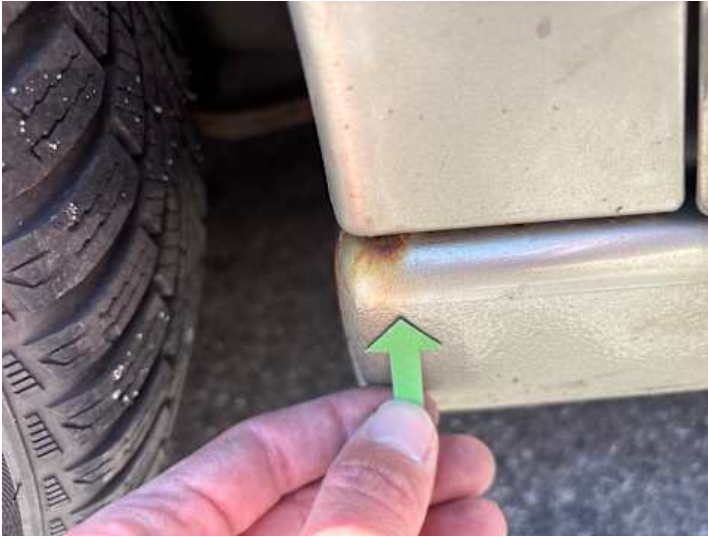
Schweller links (Rost)

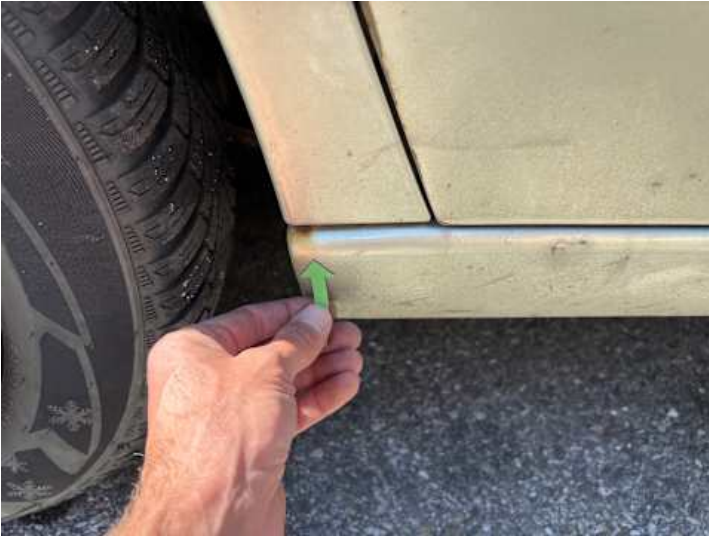
Schweller links (Rost)

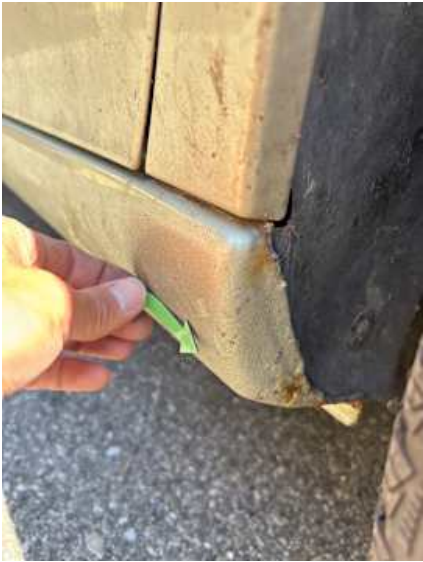
Schweller rechts (Rost)

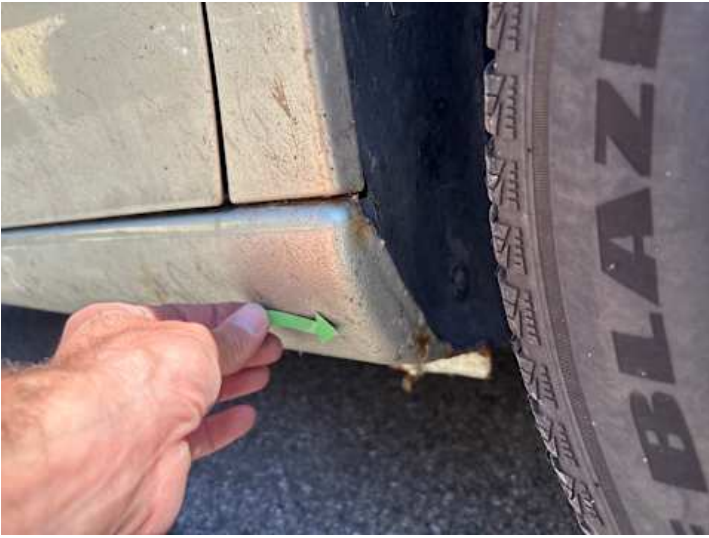
Schweller rechts (Rost)

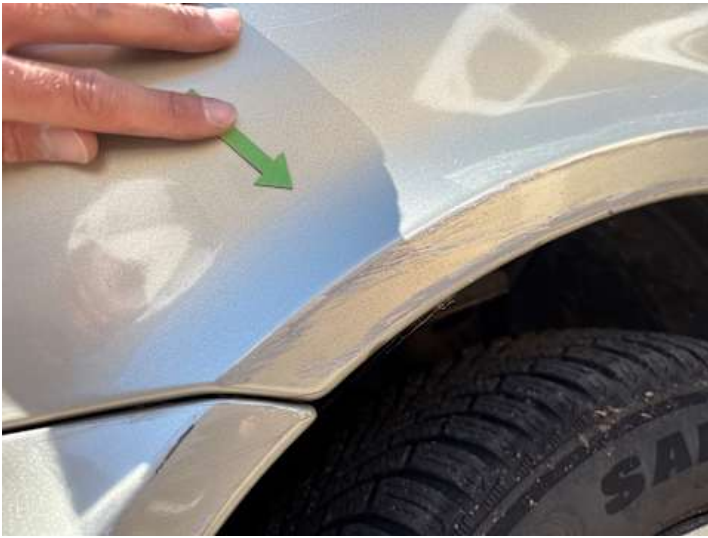
Kotflügel vorne links (Kratzer)

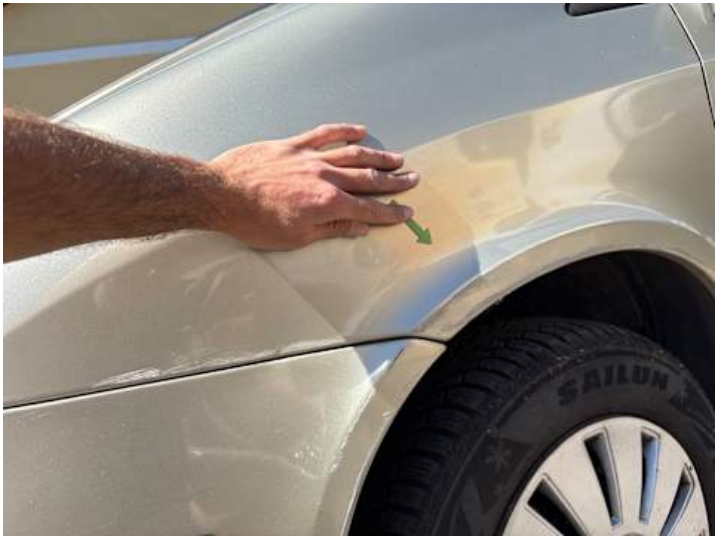
Kotflügel vorne links (Kratzer)

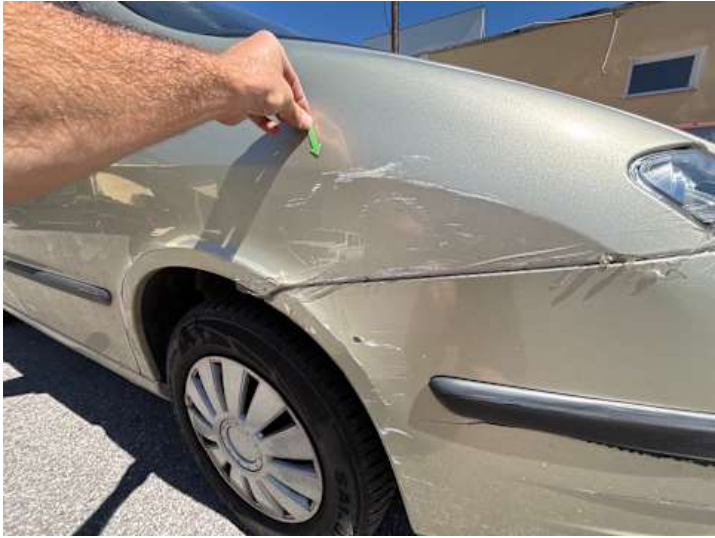
Kotflügel vorne rechts (Kratzer)

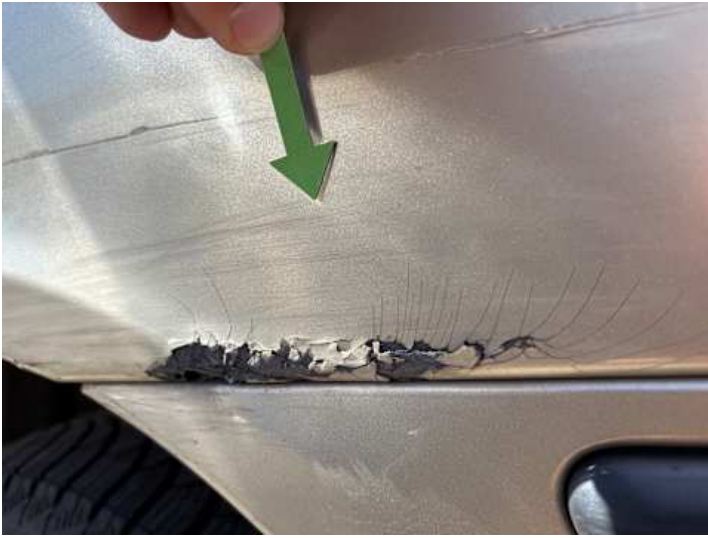
Seitenteil hinten links (Lackschaden)

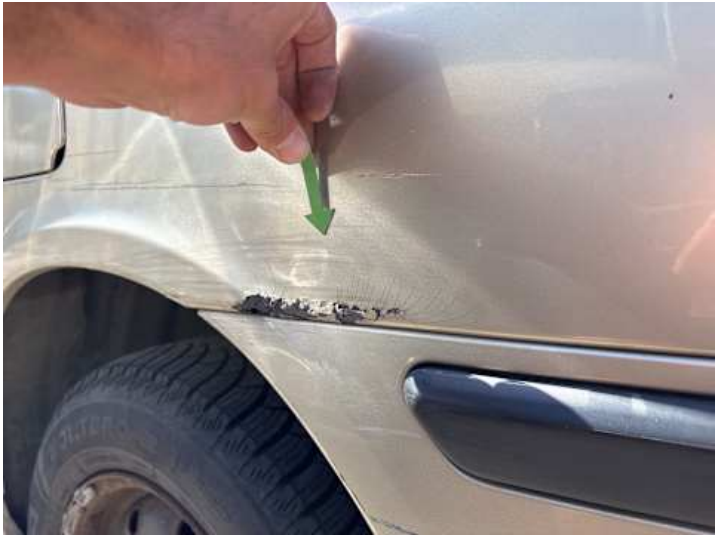
Seitenteil hinten links (Lackschaden)

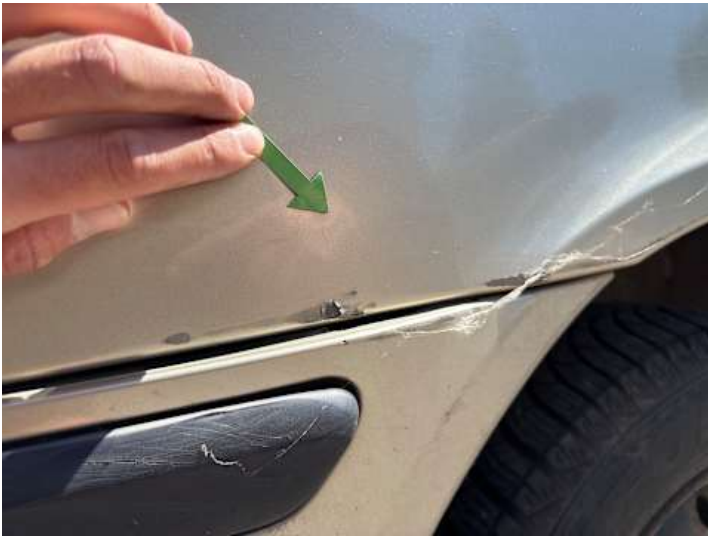
Seitenteil hinten rechts (Kratzer)

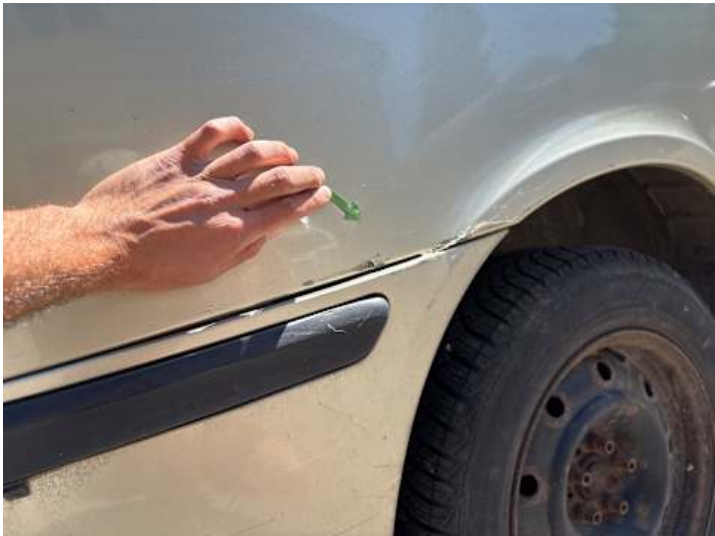
Seitenteil hinten rechts (Kratzer)

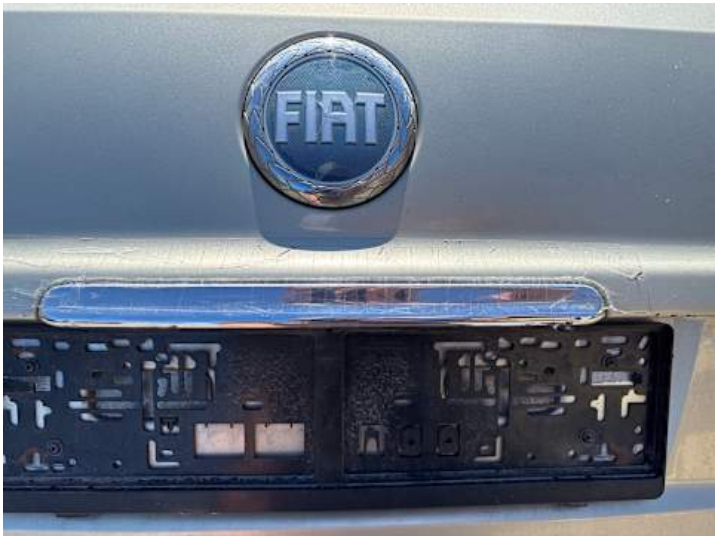
Heckklappe (Unsachgemäß instand gesetzt)

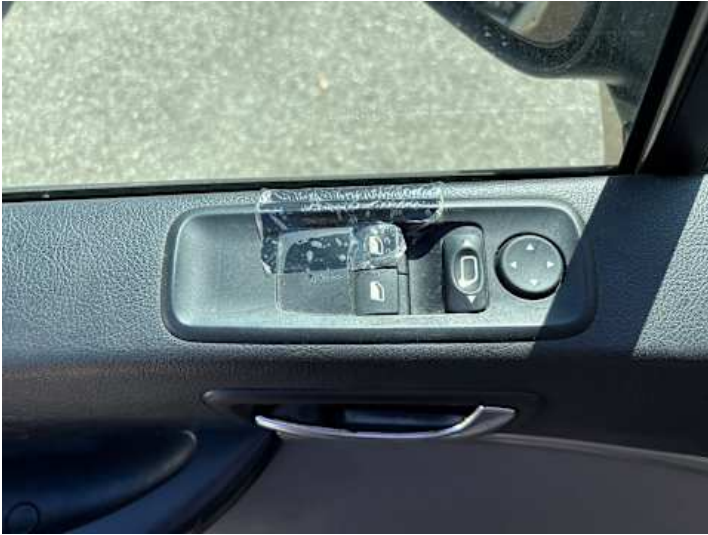
Innenraum (Diverse Schäden)

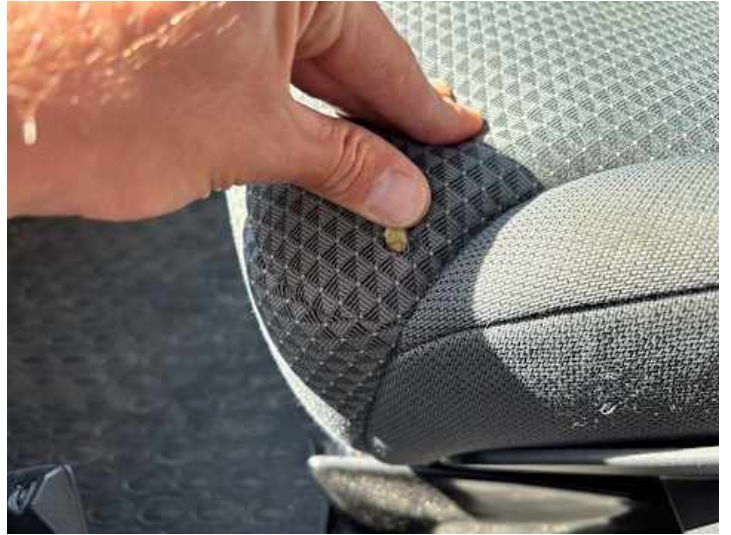
Innenraum (Brandloch)

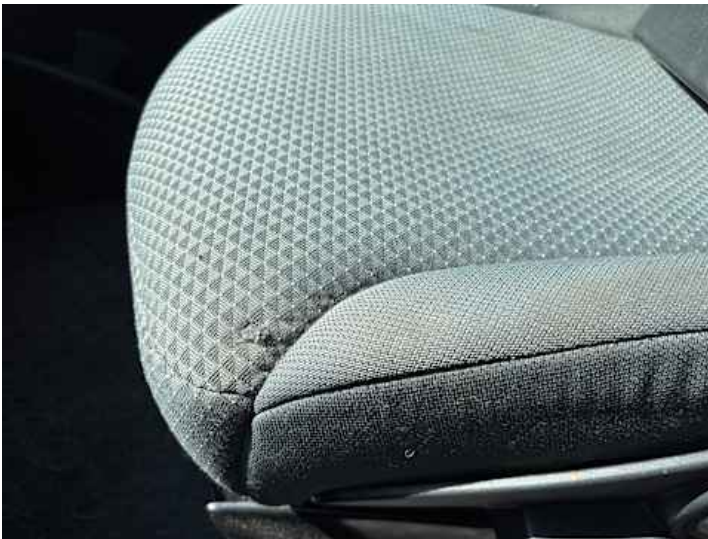
Innenraum (Brandloch)

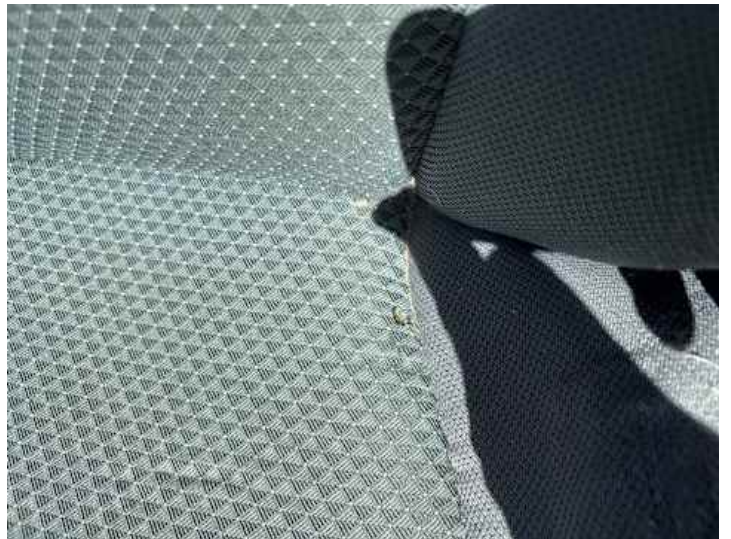
Innenraum (Brandloch)

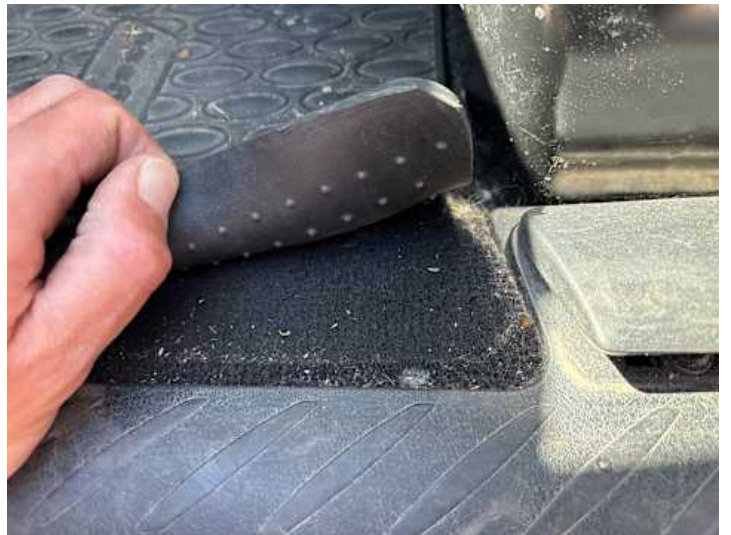
Innenraum (Brandloch)

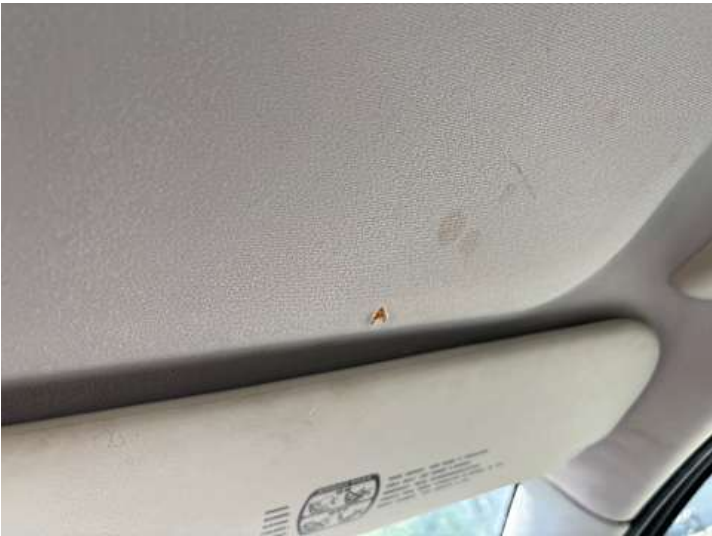
Innenraum (Riss/Bruch)

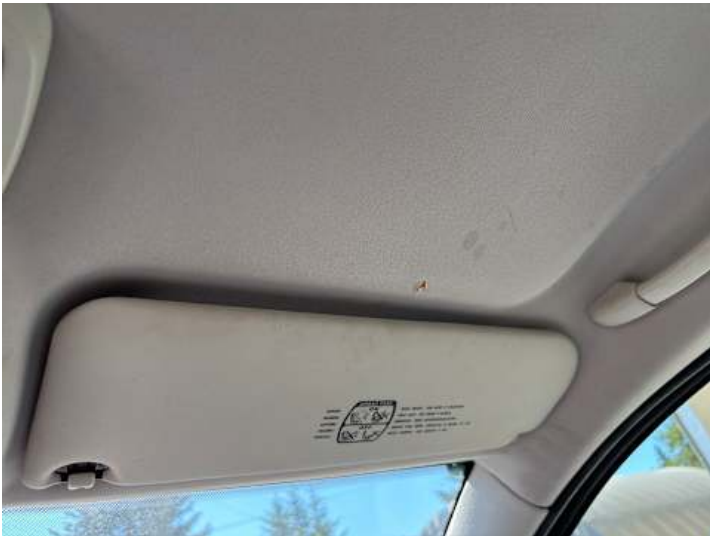
Innenraum (Riss/Bruch)

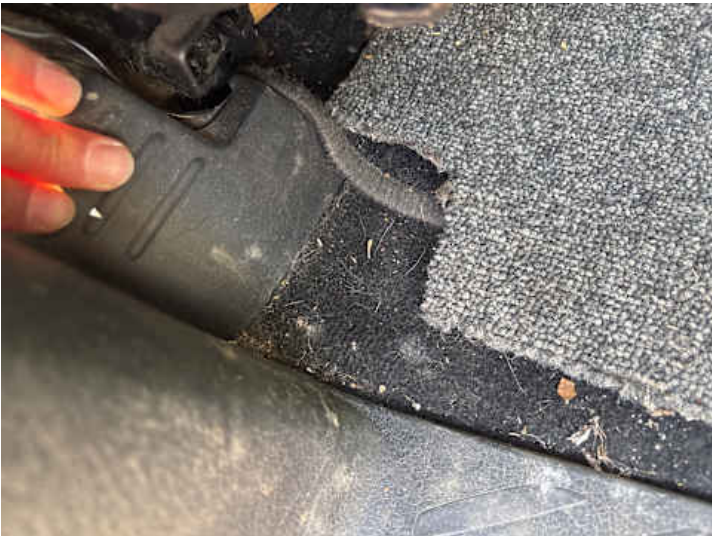
Innenraum (Brandloch)

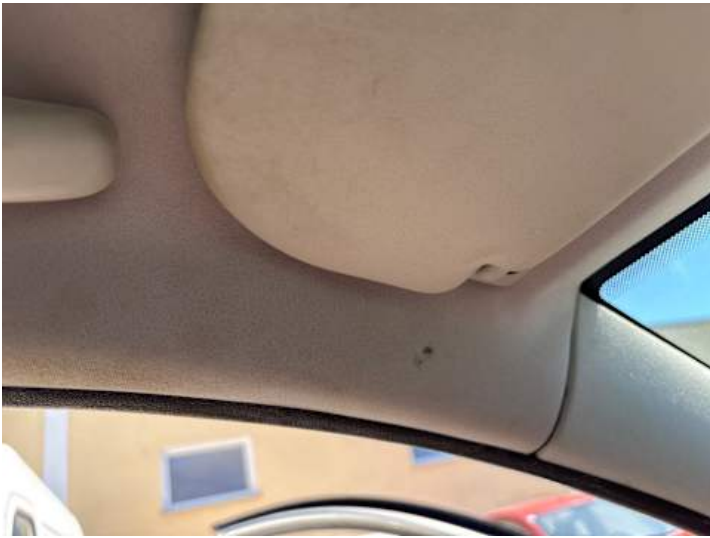
Innenraum (Brandloch)

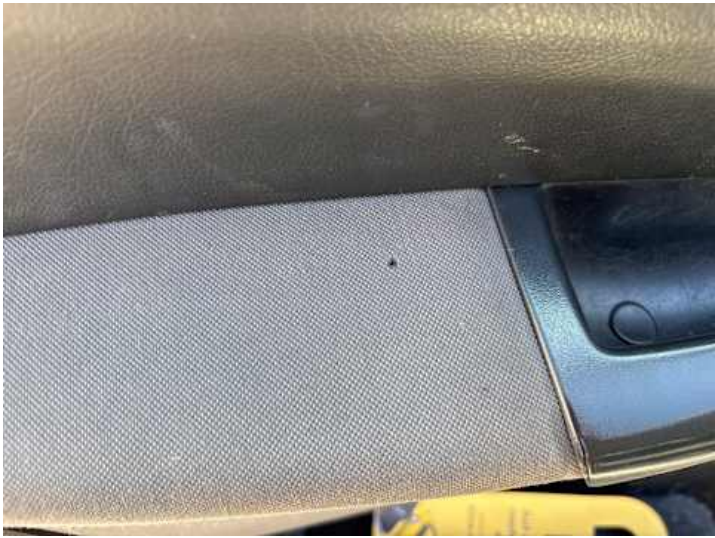
Innenraum (Brandloch)

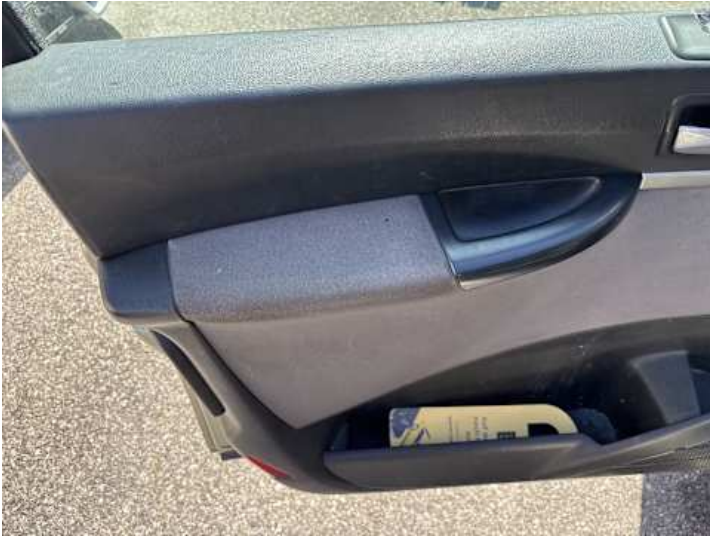
Innenraum (Brandloch)

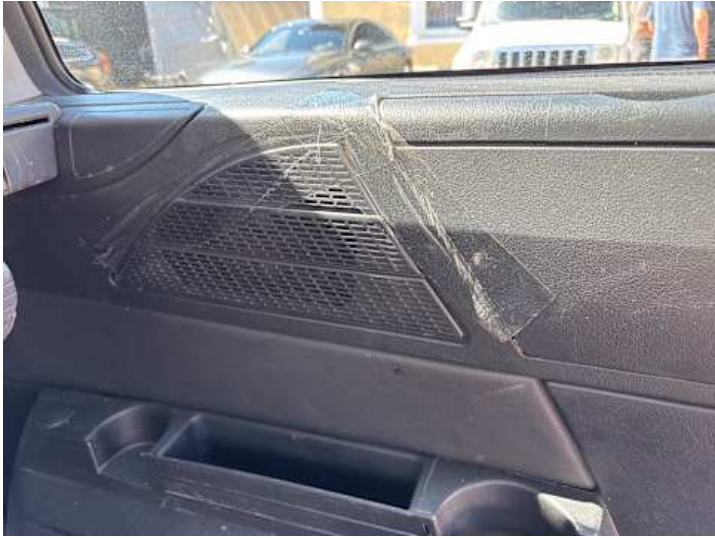
Innenraum (Diverse Schäden)

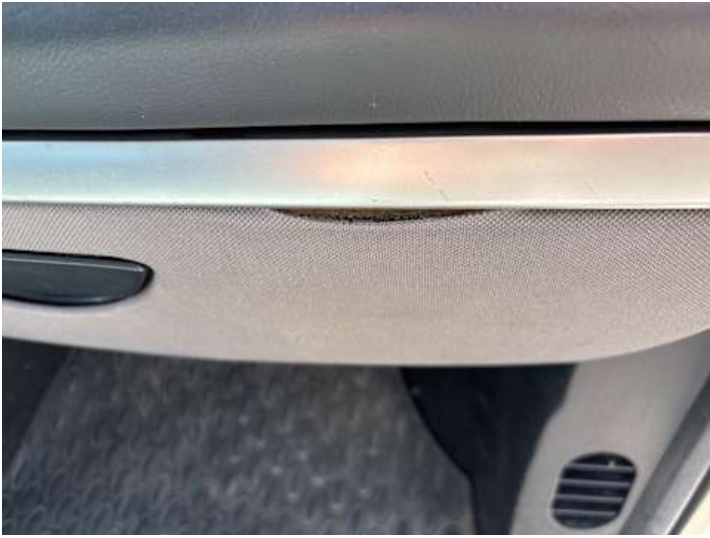
Innenraum (Riss/Bruch)

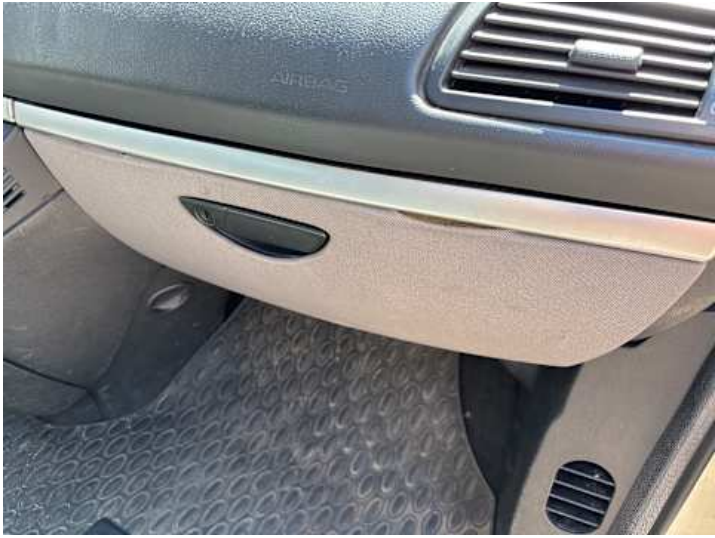
Innenraum (Riss/Bruch)
