## Mercedes-Benz 311/314/316 CDI RWD L2

EZ 08/2020 | Kastenwagen | Diesel | Schaltgetriebe | 312.820km  
Besteuerung: Regelbesteuert (Deutschland)  
Fahrzeugstandort: 97\*\*\*  
Fahrzeug aufgenommen am: 04.08.2026

# Hinweise zum Zustandsbericht

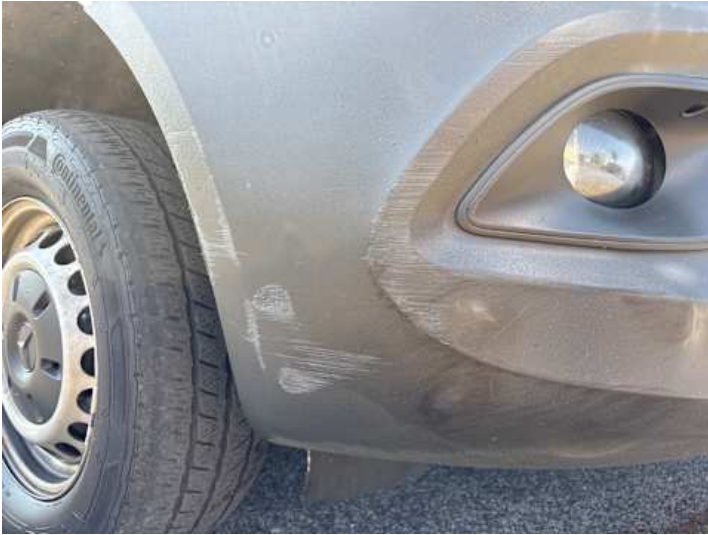
Stoßstange vorne (Kratzer)

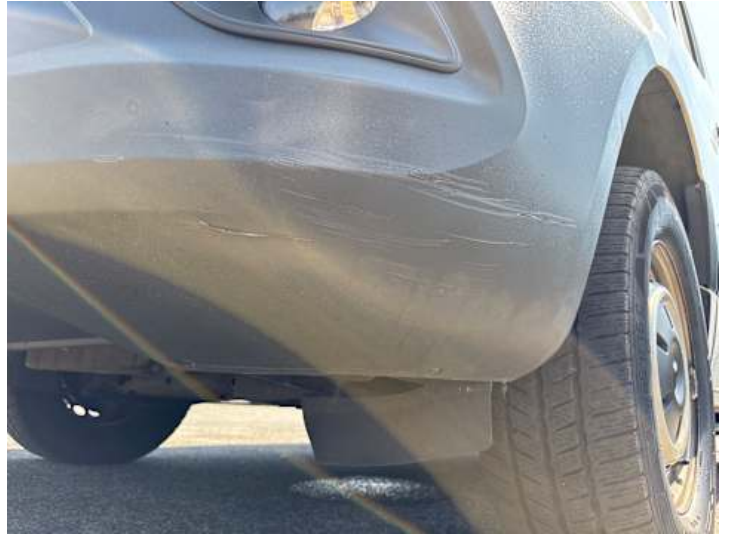
Stoßstange vorne (Kratzer)

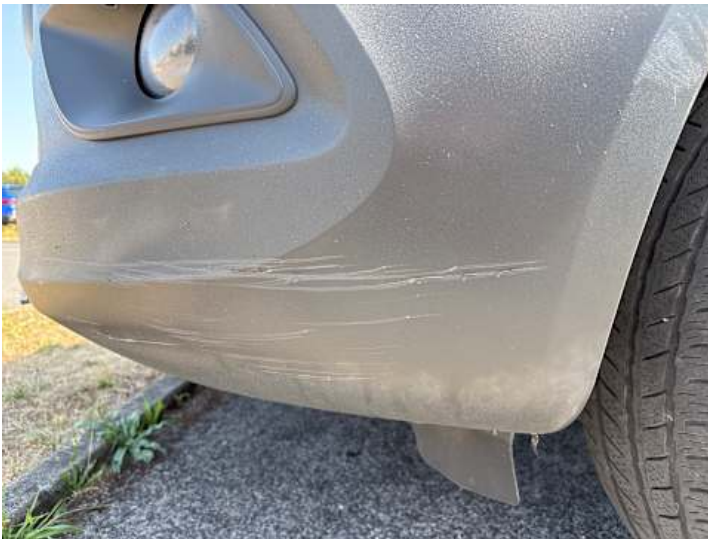
Stoßstange vorne (Kratzer)

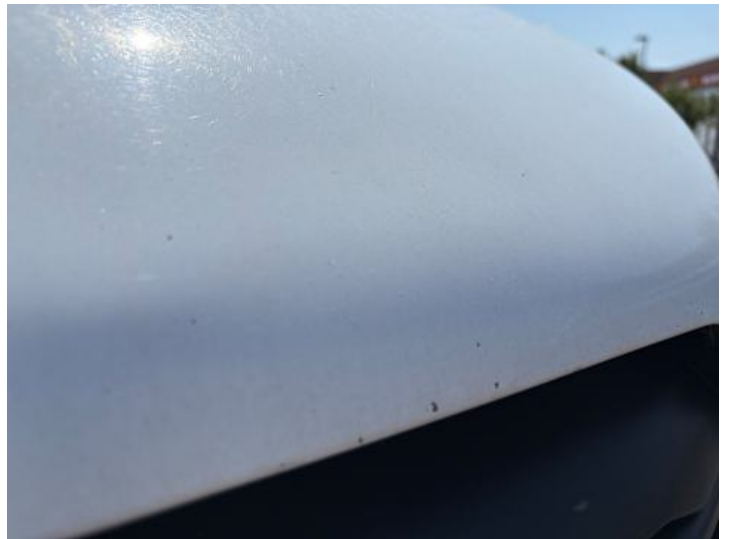
Motorhaube (Steinschlag)

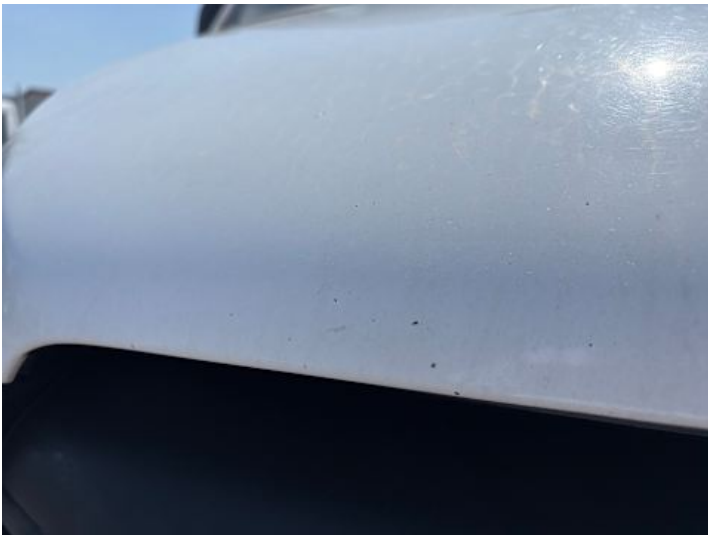
Motorhaube (Steinschlag)

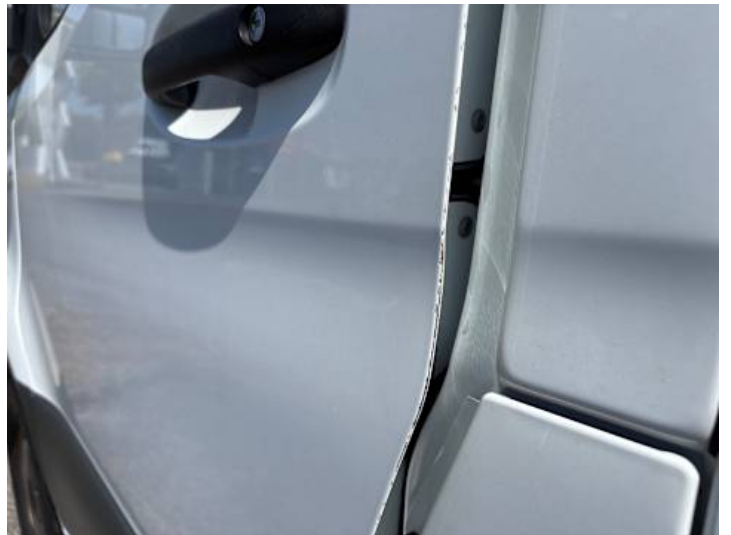
Fahrtür (Lackschaden)

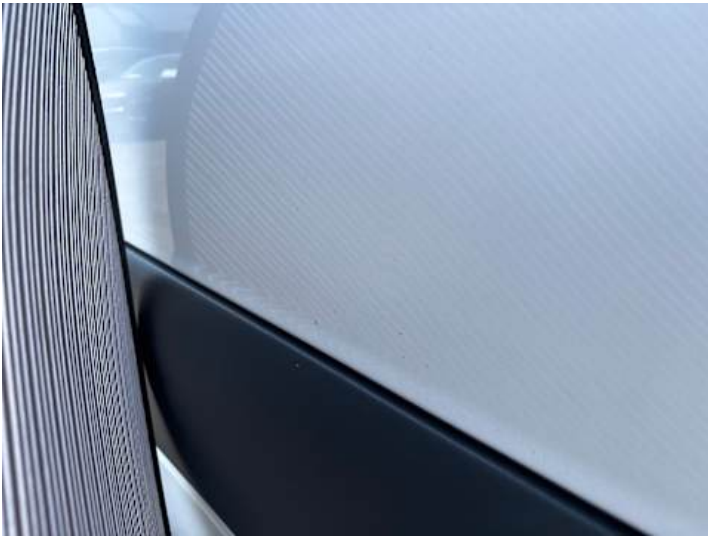
Beifahrertür (Delle)

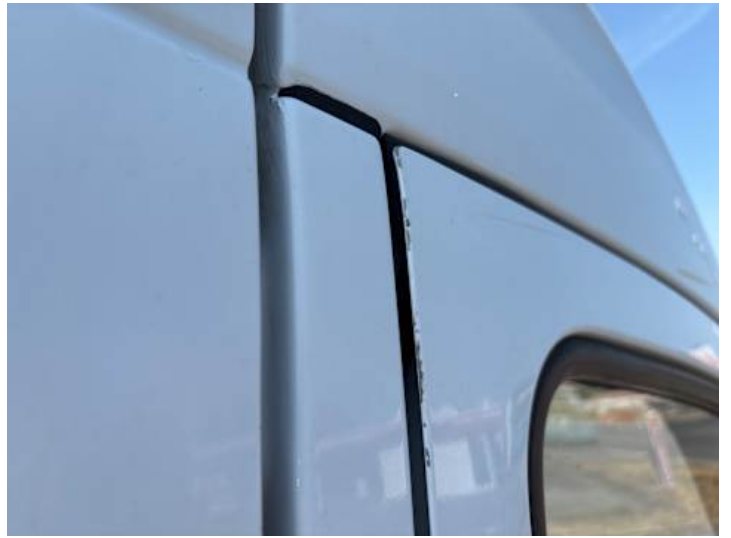
Beifahrertür (Lackschaden)

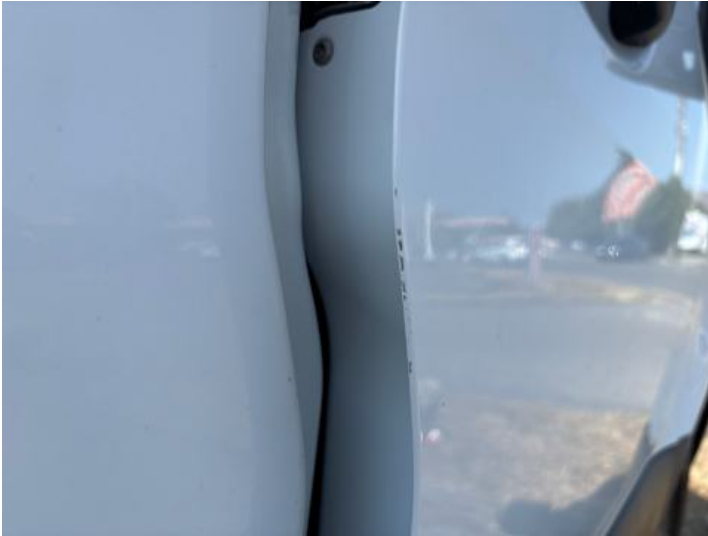
Beifahrertür (Lackschaden)

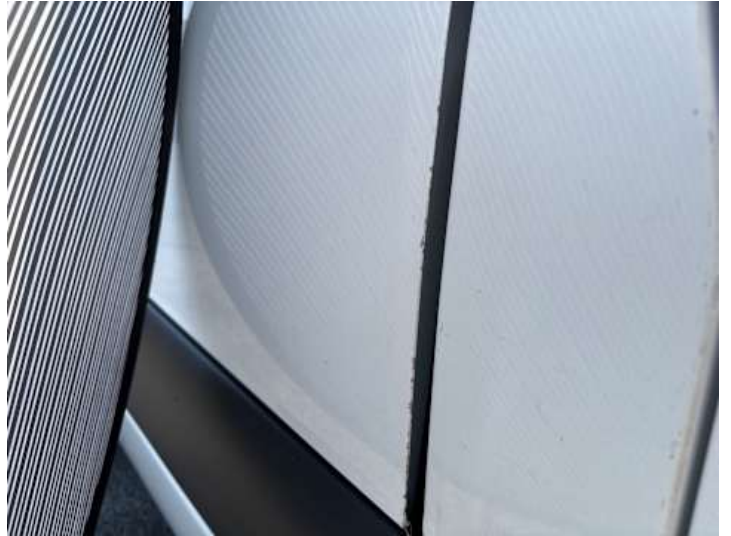
Türe hinten rechts (Lackschaden)

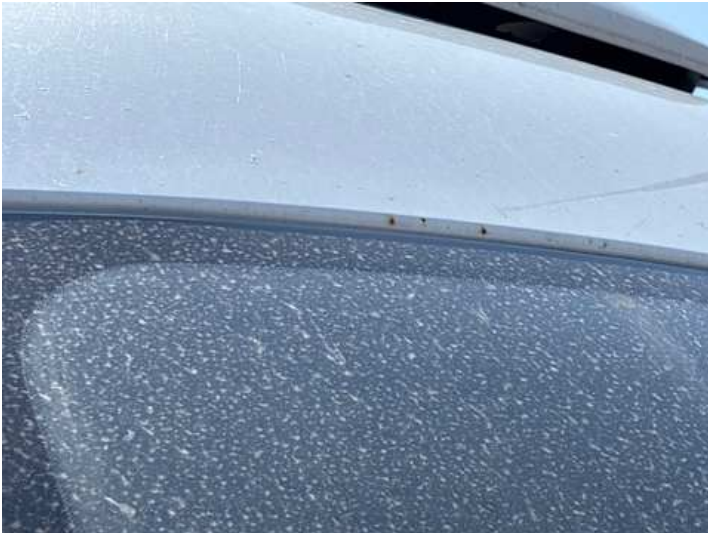
Dach (Rost, Steinschlag)

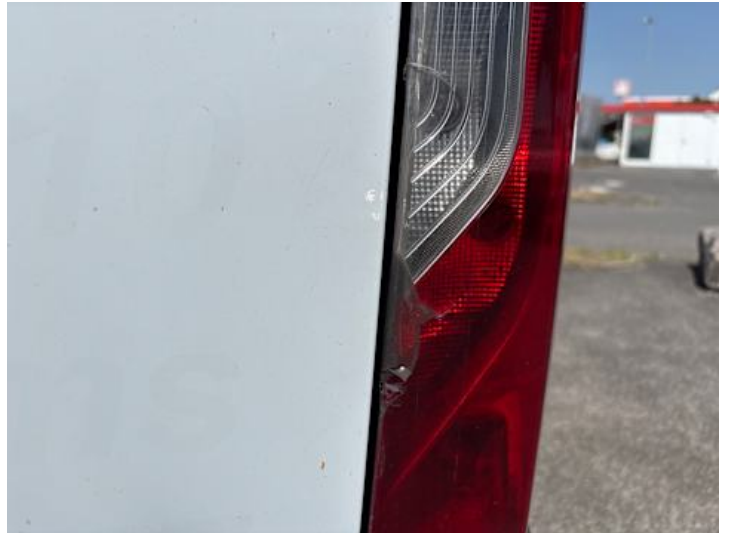
Rücklicht (rechts) (Riss/Bruch)

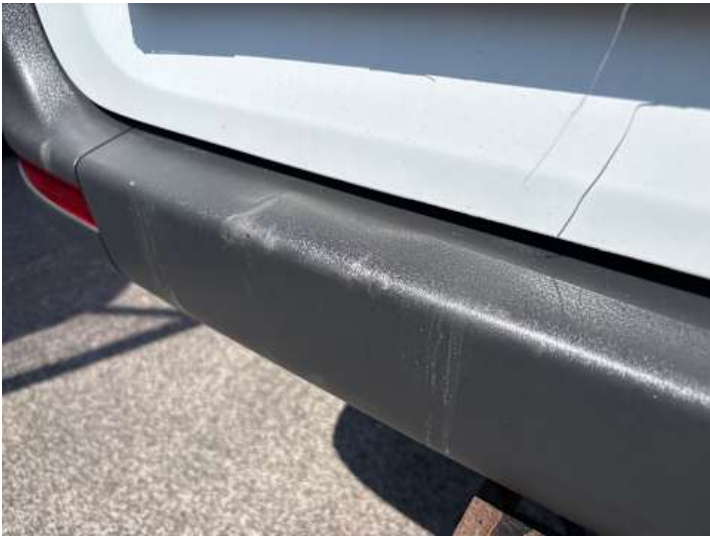
Stoßstange hinten (Kratzer)

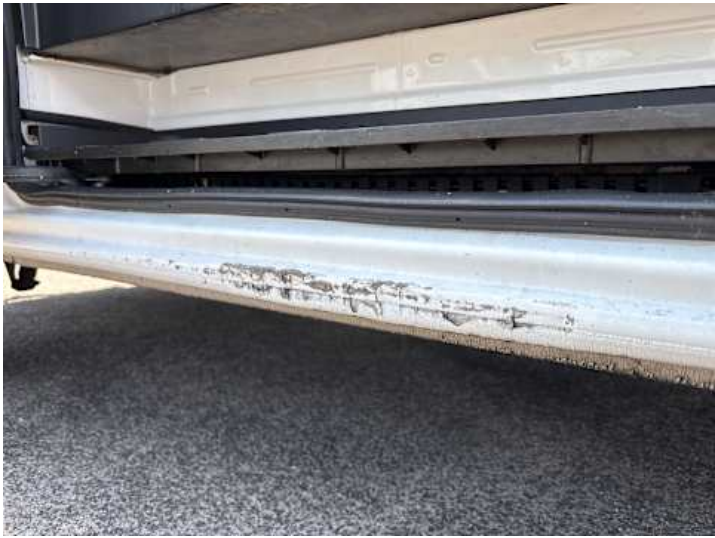
Schweller rechts (Verformung, Lackschaden)

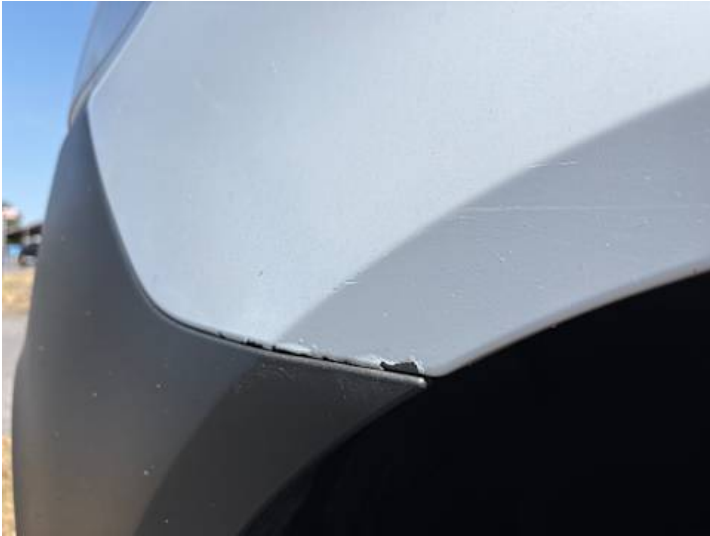
Kotflügel vorne links (Lackschaden, Rost)

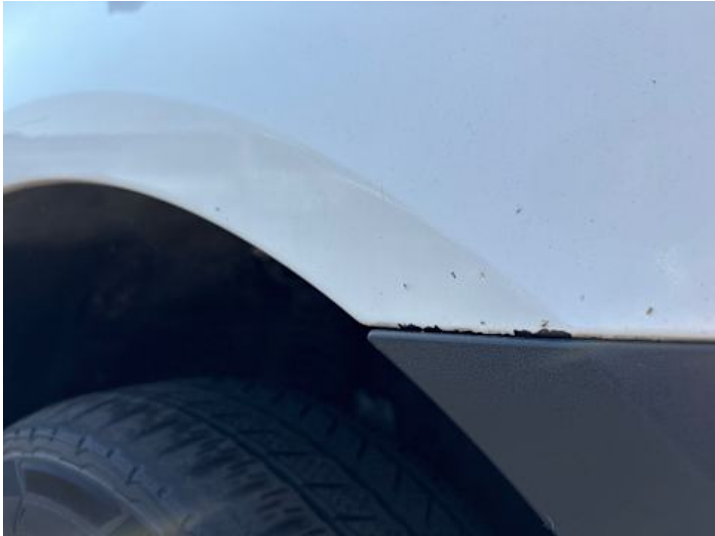
Kotflügel vorne rechts (Lackschaden, Rost)

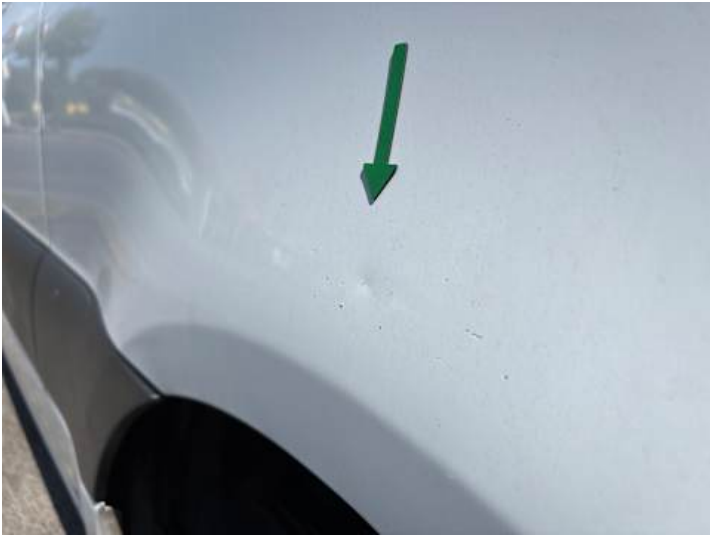
Seitenteil hinten links (Lackschaden)

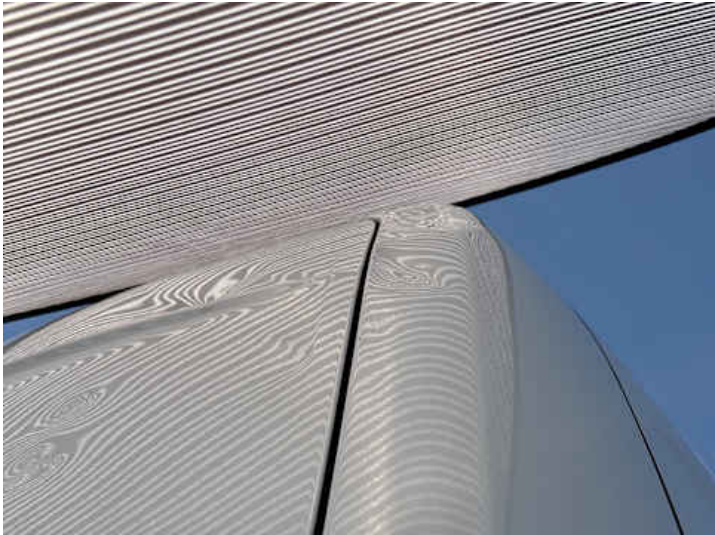
Seitenteil hinten rechts (Verformung)

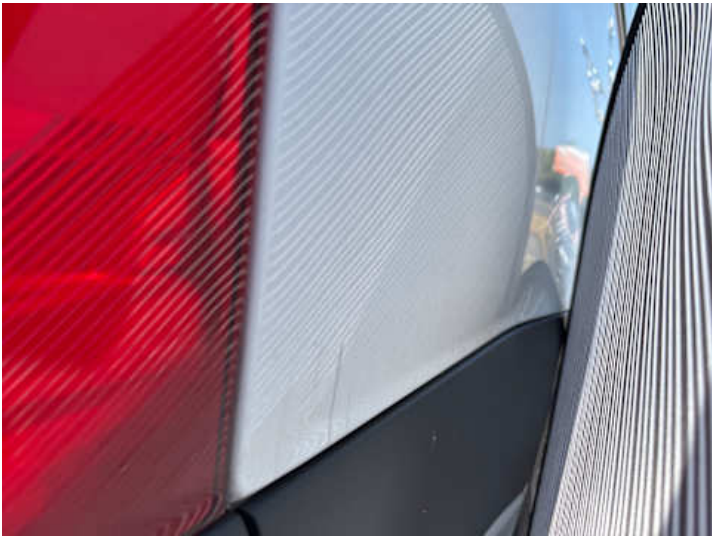
Seitenteil hinten rechts (Verformung)

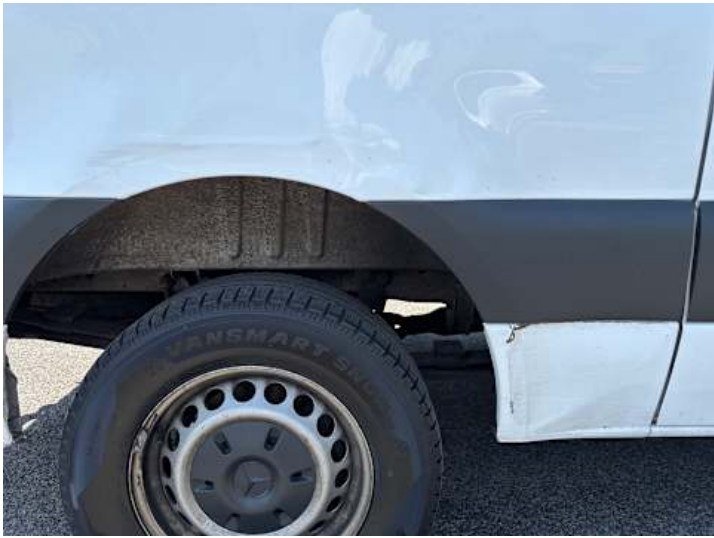
Seitenteil hinten rechts (Verformung, Lackschaden)

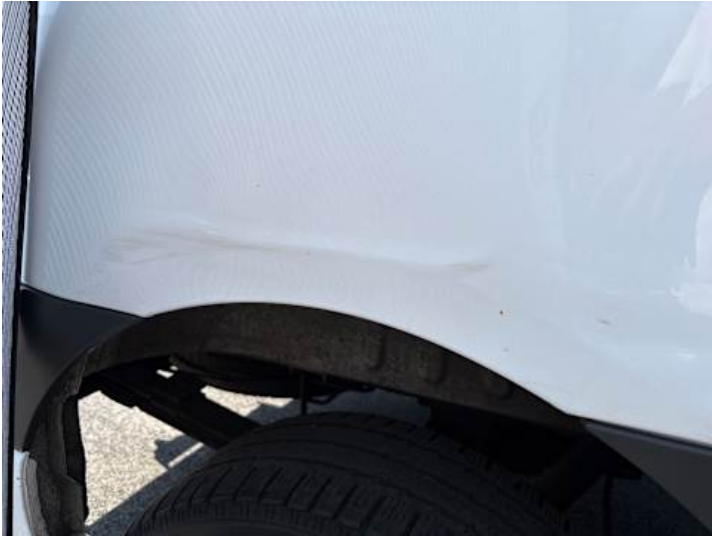
Seitenteil hinten rechts (Verformung, Lackschaden)

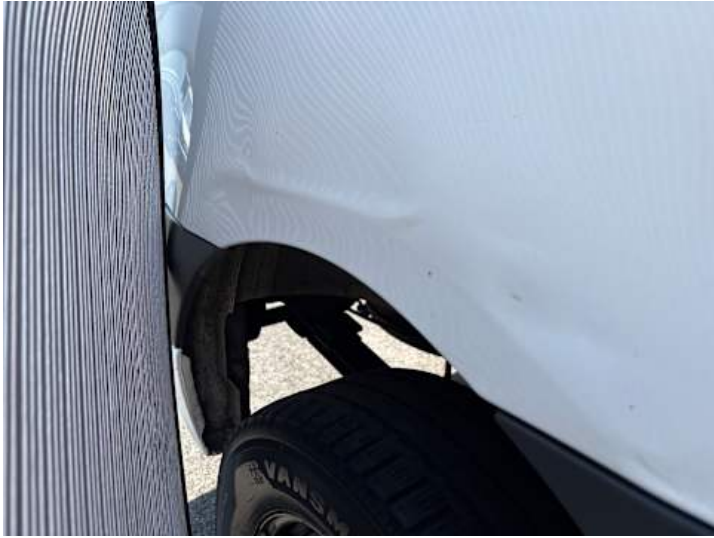
Seitenteil hinten rechts (Verformung, Lackschaden)

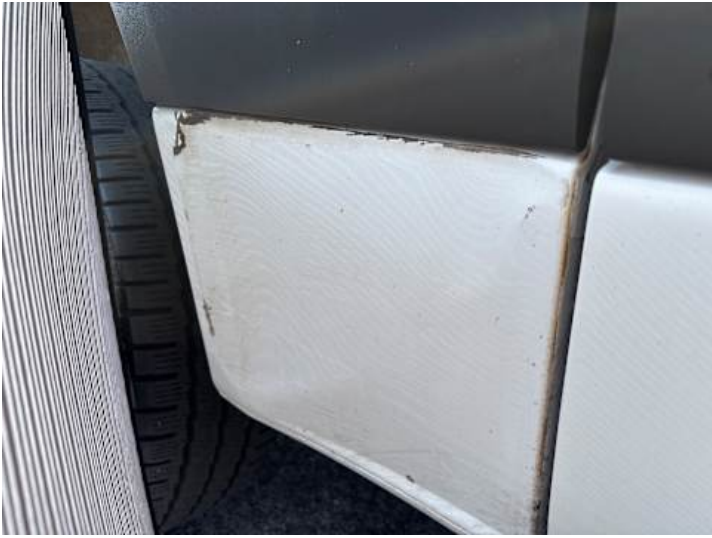
Seitenteil hinten rechts (Verformung, Lackschaden)

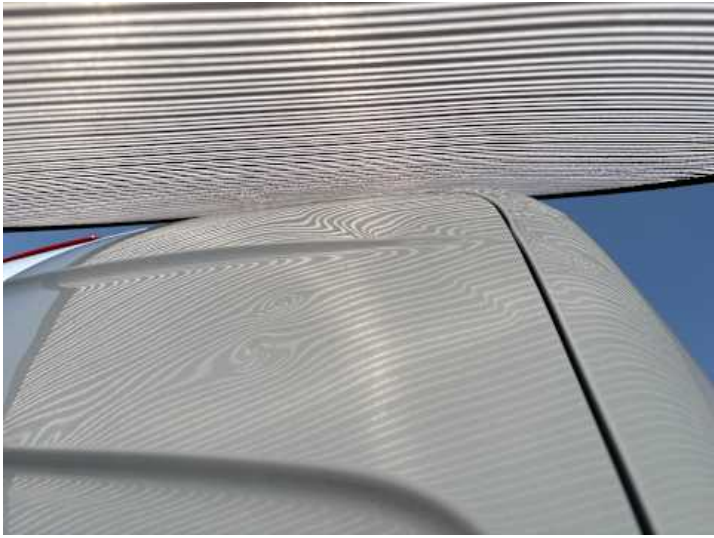
Heckklappe (Verformung)

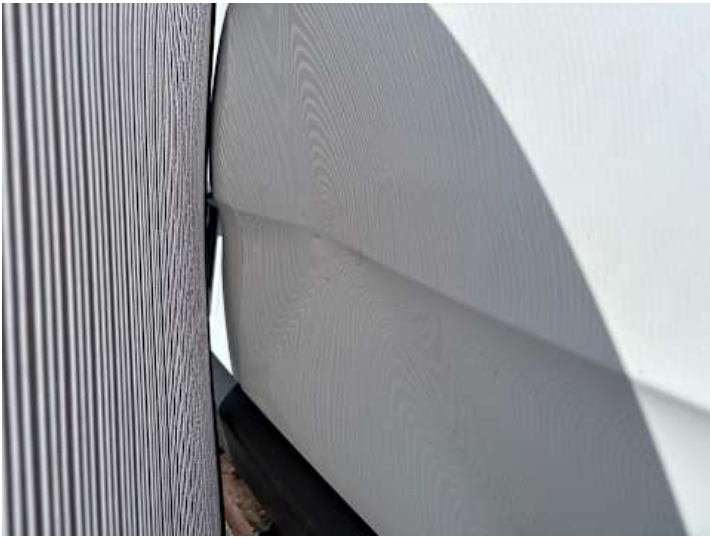
Heckklappe (Verformung)

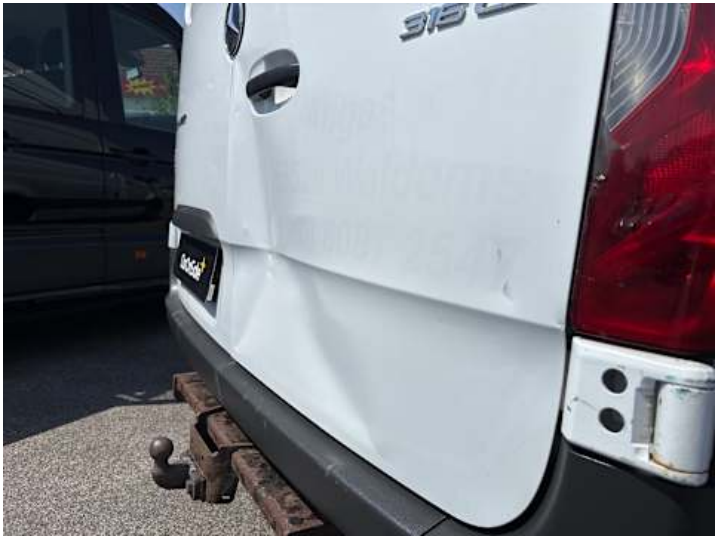
Heckklappe (Verformung)

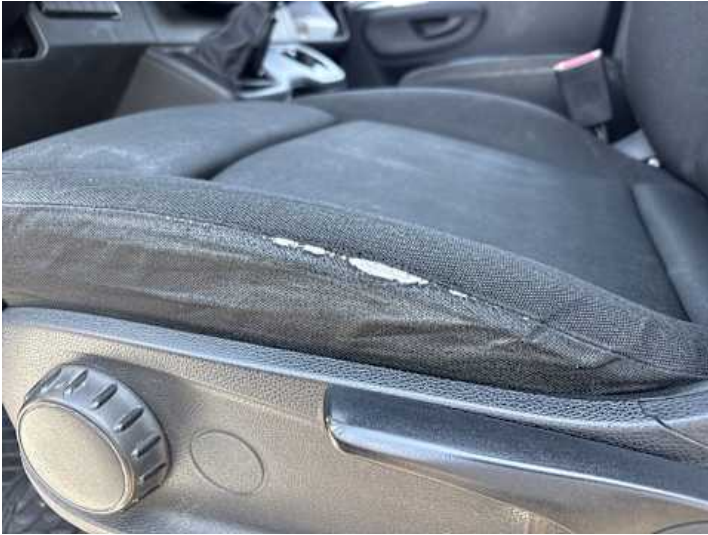
Innenraum (Riss/Bruch)

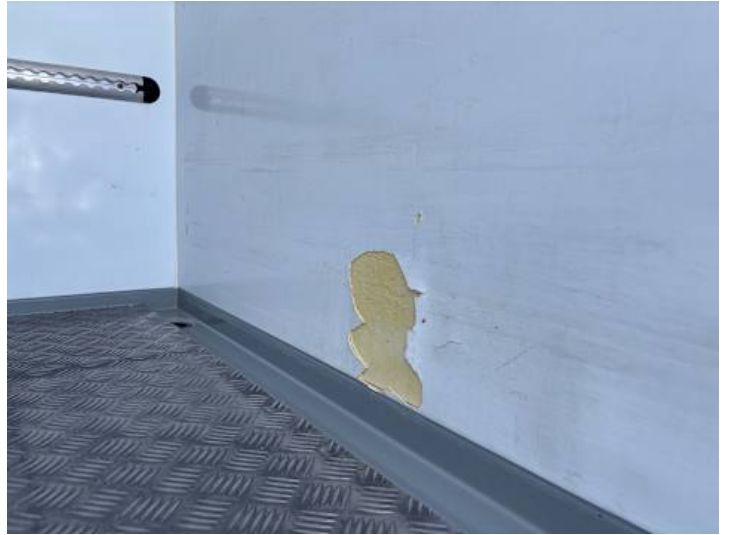
Innenraum (Riss/Bruch)
