Minderwertgutachten

**Hersteller** Audi

**Modell / Verkaufsbezeichnung** RS 5 Coupé

**Fahrzeug-Identnummer** WUAZZZF51PA902040

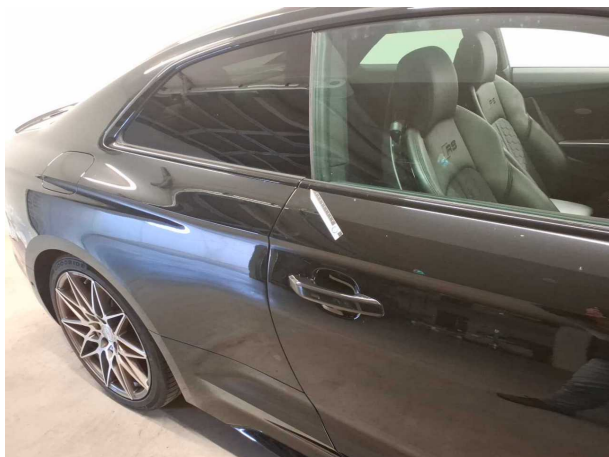
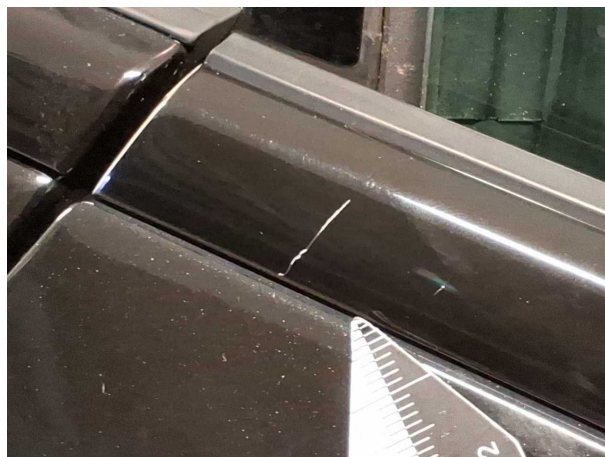
| <b>Nr.</b> | <b>Bauteilgruppe</b> | <b>Beschreibung</b> | <b>Rep.Kosten</b> | <b>Minderwert</b> |
|---|---|---|---|---|
| 1 | Tür vorn rechts | Schachtleiste außen - Kratzer - erneuern | | |

**Beschädigung 1:** Tür vorn rechts: Schachtleiste außen - Kratzer - erneuern

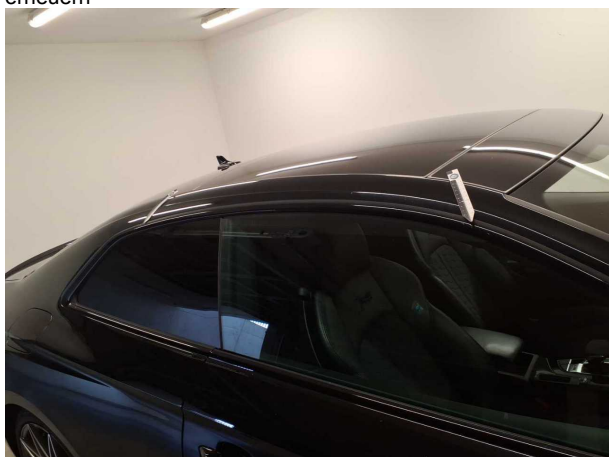
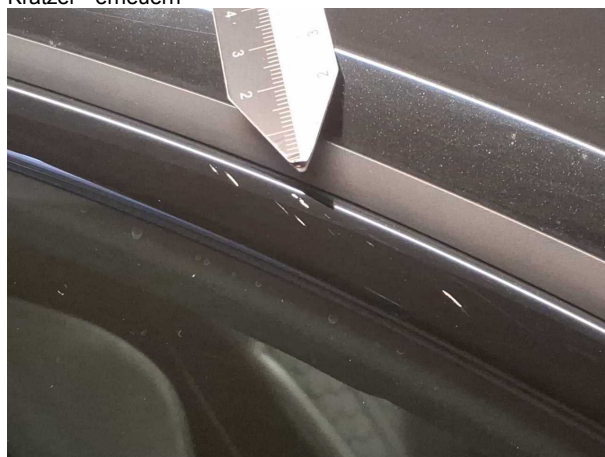
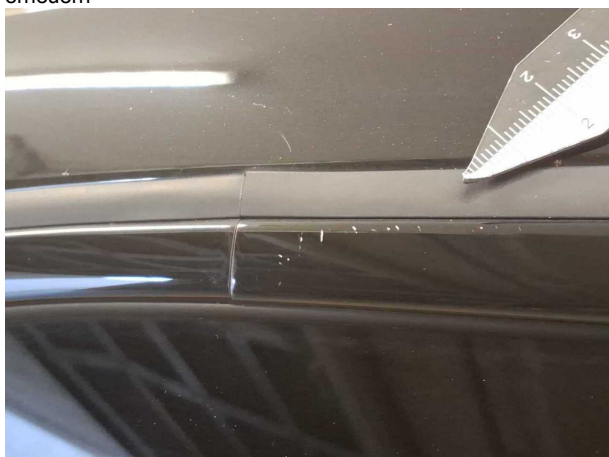
| <b>Nr.</b> | <b>Bauteilgruppe</b> | <b>Beschreibung</b> | <b>Rep.Kosten</b> | <b>Minderwert</b> |
|---|---|---|---|---|
| 2 | Seitenwand rechts | Zierleiste - Kratzer - erneuern | | |

**Beschädigung 2:** Seitenwand rechts: Zierleiste - Kratzer - erneuern

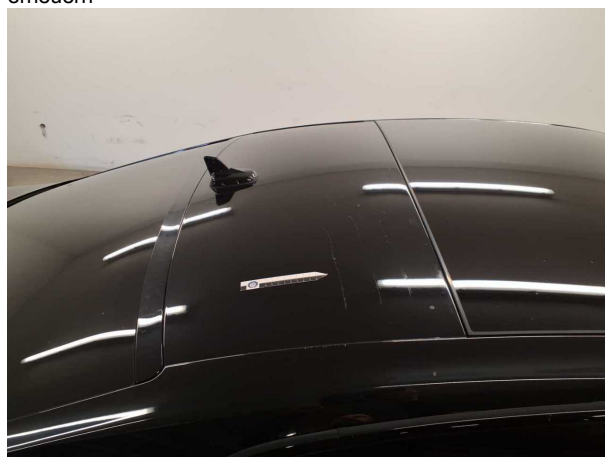
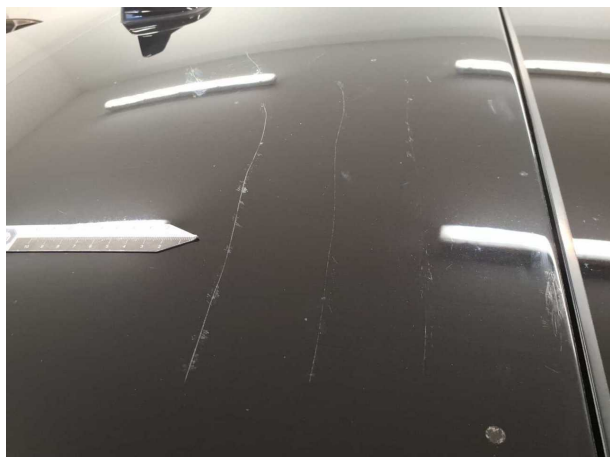
| <b>Nr.</b> | <b>Bauteilgruppe</b> | <b>Beschreibung</b> | <b>Rep.Kosten</b> | <b>Minderwert</b> |
|---|---|---|---|---|
| 3 | Fahrzeugdach | Dach - verkratzt / verschürft - lackieren | | |

**Beschädigung 3:** Fahrzeugdach: Dach - verkratzt / verschür... lackieren

**Beschädigung 3:** Fahrzeugdach: Dach - verkratzt / verschürft - lackieren

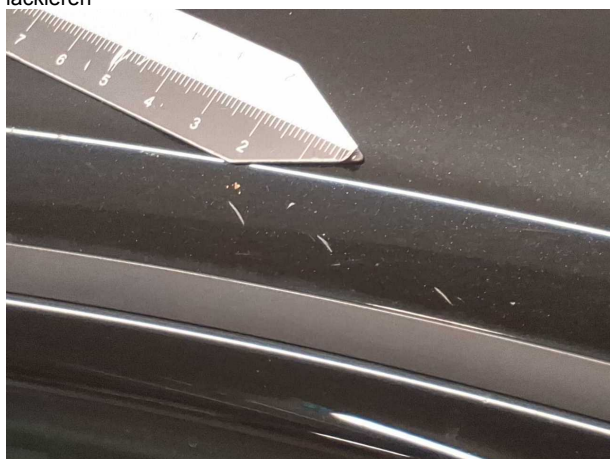
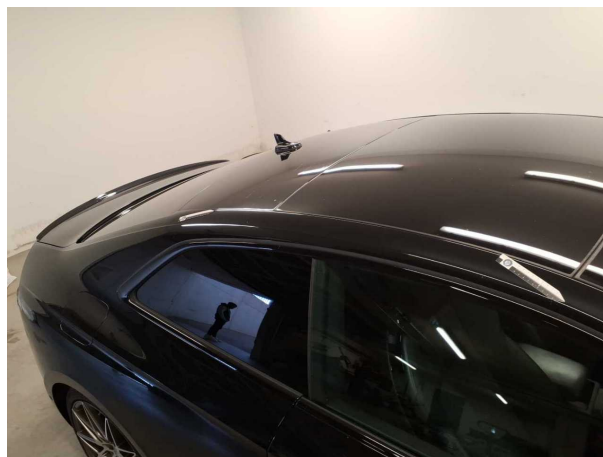
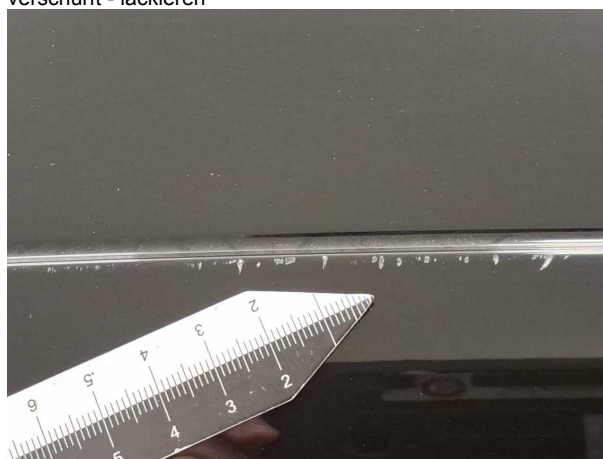
| <b>Nr.</b> | <b>Bauteilgruppe</b> | <b>Beschreibung</b> | <b>Rep.Kosten</b> | <b>Minderwert</b> |
|---|---|---|---|---|
| 4 | Fahrzeugdach | Dachholm rechts - verkratzt / verschürft - lackieren | | |

**Beschädigung 4:** Fahrzeugdach: Dachholm rechts - verkratzt / verschürft - lackieren

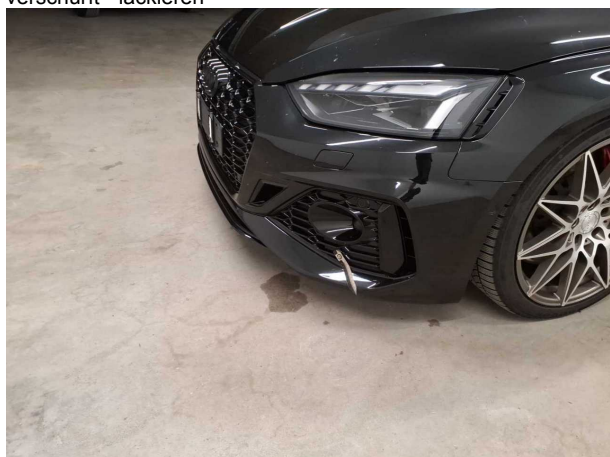
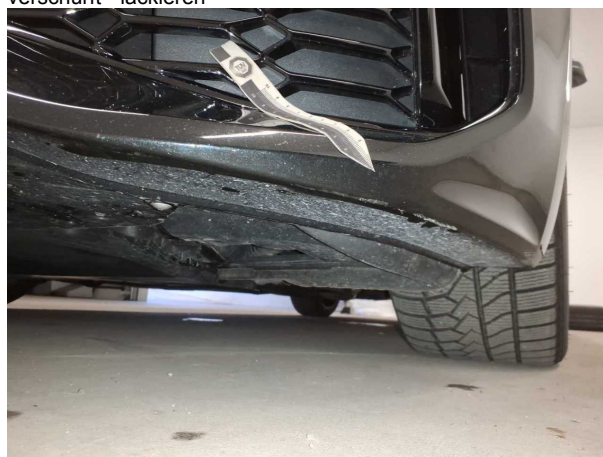
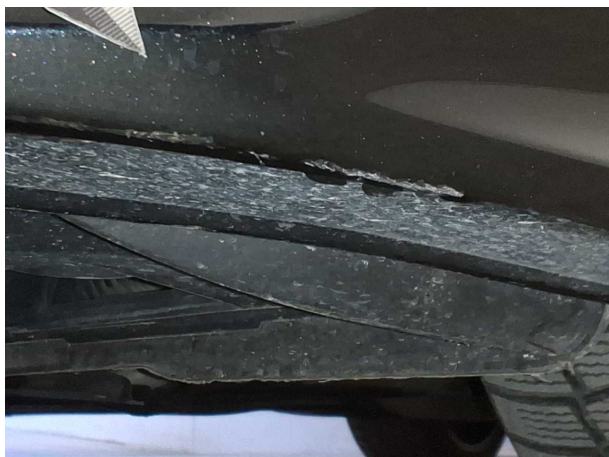
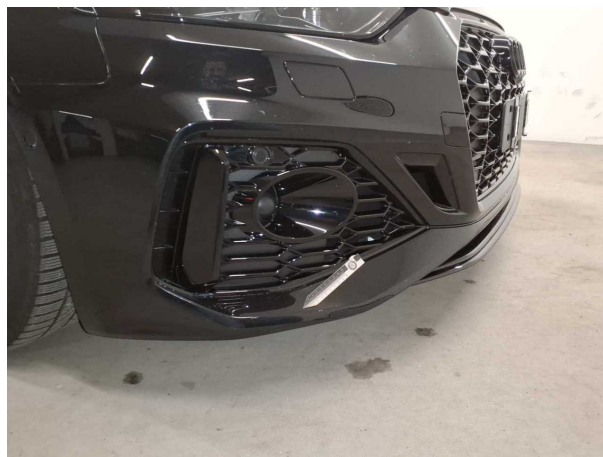
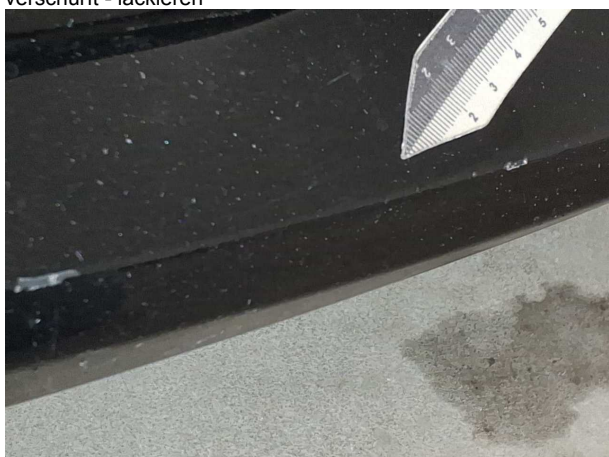
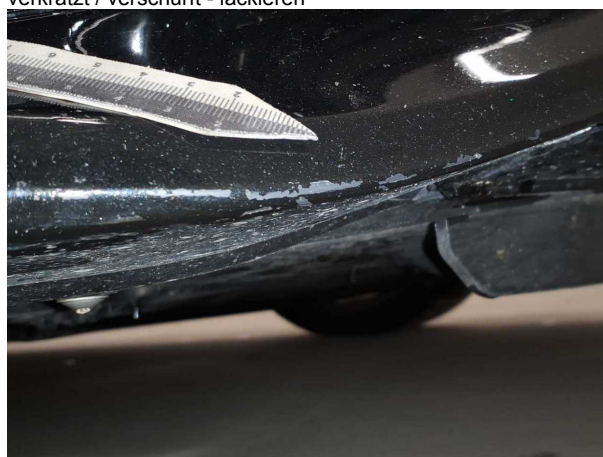
| <b>Nr.</b> | <b>Bauteilgruppe</b> | <b>Beschreibung</b> | <b>Rep.Kosten</b> | <b>Minderwert</b> |
|---|---|---|---|---|
| 5 | Stoßfänger vorn | Stoßfänger vorn - verkratzt / verschürft - lackieren | | |

**Beschädigung 5:** Stossfänger vorn: Stossfänger vorn - verkratzt / verschürft - lackieren

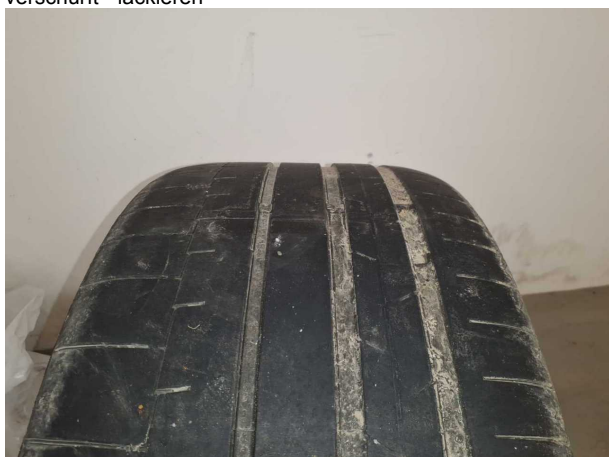
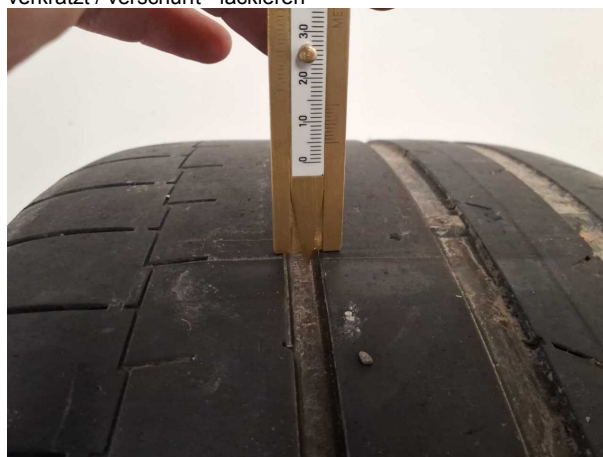
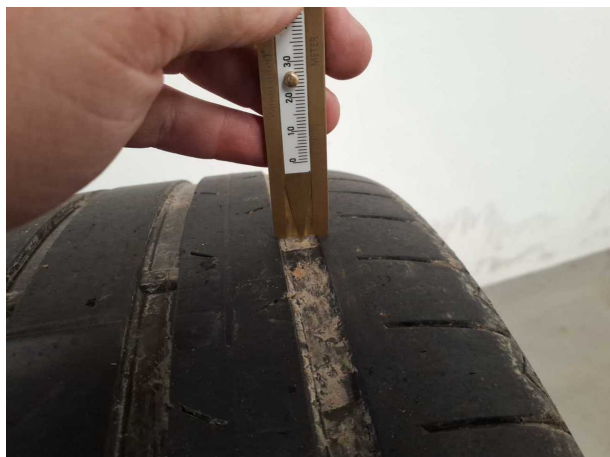
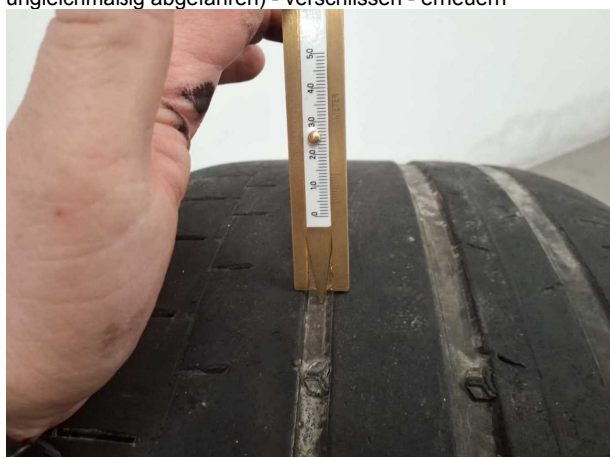
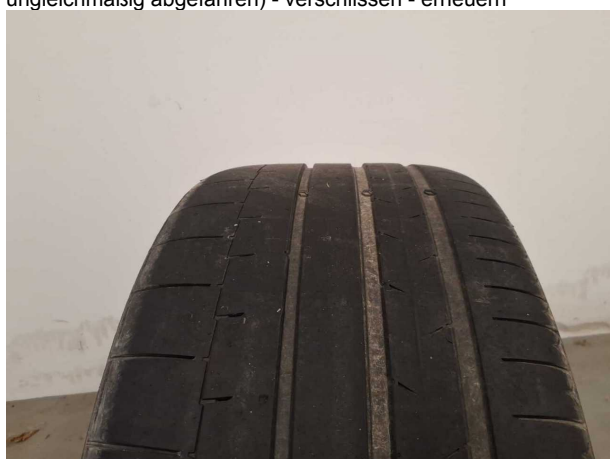
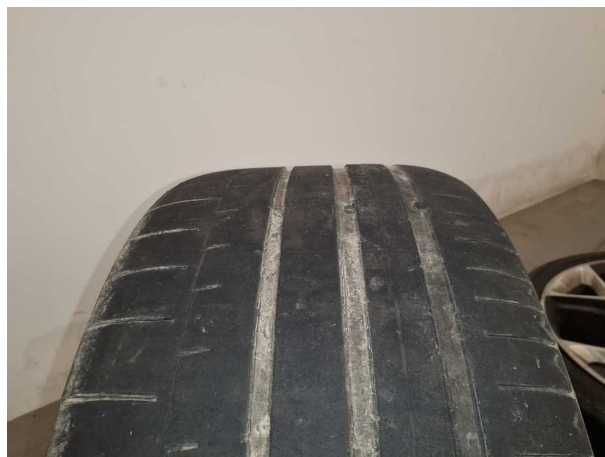
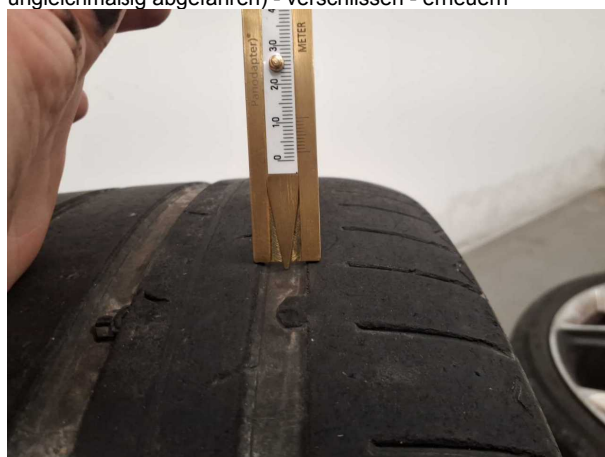
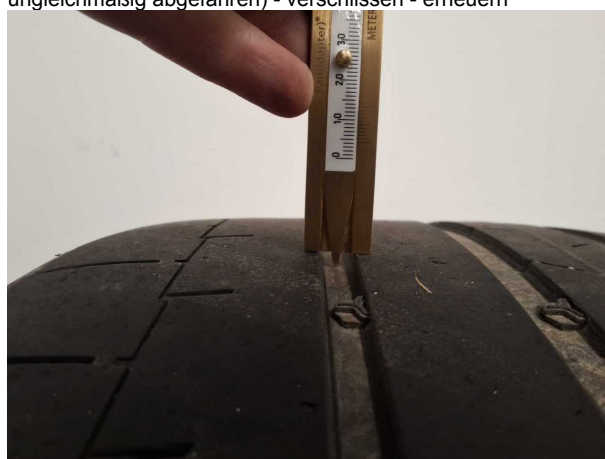
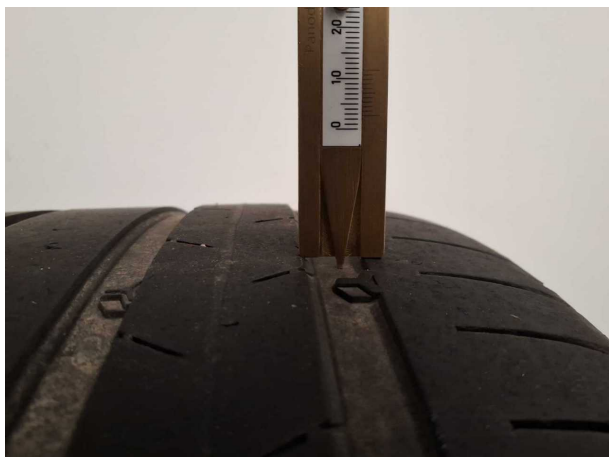
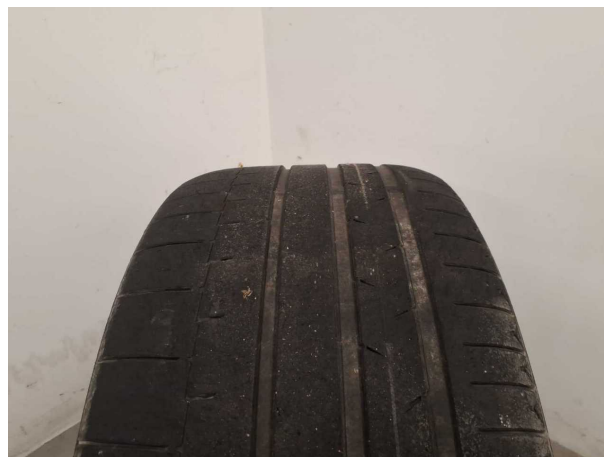
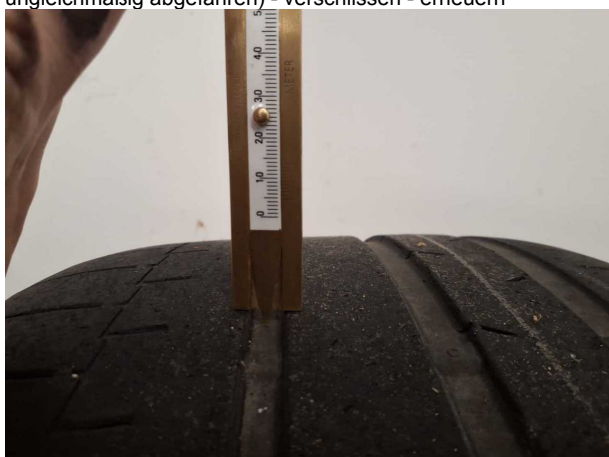
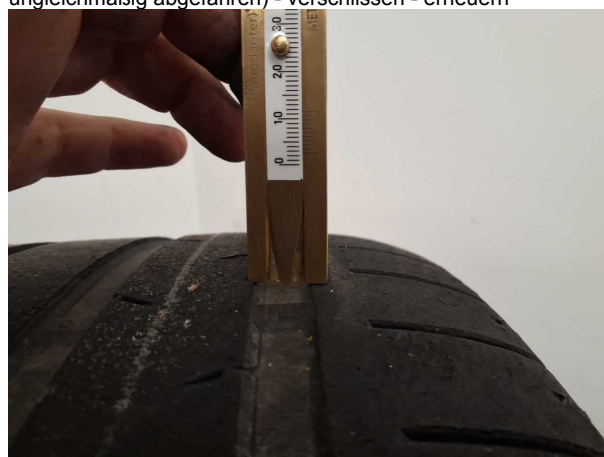
| <b>Achse / Größe</b> | <b>Hersteller</b> | <b>Bereifung</b> | <b>Profil [mm]</b> |
|---|---|---|---|
| #1 275/30 ZR20 97Y | Continental | Sommerreifen auf Leichtmetall | 2 / 2 |
| #2 275/30 ZR20 97Y | Continental | Sommerreifen auf Leichtmetall | 3 / 3 |

**Verkehrssicherheit Räder** Nicht verkehrssicher

| Nr. | Bauteilgruppe | Beschreibung | Rep.Kosten | Minderwert |
|---|---|---|---|---|
| 6 | Rad/Reifen | Reifensatz komplett (Reifen ungleichmäßig abgefahren) - verschlissen - erneuern | | |

**Beschädigung 6:** Rad/Reifen: Reifensatz komplett (Reifen ungleichmäßig abgefahren) - verschlissen - erneuern

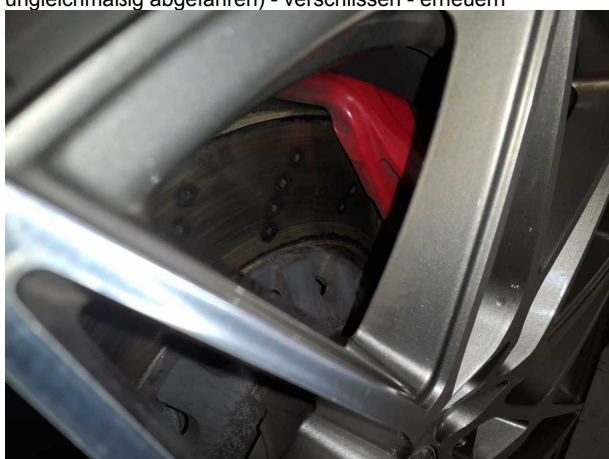
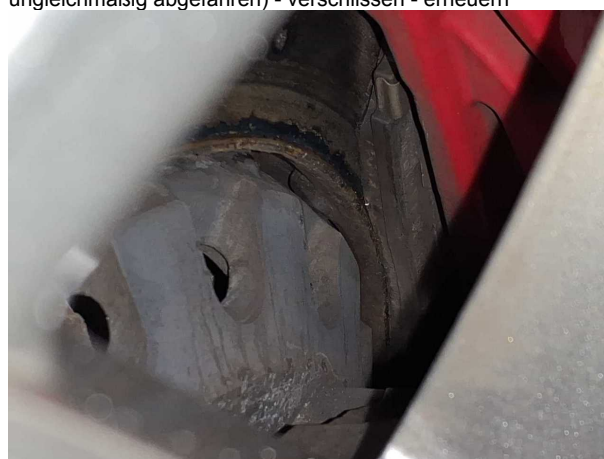
| Nr. | Bauteilgruppe | Beschreibung | Rep.Kosten | Minderwert |
|---|---|---|---|---|
| 4 | Bremsanlage | Bremsscheiben und Beläge vorn (lt. Sichtprüfung kurz vor Verschleißgrenze, durch wkst.prüfen) - leer - Diagnose durchführen | 0,00 € | 0,00 € |

**Gebrauchsspur 4:** Bremsanlage: Bremsscheiben und Beläge vor... (lt. Sichtprüfung kurz vor Verschleißgrenze, durch wkst.prüfen) - l...

**Gebrauchsspur 4:** Bremsanlage: Bremsscheiben und Beläge vorn (lt. Sichtprüfung kurz vor Verschleißgrenze, durch

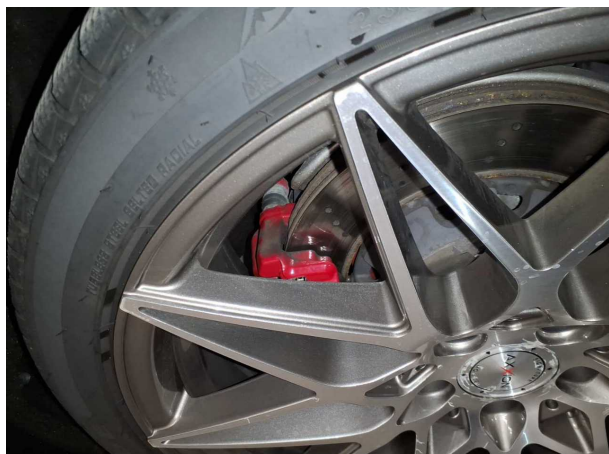
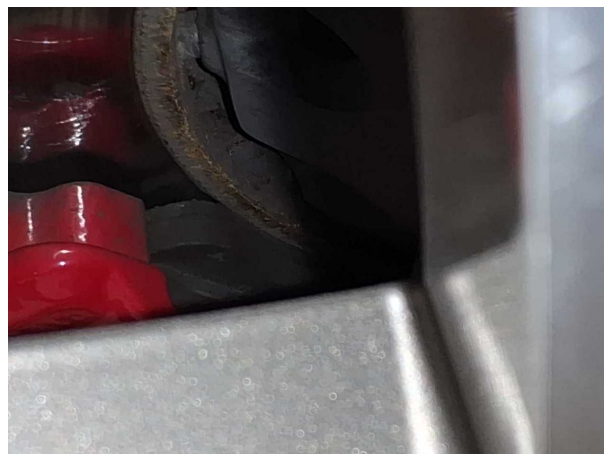
| Nr. | Bauteilgruppe | Beschreibung | Rep.Kosten | Minderwert |
|---|---|---|---|---|
| 5 | Bremsanlage | Bremsscheiben und Beläge hinten (lt. Sichtprüfung kurz vor Verschleißgrenze, durch wkst.prüf.) - leer - Diagnose durchführen | 0,00 € | 0,00 € |

**Gebrauchsspur 5: Bremsanlage: Bremsscheiben und Beläge hinten (Lt. Sichtprüfung kurz vor Verschleißgrenze, durch Vorschadenfotos**

**Gebrauchsspur 5: Bremsanlage: Bremsscheiben und Beläge hinten (Lt. Sichtprüfung kurz vor Verschleißgrenze, durch**
