## Mercedes-Benz GLC 250 4Matic

EZ 05/2016 | Geländewagen | Benzin | Automatikgetriebe | 102.289km  
Besteuerung: Differenzbesteuert (§25a UStG)  
Fahrzeugstandort: 21\*\*\*  
Fahrzeug aufgenommen am: 25.08.2026

# Hinweise zum Zustandsbericht

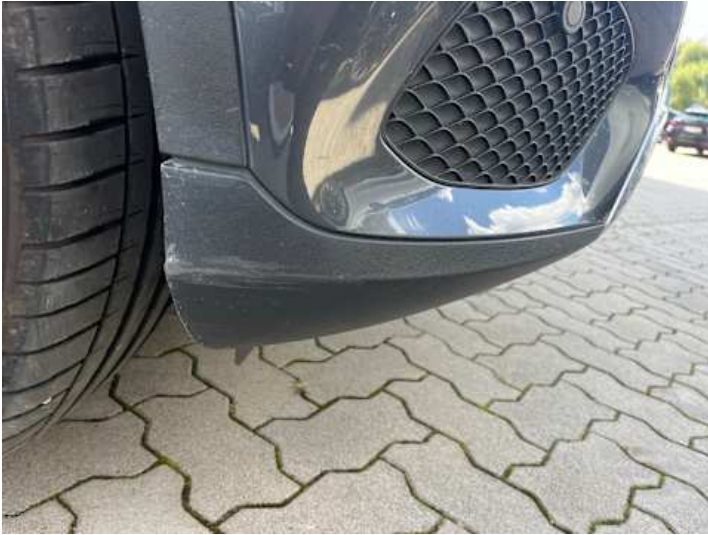
Stoßstange vorne (Kratzer)

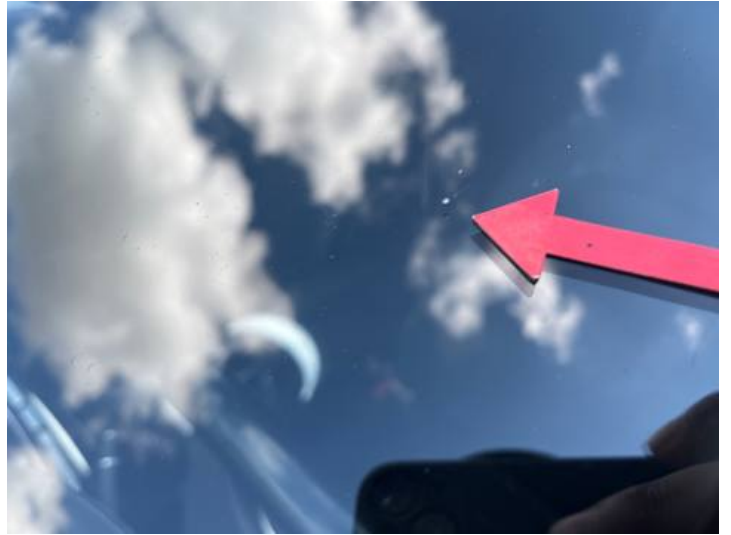
Windschutzscheibe (Steinschlag)

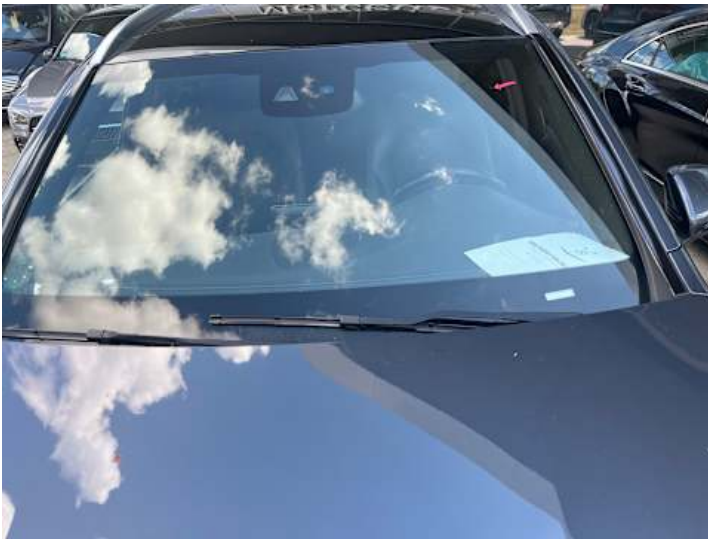
Windschutzscheibe (Steinschlag)

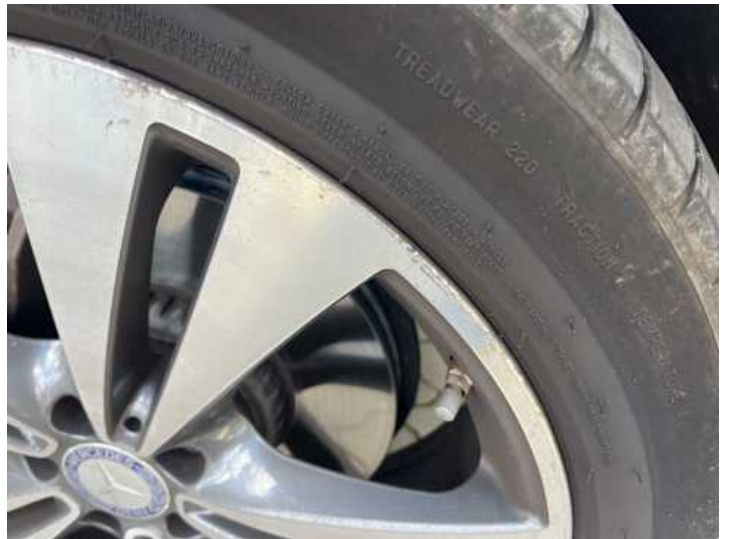
Rad (Kerben)

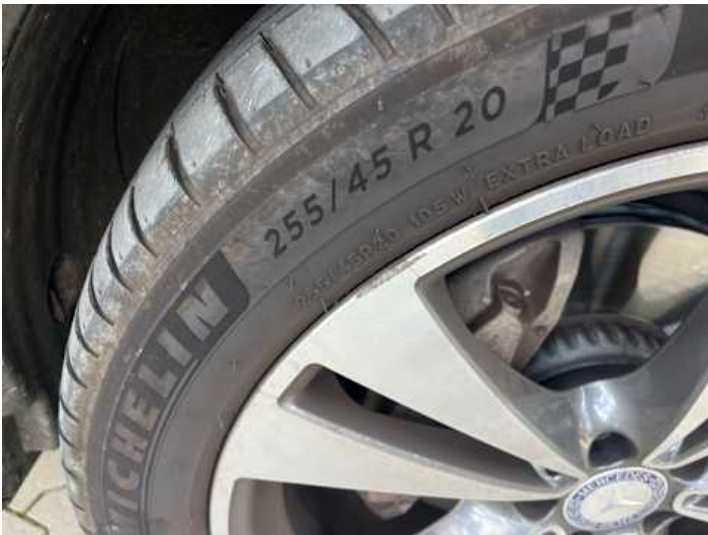
Rad (Kerben)

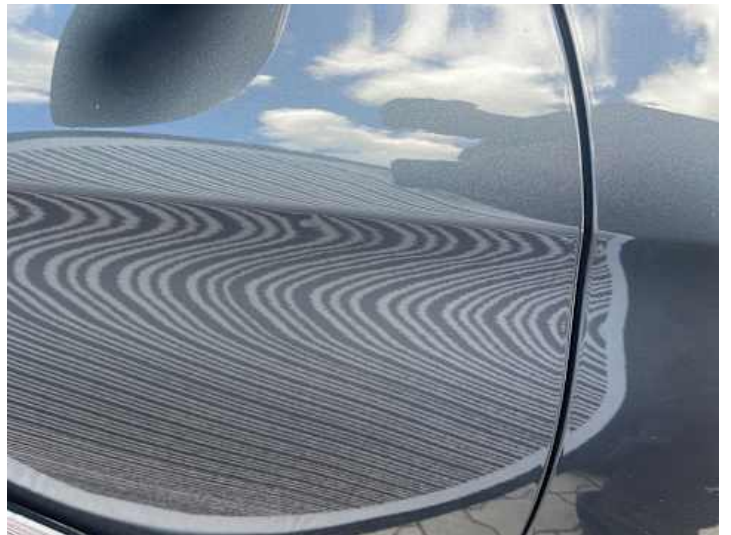
| Fahrzeugteil | Lackschichtdicke (in µm) | Fahrzeugteil | Lackschichtdicke (in µm) |
|---|---|---|---|
| Fahrertür | 120 | Beifahrertür | 250 |

Beifahrertür (Delle)

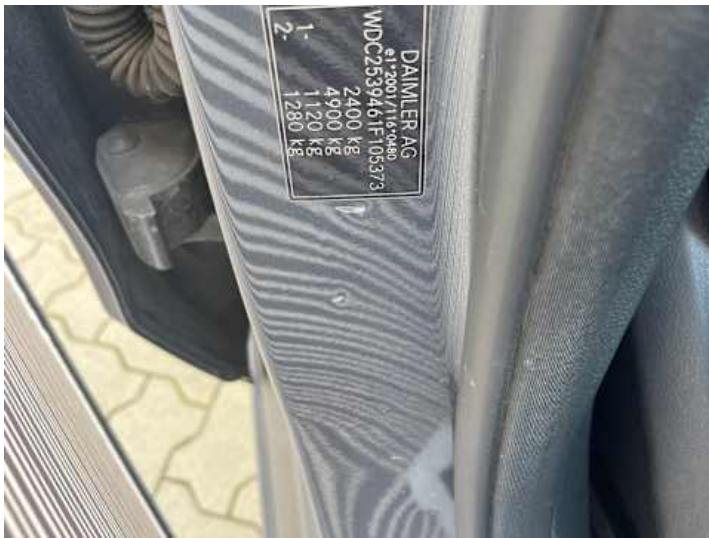
Beifahrertür (Lackschaden, Delle)

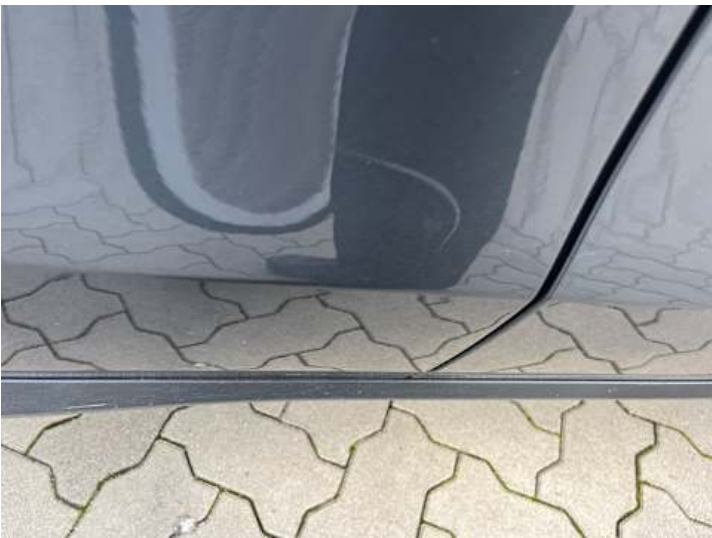
| Fahrzeugteil | Lackschichtdicke (in µm) | Fahrzeugteil | Lackschichtdicke (in µm) |
|---|---|---|---|
| Türe hinten links | 110 | Türe hinten rechts | 260 |

Türe hinten rechts (Kratzer, Lackschaden)

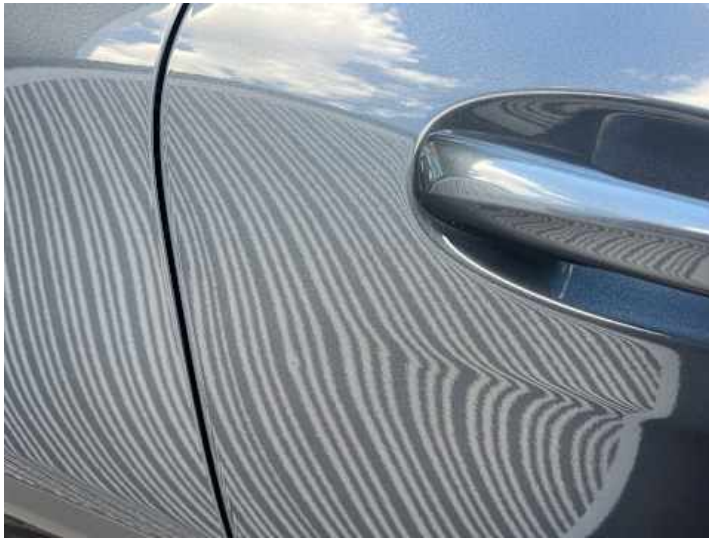
Türe hinten rechts (Delle)

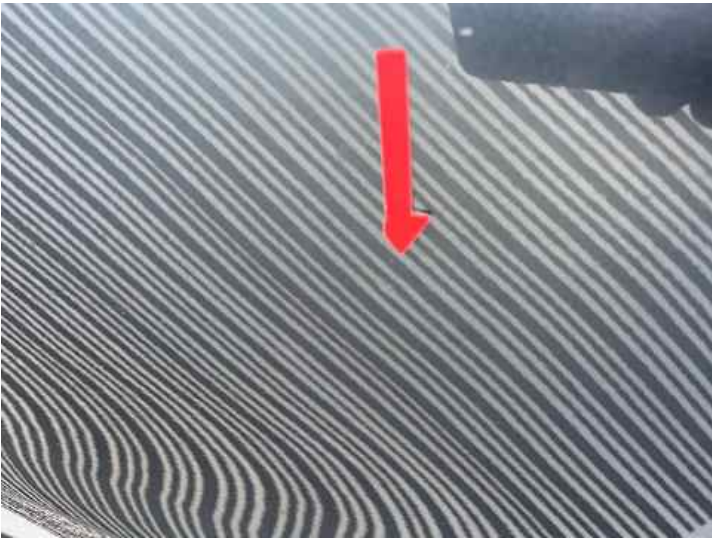
Türe hinten rechts (Delle)

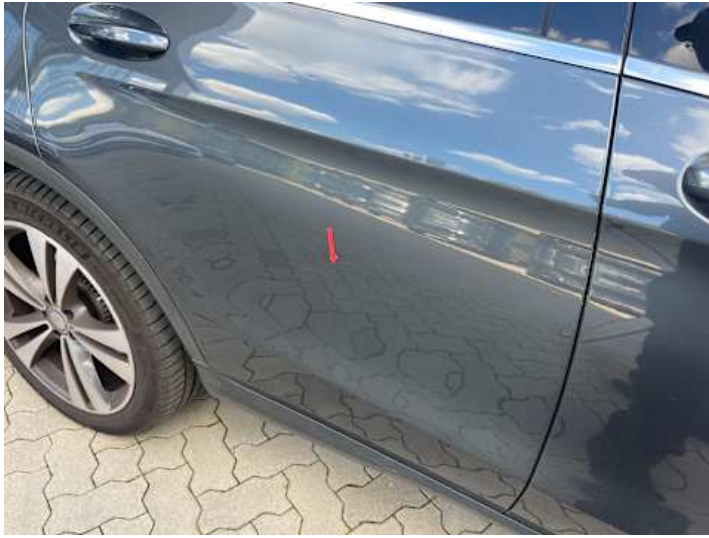
Türe hinten rechts (Delle)

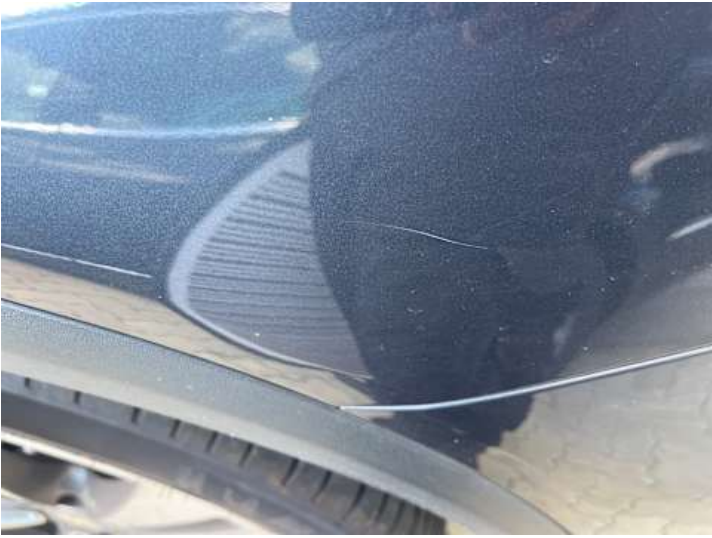
Seitenteil hinten links (Kratzer, Lackschaden)

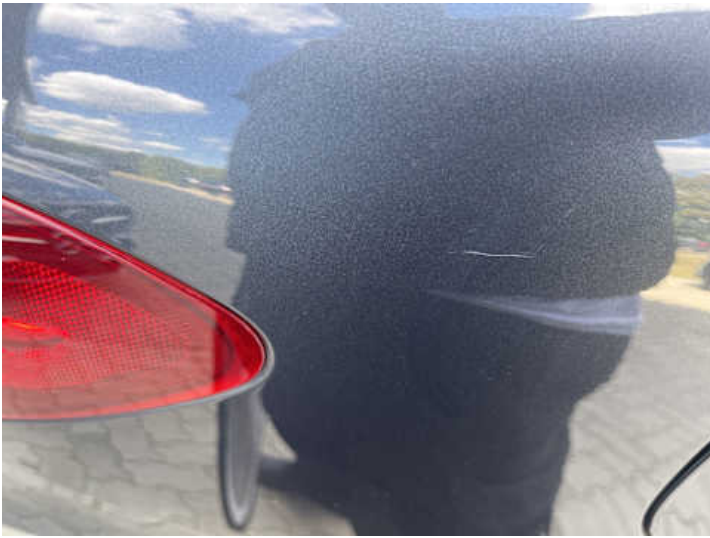
Seitenteil hinten rechts (Kratzer, Lackschaden)

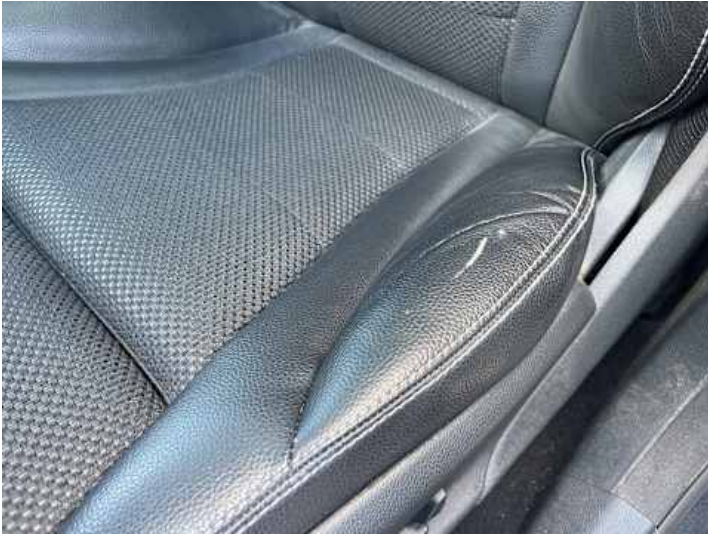
Innenraum (Verschleiß)

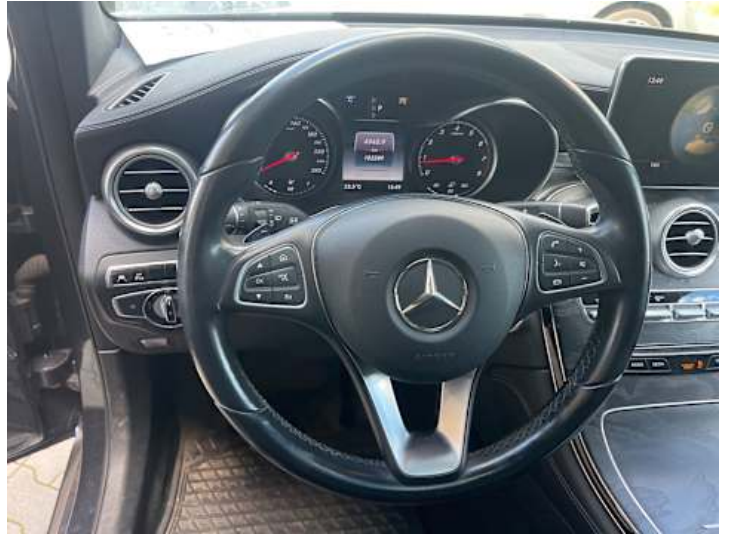
Innenraum (Verschleiß)

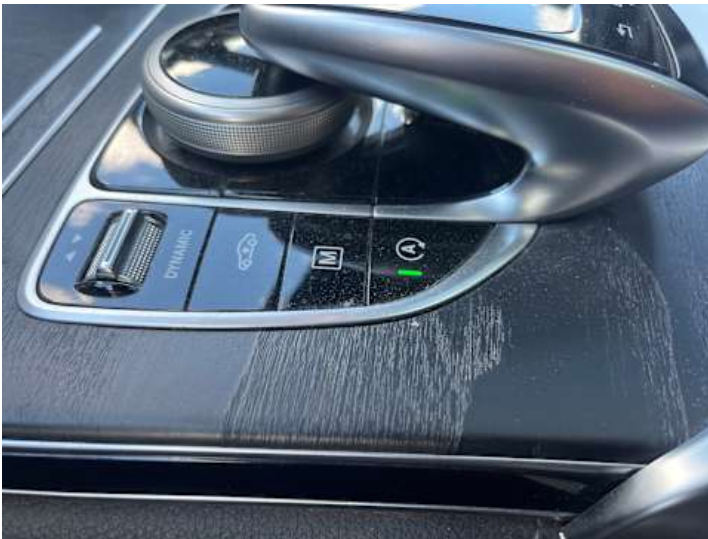
Innenraum (Kratzer)
