## Ford Focus Trend

EZ 05/2006 | Kombi | Benzin | Schaltgetriebe | 190.221km

Fahrzeug aufgenommen am: 07.08.2026

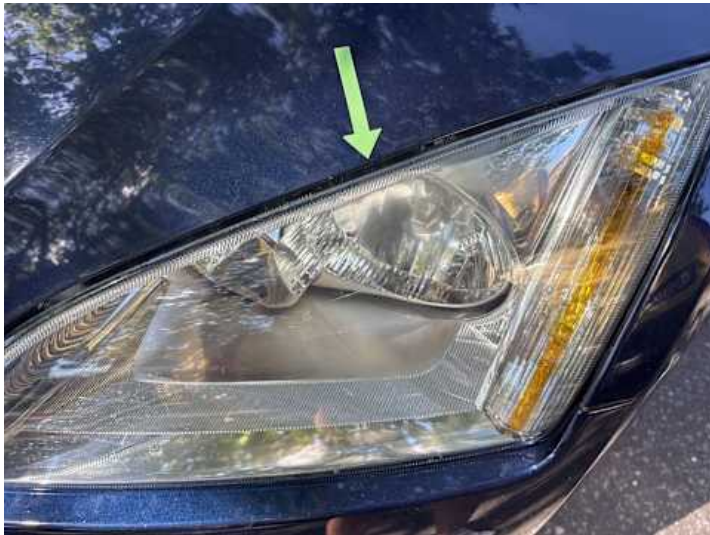
Scheinwerfer (links) (Blind)

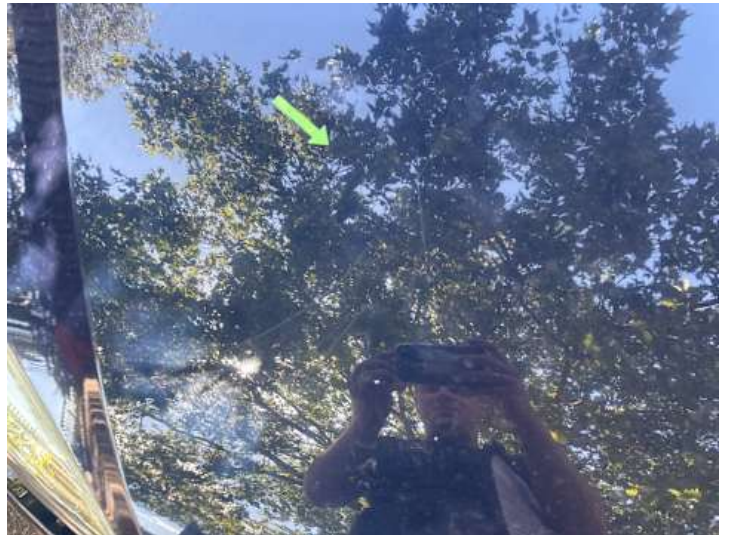
Motorhaube (Kratzer, Steinschlag, Rost)

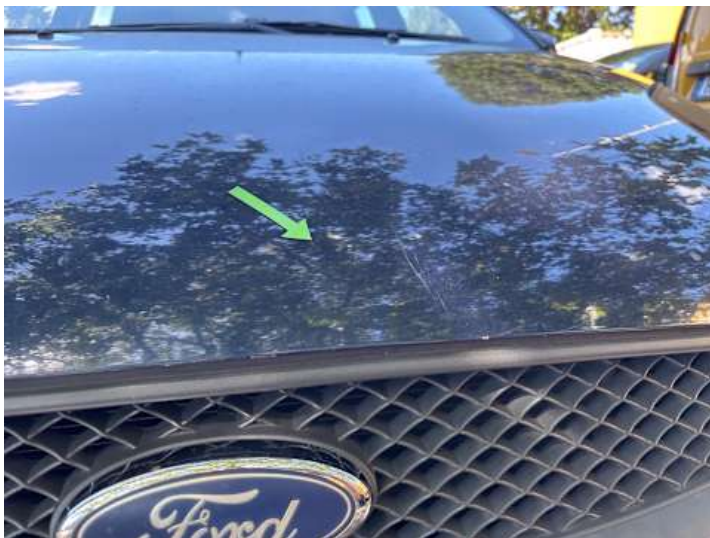
Motorhaube (Kratzer, Steinschlag, Rost)

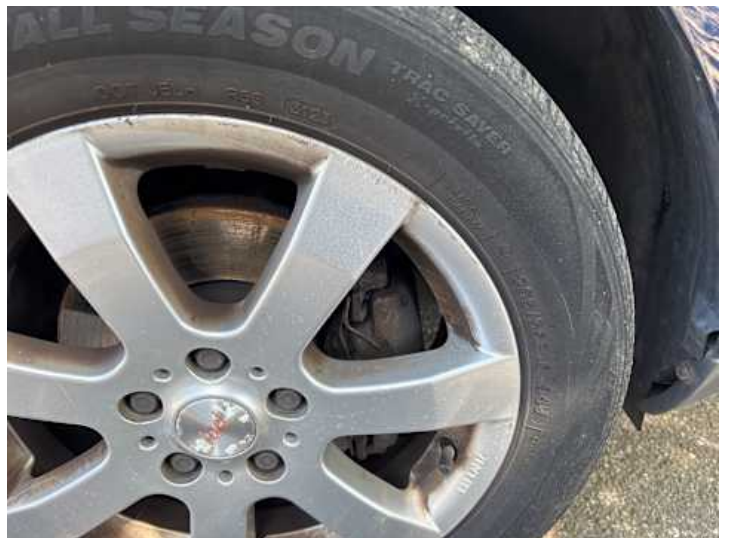
Rad (Kratzer)

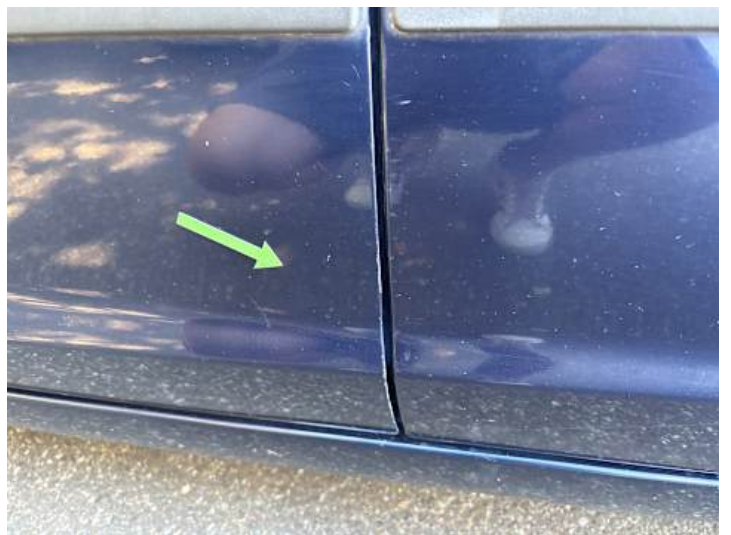
Fahrertür (Kratzer)

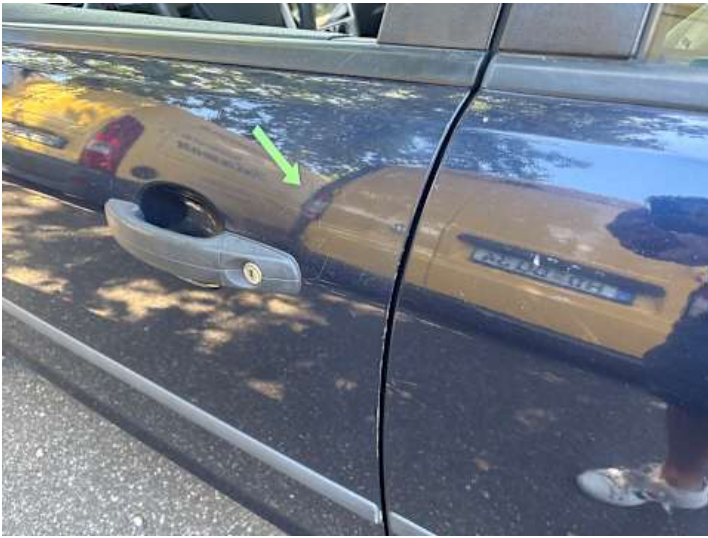
Fahrtür (Kratzer)

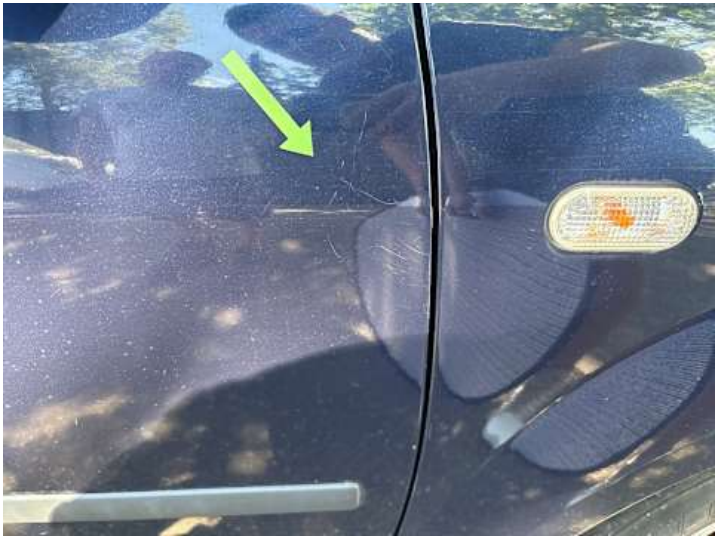
Beifahrtür (Kratzer)

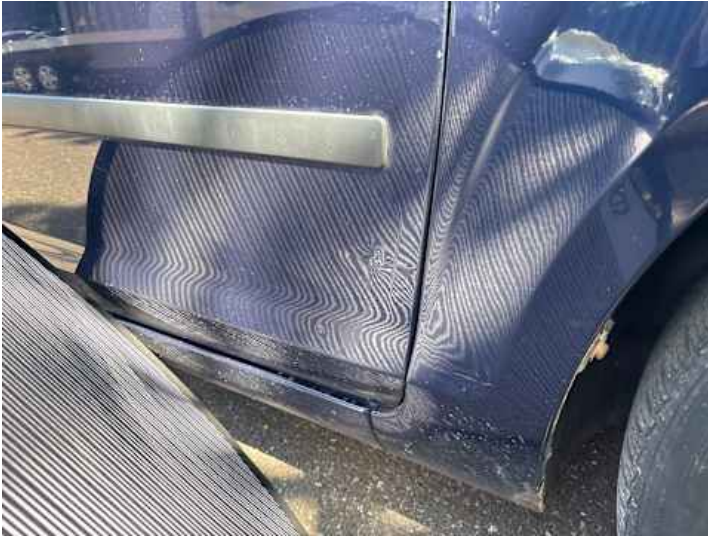
Beifahrtür (Verformung)

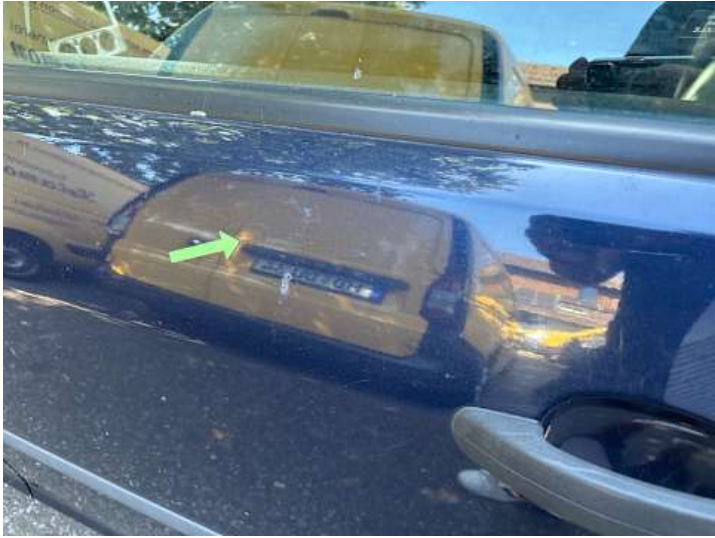
Türe hinten links (Kratzer, Delle)

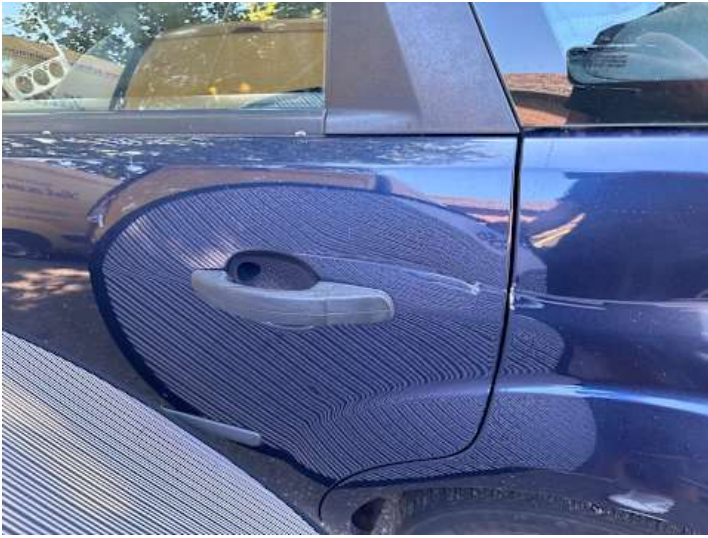
Türe hinten links (Kratzer, Delle)

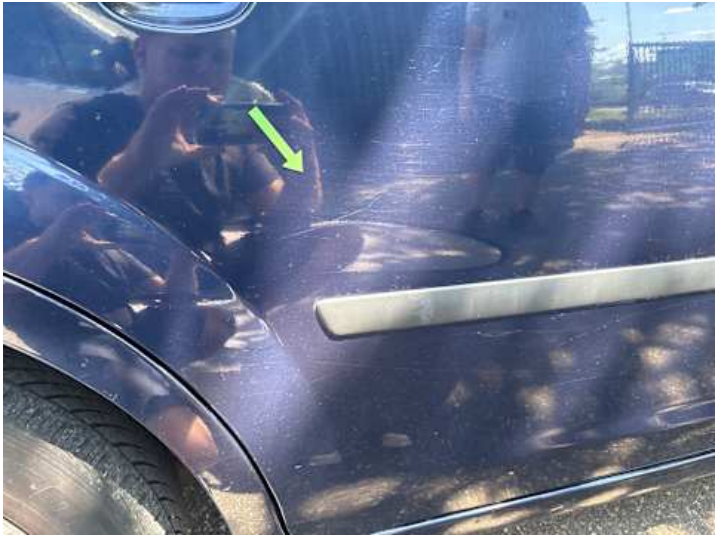
Türe hinten rechts (Kratzer)

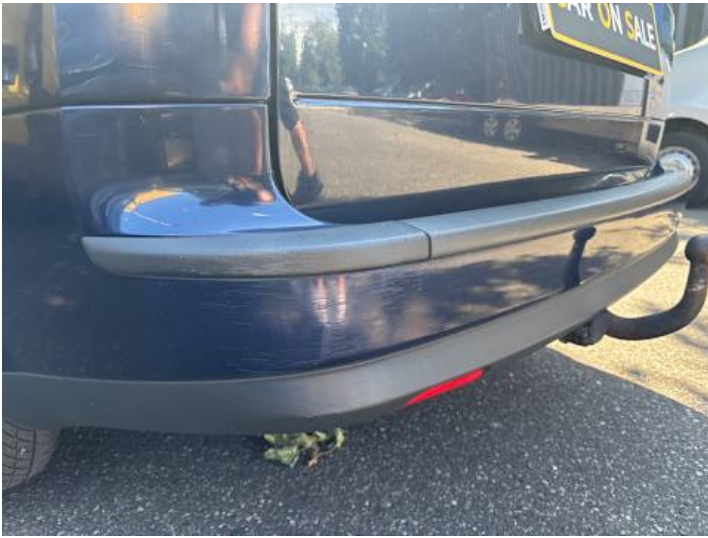
Stoßstange hinten (Kratzer)

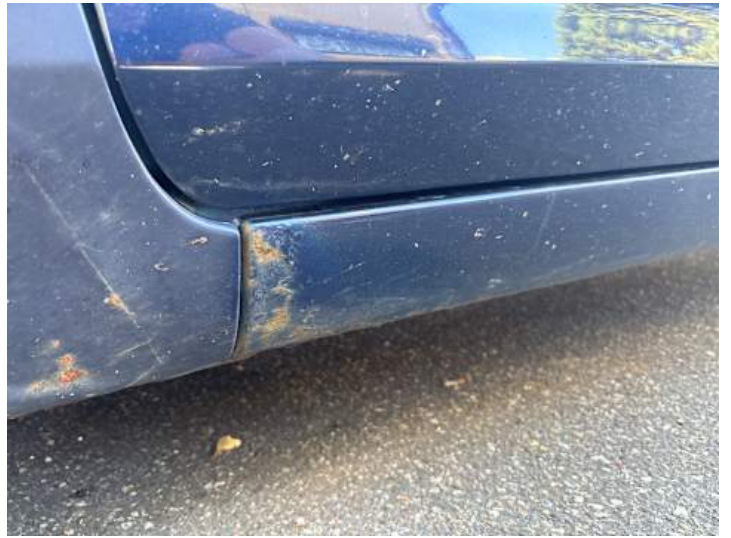
Schweller links (Rost)

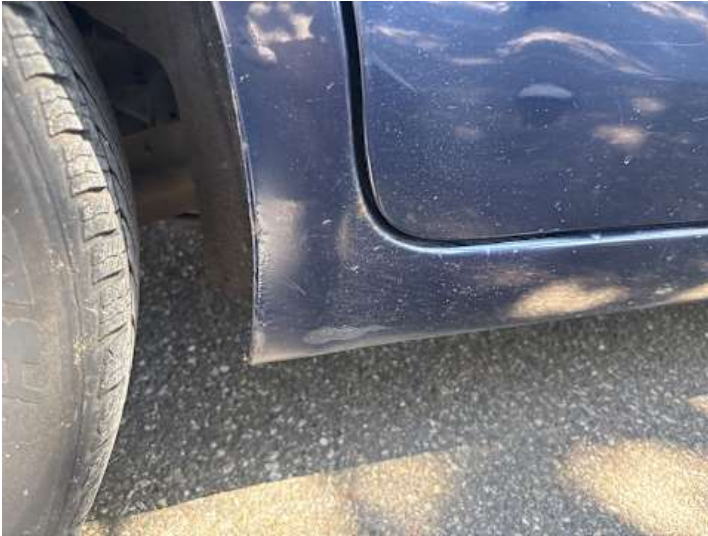
Schweller rechts (Rost)

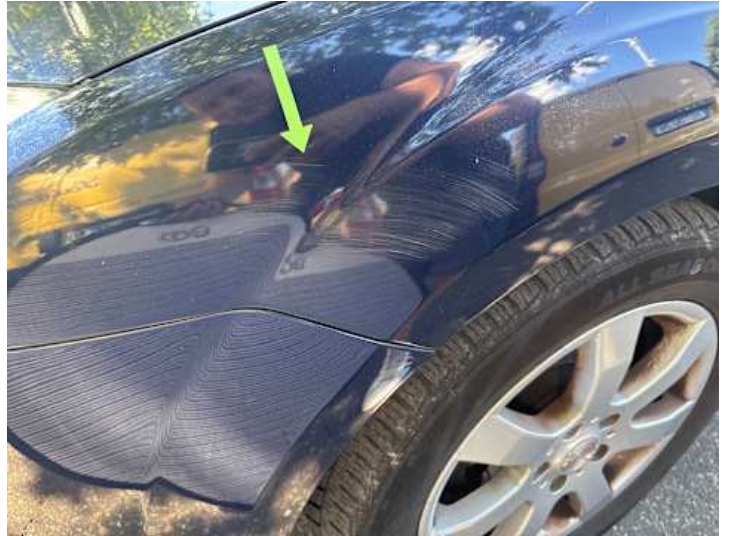
| Fahrzeugteil | Lackschichtdicke (in µm) | Fahrzeugteil | Lackschichtdicke (in µm) |
|---|---|---|---|
| Kotflügel vorne links | 280 | Kotflügel vorne rechts | 140 |

Kotflügel vorne links (Kratzer)

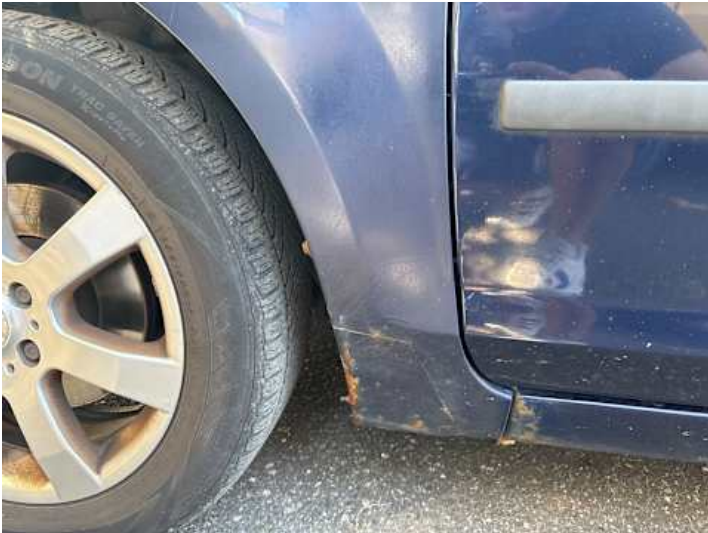
Kotflügel vorne links (Rost, Unsachgemäß instand gesetzt)

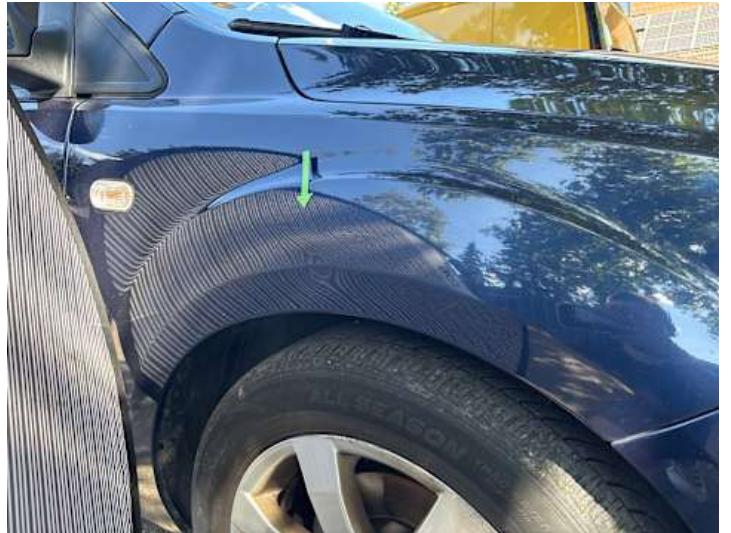
Kotflügel vorne rechts (Kratzer, Delle)

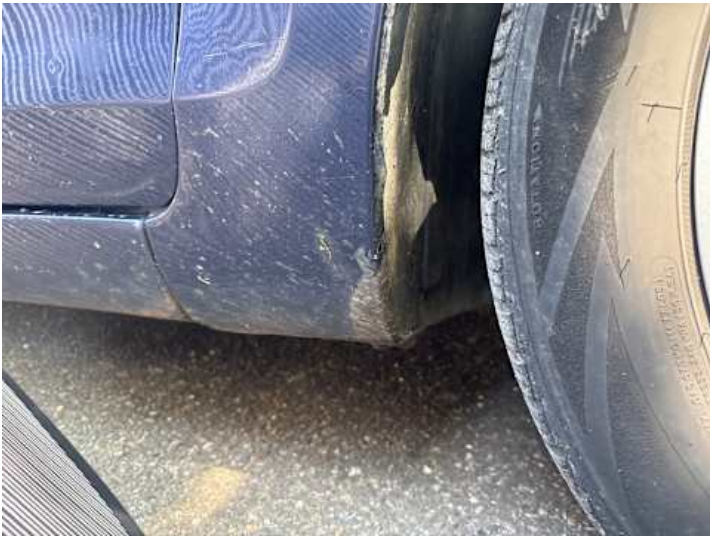
Kotflügel vorne rechts (Rost)

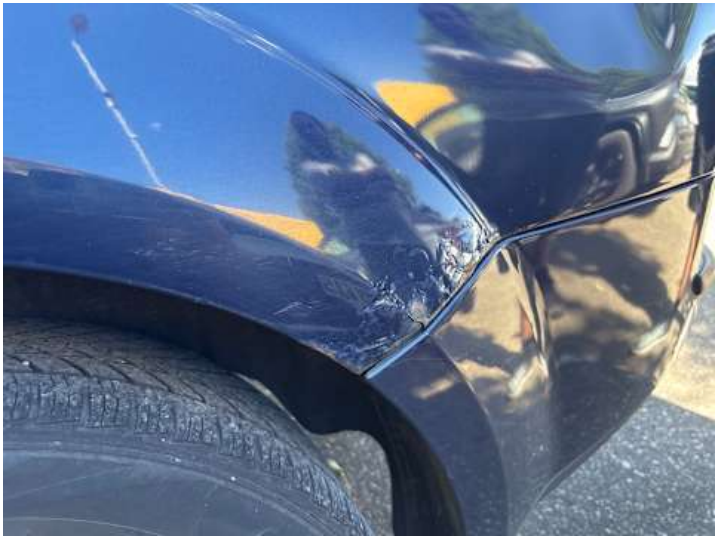
| Fahrzeugteil | Lackschichtdicke (in µm) | Fahrzeugteil | Lackschichtdicke (in µm) |
|---|---|---|---|
| Seitenteil hinten links | 400 | Seitenteil hinten rechts | 130 |

Seitenteil hinten links (Rost)

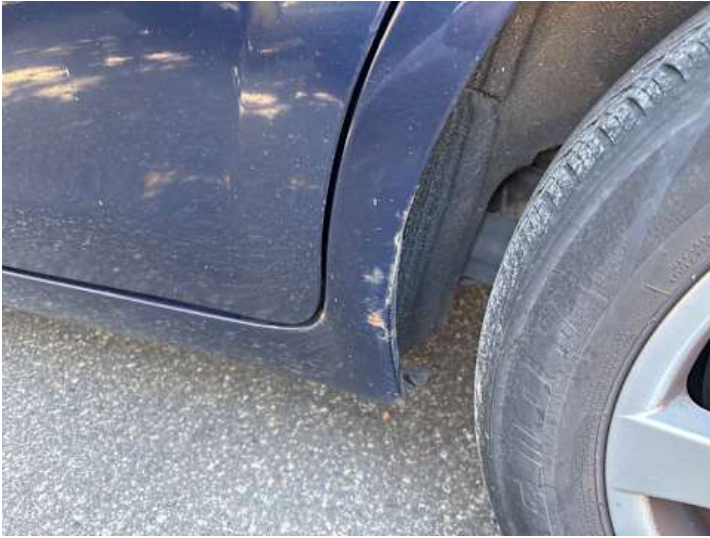
Seitenteil hinten links (Rost)

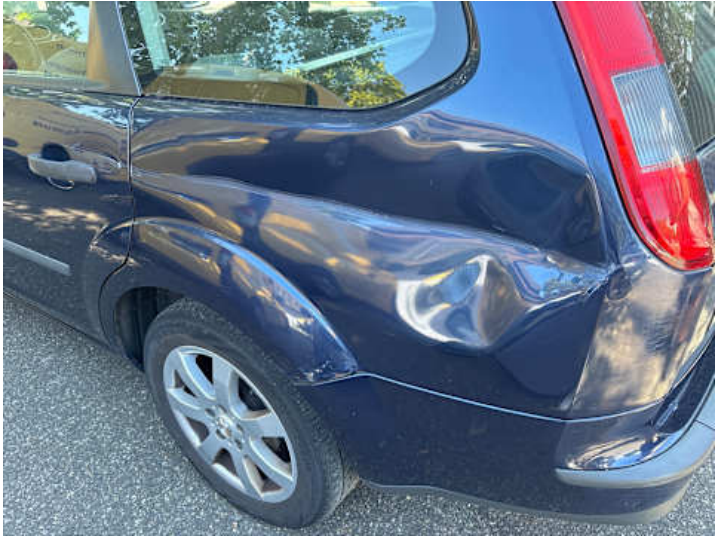
Seitenteil hinten links (Verformung, Lackschaden)

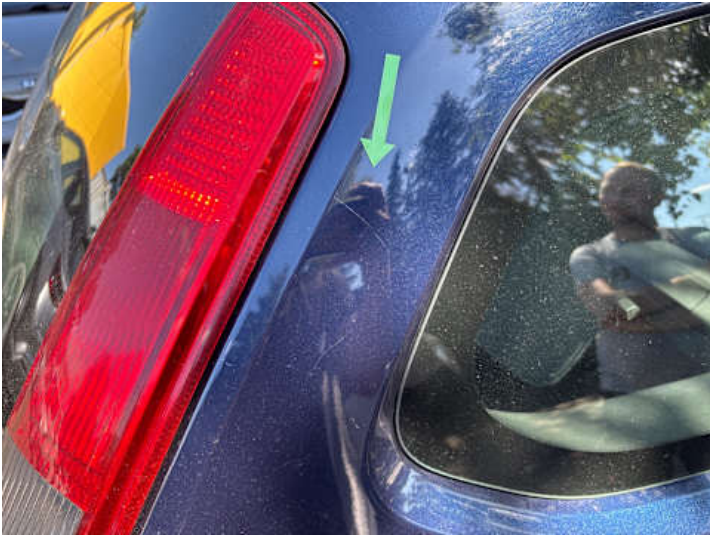
Seitenteil hinten rechts (Kratzer)

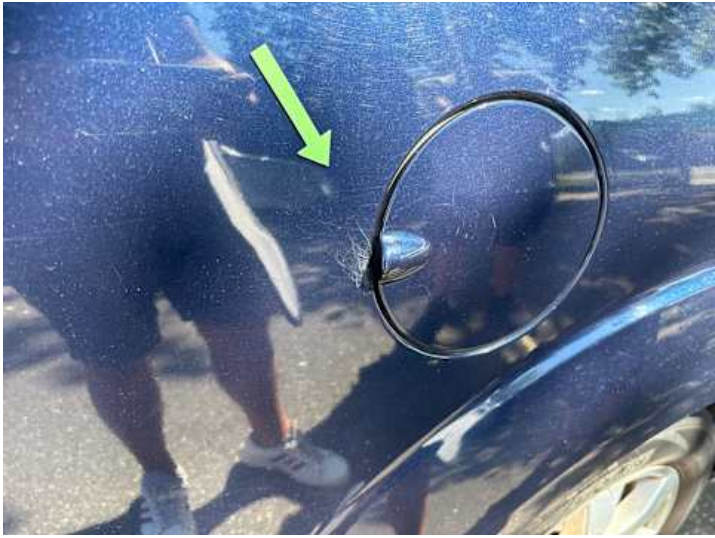
Seitenteil hinten rechts (Kratzer)

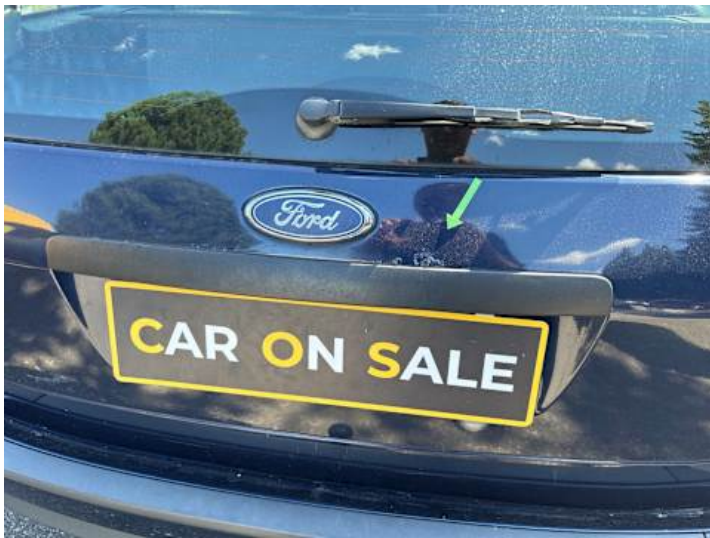
Heckklappe (Rost, Lackschaden)

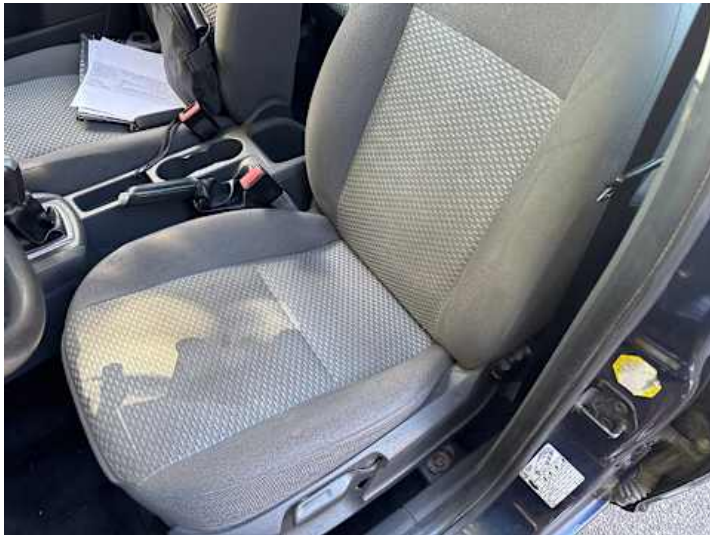
Innenraum (Verschleiß)

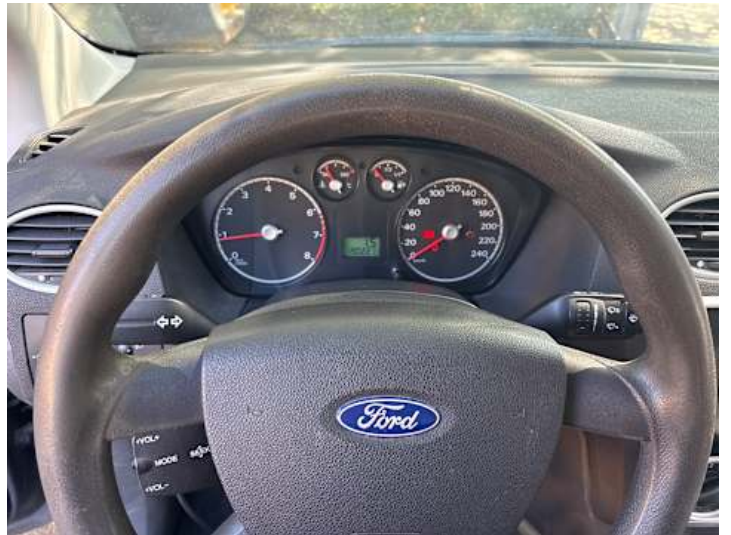
Innenraum (Verschleiß)

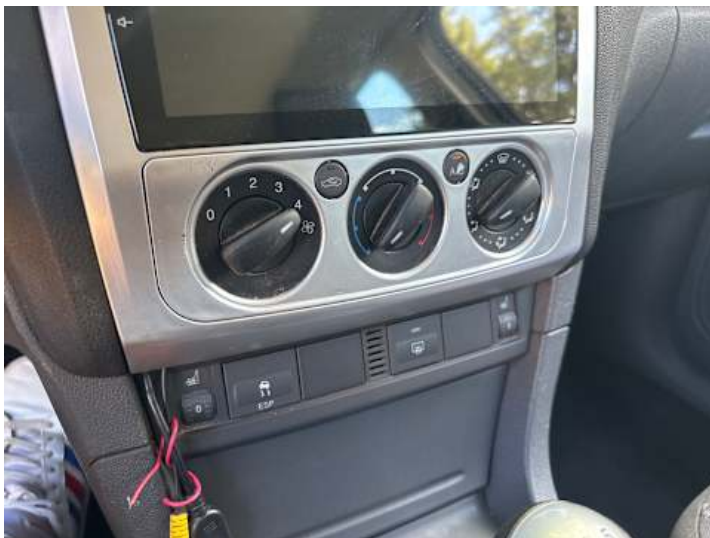
Innenraum (Verschleiß)

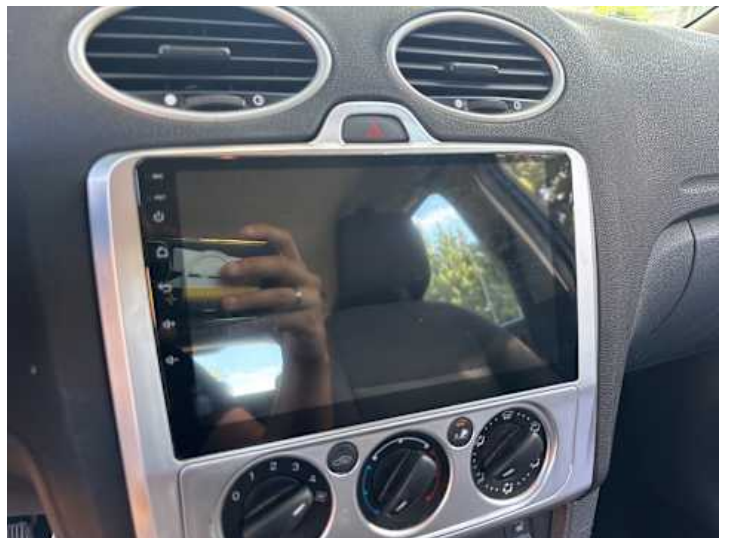
Innenraum (Ohne Funktion)
