## Volkswagen Phaeton V6 TDI 4Motion

EZ 11/2006 | Limousine | Diesel | Automatikgetriebe | 87.055km  
Besteuerung: Differenzbesteuert (§25a UStG)  
Fahrzeugstandort: 78\*\*\*  
Fahrzeug aufgenommen am: 07.08.2026

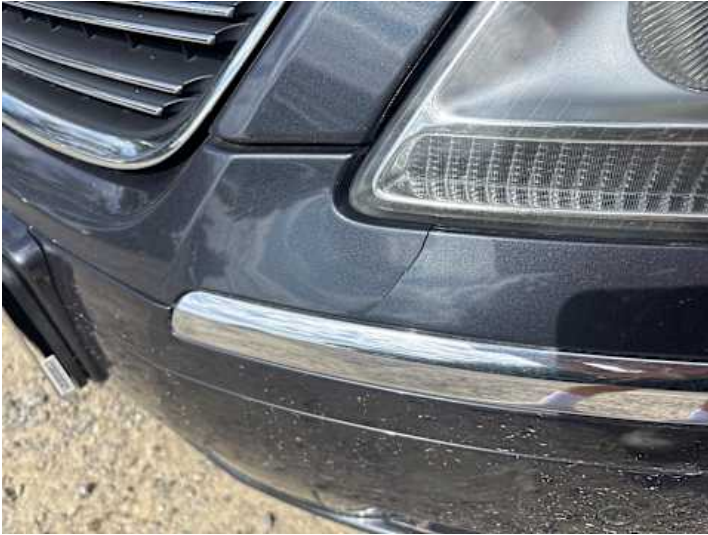
Stoßstange vorne (Riss/Bruch)

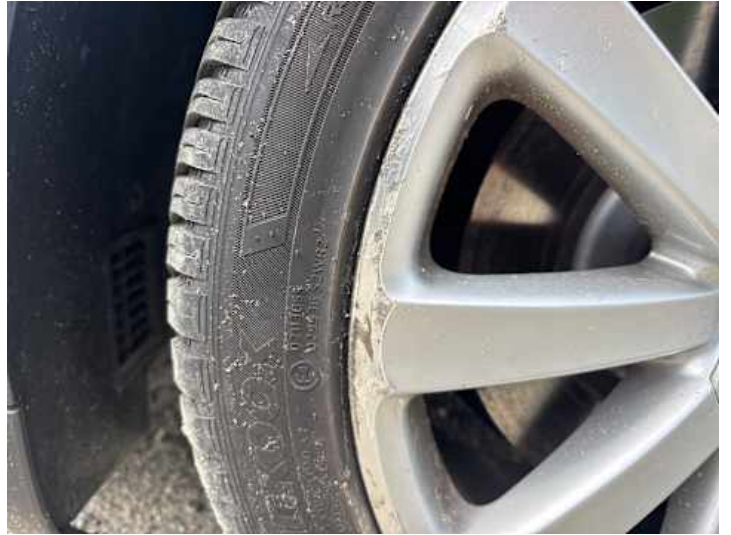
Rad (Rost, Kerben)

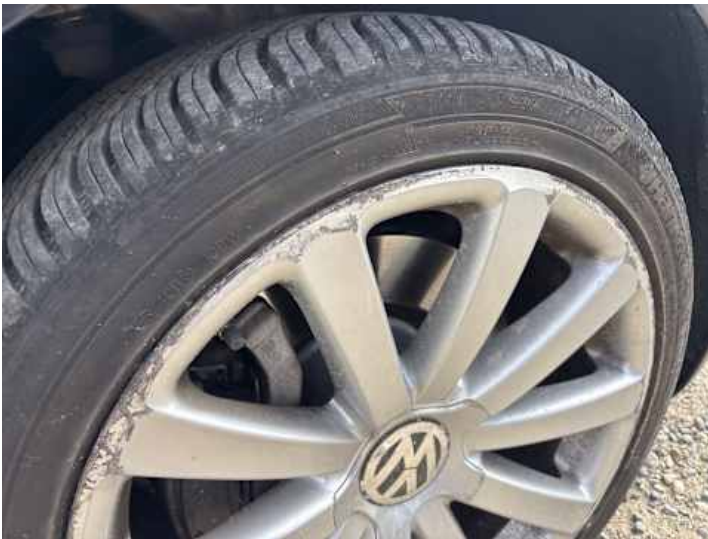
Rad (Kerben)

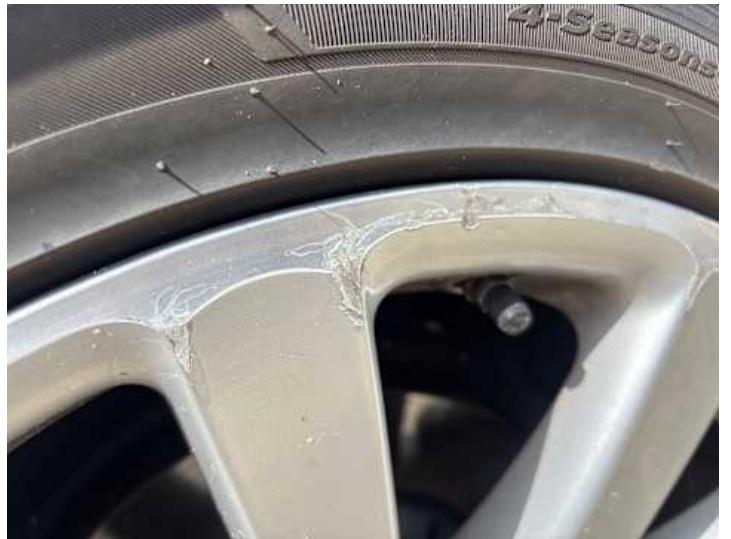
Rad (Rost, Kerben)

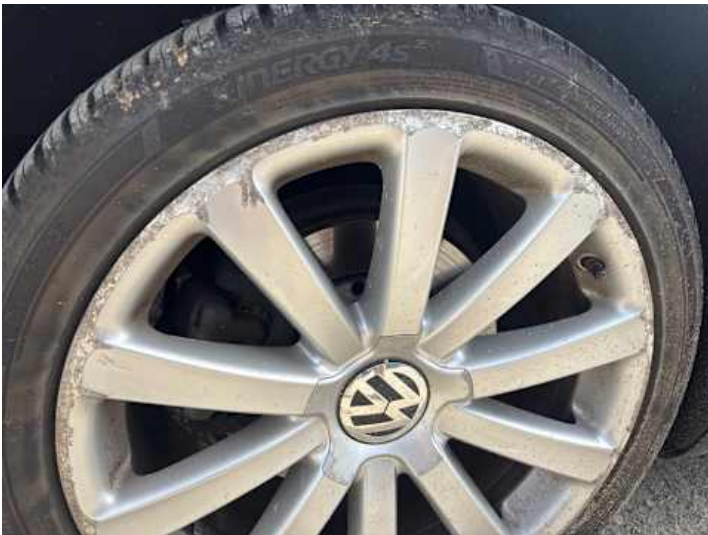
Rad (Kerben)

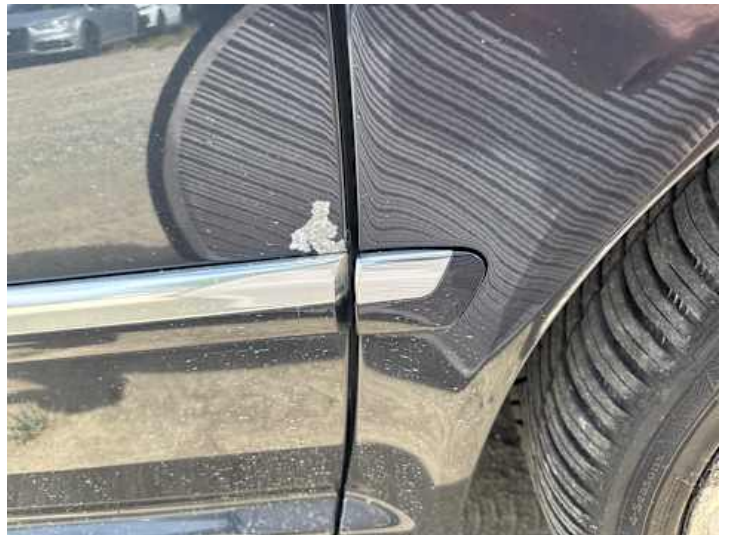
Beifahrertür (Rost)

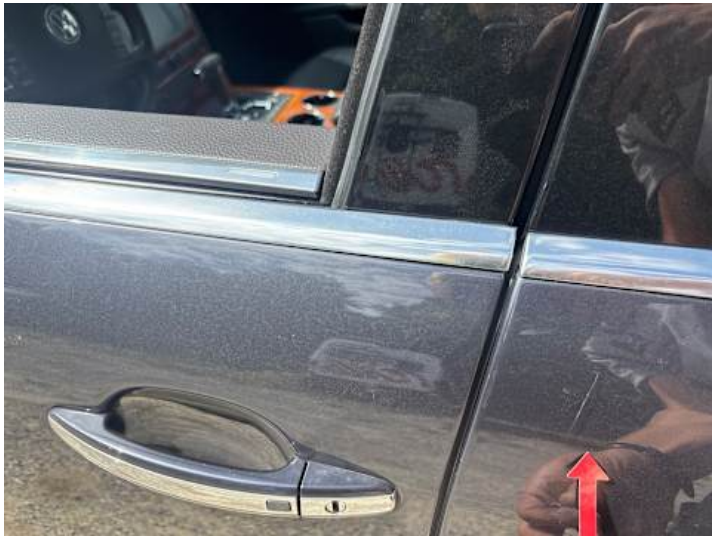
Türe hinten links (Kratzer)

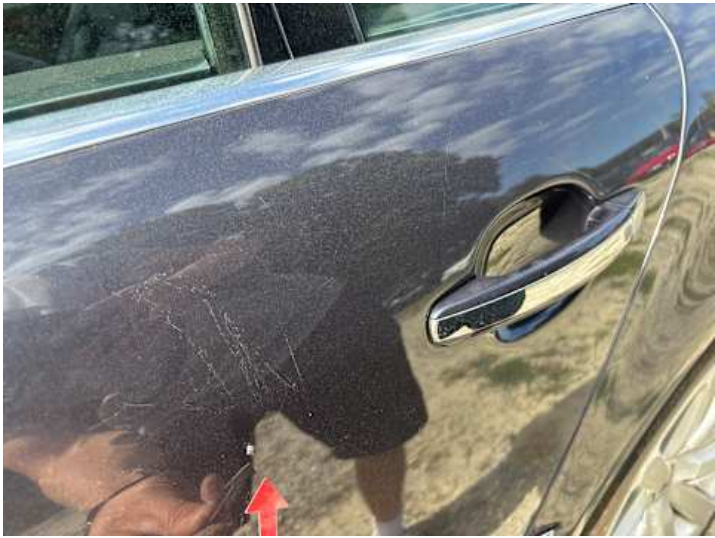
Türe hinten links (Kratzer)

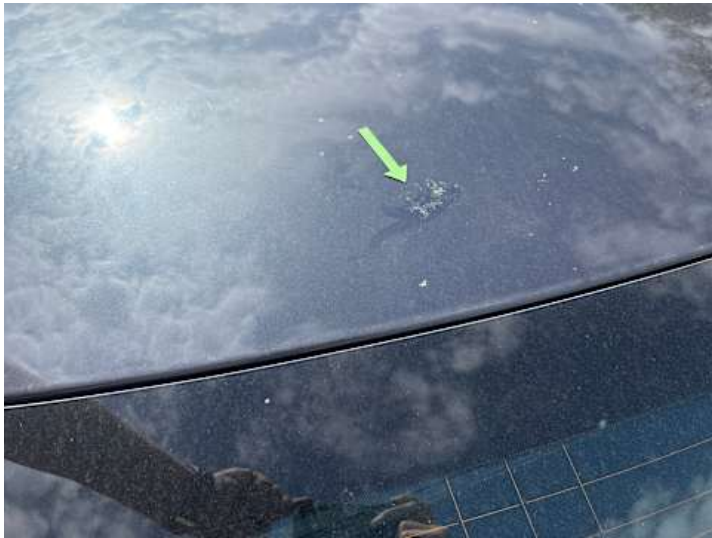
Dach (Lackschaden)

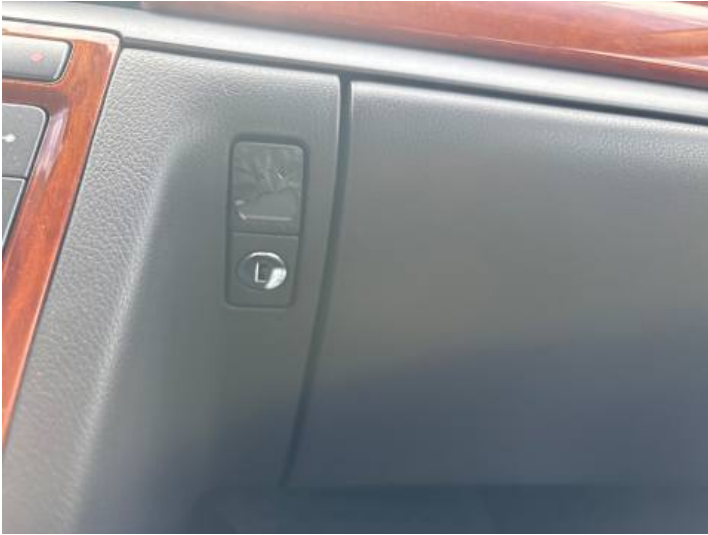
Innenraum (Verschleiß)

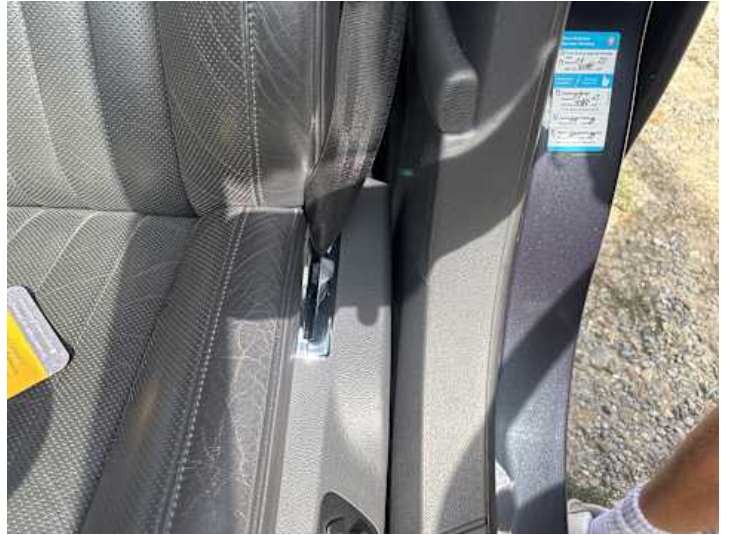
Innenraum (Verschleiß)
