## Nissan Leaf Acenta

EZ 01/2016 | Kleinwagen | Elektrisch | Automatikgetriebe | 72.307km  
Besteuerung: Differenzbesteuert (§25a UStG)  
Fahrzeugstandort: 75\*\*\*  
Fahrzeug aufgenommen am: 20.07.2026

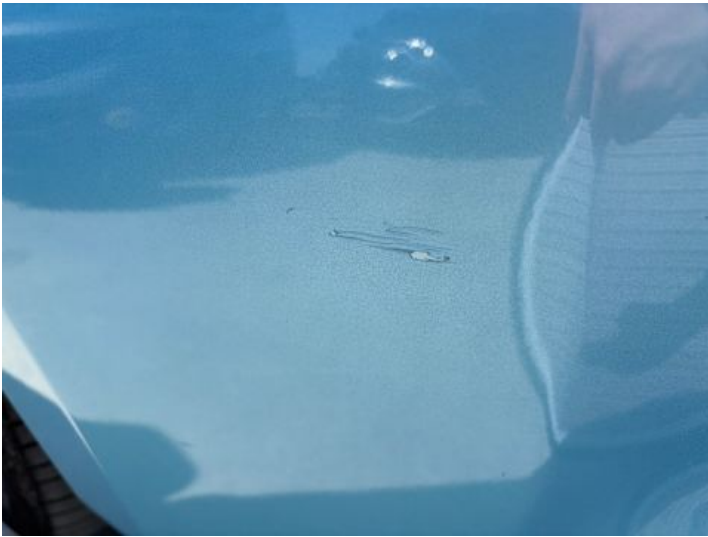
Stoßstange vorne (Kratzer, Lackschaden)

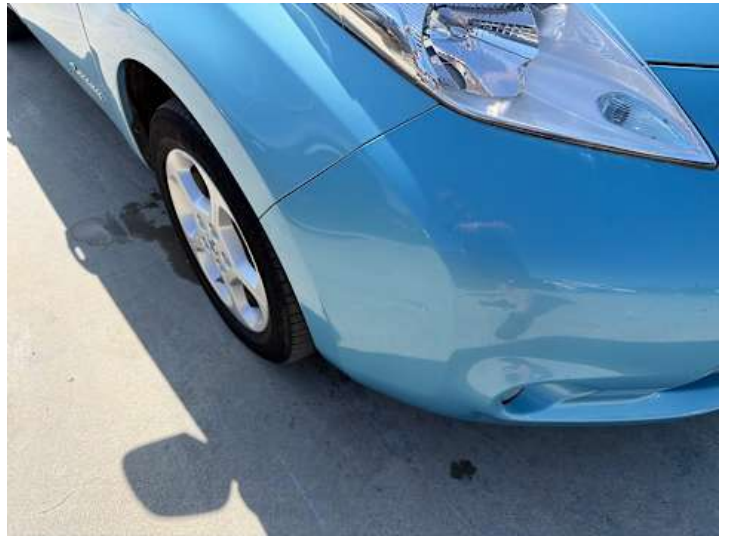
Stoßstange vorne (Kratzer, Lackschaden)

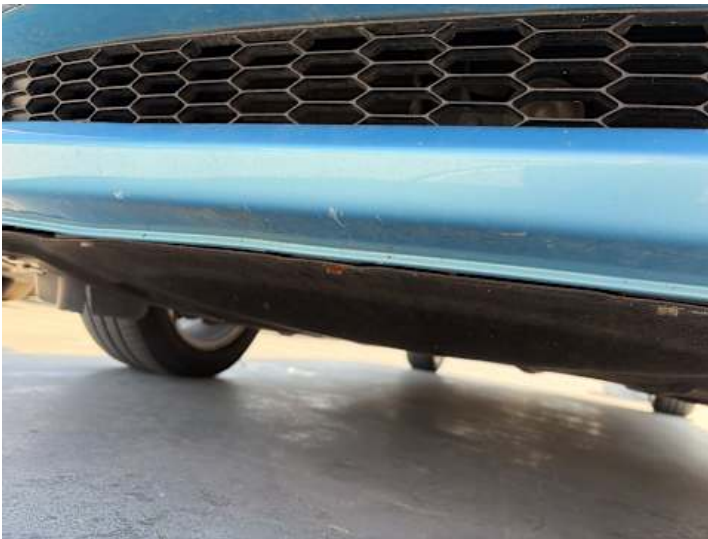
Stoßstange vorne (Kratzer, Lackschaden)

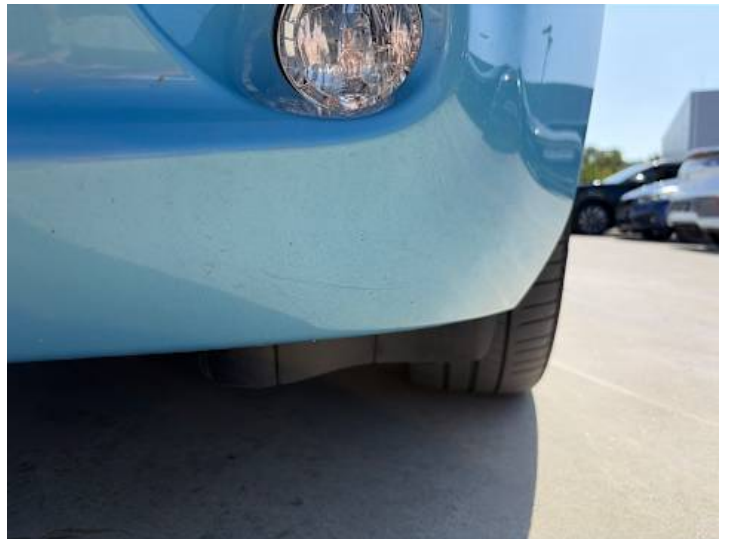
Stoßstange vorne (Kratzer, Lackschaden)

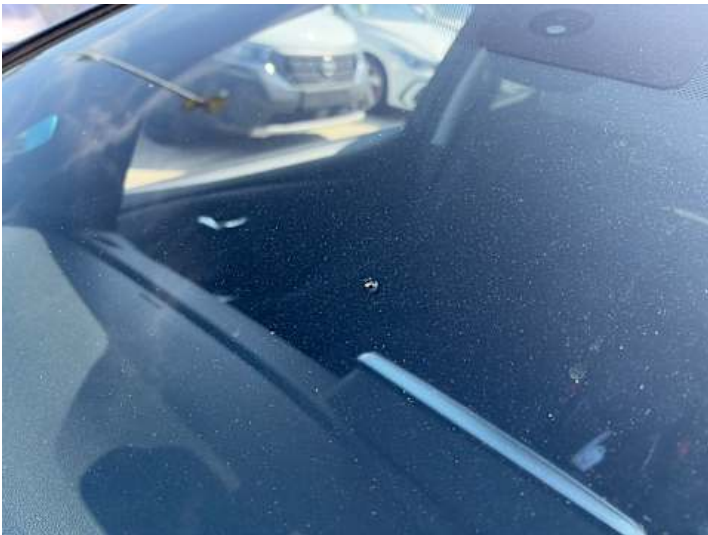
Windschutzscheibe (Steinschlag, Riss/Bruch)

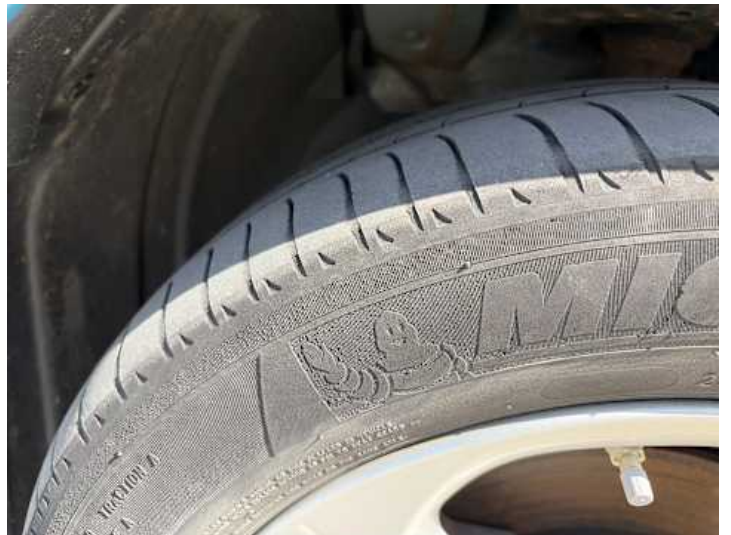
Rad (vehicle.damage-label.porous)

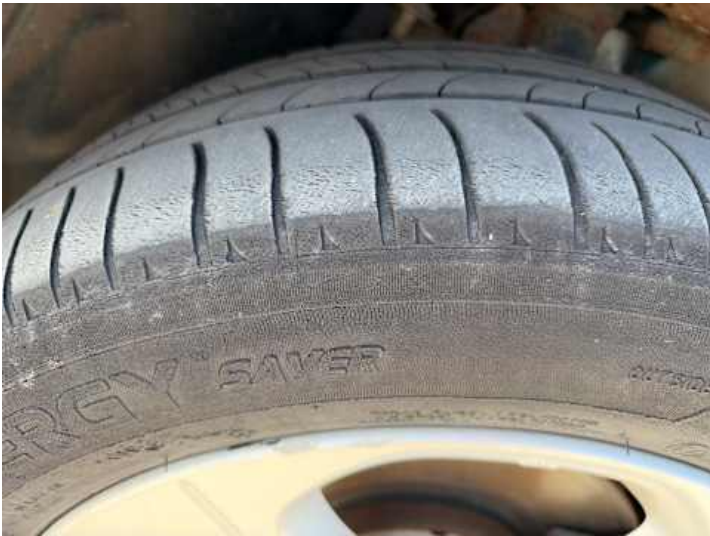
Rad (Kratzer, Kerben, vehicle.damage-label.porous)

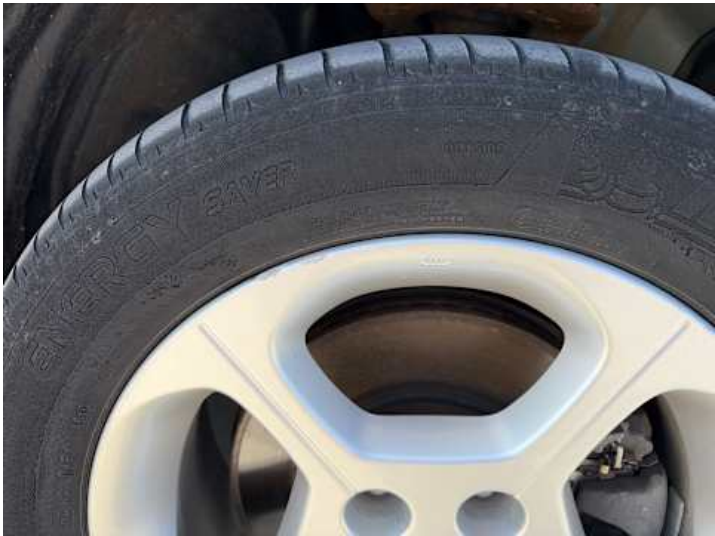
Rad (Kratzer, Kerben, vehicle.damage-label.porous)

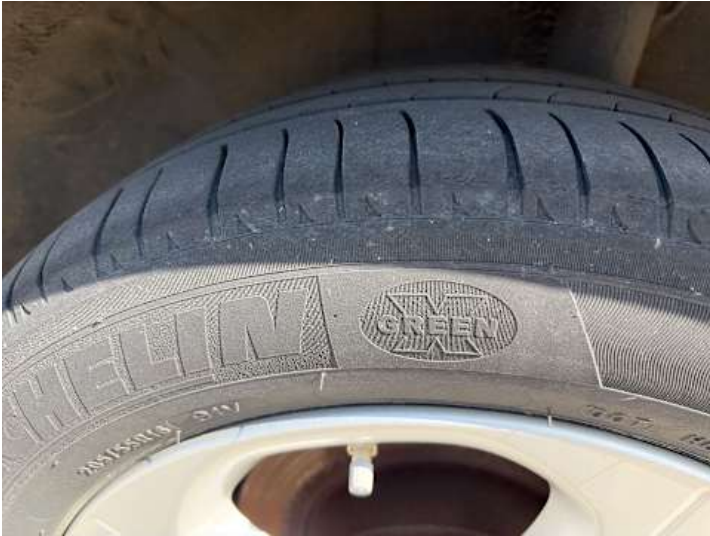
Rad (vehicle.damage-label.porous)

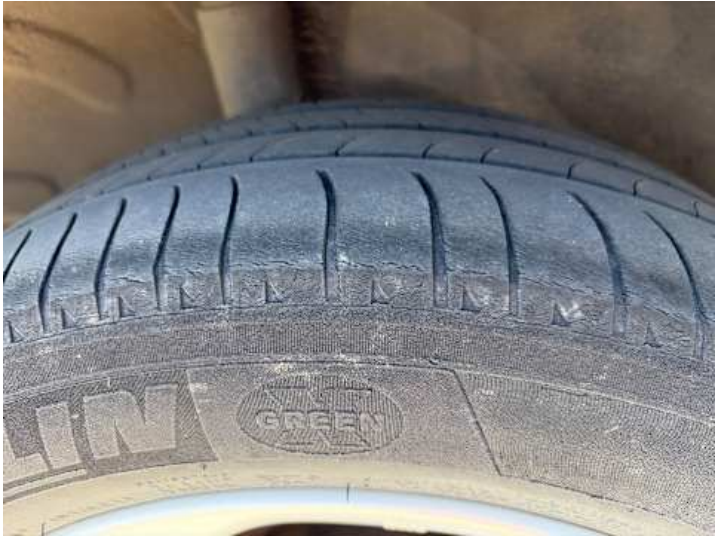
Rad (Kratzer, vehicle.damage-label.porous)

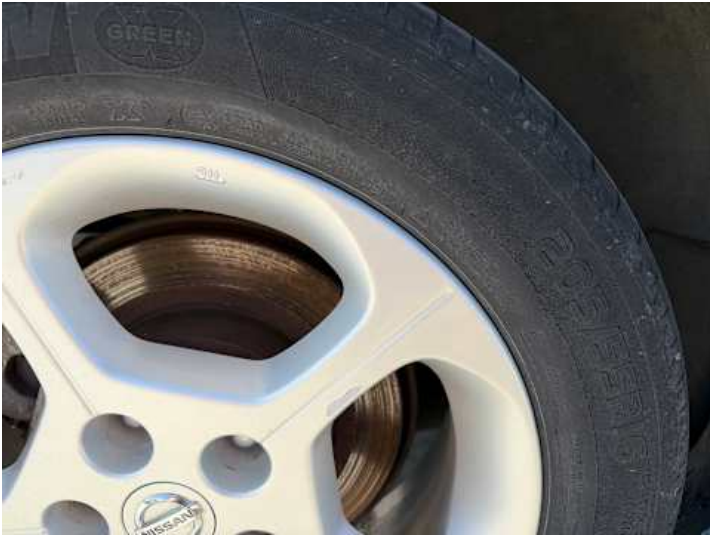
Rad (Kratzer, vehicle.damage-label.porous)

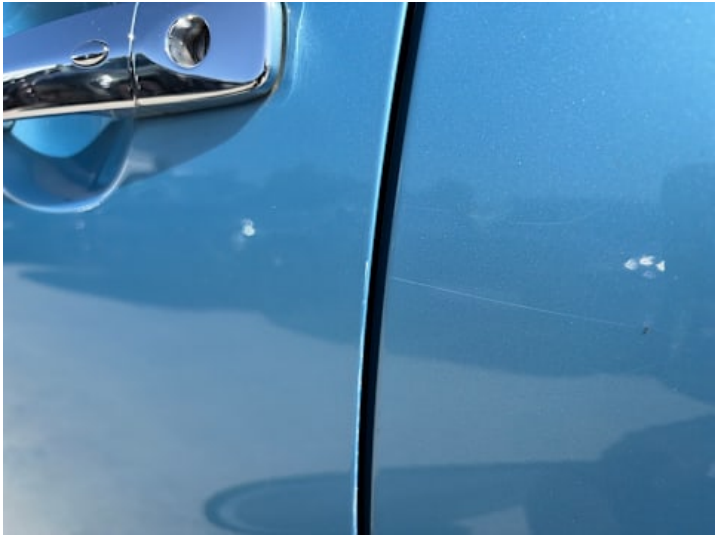
| Fahrzeugteil | Lackschichtdicke (in µm) | Fahrzeugteil | Lackschichtdicke (in µm) |
|---|---|---|---|
| Fahrertür | 120 | Beifahrertür | 100 |

Fahrtür (Kratzer, Lackschaden)

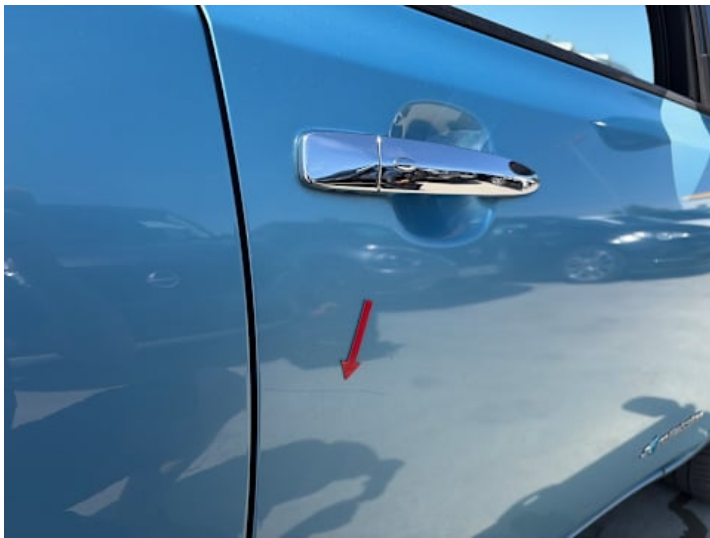
Beifahrertür (Kratzer, Lackschaden)

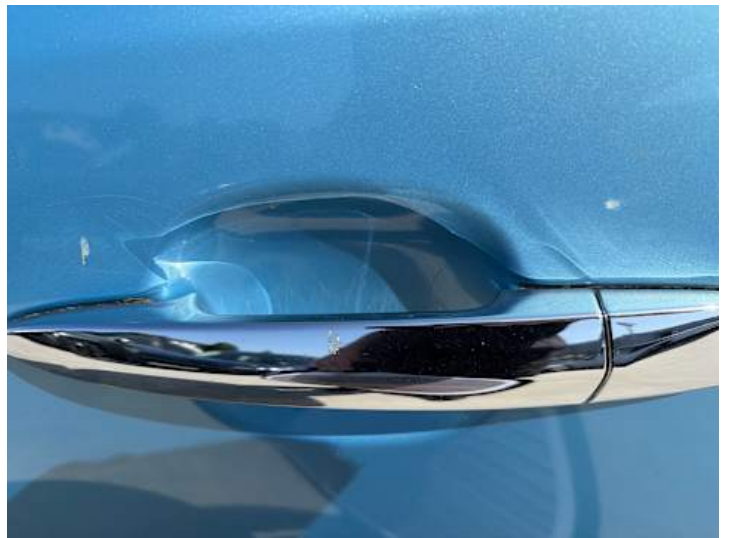
| Fahrzeugteil | Lackschichtdicke (in µm) | Fahrzeugteil | Lackschichtdicke (in µm) |
|---|---|---|---|
| Türe hinten links | 120 | Türe hinten rechts | 180 |

Türe hinten links (Kratzer, Lackschaden)

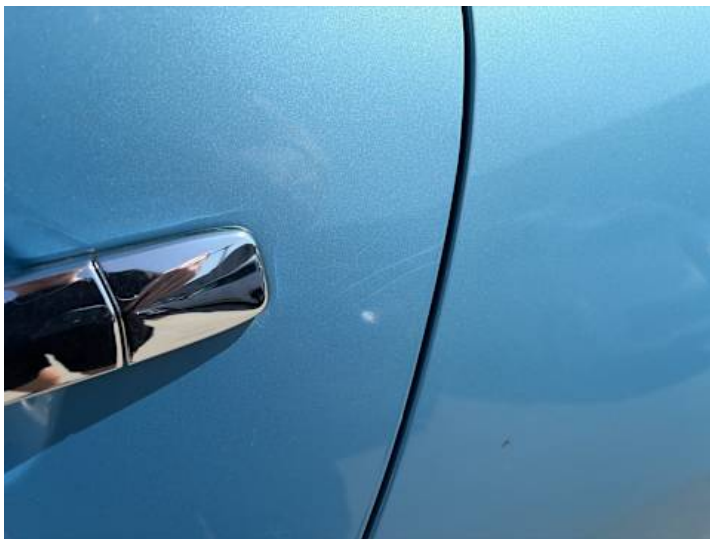
Türe hinten links (Kratzer, Lackschaden)

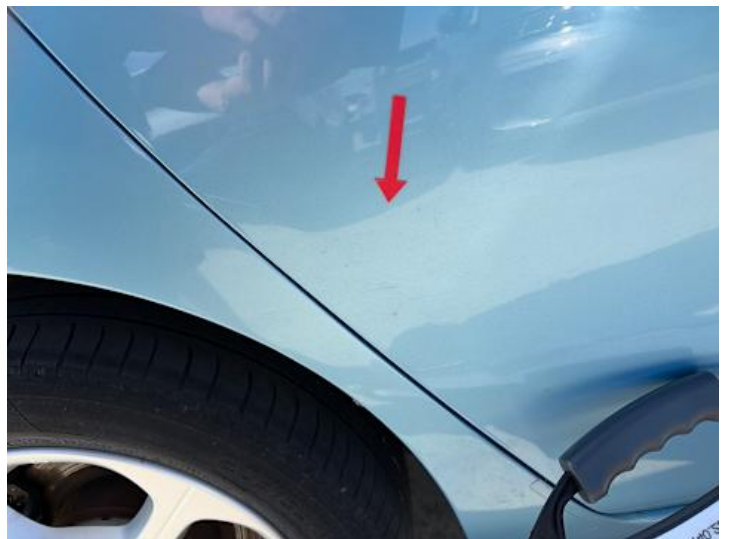
Türe hinten rechts (Kratzer, Lackschaden)

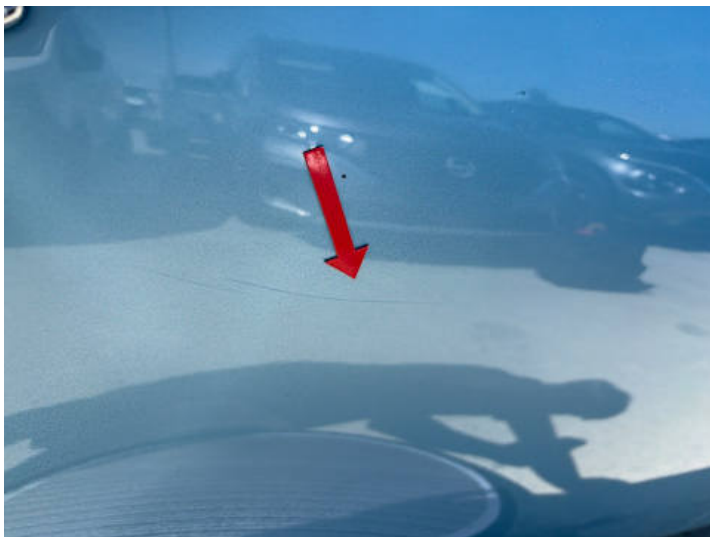
Türe hinten rechts (Kratzer, Lackschaden)

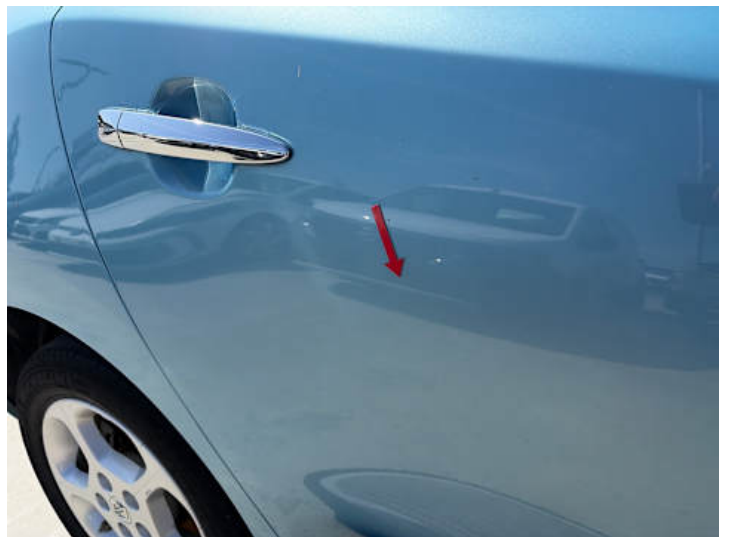
Türe hinten rechts (Kratzer, Lackschaden)

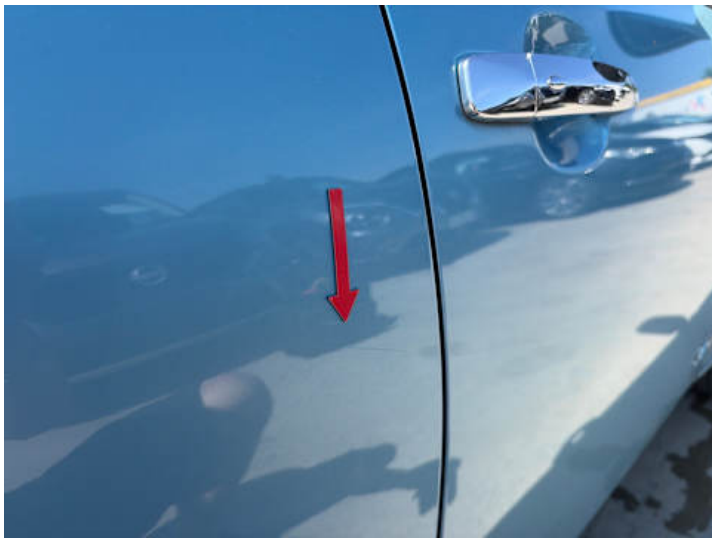
Türe hinten rechts (Kratzer, Lackschaden)

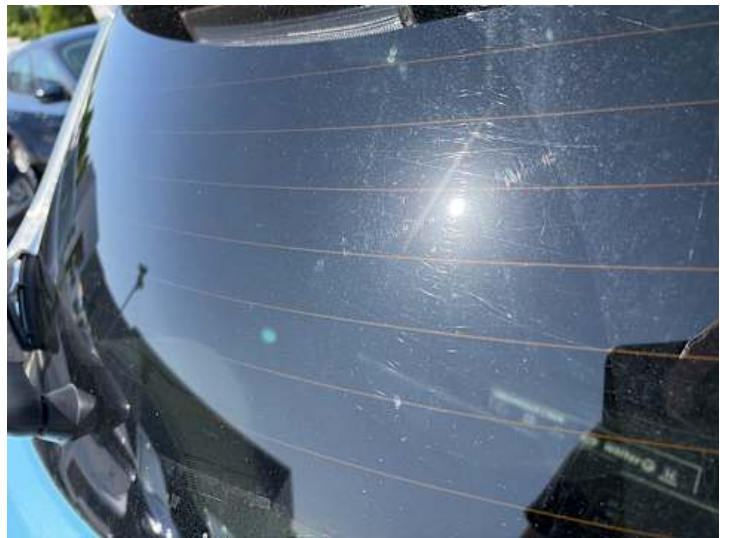
Rückscheibe (Kratzer)

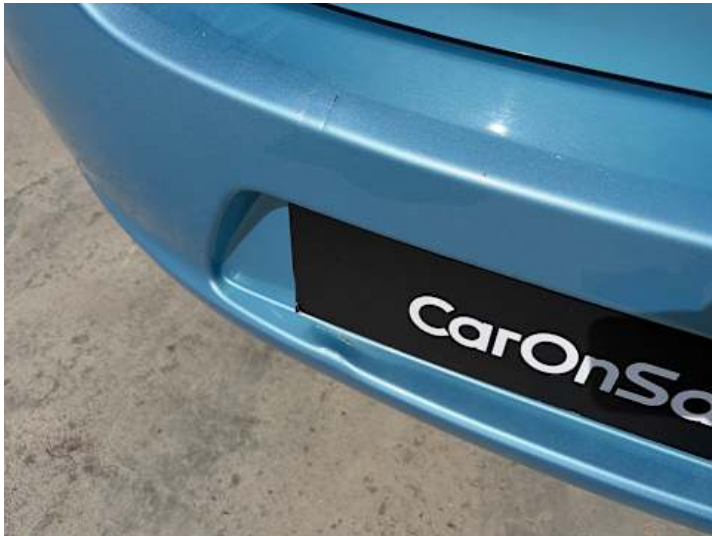
Stoßstange hinten (Verformung, Lackschaden)

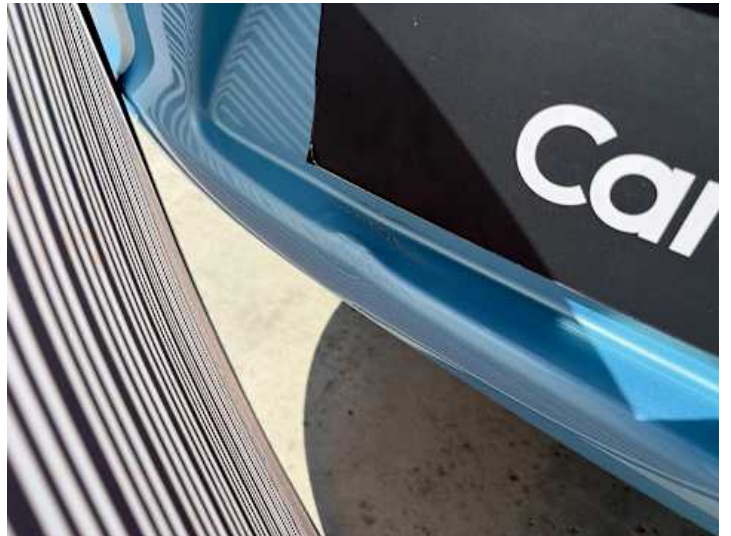
Stoßstange hinten (Verformung, Lackschaden)

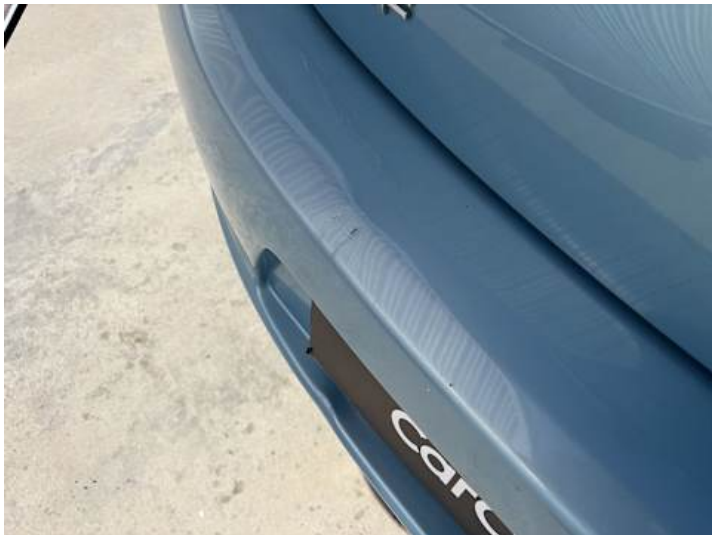
Stoßstange hinten (Verformung, Lackschaden)

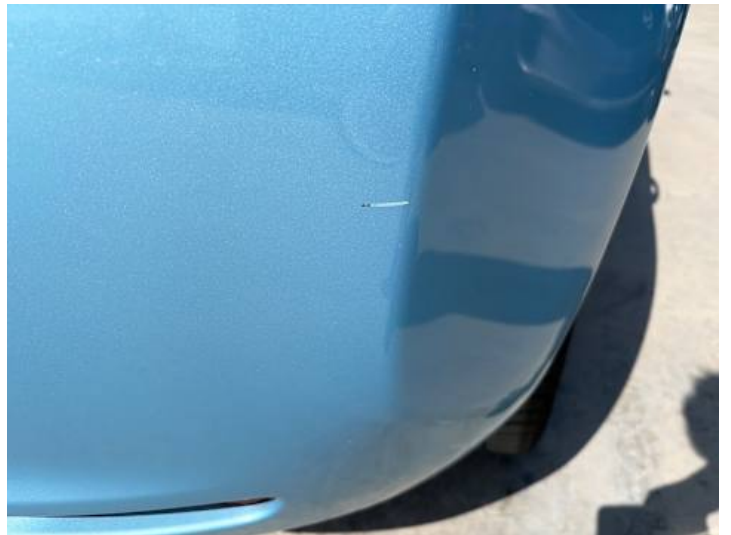
Stoßstange hinten (Verformung, Lackschaden)

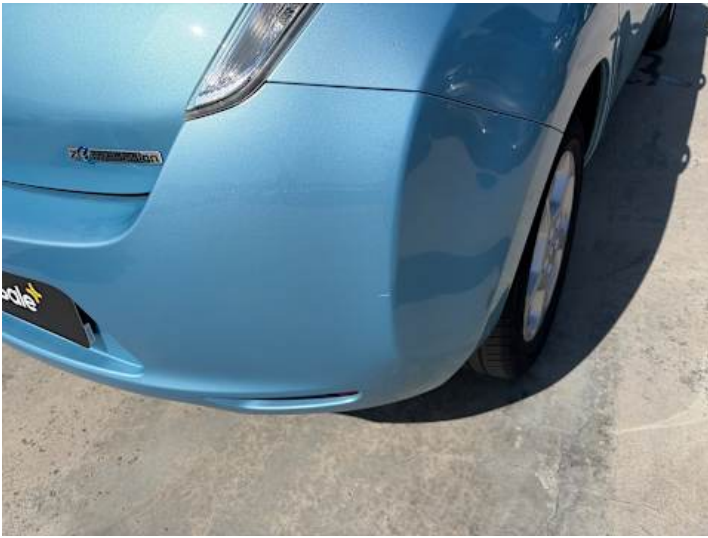
Stoßstange hinten (Verformung, Lackschaden)

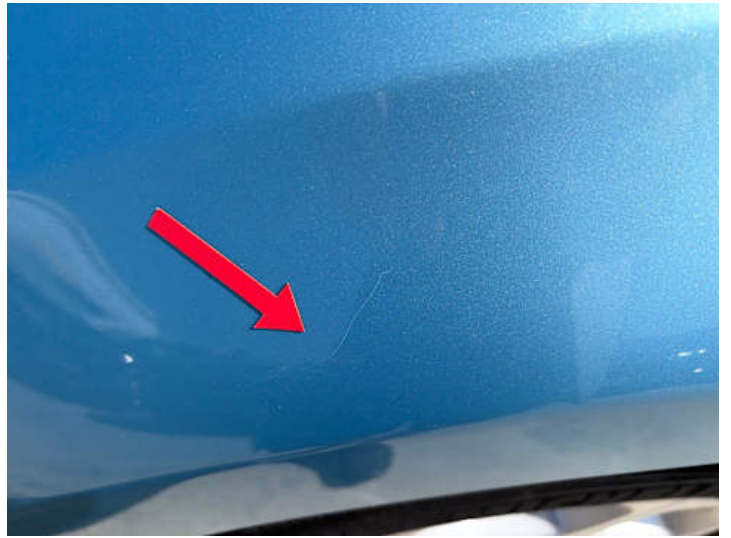
| Fahrzeugteil | Lackschichtdicke (in µm) | Fahrzeugteil | Lackschichtdicke (in µm) |
|---|---|---|---|
| Kotflügel vorne links | 120 | Kotflügel vorne rechts | 120 |

Kotflügel vorne links (Kratzer, Lackschaden)

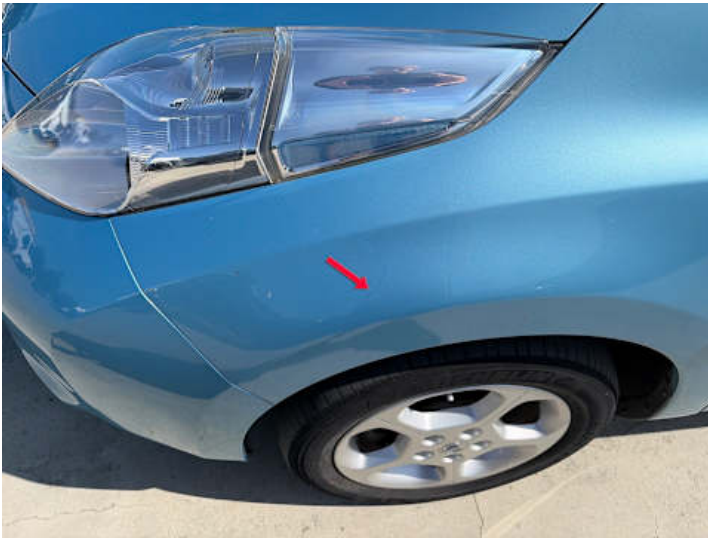
Kotflügel vorne links (Kratzer, Lackschaden)

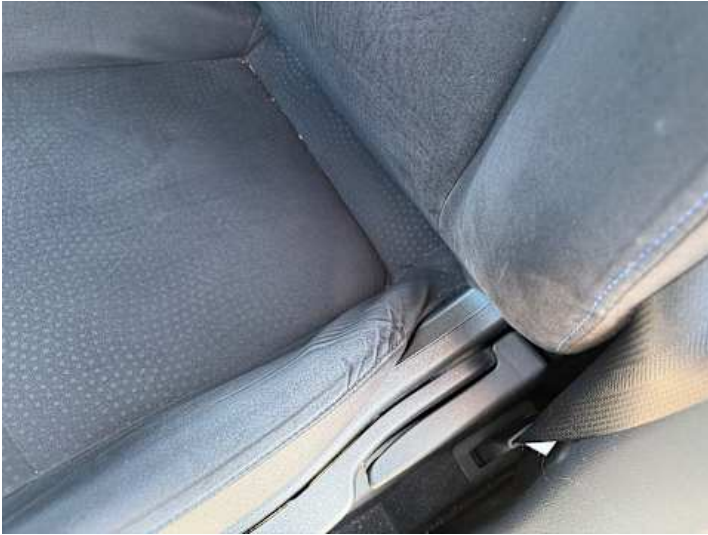
Innenraum (Verschleiß, Diverse Schäden)

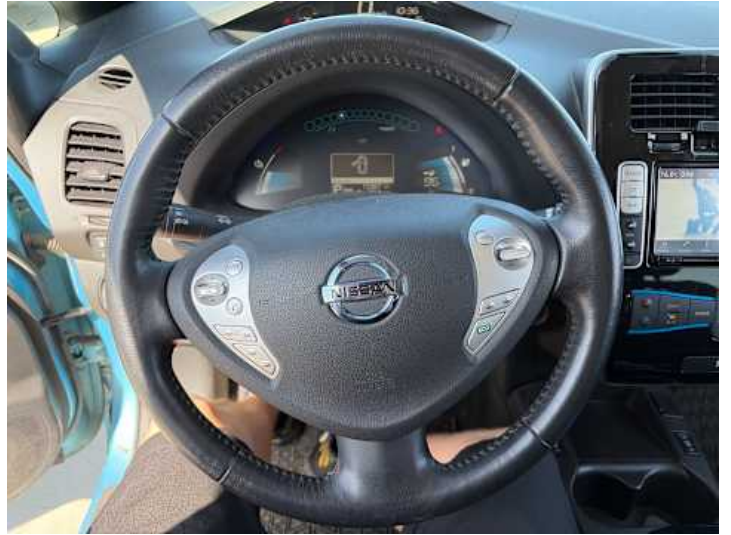
Innenraum (Verschleiß, Diverse Schäden)

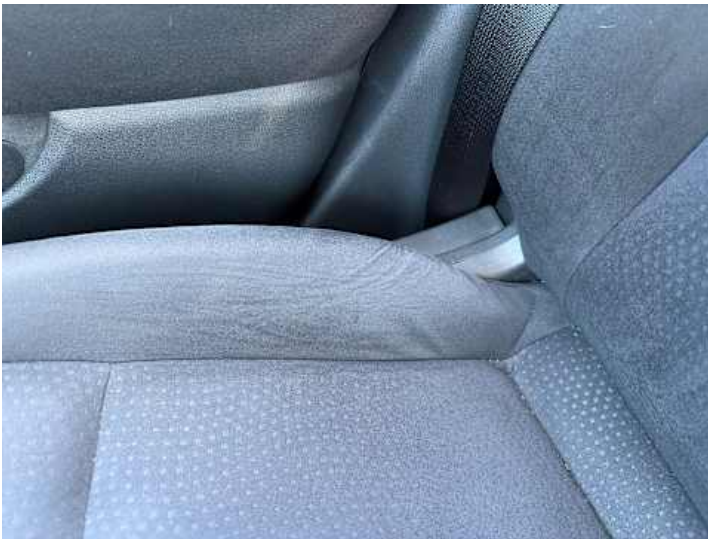
Innenraum (Verschleiß, Diverse Schäden)

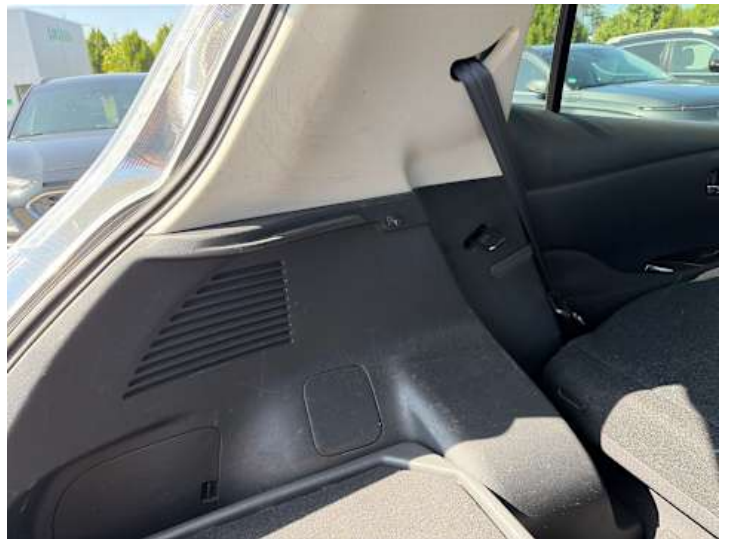
Innenraum (Kratzer)

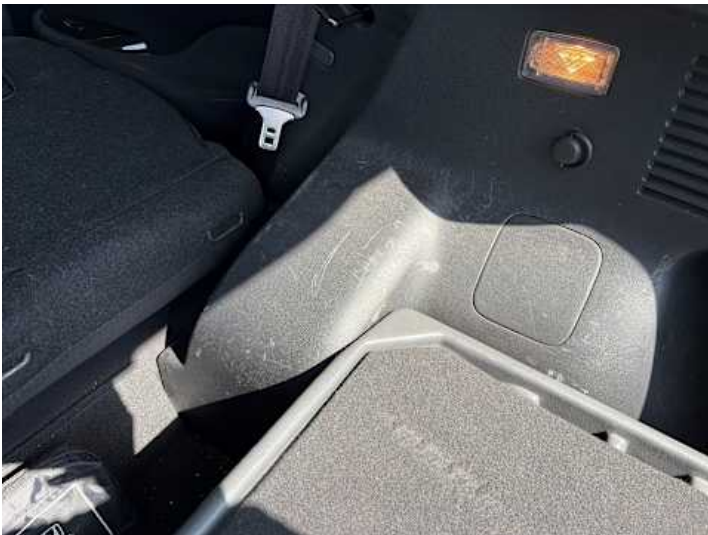
Innenraum (Kratzer)

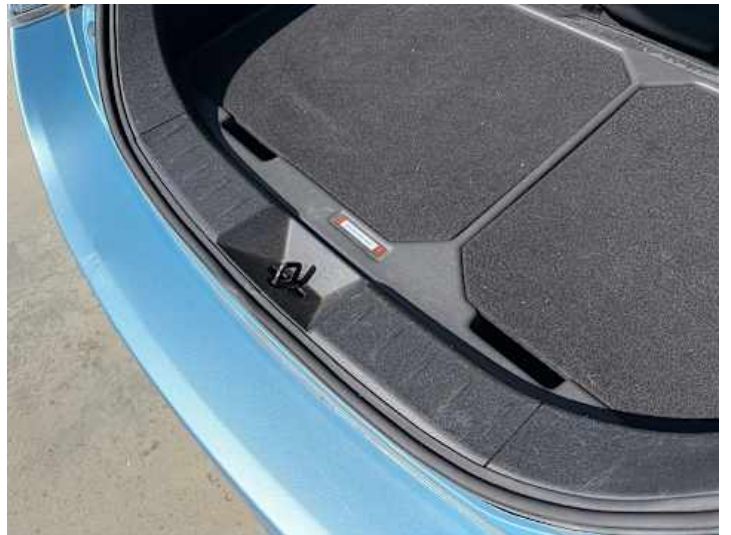
Innenraum (Kratzer)

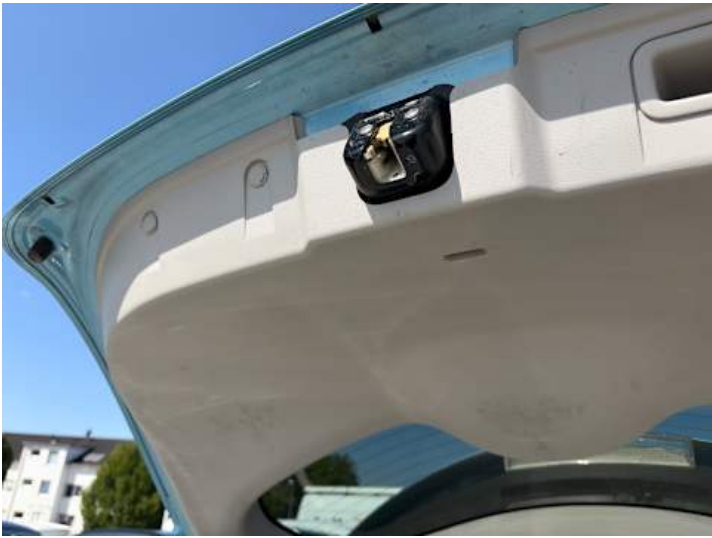
Innenraum (Kratzer)

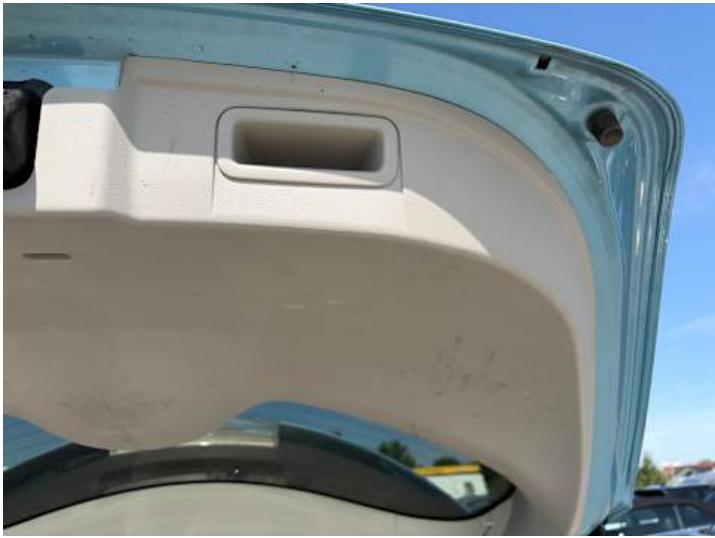
Innenraum (Kratzer)
