## Mercedes-Benz C 250 CGI BlueEfficiency

EZ 08/2013 | Coupé | Benzin | Automatikgetriebe | 203.982km

Fahrzeug aufgenommen am: 03.08.2026

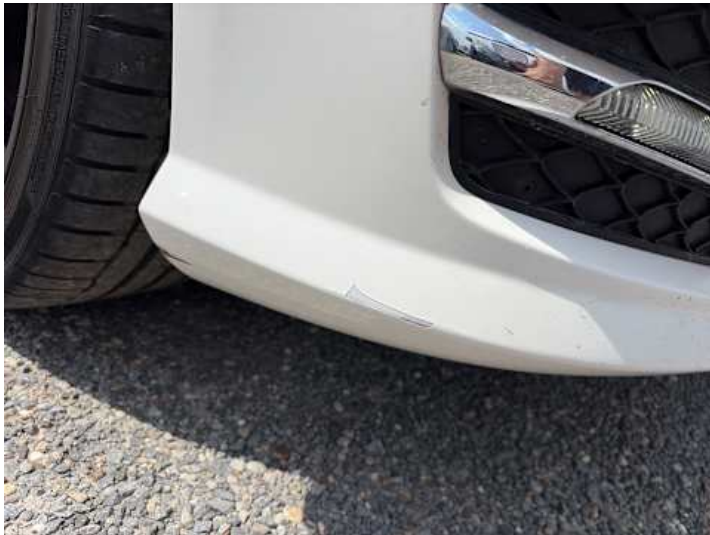
Stoßstange vorne (Lackschaden, Kratzer)

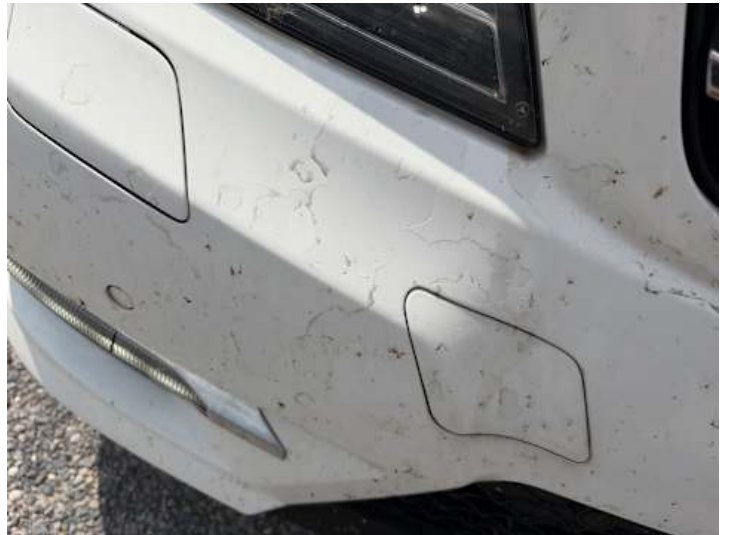
Stoßstange vorne (Lackschaden, Kratzer)

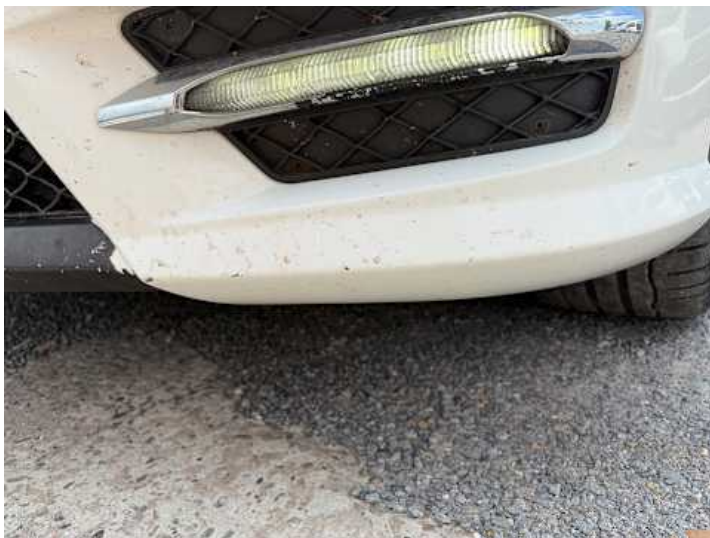
Stoßstange vorne (Lackschaden, Kratzer)

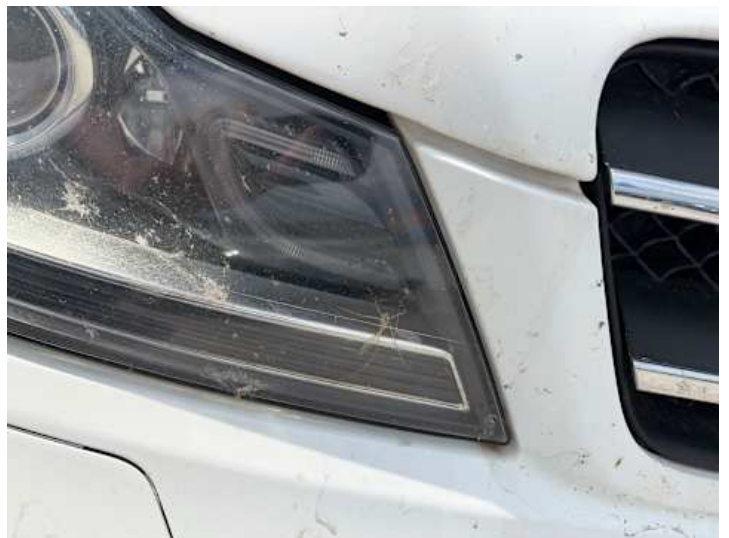
Scheinwerfer (rechts) (Undicht)

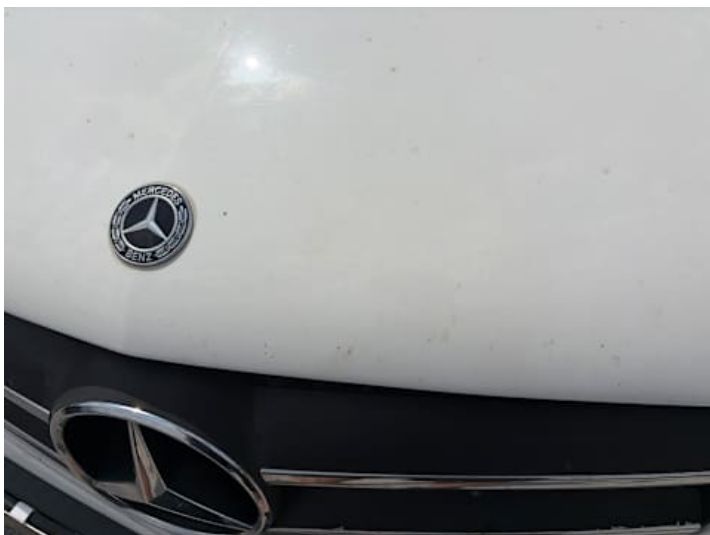
| Fahrzeugteil | Lackschichtdicke (in µm) | Fahrzeugteil | Lackschichtdicke (in µm) |
|---|---|---|---|
| Motorhaube | 300 | Heckklappe | 120 |

Motorhaube (Lackschaden, Steinschlag)

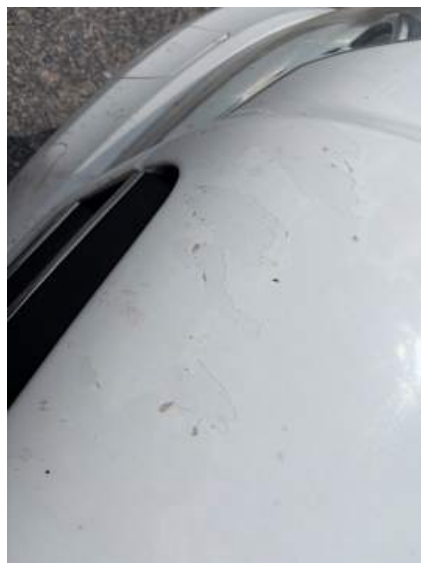
Motorhaube (Lackschaden, Steinschlag)

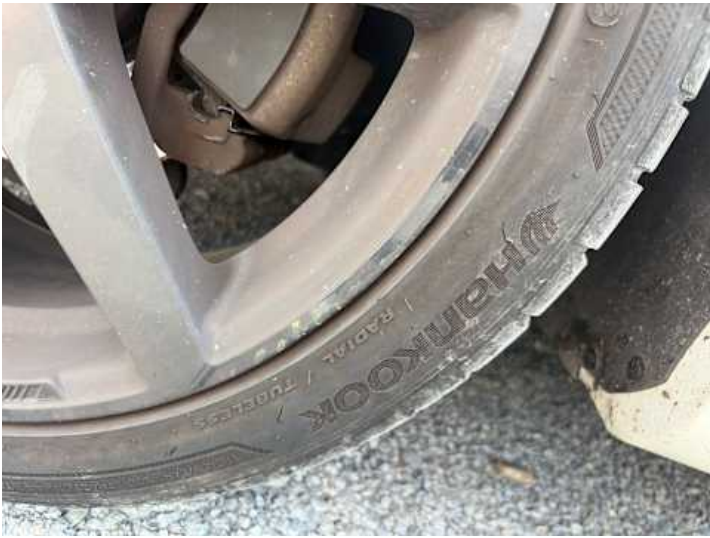
Rad (Kratzer)

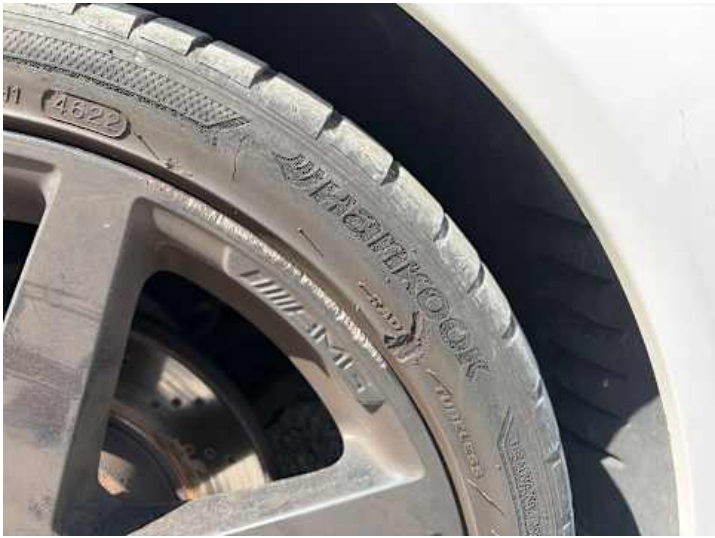
Rad (Kerben, Kratzer, Riss/Bruch)

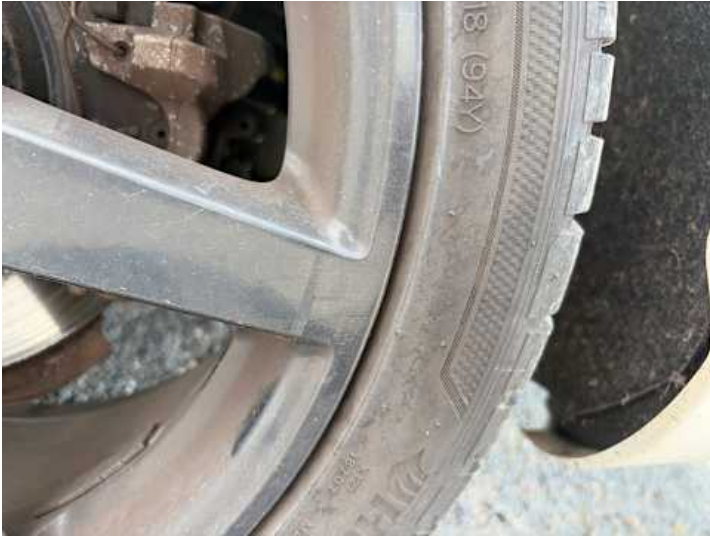
Rad (Kratzer)

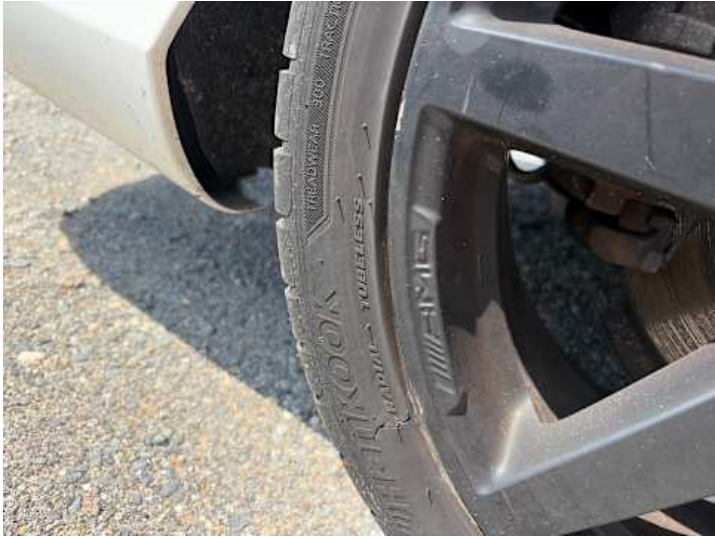
Rad (Kratzer, Kerben, Riss/Bruch)

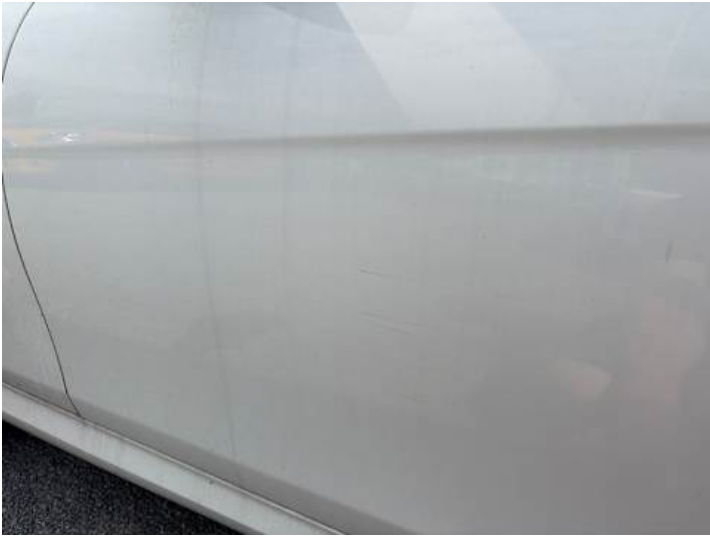
| Fahrzeugteil | Lackschichtdicke (in µm) | Fahrzeugteil | Lackschichtdicke (in µm) |
|---|---|---|---|
| Fahrertür | 300 | Beifahrertür | 140 |

Fahrtür (Kratzer, Lackschaden, Delle)

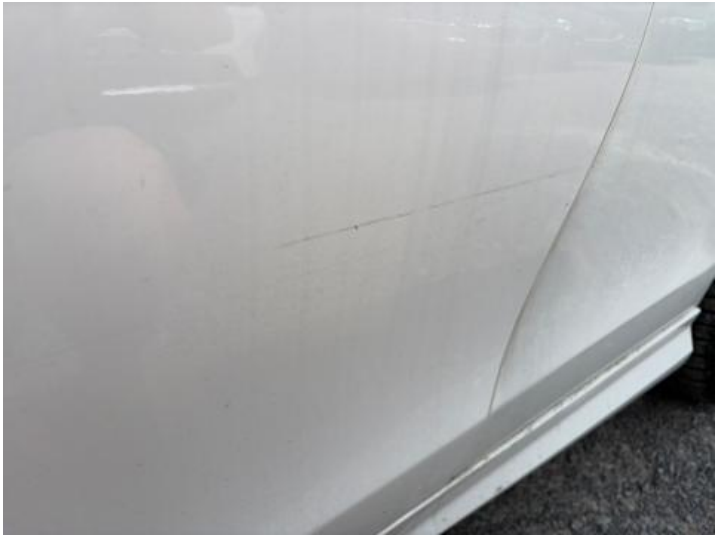
Fahrtür (Kratzer, Lackschaden, Delle)

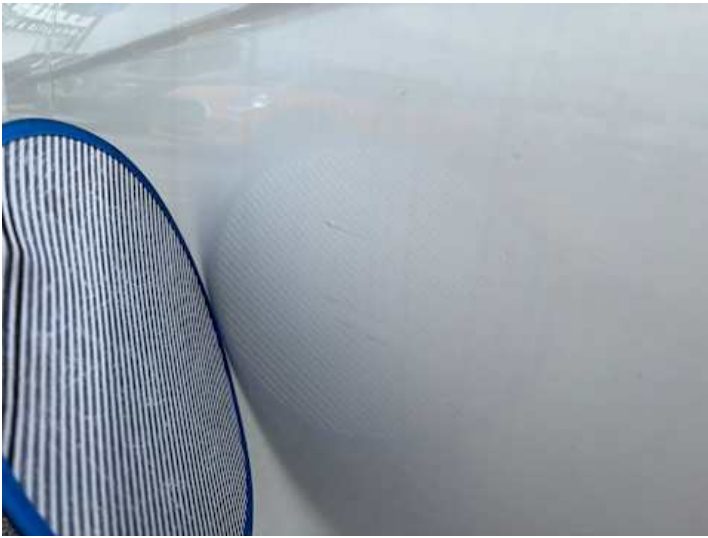
Fahrtür (Kratzer, Lackschaden, Delle)

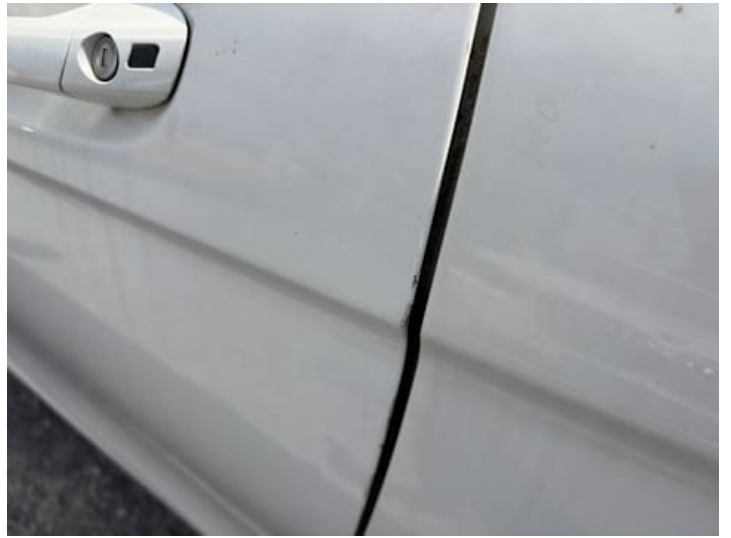
Fahrtür (Kratzer, Lackschaden, Delle)

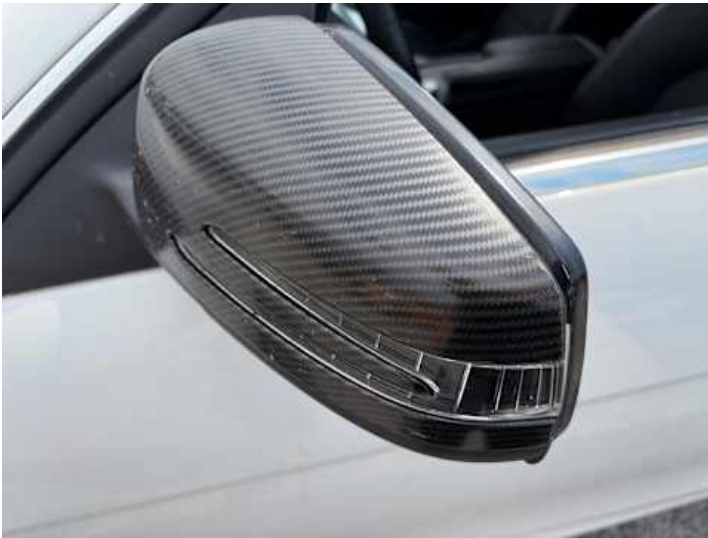
Fahrtür (Kratzer, Lackschaden, Delle)

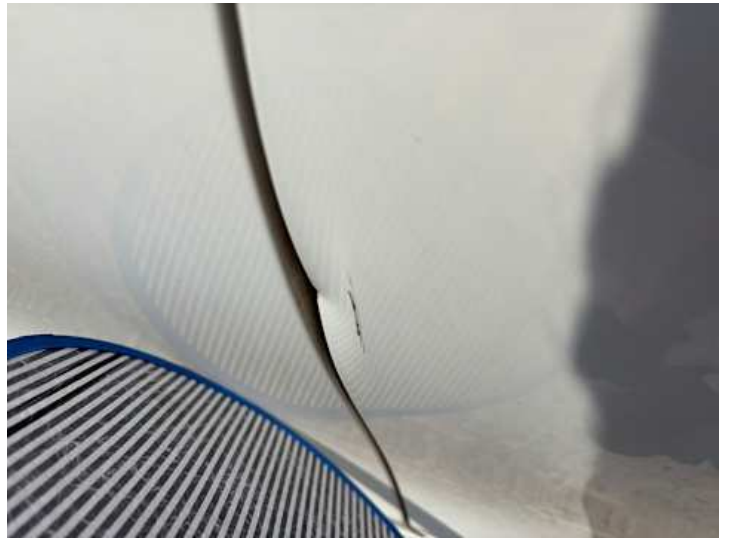
Beifahrtür (Lackschaden, Verformung, Ausgeblichen/Matt)

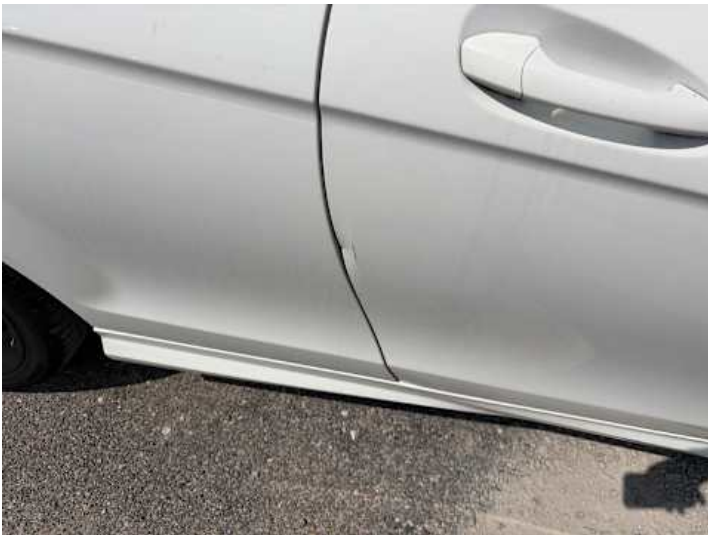
Beifahrtür (Lackschaden, Verformung, Ausgeblichen/Matt)

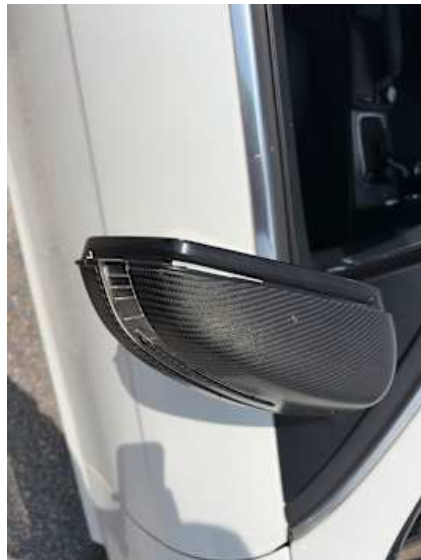
Beifahrtür (Lackschaden, Verformung, Ausgeblichen/Matt)

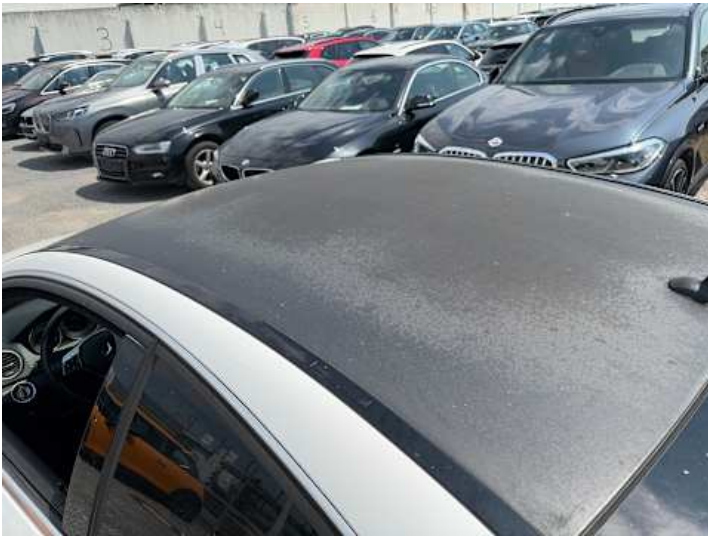
| Fahrzeugteil | Lackschichtdicke (in µm) | Fahrzeugteil | Lackschichtdicke (in µm) |
|---|---|---|---|
| Dach | 220 | | |

Dach (Ausgeblichen/Matt)

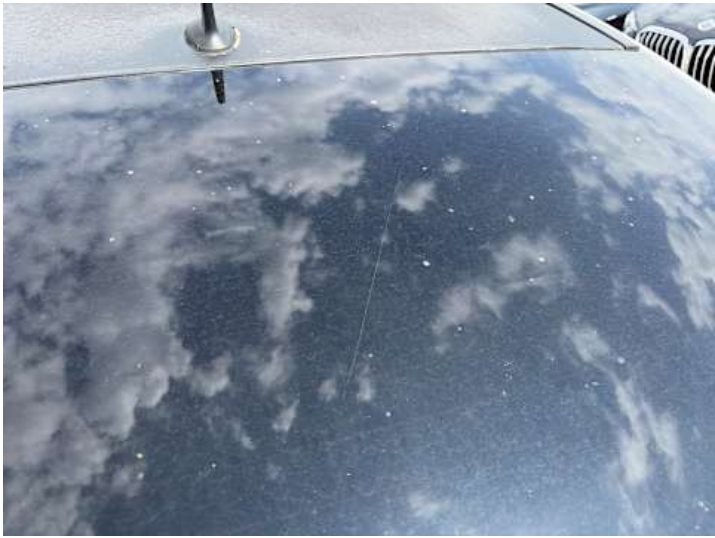
Rückscheibe (Kratzer)

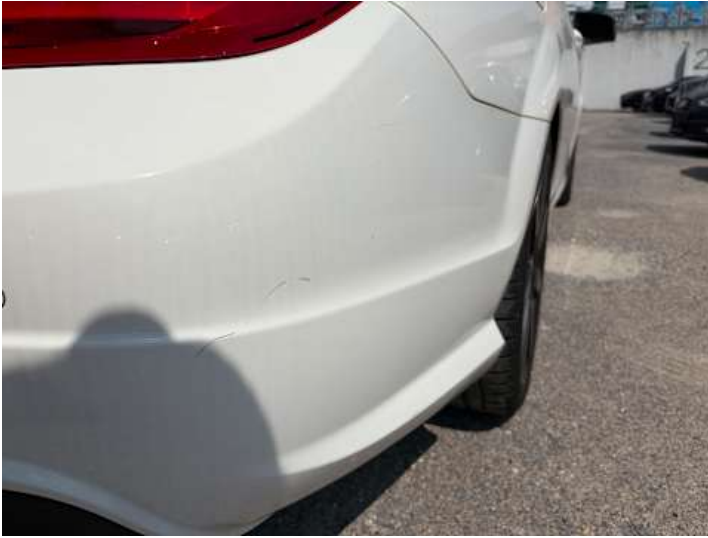
Stoßstange hinten (Spaltmaße ungenau, Kratzer, Lackschaden)

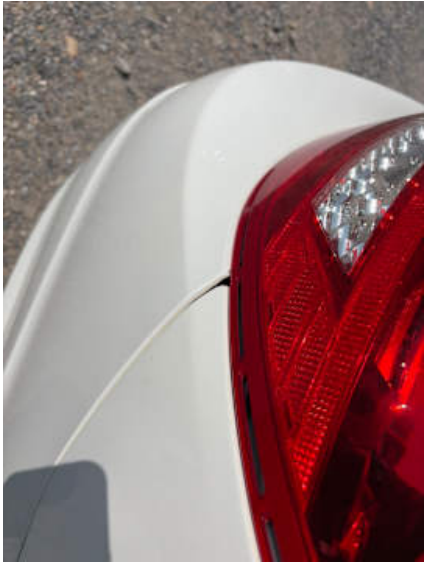
Stoßstange hinten (Spaltmaße ungenau, Kratzer, Lackschaden)

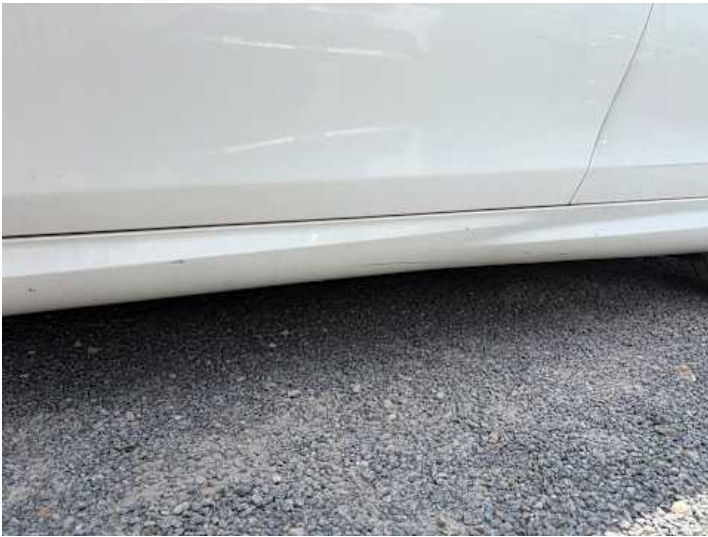
Schweller links (Kratzer, Lackschaden)

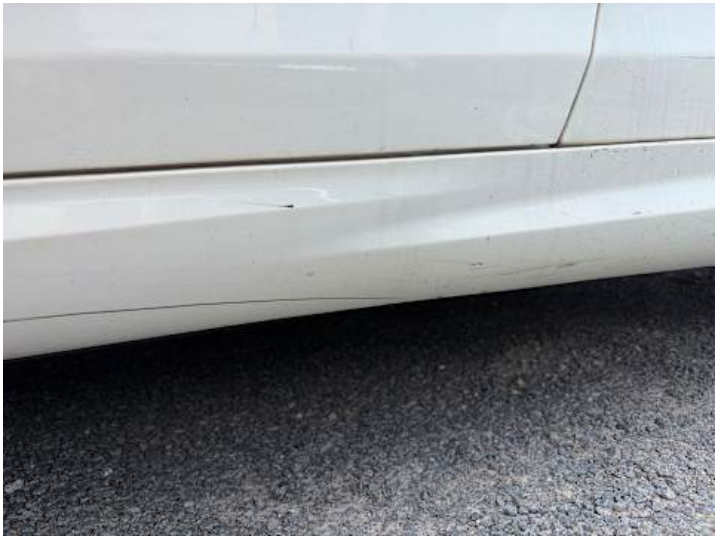
Schweller links (Kratzer, Lackschaden)

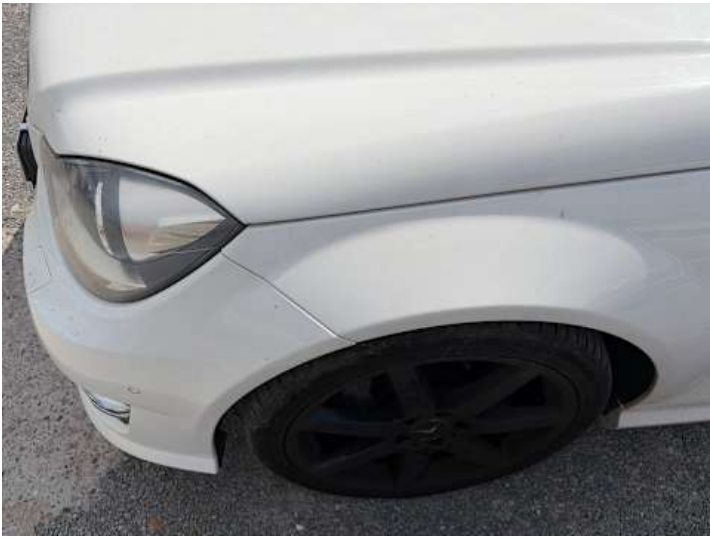
| Fahrzeugteil | Lackschichtdicke (in µm) | Fahrzeugteil | Lackschichtdicke (in µm) |
|---|---|---|---|
| Kotflügel vorne links | 240 | Kotflügel vorne rechts | 130 |

Kotflügel vorne links (Steinschlag, Lackschaden)

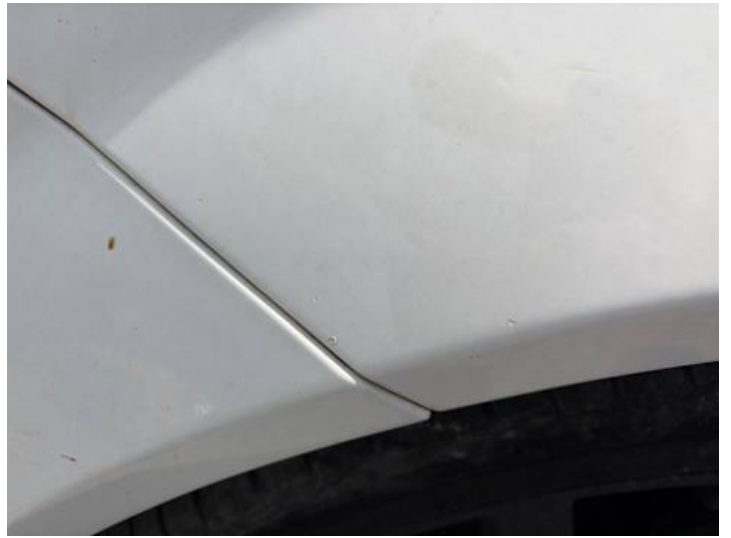
Kotflügel vorne links (Steinschlag, Lackschaden)

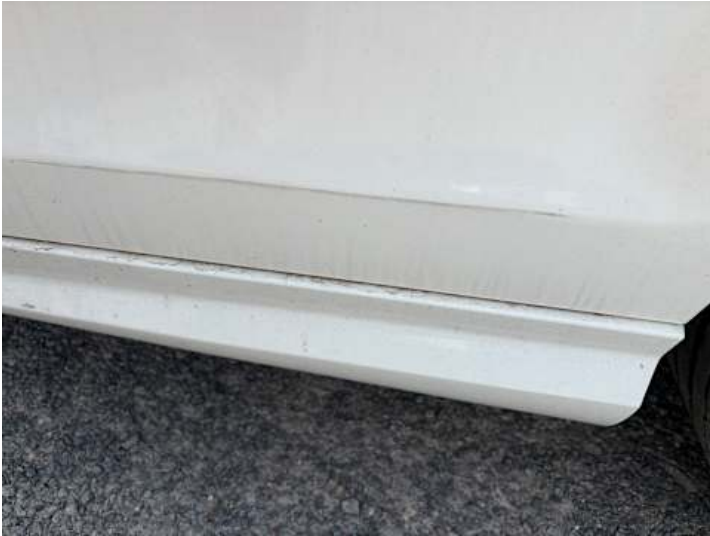
| Fahrzeugteil | Lackschichtdicke (in µm) | Fahrzeugteil | Lackschichtdicke (in µm) |
|---|---|---|---|
| Seitenteil hinten links | 370 | Seitenteil hinten rechts | 150 |

Seitenteil hinten links (Kratzer, Lackschaden)

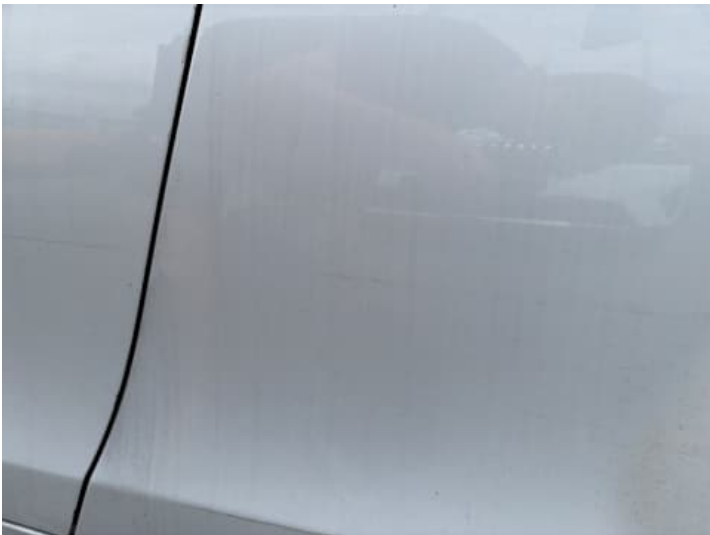
Seitenteil hinten links (Kratzer, Lackschaden)

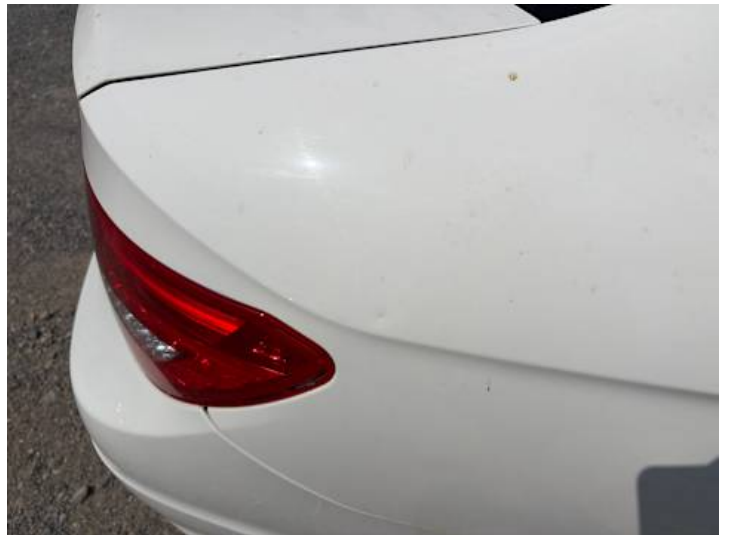
Seitenteil hinten rechts (Delle, Lackschaden)

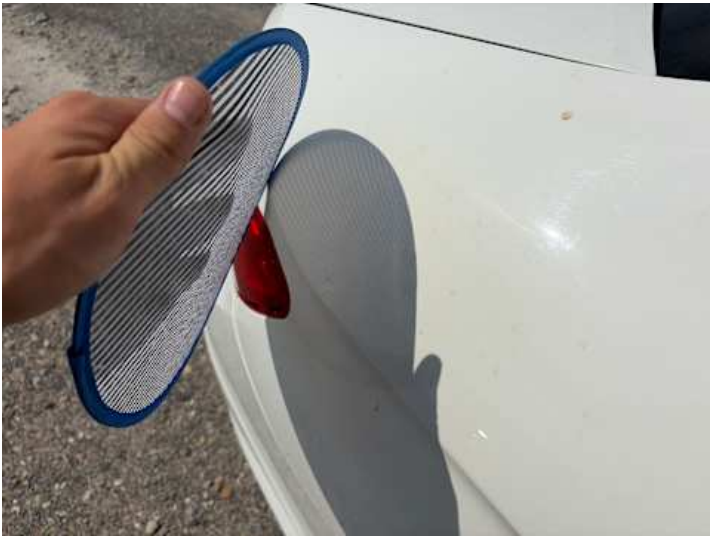
Seitenteil hinten rechts (Delle, Lackschaden)

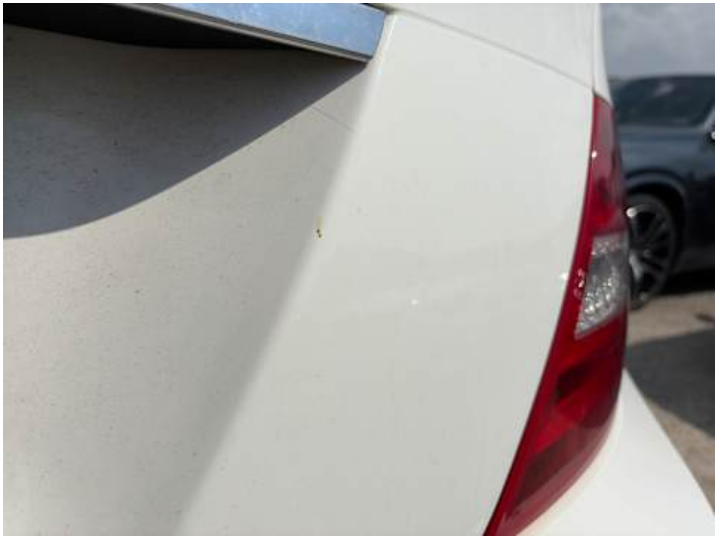
Heckklappe (Kratzer, Lackschaden)

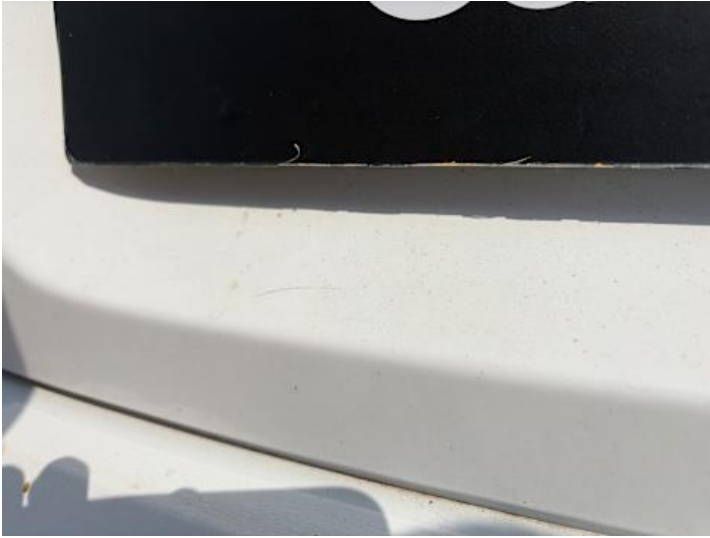
Heckklappe (Kratzer, Lackschaden)

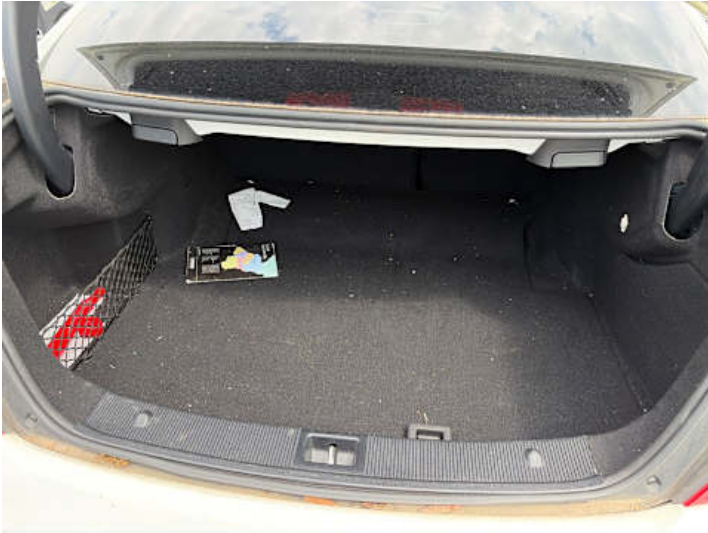
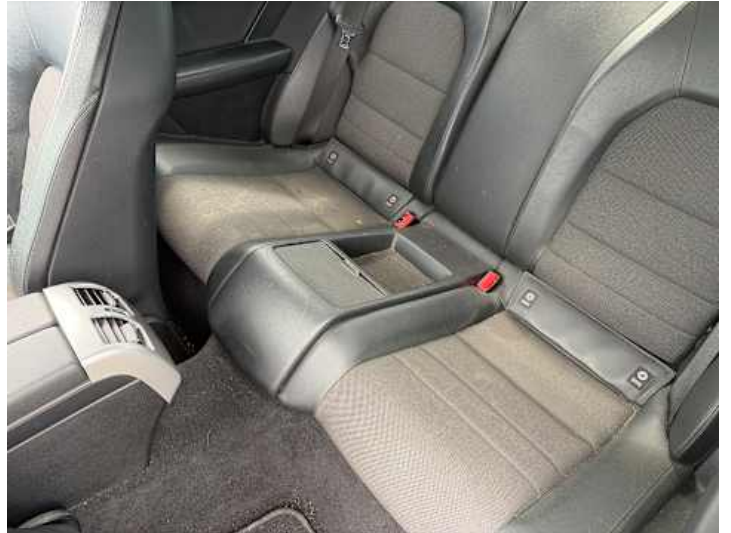
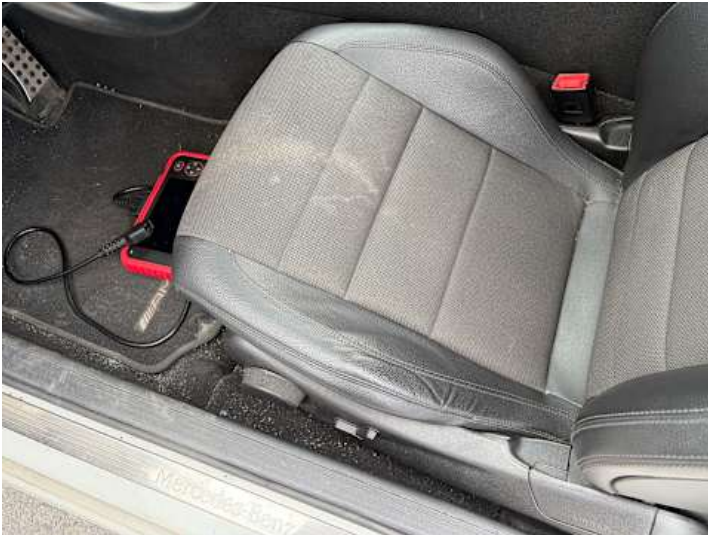
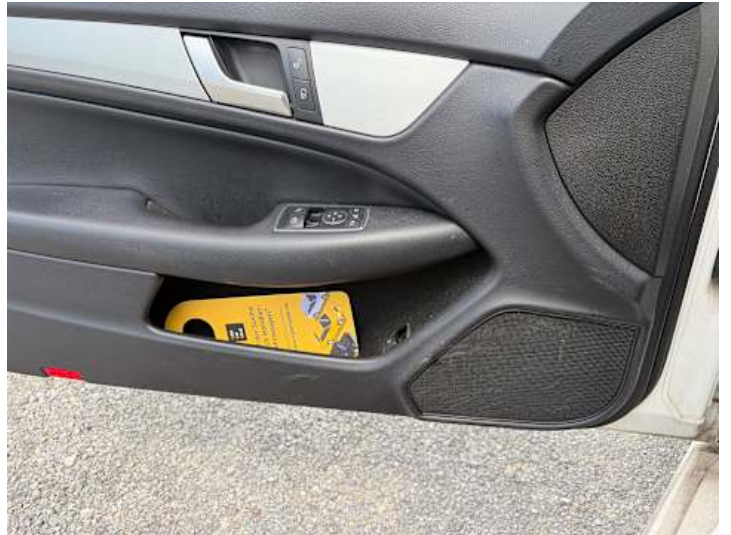
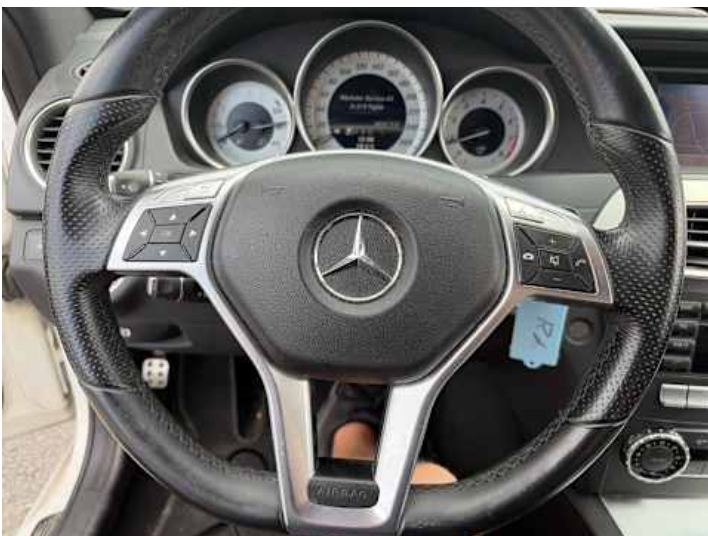
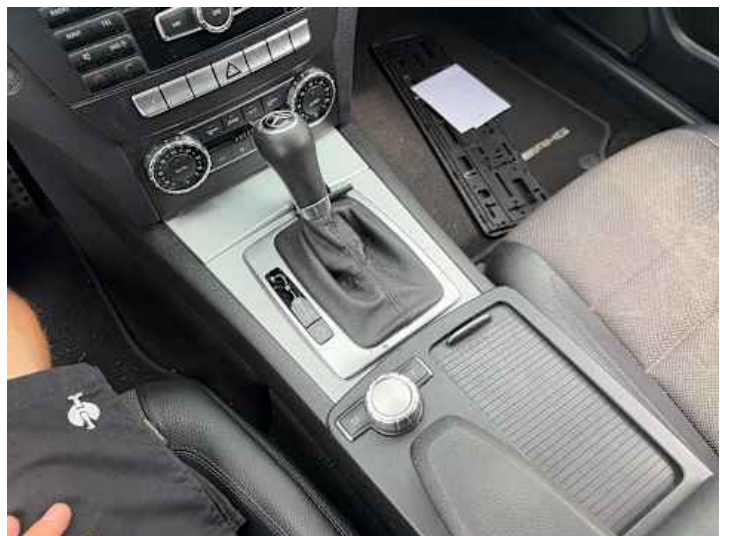
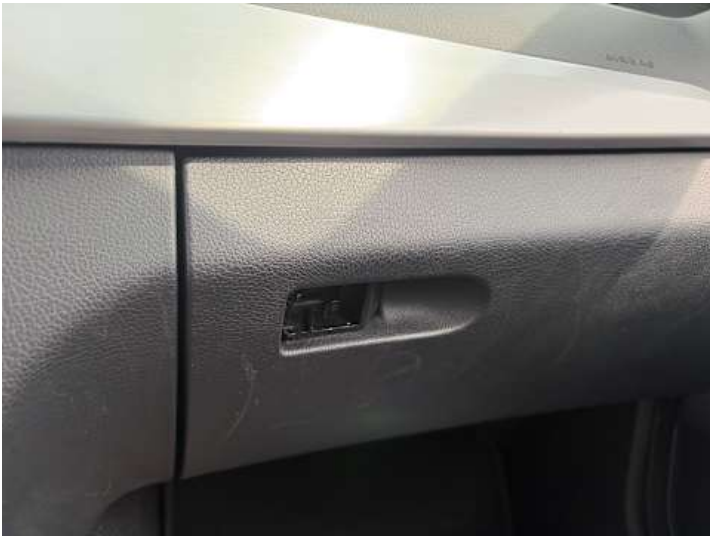
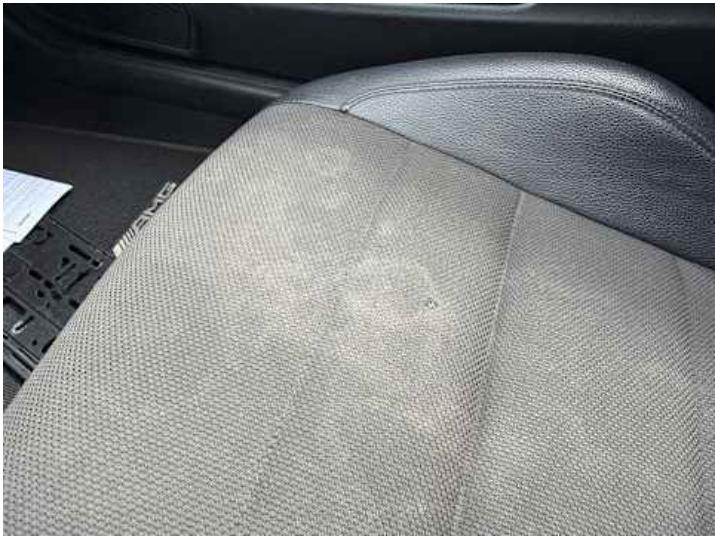
Innenraum (Brandloch, Verschmutzung, Riss/Bruch, Diverse Schäden)
