## BMW X4 xDrive 20 d

EZ 11/2015 | Geländewagen | Diesel | Automatikgetriebe | 129.929km

Fahrzeug aufgenommen am: 31.07.2026

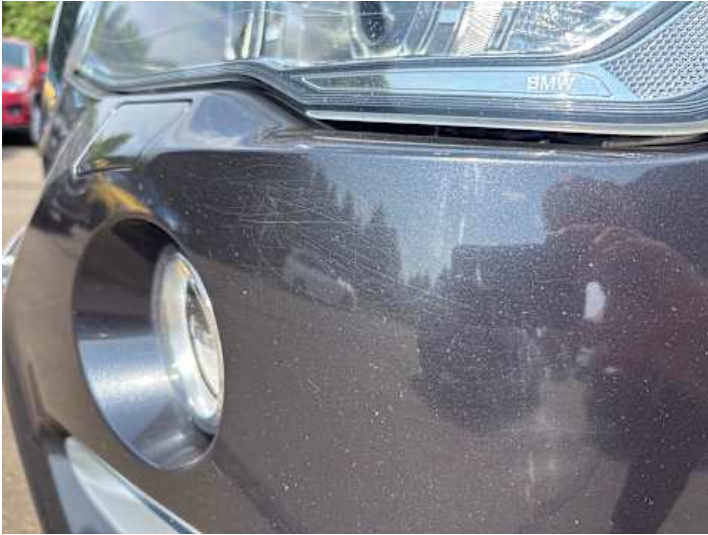
Stoßstange vorne (Kratzer)

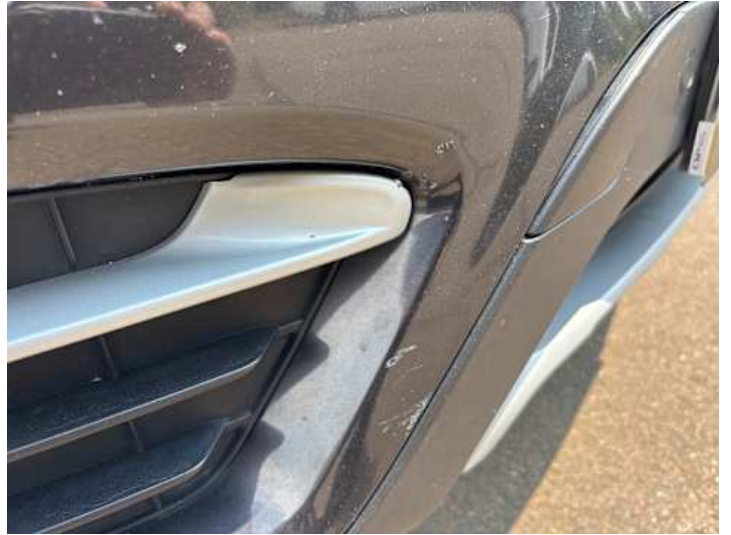
Stoßstange vorne (Kratzer, Lackschaden)

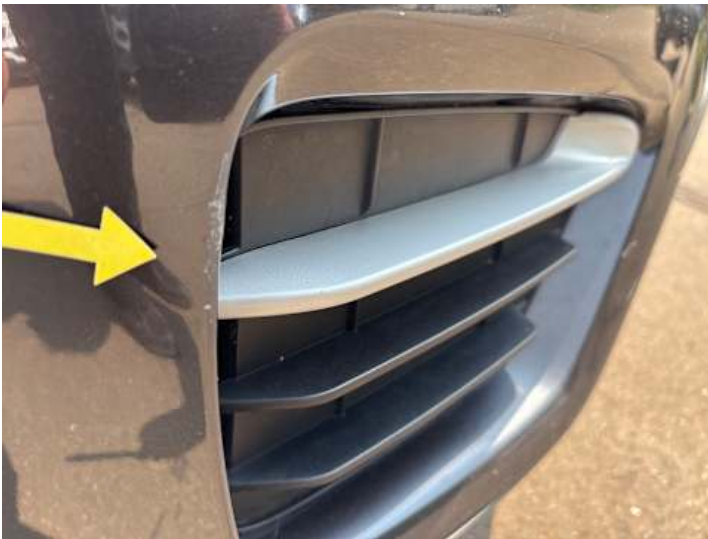
Stoßstange vorne (Kratzer, Lackschaden)

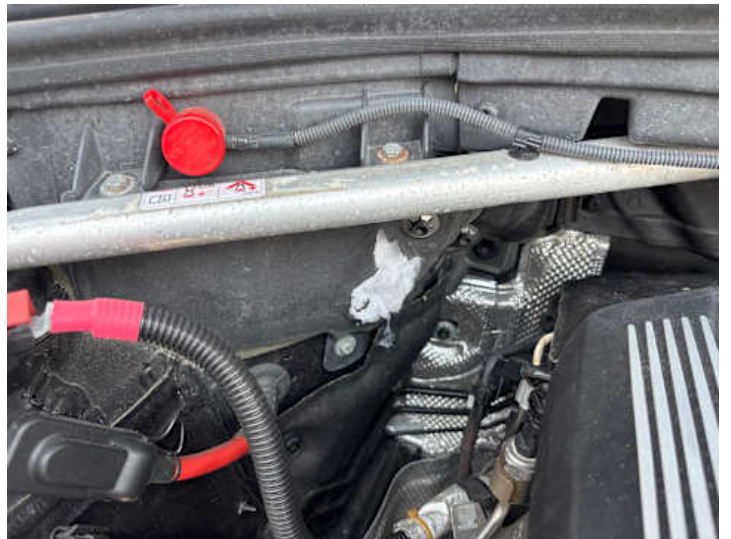
Motorhaube (Anderer Schaden): Dämmmatte beschädigt

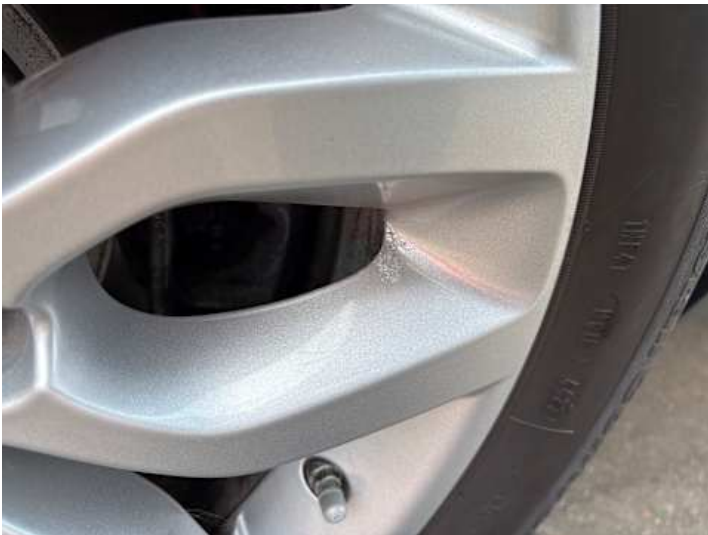
Rad (Rost)

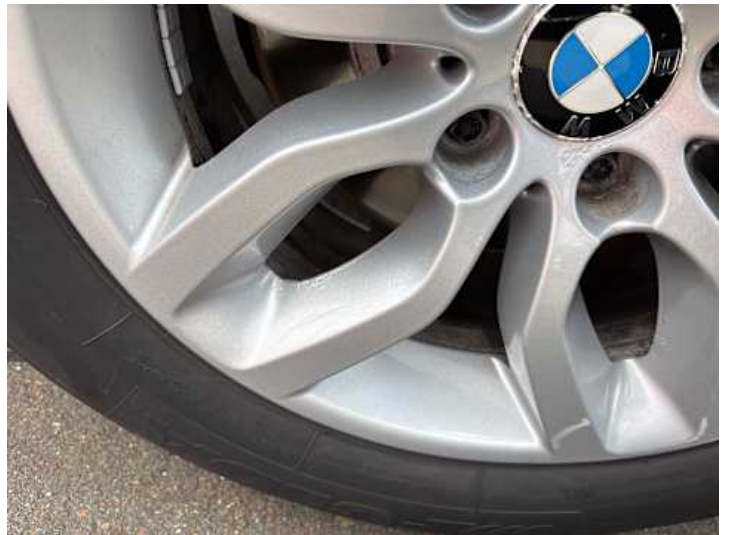
Rad (Rost)

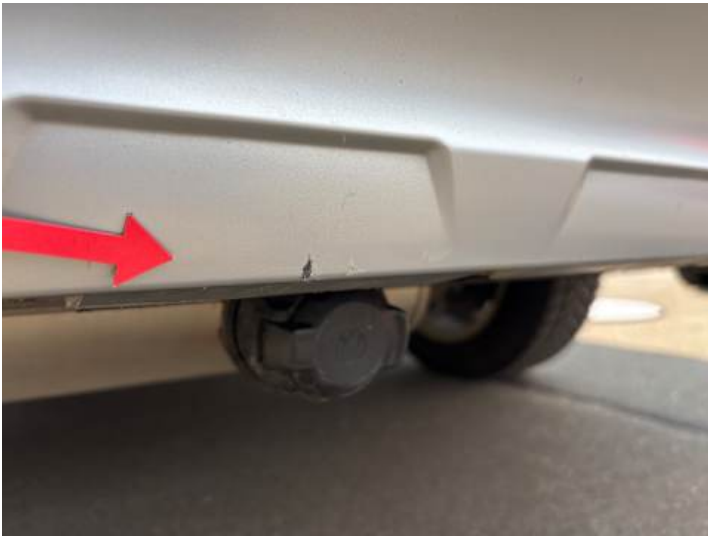
Stoßstange hinten (Kratzer)

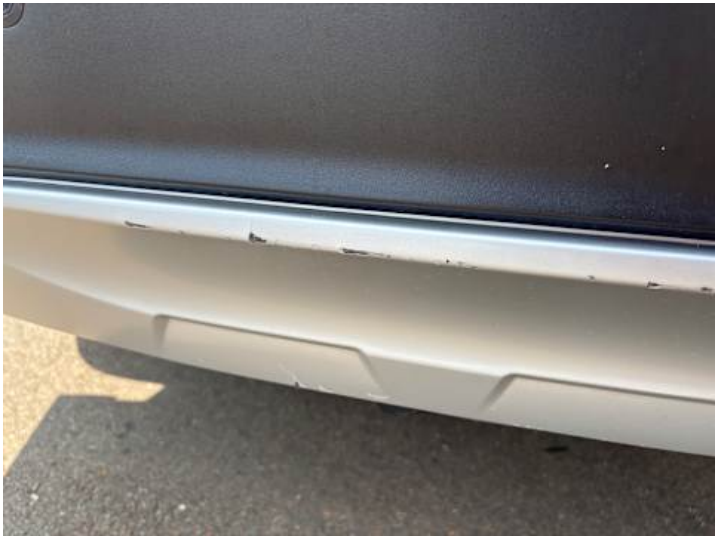
Stoßstange hinten (Kratzer)

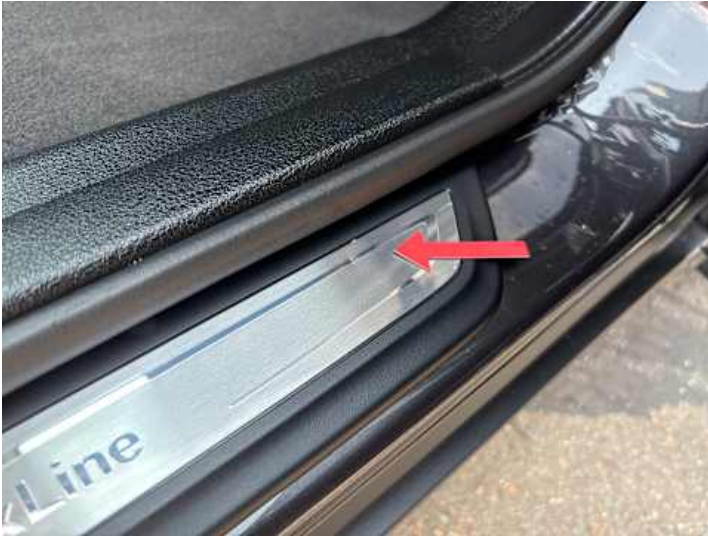
Schweller rechts (Delle)

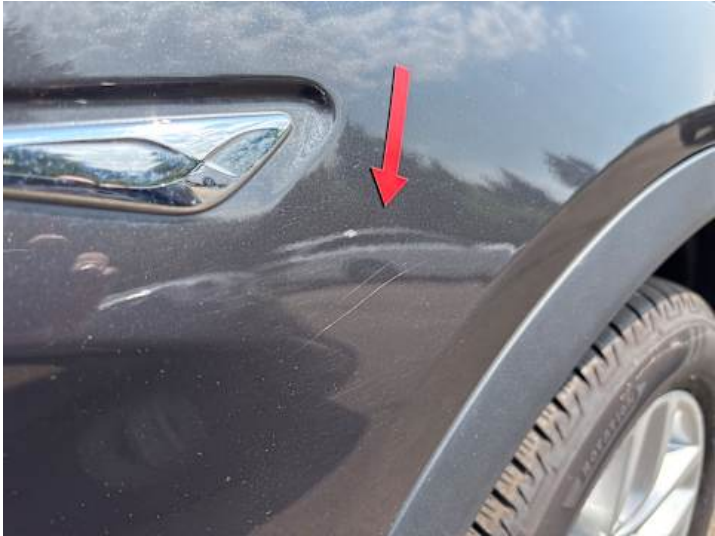
Kotflügel vorne rechts (Kratzer)

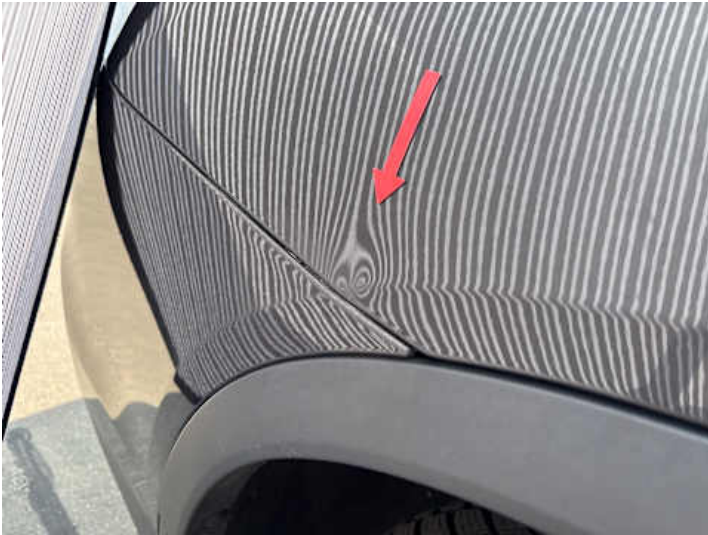
Seitenteil hinten rechts (Delle)

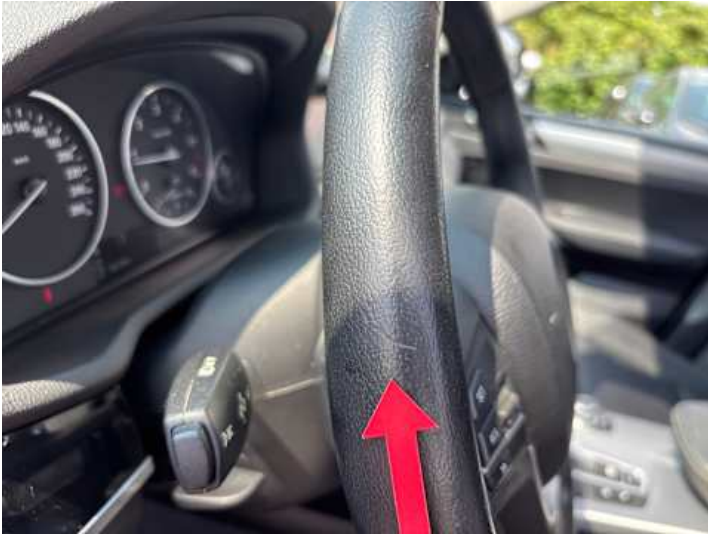
Innenraum (Kratzer)

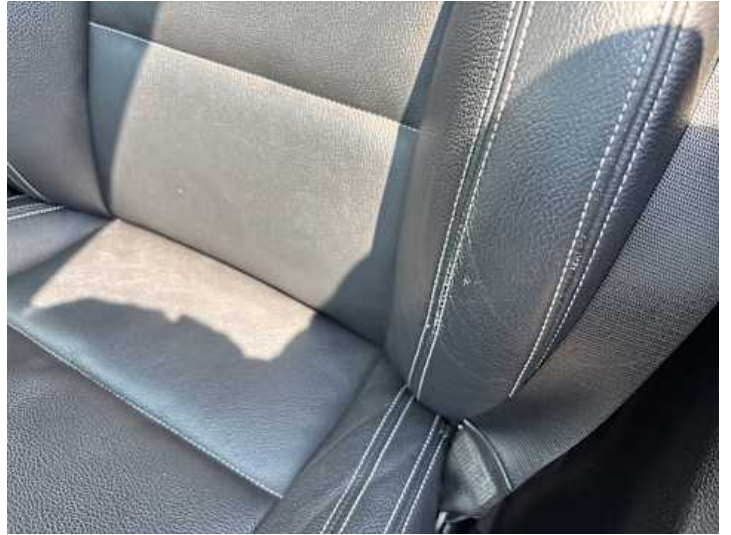
Innenraum (Verschleiß)
