## Volkswagen Crafter Kasten 35 mittellang FWD

EZ 06/2021 | Kastenwagen | Diesel | Schaltgetriebe | 115.764km  
Besteuerung: Regelbesteuert (Deutschland)  
Fahrzeugstandort: 98\*\*\*  
Fahrzeug aufgenommen am: 28.07.2026

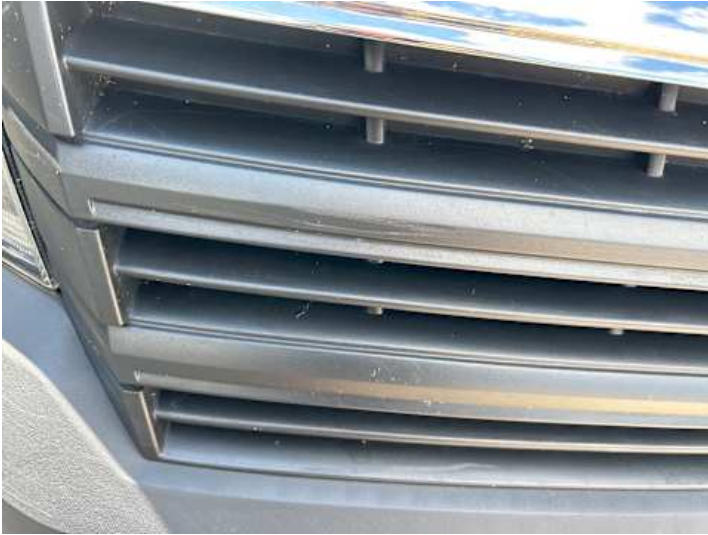
Stoßstange vorne (Kratzer)

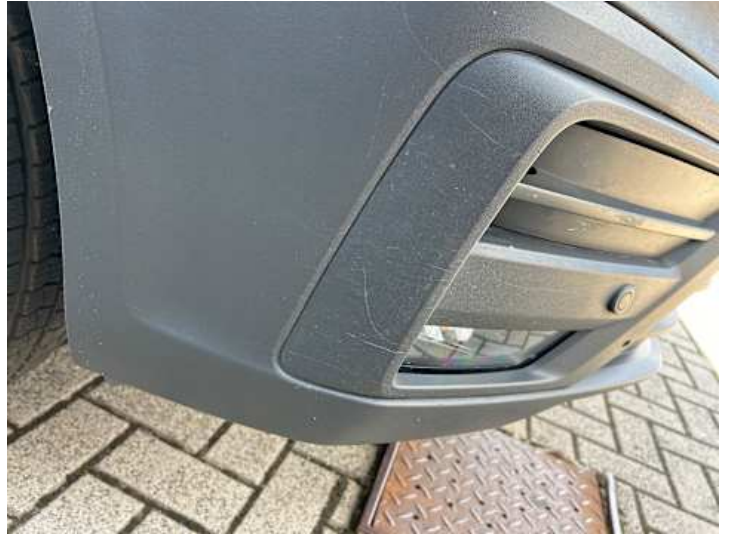
Stoßstange vorne (Kratzer)

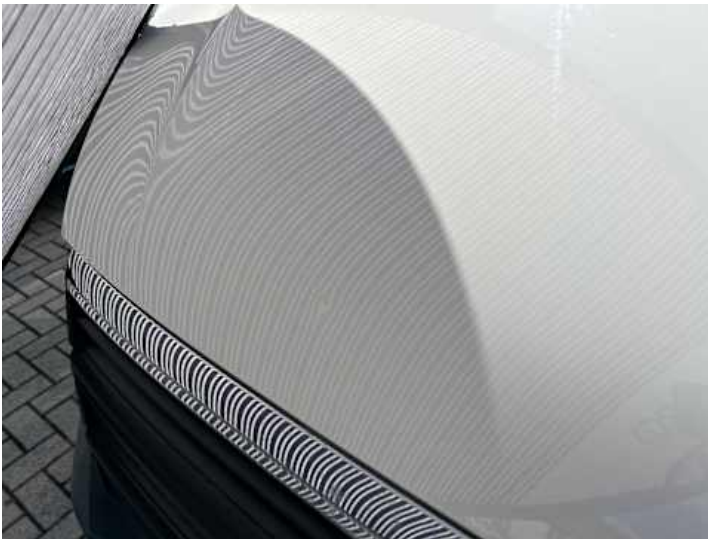
Motorhaube (Delle)

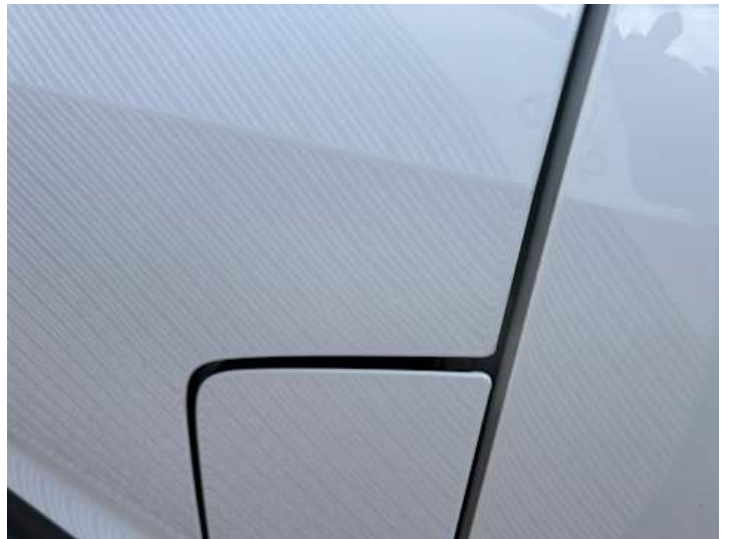
Fahrtür (Delle)

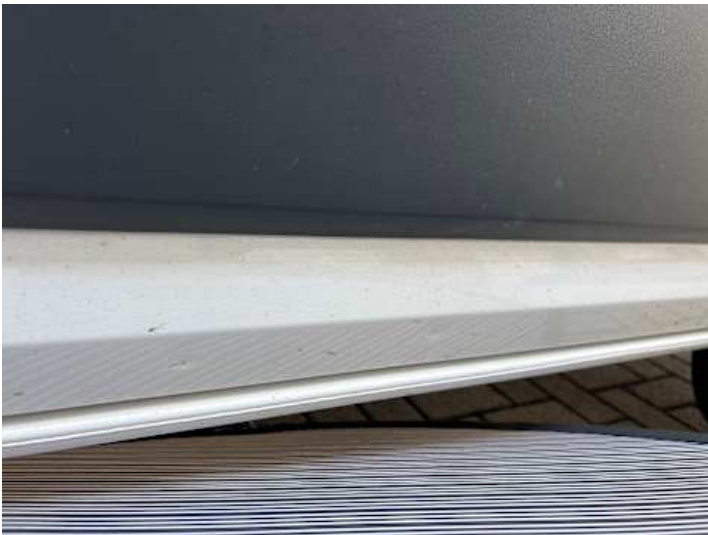
Beifahrtür (Delle)

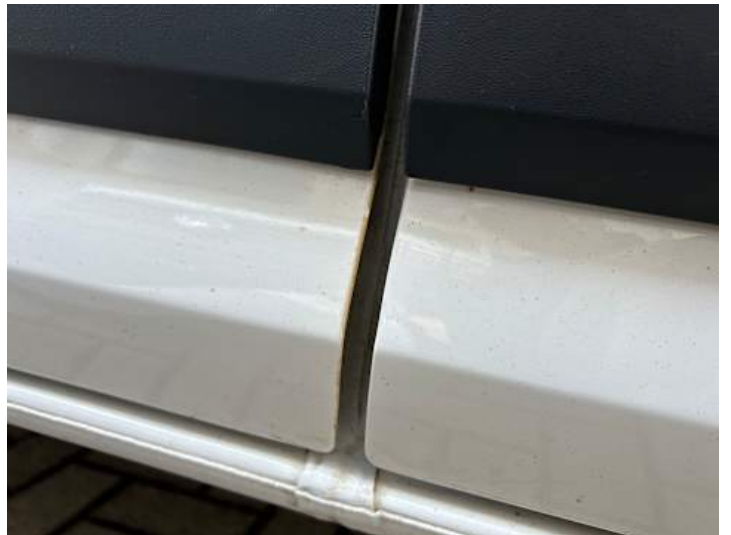
Türe hinten rechts (Rost)

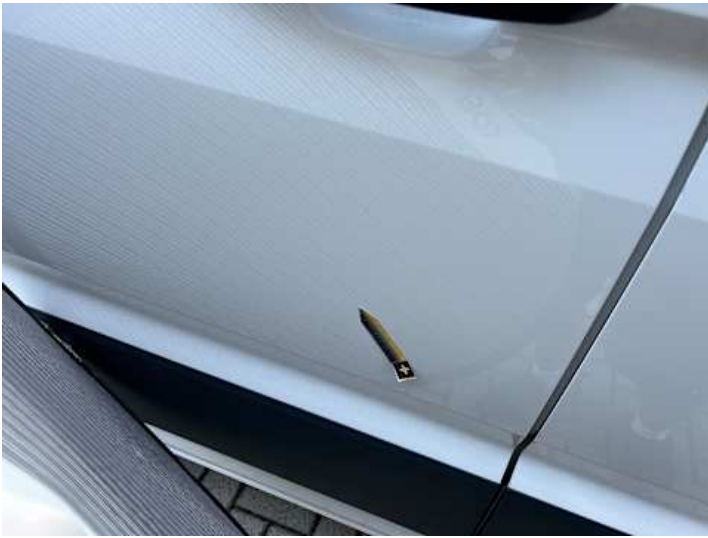
Türe hinten rechts (Delle)

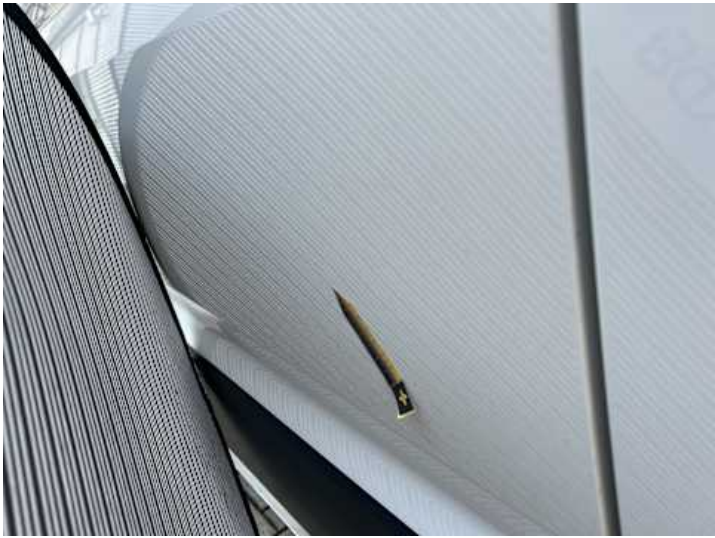
Türe hinten rechts (Delle)

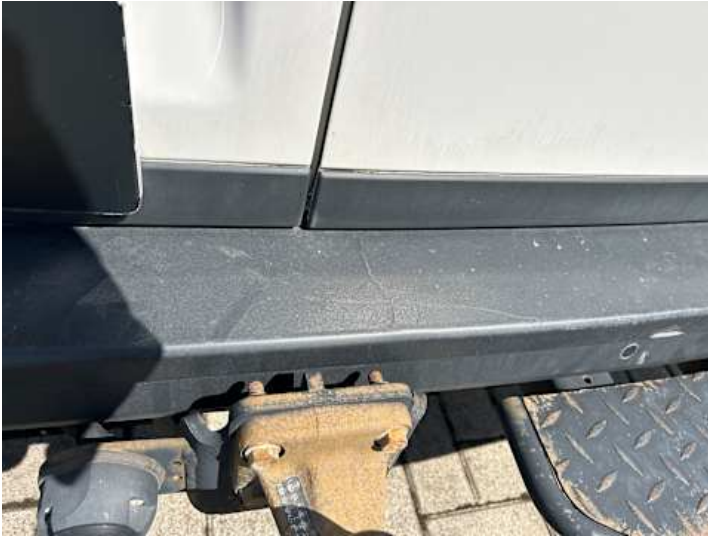
Stoßstange hinten (Kratzer)

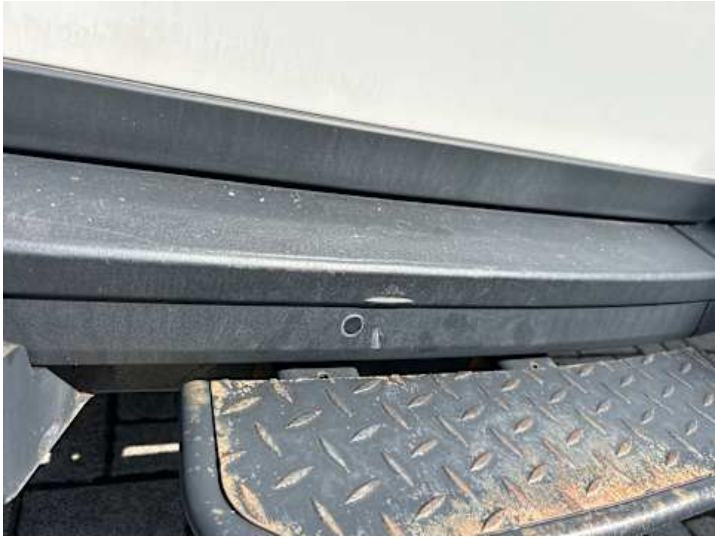
Stoßstange hinten (Kratzer)

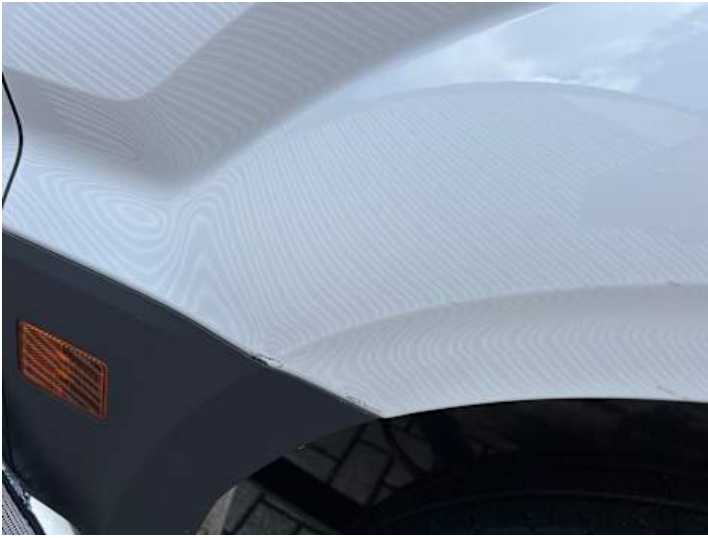
Seitenteil hinten links (Delle, Kratzer)

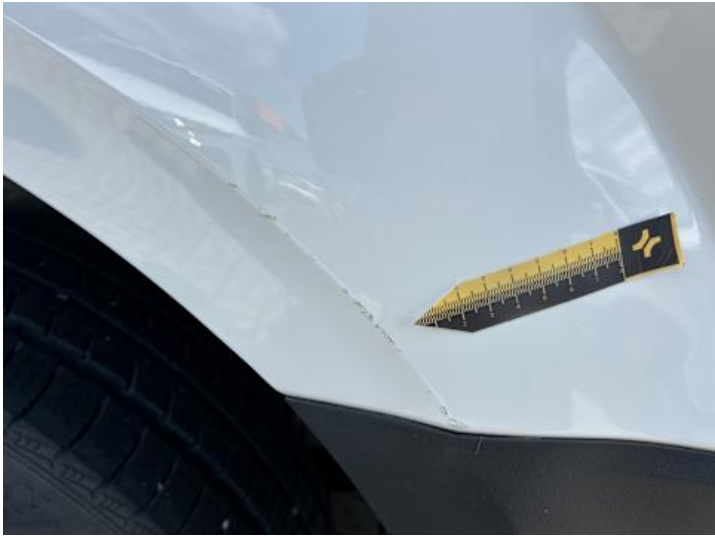
Seitenteil hinten links (Delle, Kratzer)

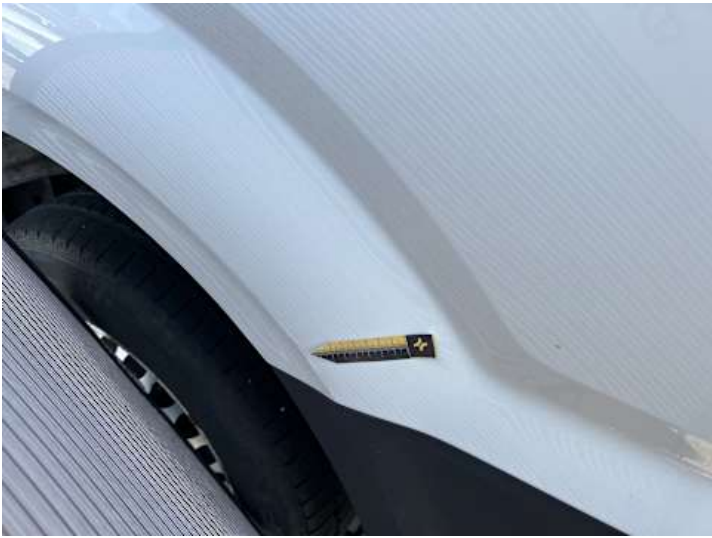
Seitenteil hinten links (Delle, Kratzer)

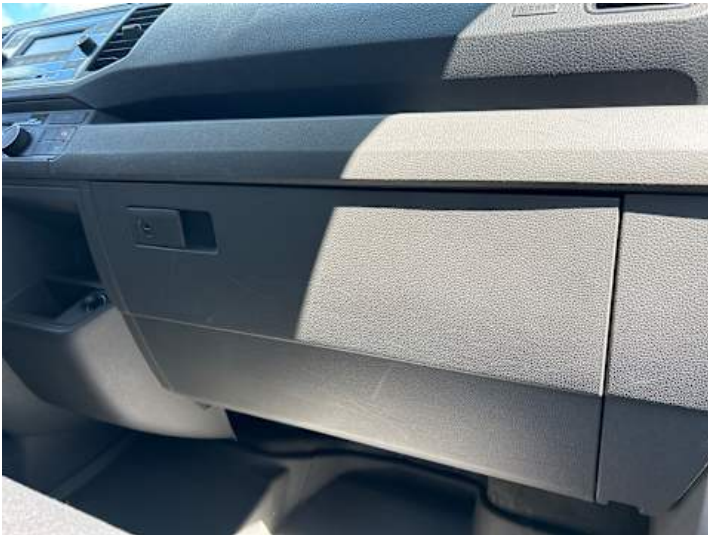
Innenraum (Kratzer)

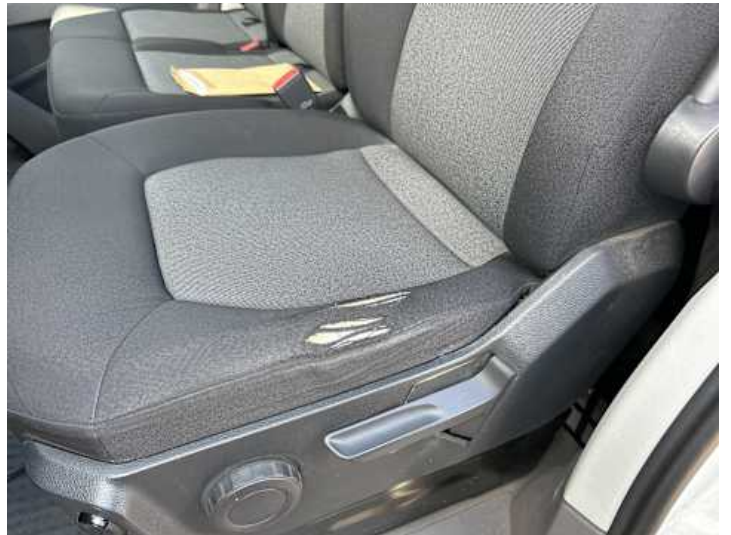
Innenraum (Verschleiß, Diverse Schäden)

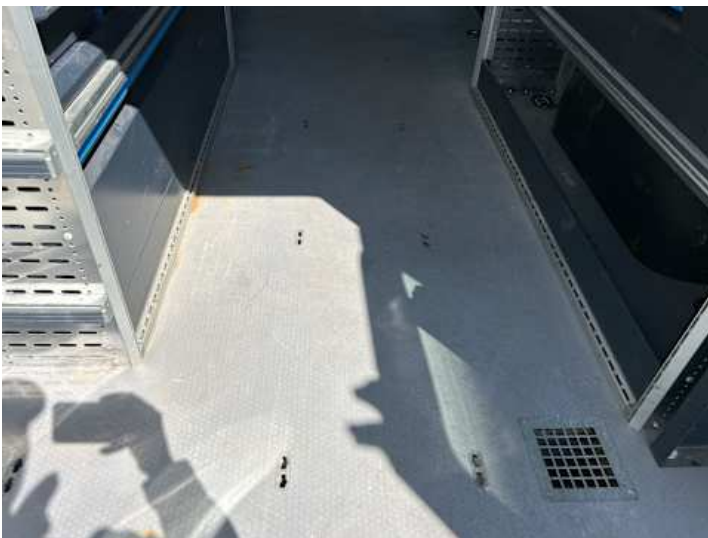
Innenraum (Verschleiß, Diverse Schäden)

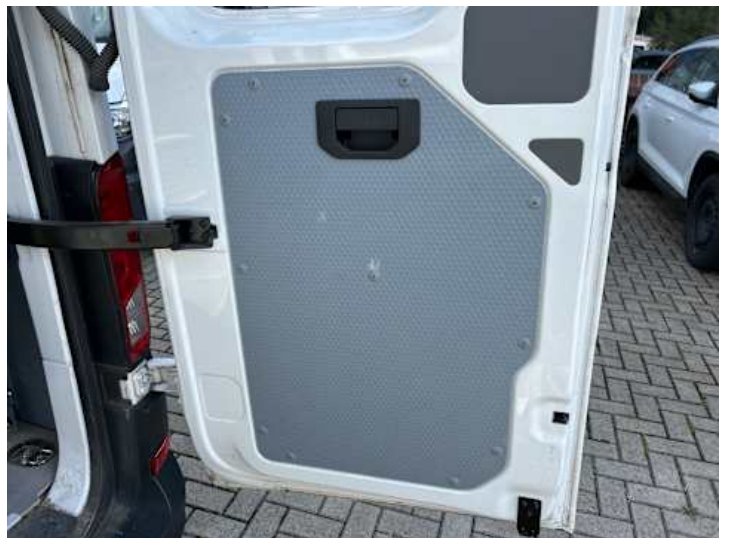
Innenraum (Verschleiß, Diverse Schäden)

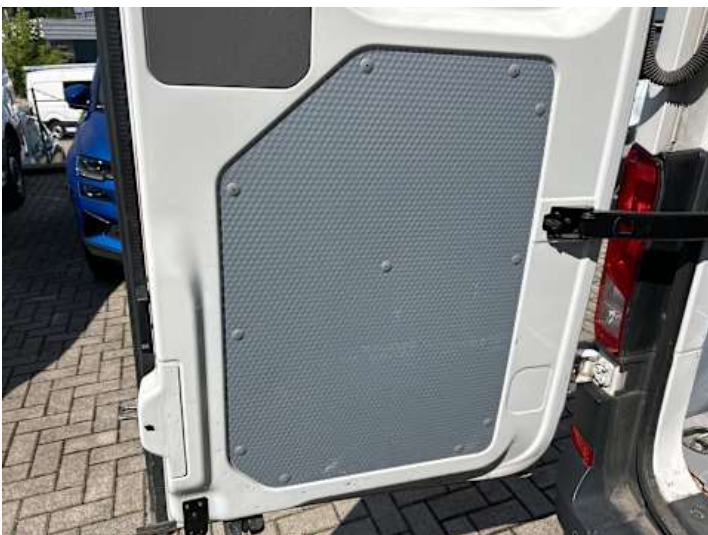
Innenraum (Verschleiß, Diverse Schäden)
