## Citroën Spacetourer Feel M

EZ 06/2017 | Van | Diesel | Schaltgetriebe | 256.918km  
Besteuerung: Differenzbesteuert (§25a UStG)  
Fahrzeugstandort: 35\*\*\*  
Fahrzeug aufgenommen am: 07.05.2026

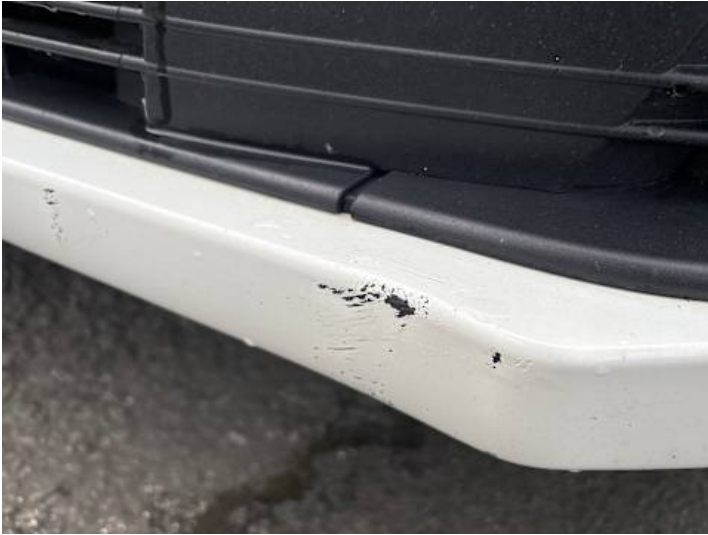
Stoßstange vorne (Riss/Bruch)

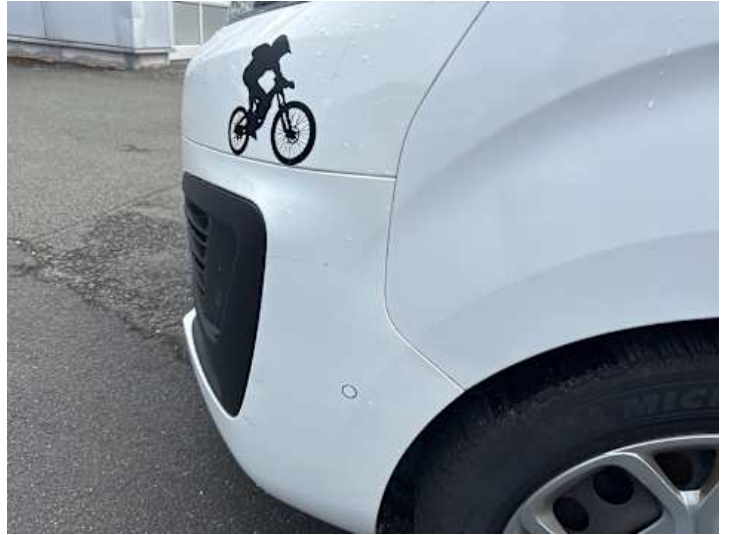
Stoßstange vorne (Lackschaden)

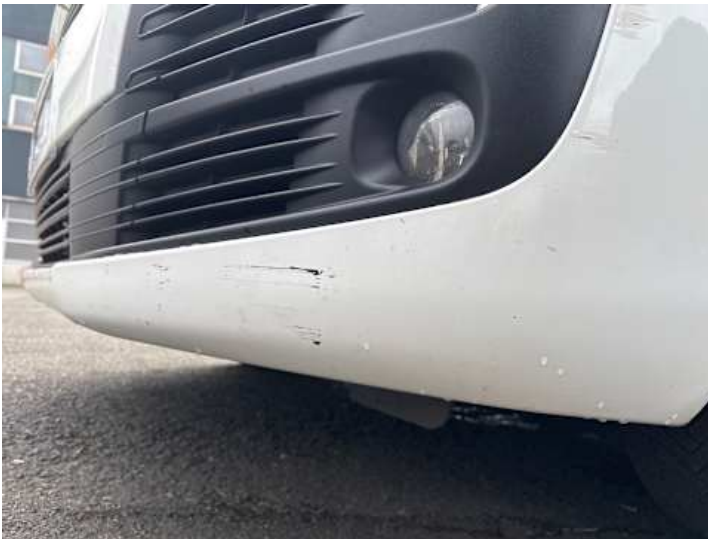
Stoßstange vorne (Kratzer, Lackschaden)

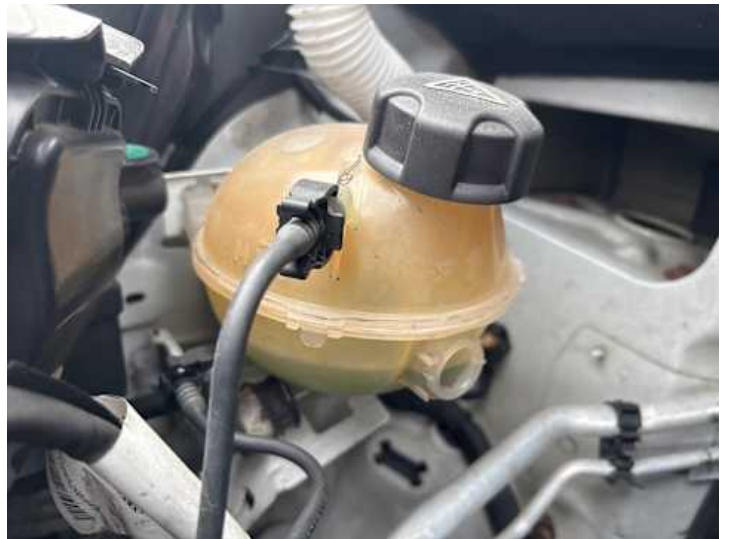
Motorhaube (Anderer Schaden): Kühlmittel stand unter Minimum

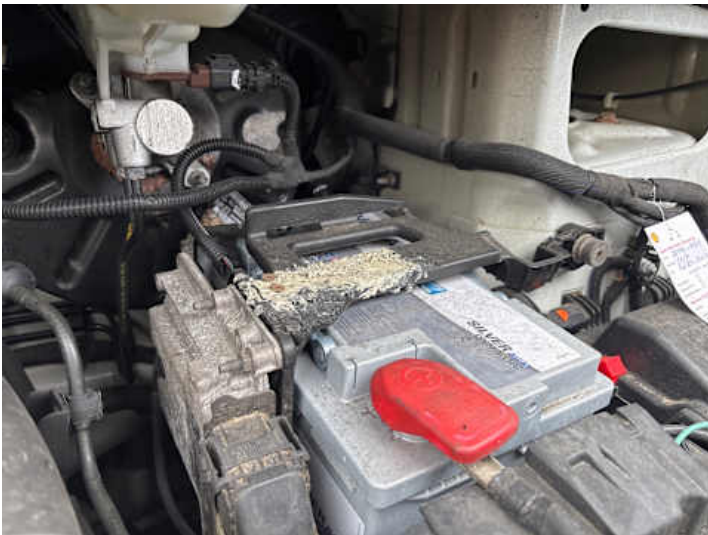
Motorhaube (Unsachgemäß instand gesetzt)

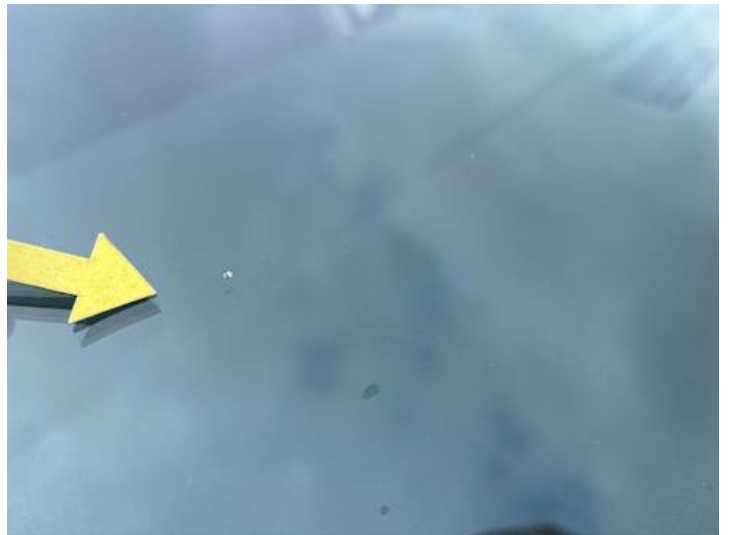
Windschutzscheibe (Steinschlag)

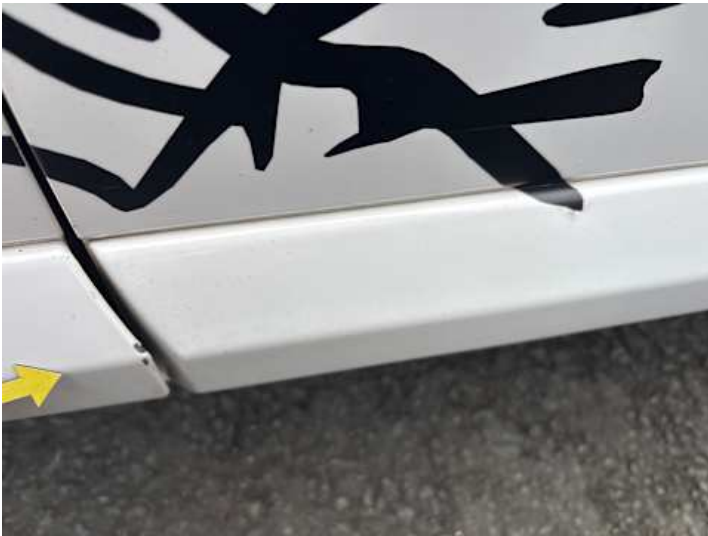
Fahrertür (Lackschaden)

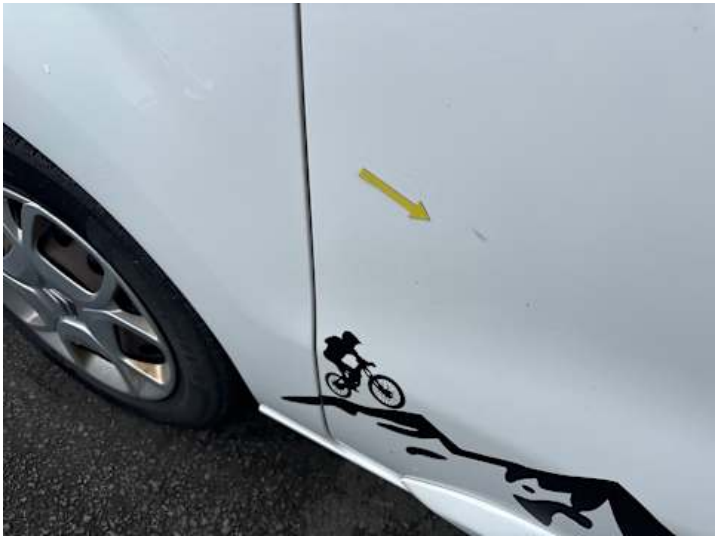
Türe hinten rechts (Kratzer)

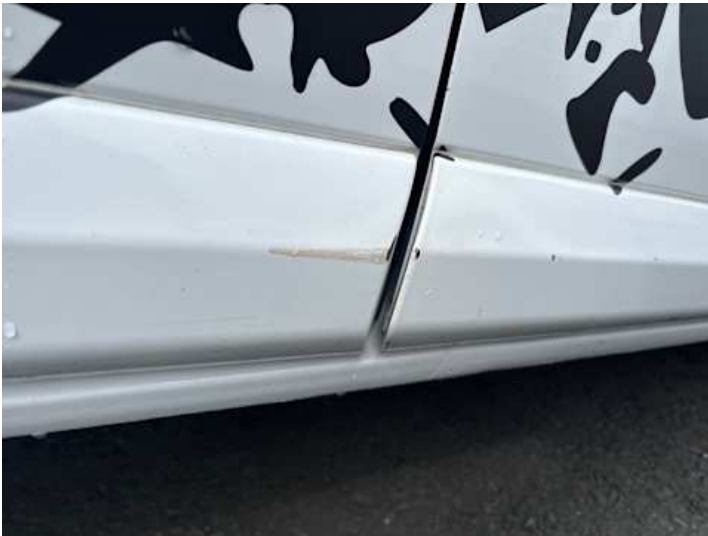
Türe hinten rechts (Lackschaden)

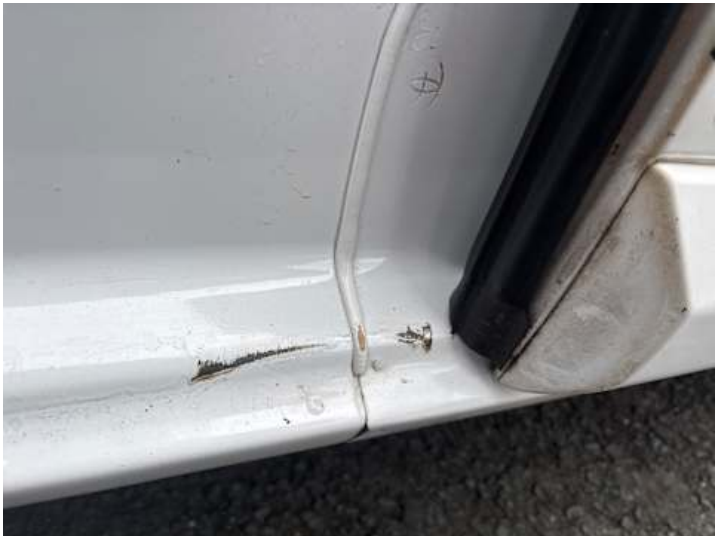
Schweller links (Lackschaden)

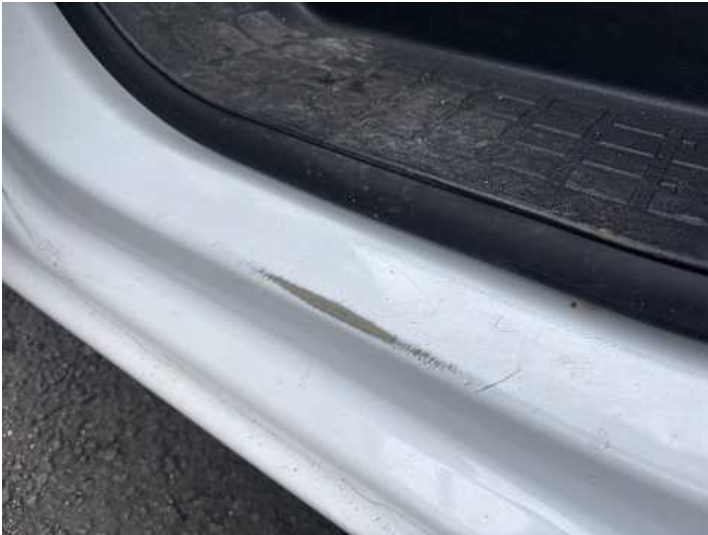
Schweller links (Lackschaden)

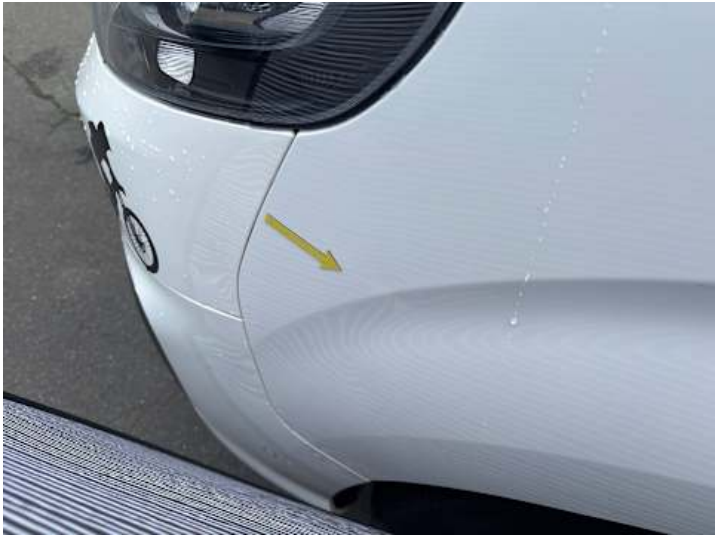
Kotflügel vorne links (Delle)

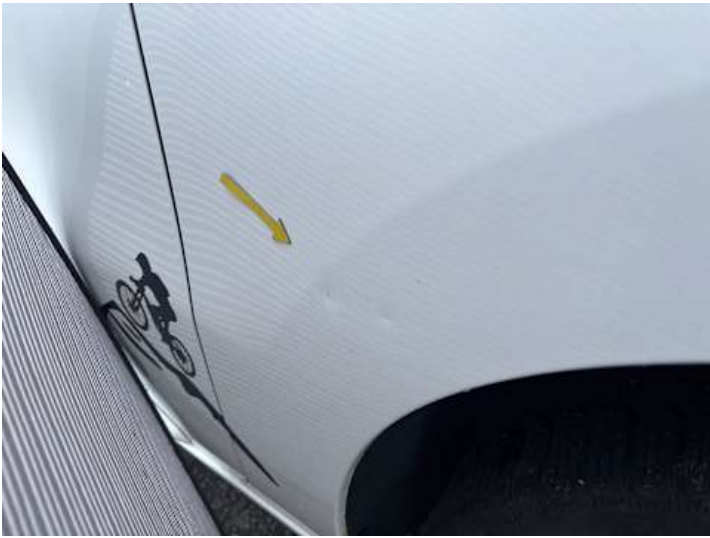
Seitenteil hinten links (Delle)

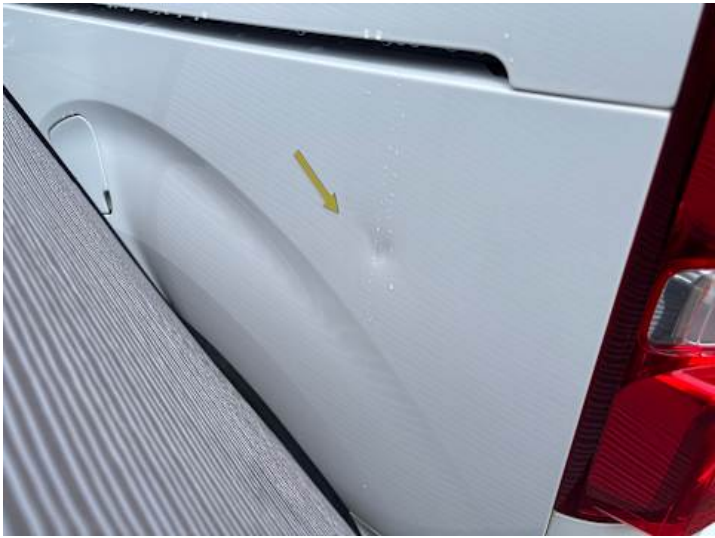
Seitenteil hinten links (Delle)

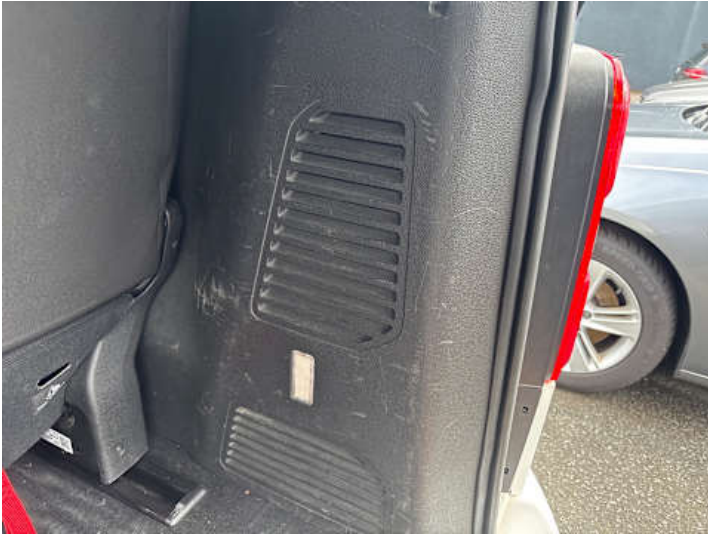
Innenraum (Kratzer)

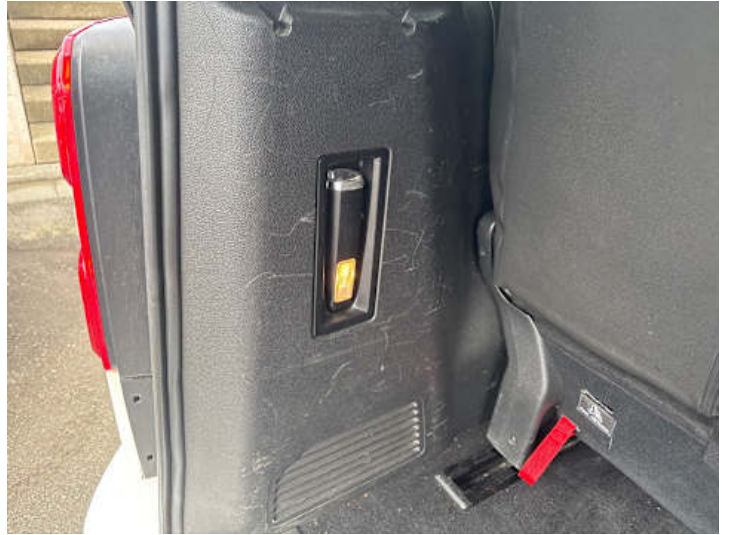
Innenraum (Kratzer)

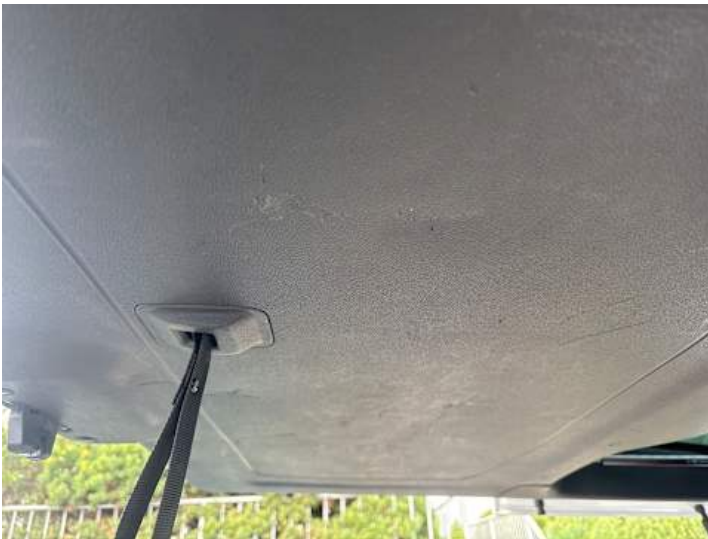
Innenraum (Kratzer)

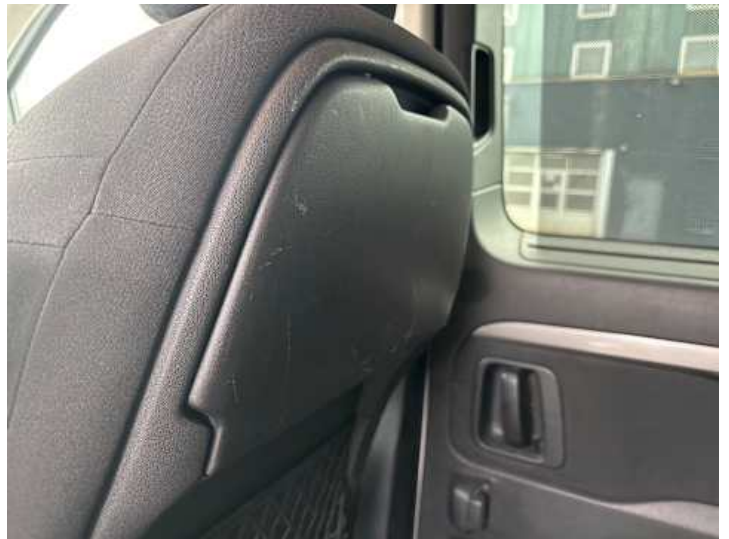
Innenraum (Kratzer)

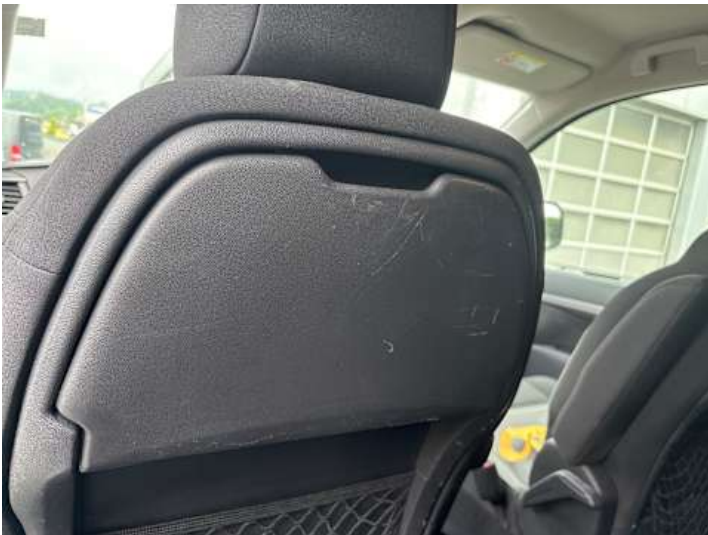
Innenraum (Kratzer)

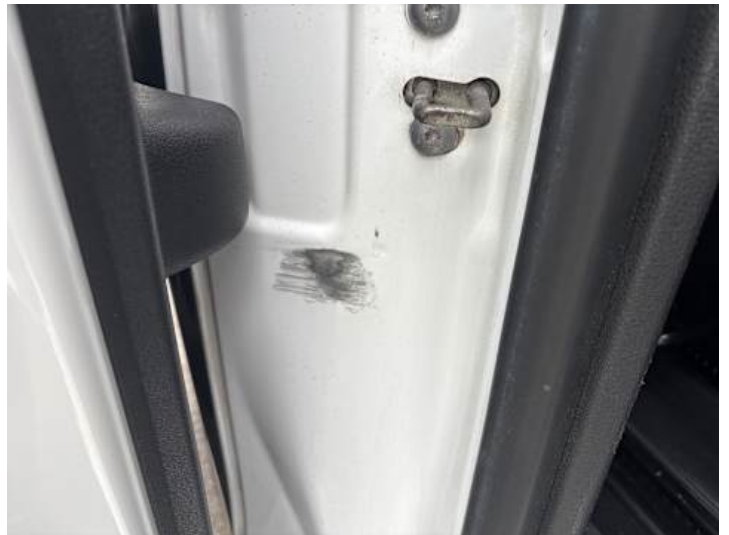
Innenraum (Diverse Schäden)

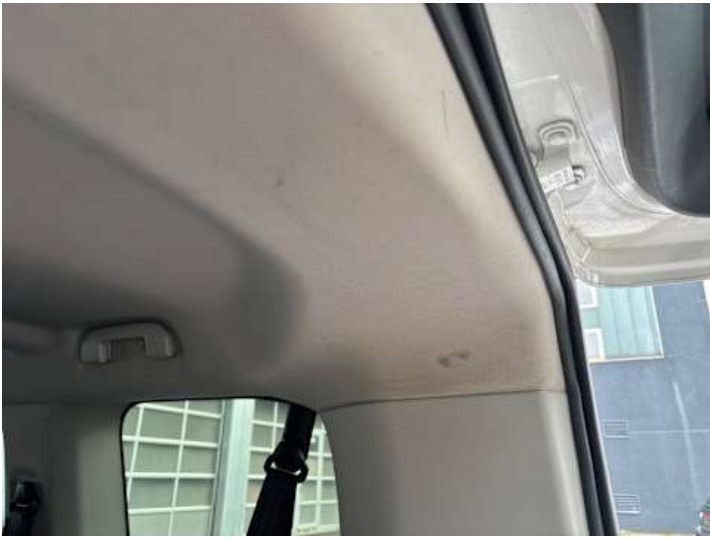
Innenraum (Verschmutzung)

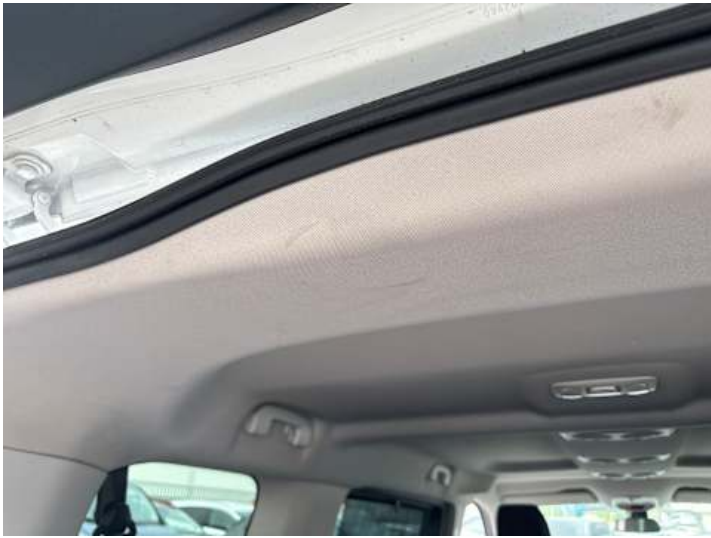
Innenraum (Verschmutzung)

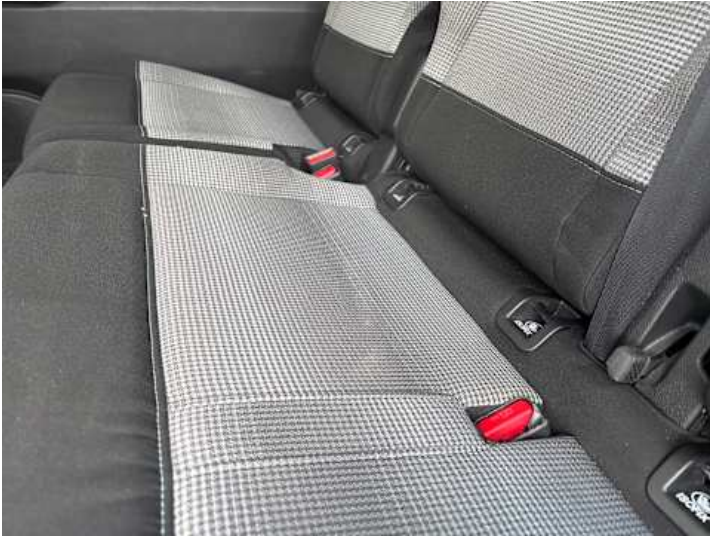
Innenraum (Verschmutzung)

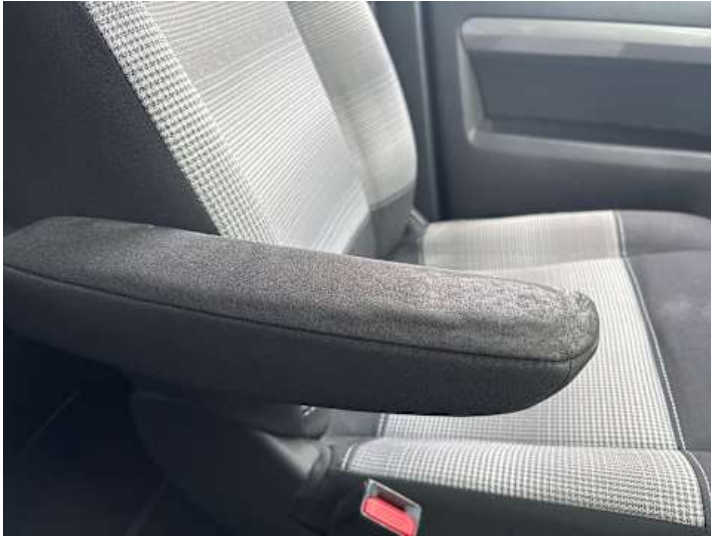
Innenraum (Verschleiß)

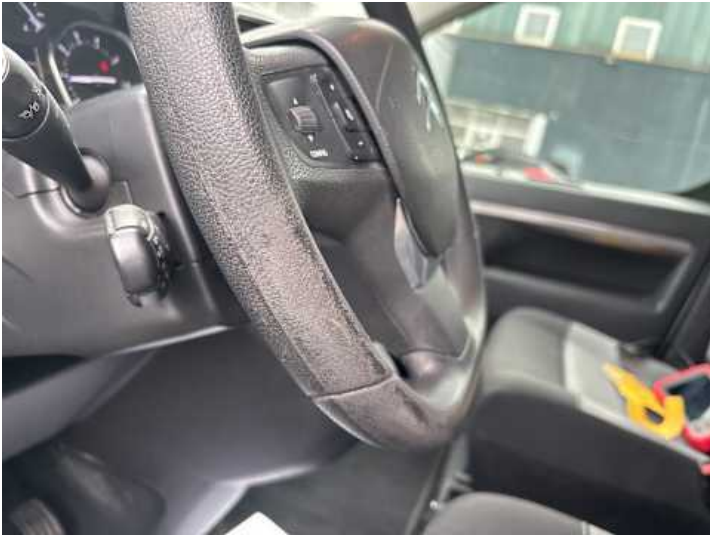
Innenraum (Verschleiß)

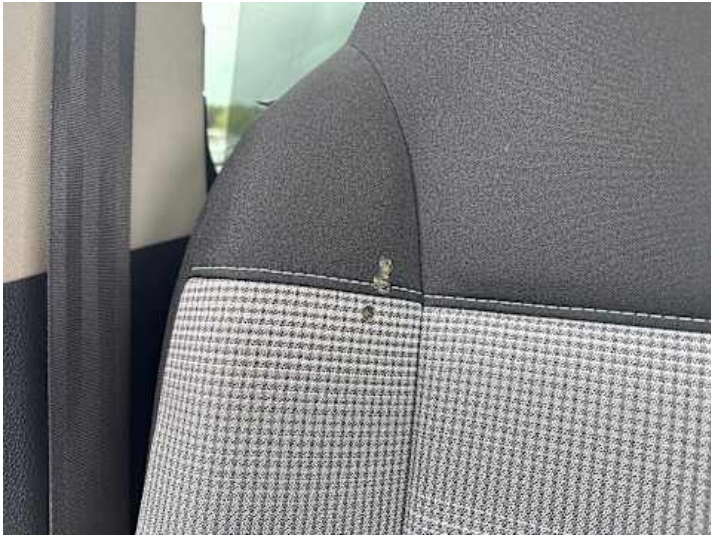
Innenraum (Riss/Bruch)

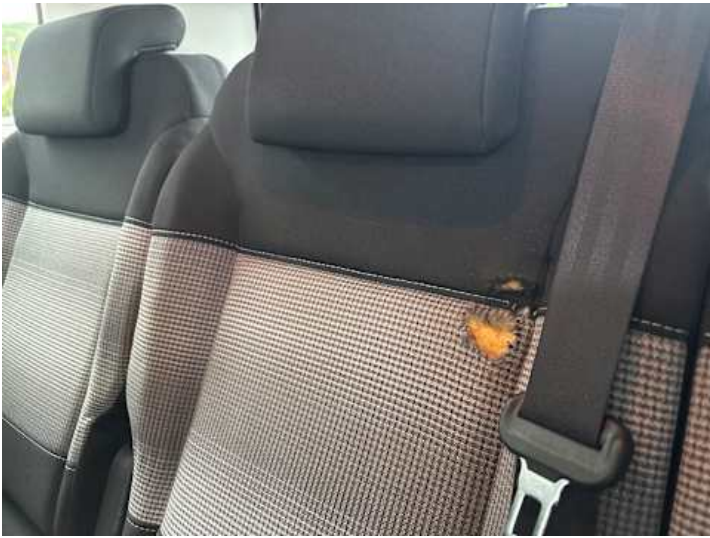
Innenraum (Riss/Bruch)
