## Mazda CX-5 Exclusive-Line 2WD

EZ 07/2015 | Geländewagen | Diesel | Automatikgetriebe | 251.039km  
Besteuerung: Differenzbesteuert (§25a UStG)  
Fahrzeugstandort: 49\*\*\*  
Fahrzeug aufgenommen am: 27.08.2026

# Hinweise zum Zustandsbericht

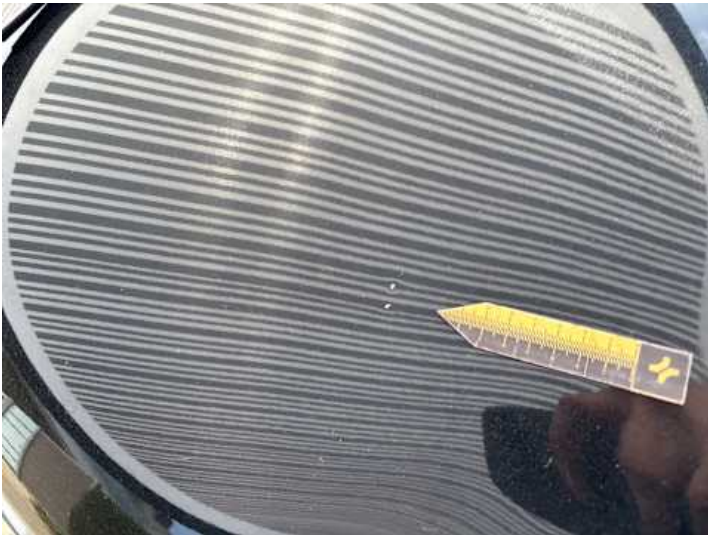
Motorhaube (Delle)

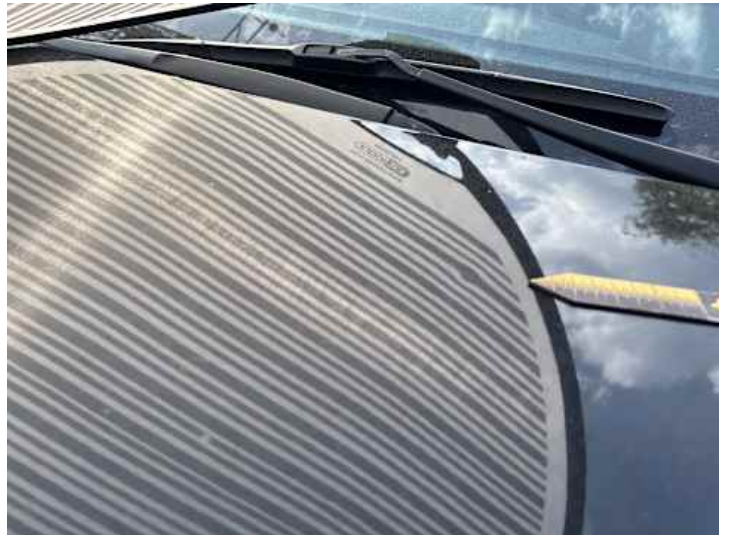
Motorhaube (Delle)

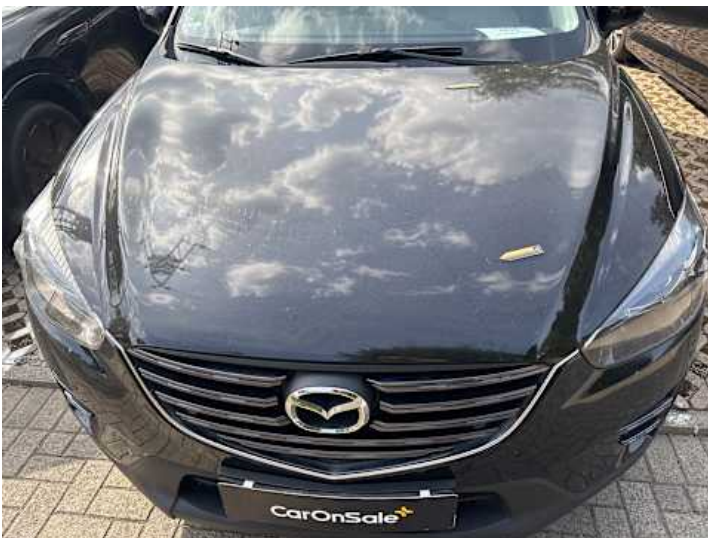
Motorhaube (Delle)

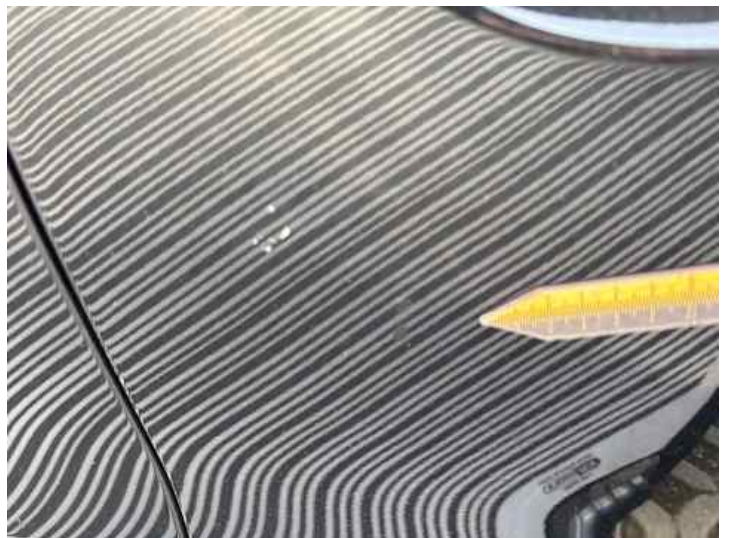
Beifahrertür (Kratzer, Delle)

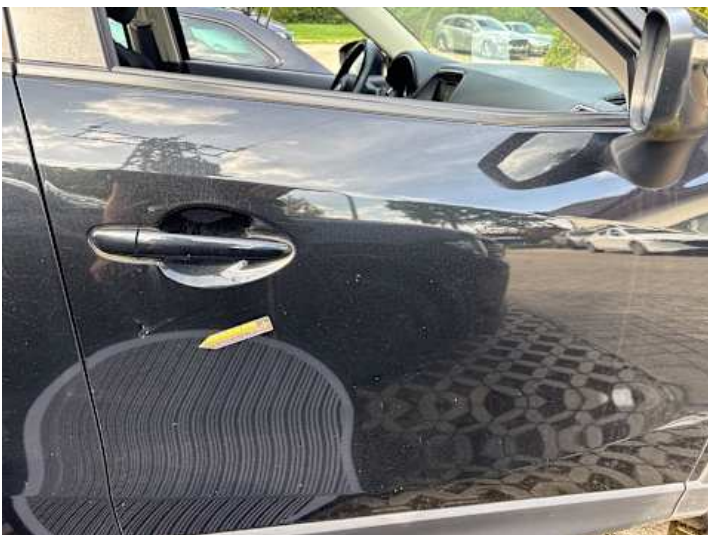
Beifahrertür (Kratzer, Delle)

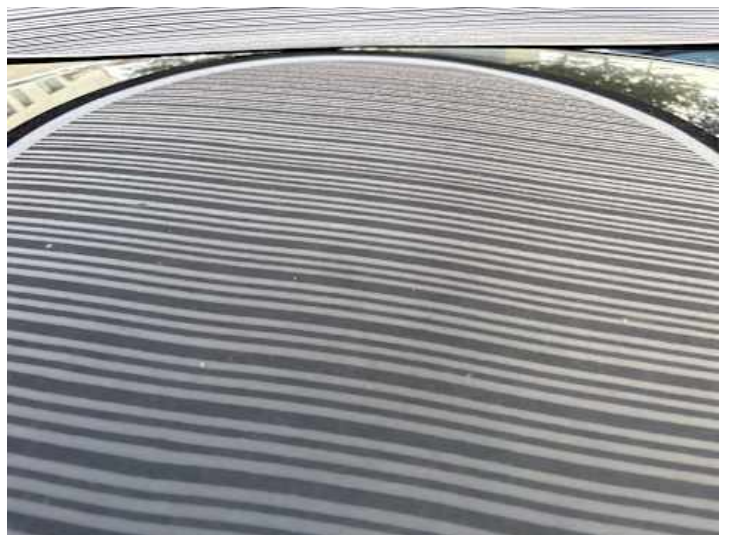
Dach (Delle)

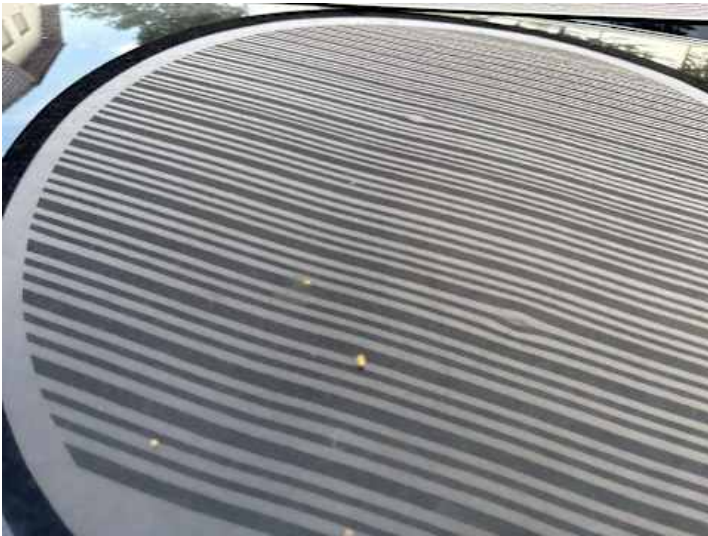
Dach (Delle)

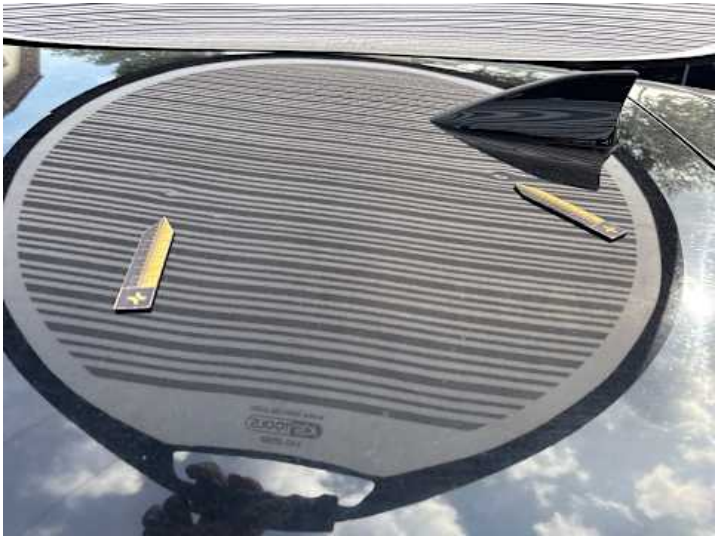
Dach (Delle)

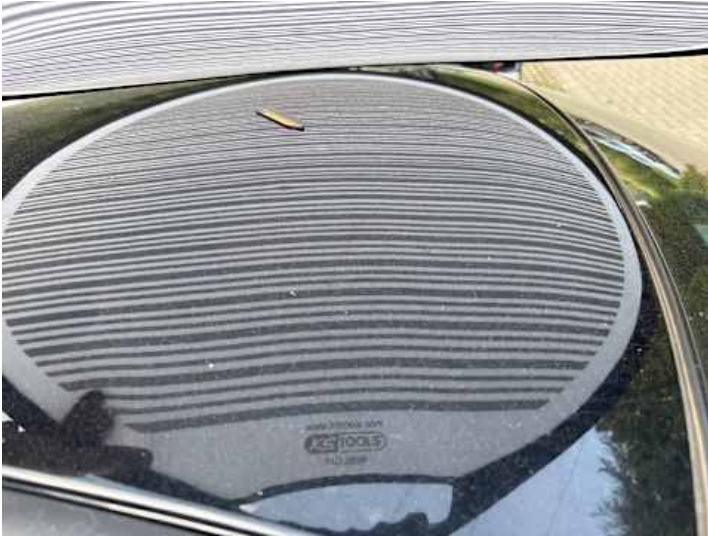
Dach (Delle)

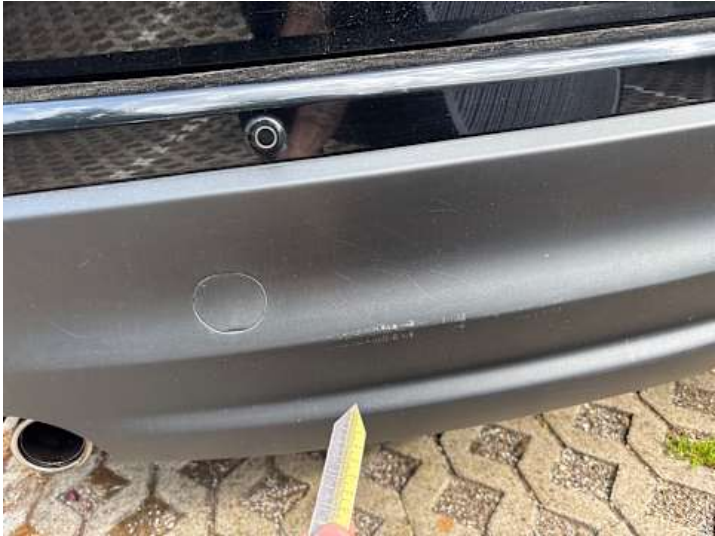
Stoßstange hinten (Kratzer)

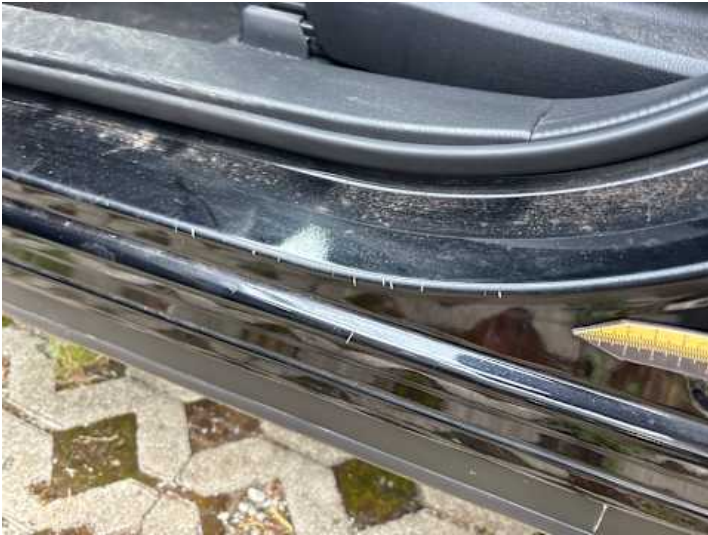
Schweller links (Kratzer)

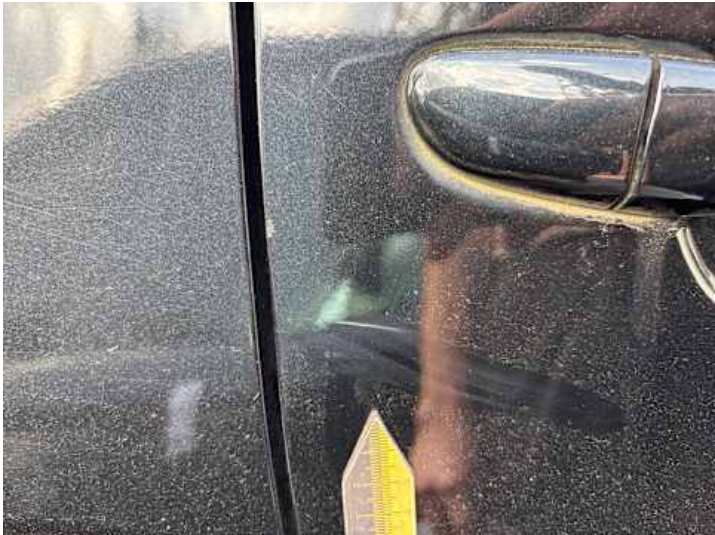
Seitenteil hinten rechts (Kratzer)

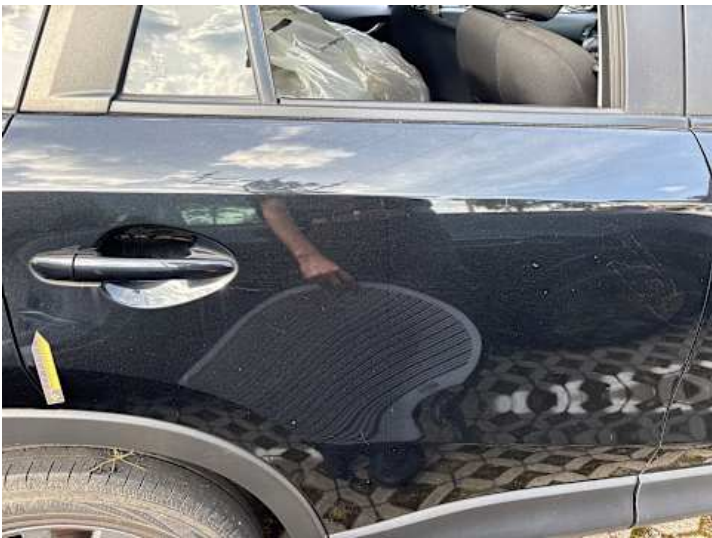
Seitenteil hinten rechts (Kratzer)
