## Audi A3

EZ 10/2010 | Limousine | Benzin | Schaltgetriebe | 115.345km  
Besteuerung: Differenzbesteuert (§25a UStG)  
Fahrzeugstandort: 92\*\*\*  
Fahrzeug aufgenommen am: 04.08.2026

# Hinweise zum Zustandsbericht

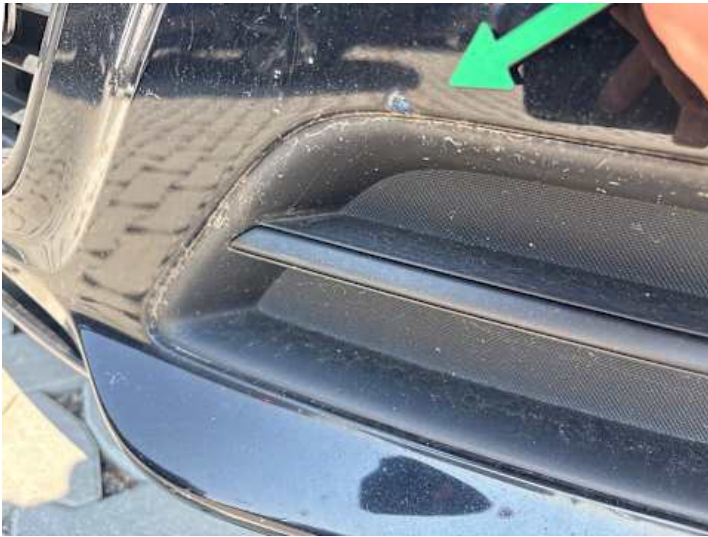
Stoßstange vorne (Kratzer)

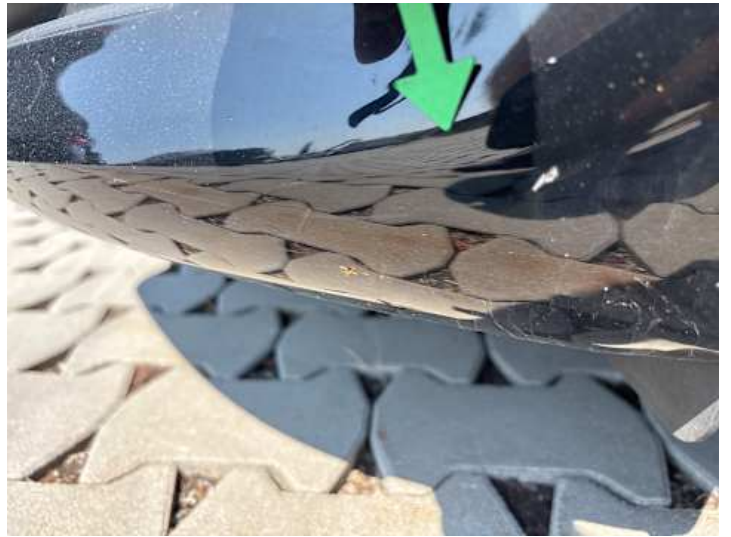
Stoßstange vorne (Kratzer)

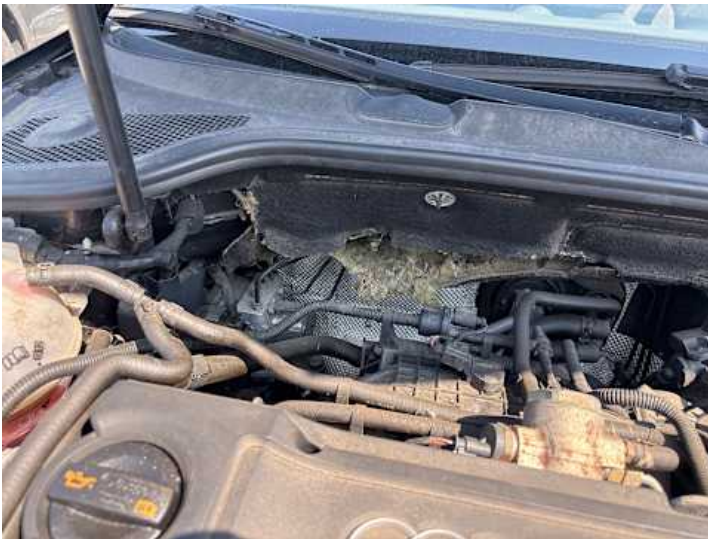
Motorhaube (Riss/Bruch)

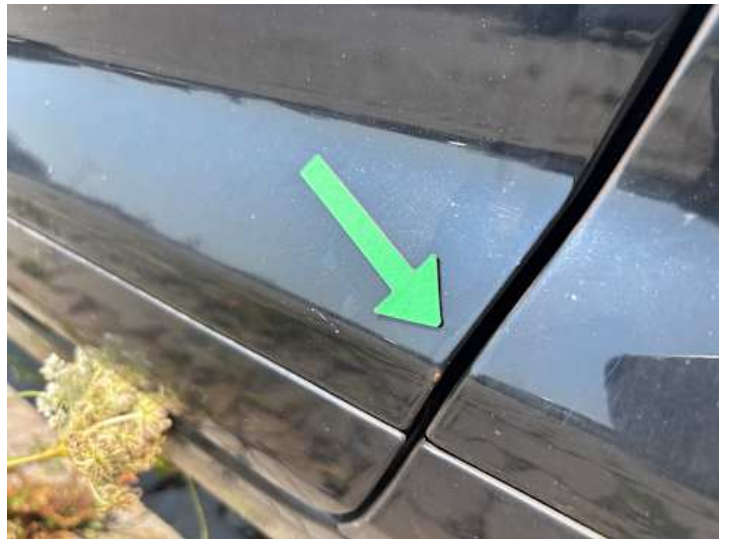
Fahrtür (Rost)

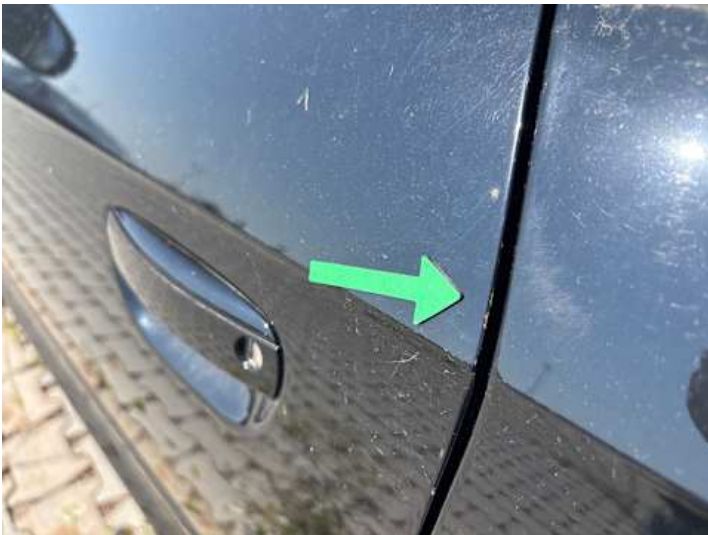
Fahrtür (Kratzer)

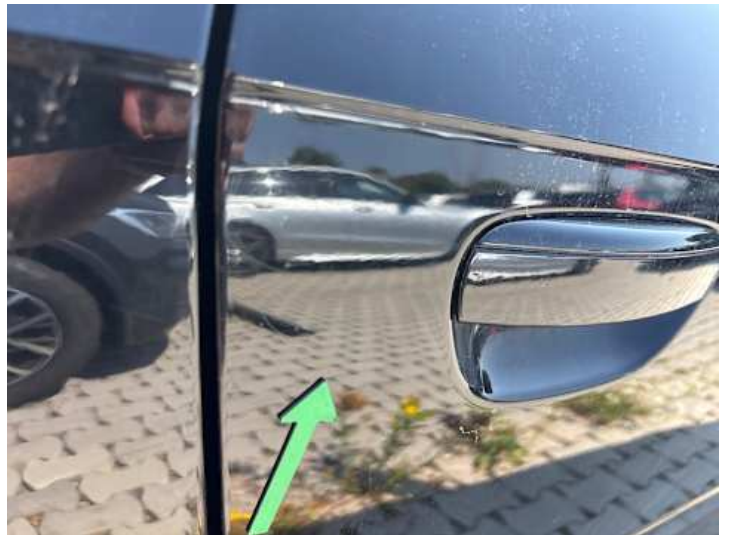
Beifahrtür (Kratzer)

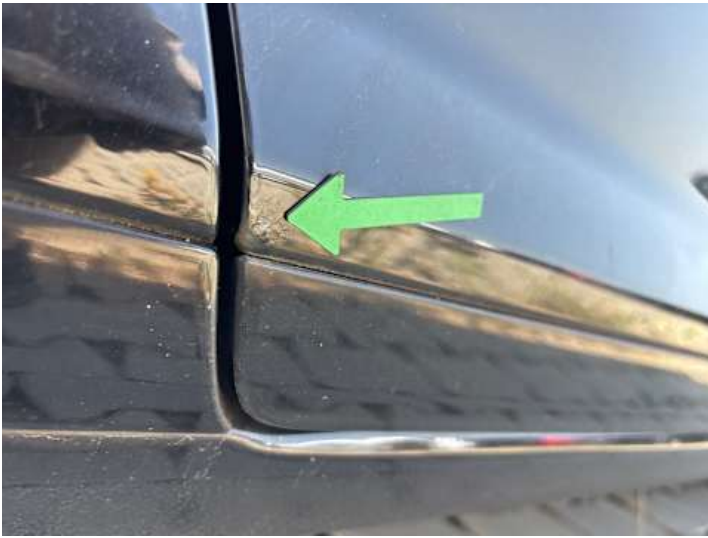
Beifahrertür (Rost)

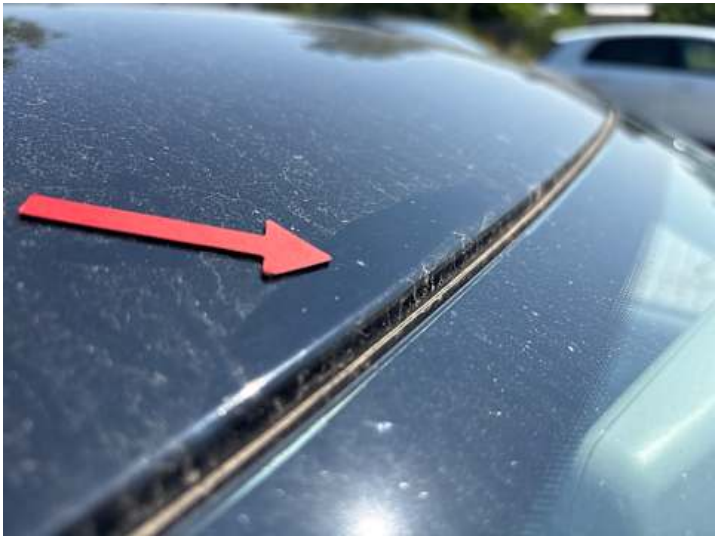
Dach (Rost)

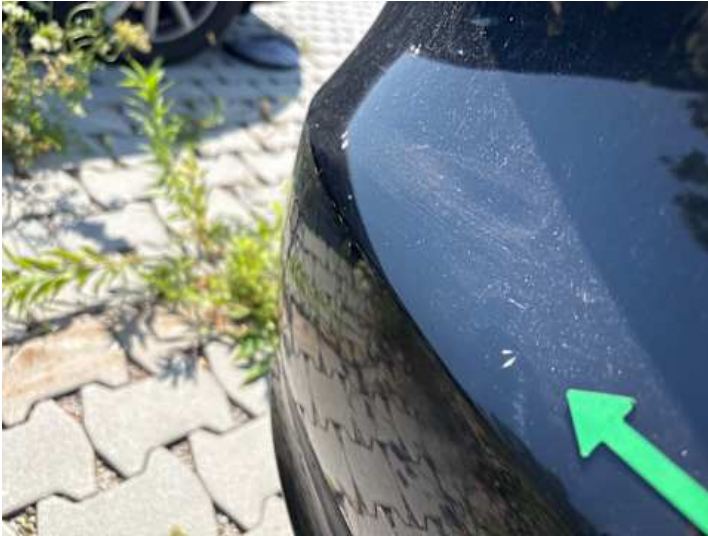
Stoßstange hinten (Kratzer)

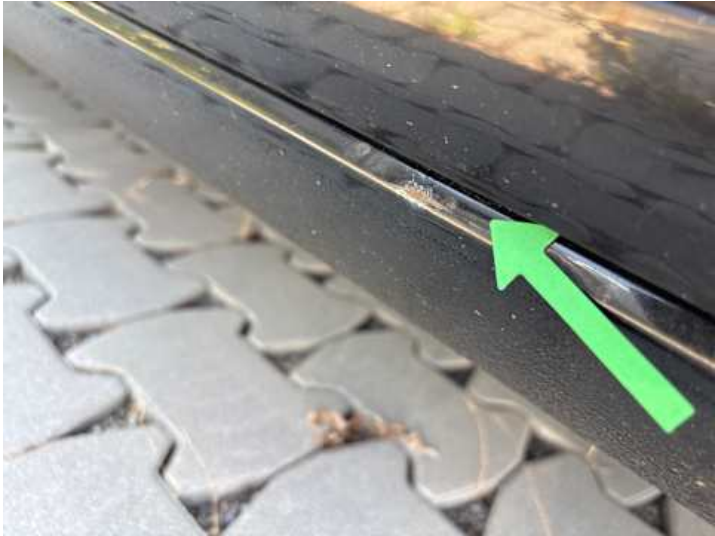
Schweller rechts (Rost)

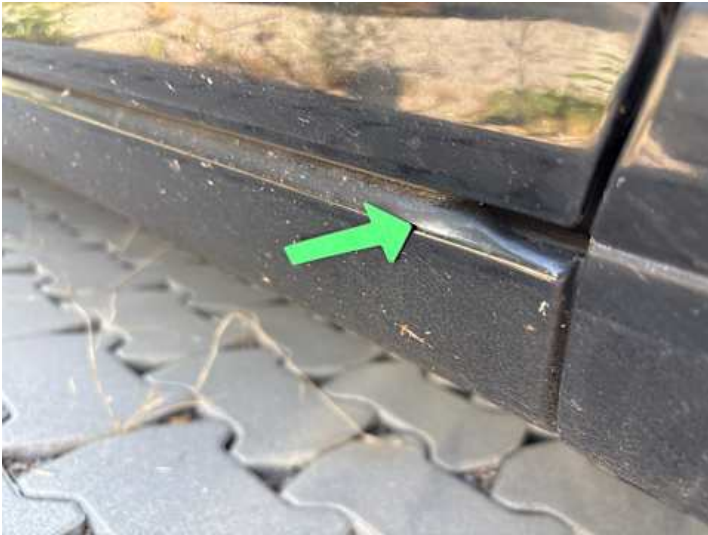
Schweller rechts (Verformung)

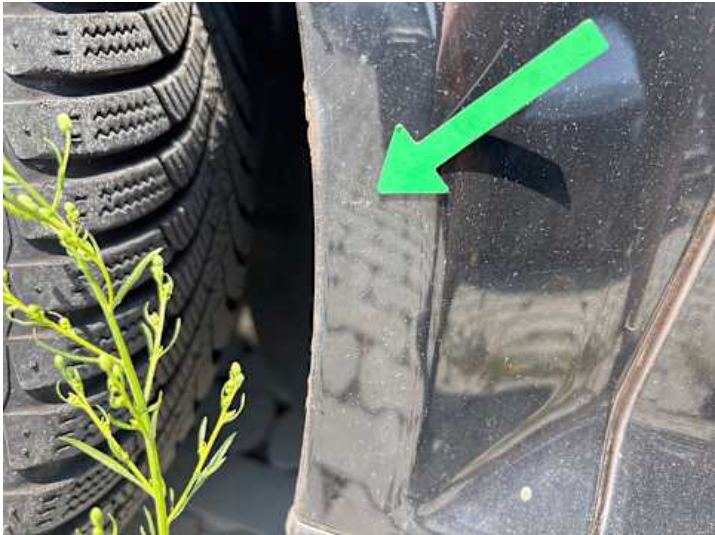
Kotflügel vorne links (Rost)

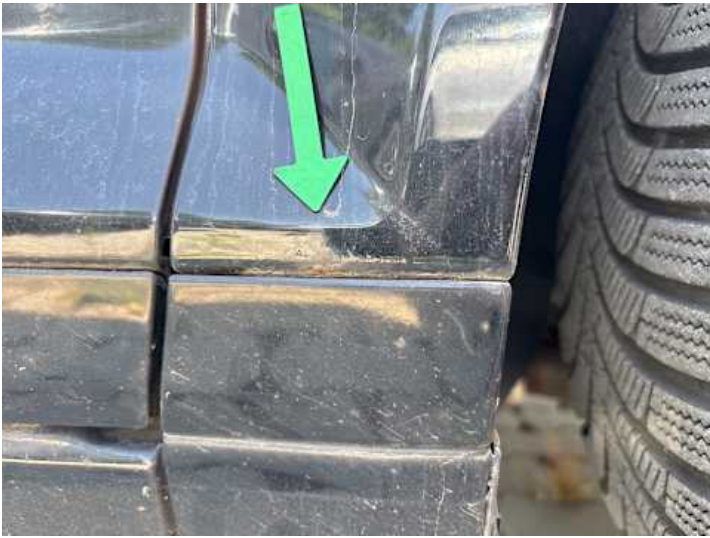
Kotflügel vorne rechts (Rost)

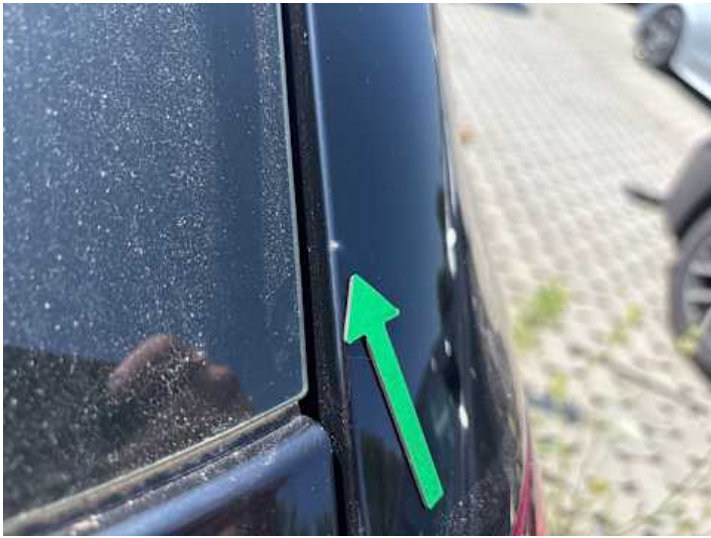
Seitenteil hinten rechts (Rost)

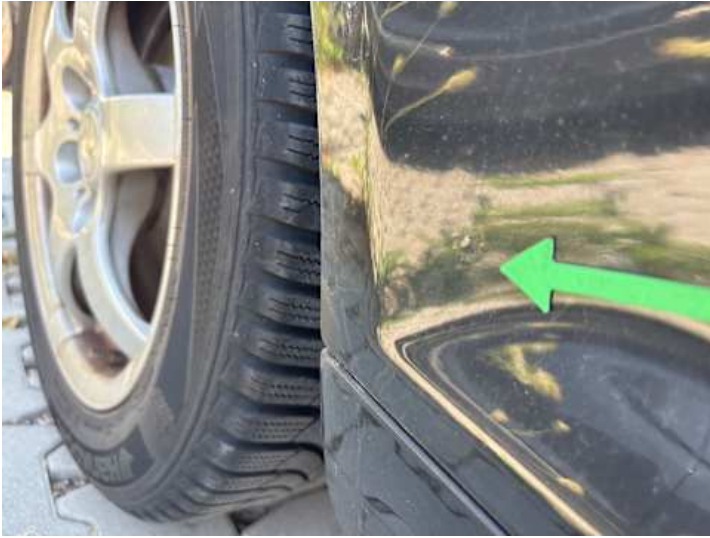
Seitenteil hinten rechts (Rost)

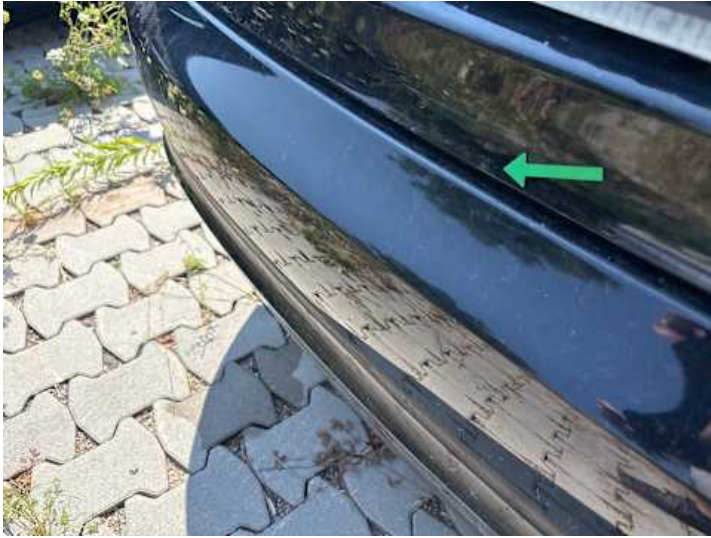
Heckklappe (Rost)

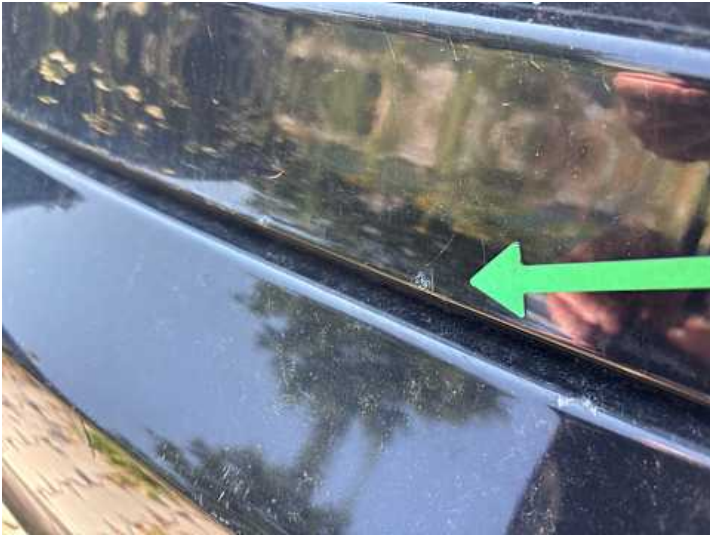
Heckklappe (Rost)

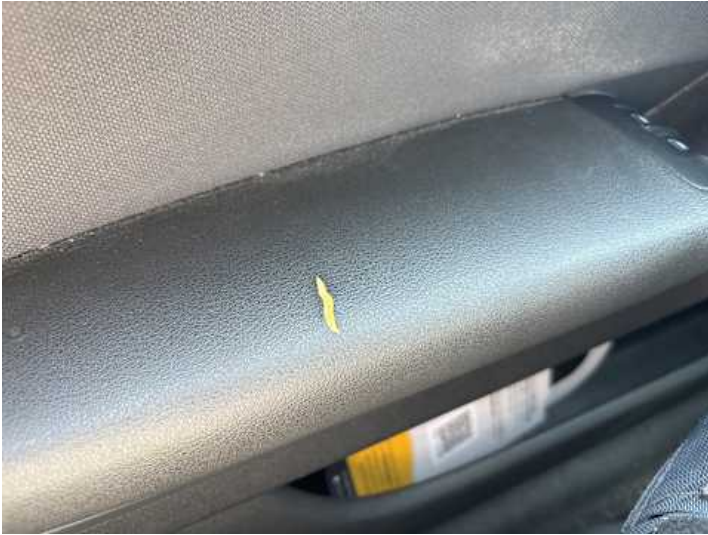
Innenraum (Riss/Bruch)

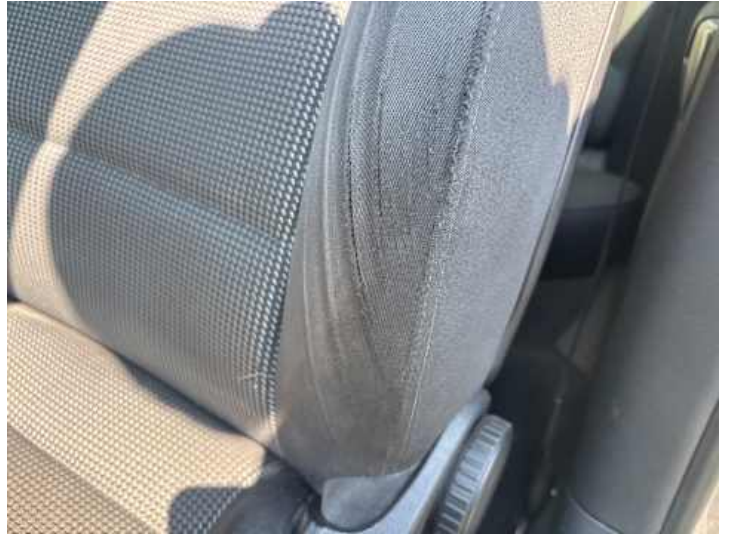
Innenraum (Verschleiß)

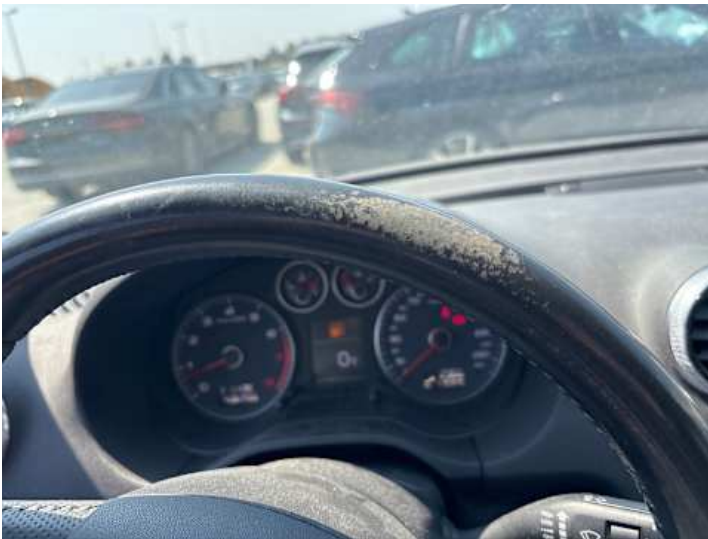
Innenraum (Verschleiß)

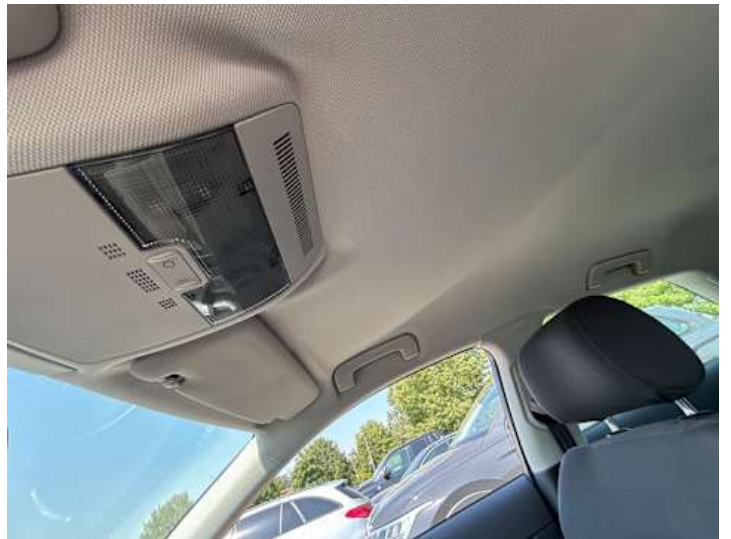
Innenraum (Diverse Schäden)

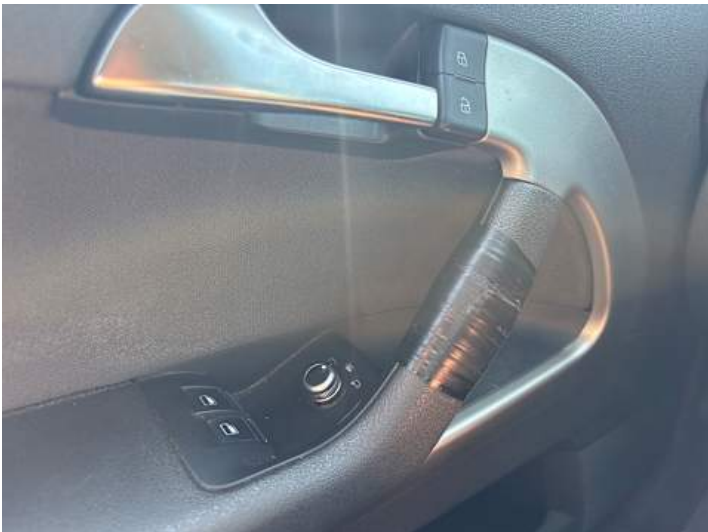
Innenraum (Diverse Schäden)

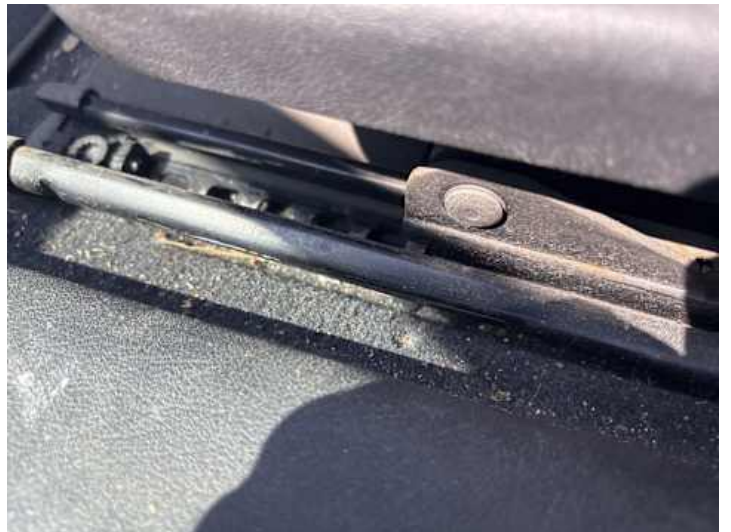
Innenraum (Brandloch)
