## Opel Corsa Edition

EZ 09/2022 | Kleinwagen | Benzin | Automatikgetriebe | 106.724km  
Besteuerung: Regelbesteuert (Deutschland)  
Fahrzeugstandort: 64\*\*\*  
Fahrzeug aufgenommen am: 28.07.2026

# Hinweise zum Zustandsbericht

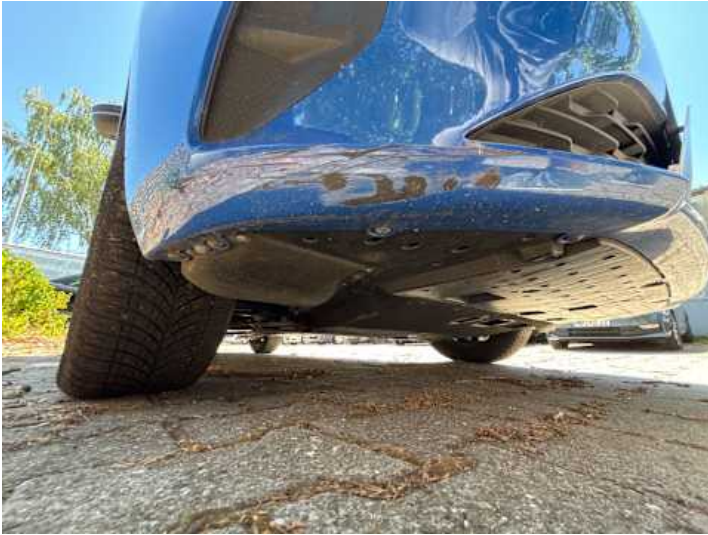
Stoßstange vorne (Kratzer)

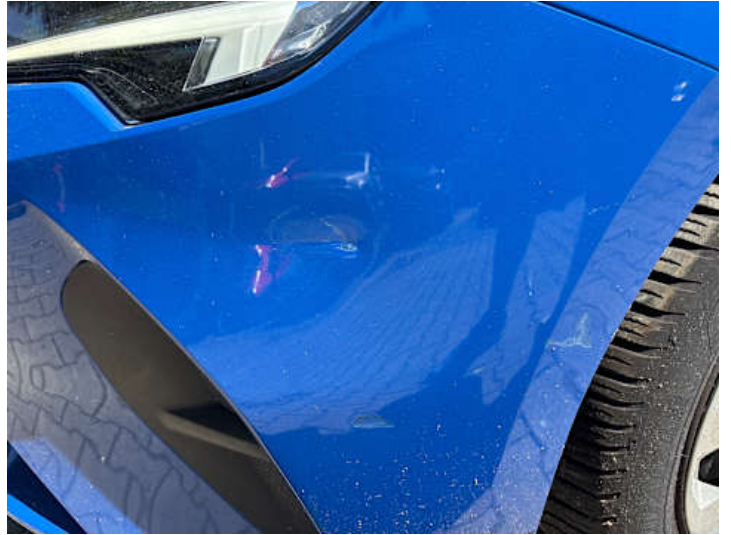
Stoßstange vorne (Kratzer, Verformung)

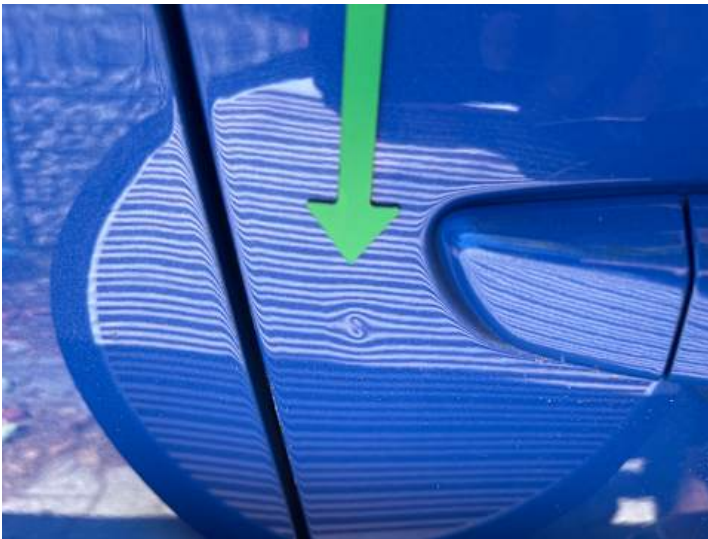
Beifahrertür (Delle)

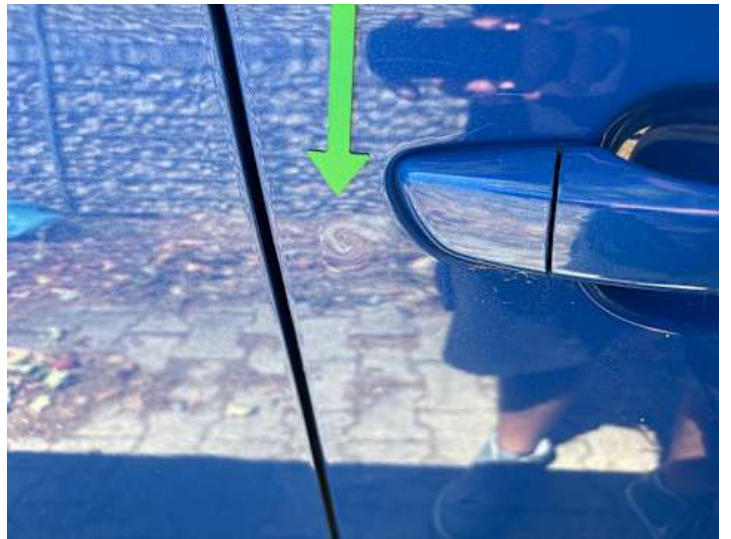
Beifahrertür (Delle)

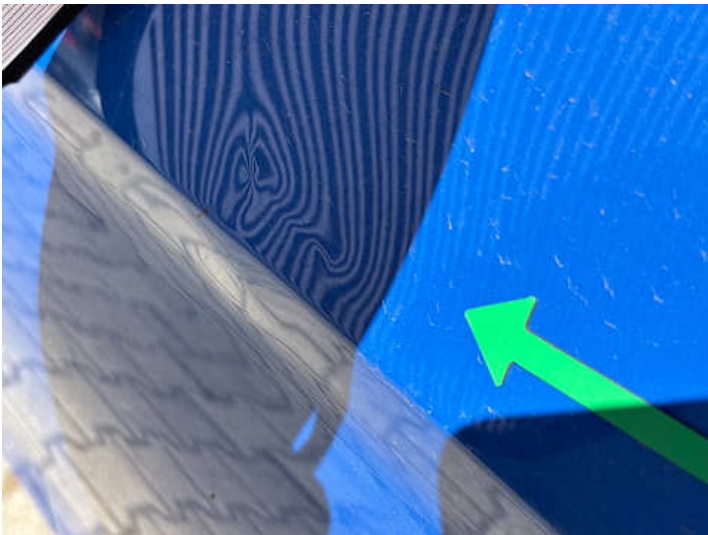
Türe hinten links (Delle)

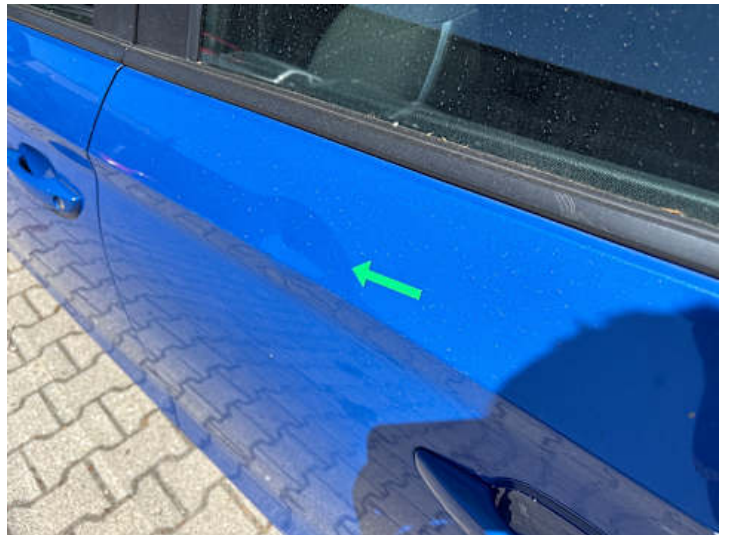
Türe hinten links (Delle)

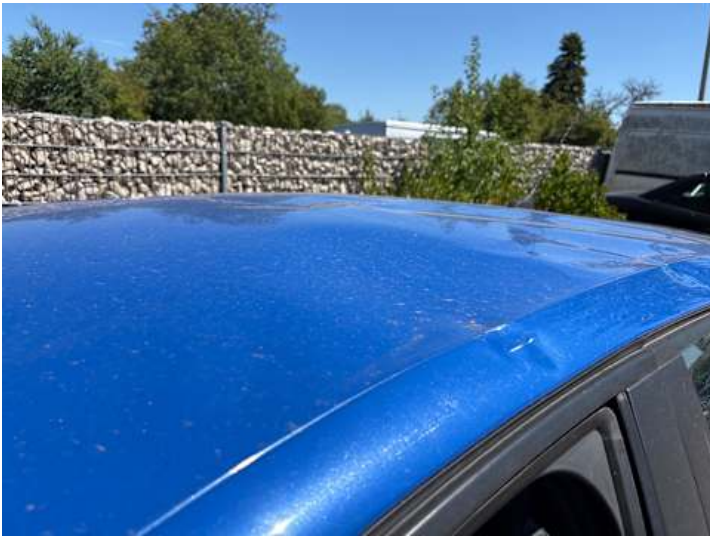
Dach (Verformung, Delle)

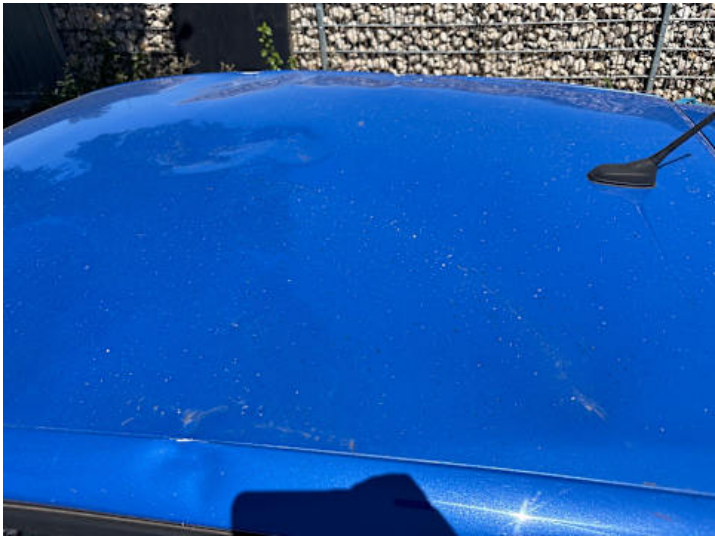
Dach (Verformung, Delle)

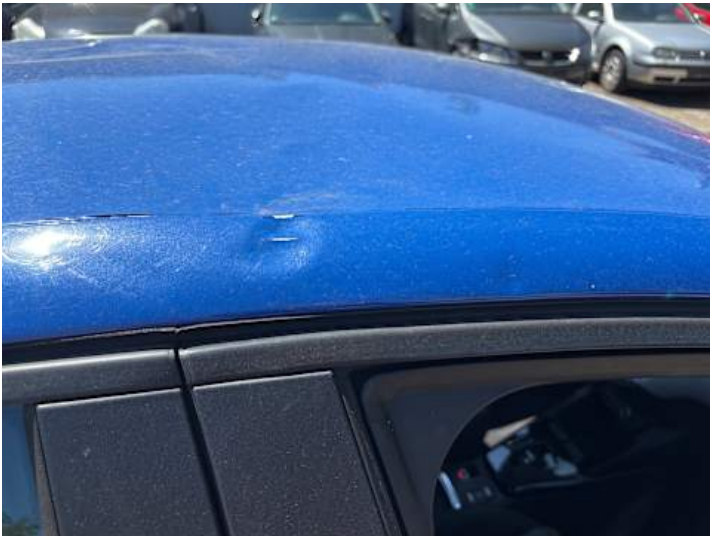
Dach (Verformung, Delle)

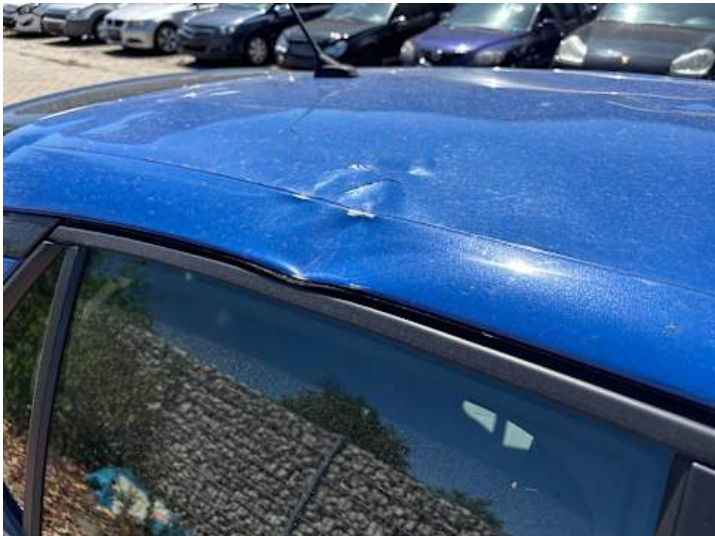
Dach (Verformung, Delle)

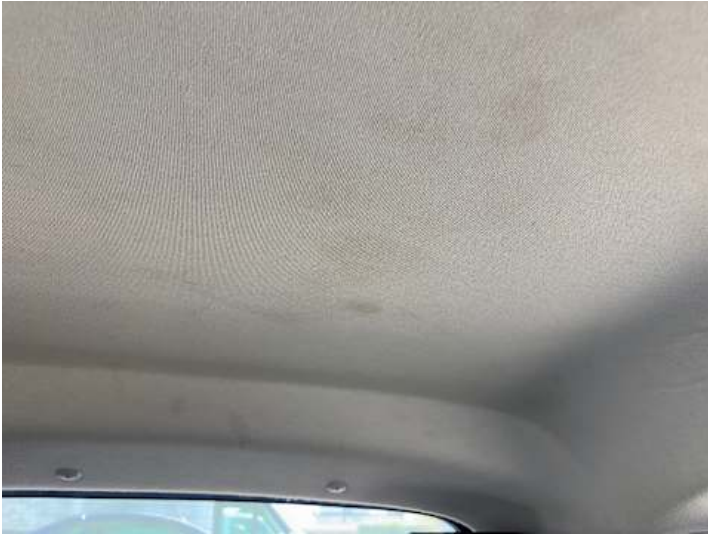
Innenraum (Verschmutzung, Verschleiß)

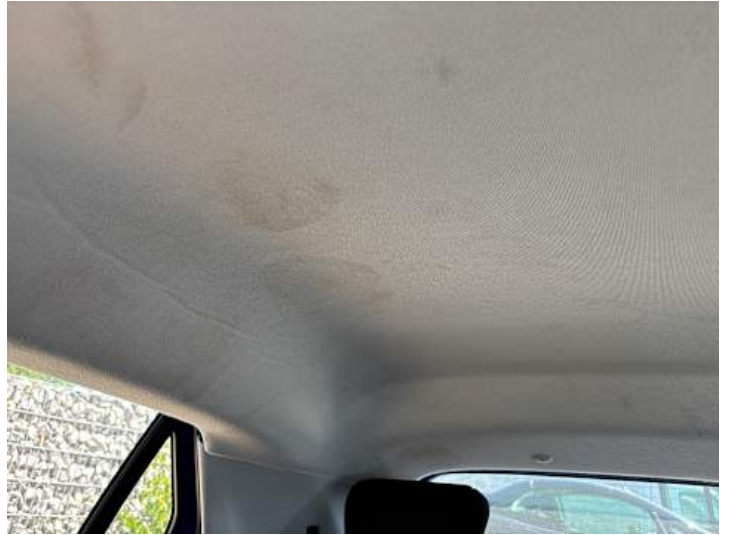
Innenraum (Verschmutzung, Verschleiß)

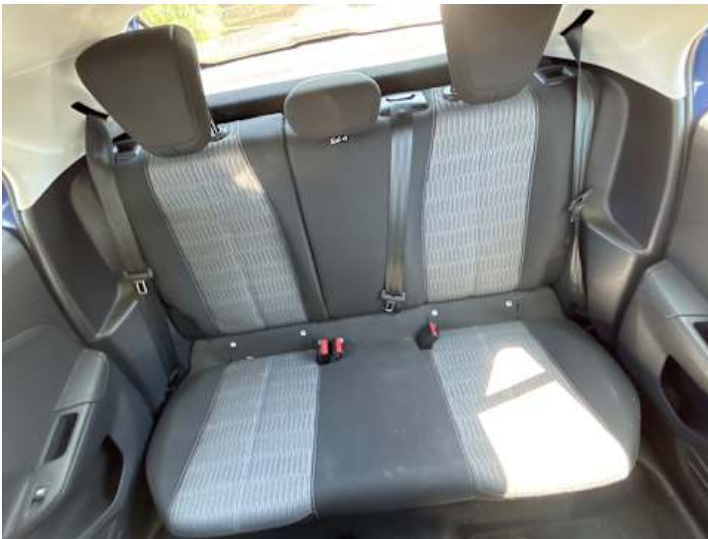
Innenraum (Verschmutzung, Verschleiß)

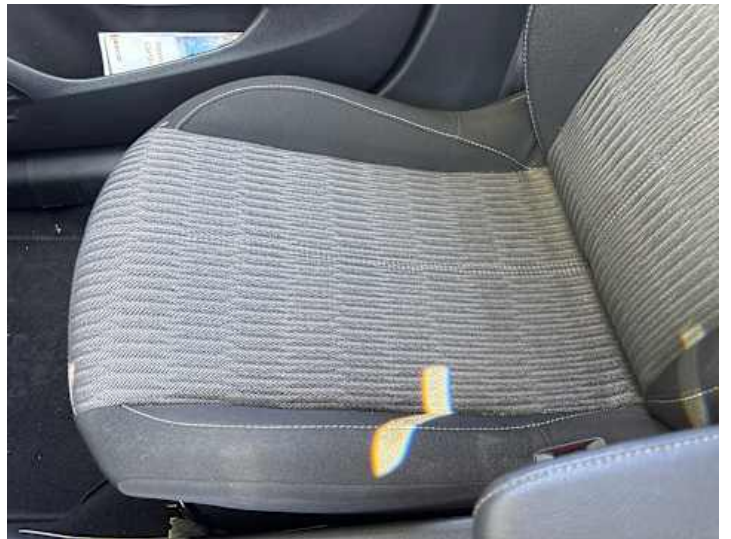
Innenraum (Verschmutzung, Verschleiß)

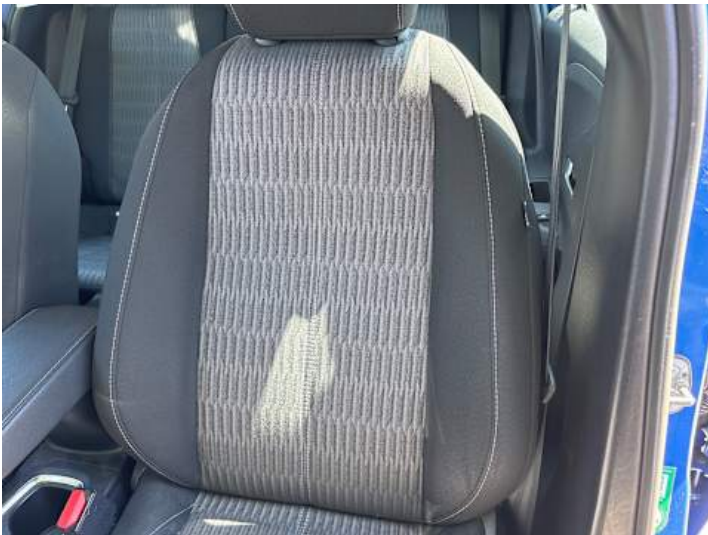
Innenraum (Verschmutzung, Verschleiß)

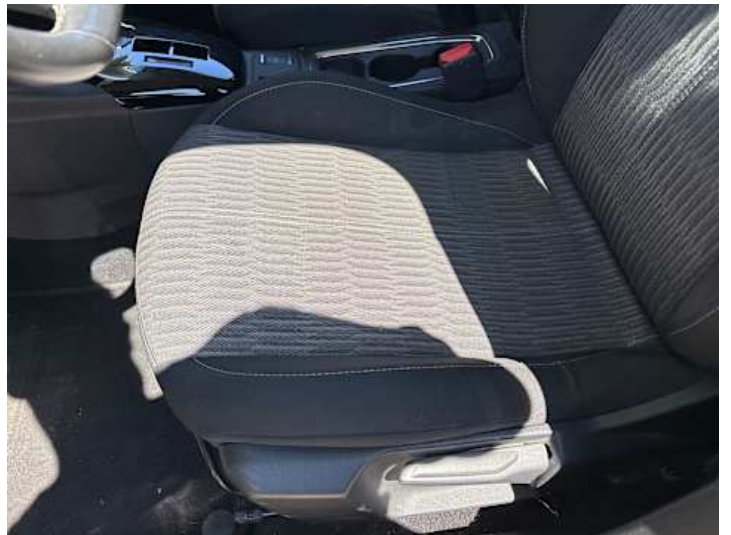
Innenraum (Verschmutzung, Verschleiß)
