## Mercedes-Benz E 220 CDI BlueEfficiency

EZ 03/2013 | Limousine | Diesel | Automatikgetriebe | 322.318km

Fahrzeug aufgenommen am: 20.08.2026

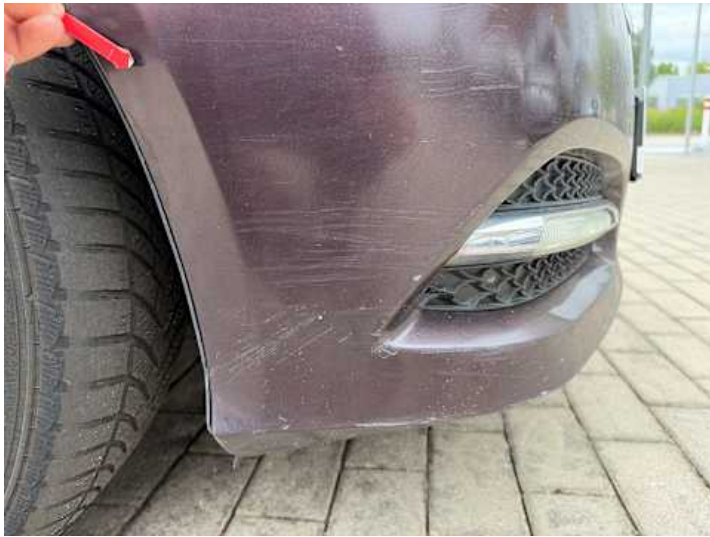
Stoßstange vorne (Lackschaden)

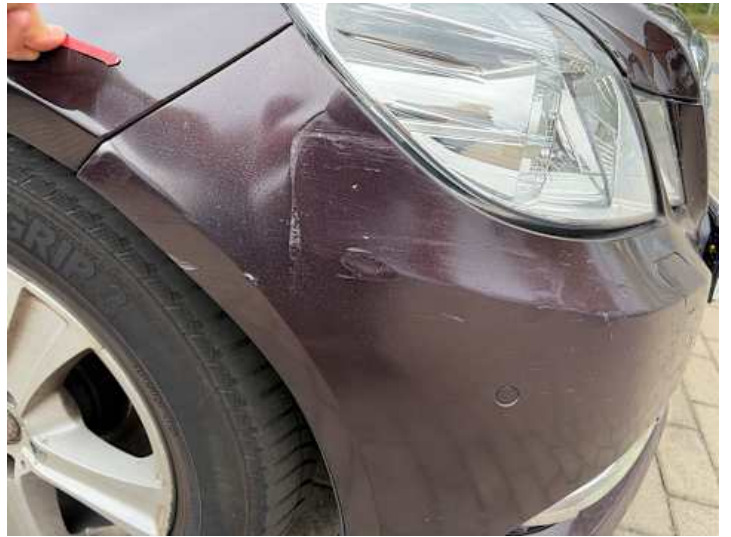
Stoßstange vorne (Lackschaden)

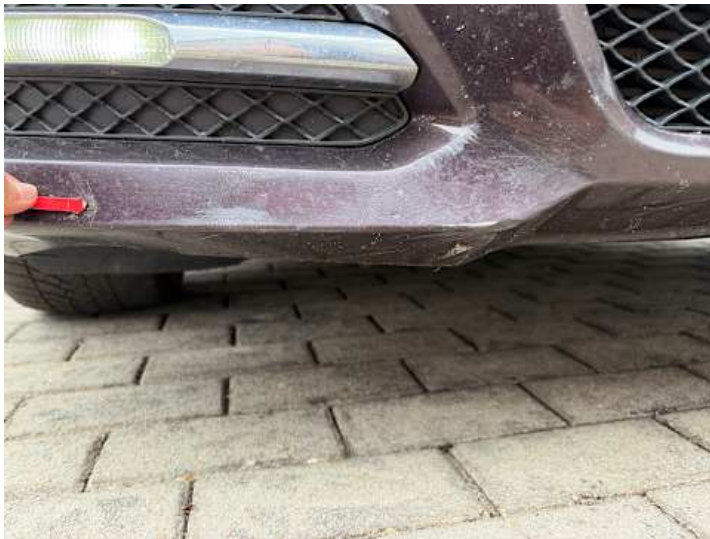
Stoßstange vorne (Lackschaden)

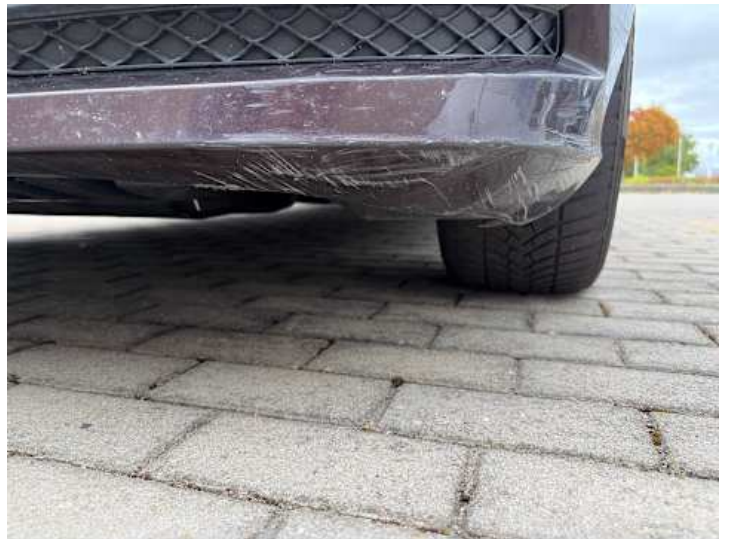
Stoßstange vorne (Lackschaden)

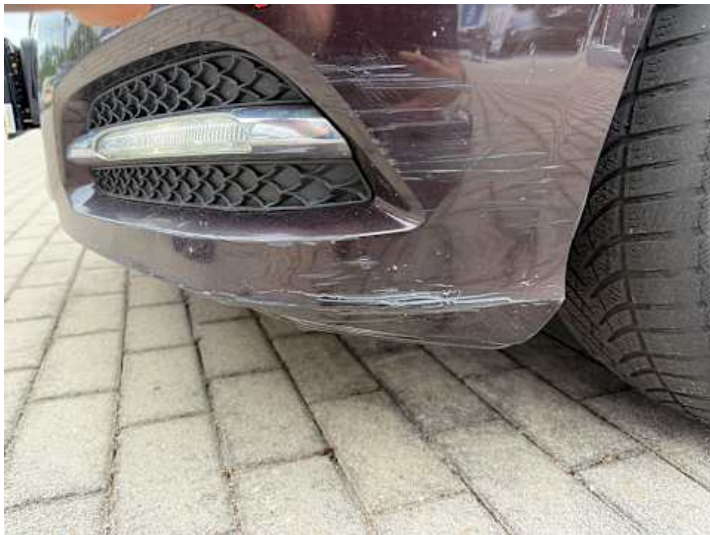
Stoßstange vorne (Lackschaden)

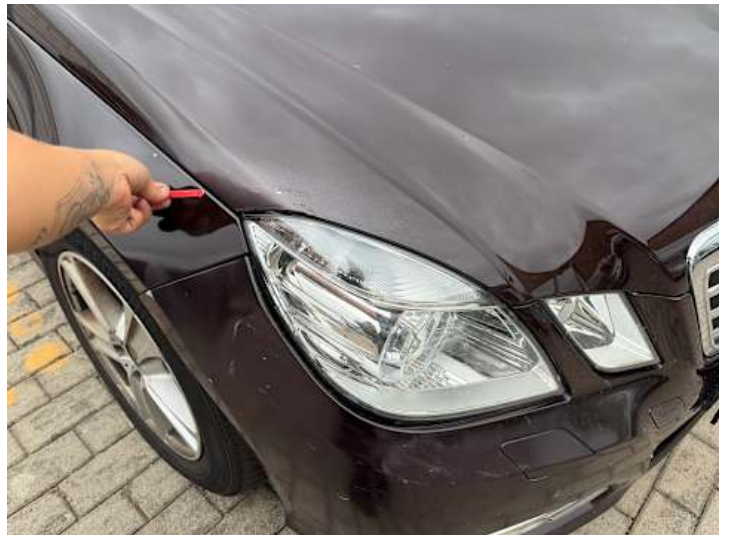
Motorhaube (Lackschaden)

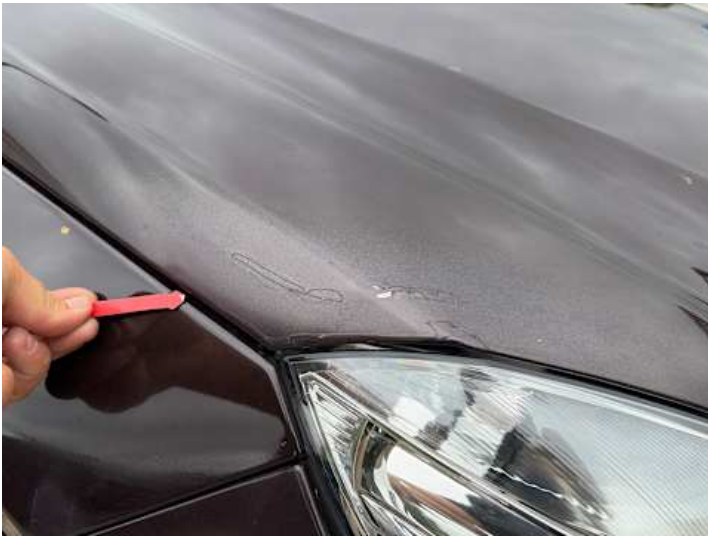
Motorhaube (Lackschaden)

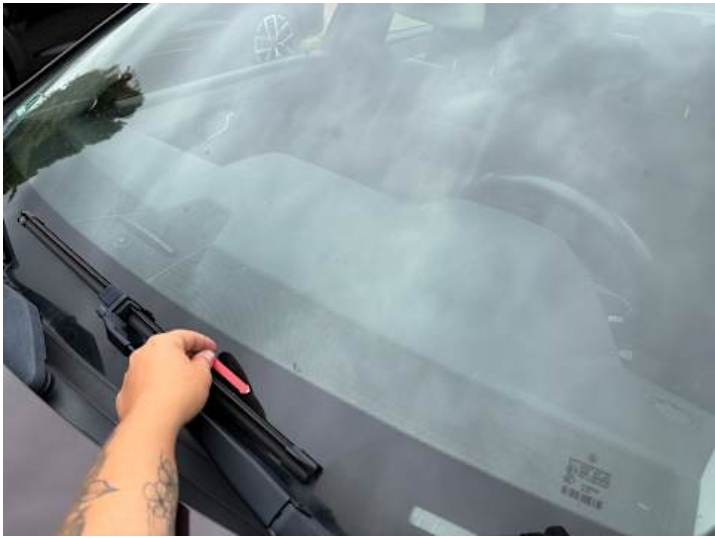
Windschutzscheibe (Steinschlag)

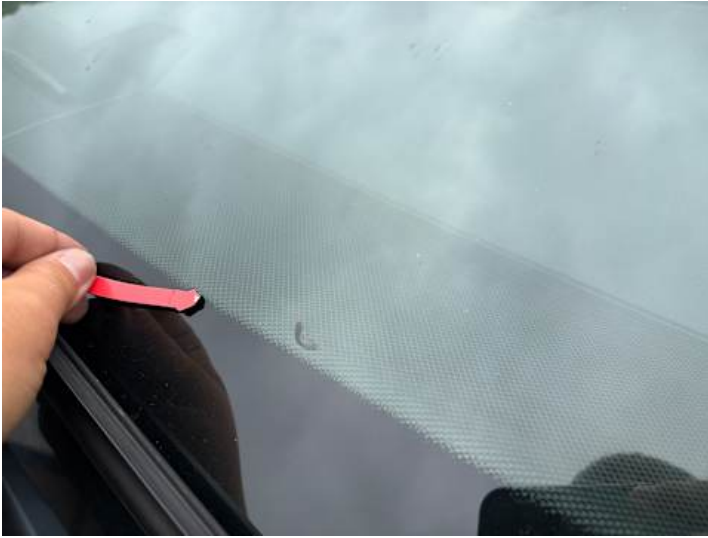
Windschutzscheibe (Steinschlag)

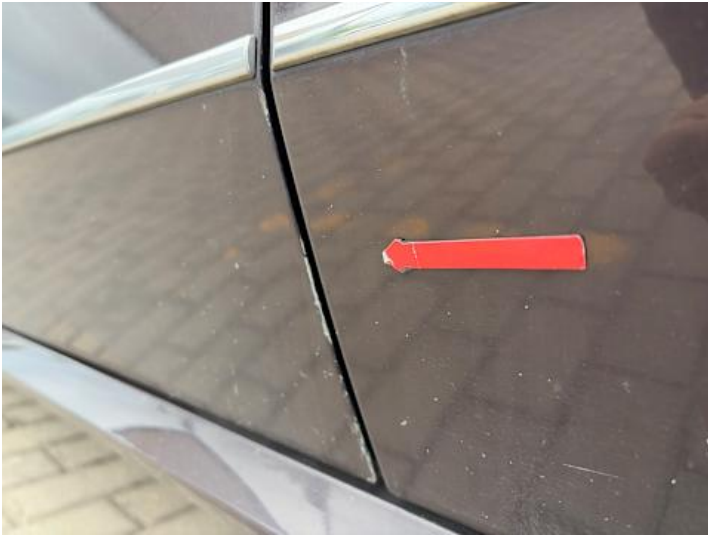
Fahrtür (Lackschaden)

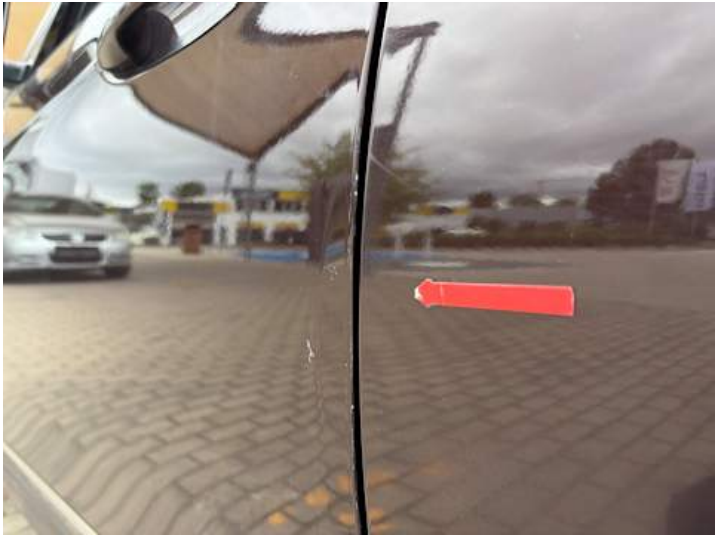
Fahrtür (Lackschaden)

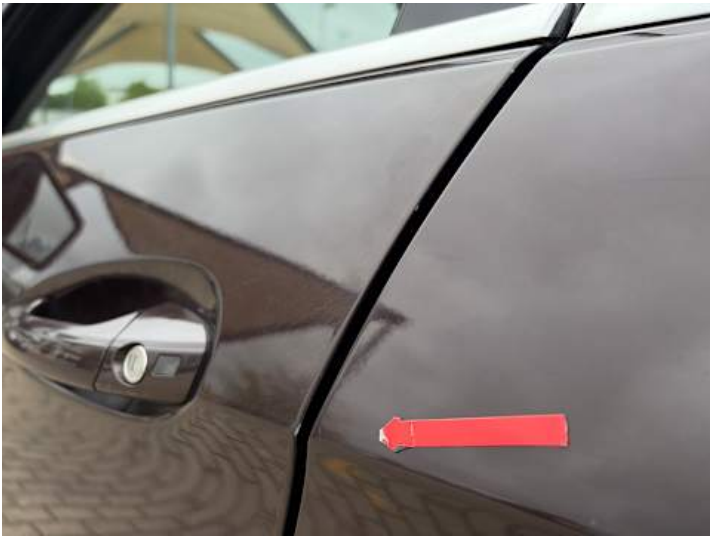
Fahrertür (Lackschaden)

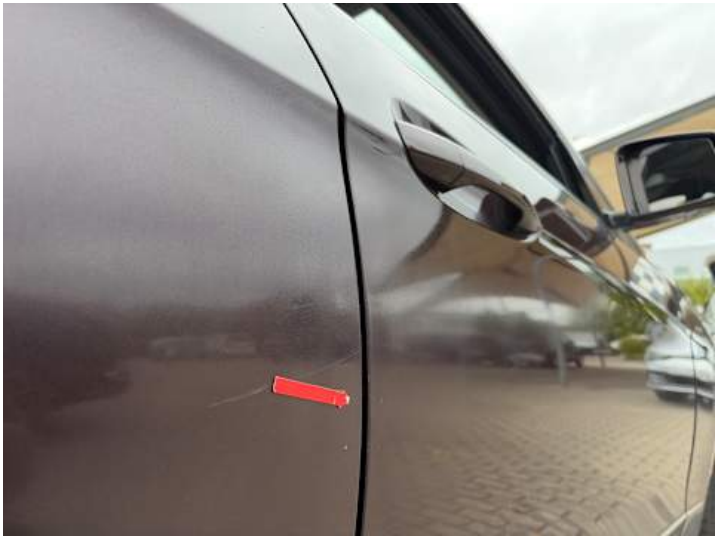
Beifahrertür (Lackschaden)

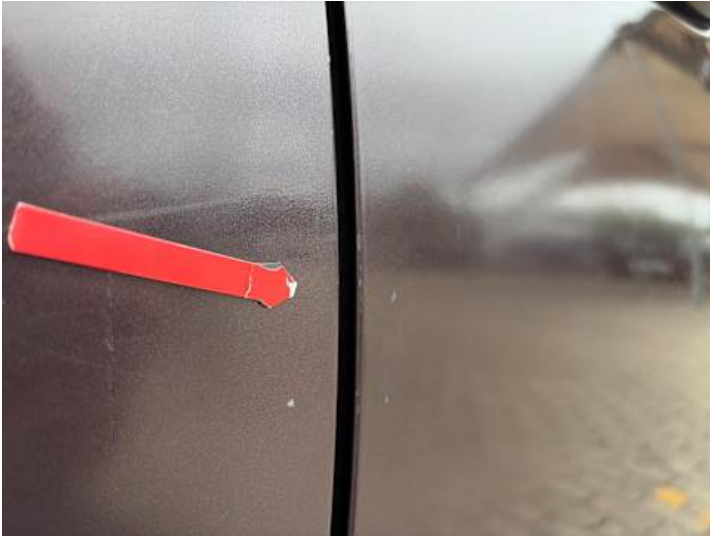
Beifahrertür (Lackschaden)

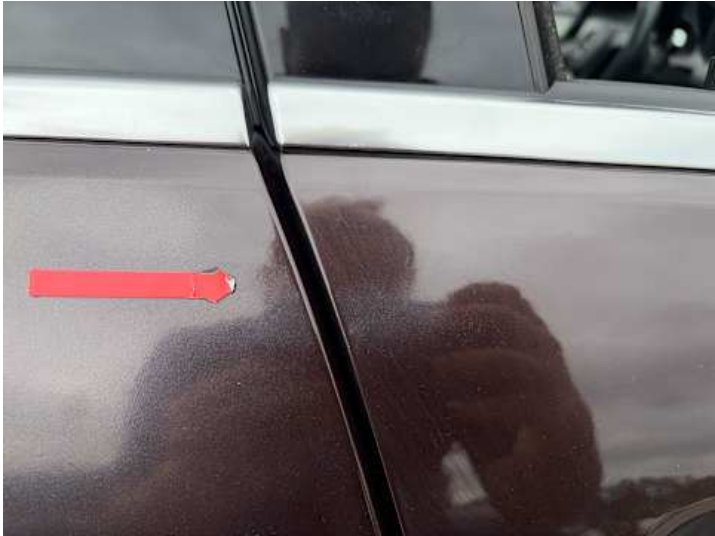
Beifahrertür (Unsachgemäß instand gesetzt)

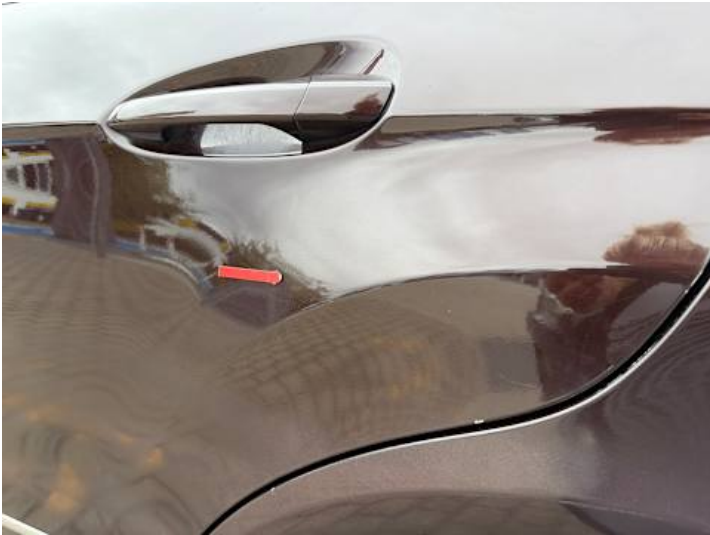
Türe hinten links (Lackschaden)

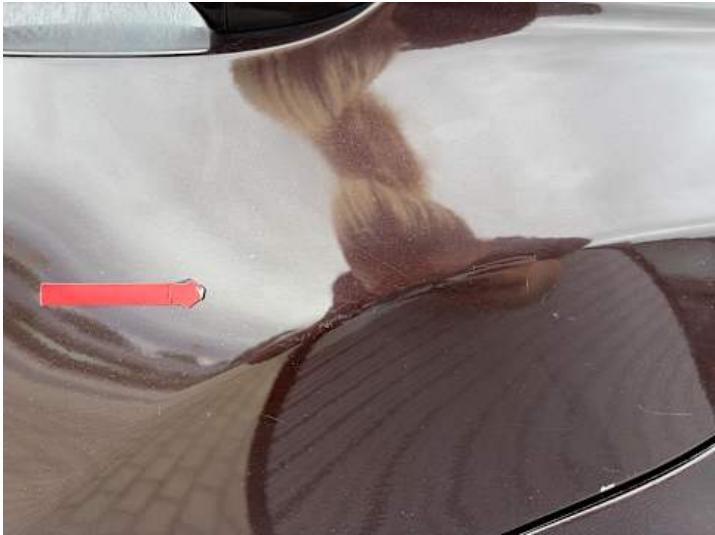
Türe hinten links (Lackschaden)

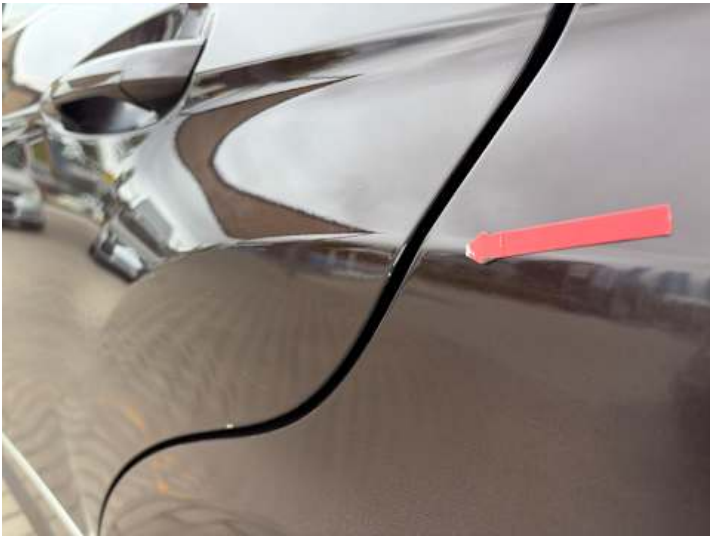
Türe hinten links (Lackschaden)

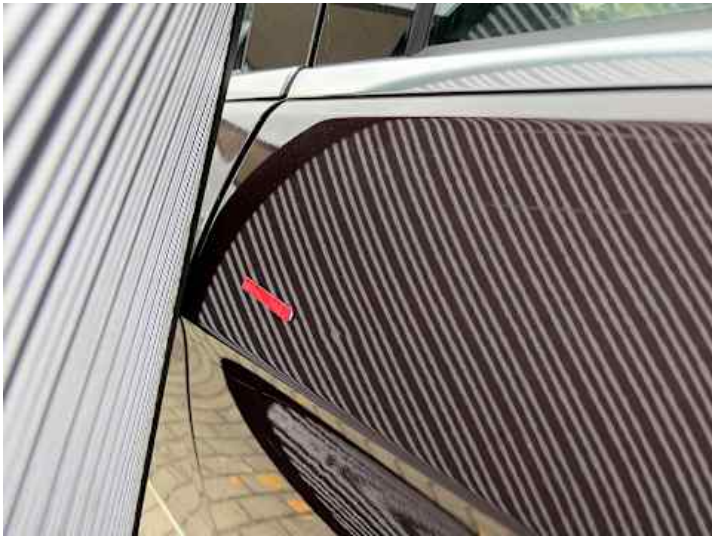
Türe hinten links (Delle)

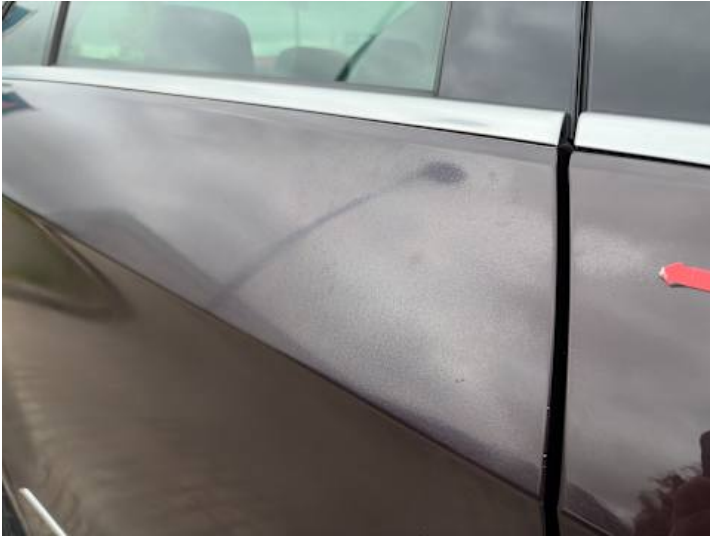
Türe hinten rechts (Ausgeblichen/Matt)

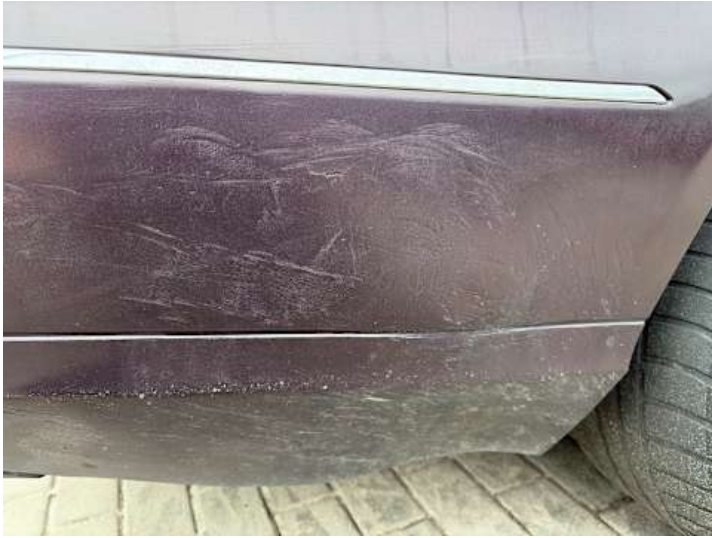
Stoßstange hinten (Ausgeblichen/Matt, Lackschaden)

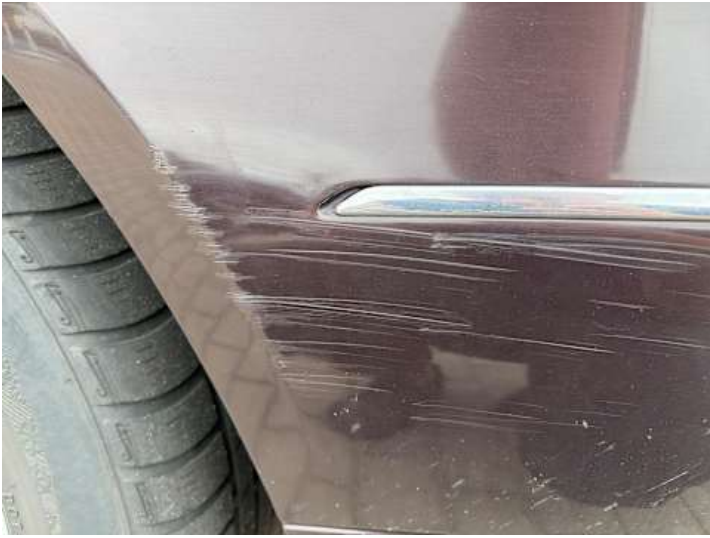
Stoßstange hinten (Lackschaden)

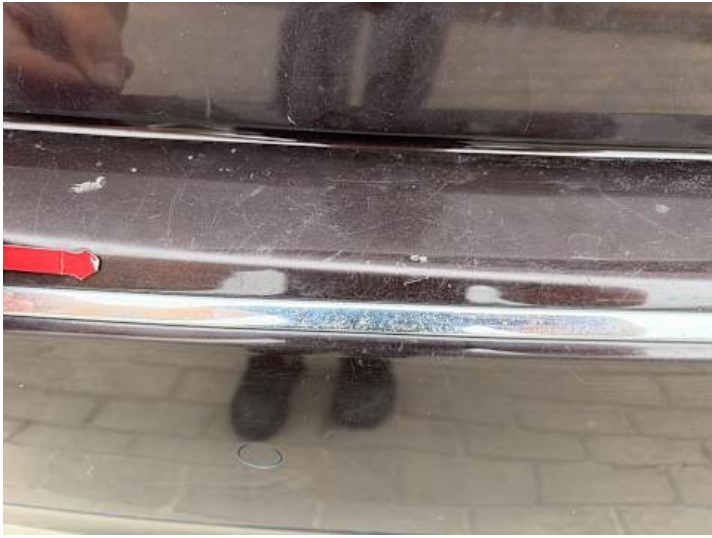
Stoßstange hinten (Lackschaden)

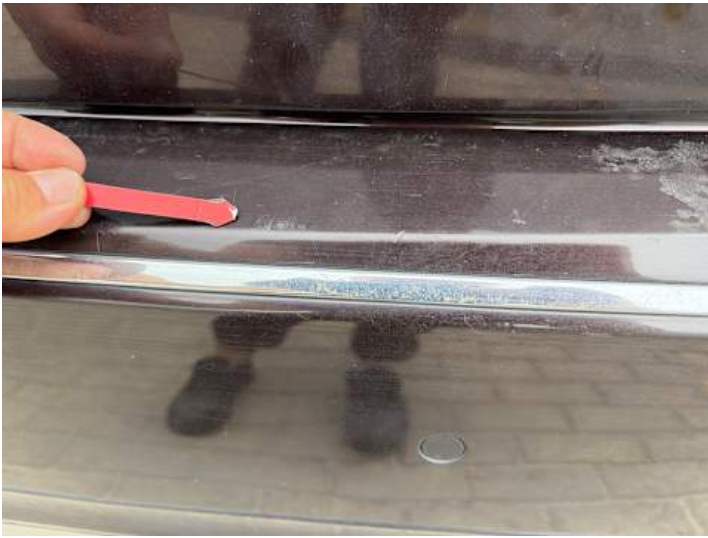
Stoßstange hinten (Lackschaden)

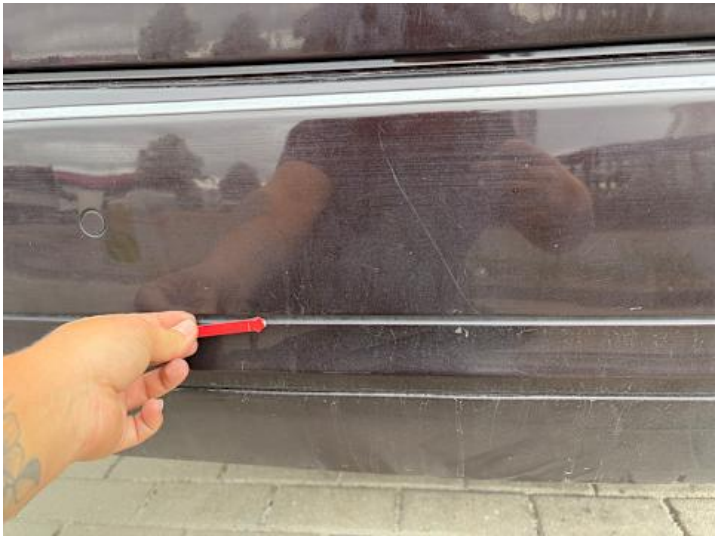
Stoßstange hinten (Lackschaden)

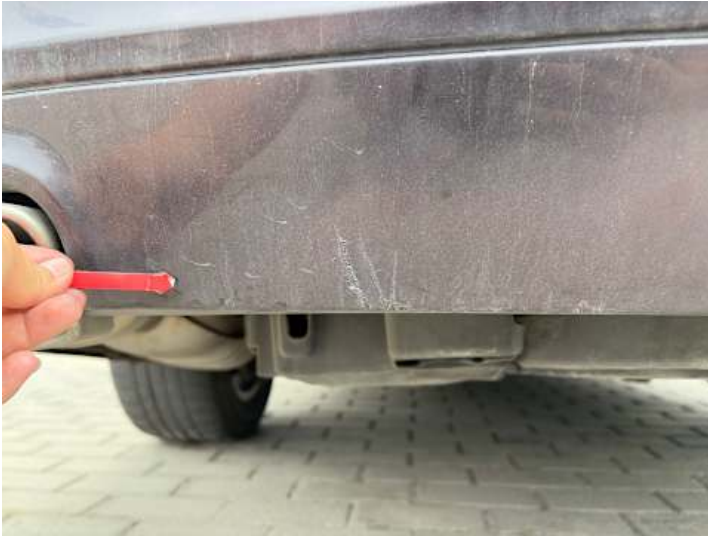
Stoßstange hinten (Lackschaden)

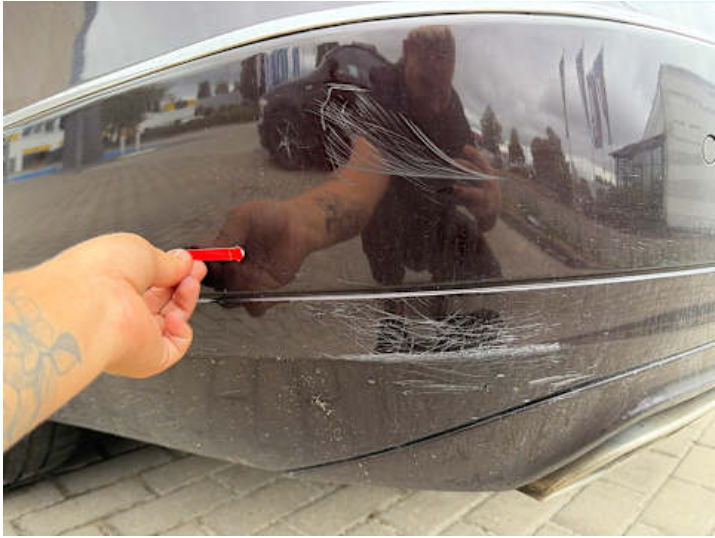
Stoßstange hinten (Lackschaden)

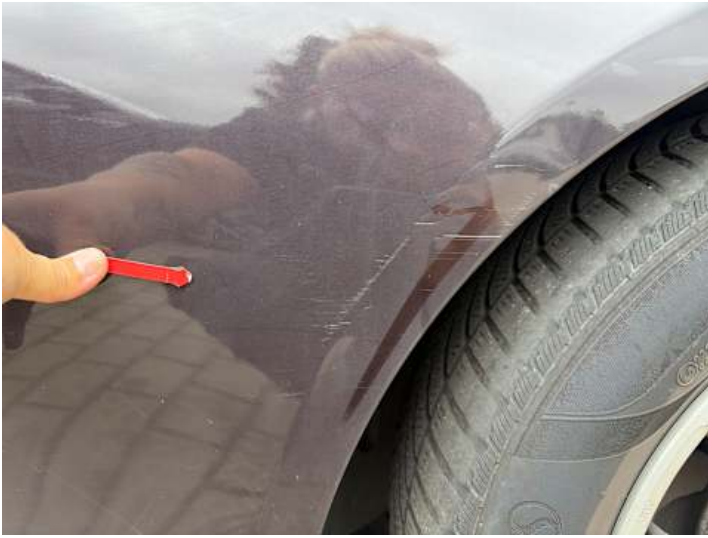
Kotflügel vorne rechts (Kratzer)

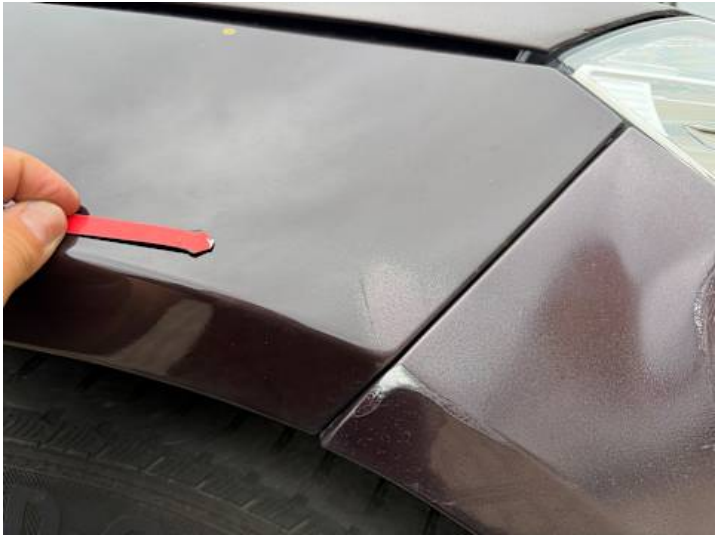
Kotflügel vorne rechts (Unsachgemäß instand gesetzt)

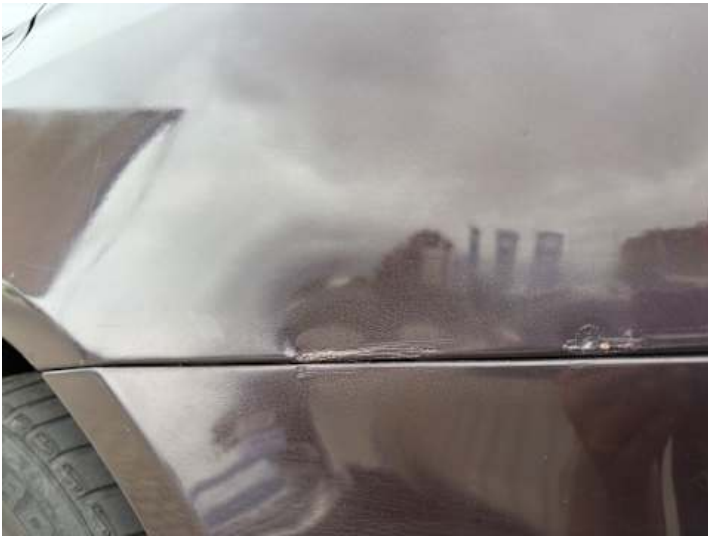
Seitenteil hinten links (Rost, Ausgeblichen/Matt)

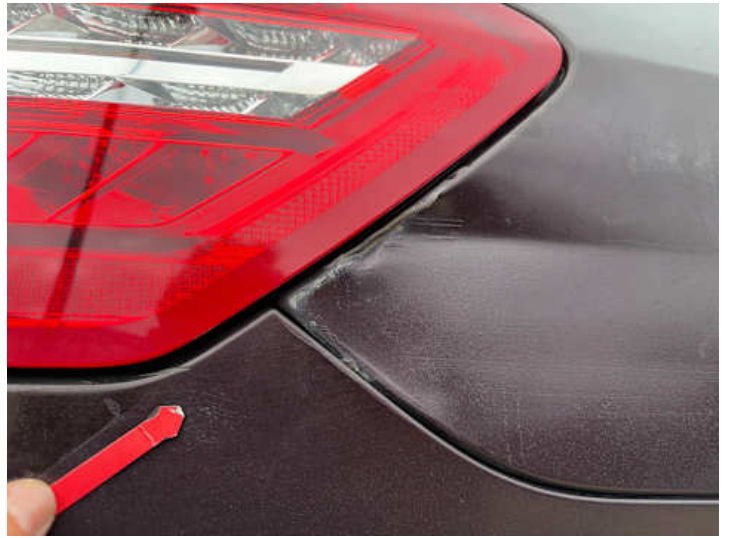
Seitenteil hinten rechts (Lackschaden, Verformung)

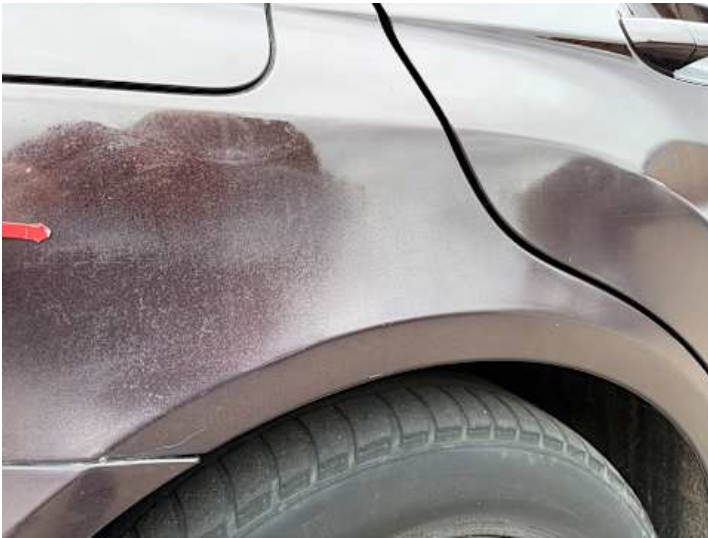
Seitenteil hinten rechts (Ausgeblichen/Matt)

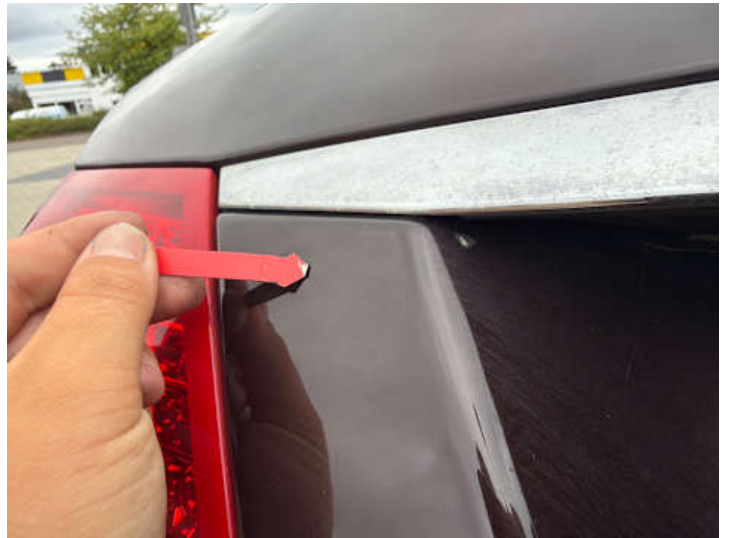
Heckklappe (Lackschaden)

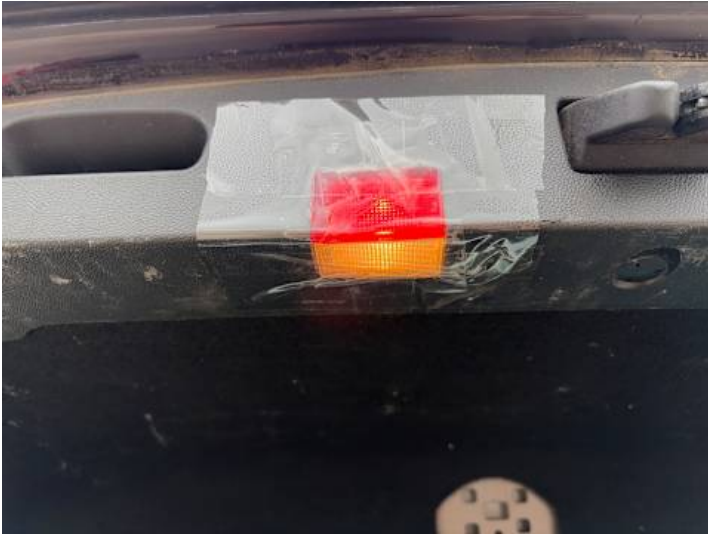
Innenraum (Riss/Bruch)

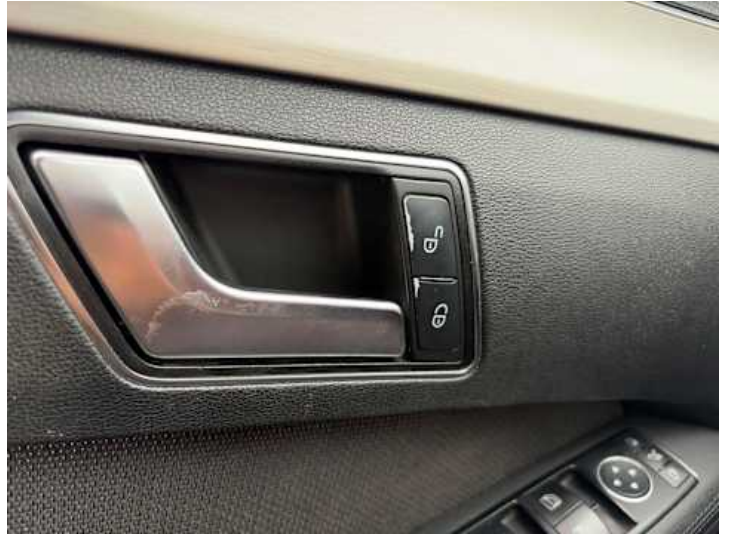
Innenraum (Verschleiß)

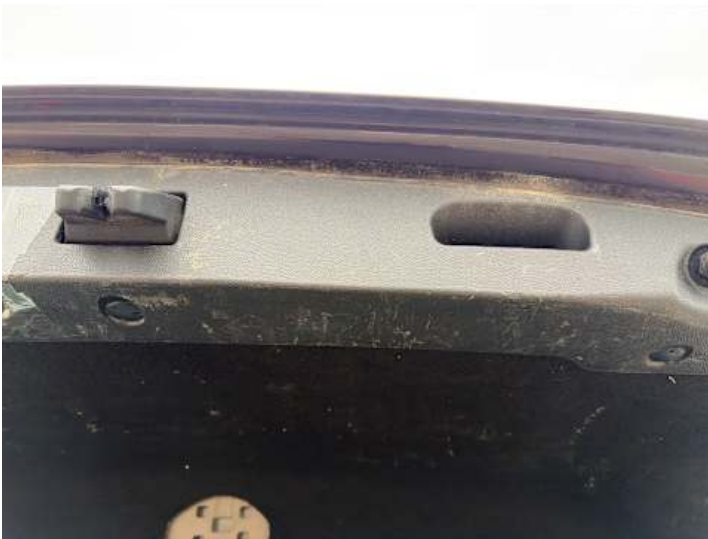
Innenraum (Kratzer)
