## Nissan NV300 L1H1 2,7t COMFORT

EZ 07/2020 | Kastenwagen | Diesel | Schaltgetriebe | 204.457km

Fahrzeug aufgenommen am: 02.06.2026

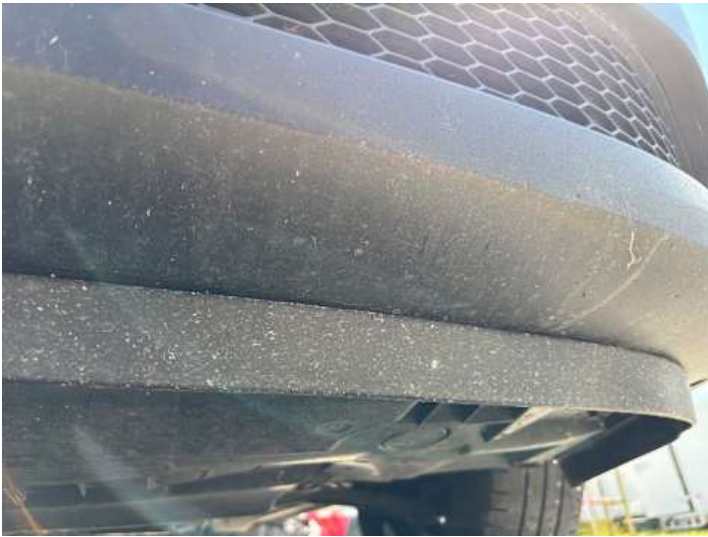
Stoßstange vorne (Kratzer)

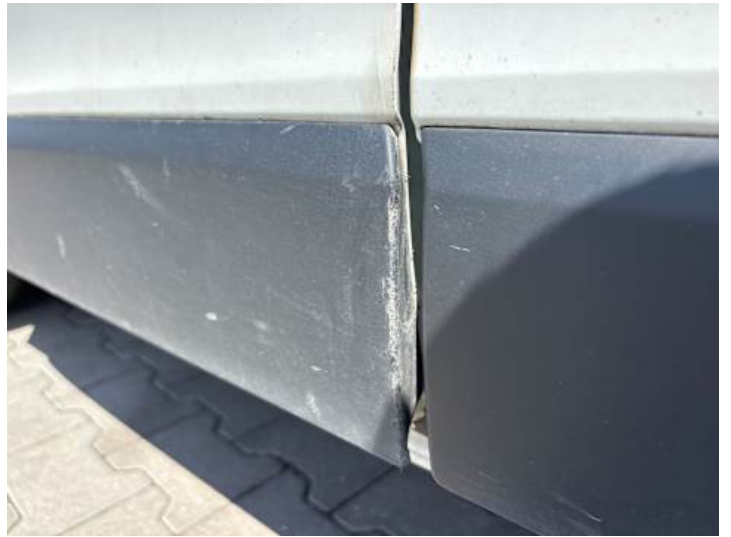
Fahrertür (Delle, Kratzer, Lackschaden)

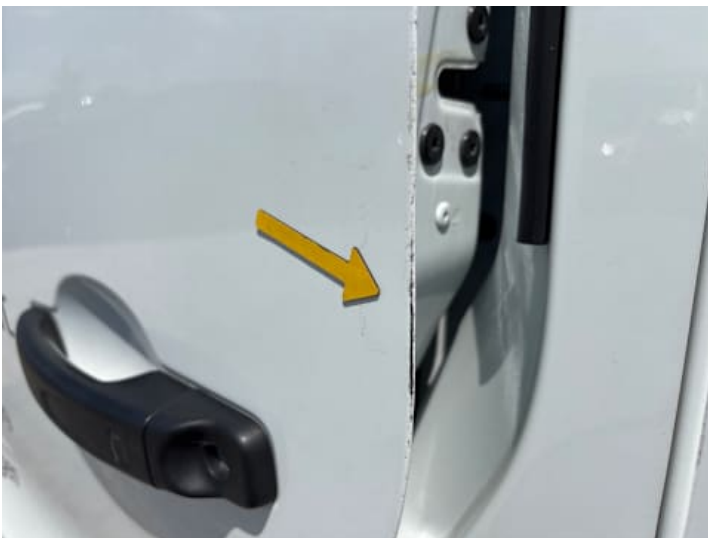
Fahrertür (Delle, Kratzer, Lackschaden)

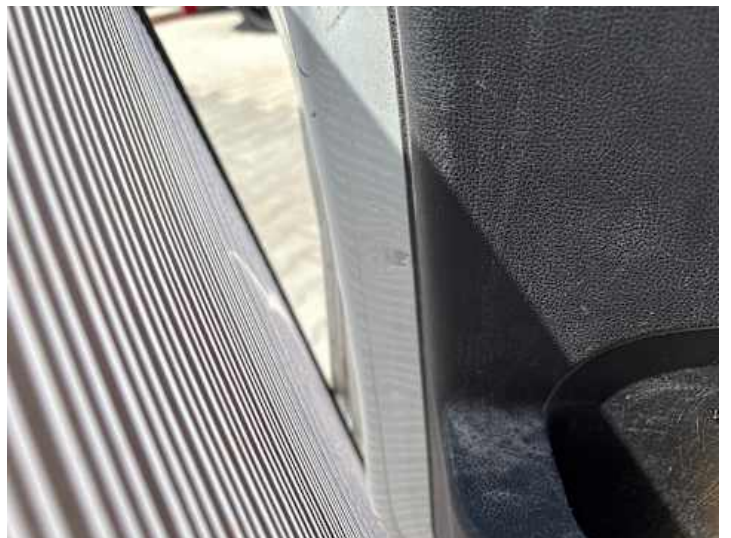
Fahrertür (Delle, Kratzer, Lackschaden)

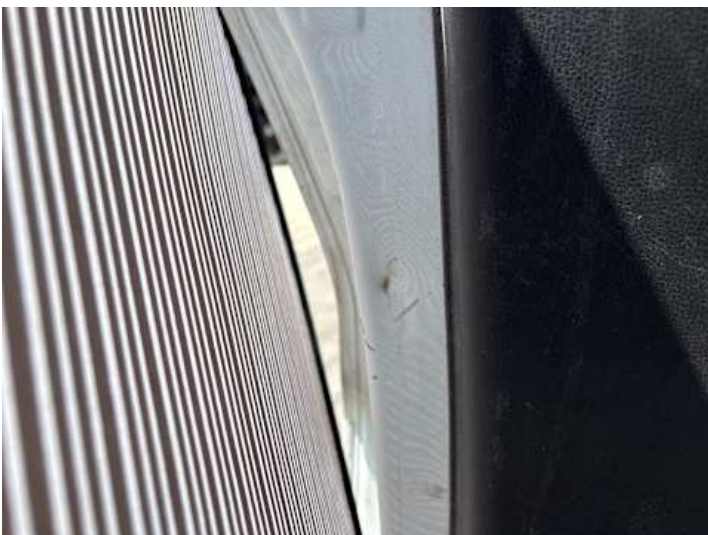
Fahrertür (Delle, Kratzer, Lackschaden)

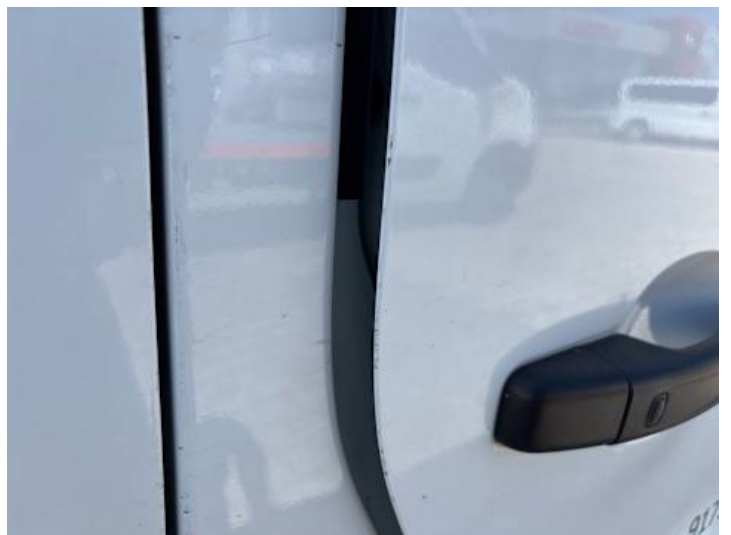
Beifahrertür (Lackschaden, Kratzer)

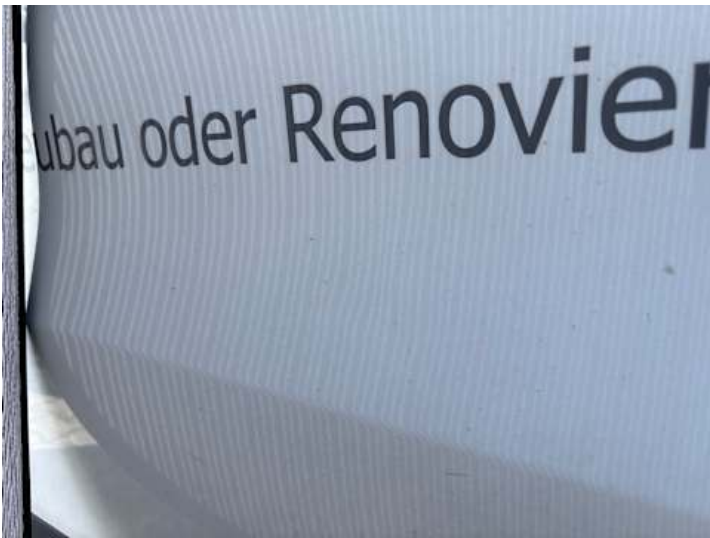
Türe hinten rechts (Delle)

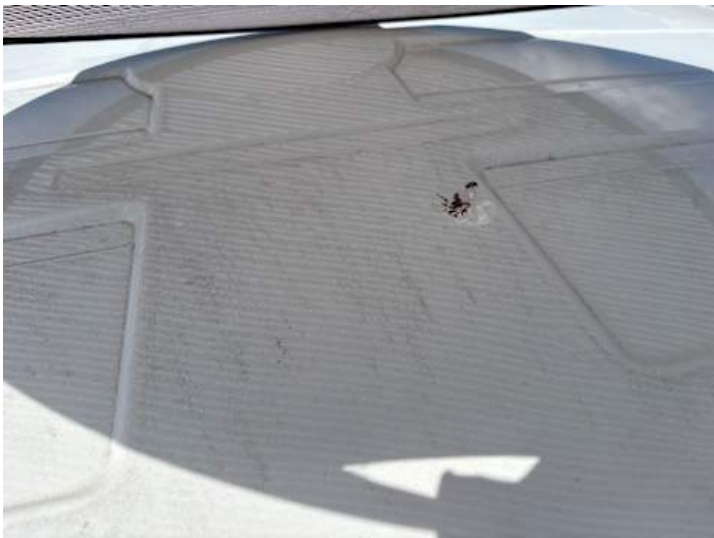
Dach (Delle, Lackschaden, Steinschlag, Verformung)

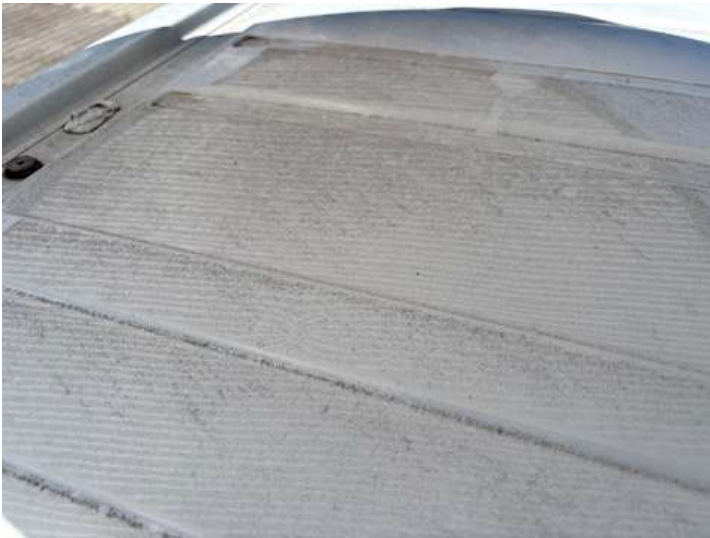
Dach (Delle, Lackschaden, Steinschlag, Verformung)

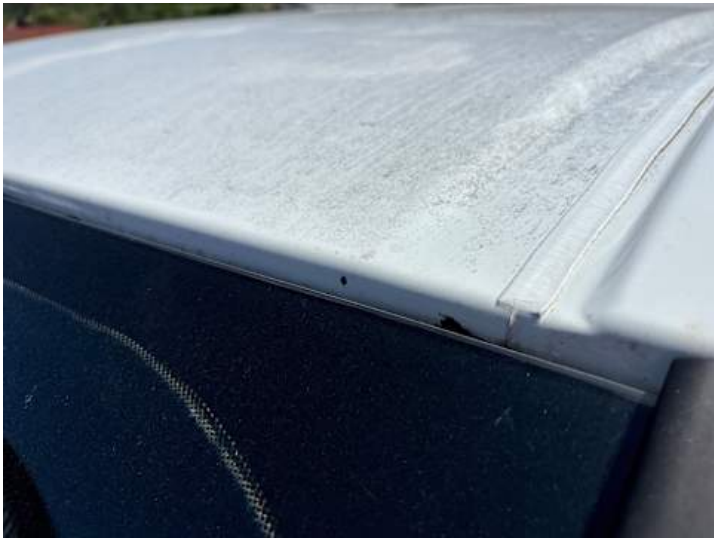
Dach (Delle, Lackschaden, Steinschlag, Verformung)

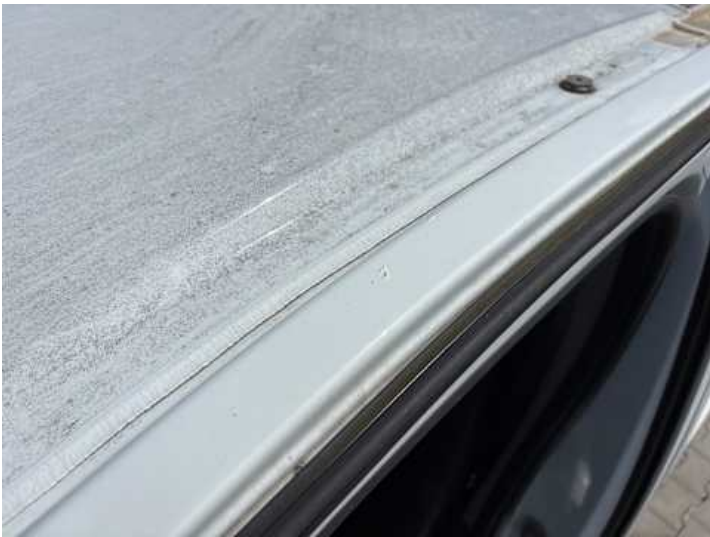
Dach (Delle, Lackschaden, Steinschlag, Verformung)

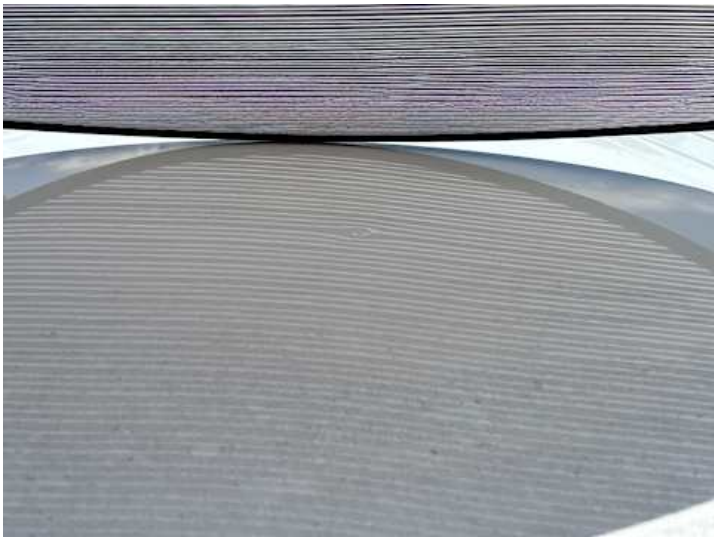
Dach (Delle, Lackschaden, Steinschlag, Verformung)

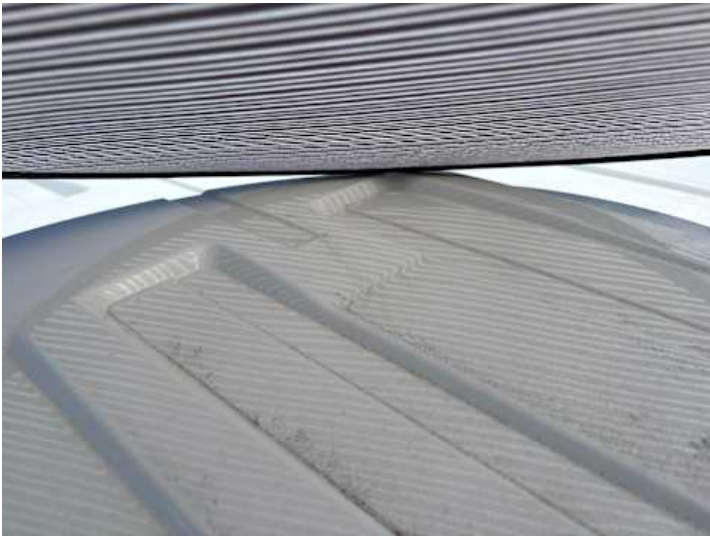
Dach (Delle, Lackschaden, Steinschlag, Verformung)

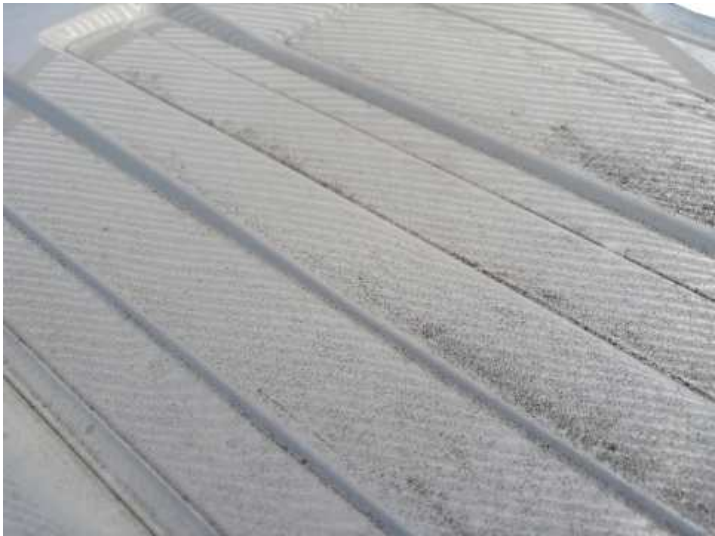
Dach (Delle, Lackschaden, Steinschlag, Verformung)

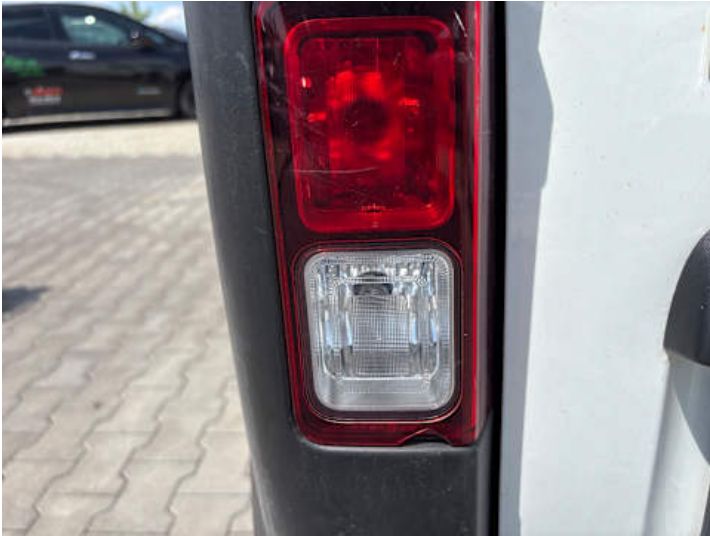
Rücklicht (links) (Riss/Bruch, Kratzer)

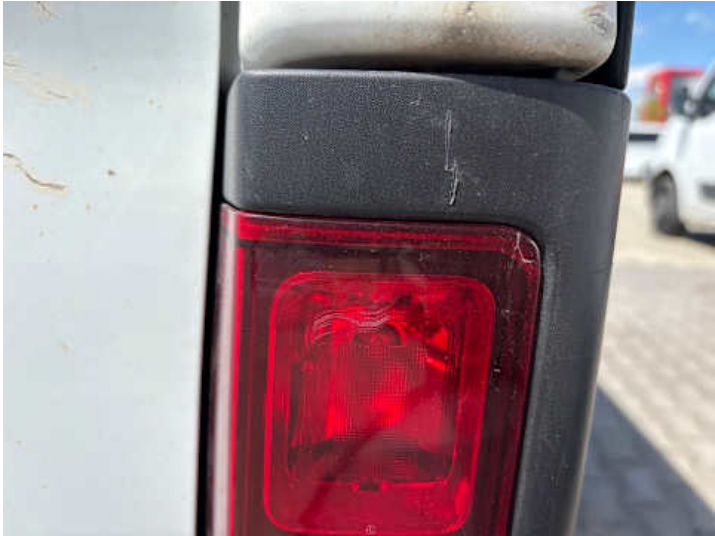
Rücklicht (rechts) (Kratzer)

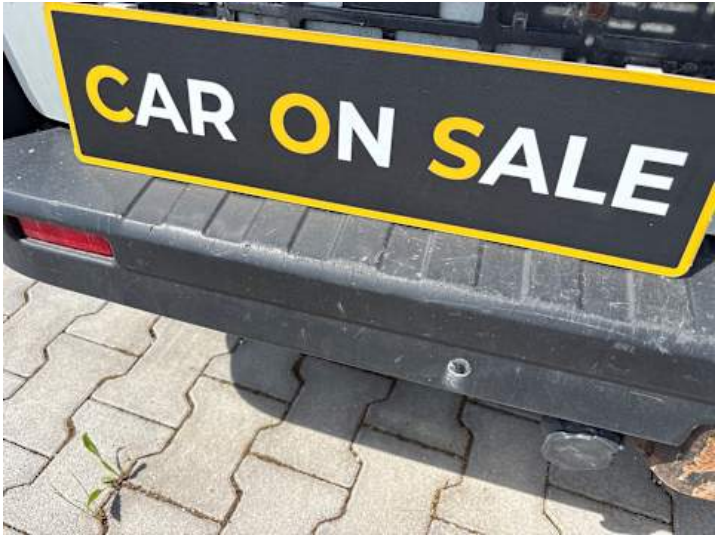
Stoßstange hinten (Kratzer, Verformung, Riss/Bruch)

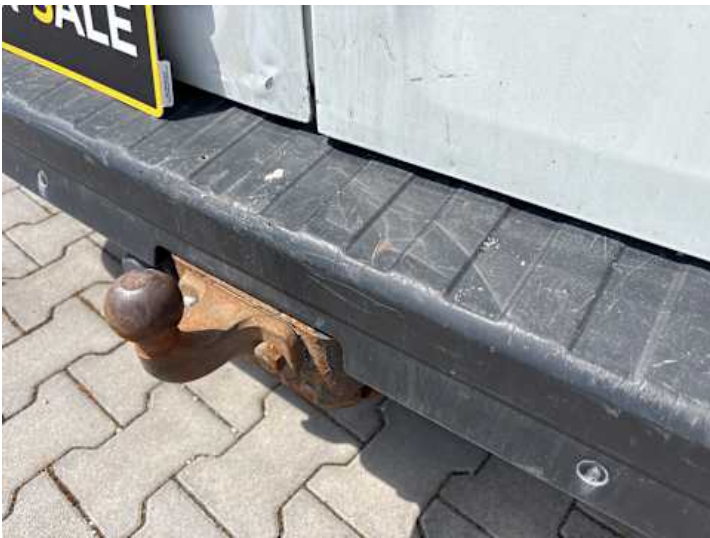
Stoßstange hinten (Kratzer, Verformung, Riss/Bruch)

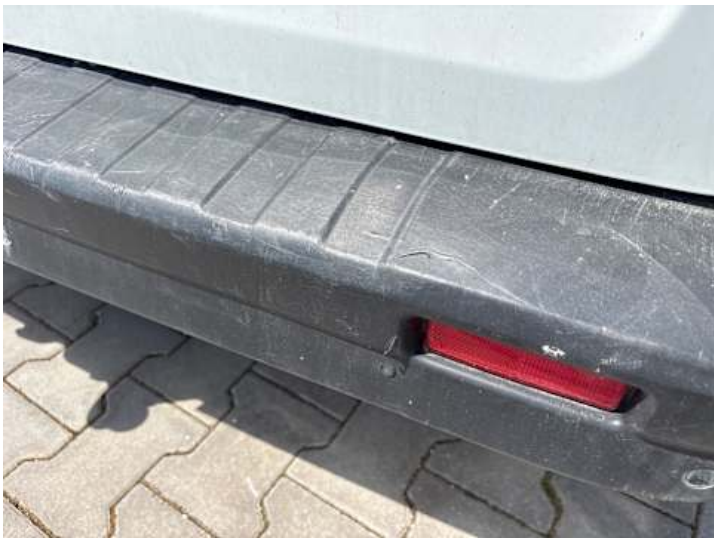
Stoßstange hinten (Kratzer, Verformung, Riss/Bruch)

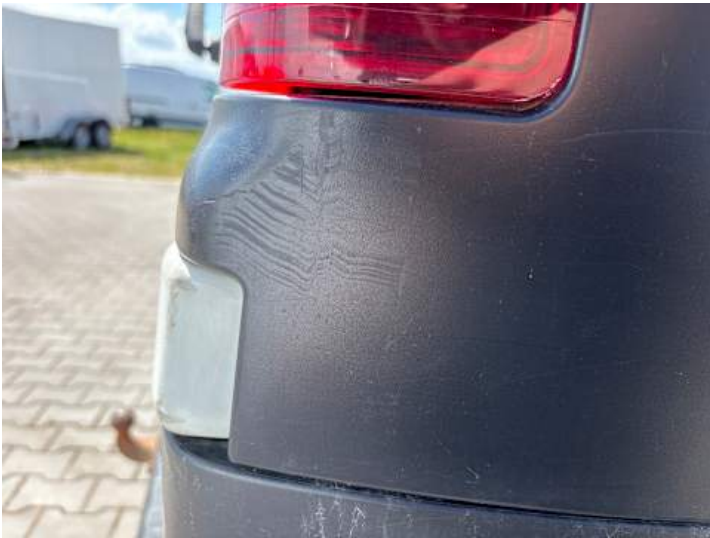
Stoßstange hinten (Kratzer, Verformung, Riss/Bruch)

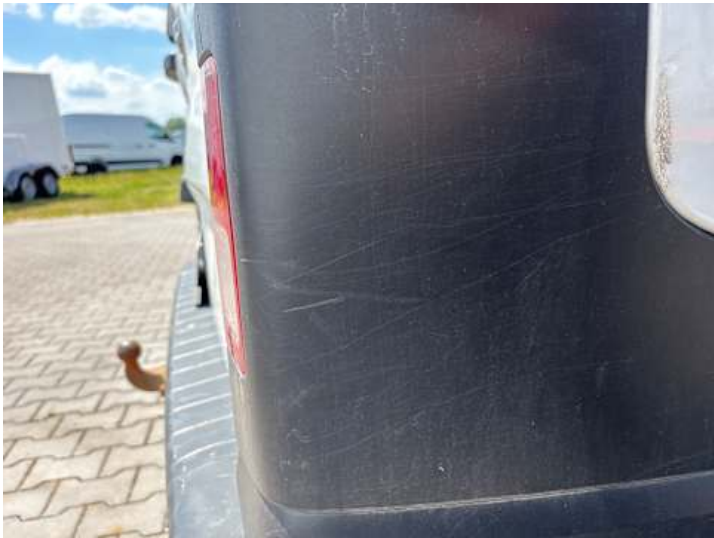
Stoßstange hinten (Kratzer, Verformung, Riss/Bruch)

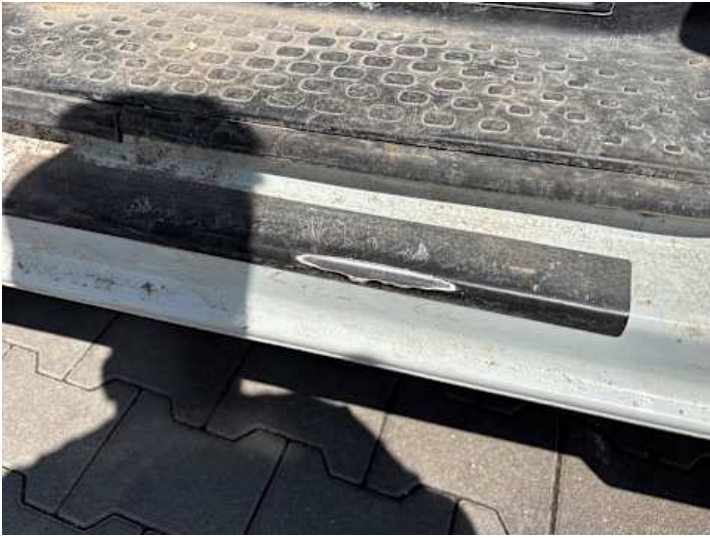
Schweller links (Kratzer, Lackschaden)

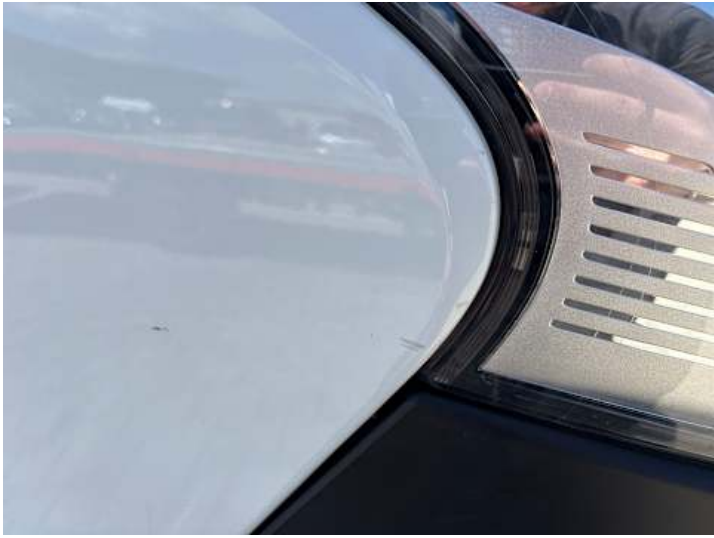
Kotflügel vorne rechts (Kratzer)

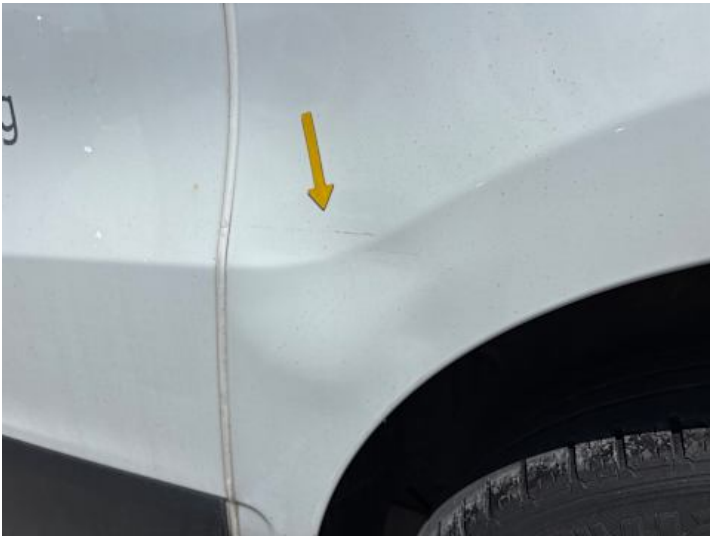
Seitenteil hinten links (Verformung, Kratzer, Lackschaden)

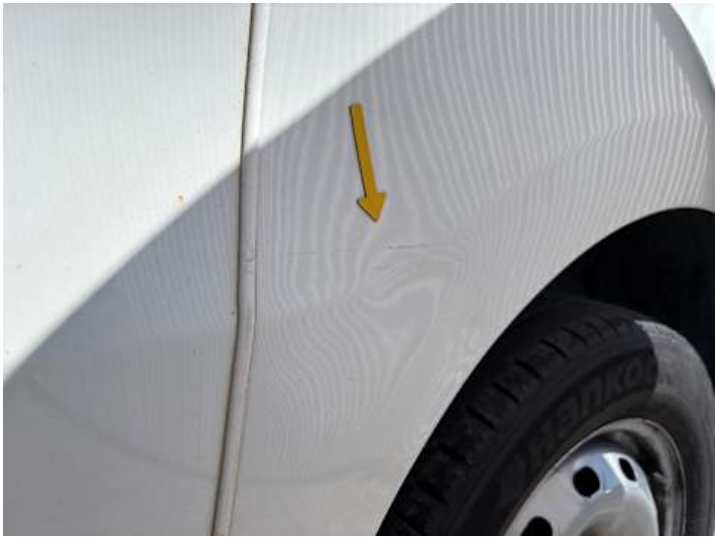
Seitenteil hinten links (Verformung, Kratzer, Lackschaden)

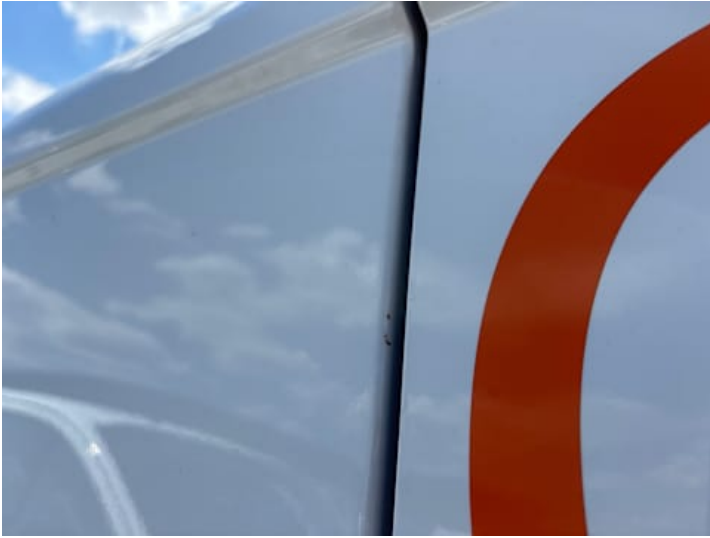
Seitenteil hinten rechts (Delle, Lackschaden, Kratzer, Rost)

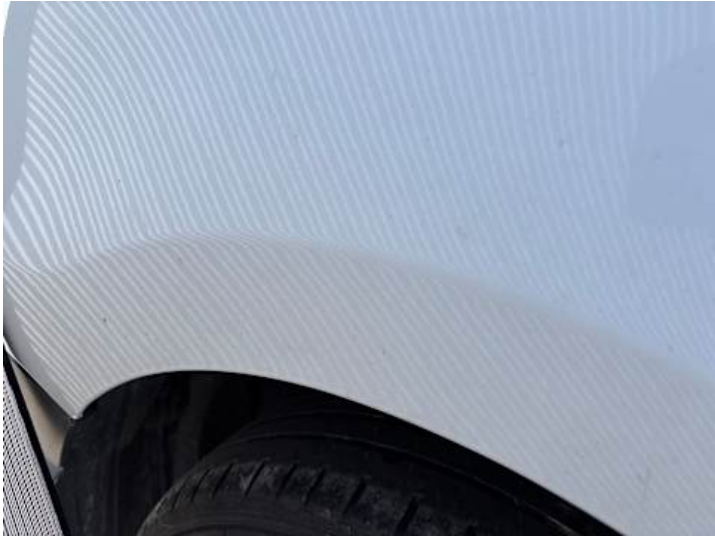
Seitenteil hinten rechts (Delle, Lackschaden, Kratzer, Rost)

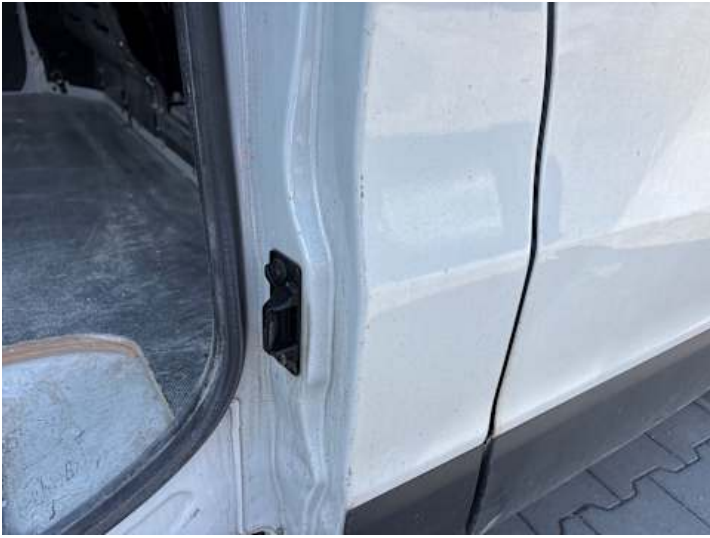
Seitenteil hinten rechts (Delle, Lackschaden, Kratzer, Rost)

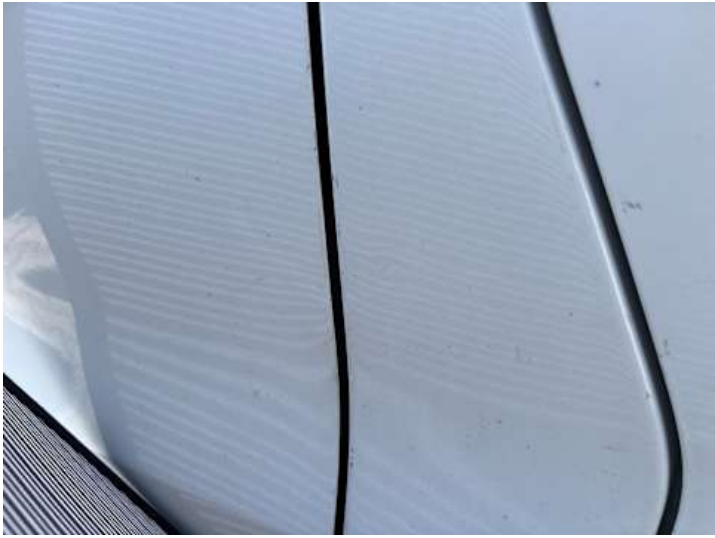
Seitenteil hinten rechts (Delle, Lackschaden, Kratzer, Rost)

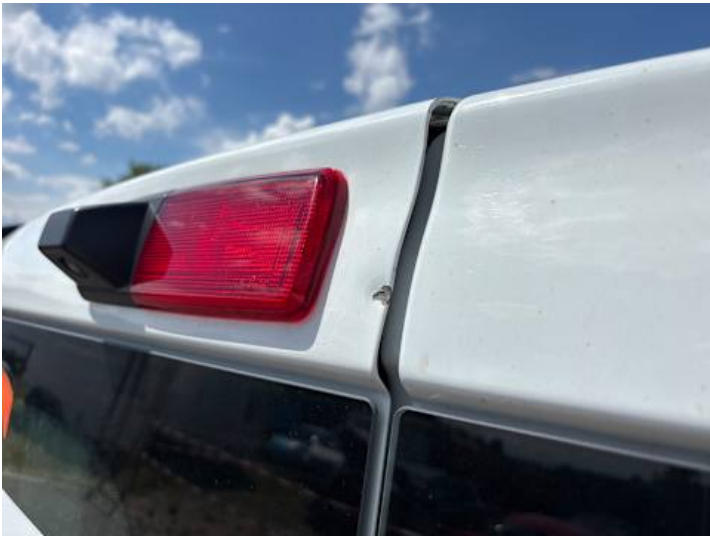
Heckklappe (Lackschaden, Rost, Verformung, Delle, Unsachgemäß instand gesetzt)

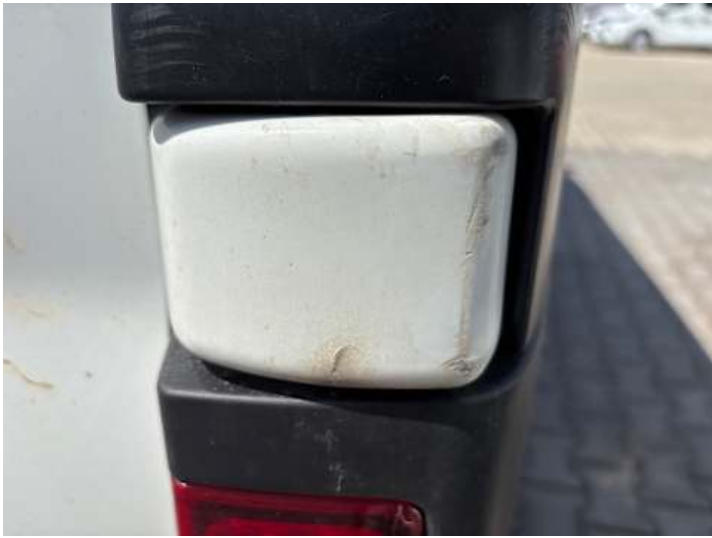
Heckklappe (Lackschaden, Rost, Verformung, Delle, Unsachgemäß instand gesetzt)

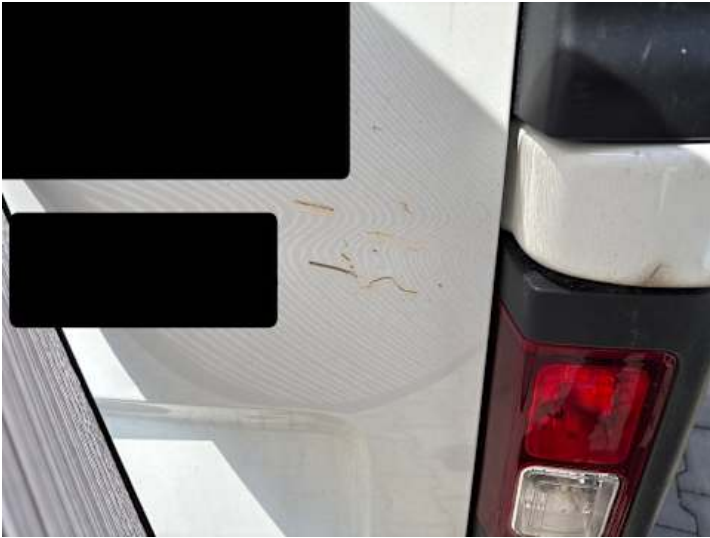
Heckklappe (Lackschaden, Rost, Verformung, Delle, Unsachgemäß instand gesetzt)

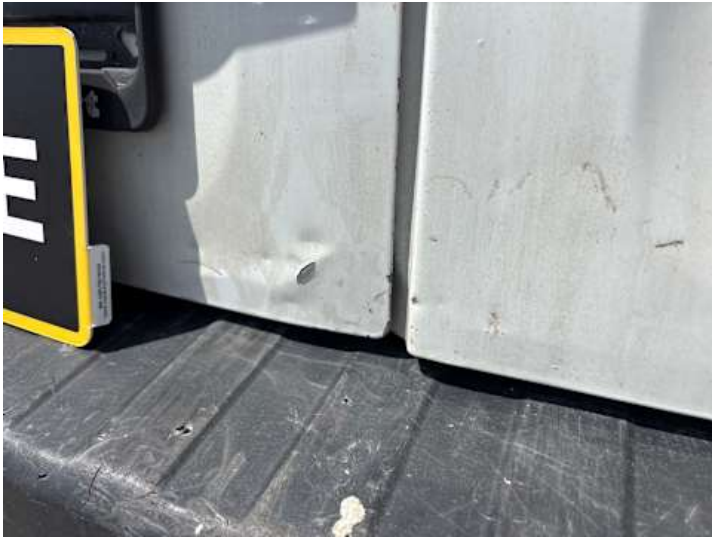
Heckklappe (Lackschaden, Rost, Verformung, Delle, Unsachgemäß instand gesetzt)

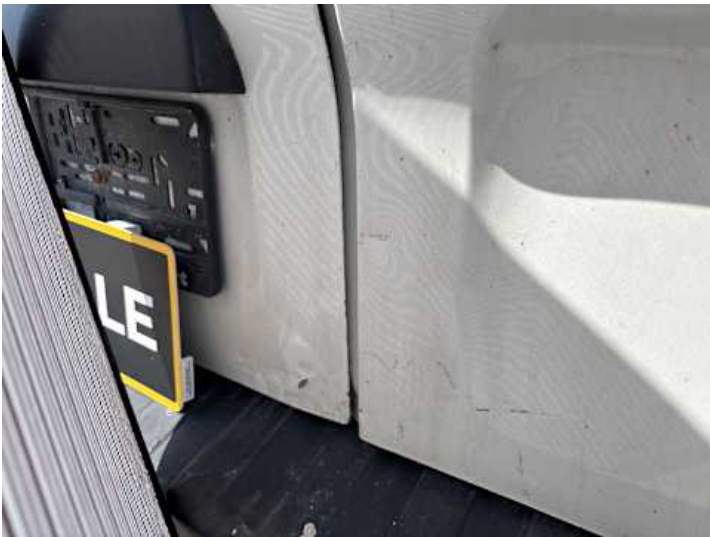
Heckklappe (Lackschaden, Rost, Verformung, Delle, Unsachgemäß instand gesetzt)

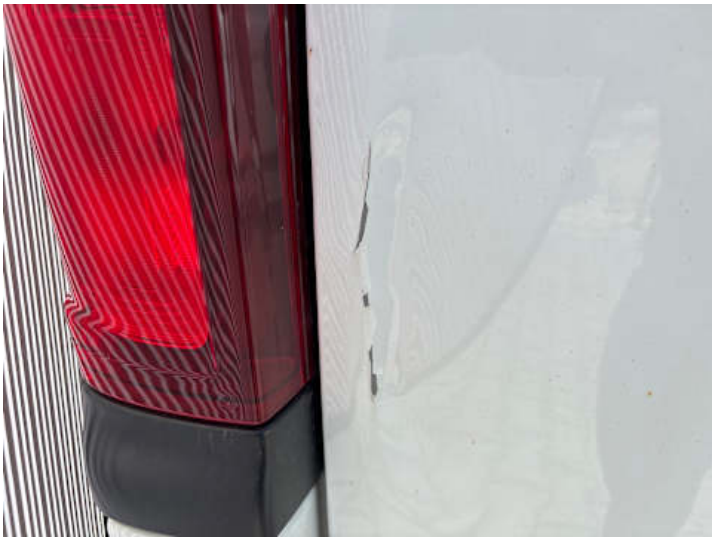
Heckklappe (Lackschaden, Rost, Verformung, Delle, Unsachgemäß instand gesetzt)

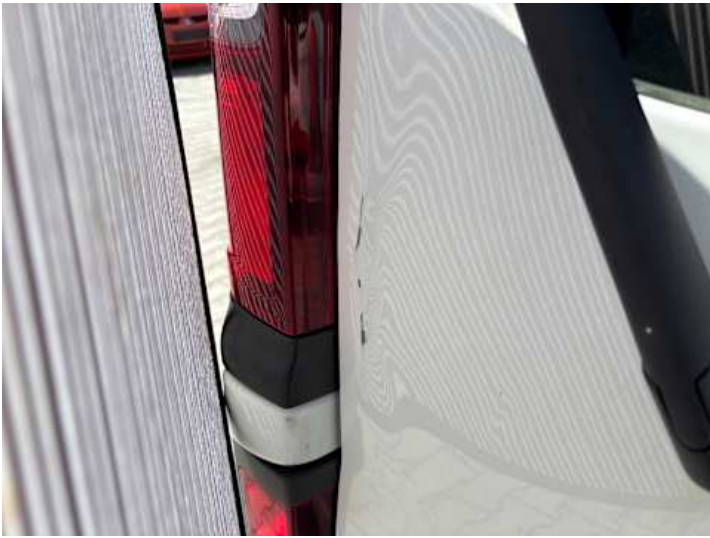
Heckklappe (Lackschaden, Rost, Verformung, Delle, Unsachgemäß instand gesetzt)

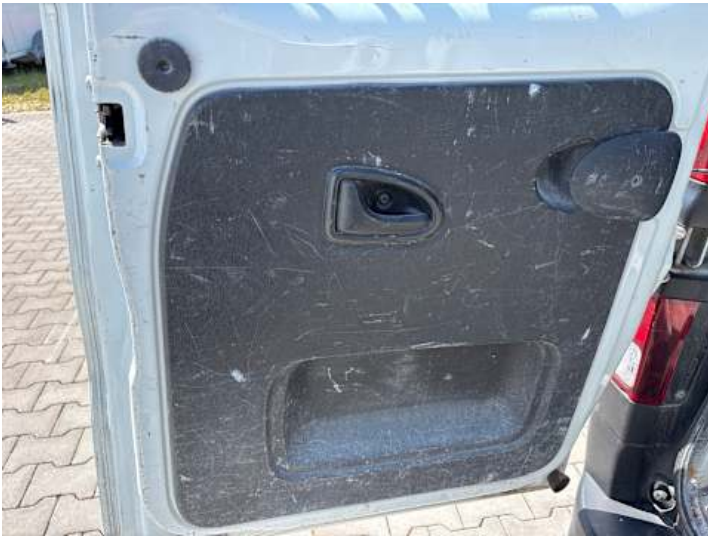
Innenraum (Verschmutzung, Kratzer, Verschleiß, Riss/Bruch, Nicht vorhanden)

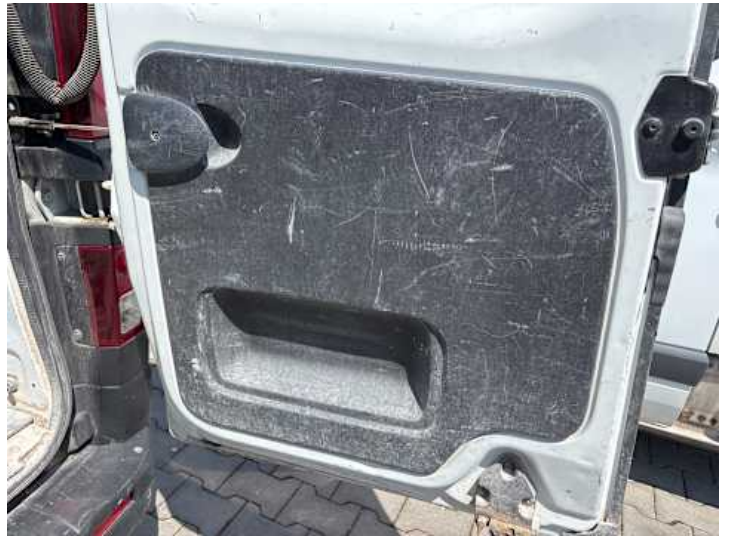
Innenraum (Verschmutzung, Kratzer, Verschleiß, Riss/Bruch, Nicht vorhanden)

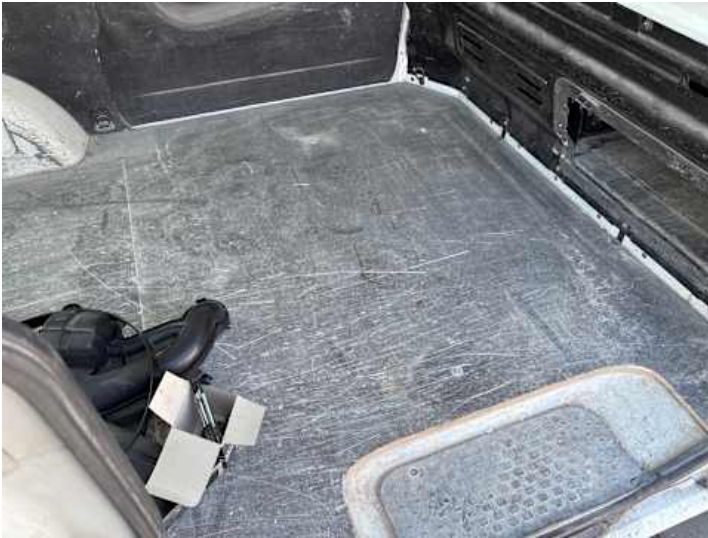
Innenraum (Verschmutzung, Kratzer, Verschleiß, Riss/Bruch, Nicht vorhanden)

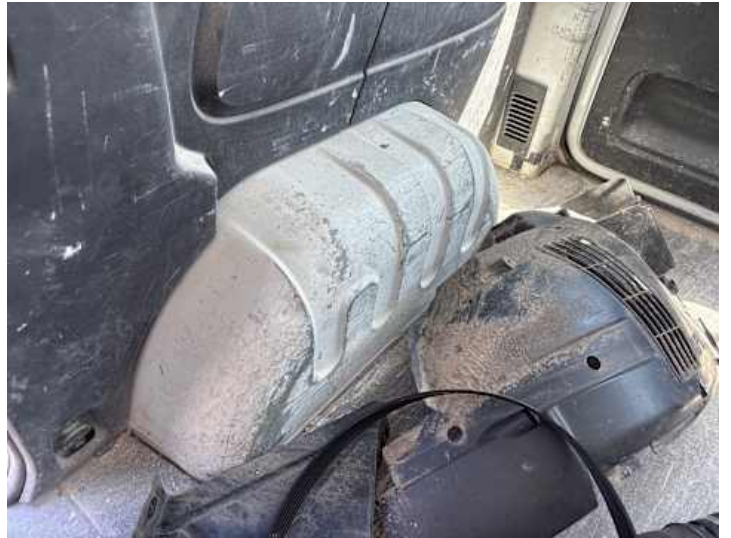
Innenraum (Verschmutzung, Kratzer, Verschleiß, Riss/Bruch, Nicht vorhanden)

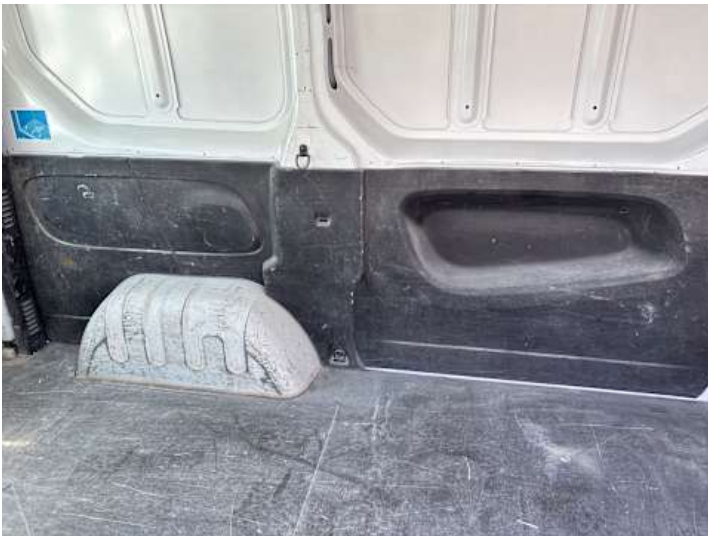
Innenraum (Verschmutzung, Kratzer, Verschleiß, Riss/Bruch, Nicht vorhanden)

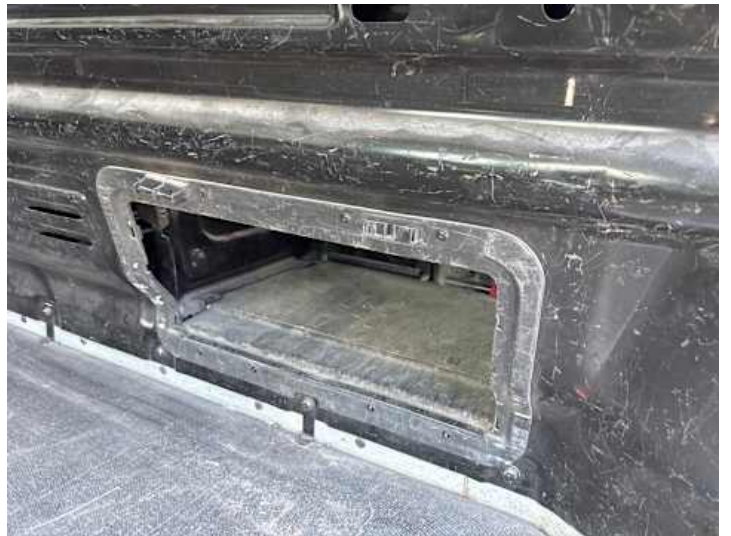
Innenraum (Verschmutzung, Kratzer, Verschleiß, Riss/Bruch, Nicht vorhanden)

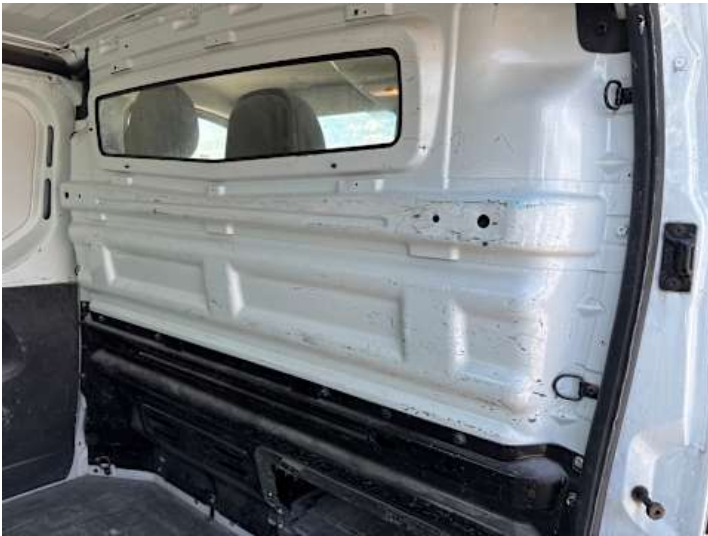
Innenraum (Verschmutzung, Kratzer, Verschleiß, Riss/Bruch, Nicht vorhanden)

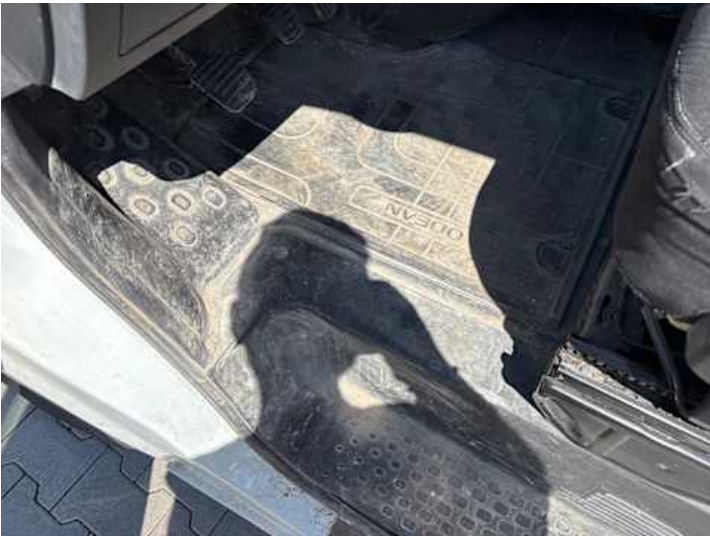
Innenraum (Verschmutzung, Kratzer, Verschleiß, Riss/Bruch, Nicht vorhanden)

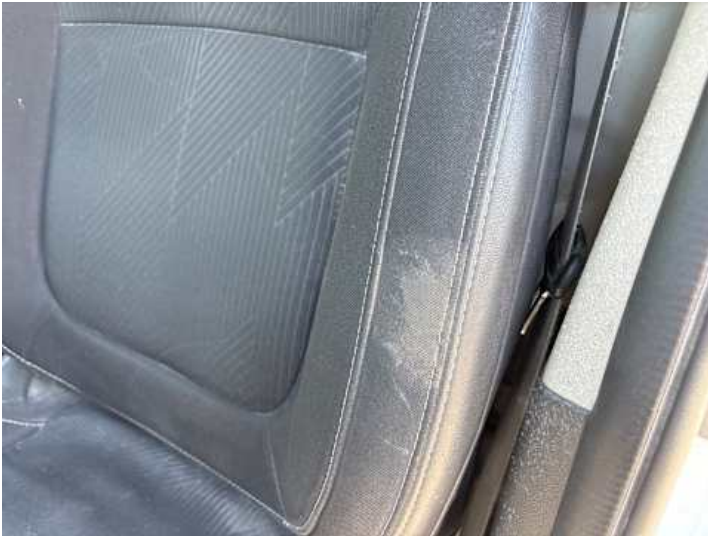
Innenraum (Verschmutzung, Kratzer, Verschleiß, Riss/Bruch, Nicht vorhanden)

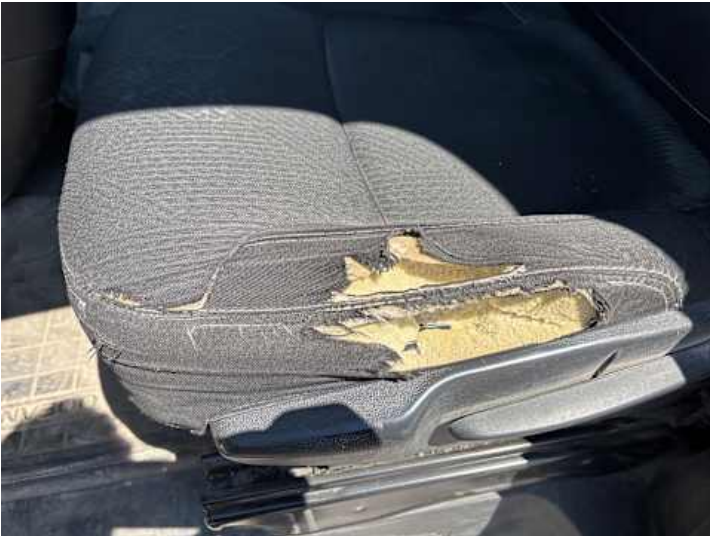
Innenraum (Verschmutzung, Kratzer, Verschleiß, Riss/Bruch, Nicht vorhanden)

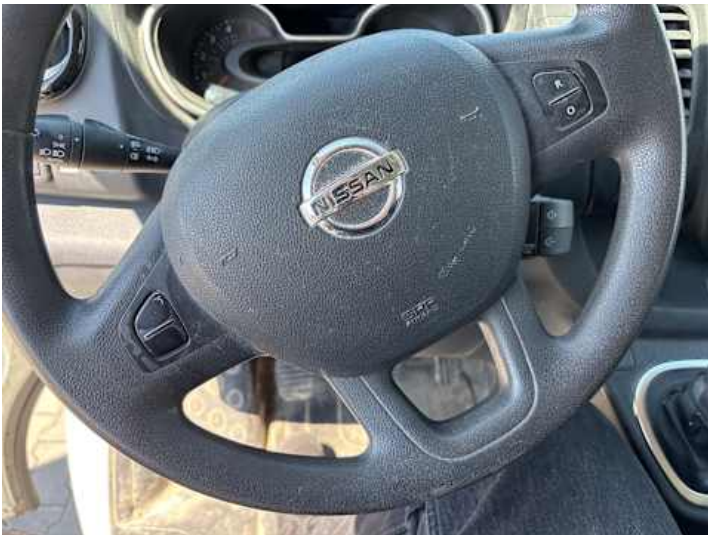
Innenraum (Verschmutzung, Kratzer, Verschleiß, Riss/Bruch, Nicht vorhanden)

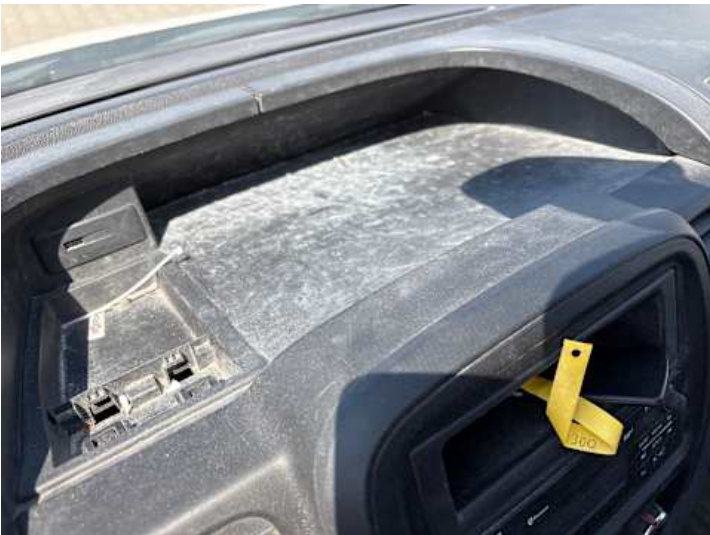
Innenraum (Verschmutzung, Kratzer, Verschleiß, Riss/Bruch, Nicht vorhanden)

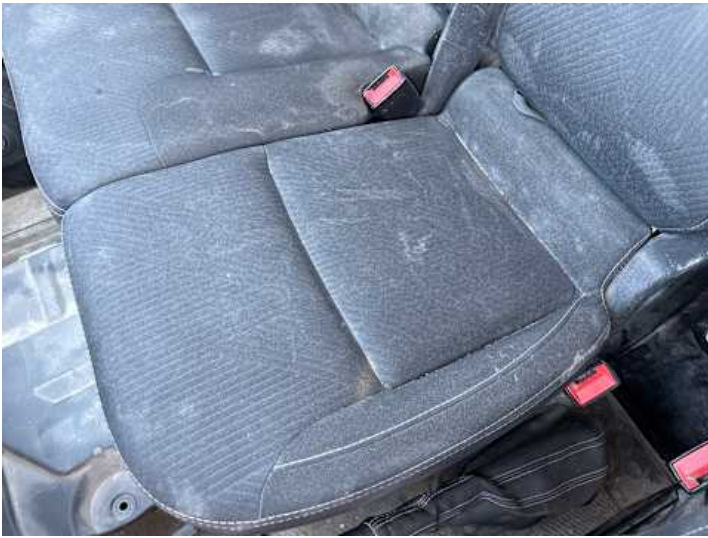
Innenraum (Verschmutzung, Kratzer, Verschleiß, Riss/Bruch, Nicht vorhanden)

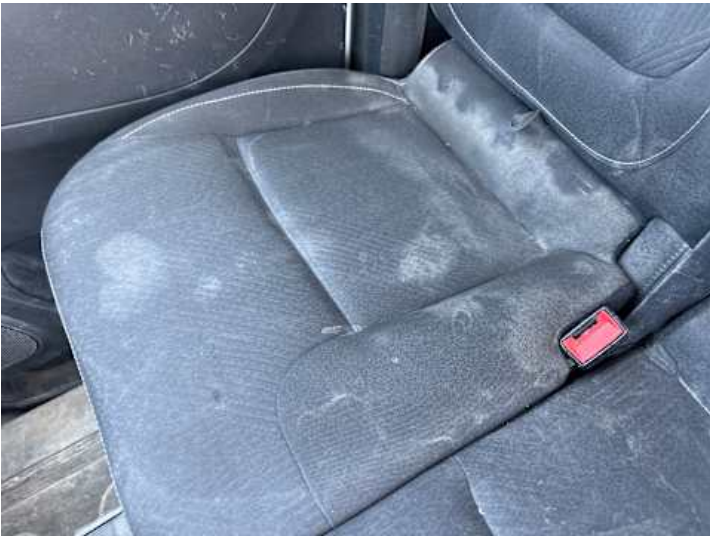
Innenraum (Verschmutzung, Kratzer, Verschleiß, Riss/Bruch, Nicht vorhanden)

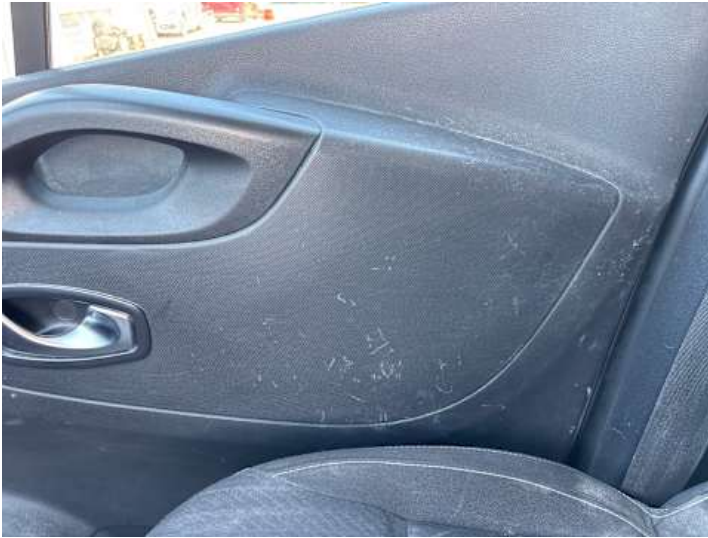
Innenraum (Verschmutzung, Kratzer, Verschleiß, Riss/Bruch, Nicht vorhanden)
