# VF1RFD00861270365

## Angaben zum Fahrzeug

## Hereinnahmebewertung

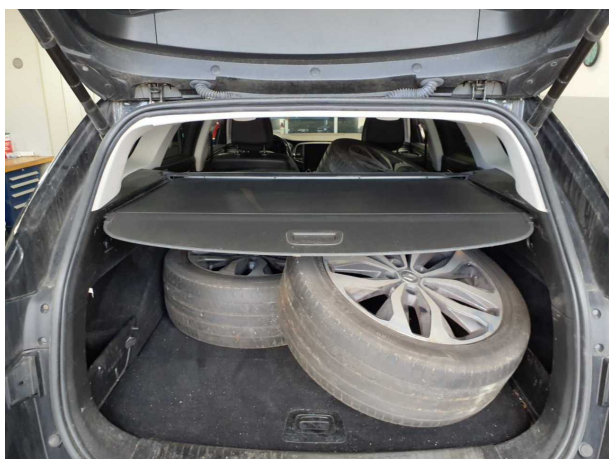
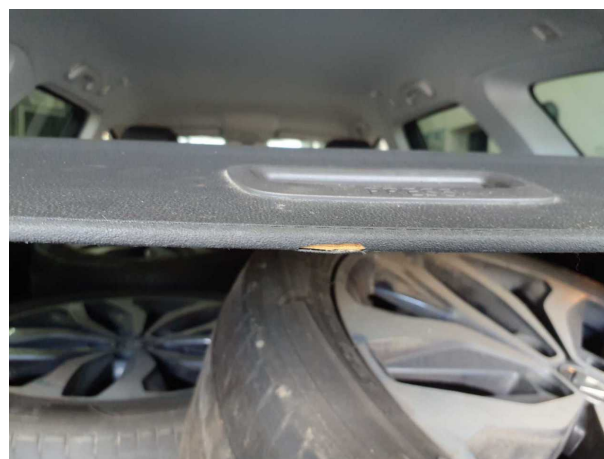
| Nr. | Bauteilgruppe | Beschreibung | Kosten (netto) |
|---|---|---|---|
| 2 | Interieur | Laderaumabdeckung / Rollo - verkratzt / verschürft - Wertminderung | |

**Beschädigung #2:** Interieur: Laderaumabdeckung / Rollo - verkratzt / verschürft - Wertminderung

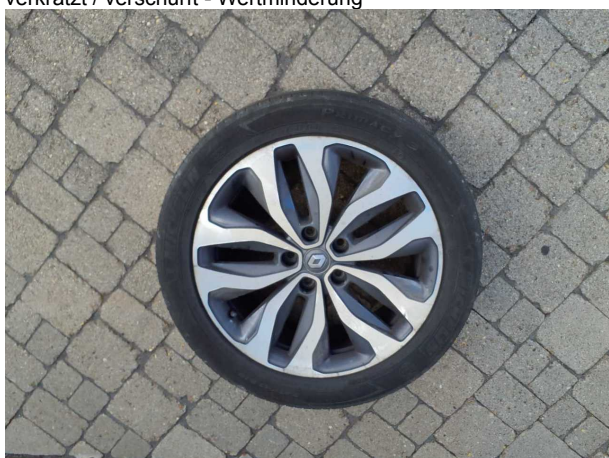
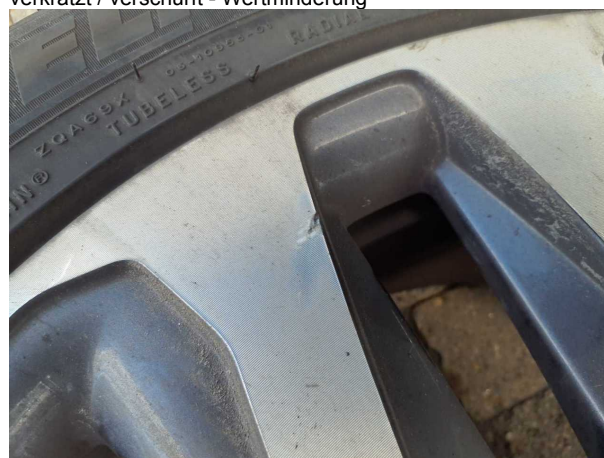
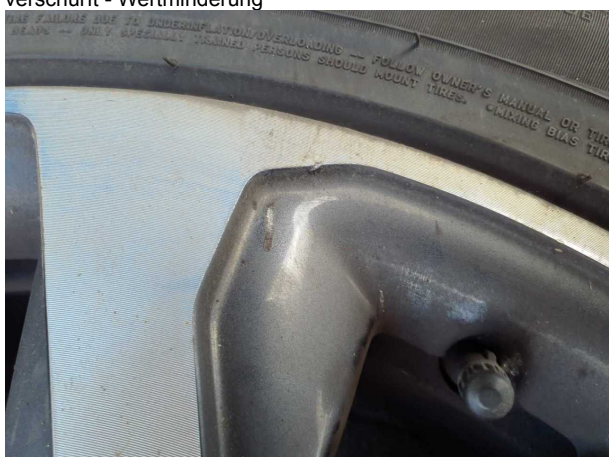
| Nr. | Bauteilgruppe | Beschreibung | Kosten (netto) |
|---|---|---|---|
| 3 | 2.Radsatz | 1 Leichtmetallfelge - verkratzt / verschürft - Wertminderung | |

**Beschädigung #3:** 2.Radsatz: 1 Leichtmetallfelge - verkratzt / verschürft - Wertminderung

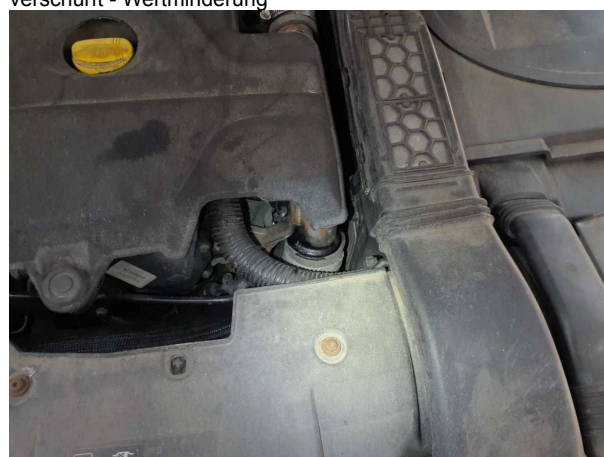
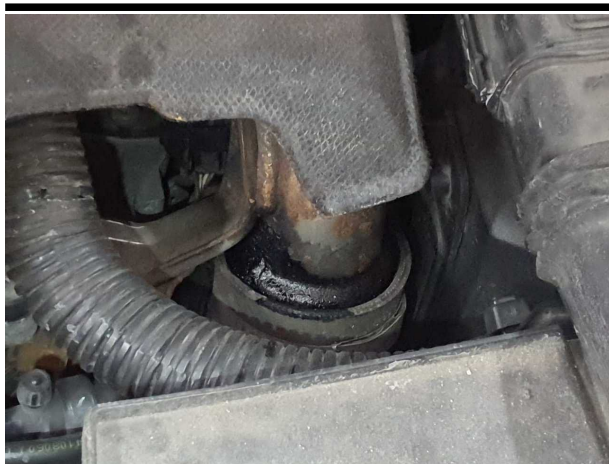
| Nr. | Bauteilgruppe | Beschreibung | Kosten (netto) |
|---|---|---|---|
| 4 | Motor | Motor - Befund festlegen - Diagnose durchführen | |

**Beschädigung #4:** Motor: Motor - Befund festlegen - Diagnose durchführen

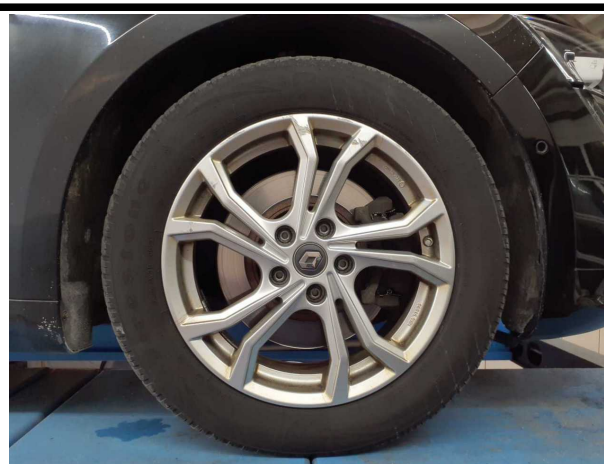
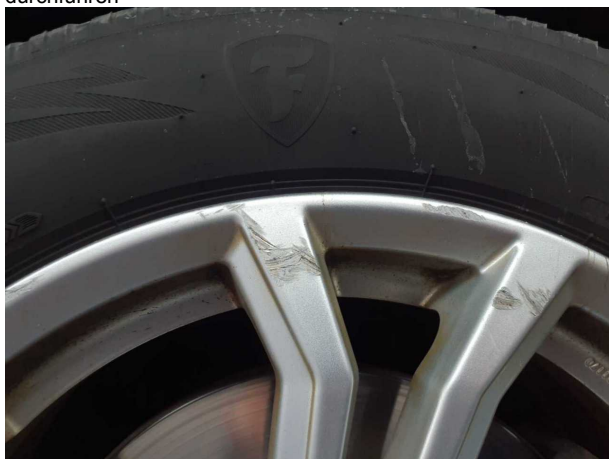
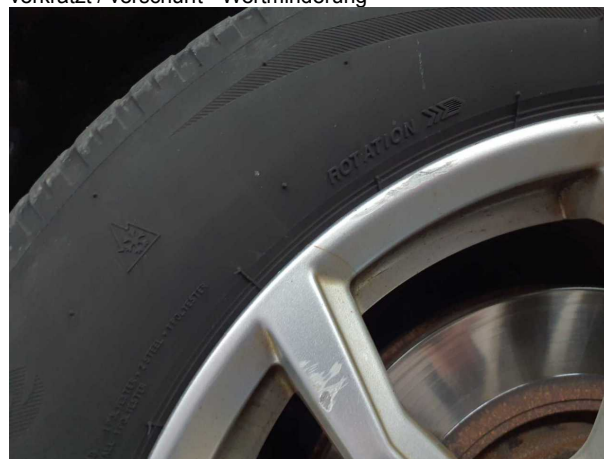
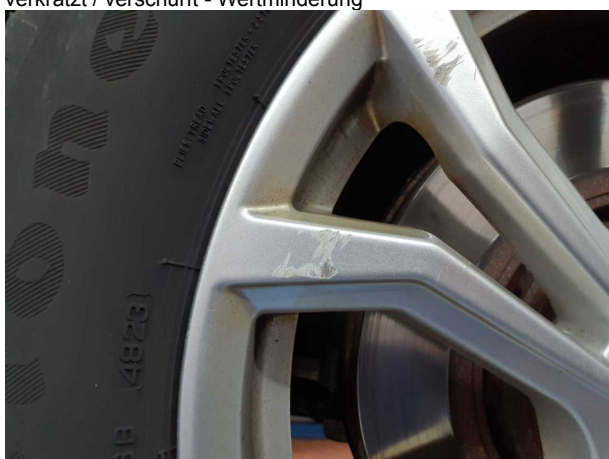
| Nr. | Bauteilgruppe | Beschreibung | Kosten (netto) |
|---|---|---|---|
| 6 | Rad/Reifen | Leichtmetallfelge vorn rechts - verkratzt / verschürft - Wertminderung | |

**Beschädigung #6:** Rad/Reifen: Leichtmetallfelge vorn rechts - verkratzt / verschürft - Wertminderung

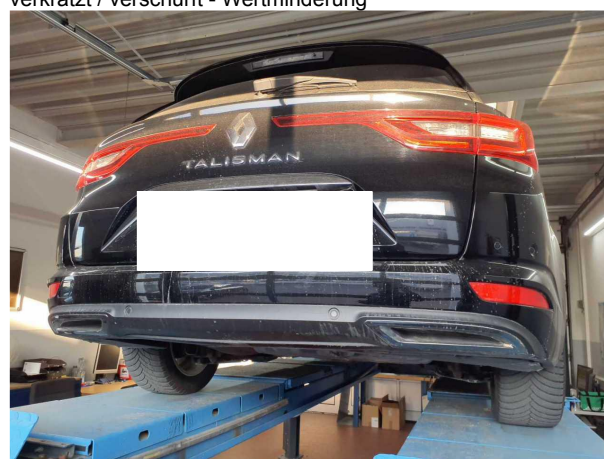
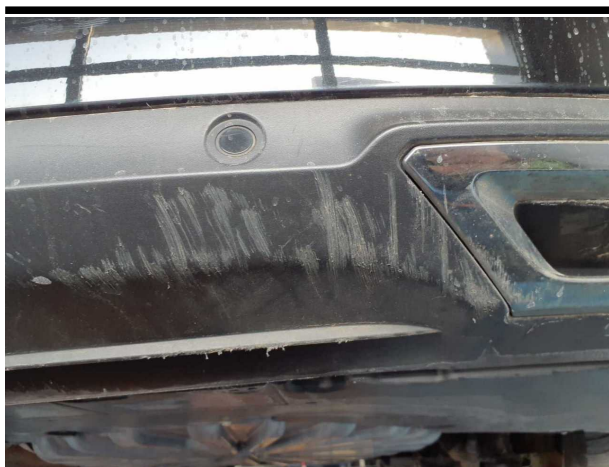
| Nr. | Bauteilgruppe | Beschreibung | Kosten (netto) |
|---|---|---|---|
| 8 | Stoßfänger hinten | Spoiler - verkratzt / verschürft - erneuern | |

**Beschädigung #8:** Stossfänger hinten: Spoiler - verkratzt / verschürft - erneuern

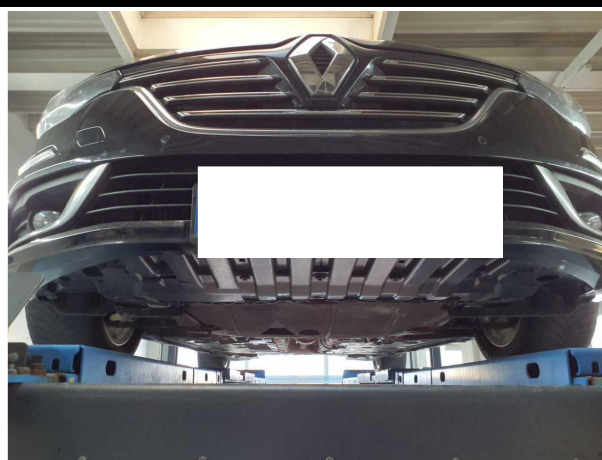
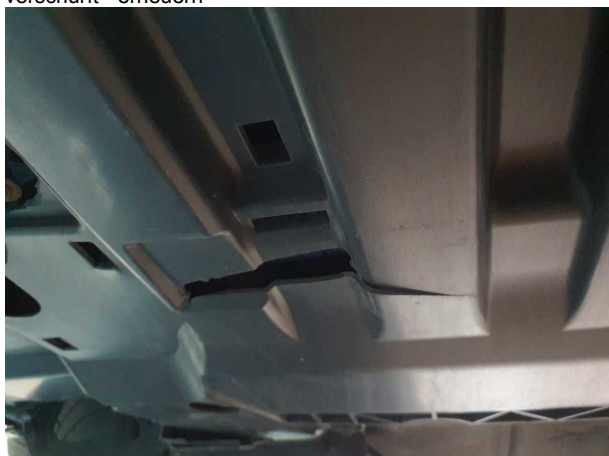
| Nr. | Bauteilgruppe | Beschreibung | Kosten (netto) |
|---|---|---|---|
| 9 | Karosserie | Unterbodenverkleidung - gebrochen / gerissen - erneuern | |

**Beschädigung #9:** Karosserie: Unterbodenverkleidung - gebrochen / gerissen - erneuern

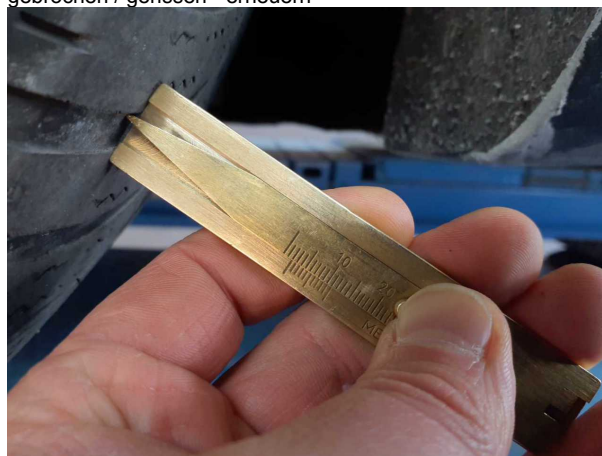
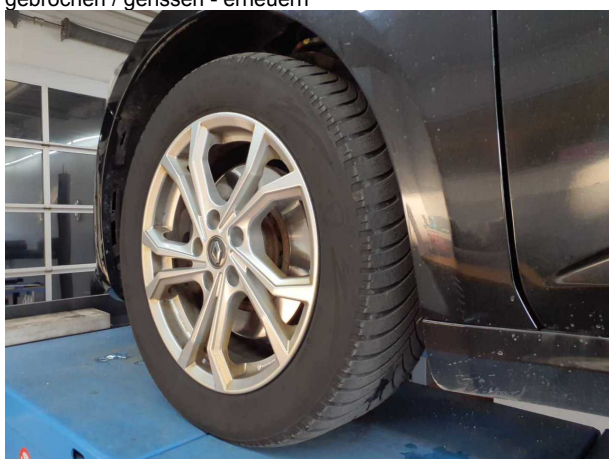
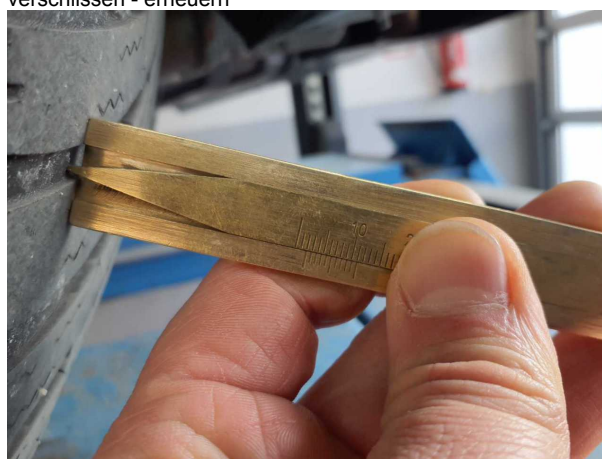
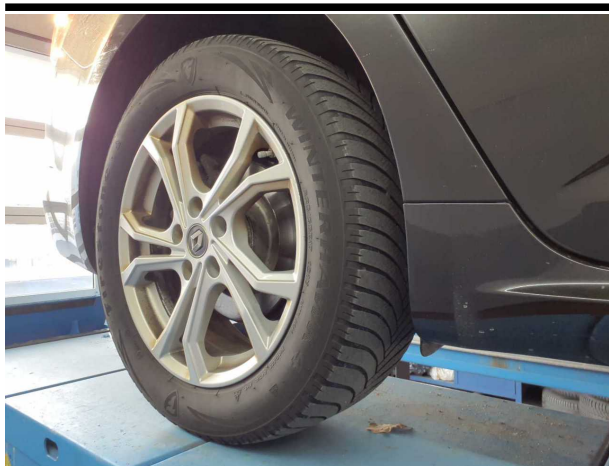
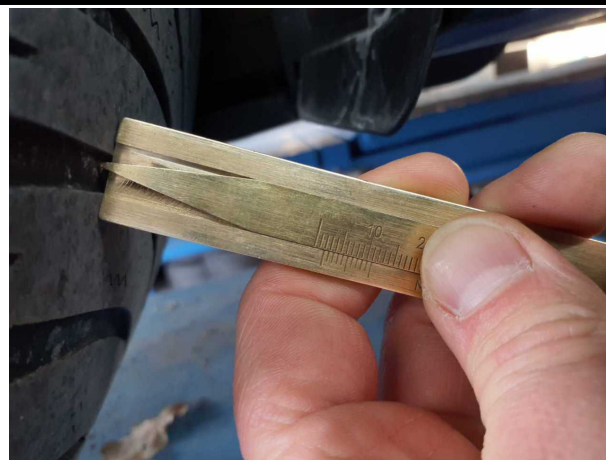
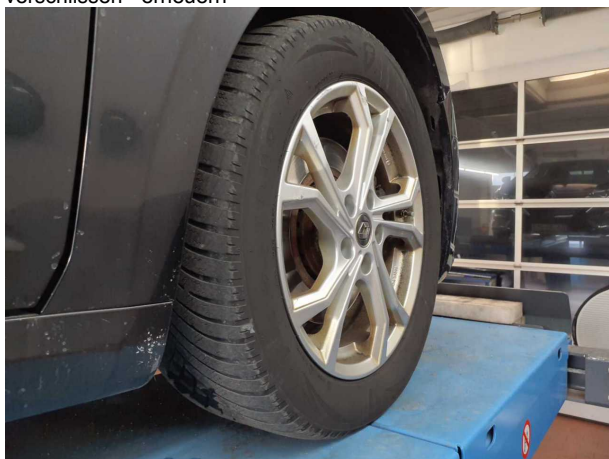
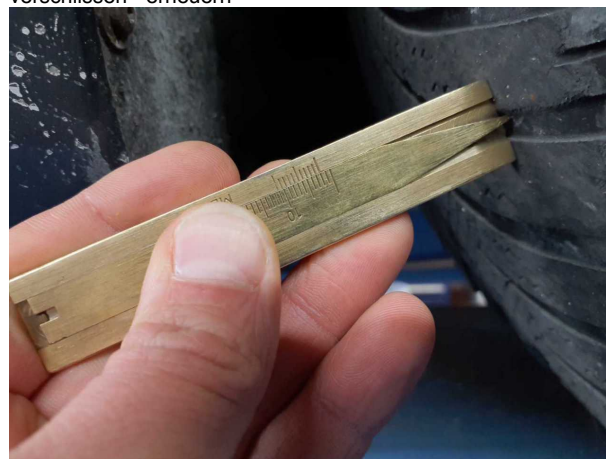
| Nr. | Bauteilgruppe | Beschreibung | Kosten (netto) |
|---|---|---|---|
| 10 | Rad/Reifen | Reifensatz komplett - verschlissen - erneuern | |

| Achse | Reifengröße | Hersteller | Reifentyp | Profiltiefe | Verktgl. | Zul. |
|---|---|---|---|---|---|---|
| 1 | 225/55 R17 101V | Firestone | Winterreifen | 2mm - 2mm | n.i.O. | |
| 2 | 225/55 R17 101V | Firestone | Winterreifen | 2mm - 2mm | n.i.O. | |

**Beschädigung #10:** Rad/Reifen: Reifensatz komplett - verschlissen - erneuern

**Beschädigung #10:** Rad/Reifen: Reifensatz komplett -  
verschlissen - erneuern

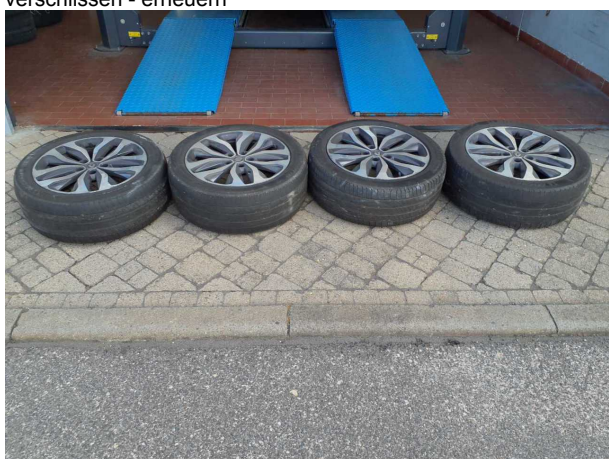
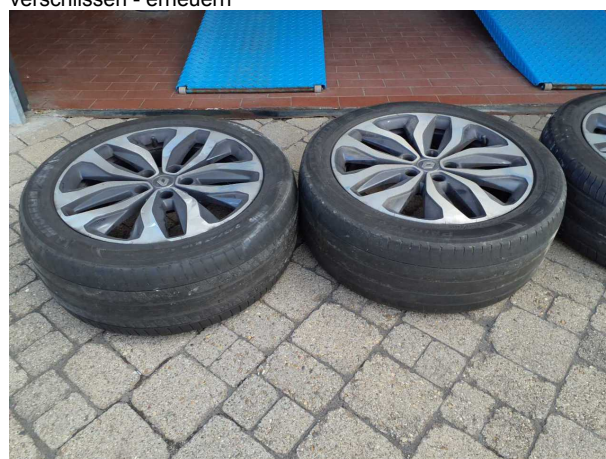
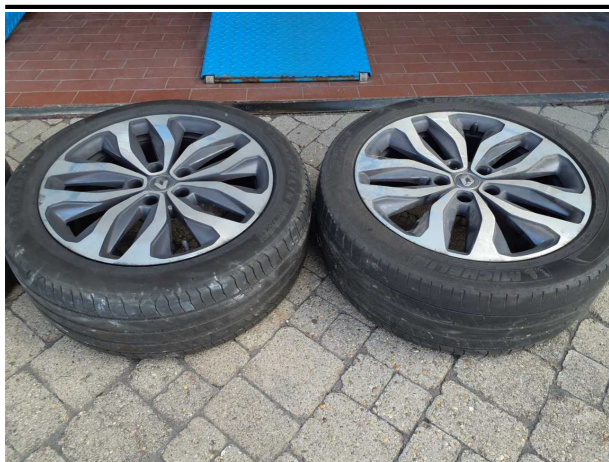
| Nr. | Bauteilgruppe | Beschreibung | Kosten (netto) |
|---|---|---|---|
| 11 | 2.Radsatz | Reifensatz komplett - verschlissen - erneuern | |

| Achse | Reifengröße | Hersteller | Reifentyp | Profiltiefe | Verktgl. | Zul. |
|---|---|---|---|---|---|---|
| 1 | 245/45 R18 100Y | Michelin | Sommerreifen | 0mm - 0mm | n.i.O. | |
| 2 | 245/45 R18 100Y | Michelin | Sommerreifen | 0mm - 0mm | n.i.O. | |

**Beschädigung #11:** 2.Radsatz: Reifensatz komplett - verschlissen  
- erneuern

**Beschädigung #11:** 2.Radsatz: Reifensatz komplett -  
verschlissen - erneuern

**Beschädigung #11:** 2.Radsatz: Reifensatz komplett - verschlissen - erneuern

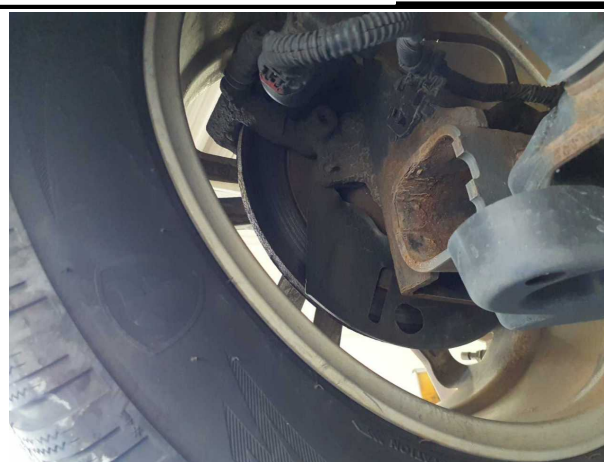
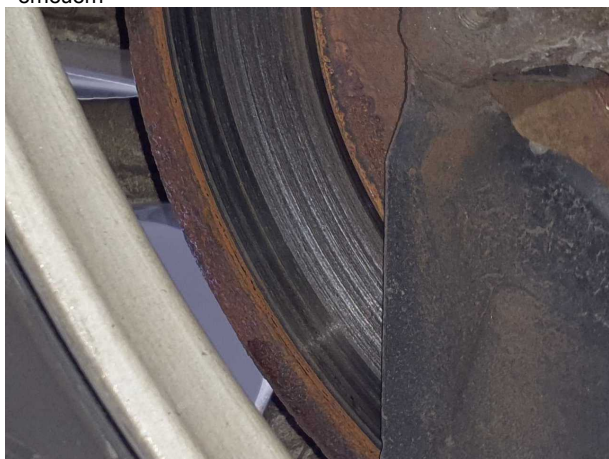
| Nr. | Bauteilgruppe | Beschreibung | Kosten (netto) |
|---|---|---|---|
| 13 | Bremsanlage | Bremsscheiben und Beläge hinten (Ggf. Kostenerweiterung möglich) - verschlissen - erneuern | |

**Beschädigung #13:** Bremsanlage: Bremsscheiben und Beläge hinten (Ggf. Kostenerweiterung möglich) - verschlissen -

**Beschädigung #13:** Bremsanlage: Bremsscheiben und Beläge hinten (Ggf. Kostenerweiterung möglich) - verschlissen - erneuern

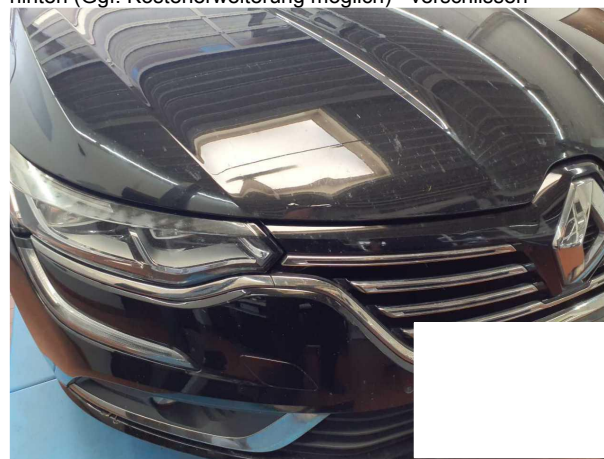
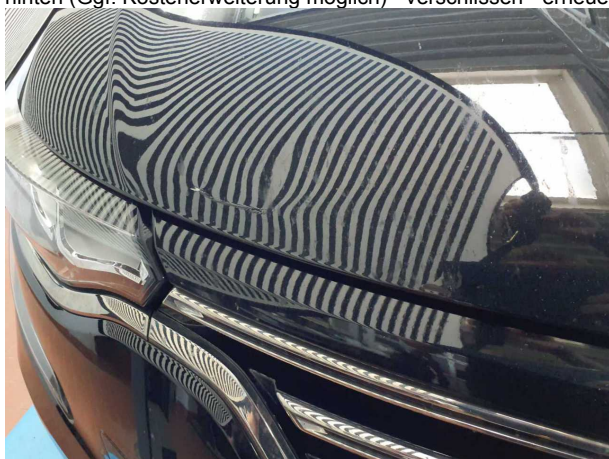
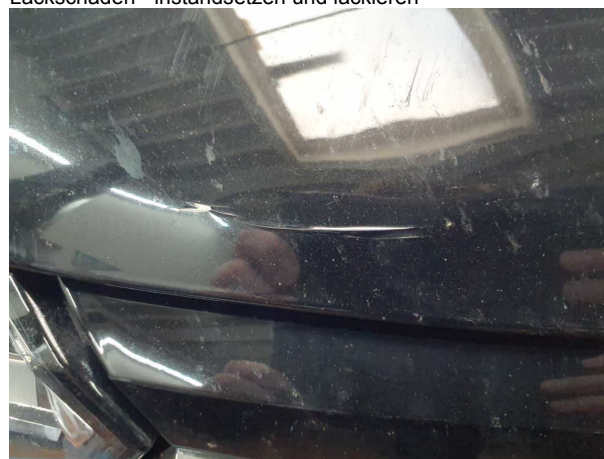
| Nr. | Bauteilgruppe | Beschreibung | Kosten (netto) |
|---|---|---|---|
| 14 | Motorhaube | Motorhaube - Delle / Lackschaden - instandsetzen und lackieren | |

**Beschädigung #14:** Motorhaube: Motorhaube - Delle / Lackschaden - instandsetzen und lackieren

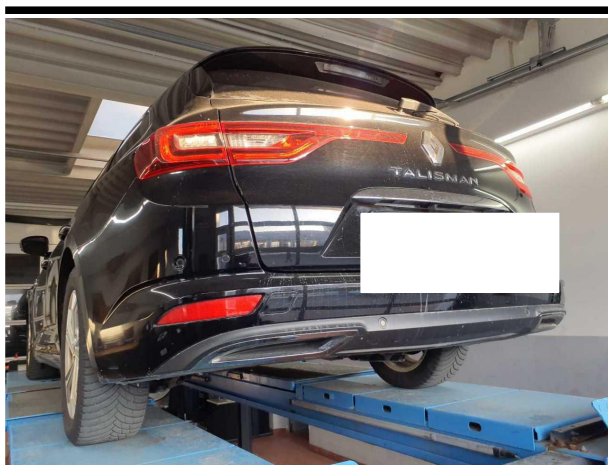
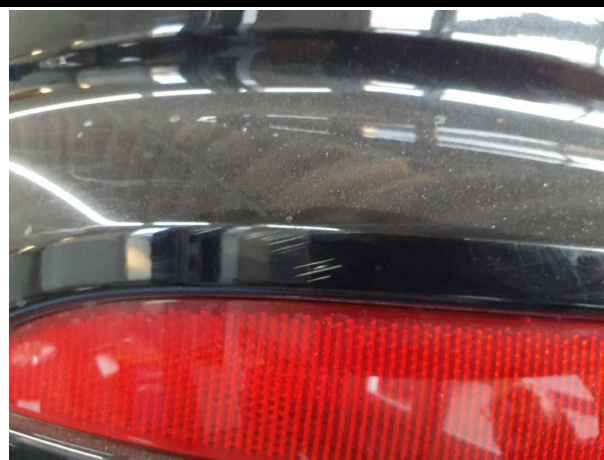
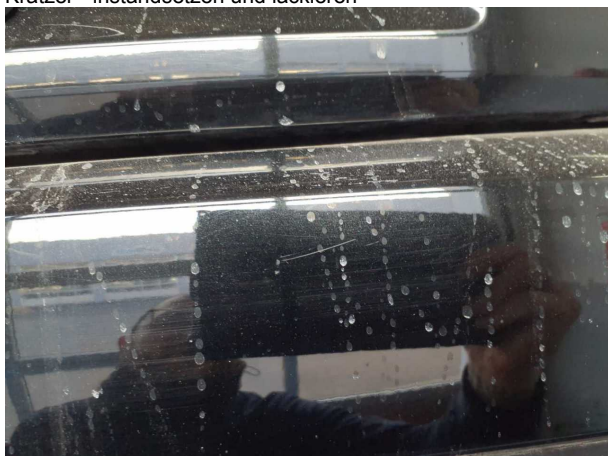
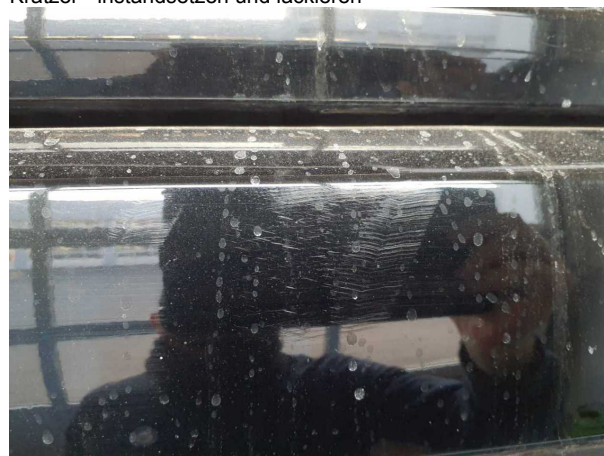
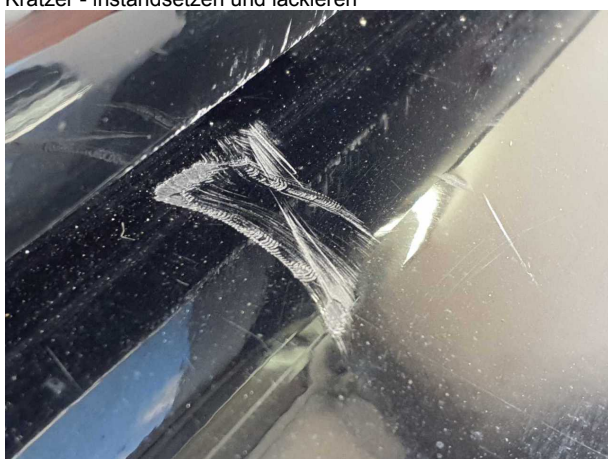
| Nr. | Bauteilgruppe | Beschreibung | Kosten (netto) |
|---|---|---|---|
| 15 | Stoßfänger hinten | Stoßfänger hinten - Kratzer - instandsetzen und lackieren | |

**Beschädigung #15:** Stossfänger hinten: Stossfänger hinten - Kratzer - instandsetzen und lackieren

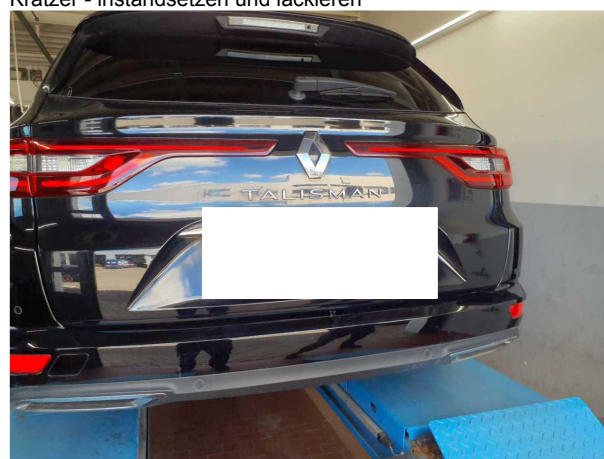
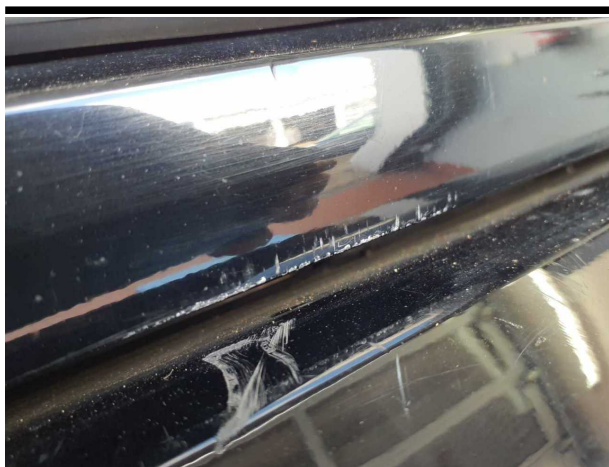
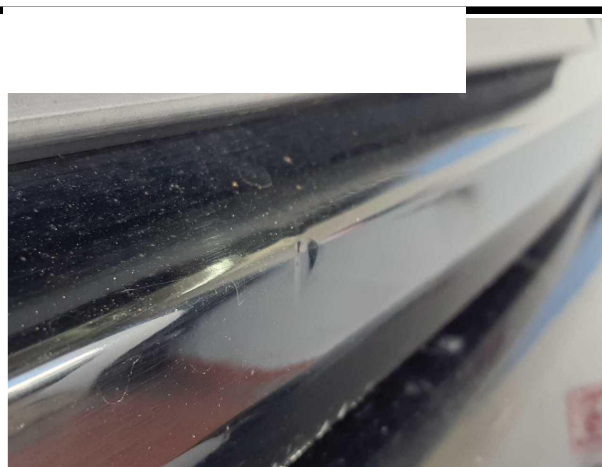
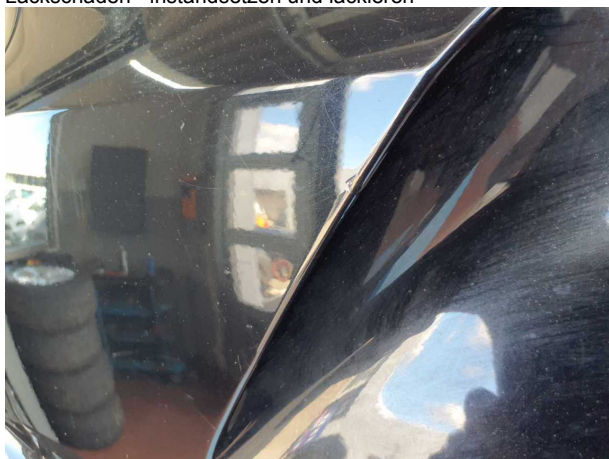
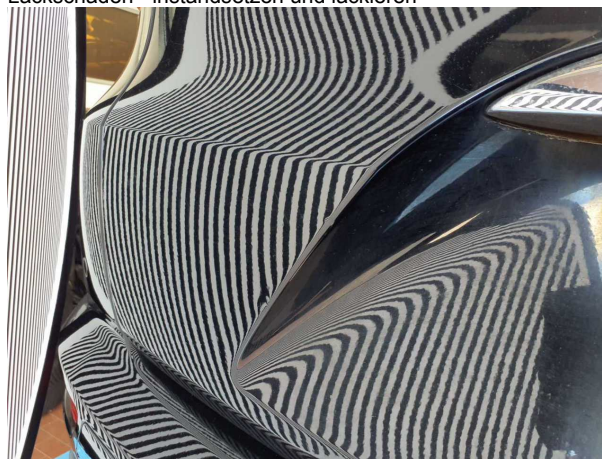
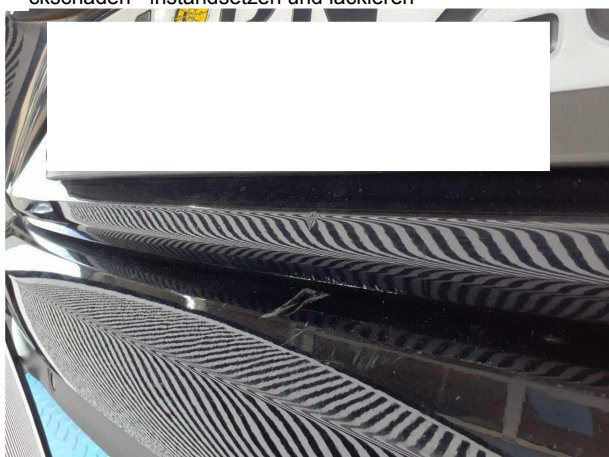
| Nr. | Bauteilgruppe | Beschreibung | Kosten (netto) |
|---|---|---|---|
| 16 | Heckklappe/-tür | Heckklappe - Delle / Lackschaden - instandsetzen und lackieren | |

**Beschädigung #16:** Heckklappe/-tür: Heckklappe - Delle / Lackschaden - instandsetzen und lackieren

ckschaden - instandsetzen und lackieren

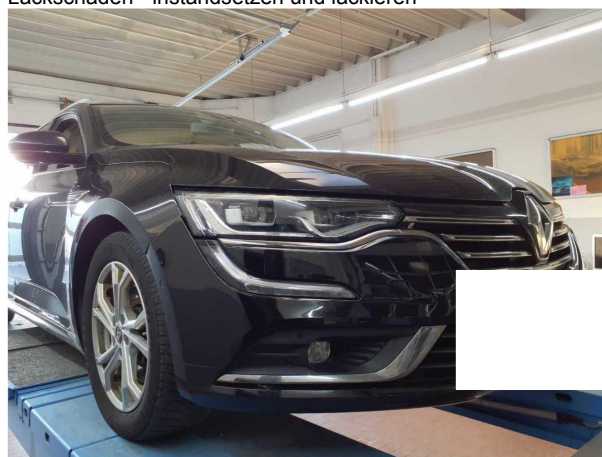
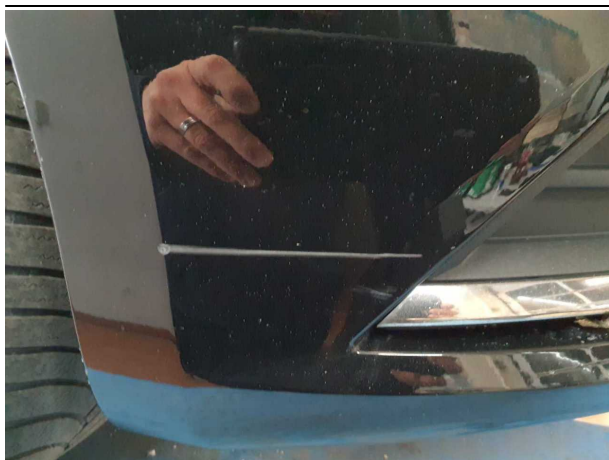
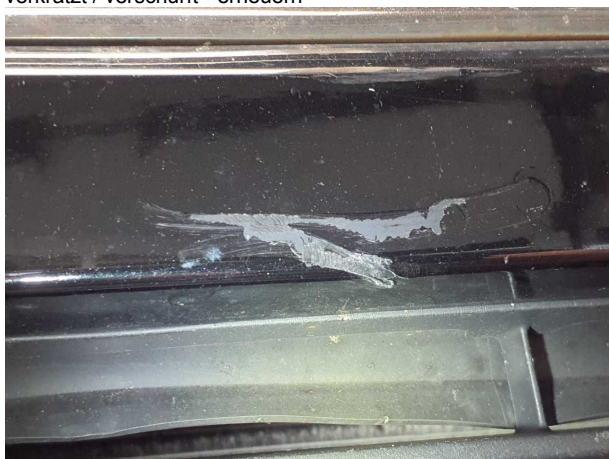
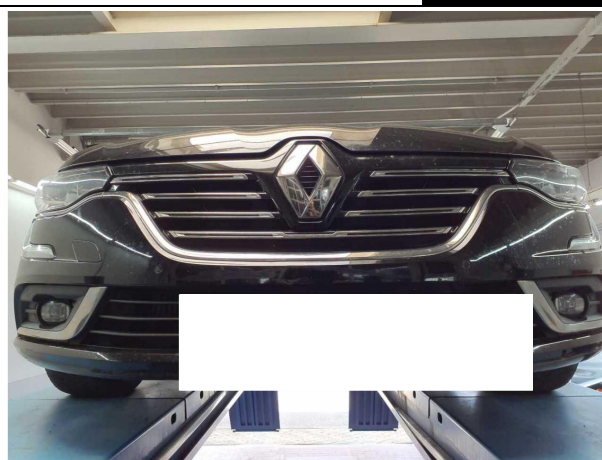
| Nr. | Bauteilgruppe | Beschreibung | Kosten (netto) |
|---|---|---|---|
| 17 | Stoßfänger vorn | Stoßfänger vorn - verkratzt / verschürft - erneuern | |

**Beschädigung #17:** Stossfänger vorn: Stossfänger vorn - verkratzt / verschürft - erneuern

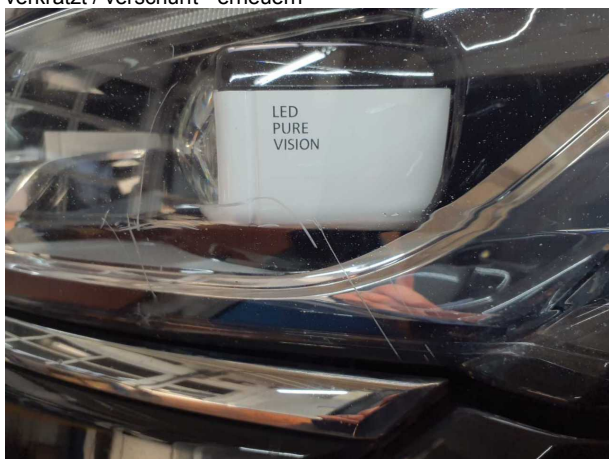
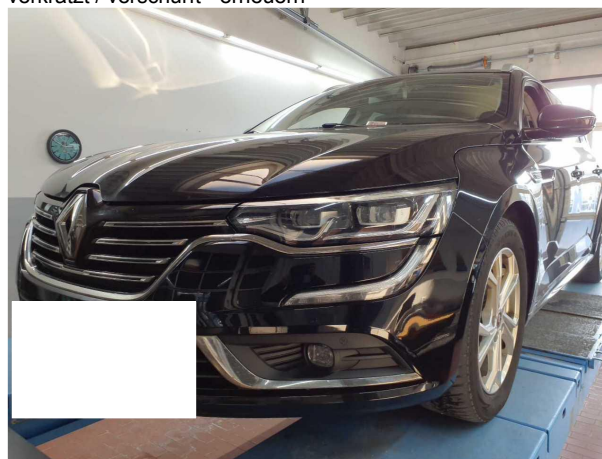
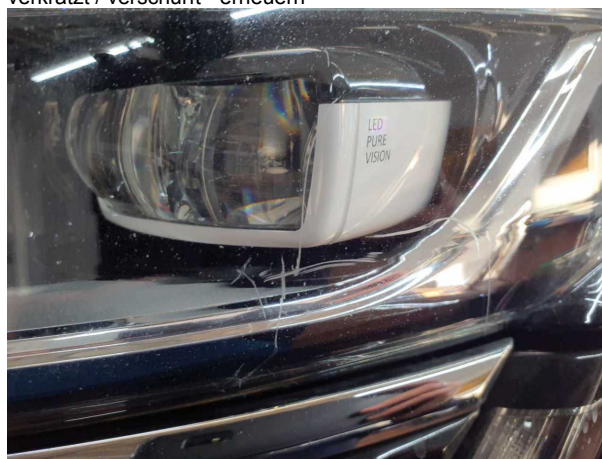
| Nr. | Bauteilgruppe | Beschreibung | Kosten (netto) |
|---|---|---|---|
| 18 | Scheinwerfer | Scheinwerfer links - verkratzt / verschürft - erneuern | |

**Beschädigung #18:** Scheinwerfer: Scheinwerfer links - verkratzt / verschürft - erneuern

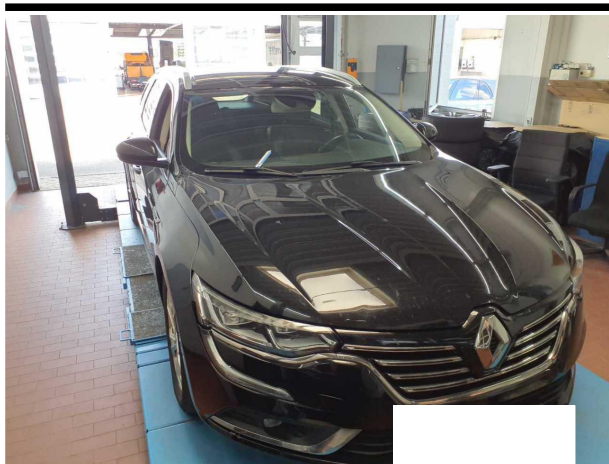
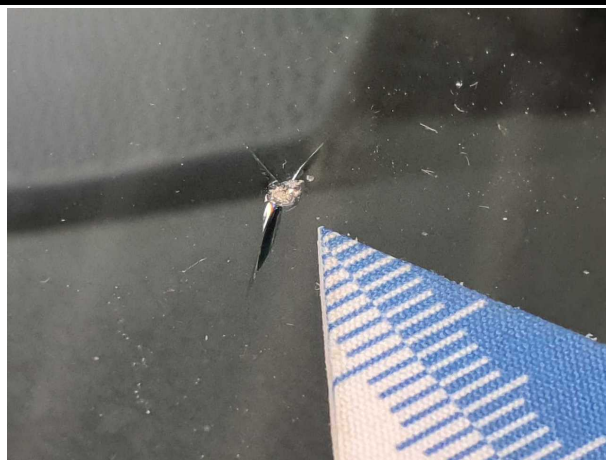
| Nr. | Bauteilgruppe | Beschreibung | Kosten (netto) |
|---|---|---|---|
| 19 | Verglasung | Frontscheibe - Steinschlag - erneuern | |

**Beschädigung #19:** Verglasung: Frontscheibe - Steinschlag - erneuern

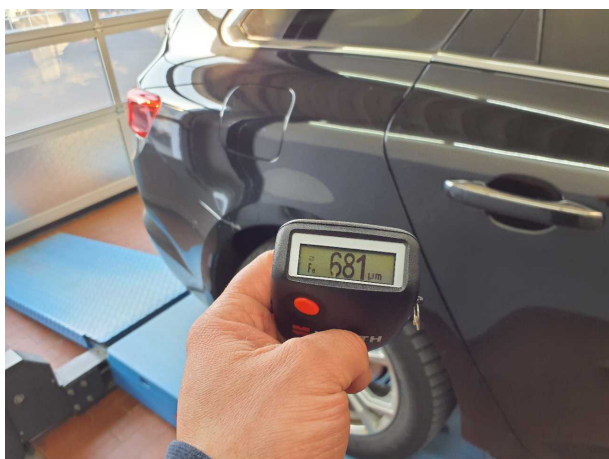
| Nr. | Ort | Wertminderung |
|---|---|---|
| 1 | Seitenwand rechts, Tür hinten rechts, Reparaturrechnung nicht vorhanden | 200,00 € |

**Nachlackierung 1:** Seitenwand rechts, Tür hinten rechts
