## Ford S-MAX Trend

EZ 02/2016 | Van | Diesel | Schaltgetriebe | 158.299km  
Besteuerung: Regelbesteuert (Deutschland)  
Fahrzeugstandort: 98\*\*\*  
Fahrzeug aufgenommen am: 16.07.2026

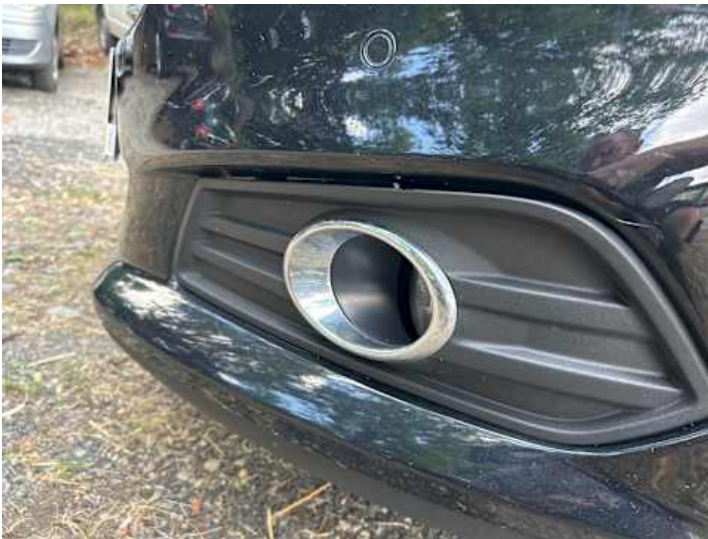
Stoßstange vorne (Spaltmaße ungenau)

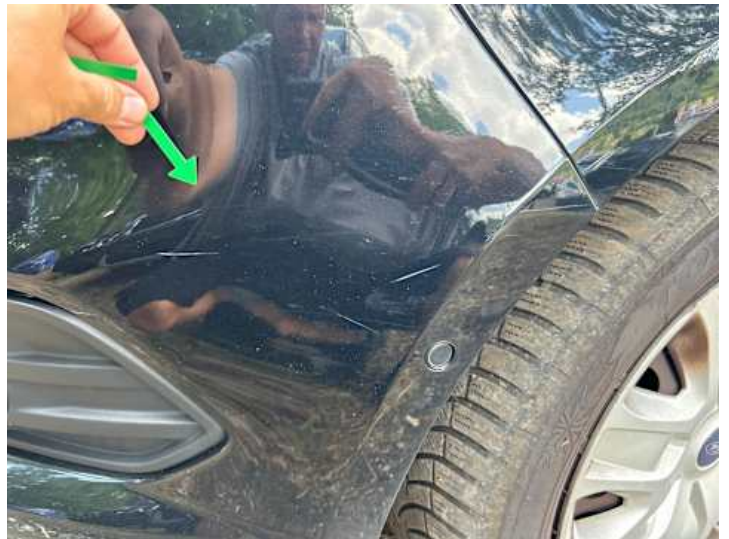
Stoßstange vorne (Kratzer)

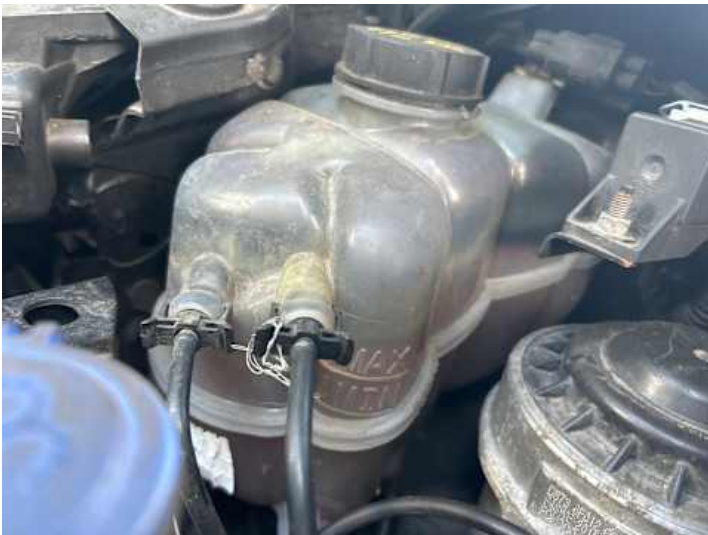
| Unterer Motorbereich | Bei dem Kühlwasser: Ölfilm/verschlammt; |

Motorhaube (Anderer Schaden): Verschlammt

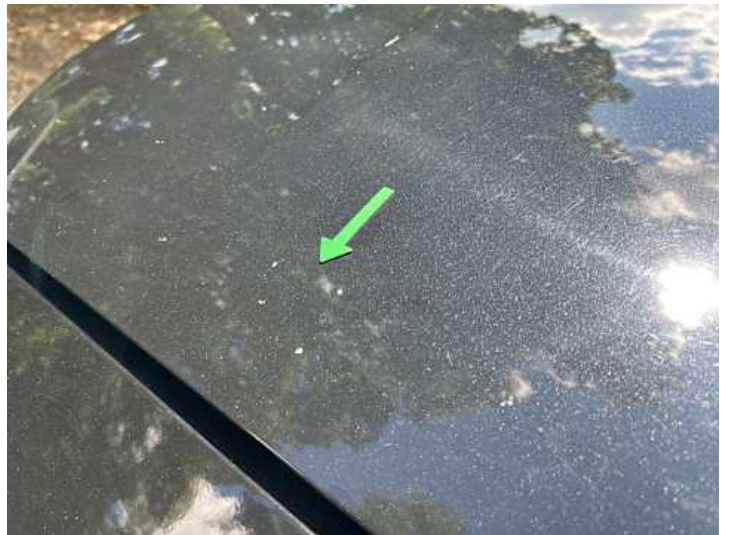
Motorhaube (Spaltmaße ungenau, Anderer Schaden, Steinschlag): Schließt nicht vollständig

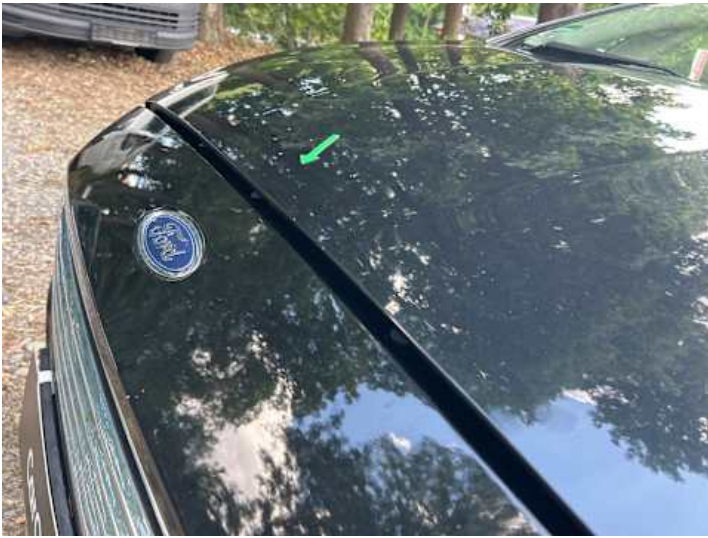
Motorhaube (Spaltmaße ungenau, Anderer Schaden, Steinschlag): Schließt nicht vollständig

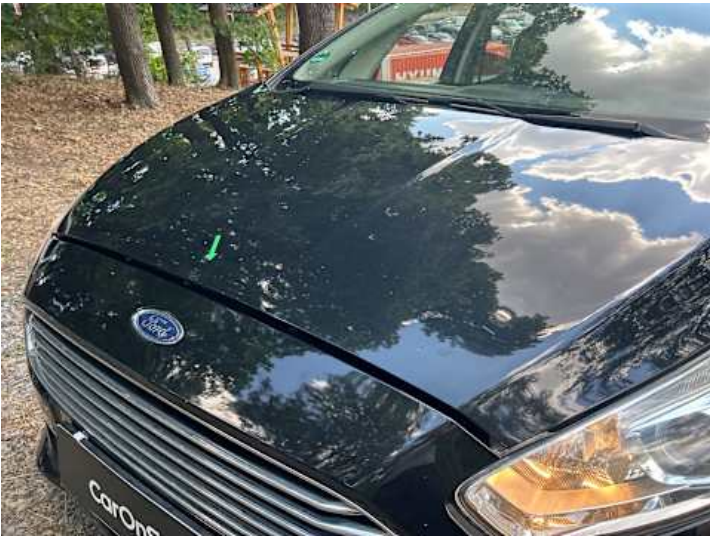
Motorhaube (Spaltmaße ungenau, Anderer Schaden, Steinschlag): Schließt nicht vollständig

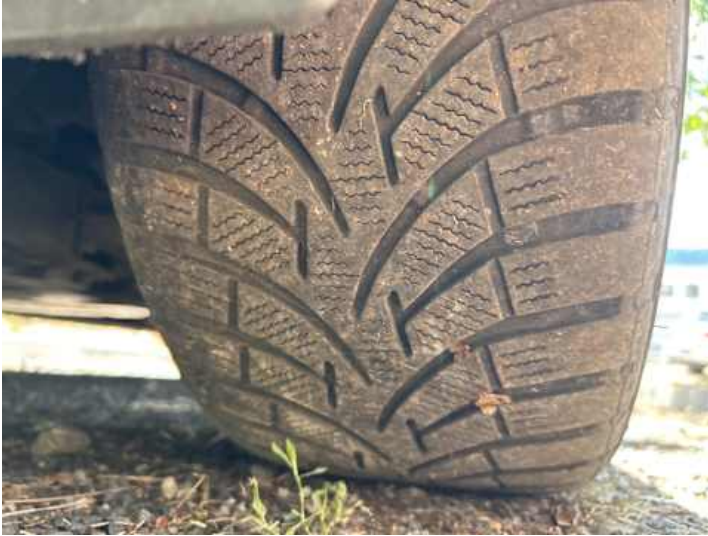
Rad (Ungleichmäßig abgefahren)

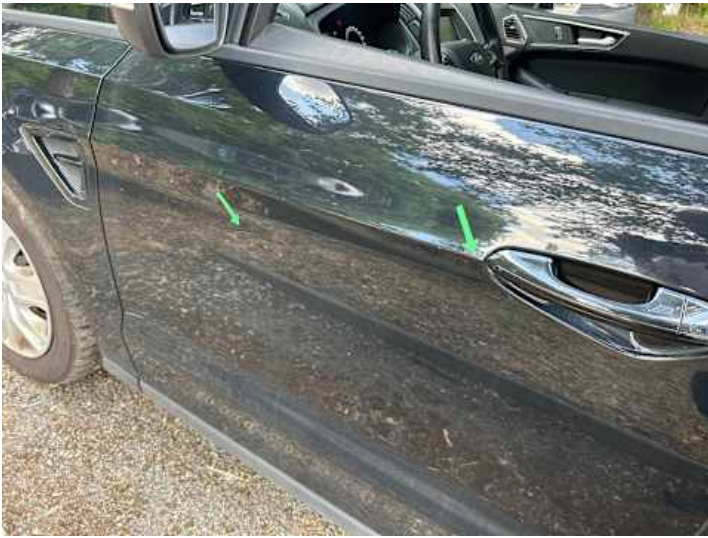
Fahrertür (Kratzer)

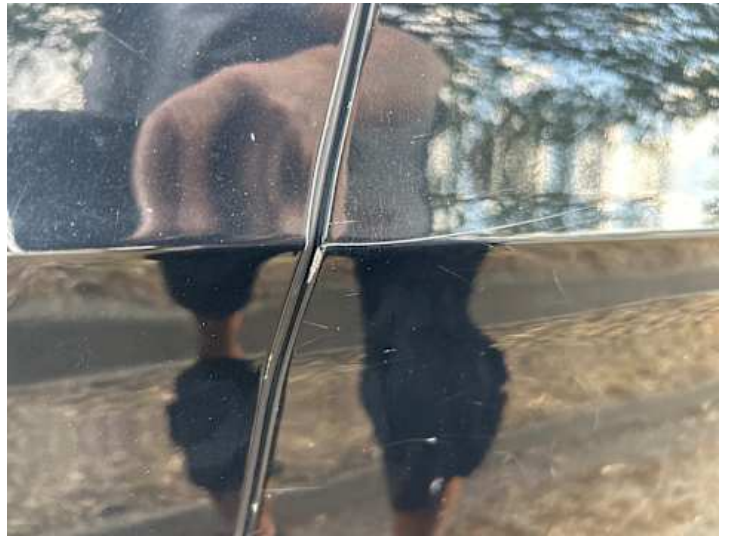
Türe hinten links (Rost, Kratzer)

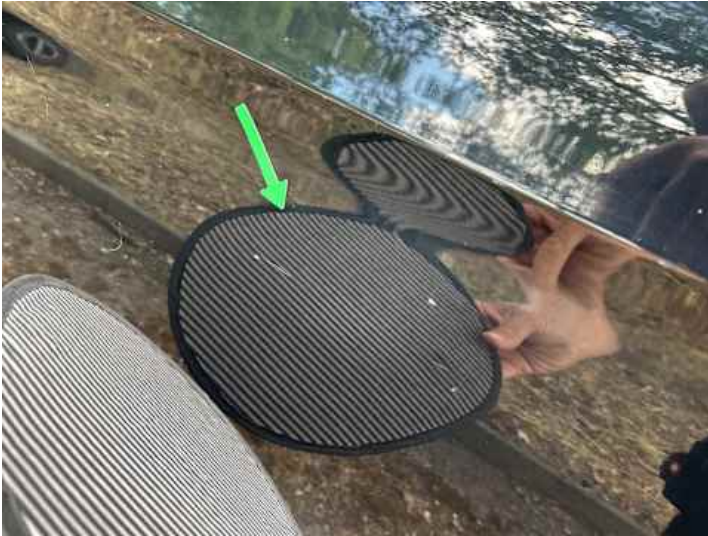
Türe hinten links (Rost, Kratzer)

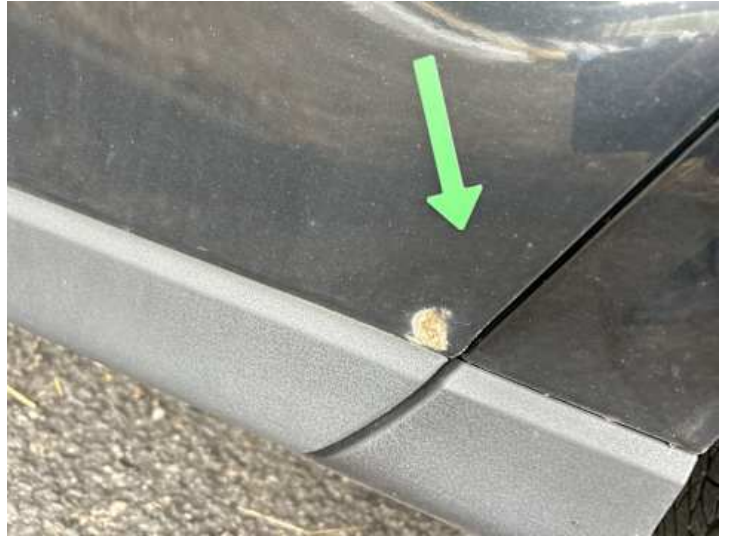
Türe hinten links (Rost, Kratzer)

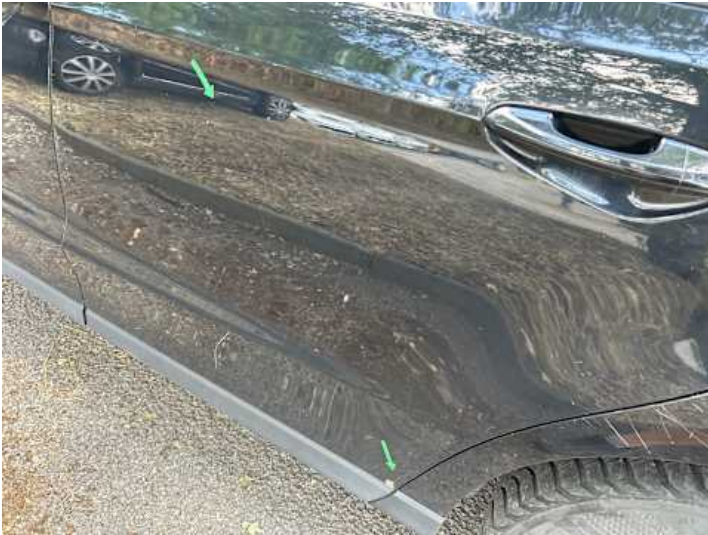
Türe hinten links (Rost, Kratzer)

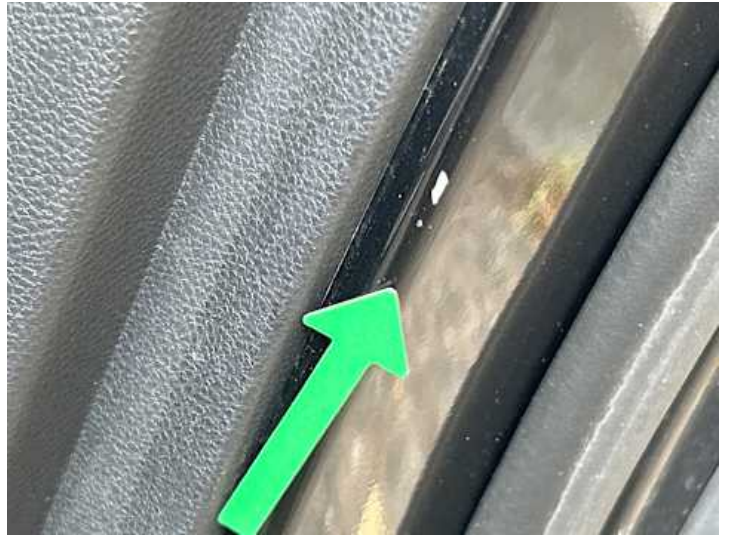
Türe hinten rechts (Kratzer)

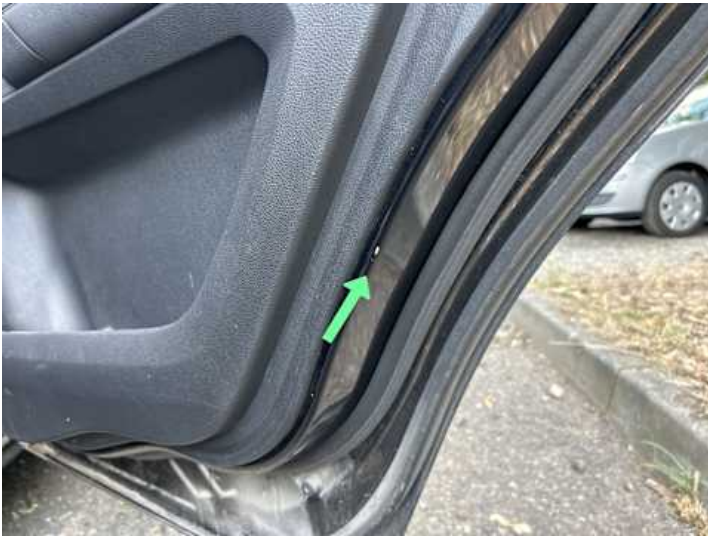
Türe hinten rechts (Kratzer)

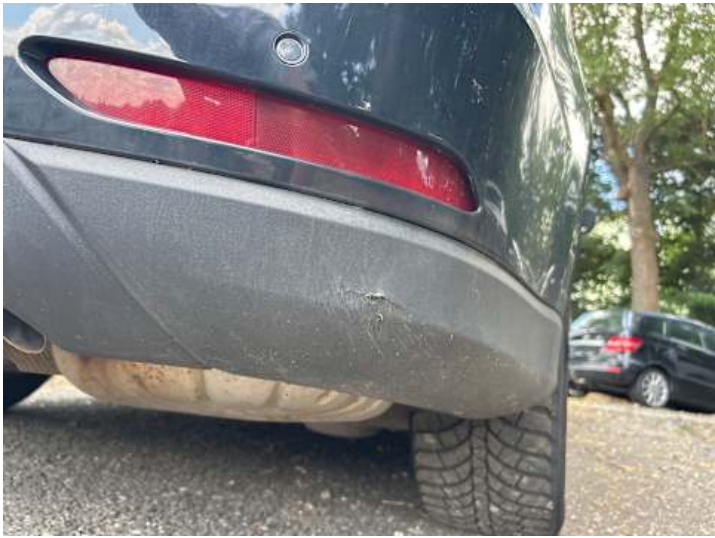
Stoßstange hinten (Kratzer)

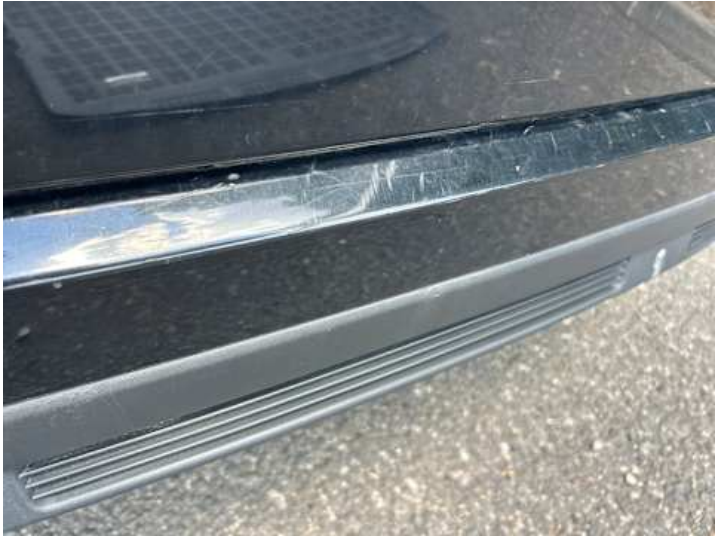
Stoßstange hinten (Kratzer, Verformung)

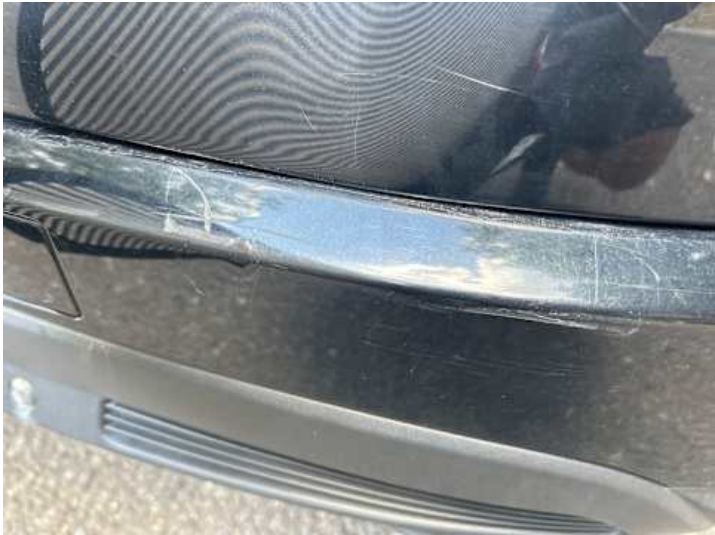
Stoßstange hinten (Kratzer, Verformung)

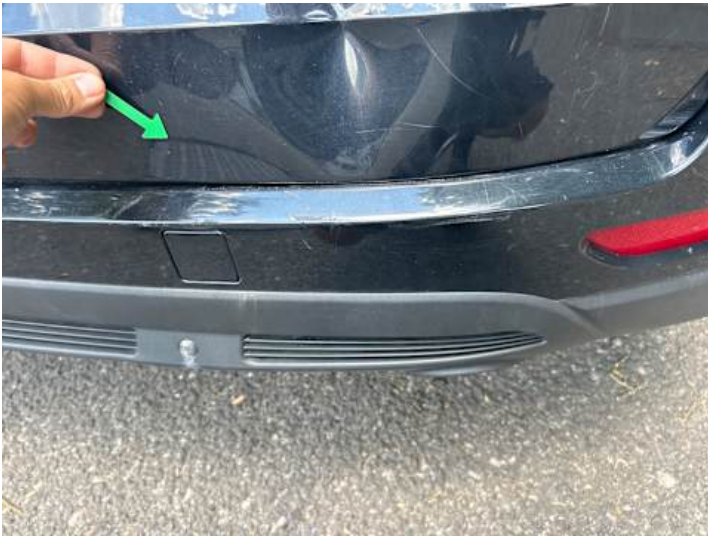
Stoßstange hinten (Kratzer, Verformung)

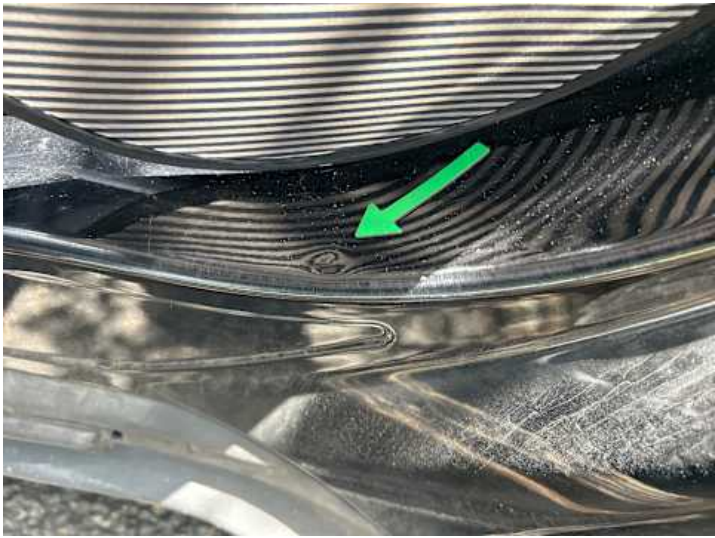
Schweller links (Delle)

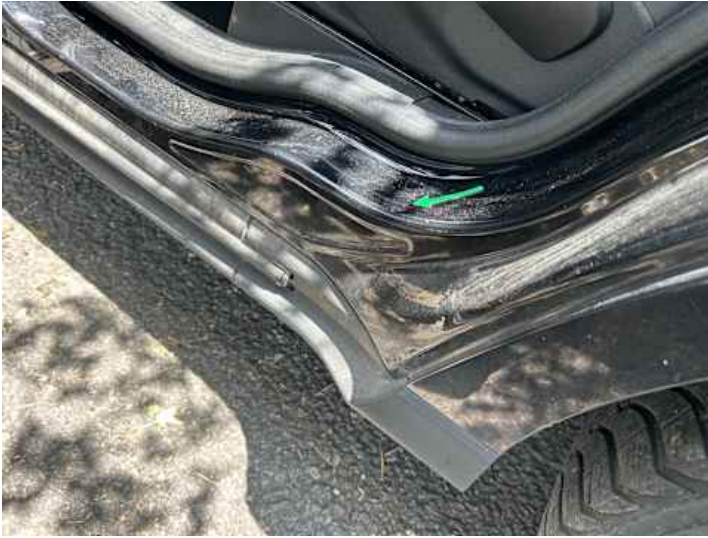
Schweller links (Delle)

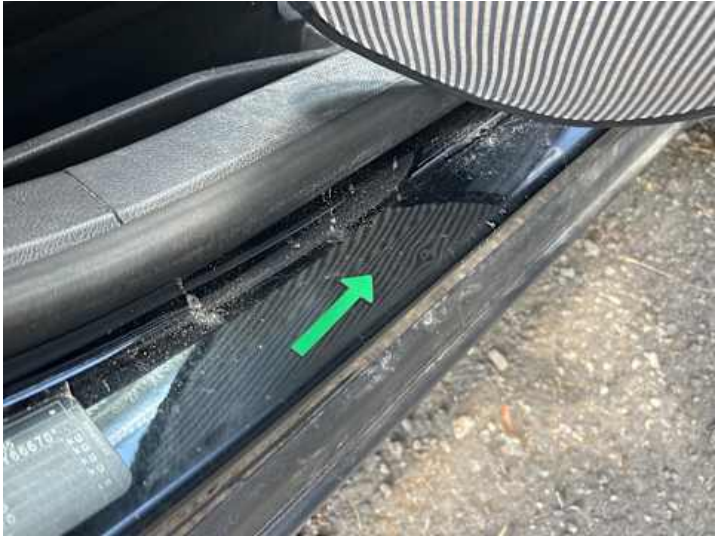
Schweller rechts (Delle, Kratzer)

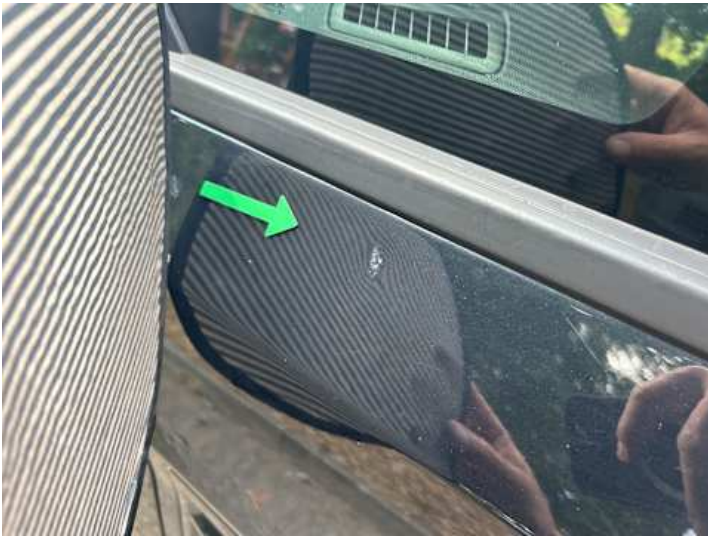
Kotflügel vorne rechts (Kratzer, Rost, Delle)

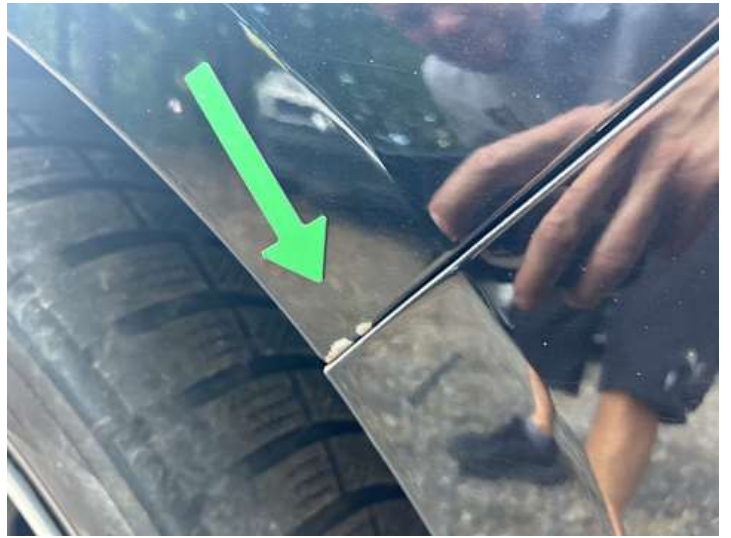
Kotflügel vorne rechts (Kratzer, Rost, Delle)

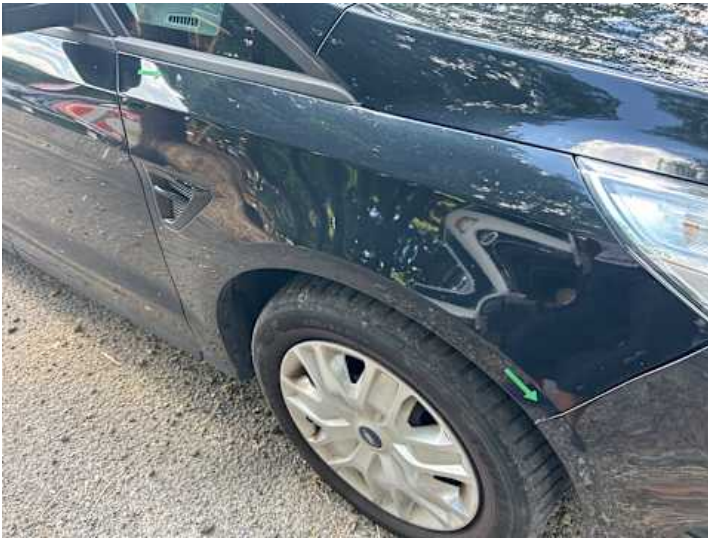
Kotflügel vorne rechts (Kratzer, Rost, Delle)

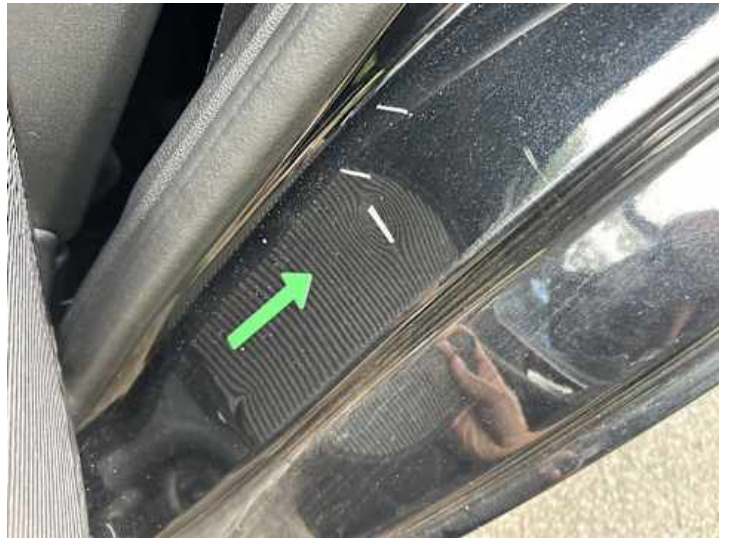
Seitenteil hinten links (Kratzer, Delle)

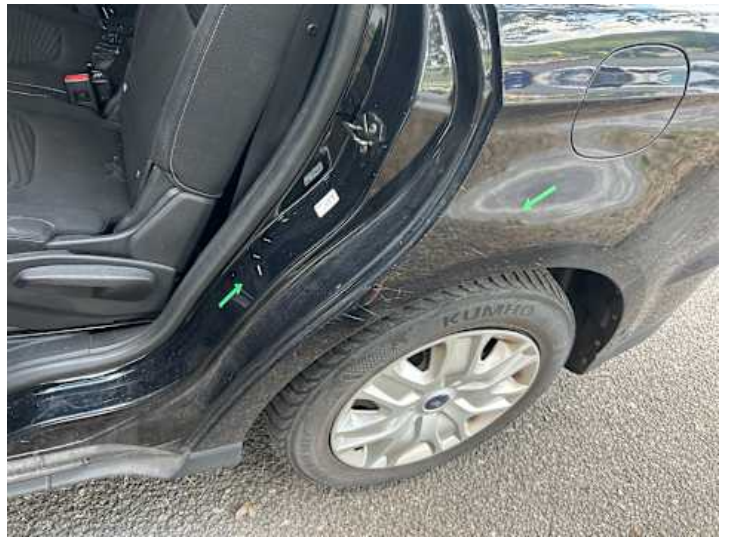
Seitenteil hinten links (Kratzer, Delle)

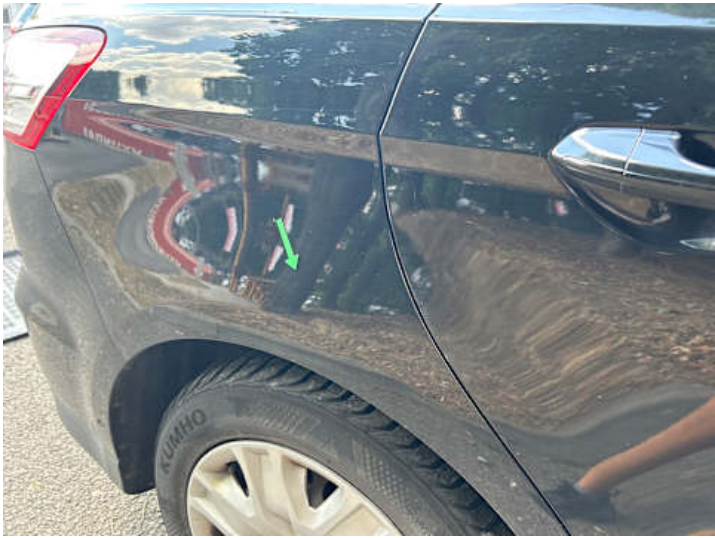
Seitenteil hinten rechts (Delle, Kratzer)

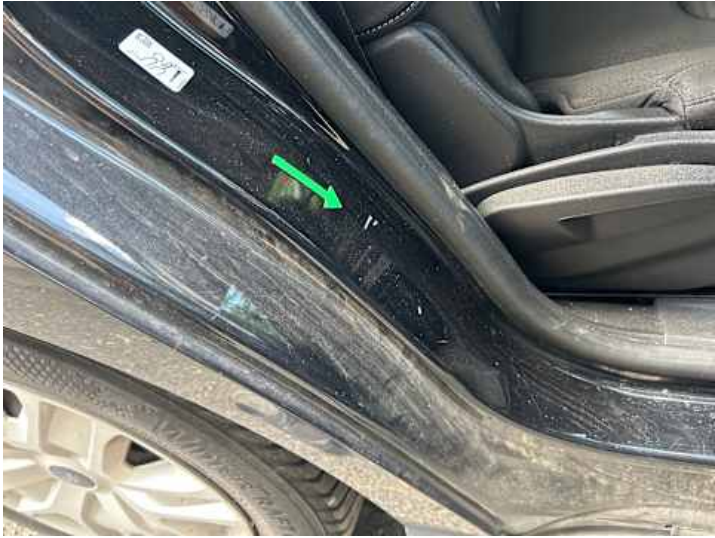
Seitenteil hinten rechts (Kratzer, Delle)

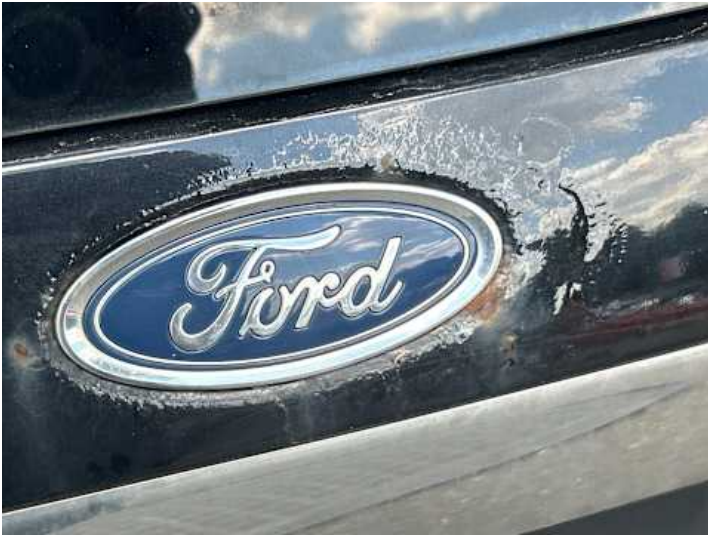
Heckklappe (Rost)

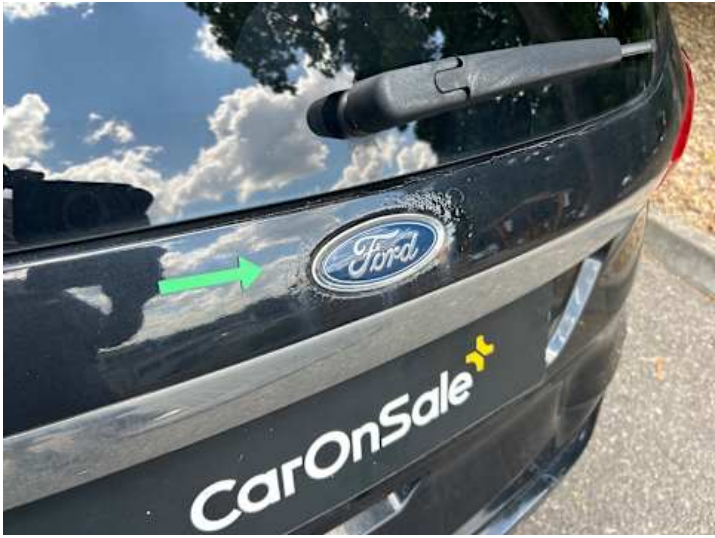
Heckklappe (Rost)

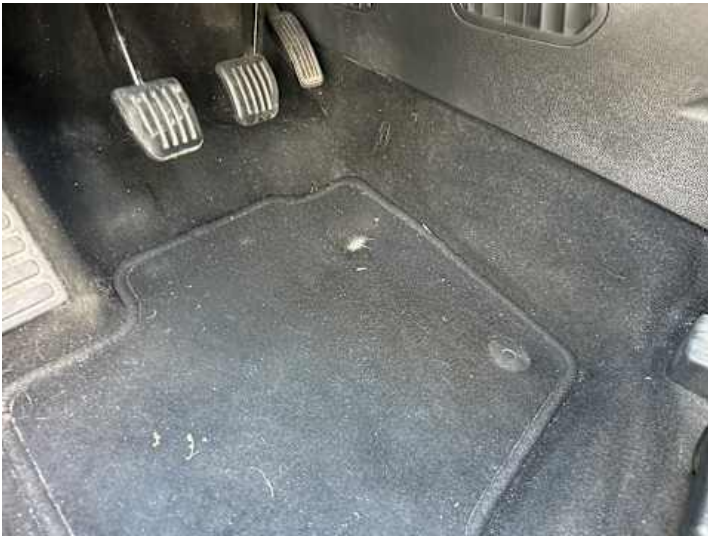
Innenraum (Verschleiß)

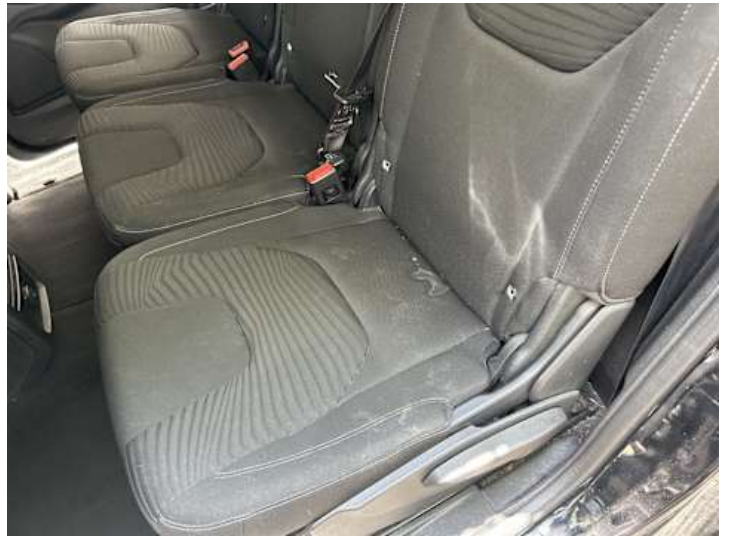
Innenraum (Verschmutzung)

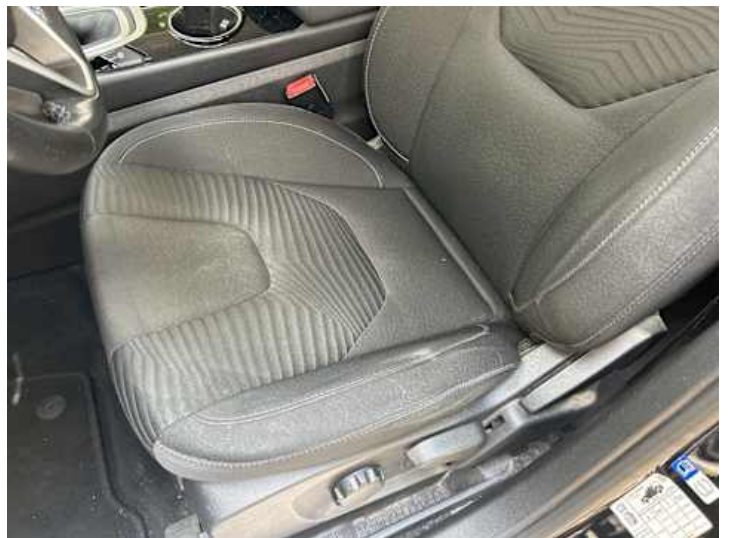
Innenraum (Verschmutzung)

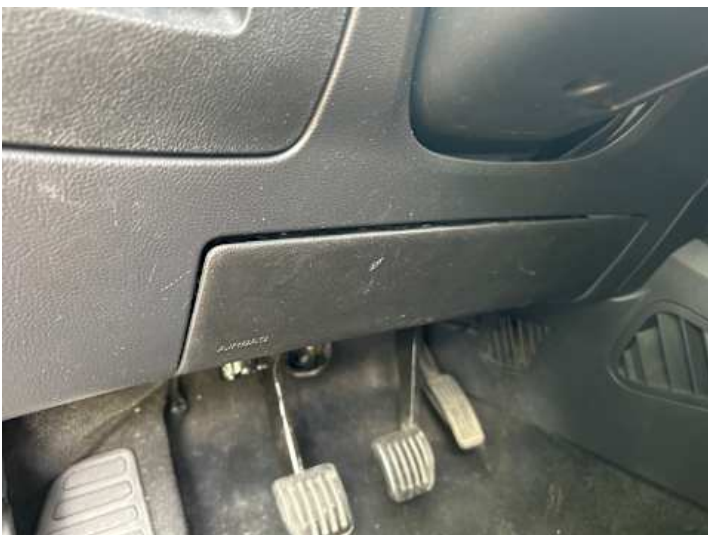
Innenraum (Diverse Schäden)

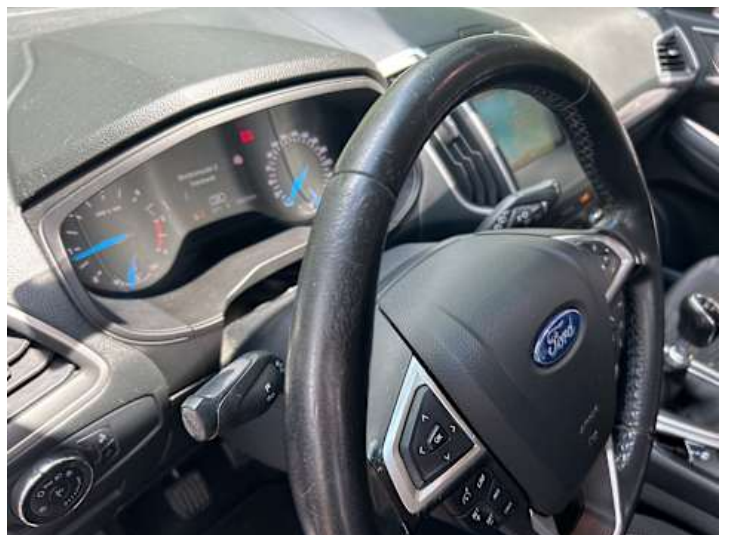
Innenraum (Verschleiß, Verschmutzung)

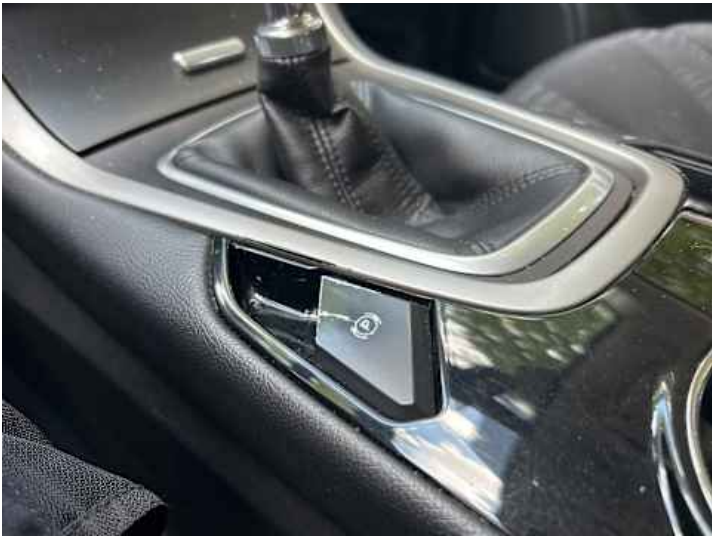
Innenraum (Kratzer)
