## Mercedes-Benz Citan 112 lang

EZ 11/2018 | Kastenwagen | Benzin | Schaltgetriebe | 49.146km  
Besteuerung: Regelbesteuert (Deutschland)  
Fahrzeugstandort: 12\*\*\*  
Fahrzeug aufgenommen am: 26.06.2026

# Hinweise zum Zustandsbericht

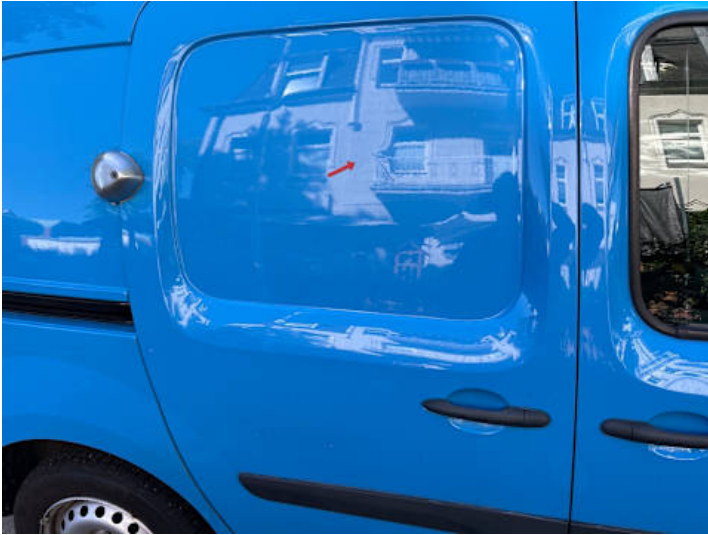
Türe hinten rechts (Delle, Kratzer)

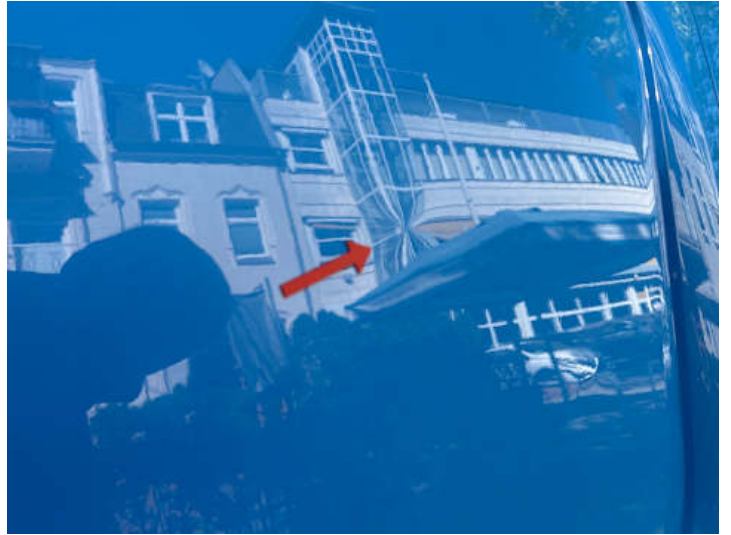
Türe hinten rechts (Delle, Kratzer)

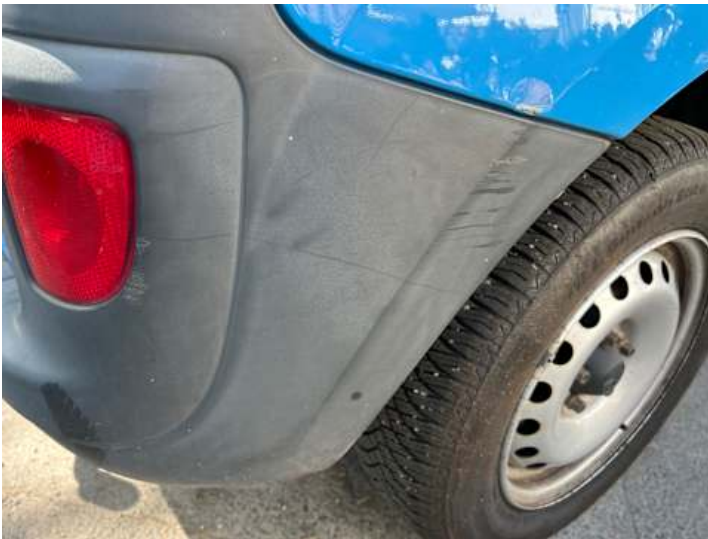
Stoßstange hinten (Kratzer)

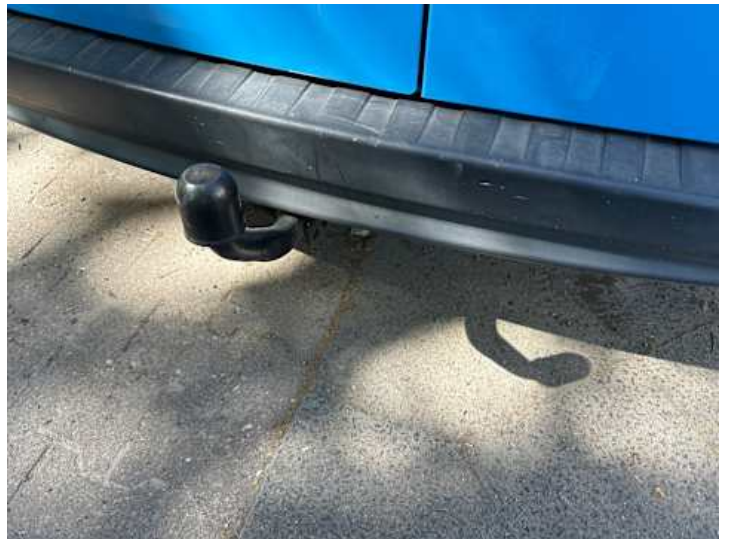
Stoßstange hinten (Kratzer)

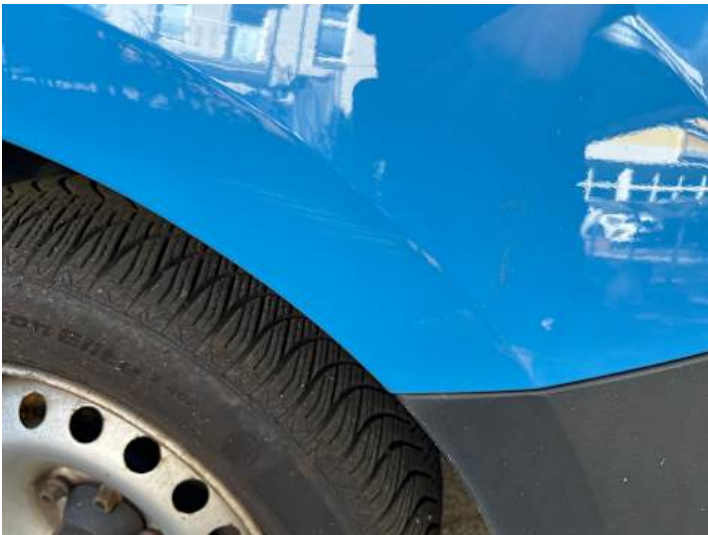
Kotflügel vorne rechts (Kratzer)

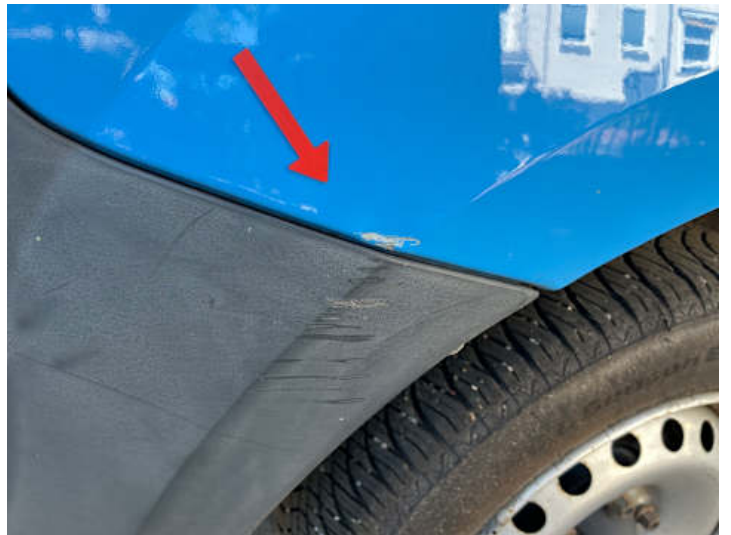
Seitenteil hinten rechts (Delle, Kratzer)

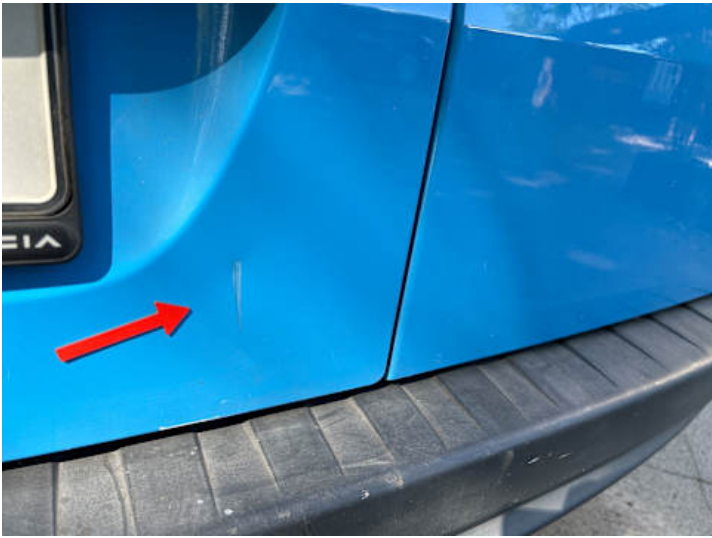
Heckklappe (Kratzer, Delle)

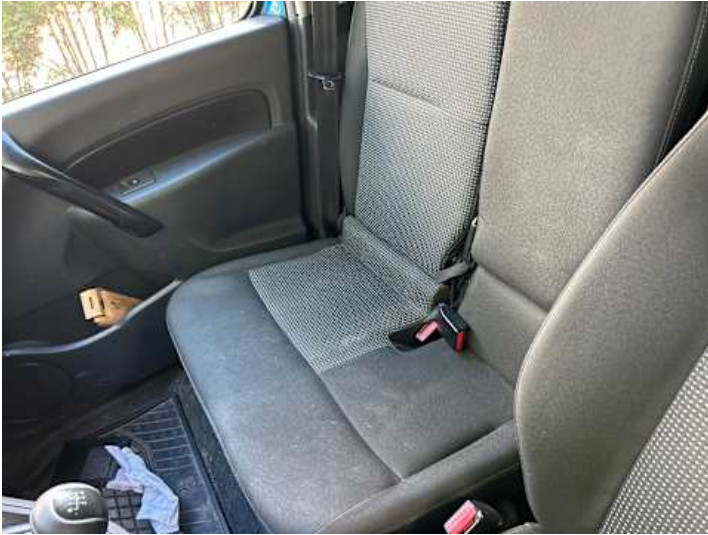
Innenraum (Verschmutzung, Verschleiß)

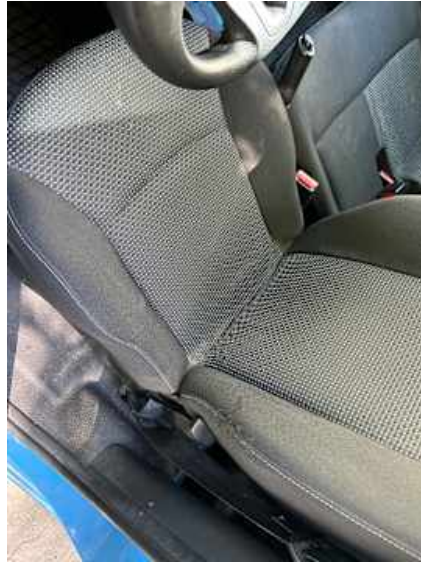
Innenraum (Verschmutzung, Verschleiß)
