## Volkswagen Transporter Kombi lang

EZ 09/2014 | Van | Diesel | Schaltgetriebe | 257.547km  
Besteuerung: Regelbesteuert (Österreich)  
Fahrzeugstandort: 84\*\*\*  
Fahrzeug aufgenommen am: 15.07.2026

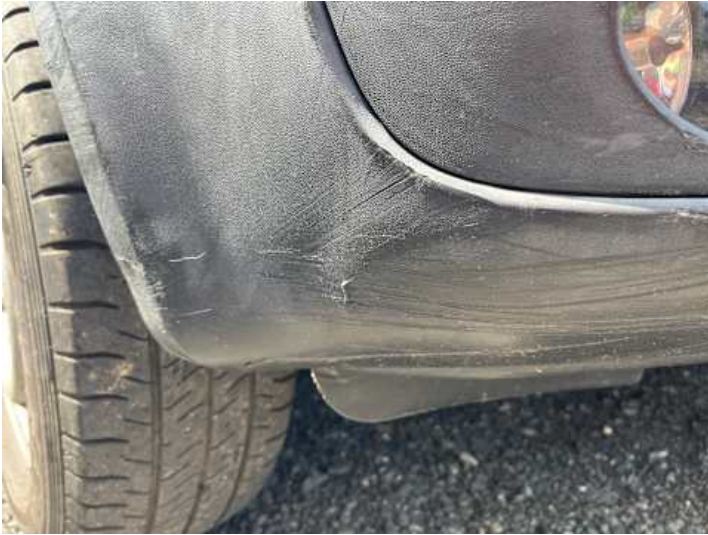
Stoßstange vorne (Kratzer)

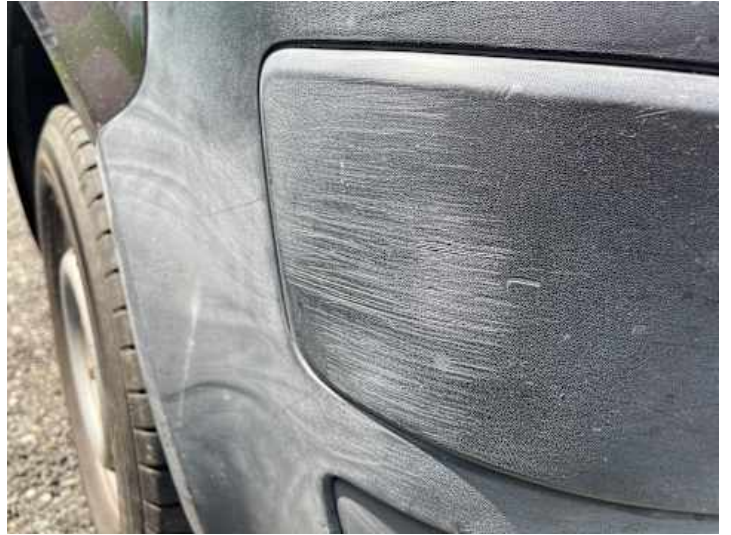
Stoßstange vorne (Kratzer)

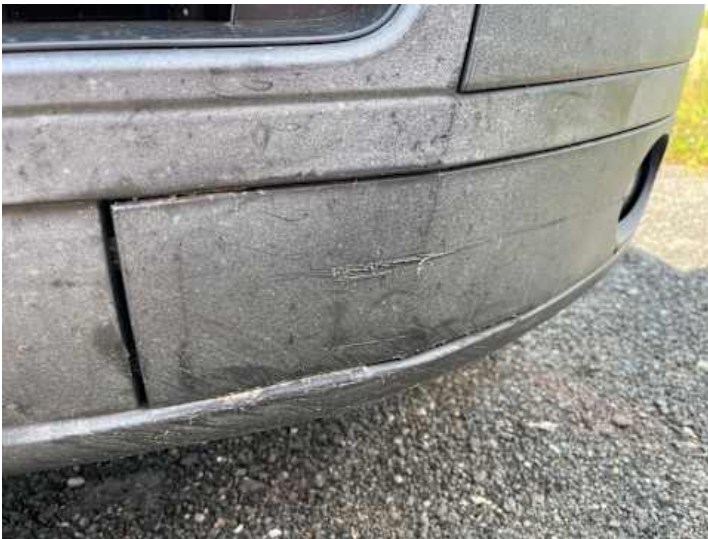
Stoßstange vorne (Kratzer)

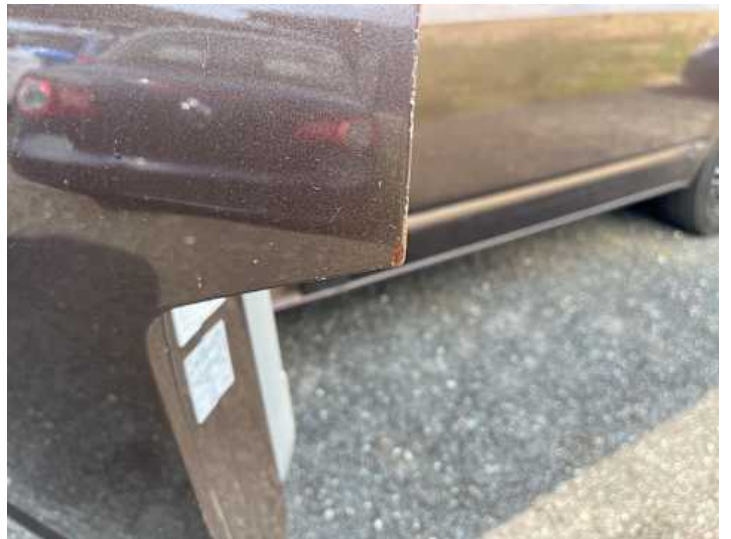
Fahrtür (Rost)

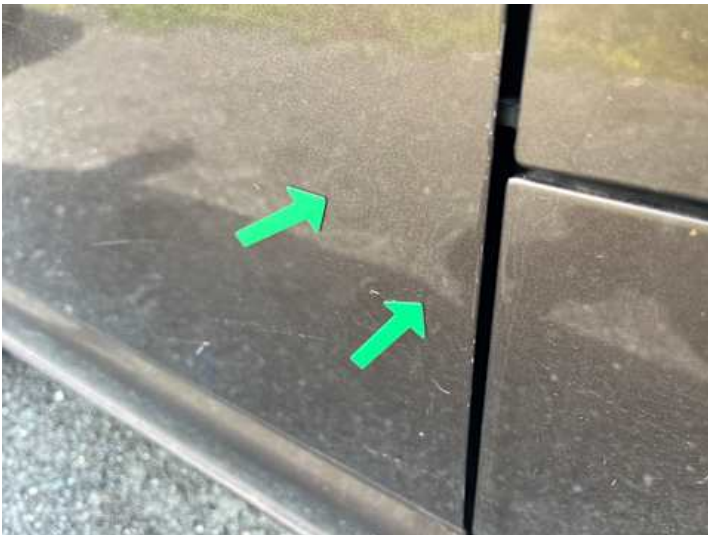
Fahrtür (Delle)

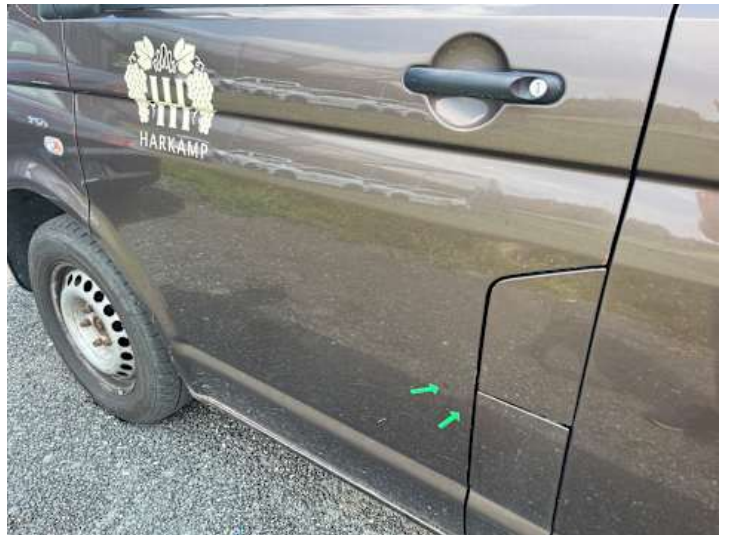
Fahrtür (Delle)

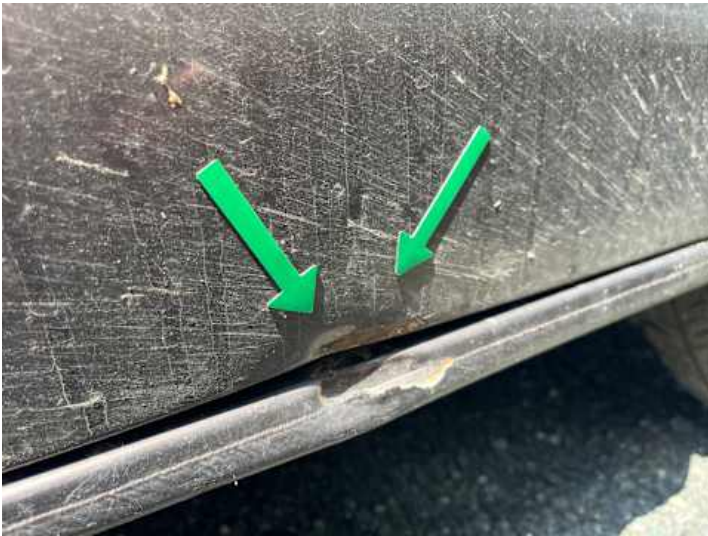
Beifahrertür (Lackschaden, Verformung)

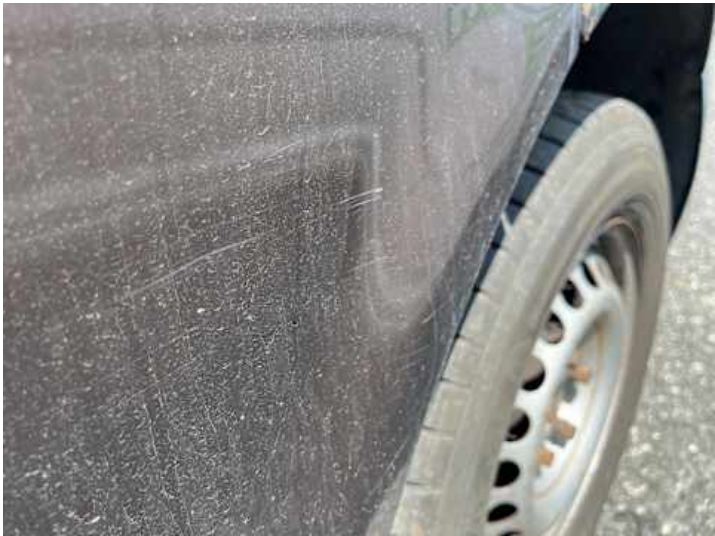
Beifahrertür (Kratzer)

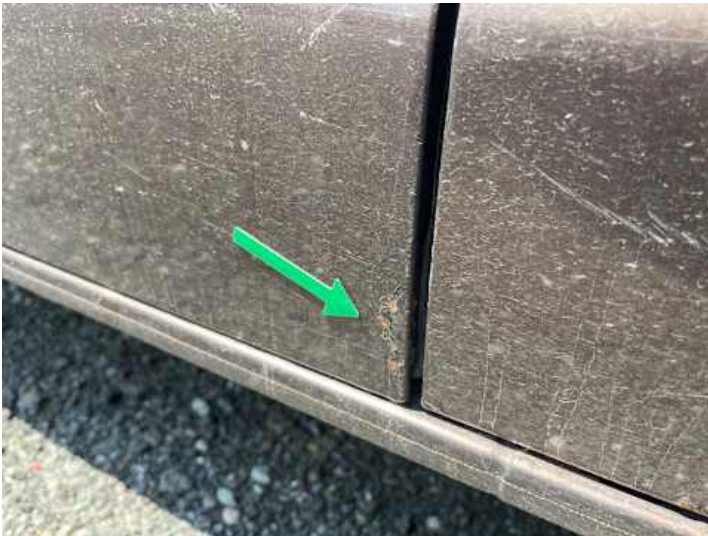
Türe hinten rechts (Rost)

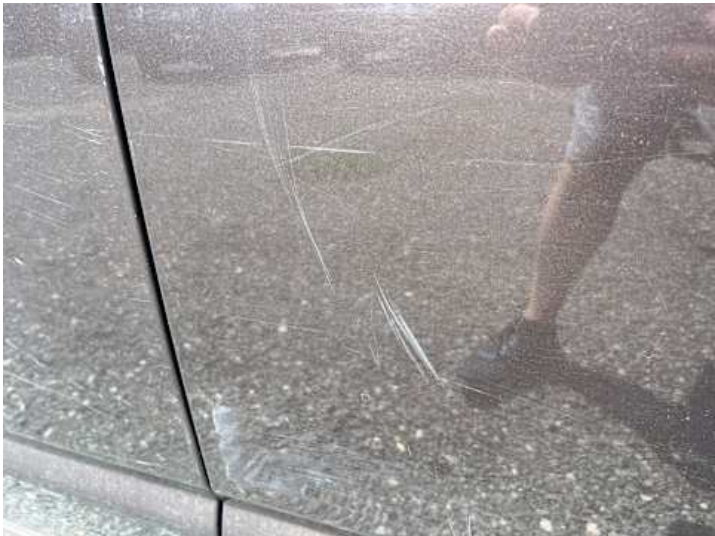
Türe hinten rechts (Kratzer, Lackschaden)

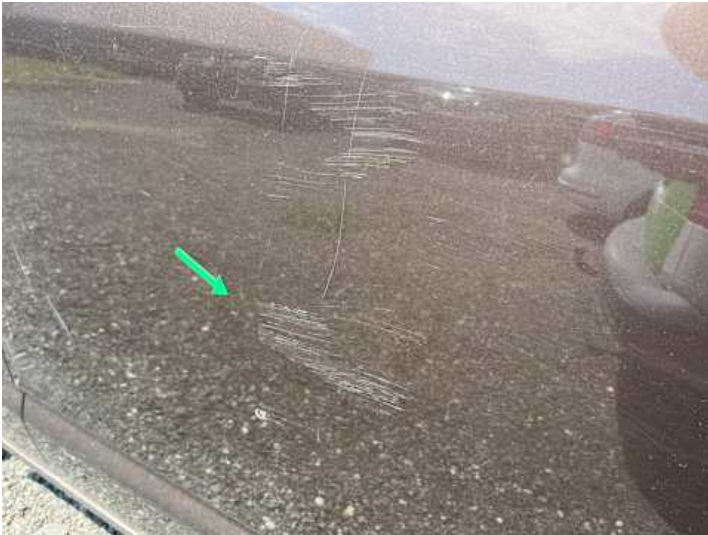
Türe hinten rechts (Kratzer, Lackschaden)

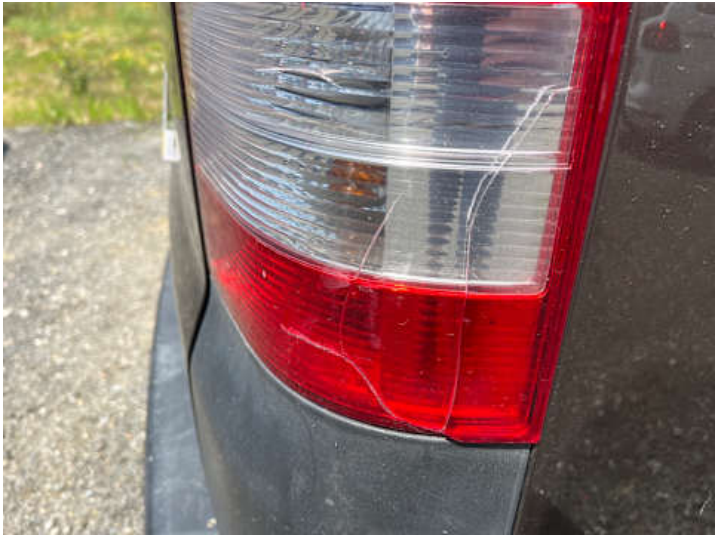
Rücklicht (rechts) (Riss/Bruch)

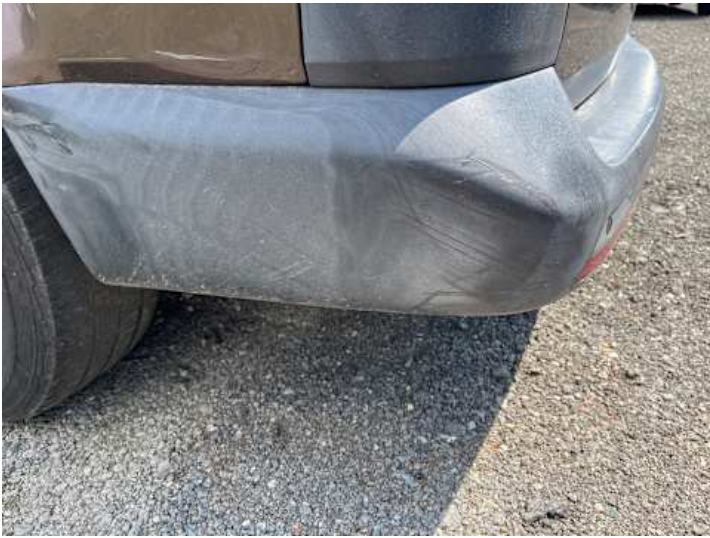
Stoßstange hinten (Kratzer)

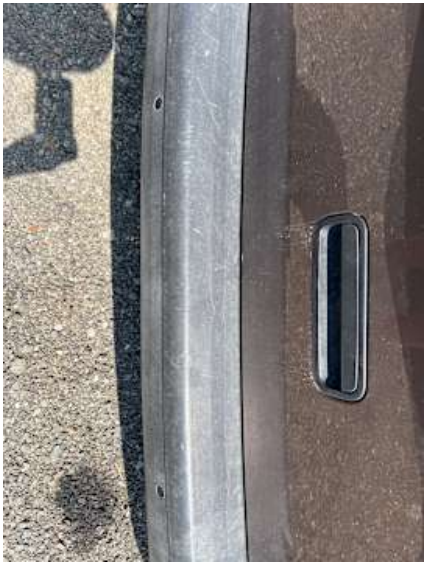
Stoßstange hinten (Kratzer)

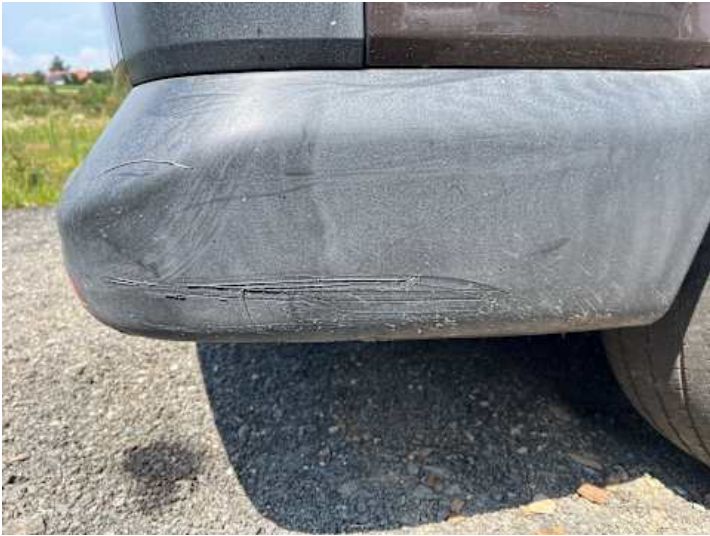
Stoßstange hinten (Kratzer)

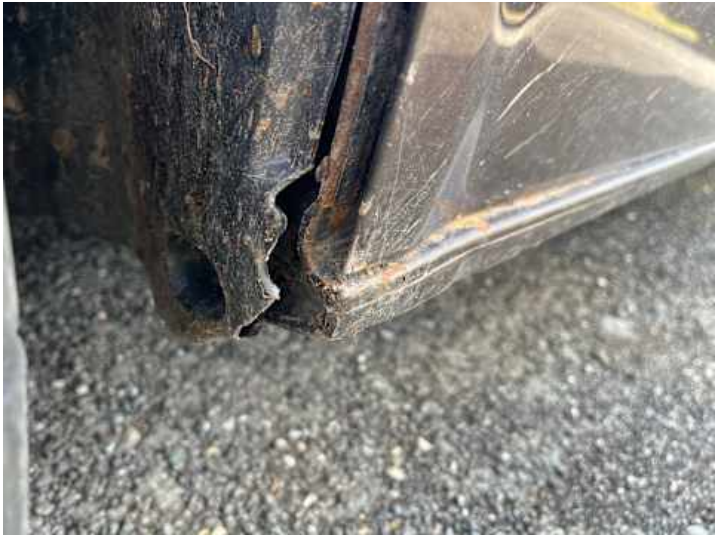
Schweller links (Rost)

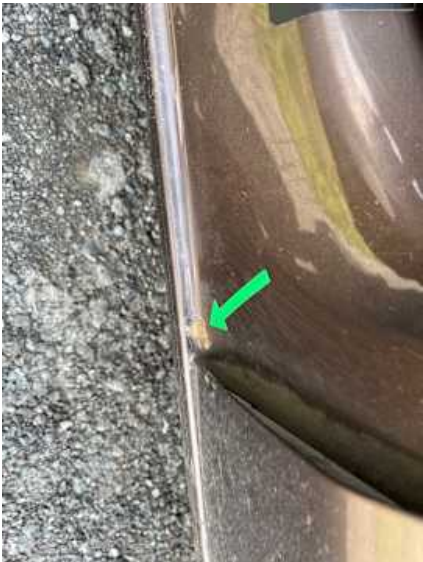
Schweller links (Rost)

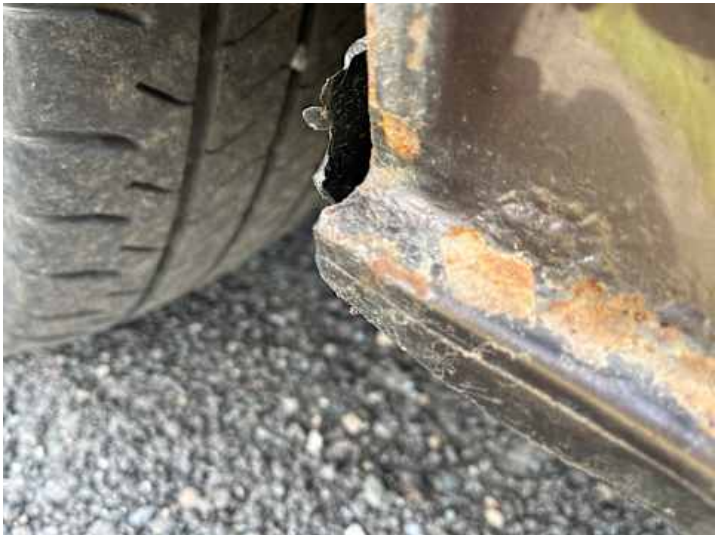
Schweller links (Rost)

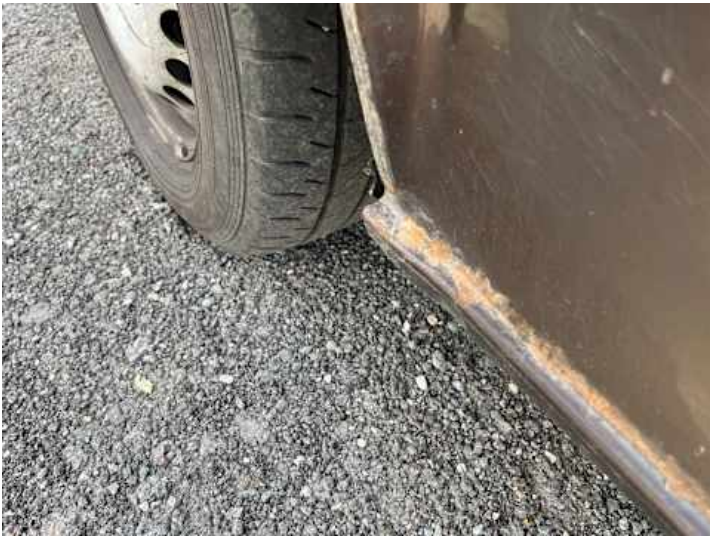
Schweller links (Rost)

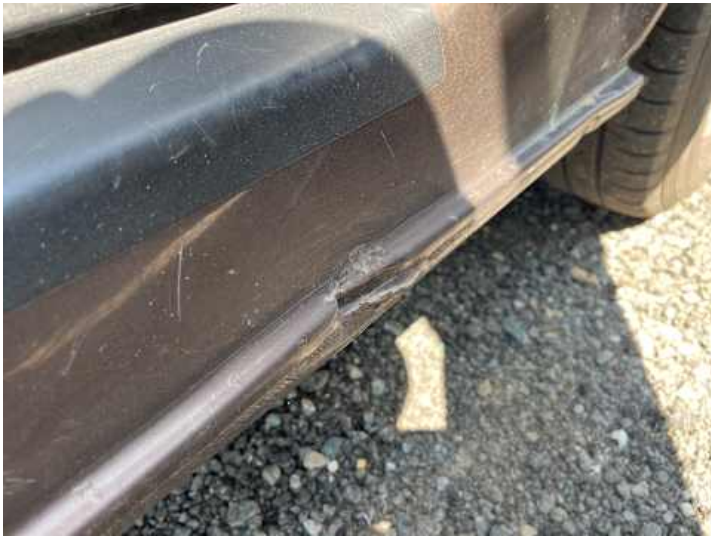
Schweller rechts (Lackschaden, Verformung)

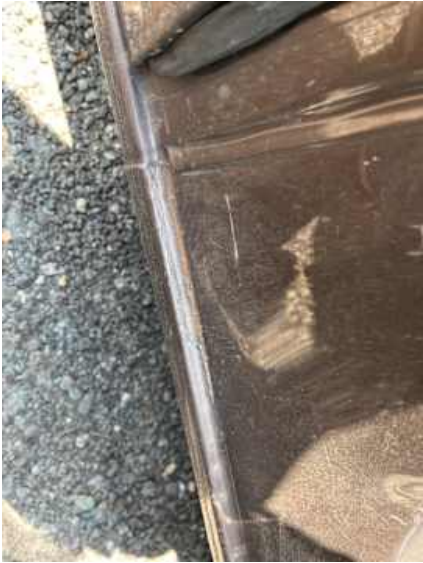
Schweller rechts (Rost)

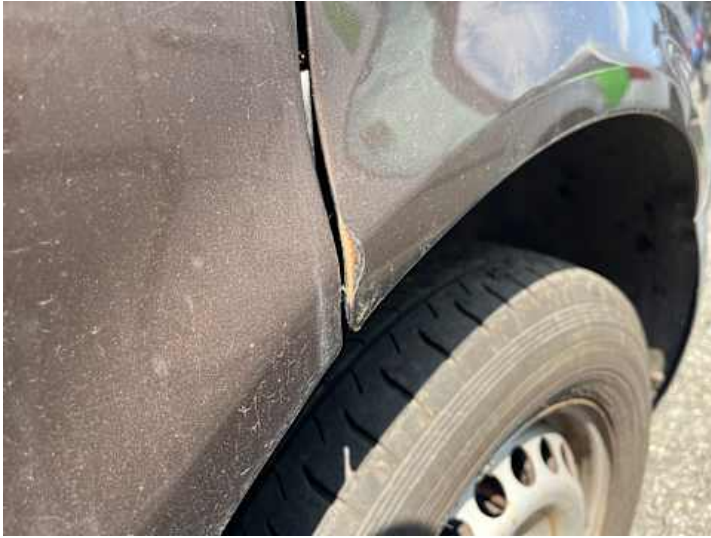
Kotflügel vorne rechts (Rost)

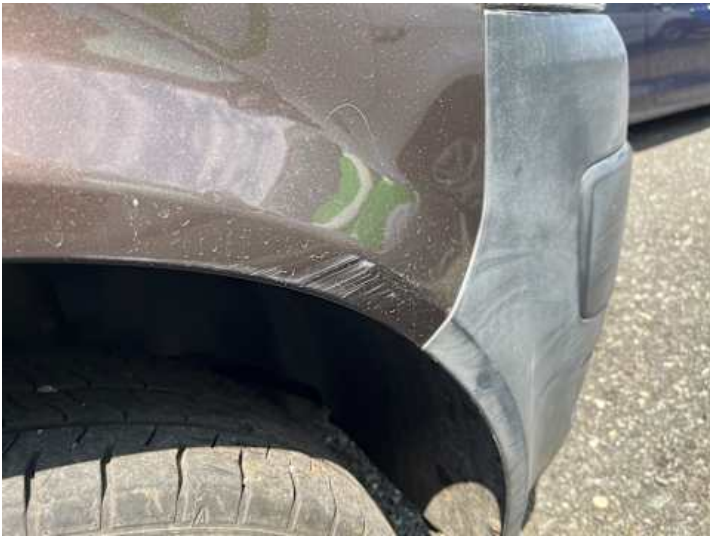
Kotflügel vorne rechts (Lackschaden)

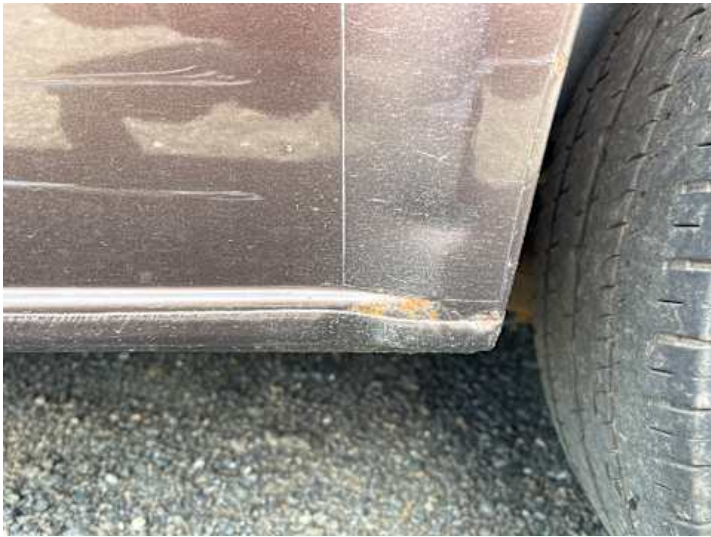
Seitenteil hinten links (Rost)

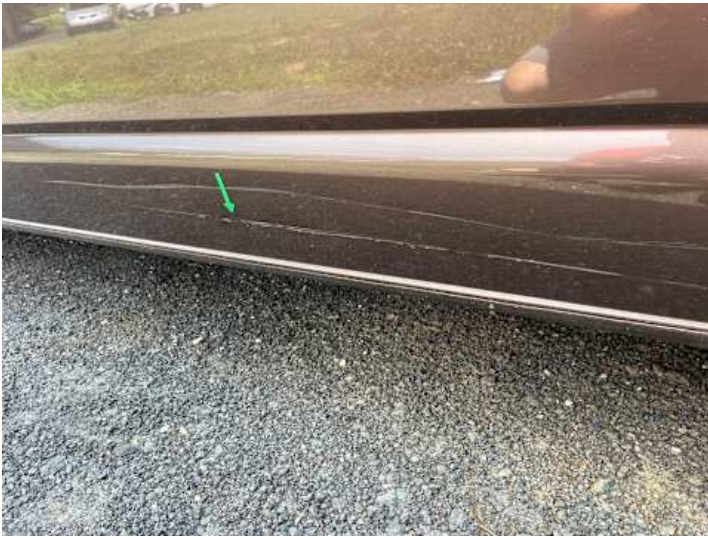
Seitenteil hinten links (Lackschaden, Kratzer)

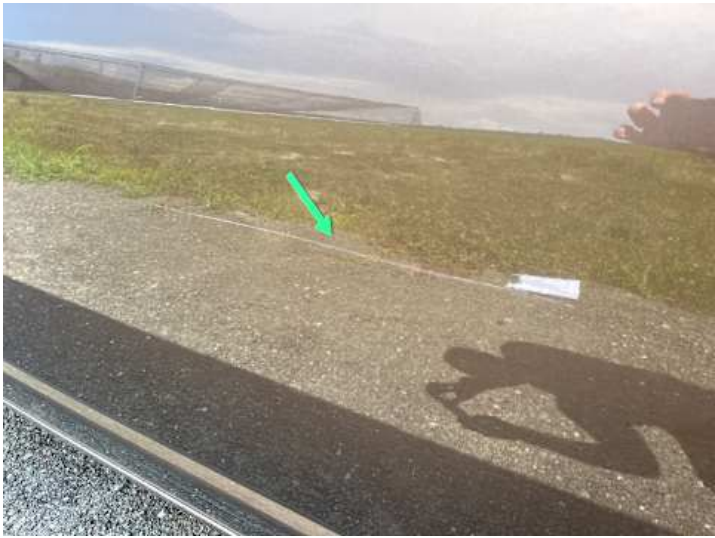
Seitenteil hinten links (Lackschaden, Kratzer)

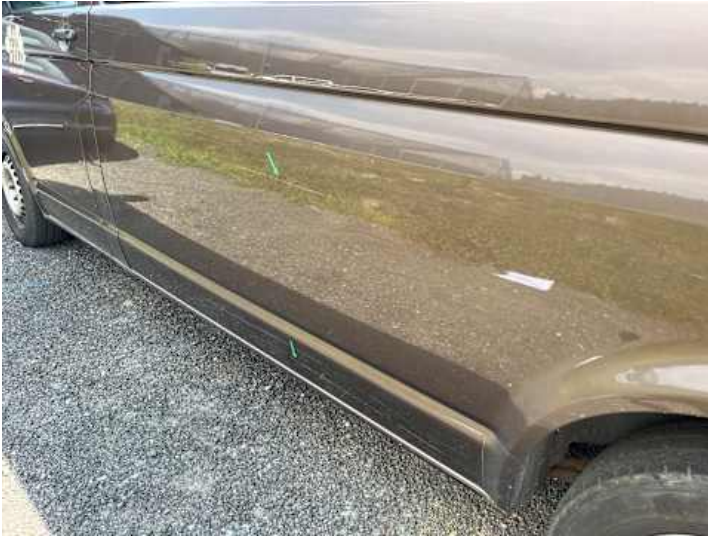
Seitenteil hinten links (Lackschaden, Kratzer)

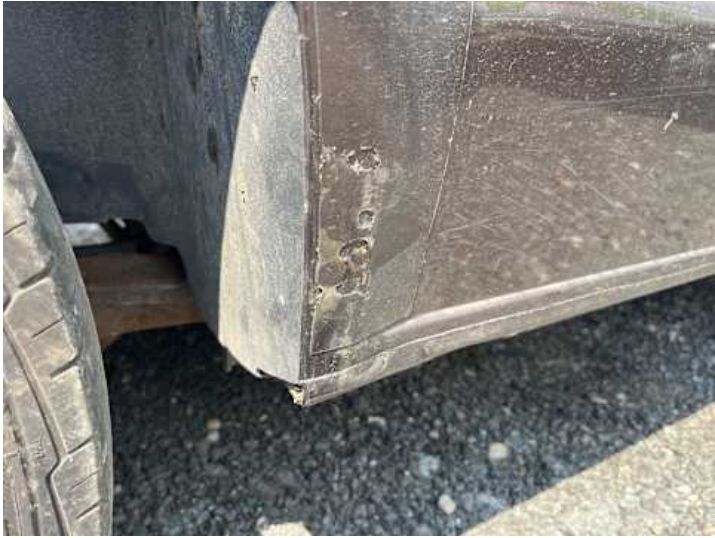
Seitenteil hinten rechts (Rost)

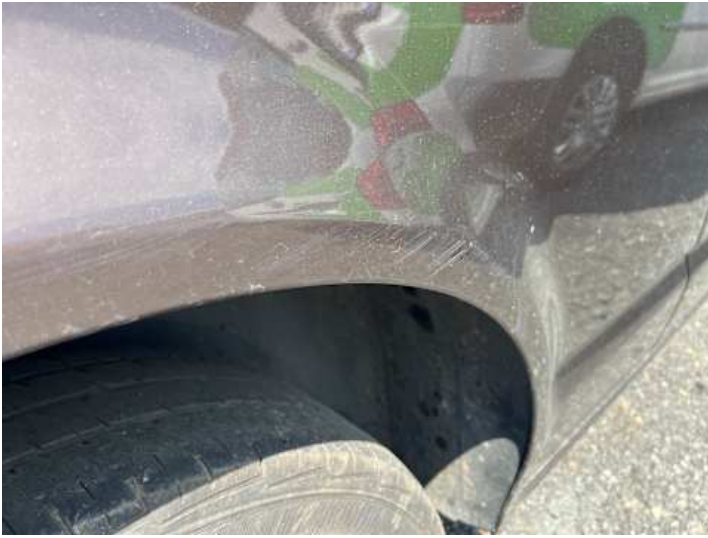
Seitenteil hinten rechts (Lackschaden, Kratzer)

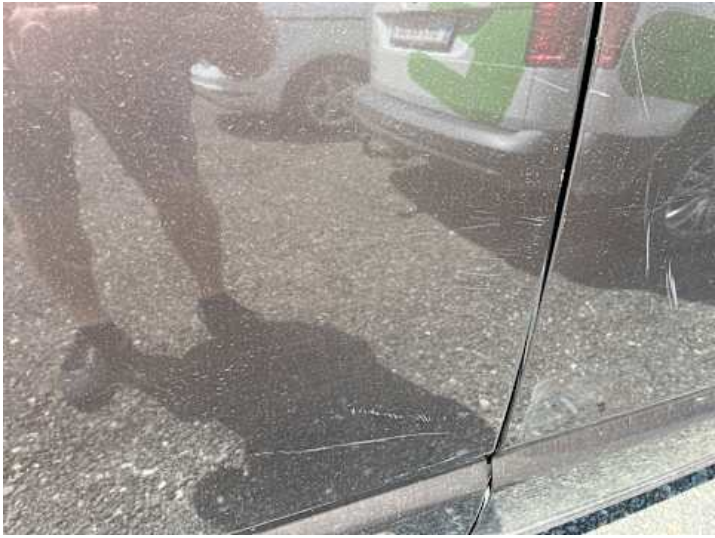
Seitenteil hinten rechts (Lackschaden, Kratzer)

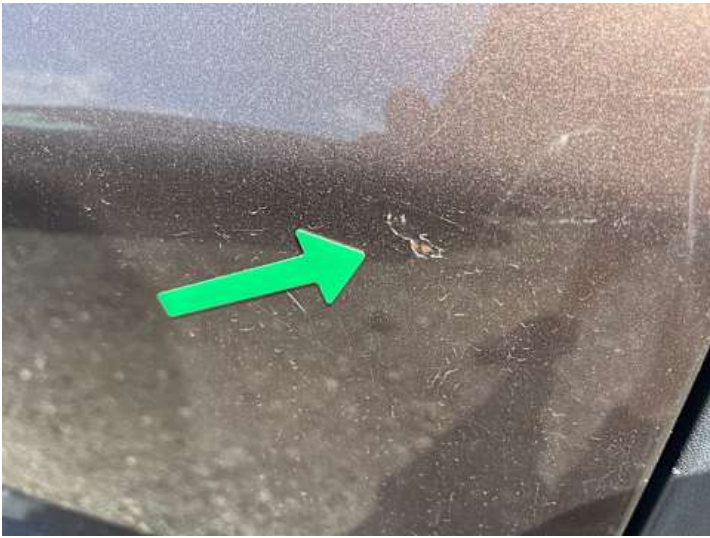
Heckklappe (Delle, Lackschaden, Rost)

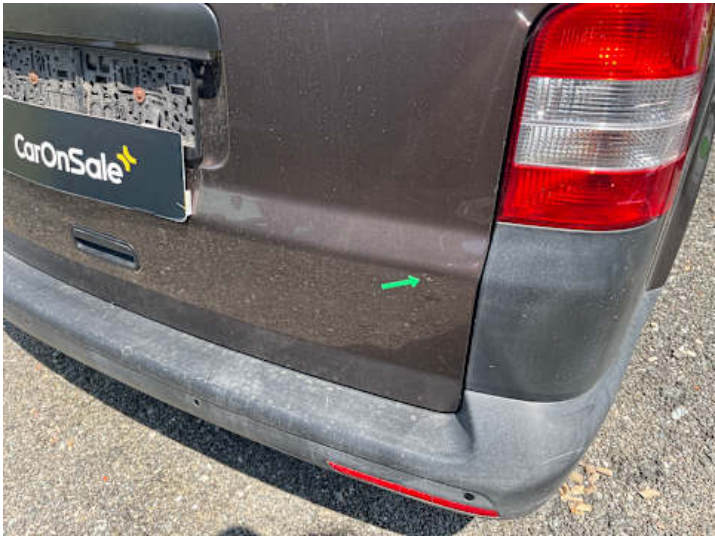
Heckklappe (Delle, Lackschaden, Rost)

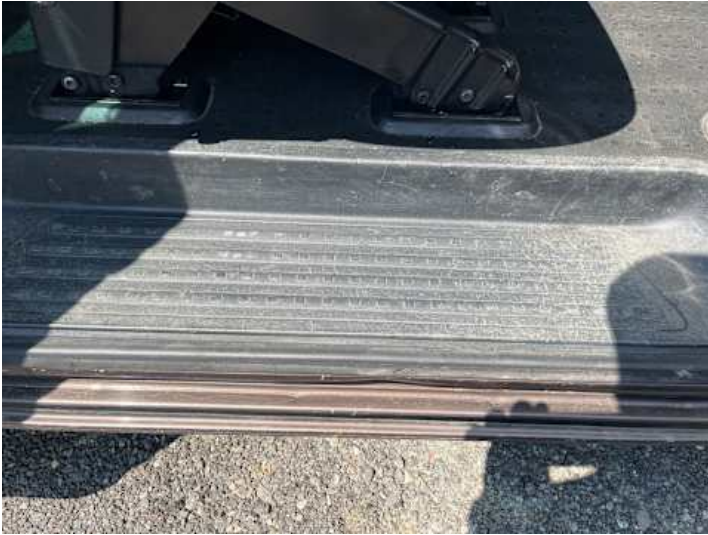
Innenraum (Verschleiß)

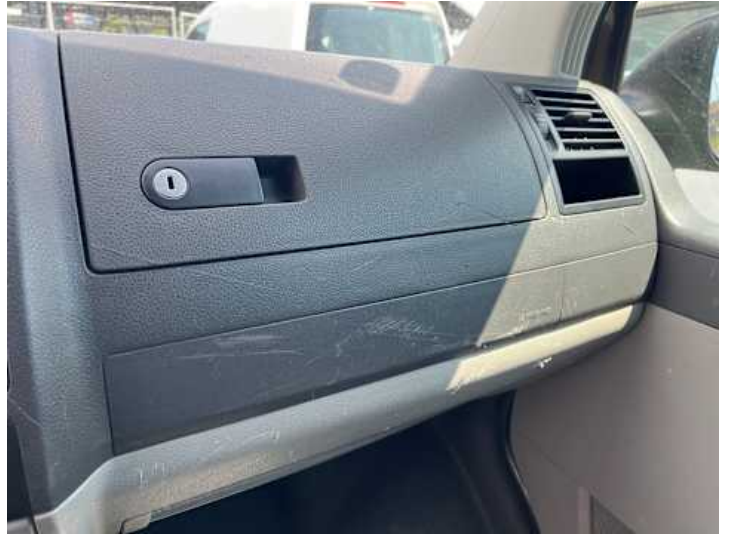
Innenraum (Kratzer)

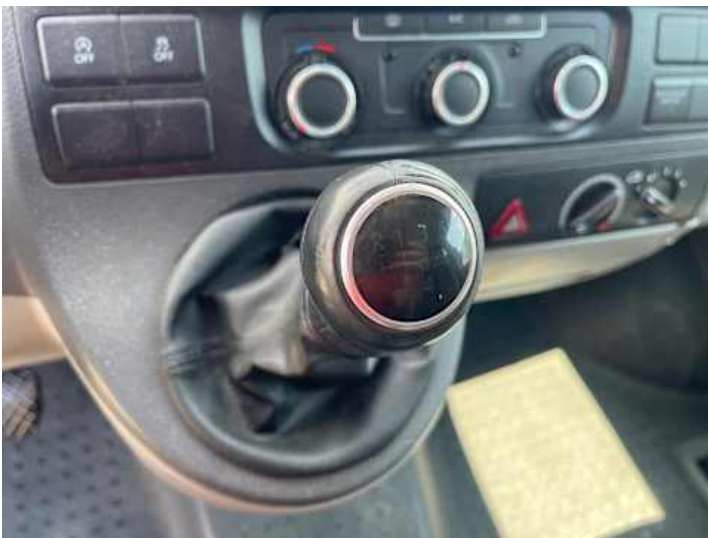
Innenraum (Verschleiß)

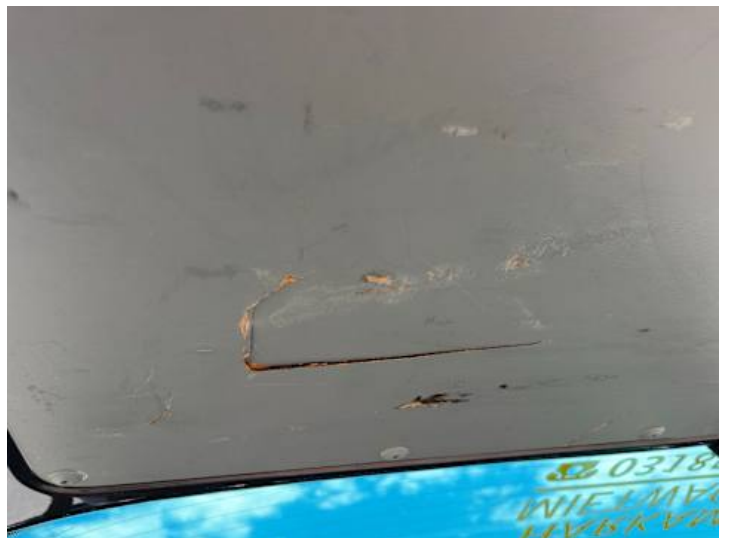
Innenraum (Riss/Bruch, Kratzer)

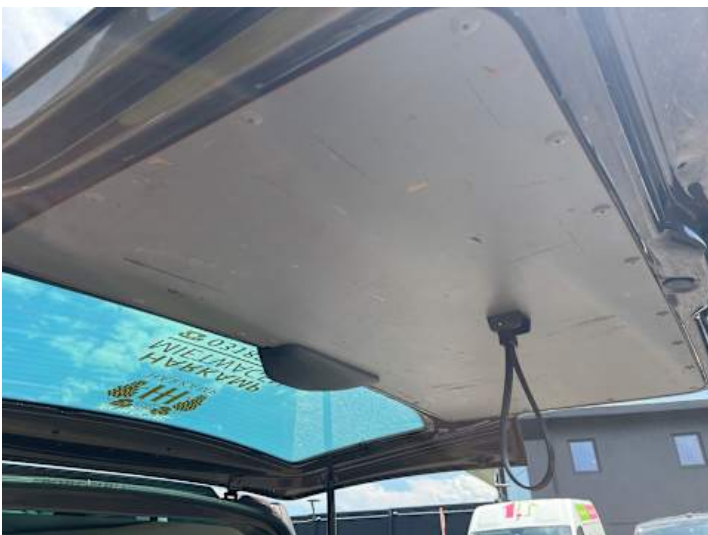
Innenraum (Riss/Bruch, Kratzer)

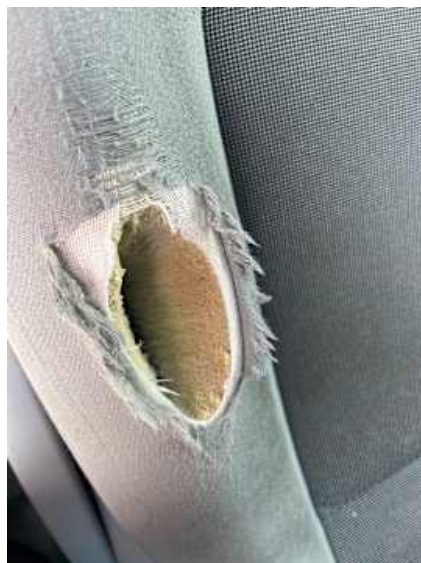
Innenraum (Riss/Bruch)

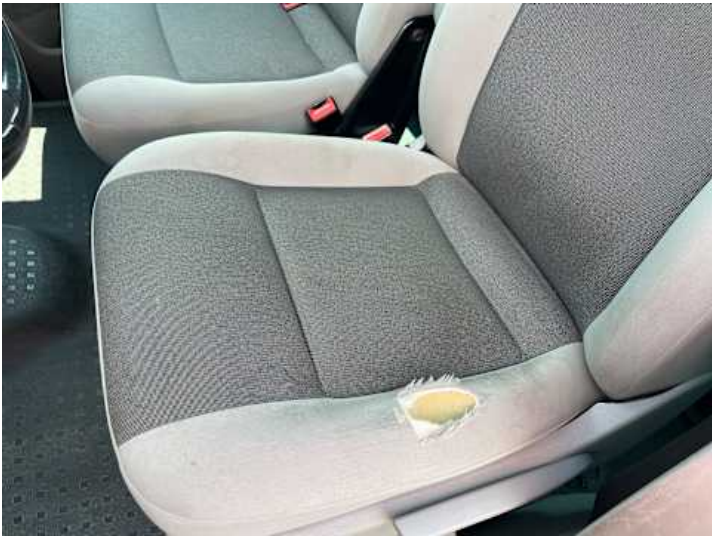
Innenraum (Riss/Bruch)
