# Wertgutachten

04.08.2026

| Hersteller / Modell | Mercedes-Benz Vito | | |
| | | Fahrgestellnummer | W1VVLBEZ1T4608924 |

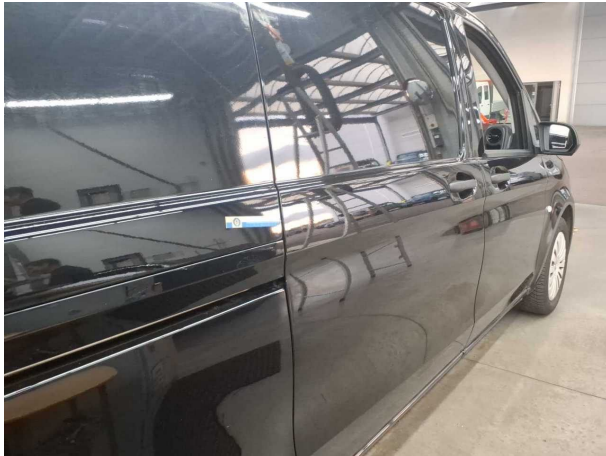
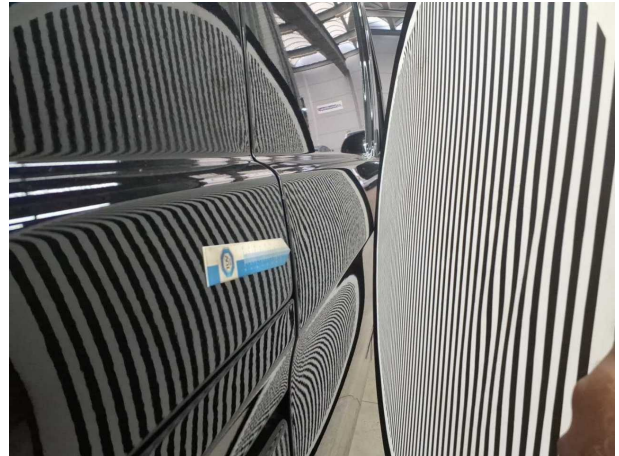
| Nr. | Bauteilgruppe | Beschreibung | Kosten (netto) |
|---|---|---|---|
| 1 | Schiebetür rechts | Schiebetür - Delle(n) - Smart Repair | 100,00 € |

**Beschädigung #1:** Schiebetür rechts: Schiebetür - Delle(n) - Smart Repair

**Beschädigung #1:** Schiebetür rechts: Schiebetür - Delle(n) - Sm... Repair

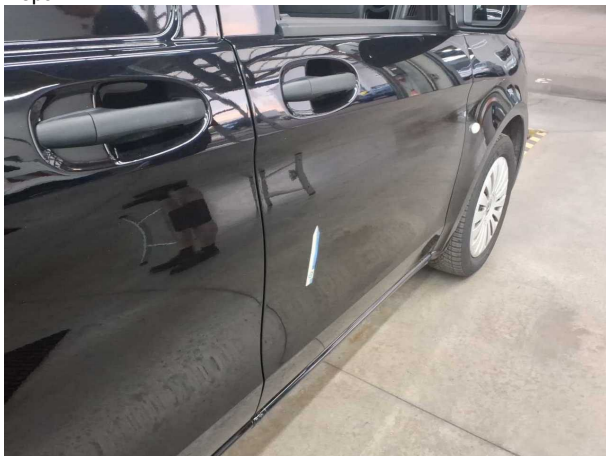
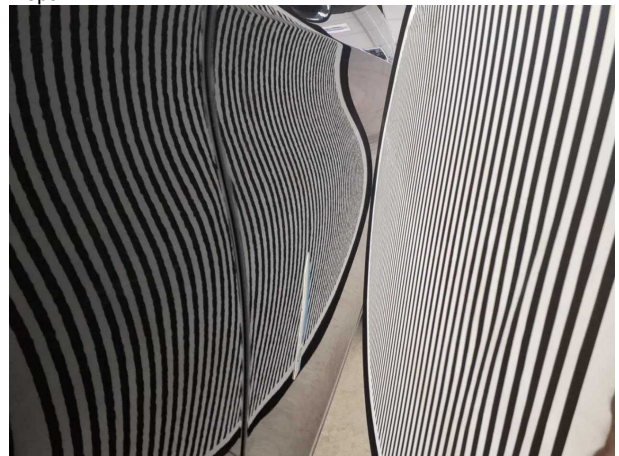
| Nr. | Bauteilgruppe | Beschreibung | Kosten (netto) |
|---|---|---|---|
| 2 | Tür vorn rechts | Tür - Delle(n) - Smart Repair | 100,00 € |

**Beschädigung #2:** Tür vorn rechts: Tür - Delle(n) - Smart Repair

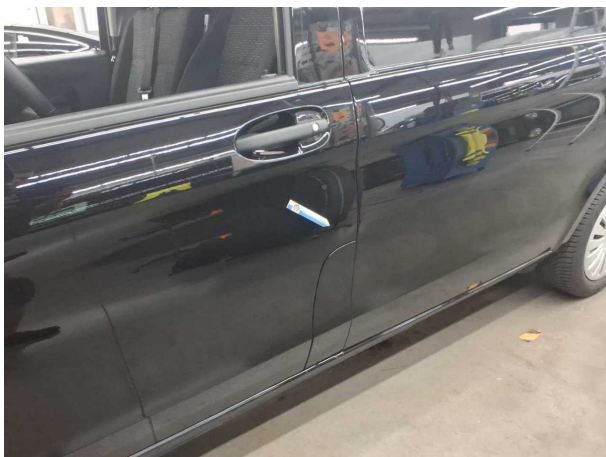
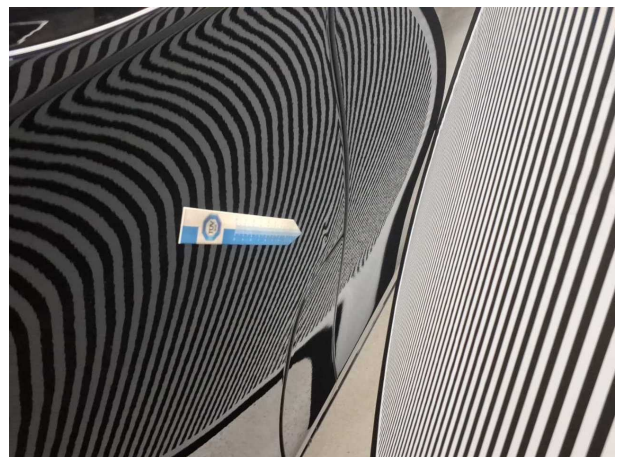
| Nr. | Bauteilgruppe | Beschreibung | Kosten (netto) |
|---|---|---|---|
| 3 | Tür vorn links | Tür - Delle(n) - Smart Repair | 120,00 € |

**Beschädigung #3:** Tür vorn links: Tür - Delle(n) - Smart Repair

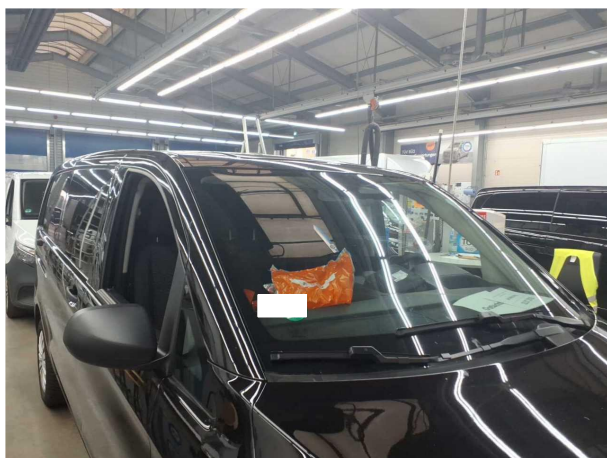
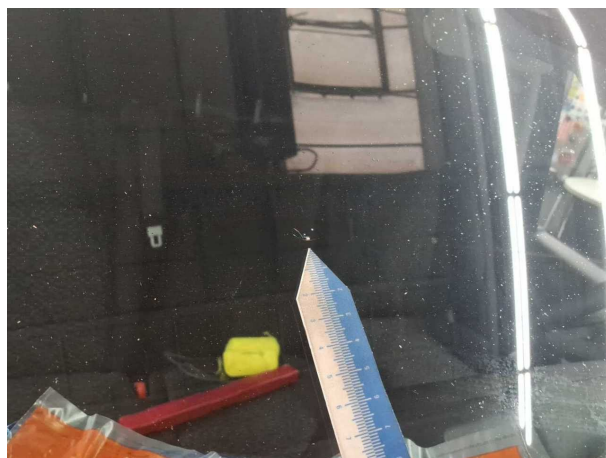
| Nr. | Bauteilgruppe | Beschreibung | Kosten (netto) |
|---|---|---|---|
| 4 | Verglasung | Frontscheibe mit Spurhalteassistent - Steinschlag - erneuern | 1.049,00 € |

**Beschädigung #4:** Verglasung: Frontscheibe mit Spurhalteassistent - Steinschlag - erneuern

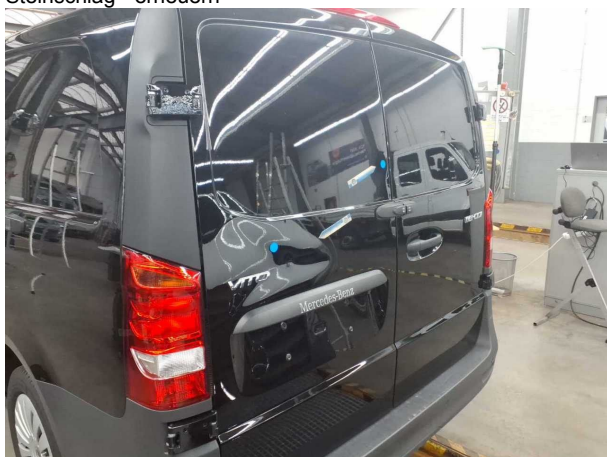
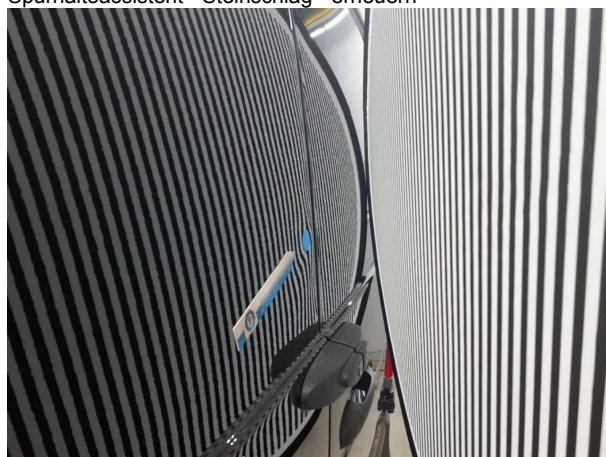
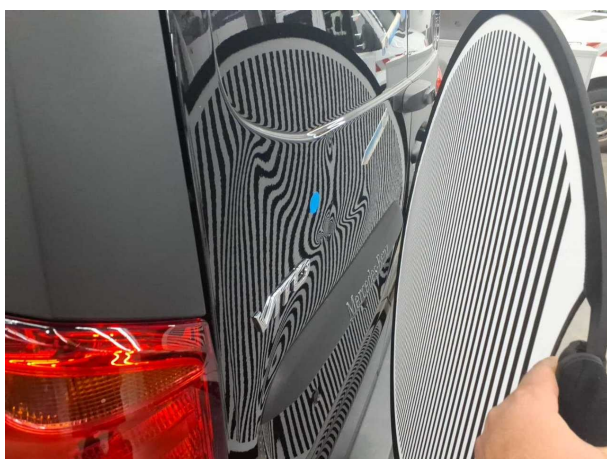
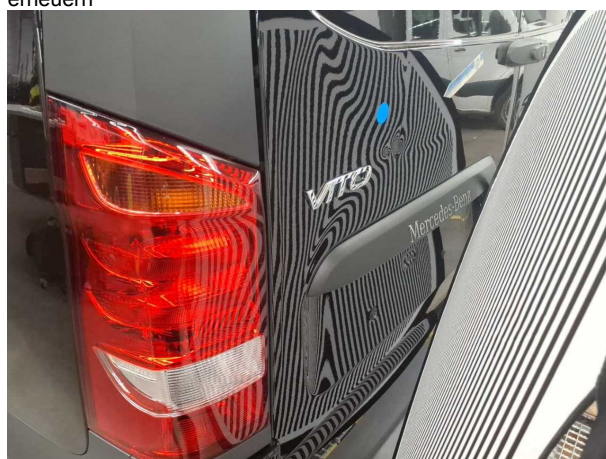
| Nr. | Bauteilgruppe | Beschreibung | Kosten (netto) |
|---|---|---|---|
| 5 | Heckklappe/-tür | Hecktür links - verformt - erneuern | 1.247,00 € |

**Beschädigung #5:** Heckklappe/-tür: Hecktür links - verformt - erneuern

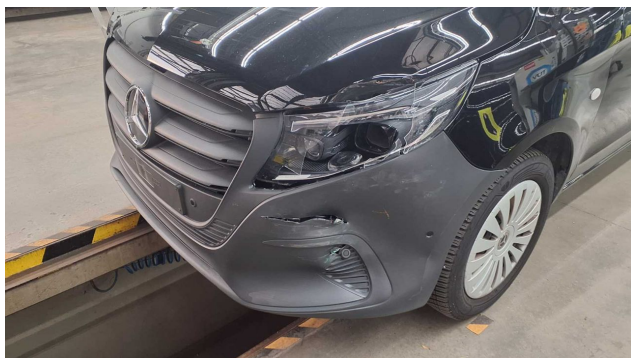
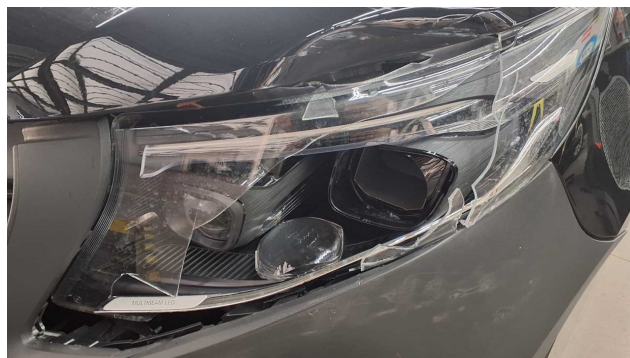
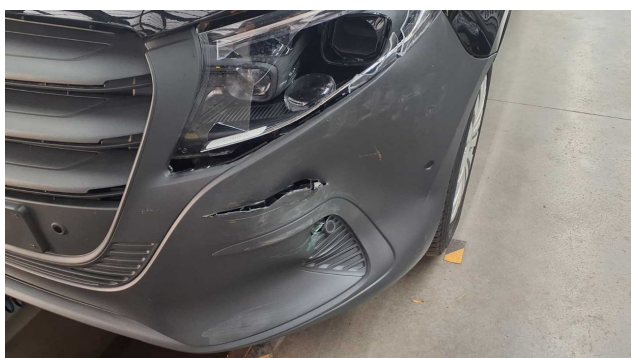
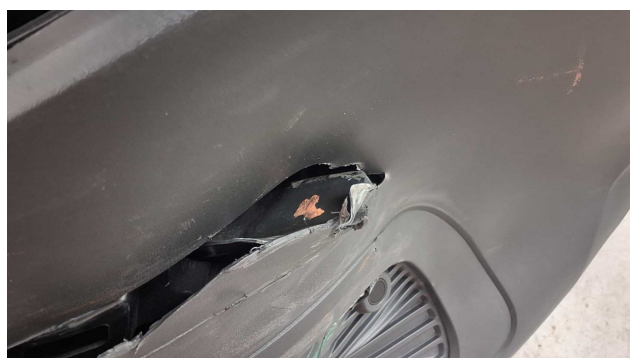
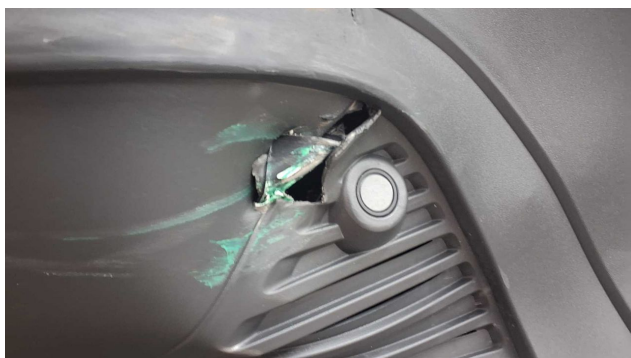
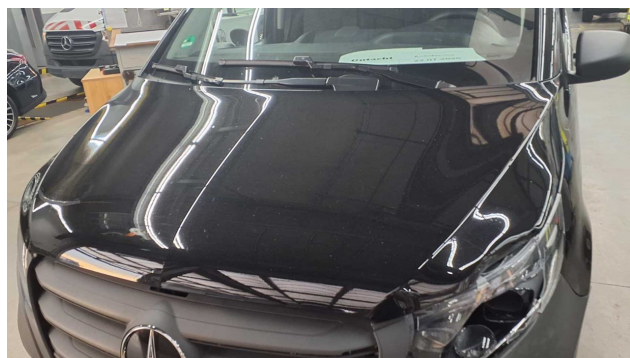
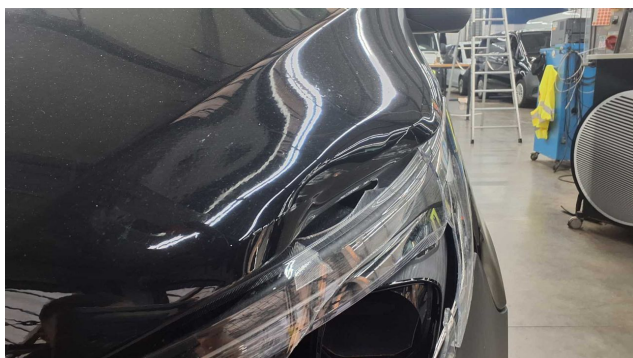
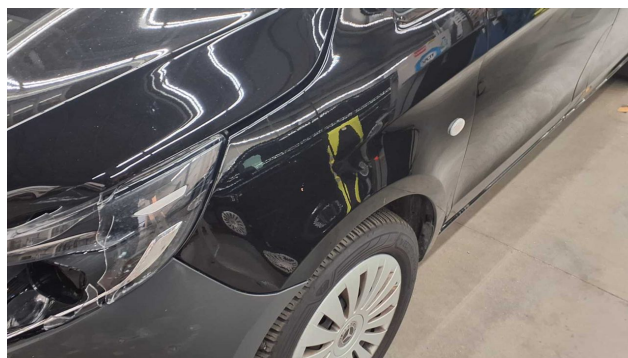
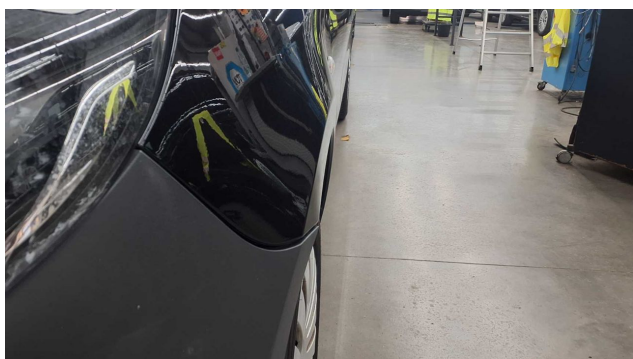
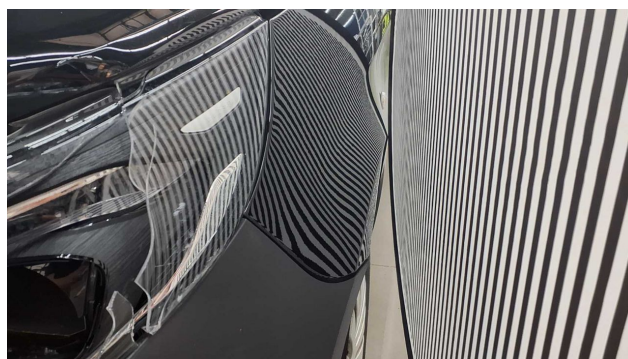
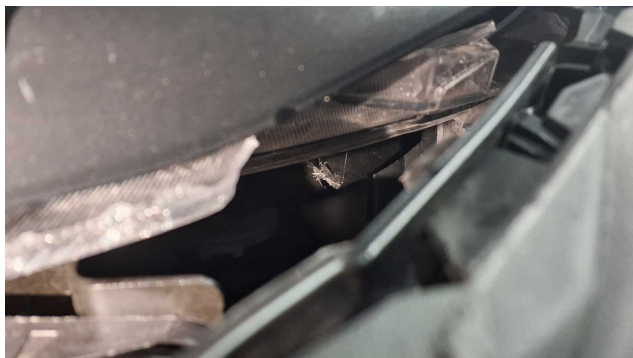
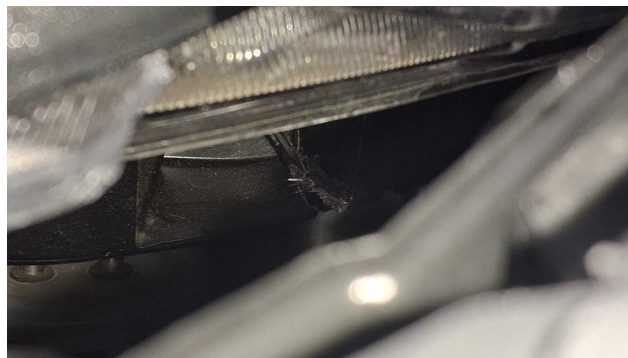
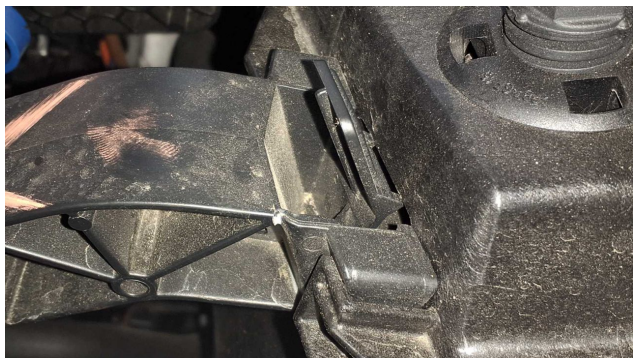
Unfall 1: Front

| Nr. | Schadenort | Schadenhöhe (netto) |
|---|---|---|
| 1 | Front | 5.076,57 € |

- Das Fahrzeug war zum Zeitpunkt der Besichtigung, aufgrund des unter Unfall oder wertmindernden Faktoren aufgeführten Schadenmerkmals, nicht betriebs bzw. verkehrssicher.  
Dies hat folgenden Grund: Unfallschaden

Reparaturkostenkalkulation im Anhang - Kostenausweitung möglich
