## Audi A6 Avant

EZ 09/2010 | Kombi | Diesel | Automatikgetriebe | 229.249km  
Besteuerung: Differenzbesteuert (§25a UStG)  
Fahrzeugstandort: 58\*\*\*  
Fahrzeug aufgenommen am: 16.04.2026

# Hinweise zum Zustandsbericht

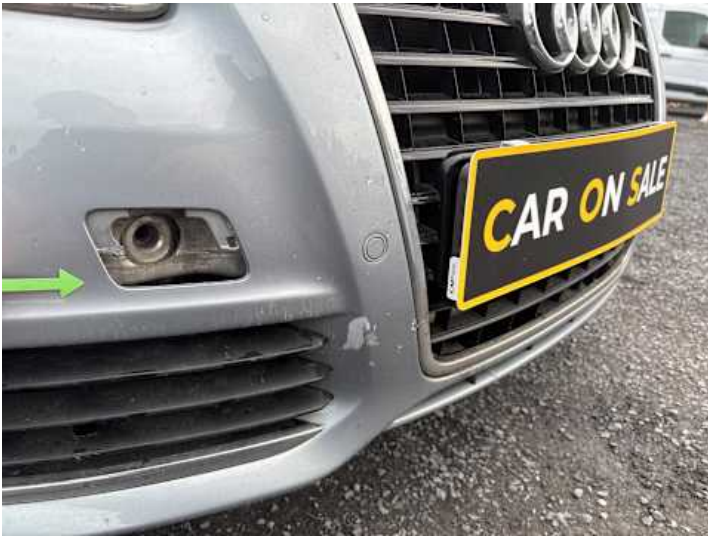
Stoßstange vorne (Lackschaden, Riss/Bruch)

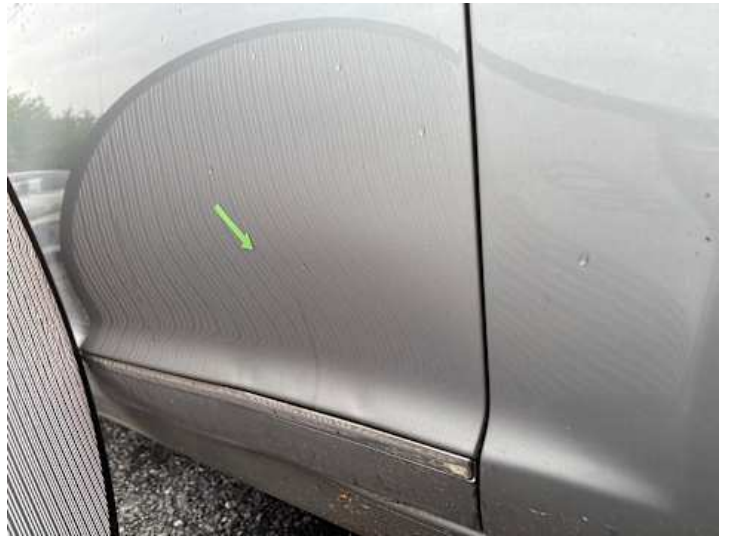
Beifahrertür (Verformung)

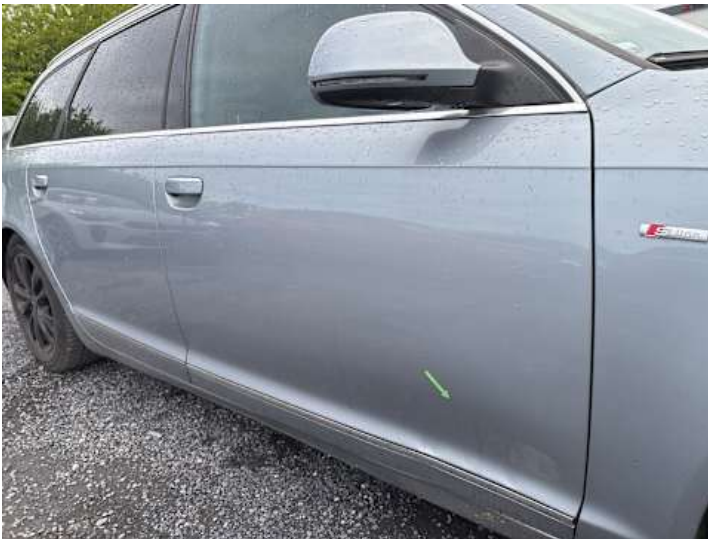
Beifahrertür (Verformung)

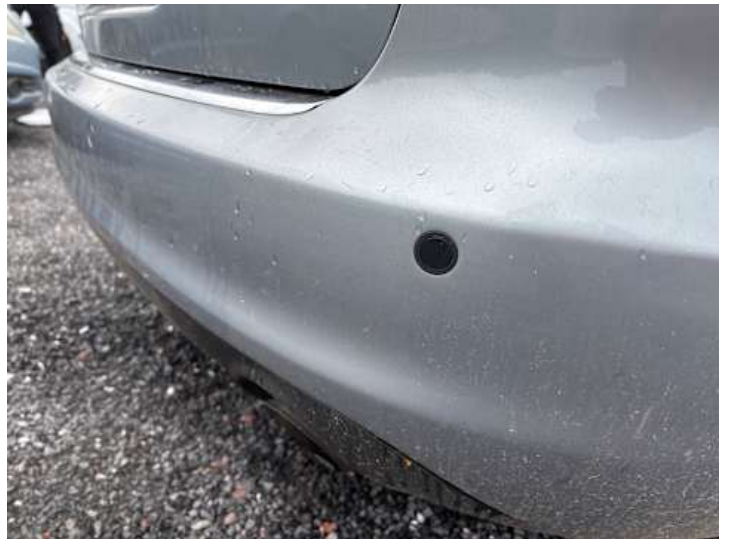
Stoßstange hinten (Anderer Schaden): PDC Sensor nicht Lackiert.

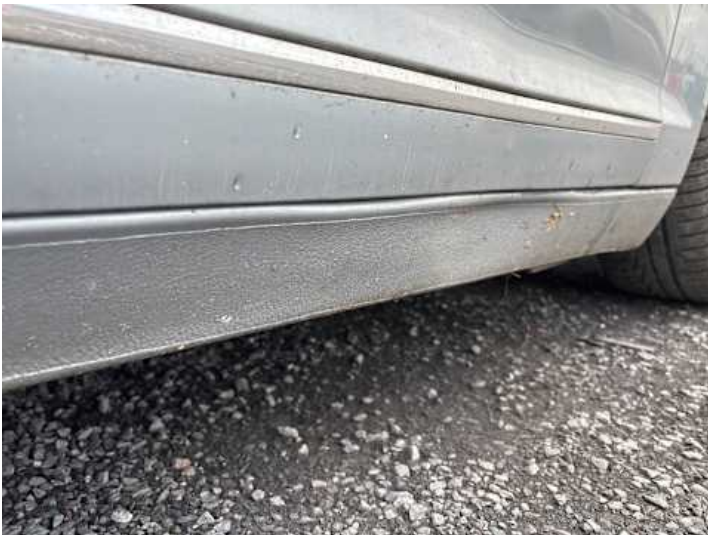
Schweller rechts (Verformung)

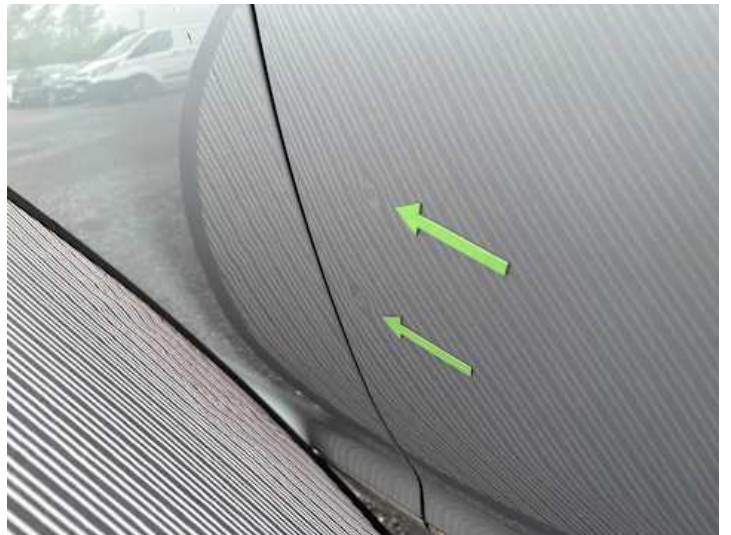
Seitenteil hinten links (Delle)

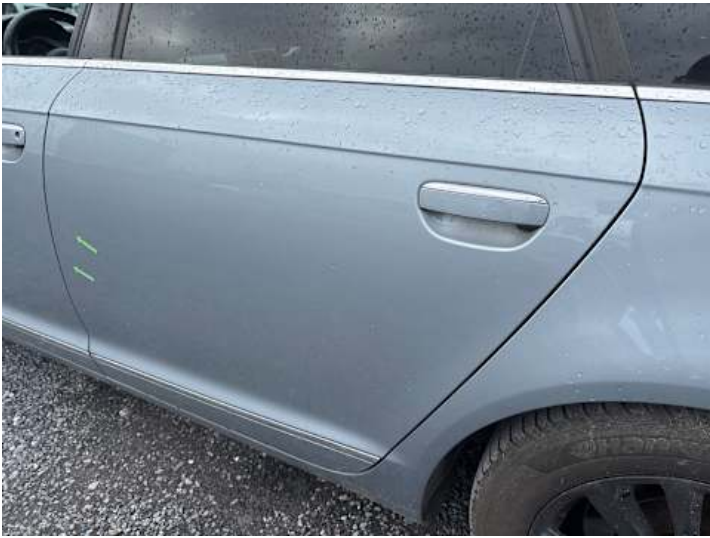
Seitenteil hinten links (Delle)

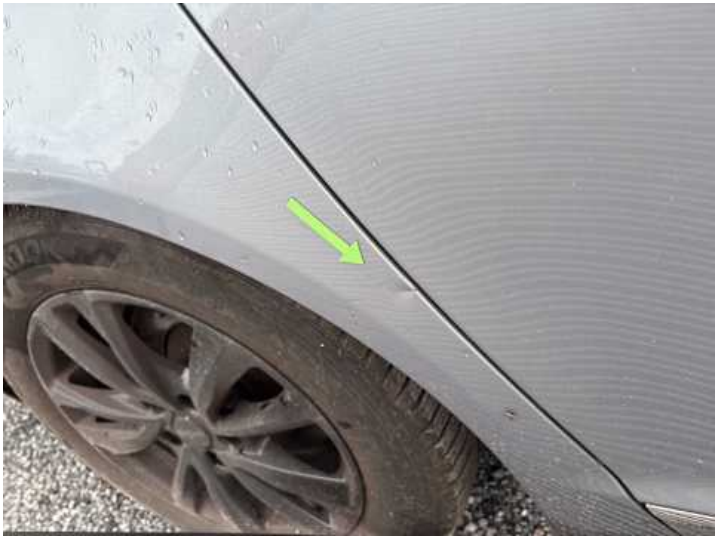
Seitenteil hinten rechts (Rost, Verformung)

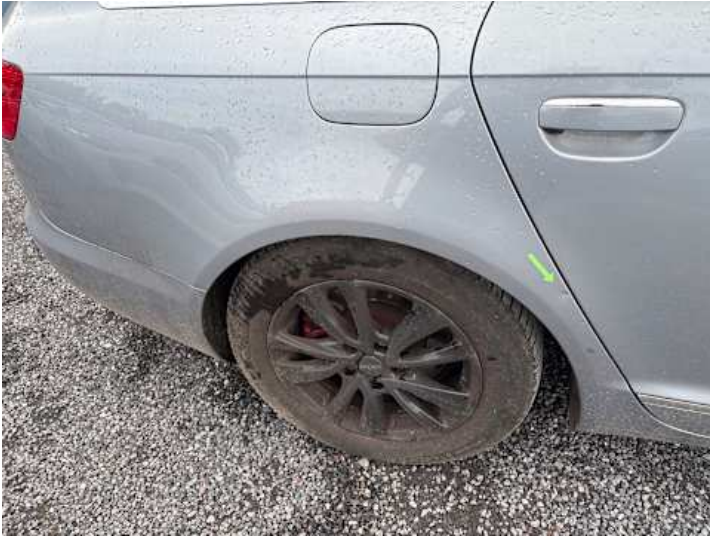
Seitenteil hinten rechts (Rost, Verformung)

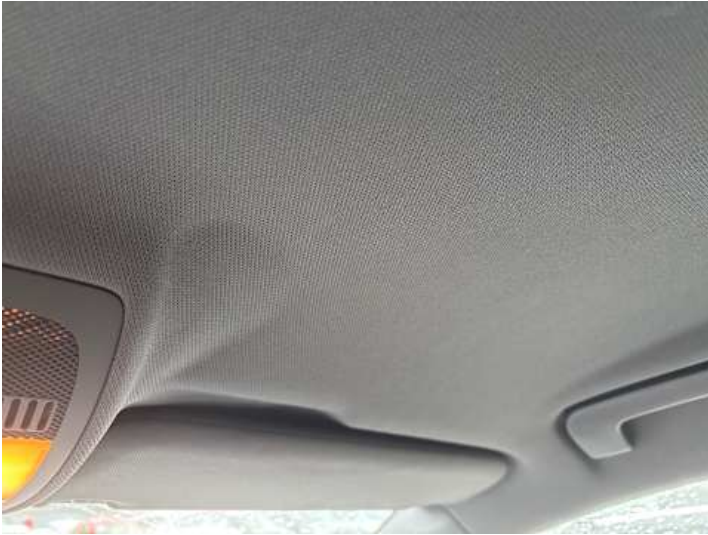
Innenraum (Diverse Schäden)

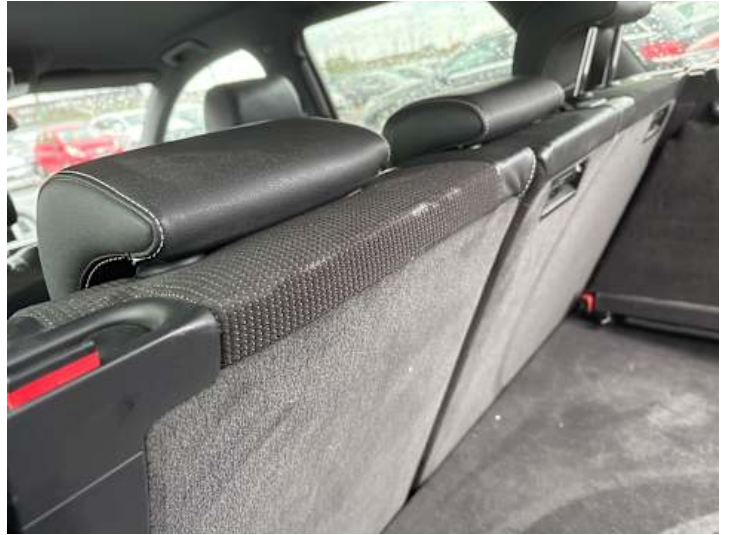
Innenraum (Riss/Bruch)

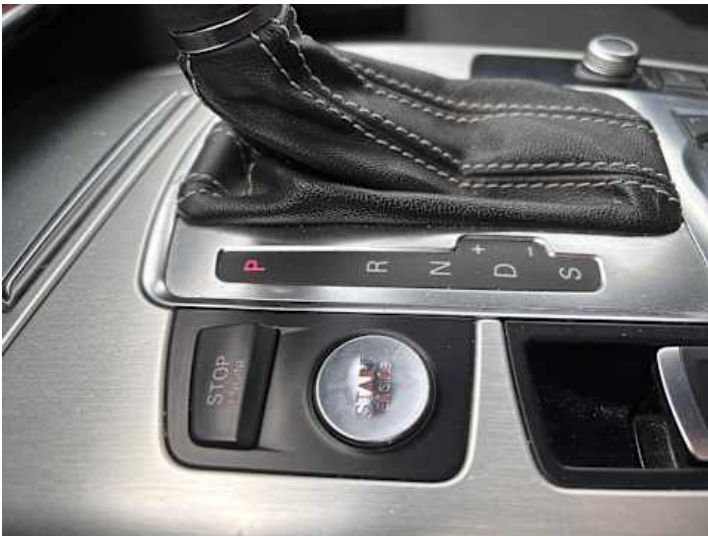
Innenraum (Verschleiß)

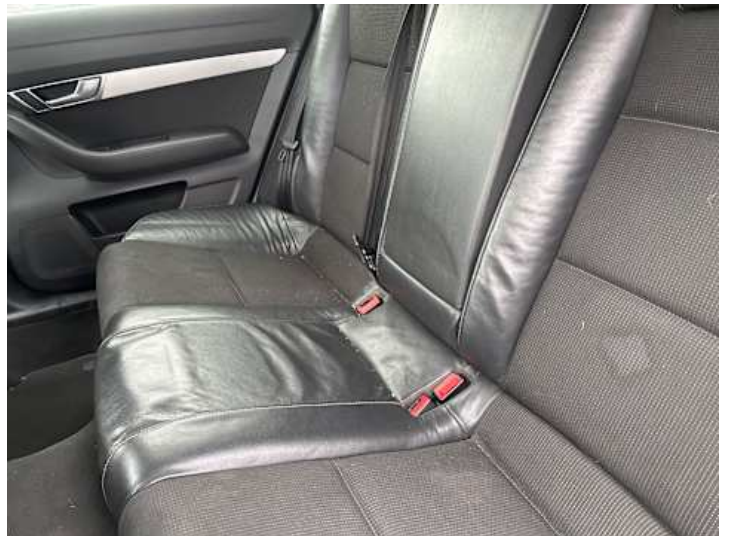
Innenraum (Anderer Schaden): Druckstellen.

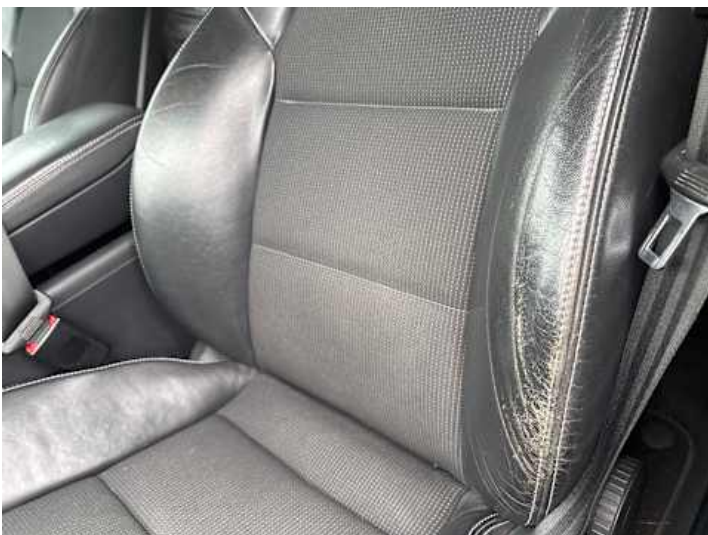
Innenraum (Verschleiß)
