## Opel Corsa CATCH ME

EZ 11/2007 | Kleinwagen | Diesel | Schaltgetriebe | 217.183km

Fahrzeug aufgenommen am: 28.07.2026

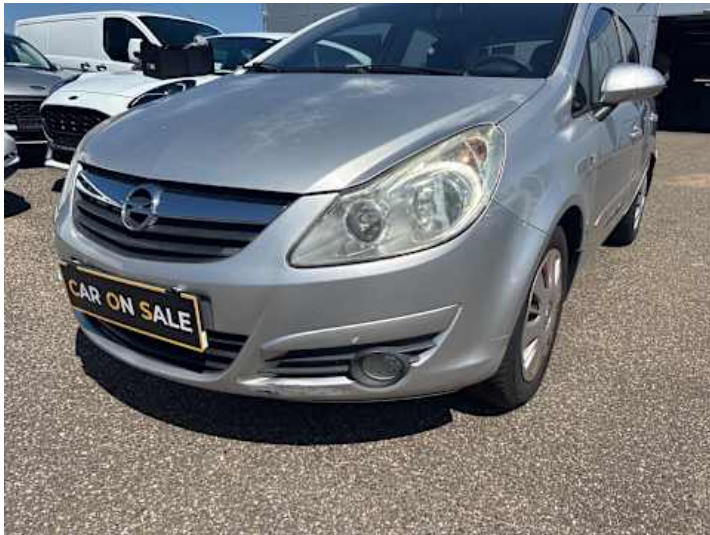
Stoßstange vorne (Lackschaden, Kratzer)

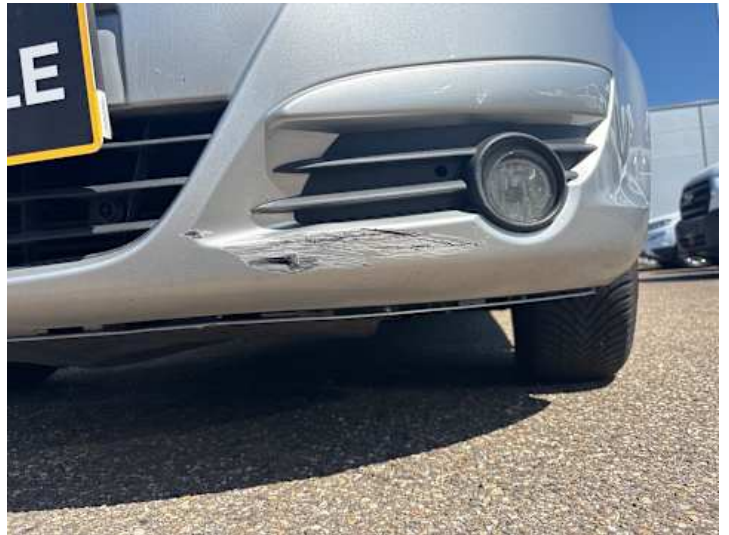
Stoßstange vorne (Lackschaden, Kratzer)

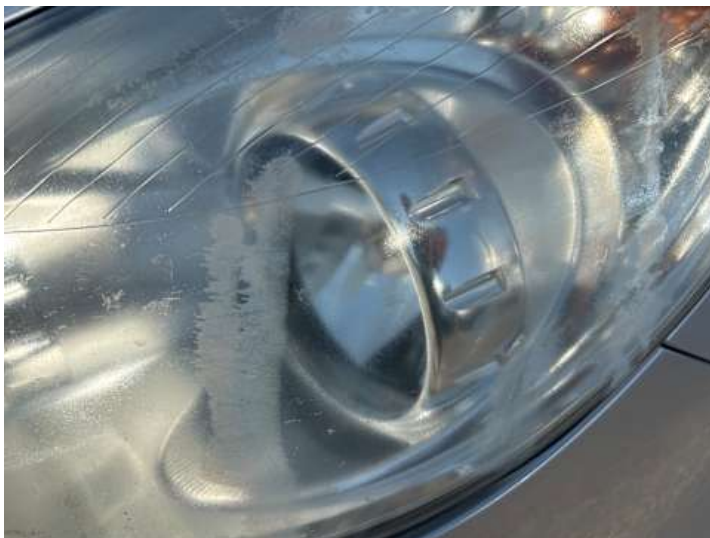
Scheinwerfer (links) (Kratzer, Blind)

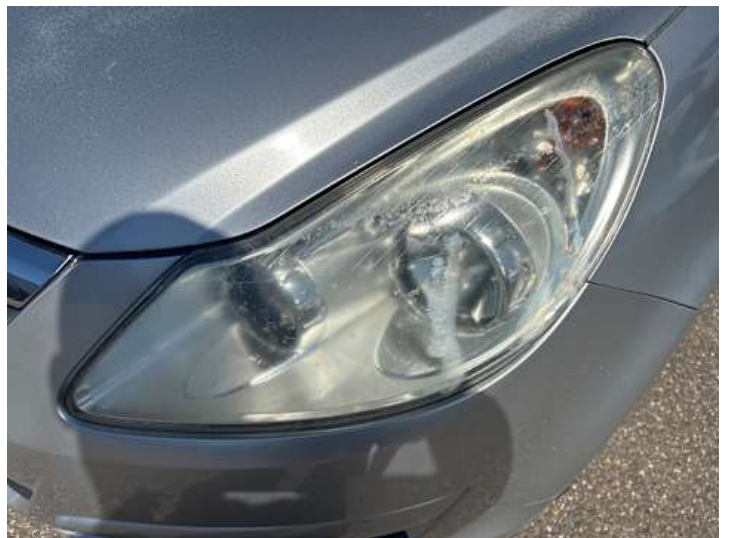
Scheinwerfer (links) (Kratzer, Blind)

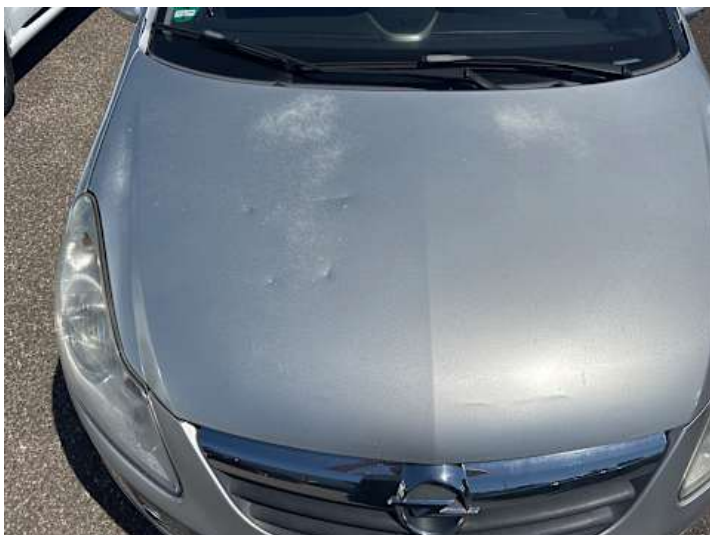
Motorhaube (Lackschaden, Delle)

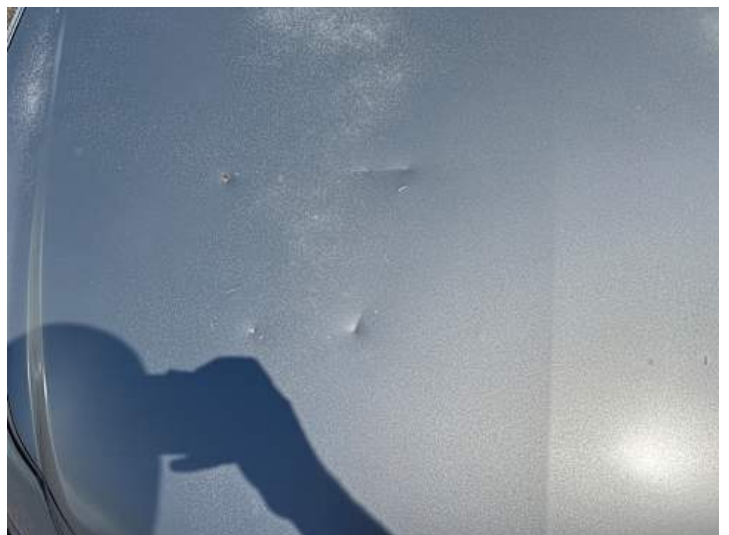
Motorhaube (Lackschaden, Delle)

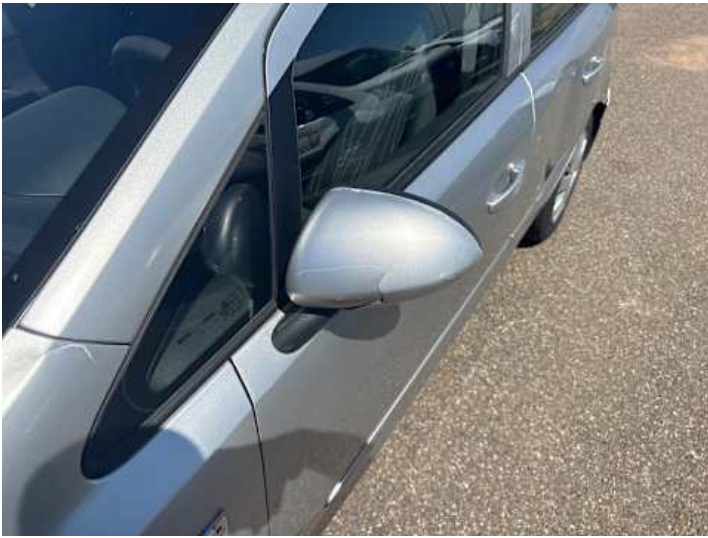
Fahrtür (Riss/Bruch)

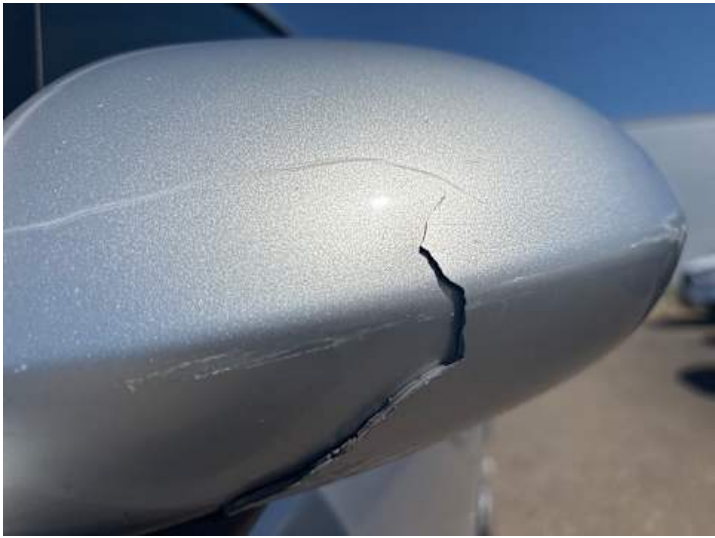
Fahrtür (Riss/Bruch)

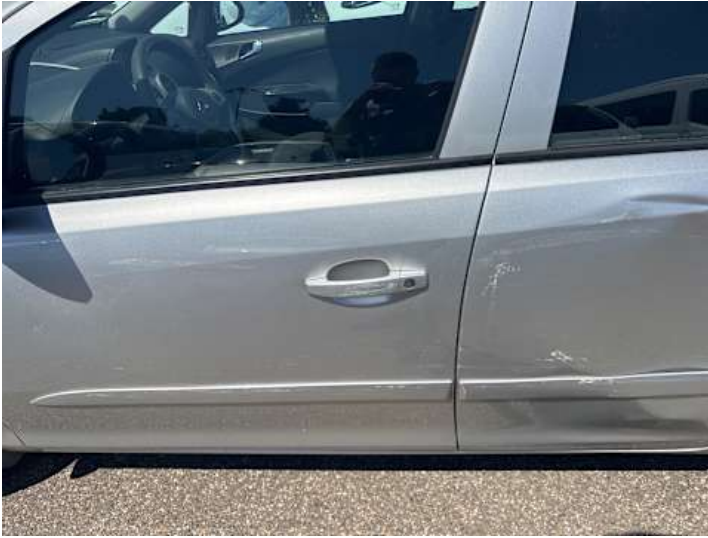
| Fahrzeugteil | Lackschichtdicke (in µm) | Fahrzeugteil | Lackschichtdicke (in µm) |
|---|---|---|---|
| Fahrertür | 230 | Beifahrertür | 190 |

Fahrtür (Lackschaden, Kratzer)

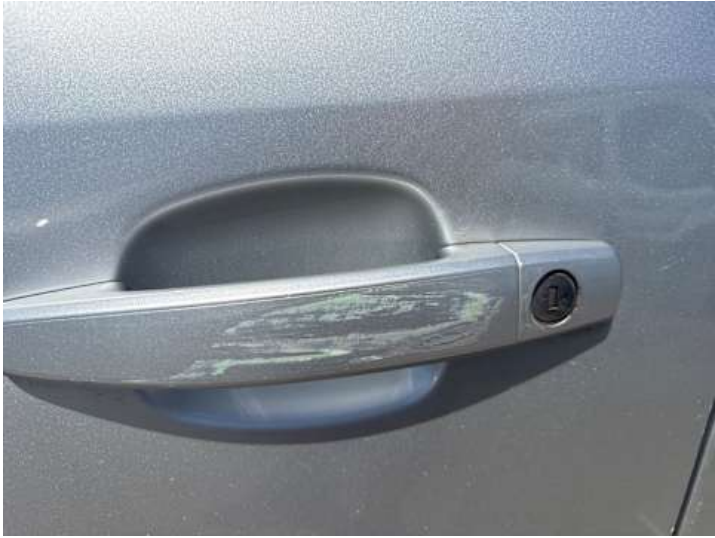
Fahrtür (Lackschaden, Kratzer)

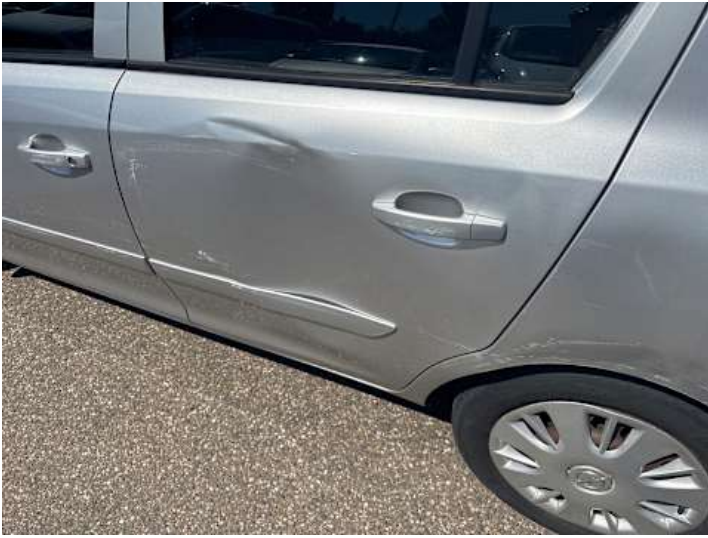
| Fahrzeugteil | Lackschichtdicke (in µm) | Fahrzeugteil | Lackschichtdicke (in µm) |
|---|---|---|---|
| Türe hinten links | 205 | Türe hinten rechts | 130 |

Türe hinten links (Lackschaden, Kratzer, Verformung)

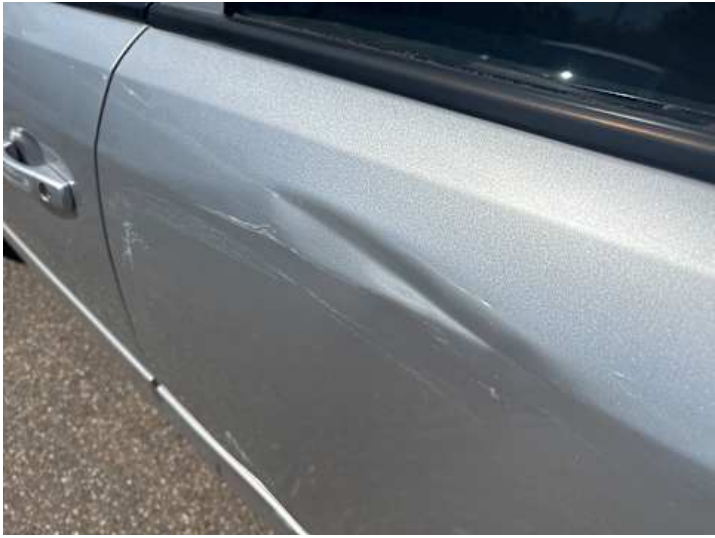
Türe hinten links (Lackschaden, Kratzer, Verformung)

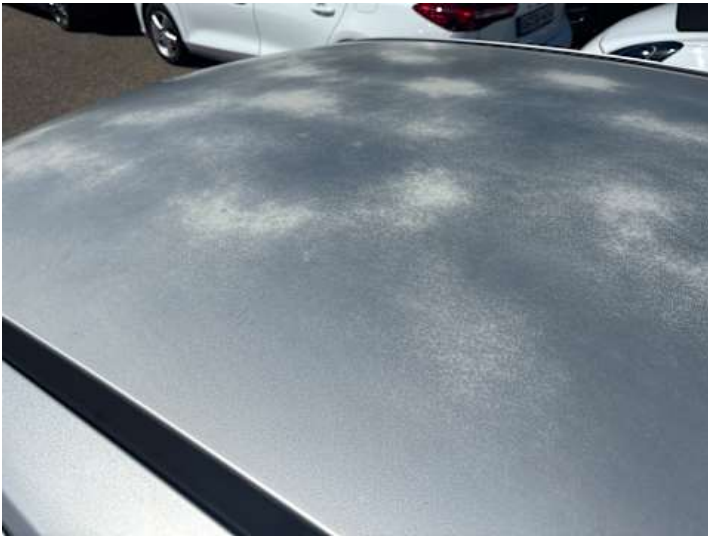
Dach (Lackschaden)

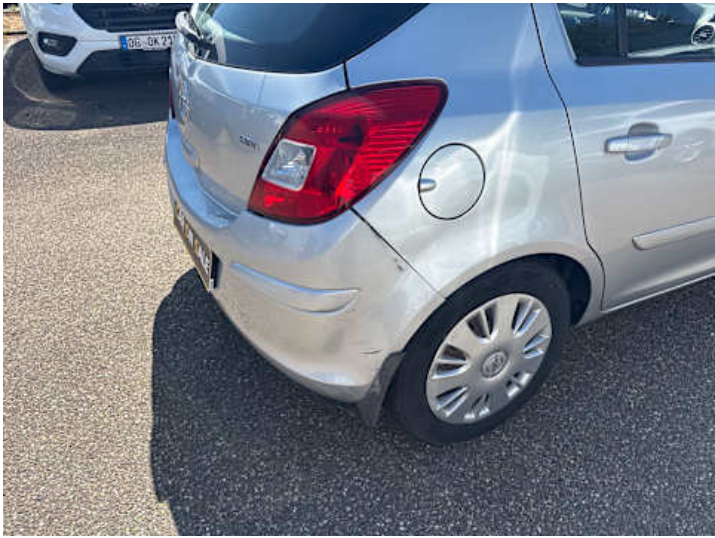
Stoßstange hinten (Lackschaden, Kratzer, Spaltmaße ungenau)

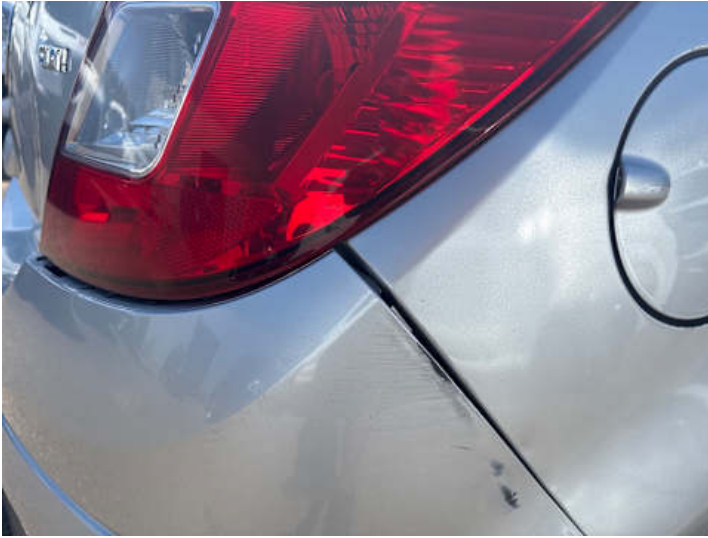
Stoßstange hinten (Lackschaden, Kratzer, Spaltmaße ungenau)

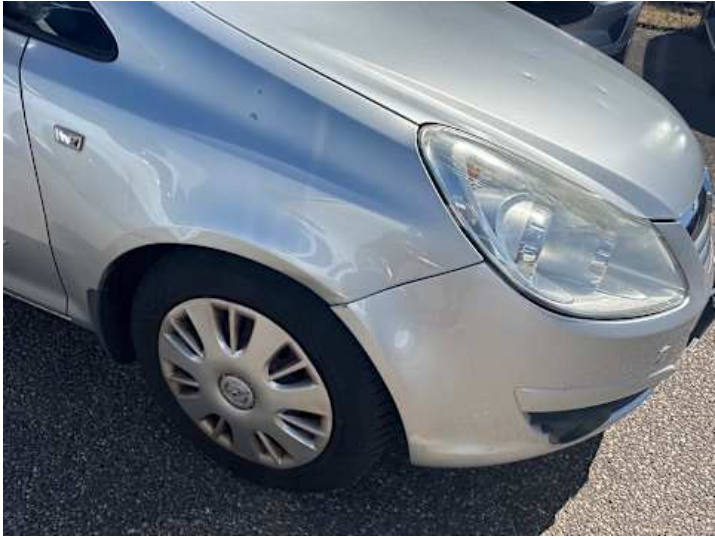
| Fahrzeugteil | Lackschichtdicke (in µm) | Fahrzeugteil | Lackschichtdicke (in µm) |
|---|---|---|---|
| Kotflügel vorne links | 125 | Kotflügel vorne rechts | 230 |

Kotflügel vorne rechts (Lackschaden, Kratzer, Verformung)

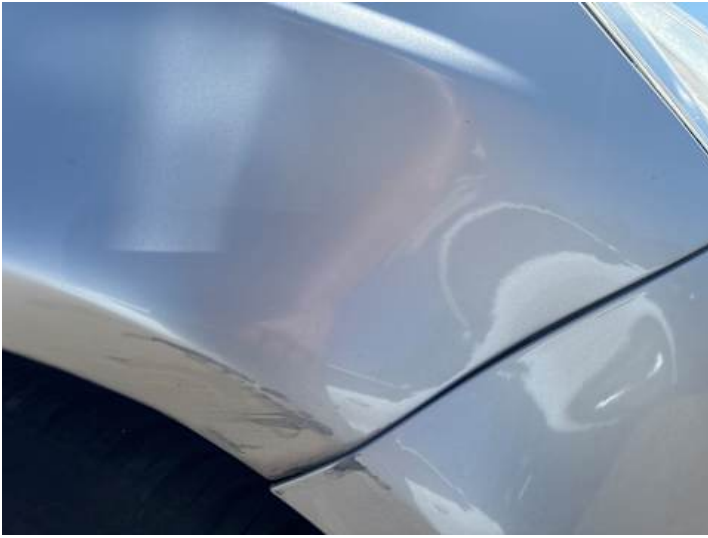
Kotflügel vorne rechts (Lackschaden, Kratzer, Verformung)

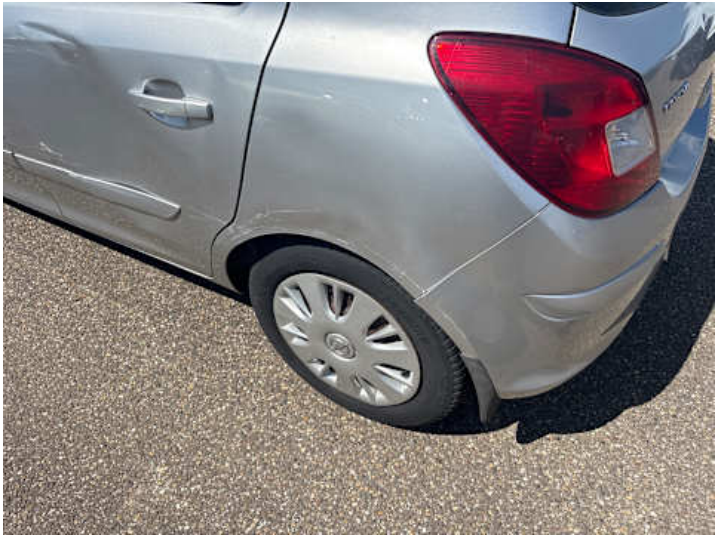
| Fahrzeugteil | Lackschichtdicke (in µm) | Fahrzeugteil | Lackschichtdicke (in µm) |
|---|---|---|---|
| Seitenteil hinten links | 270 | Seitenteil hinten rechts | 140 |

Seitenteil hinten links (Lackschaden, Kratzer, Verformung)

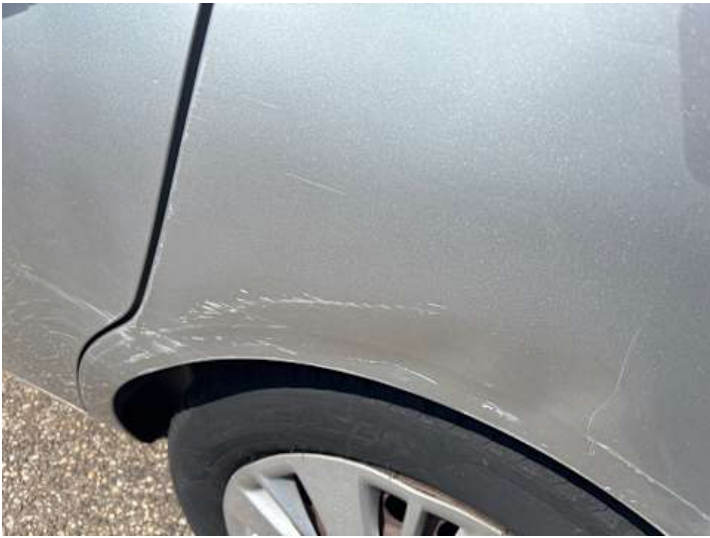
Seitenteil hinten links (Lackschaden, Kratzer, Verformung)

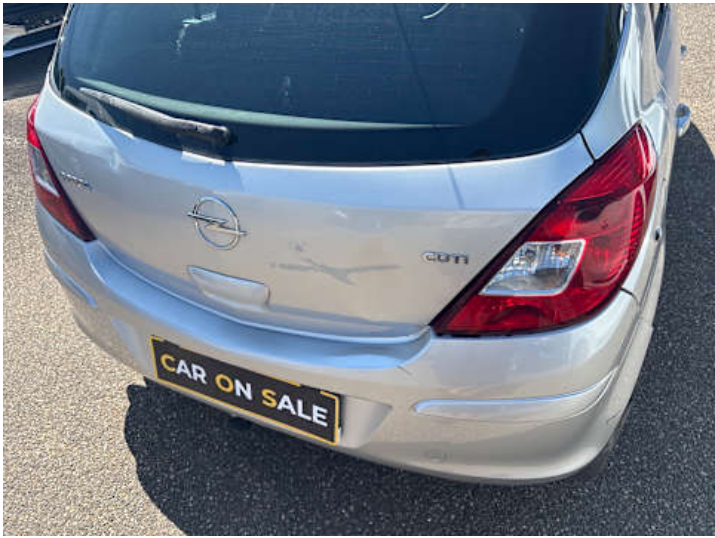
Heckklappe (Lackschaden, Verformung)

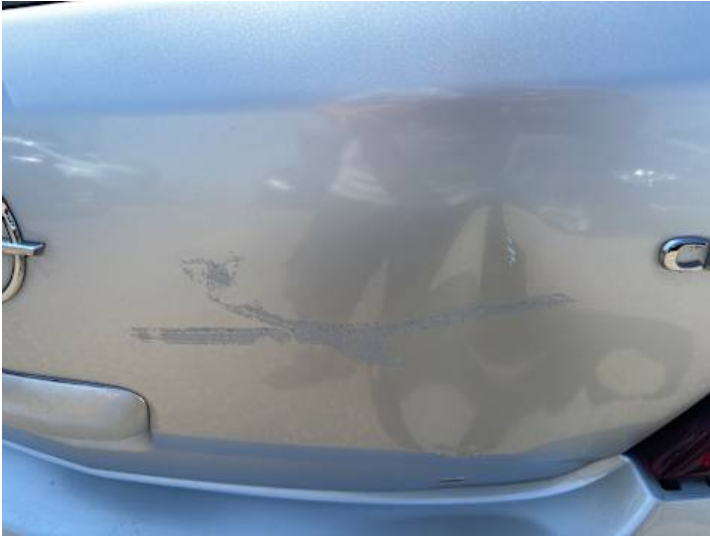
Heckklappe (Lackschaden, Verformung)
