## Ford Custom 300 L1 Trend

EZ 10/2013 | Van | Diesel | Schaltgetriebe | 282.841km  
Besteuerung: Differenzbesteuert (§25a UStG)  
Fahrzeugstandort: 72\*\*\*  
Fahrzeug aufgenommen am: 24.08.2026

# Hinweise zum Zustandsbericht

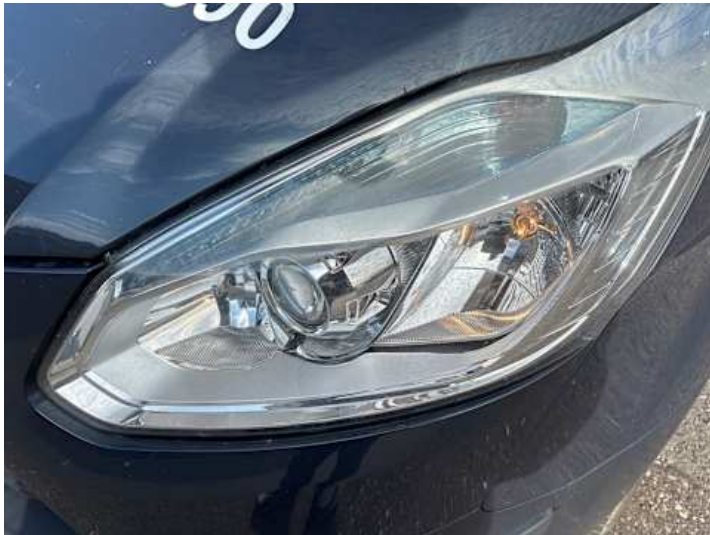
Scheinwerfer (links) (Blind)

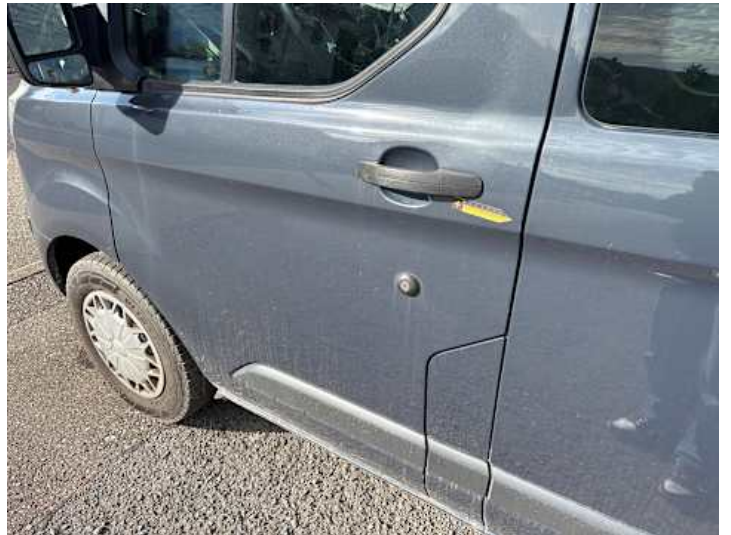
Fahrtür (Lackschaden)

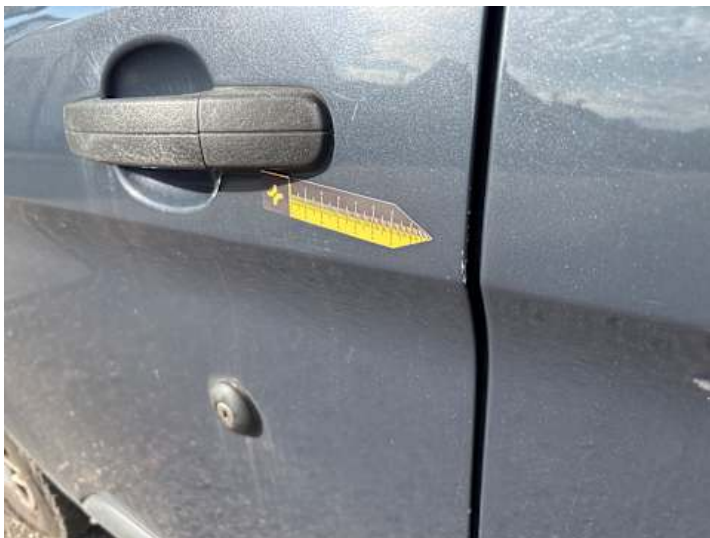
Fahrtür (Lackschaden)

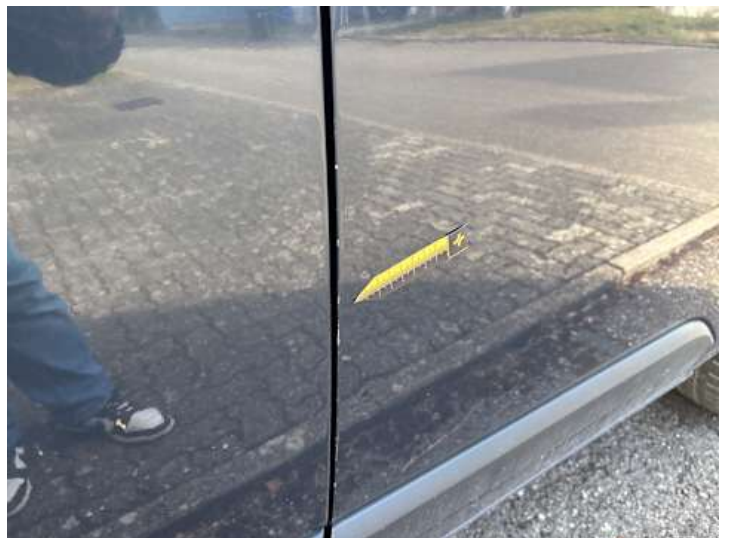
Beifahrtür (Delle, Lackschaden)

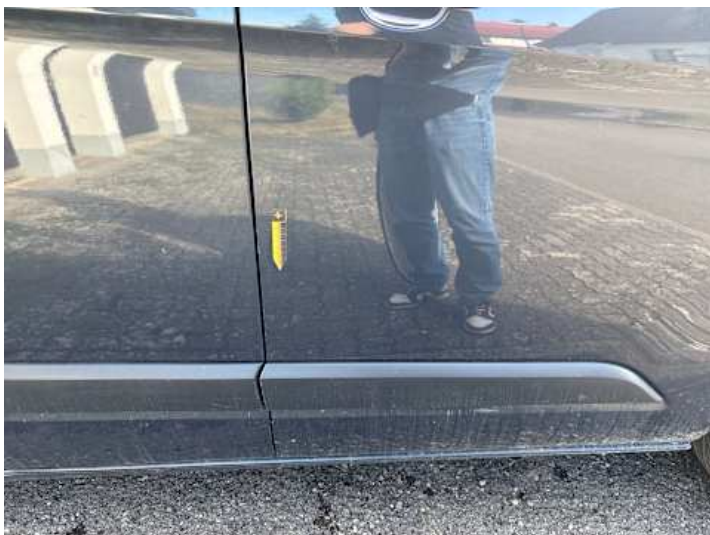
Beifahrtür (Delle, Lackschaden)

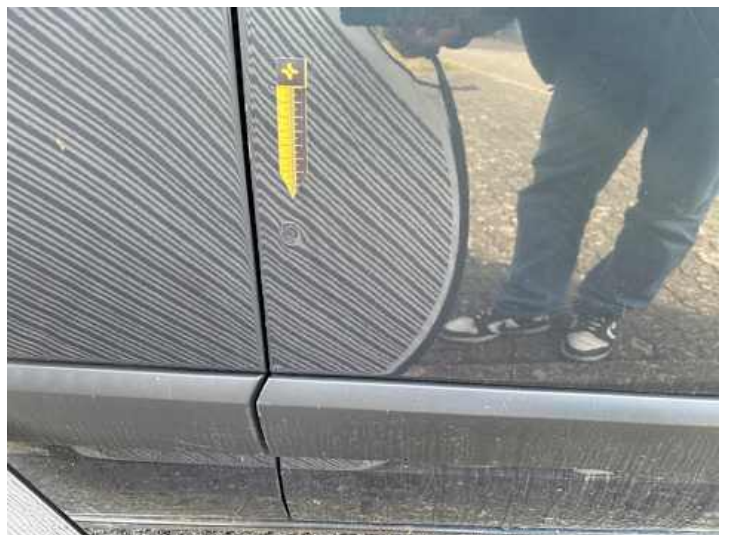
Beifahrtür (Delle, Lackschaden)

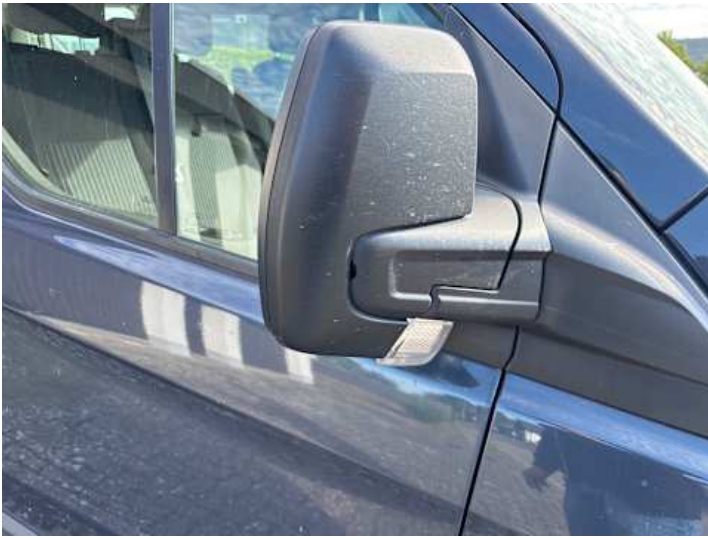
Beifahrertür (Riss/Bruch)

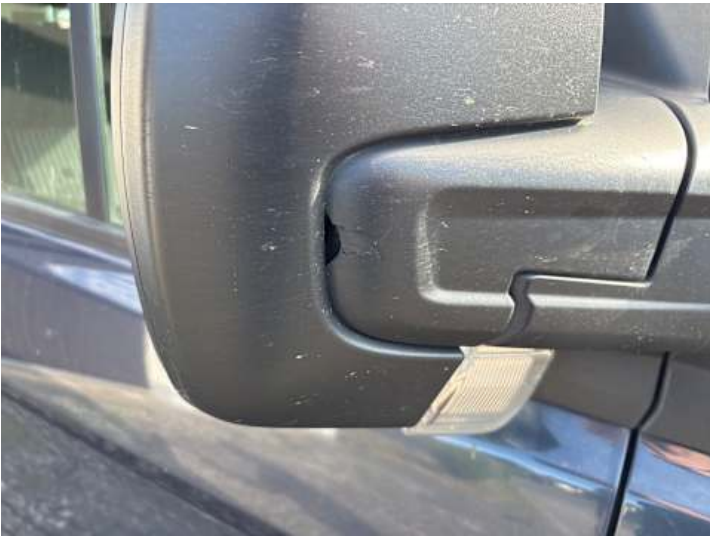
Beifahrertür (Riss/Bruch)

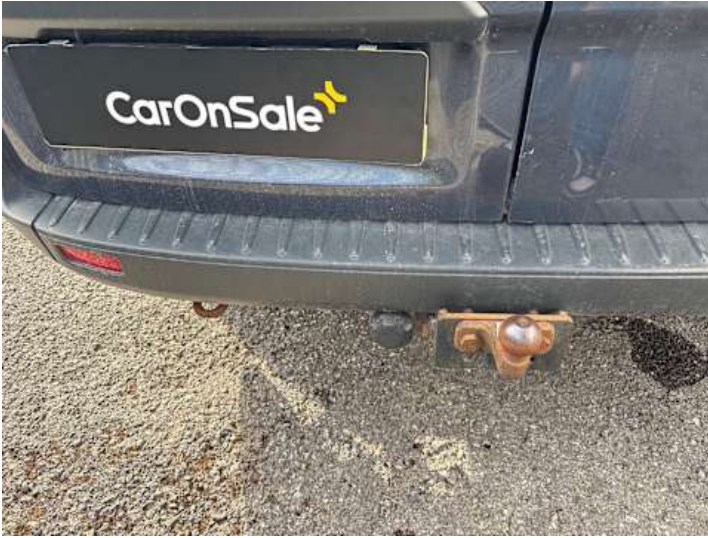
Stoßstange hinten (Kratzer)

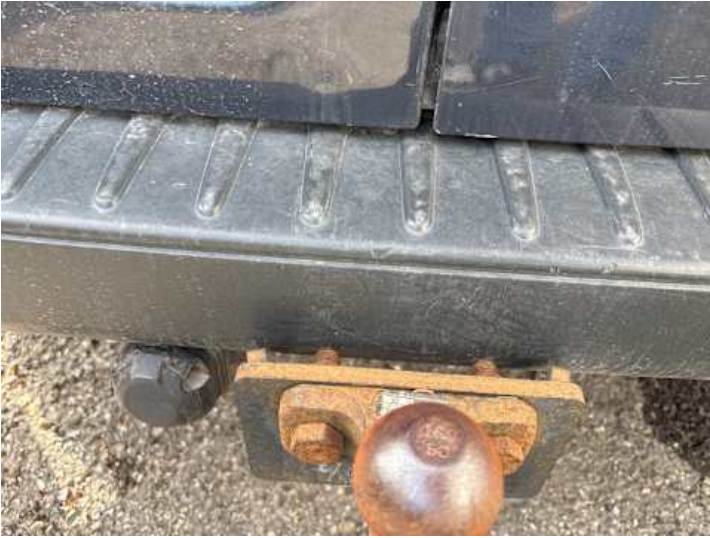
Stoßstange hinten (Kratzer)

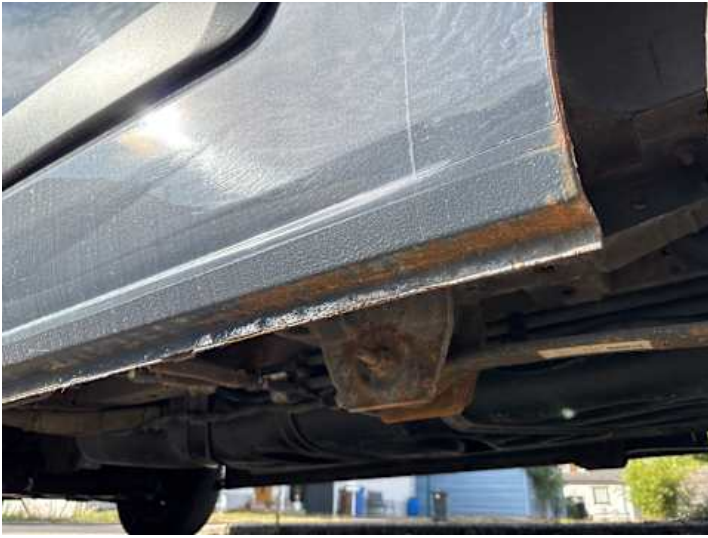
Schweller links (Rost)

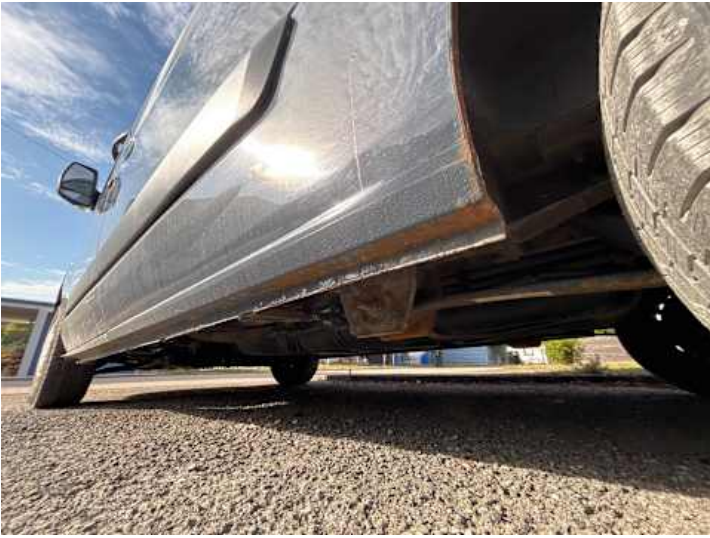
Schweller links (Rost)

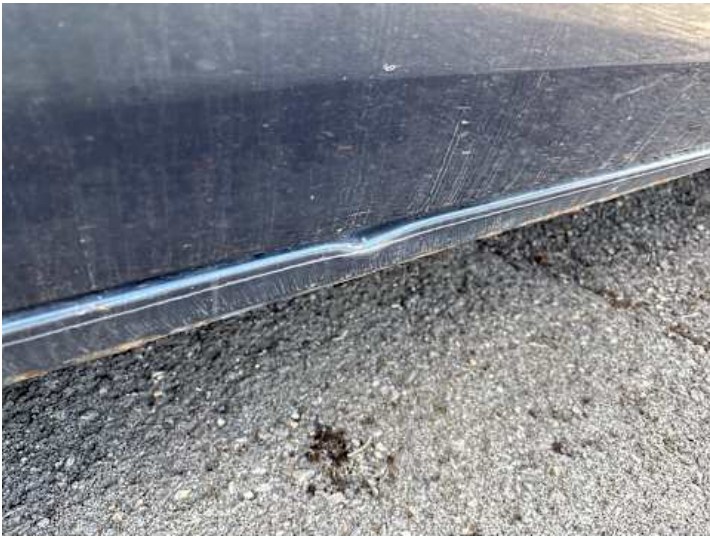
Schweller rechts (Rost, Verformung)

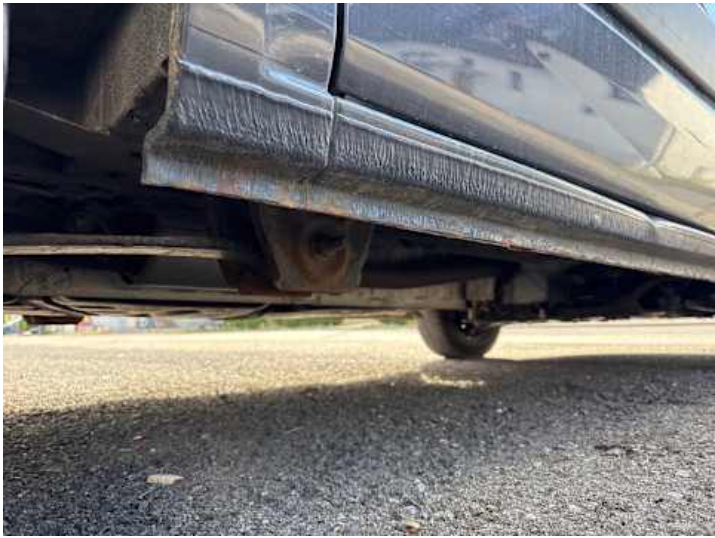
Schweller rechts (Rost, Verformung)

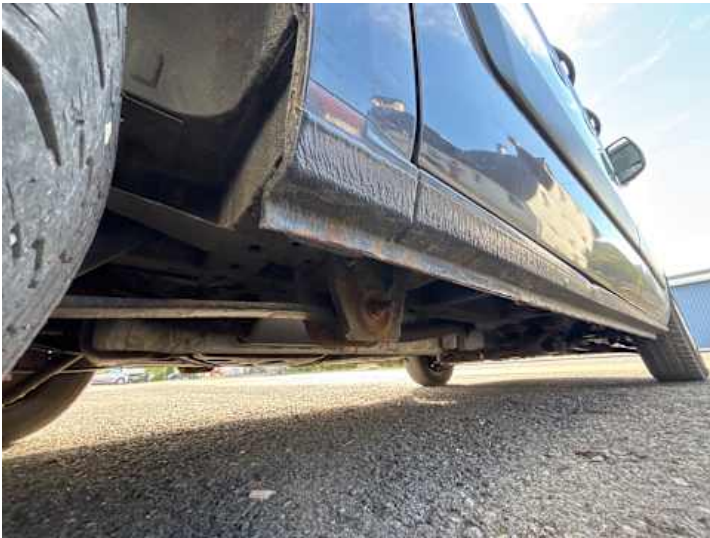
Schweller rechts (Rost, Verformung)

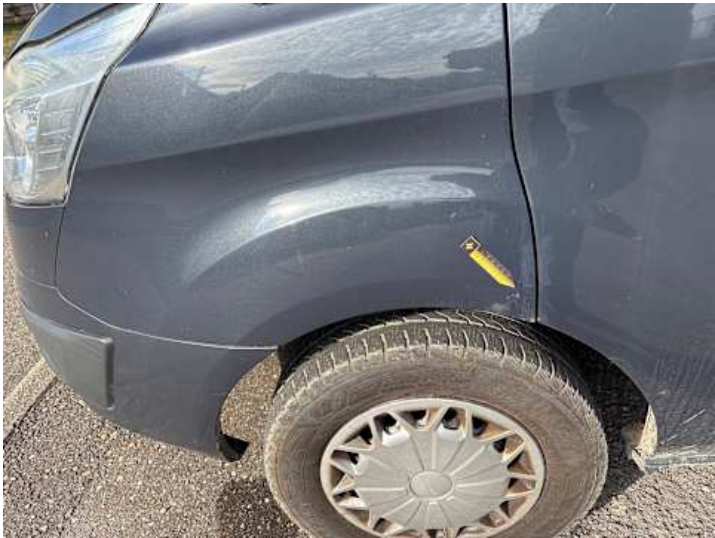
Kotflügel vorne links (Rost)

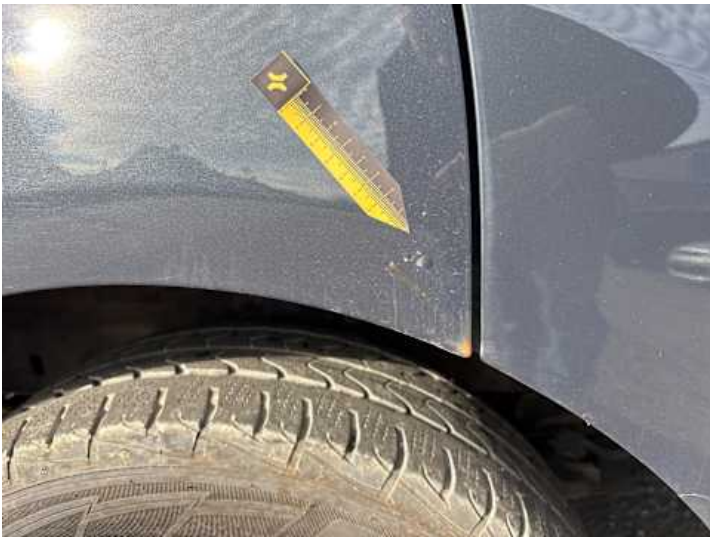
Kotflügel vorne links (Rost)

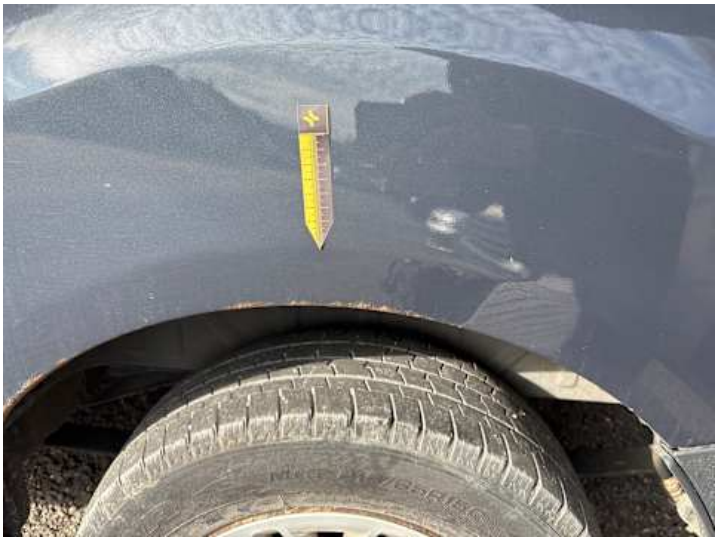
Seitenteil hinten links (Rost)

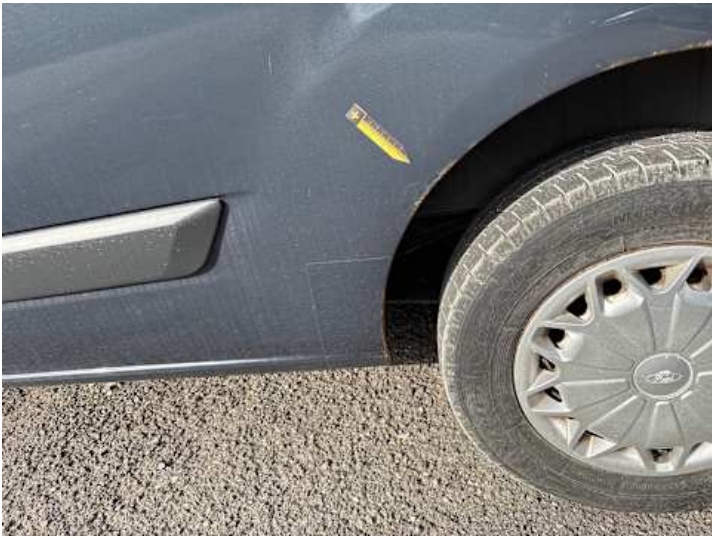
Seitenteil hinten links (Rost)

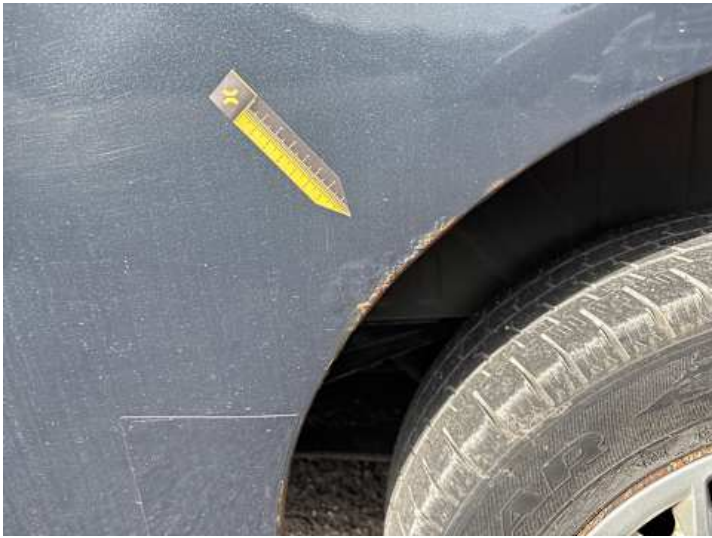
Seitenteil hinten links (Rost)

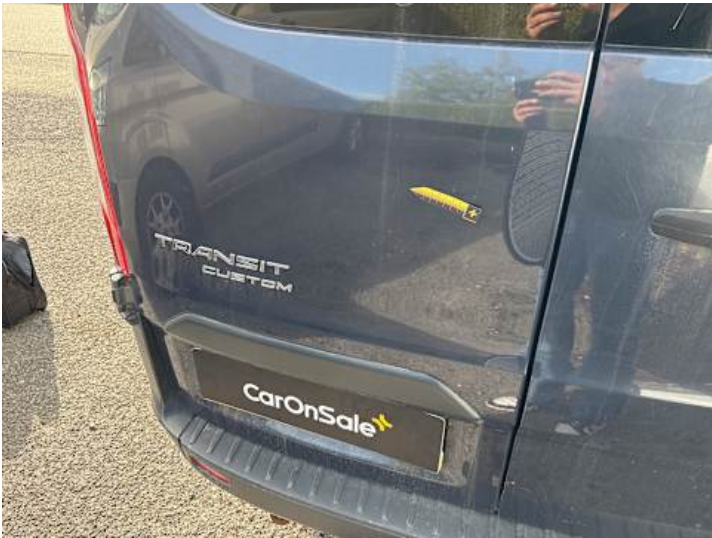
Heckklappe (Kratzer, Lackschaden)

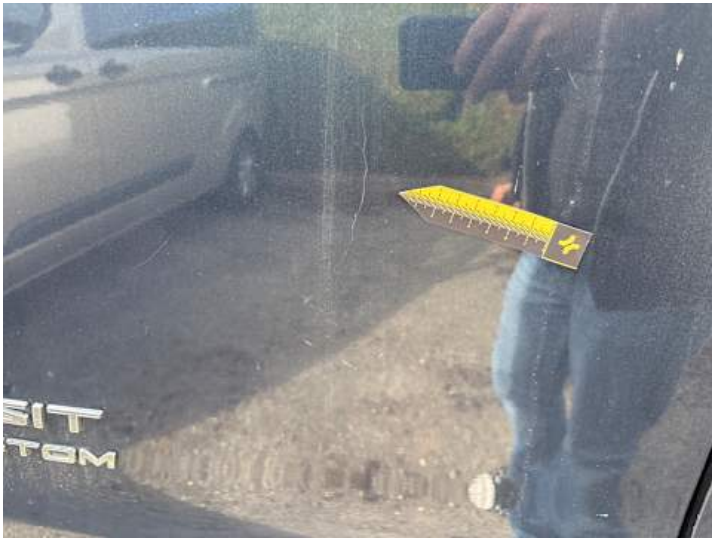
Heckklappe (Kratzer, Lackschaden)

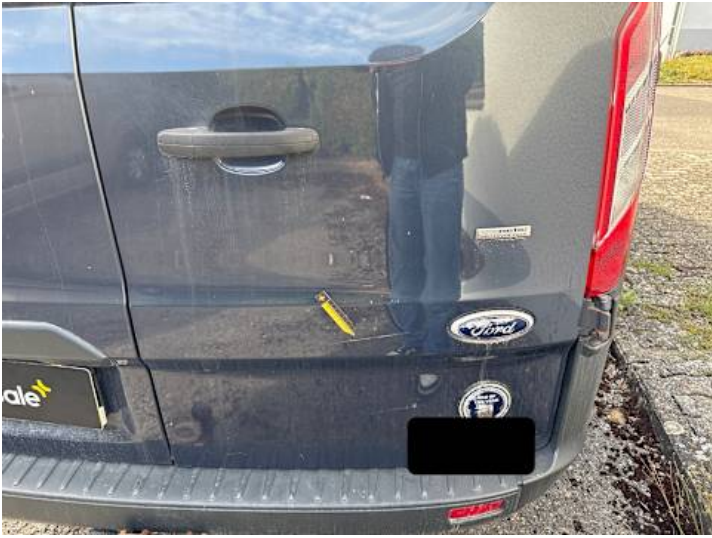
Heckklappe (Kratzer, Lackschaden)

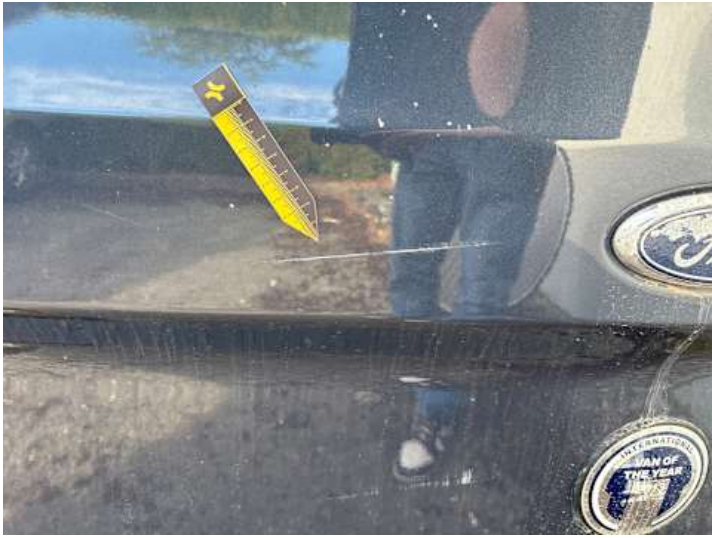
Heckklappe (Kratzer, Lackschaden)

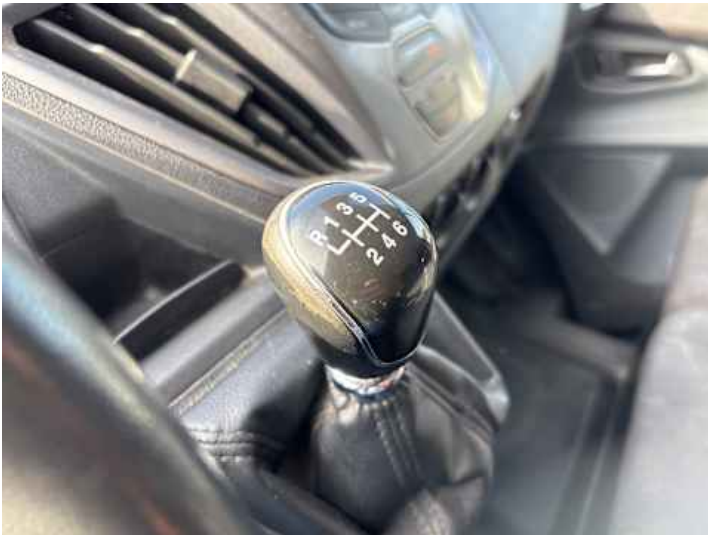
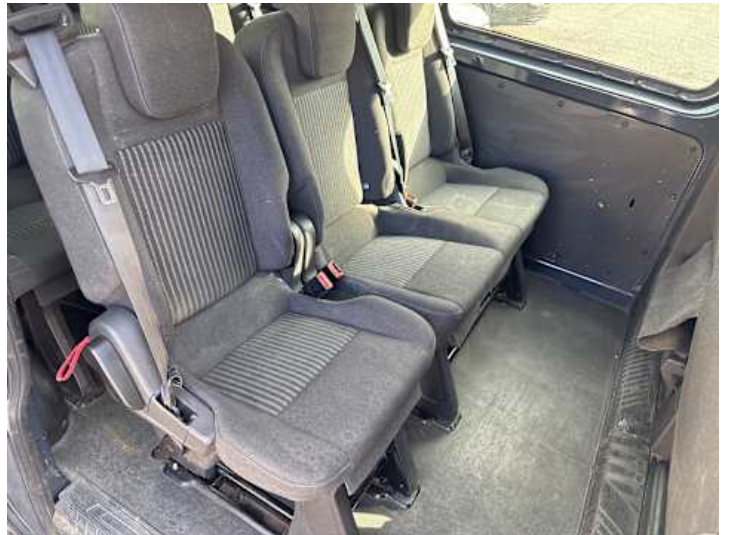
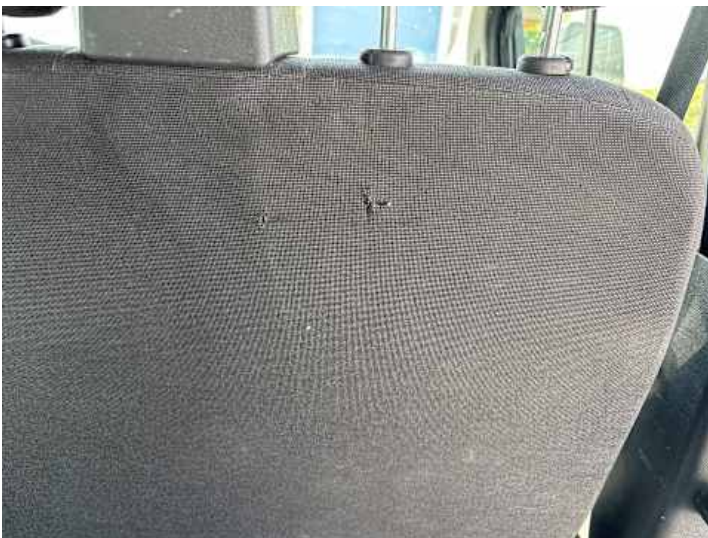
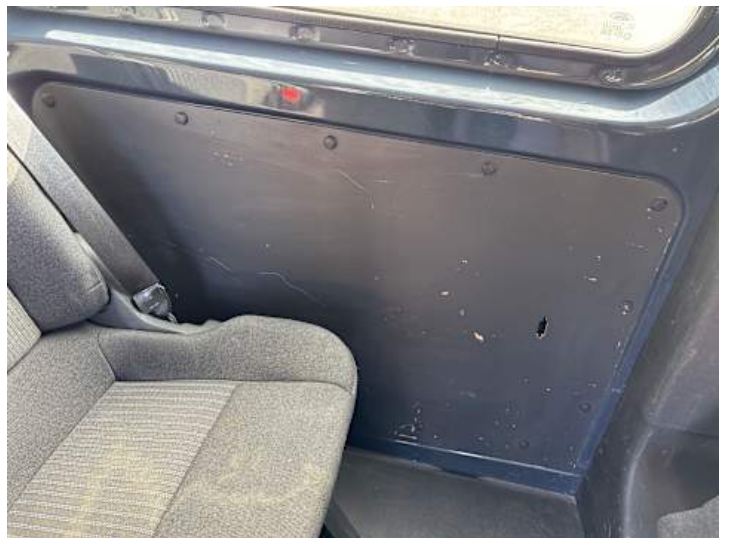
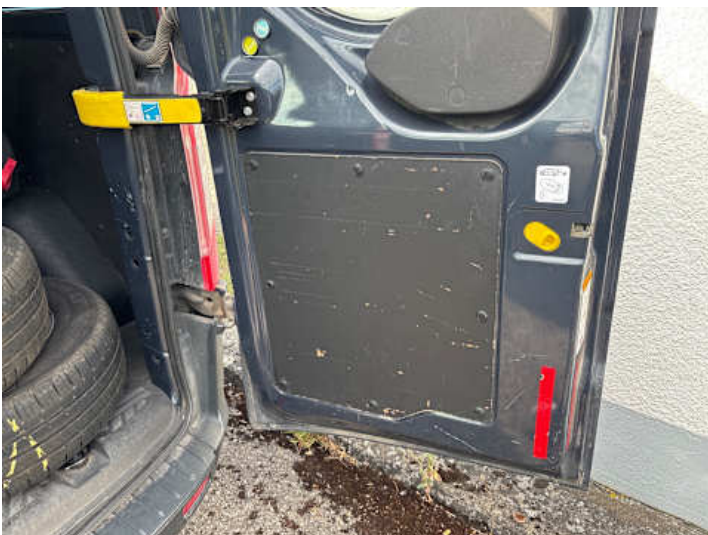
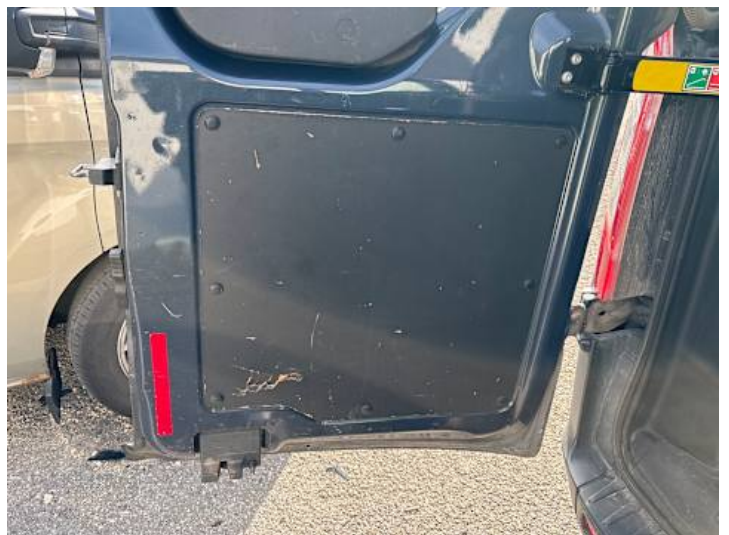
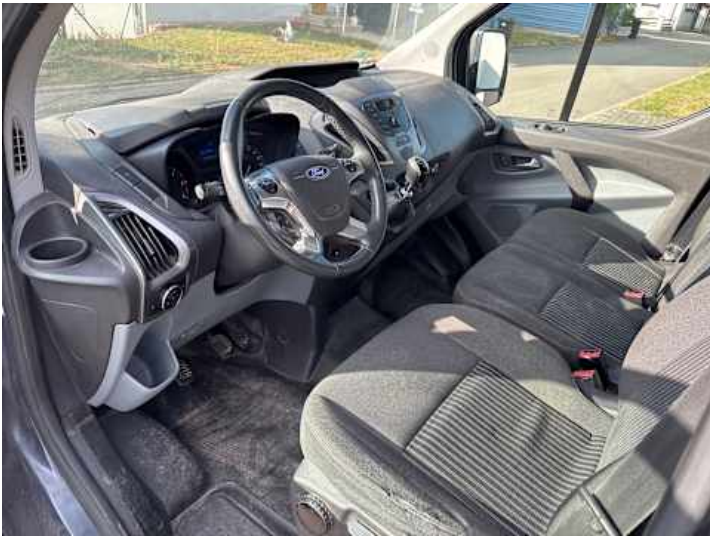
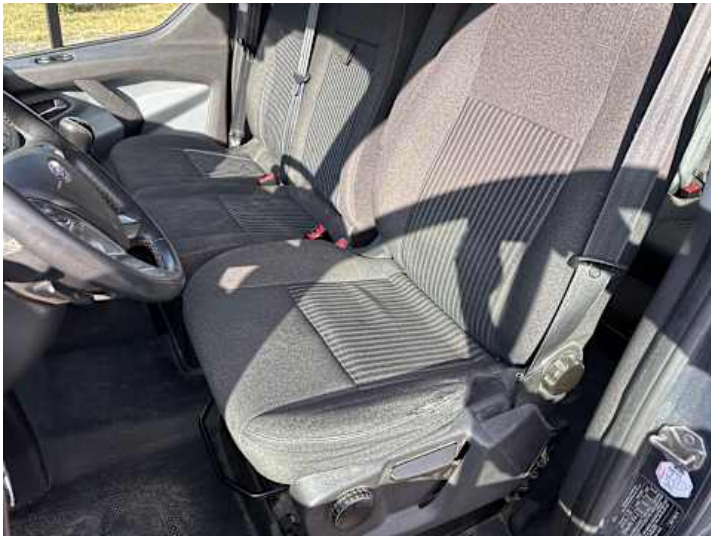
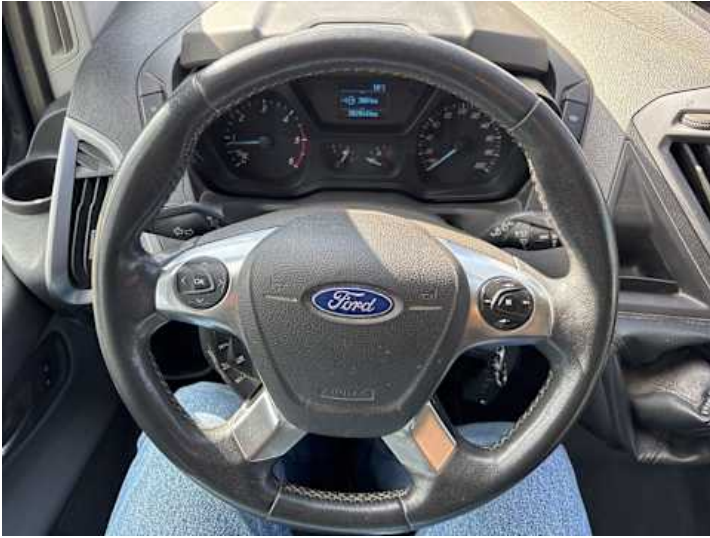
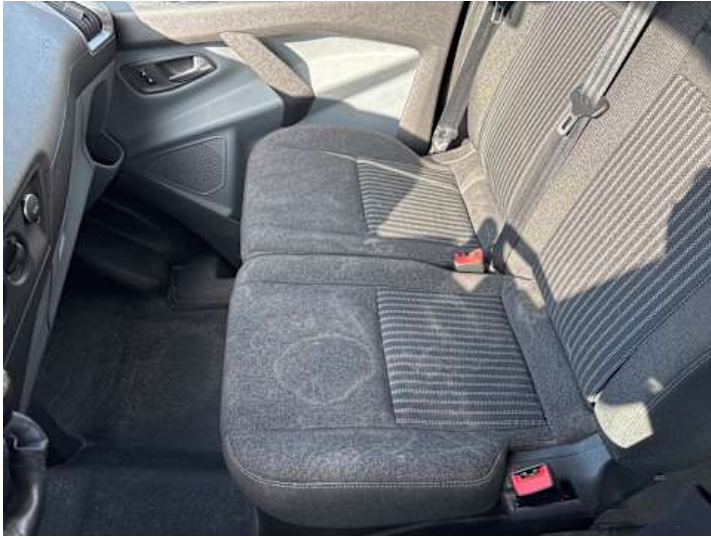
Innenraum (Diverse Schäden, Verschmutzung)
