## Mercedes-Benz C 220 CDI BlueEfficiency

EZ 03/2013 | Limousine | Diesel | Automatikgetriebe | 208.053km  
Besteuerung: Differenzbesteuert (§25a UStG)  
Fahrzeugstandort: 66\*\*\*  
Fahrzeug aufgenommen am: 30.07.2026

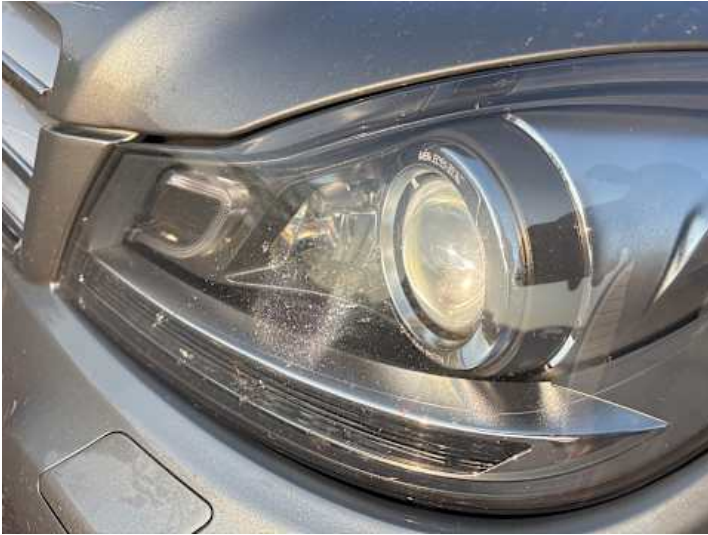
Scheinwerfer (links) (Steinschlag)

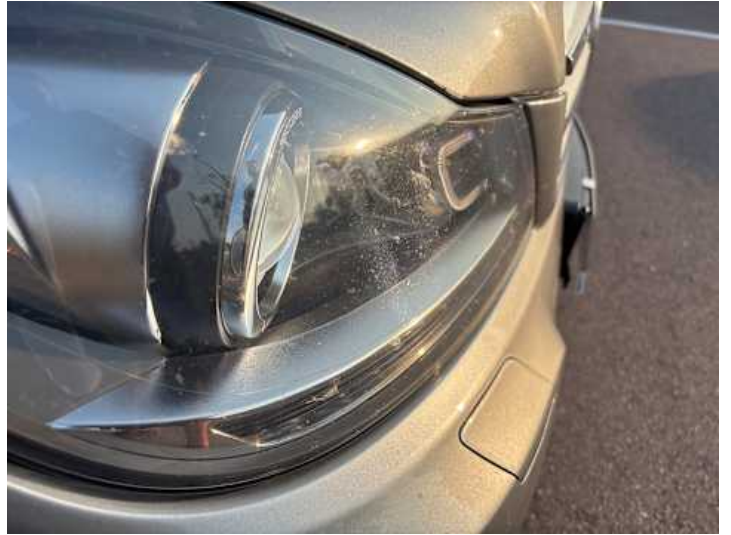
Scheinwerfer (rechts) (Steinschlag)

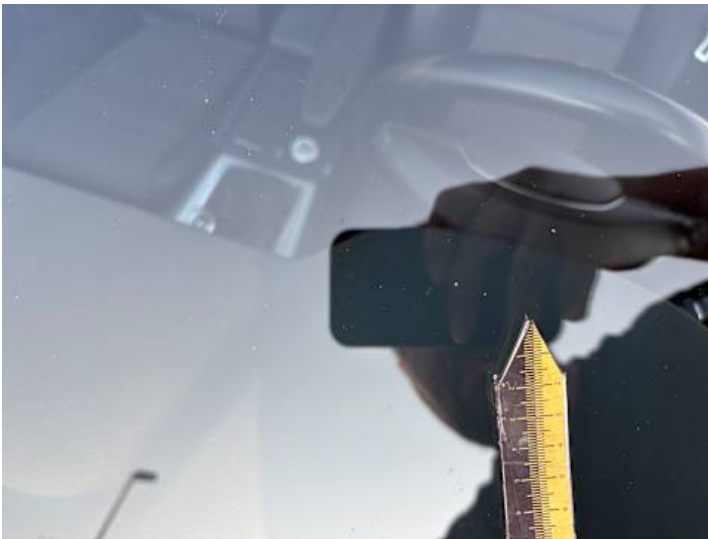
Windschutzscheibe (Steinschlag)

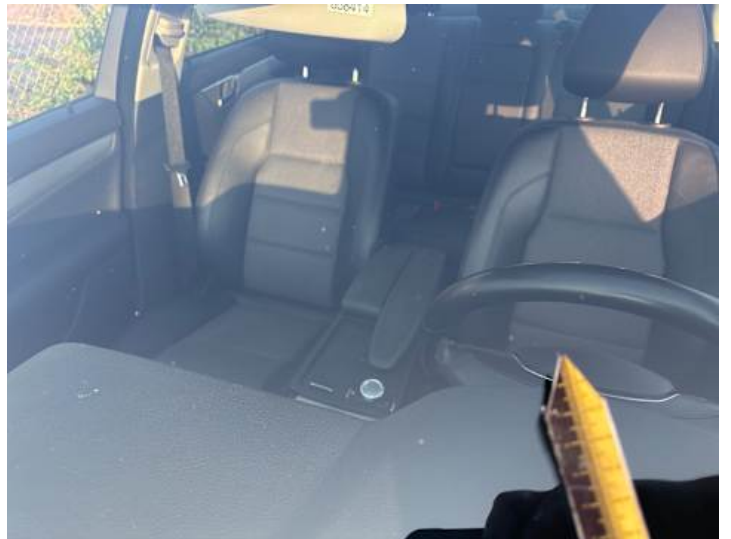
Windschutzscheibe (Steinschlag)

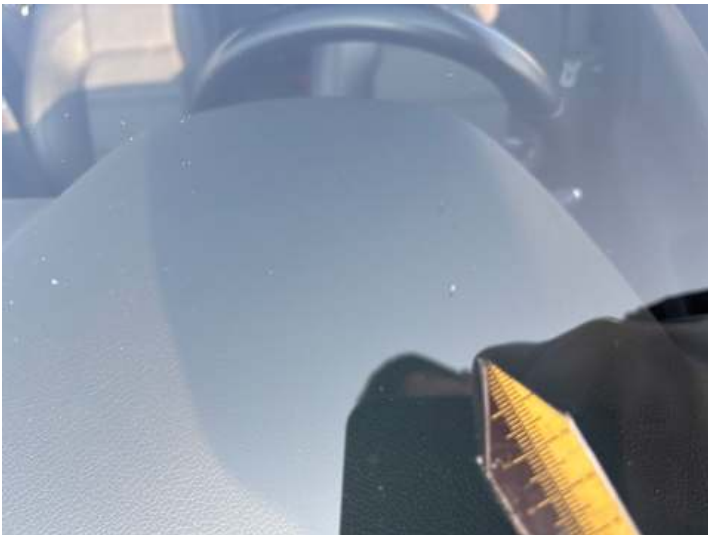
Windschutzscheibe (Steinschlag)

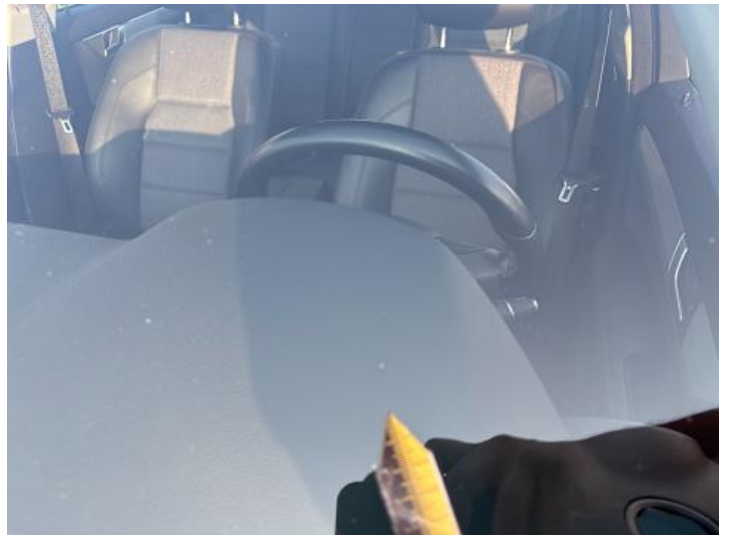
Windschutzscheibe (Steinschlag)

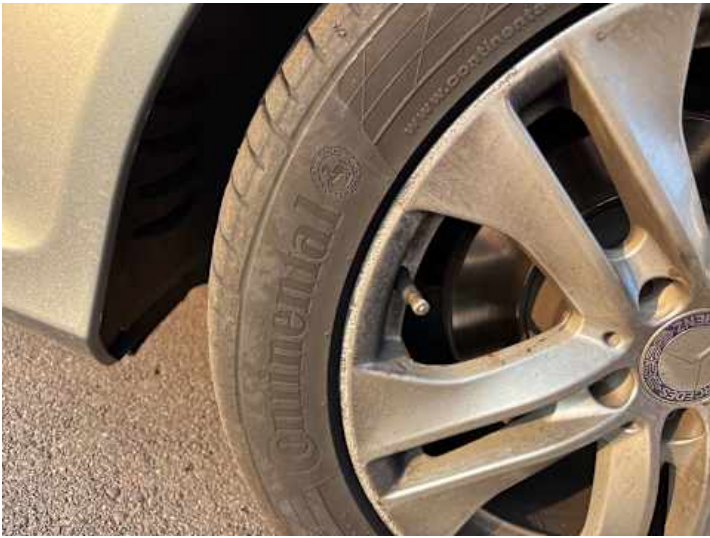
Rad (Kerben, Kratzer)

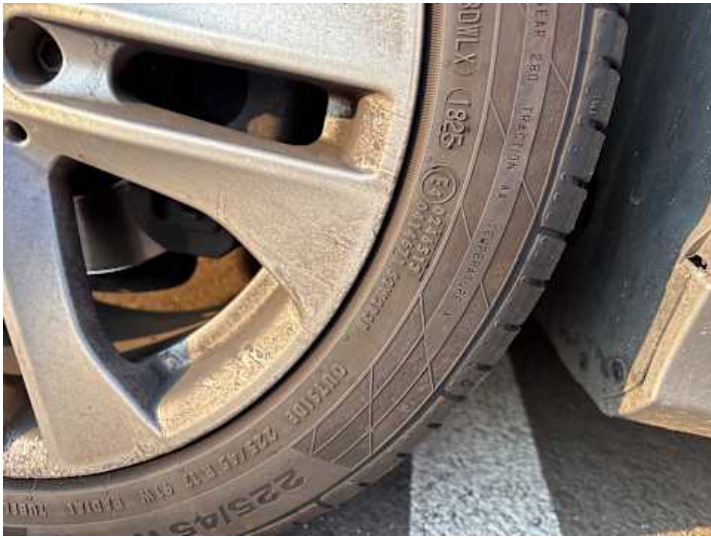
Rad (Kerben, Kratzer)

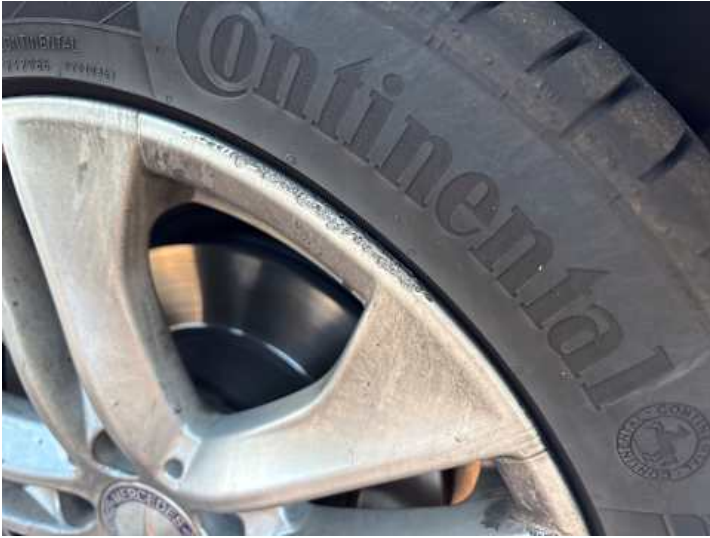
Rad (Kerben, Kratzer)

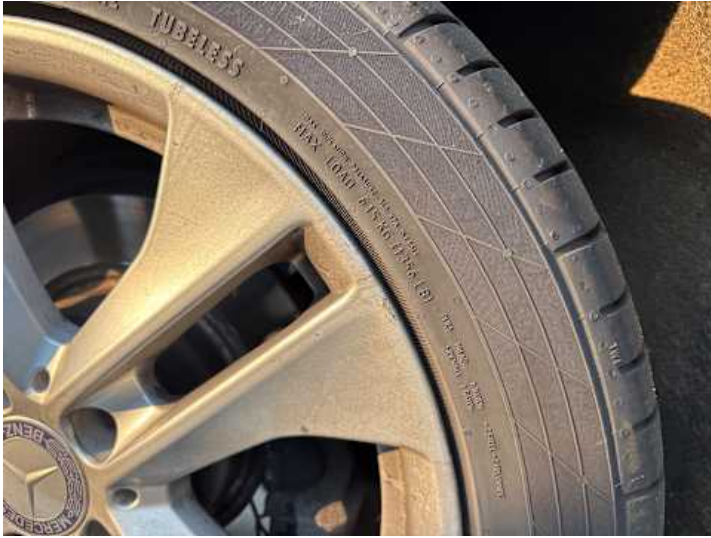
Rad (Kerben, Kratzer)

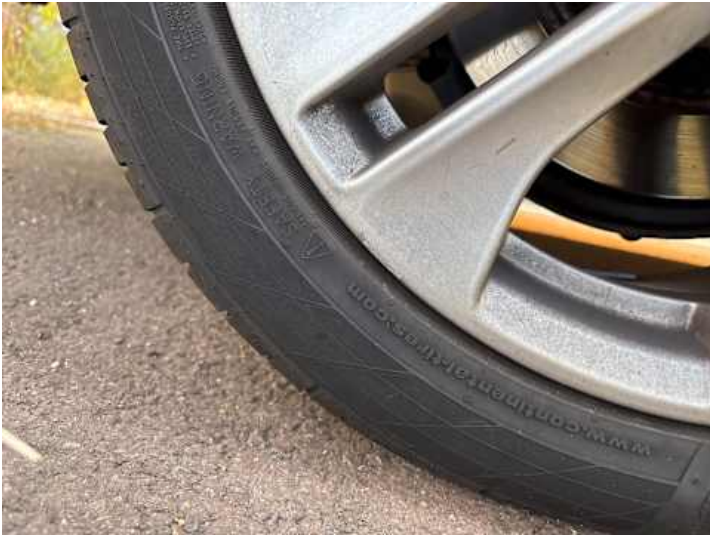
Rad (Kerben, Kratzer)

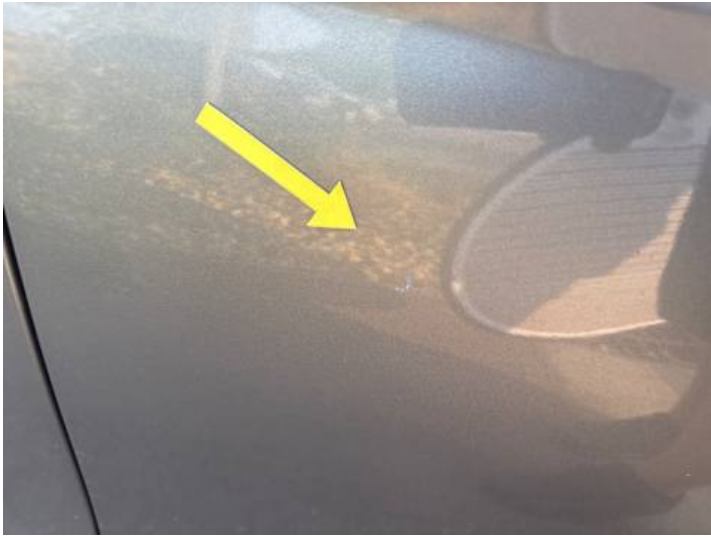
| Fahrzeugteil | Lackschichtdicke (in µm) | Fahrzeugteil | Lackschichtdicke (in µm) |
|---|---|---|---|
| Fahrertür | 145 | Beifahrertür | 385 |

Beifahrertür (Lackschaden, Kratzer)

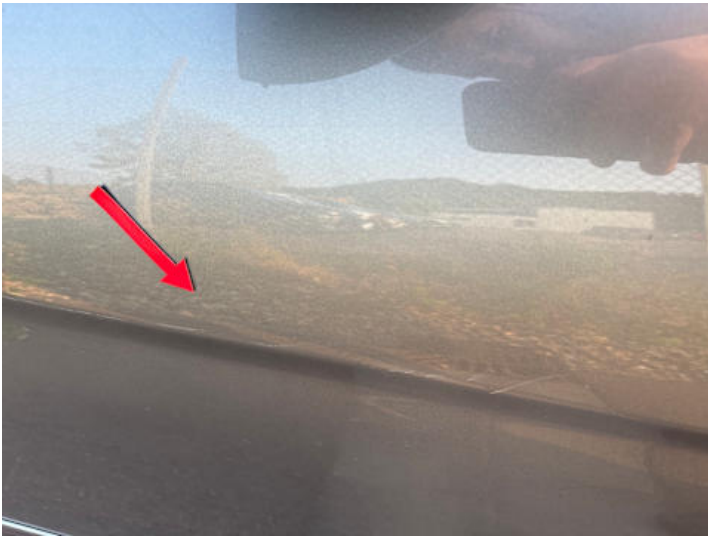
Beifahrertür (Lackschaden, Kratzer)

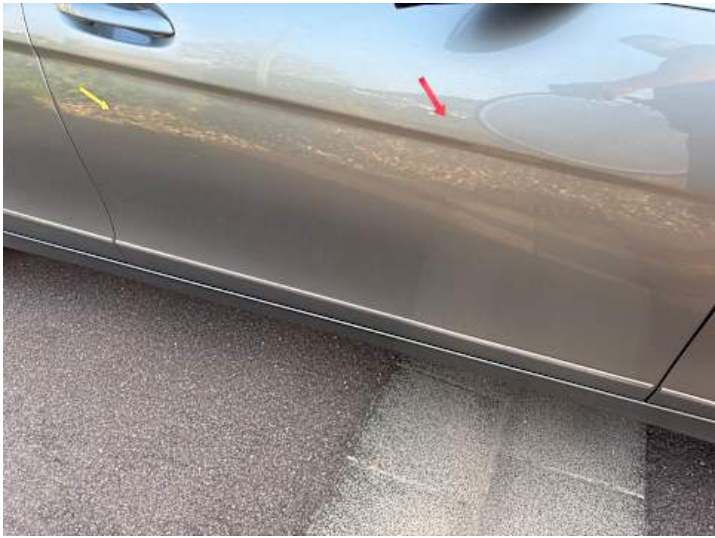
Beifahrertür (Lackschaden, Kratzer)

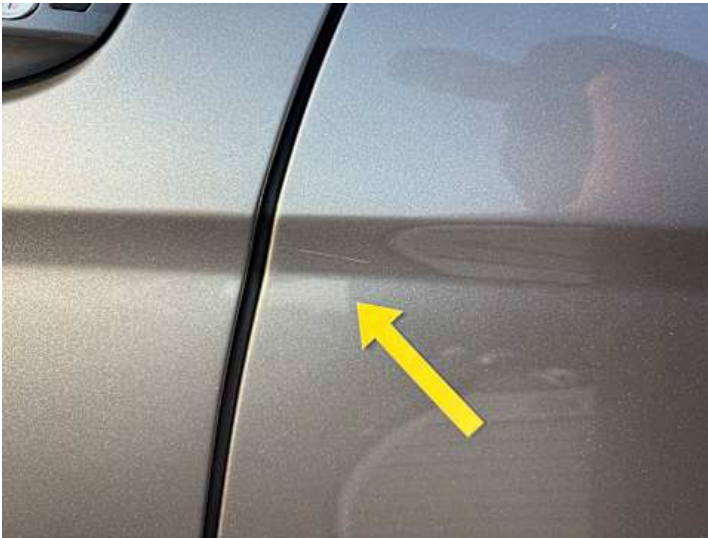
Türe hinten links (Lackschaden, Kratzer)

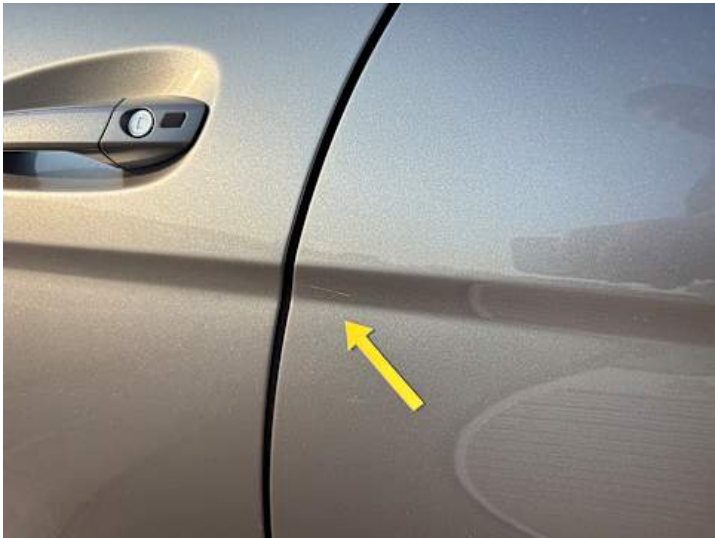
Türe hinten links (Lackschaden, Kratzer)

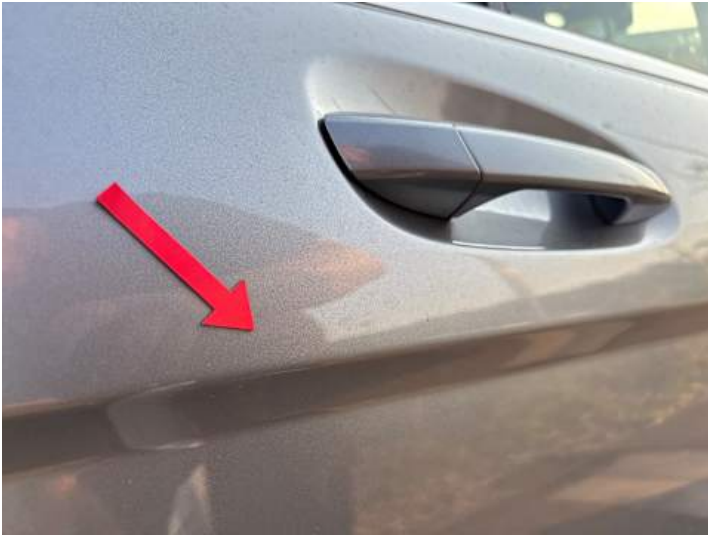
Türe hinten rechts (Lackschaden, Kratzer)

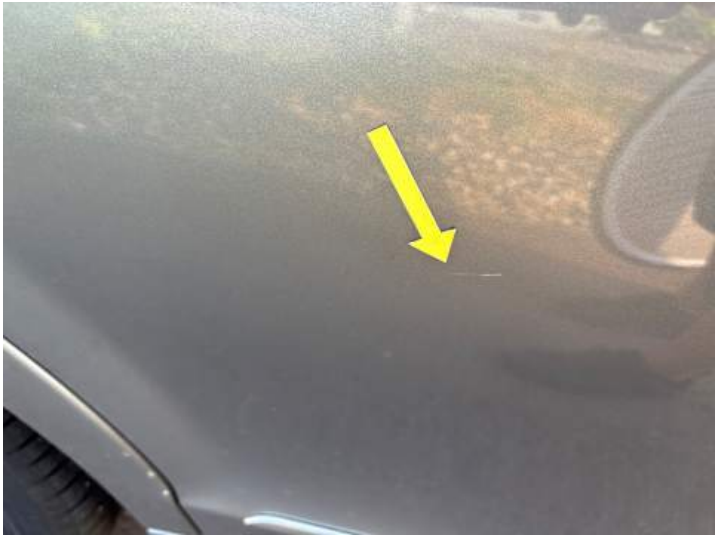
Türe hinten rechts (Lackschaden, Kratzer)

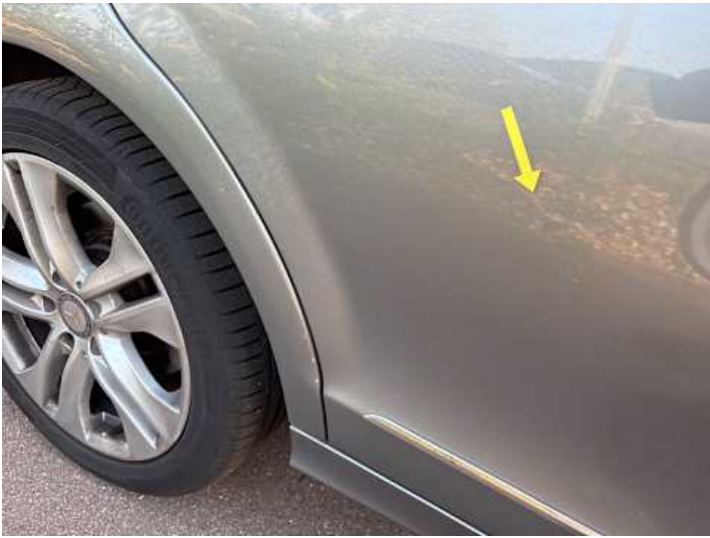
Türe hinten rechts (Lackschaden, Kratzer)

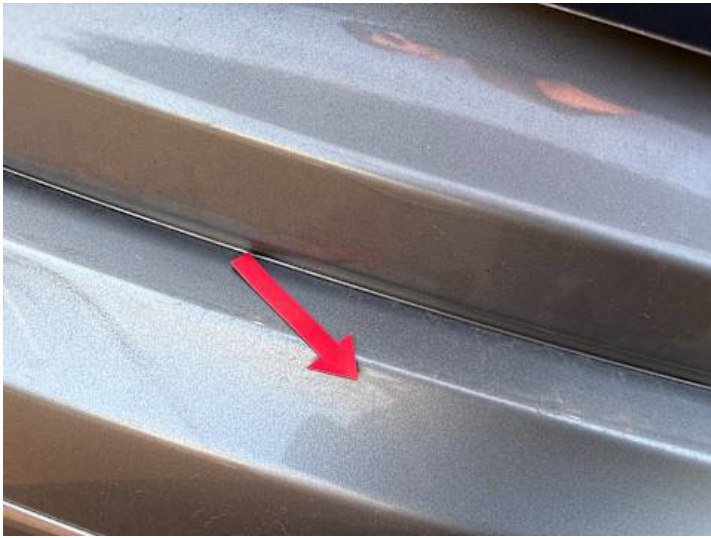
Stoßstange hinten (Lackschaden)

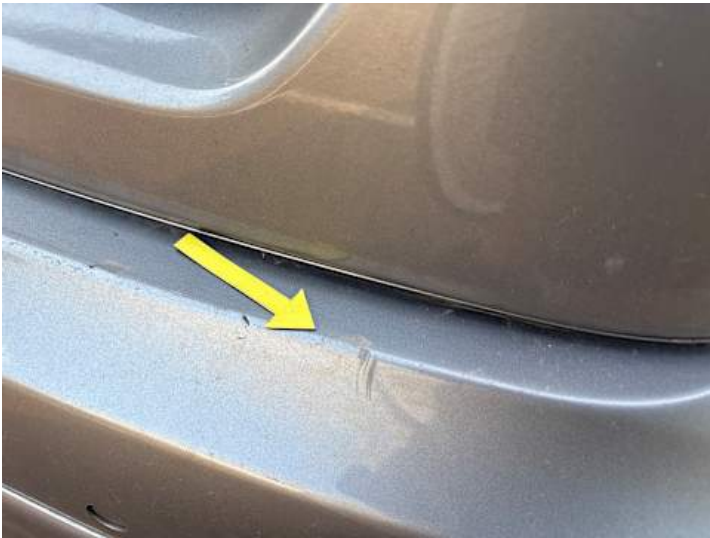
Stoßstange hinten (Lackschaden)

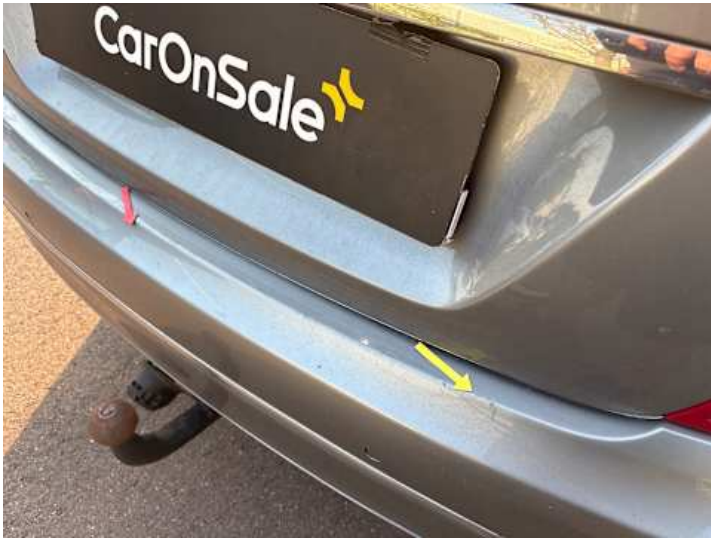
Stoßstange hinten (Lackschaden)

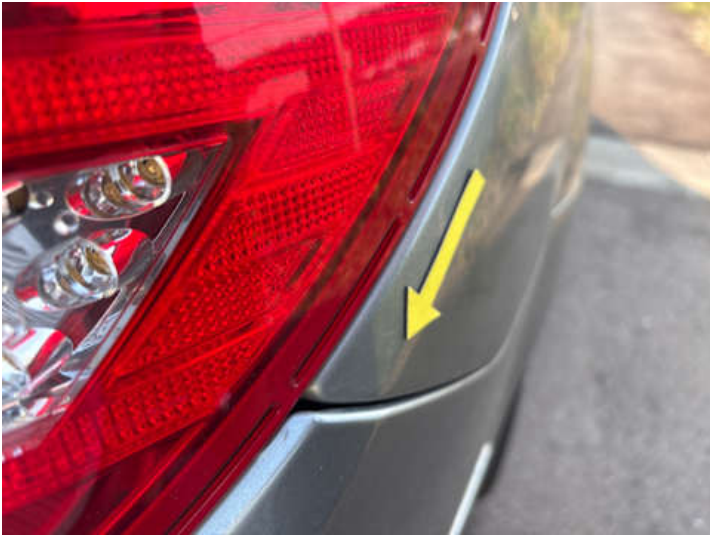
Stoßstange hinten (Spaltmaße ungenau)

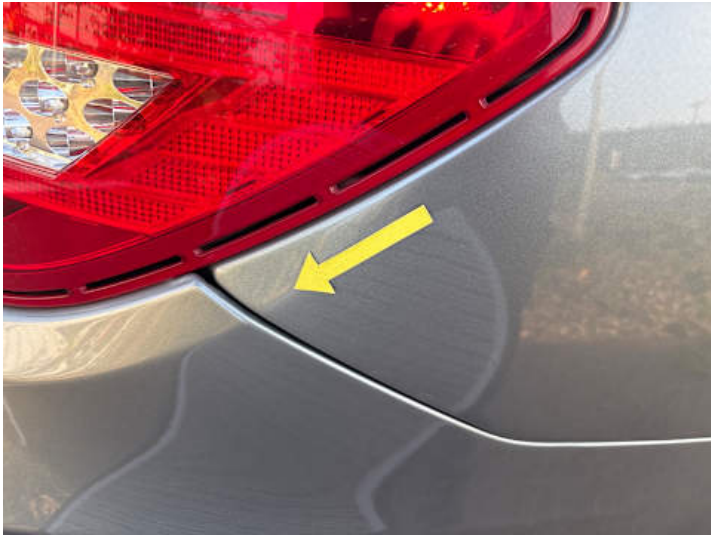
Stoßstange hinten (Spaltmaße ungenau)

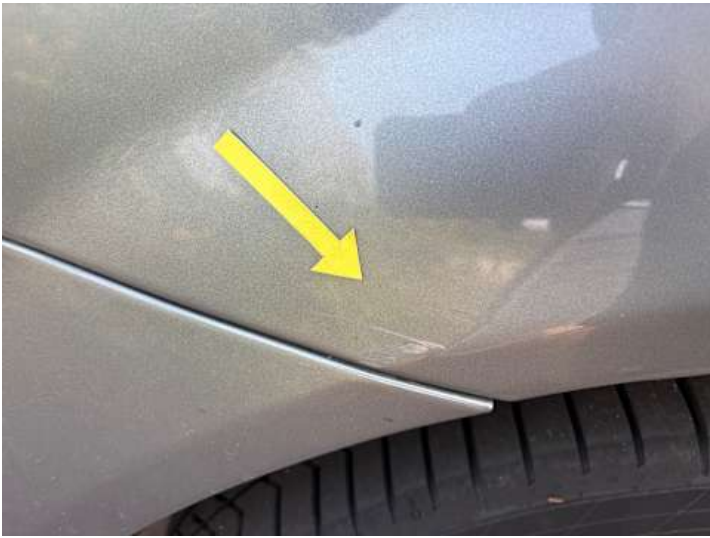
| Fahrzeugteil | Lackschichtdicke (in µm) | Fahrzeugteil | Lackschichtdicke (in µm) |
|---|---|---|---|
| Seitenteil hinten links | 395 | Seitenteil hinten rechts | 1095 |

Seitenteil hinten rechts (Lackschaden, Kratzer)

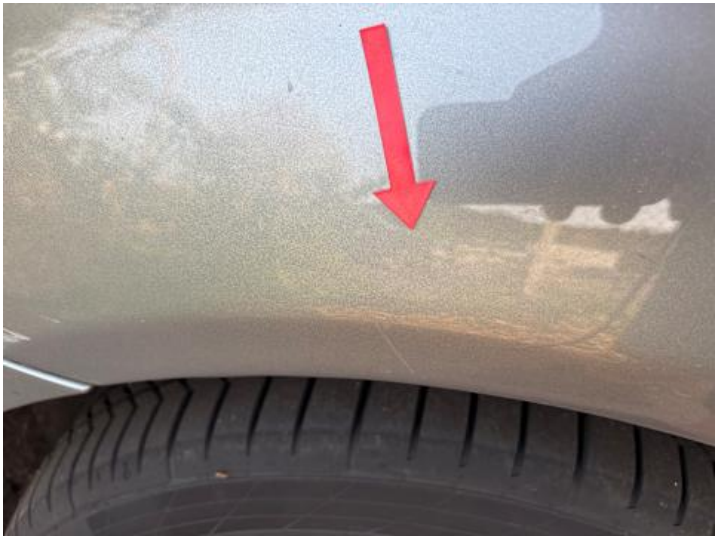
Seitenteil hinten rechts (Lackschaden, Kratzer)

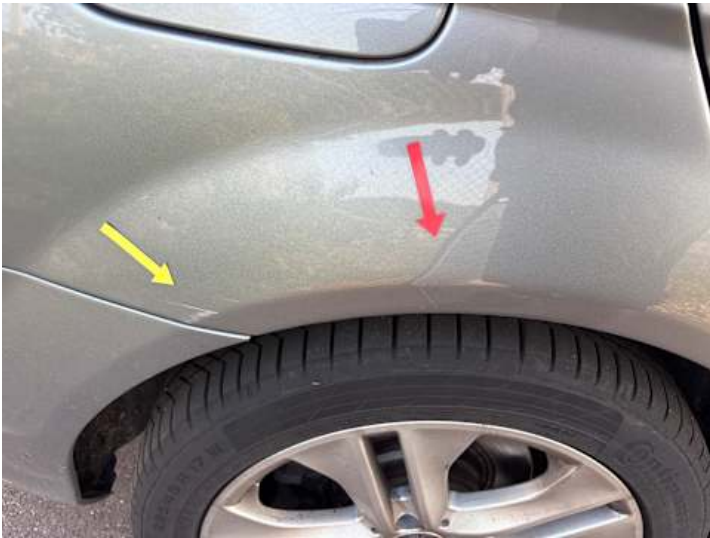
Seitenteil hinten rechts (Lackschaden, Kratzer)

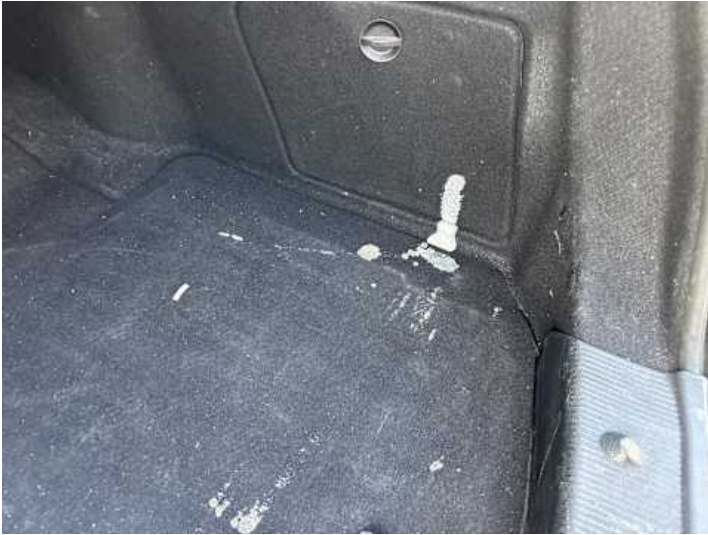
Innenraum (Verschleiß, Verschmutzung)

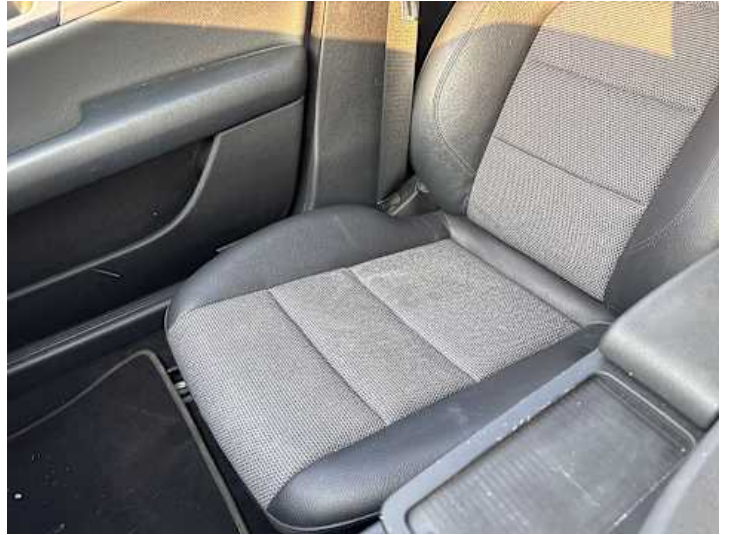
Innenraum (Verschleiß, Verschmutzung)

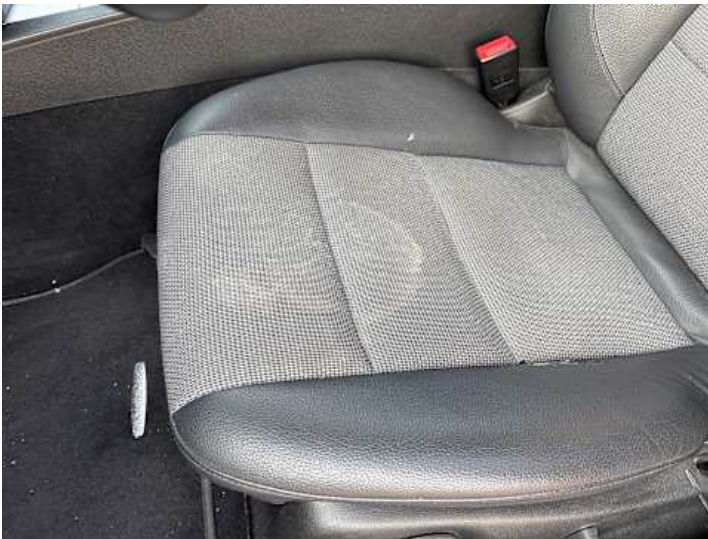
Innenraum (Verschleiß, Verschmutzung)

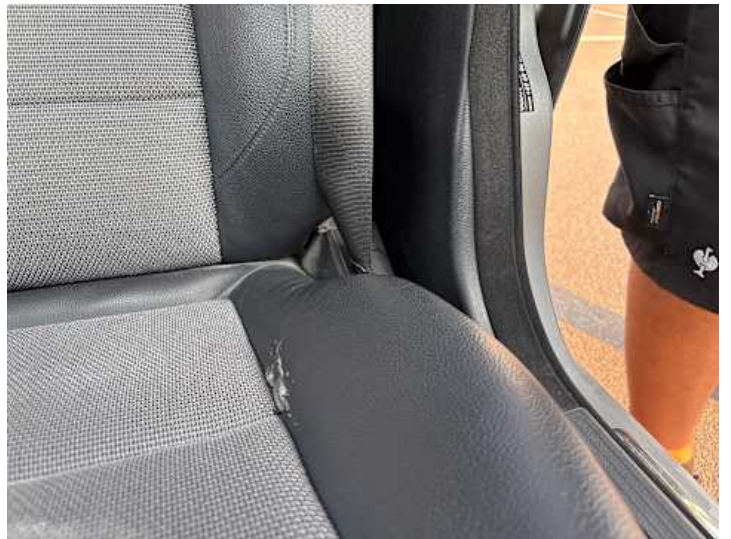
Innenraum (Verschleiß, Riss/Bruch)

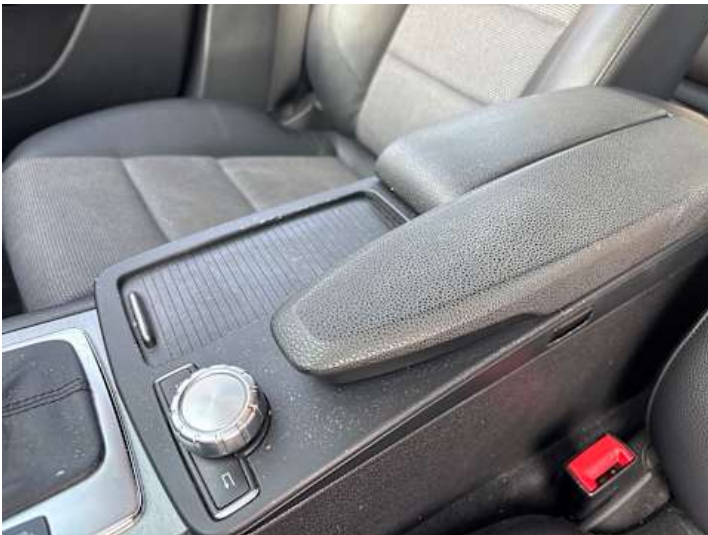
Innenraum (Verschleiß, Kratzer)
