## Opel Mokka Edition ecoFlex

EZ 01/2016 | Geländewagen | Benzin | Schaltgetriebe | 89.245km

Fahrzeug aufgenommen am: 07.08.2026

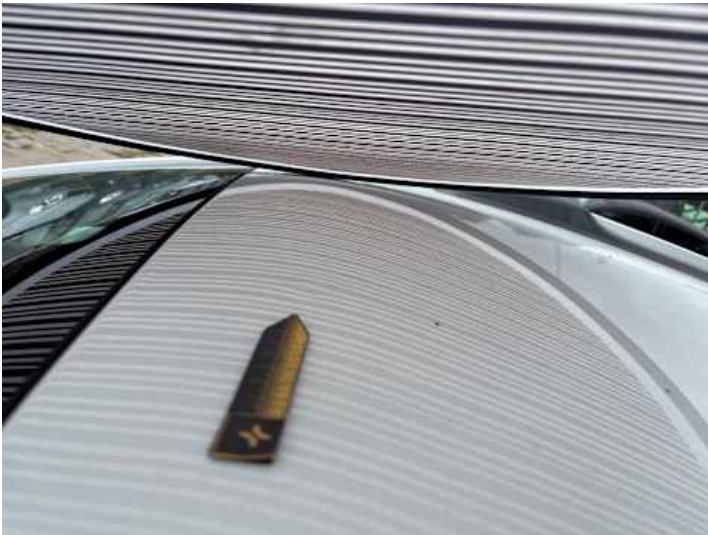
Dach (Delle)

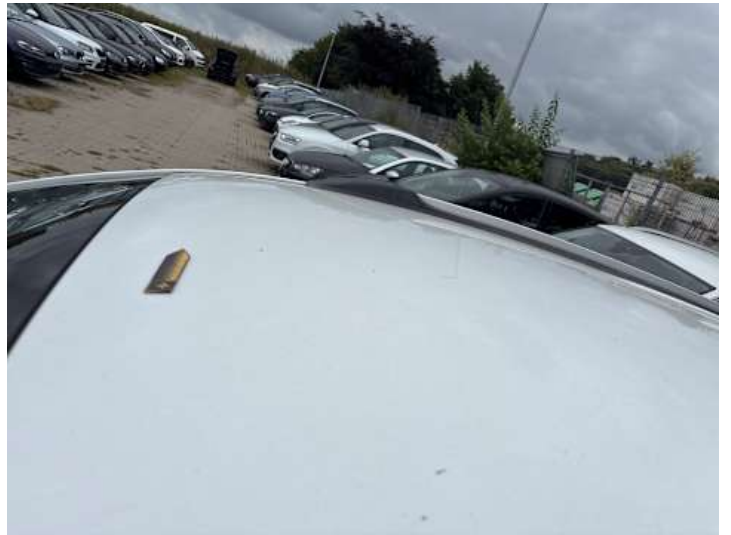
Dach (Delle)

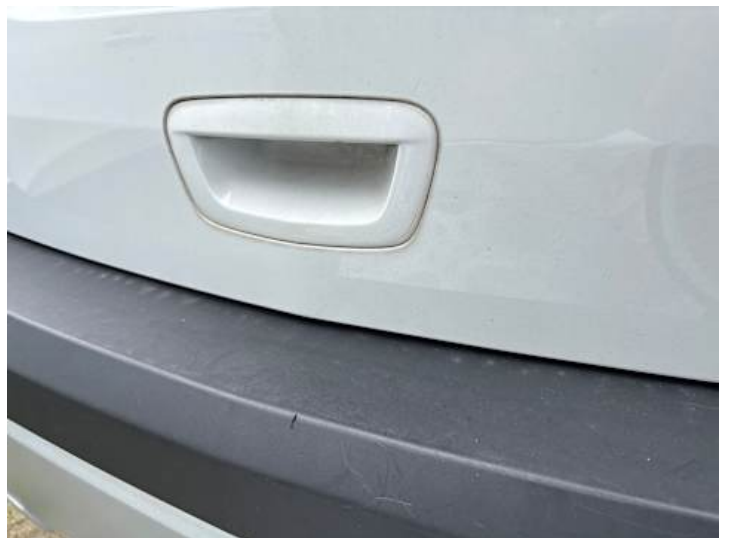
Stoßstange hinten (Kratzer)

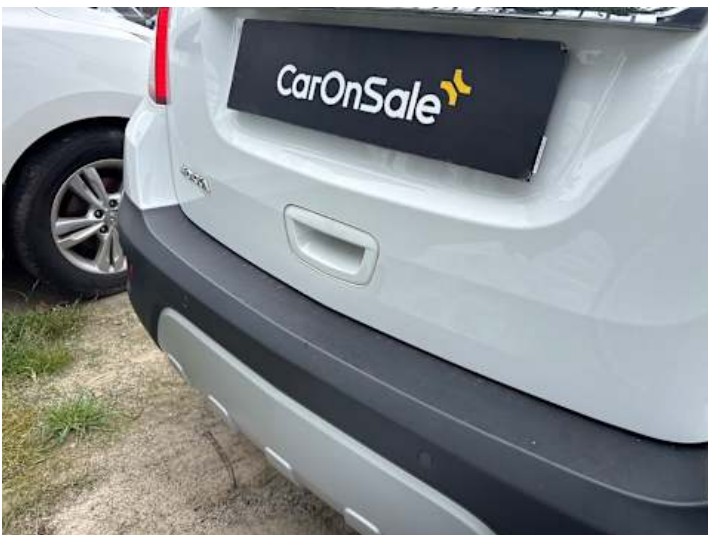
Stoßstange hinten (Kratzer)

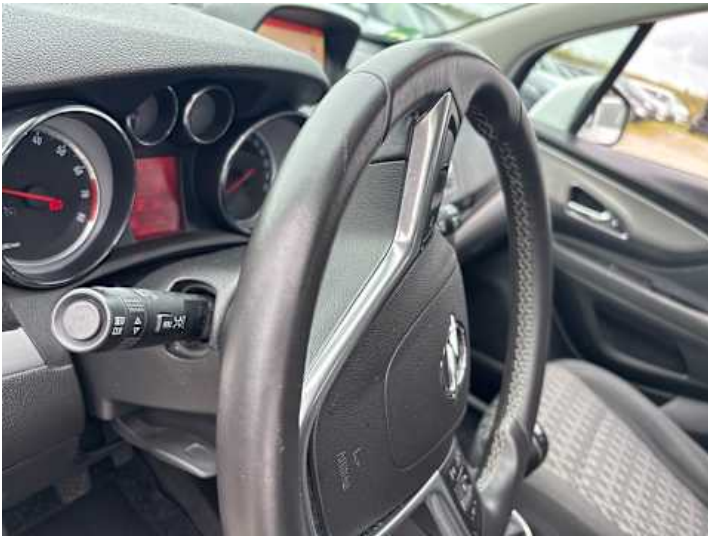
Innenraum (Kratzer)

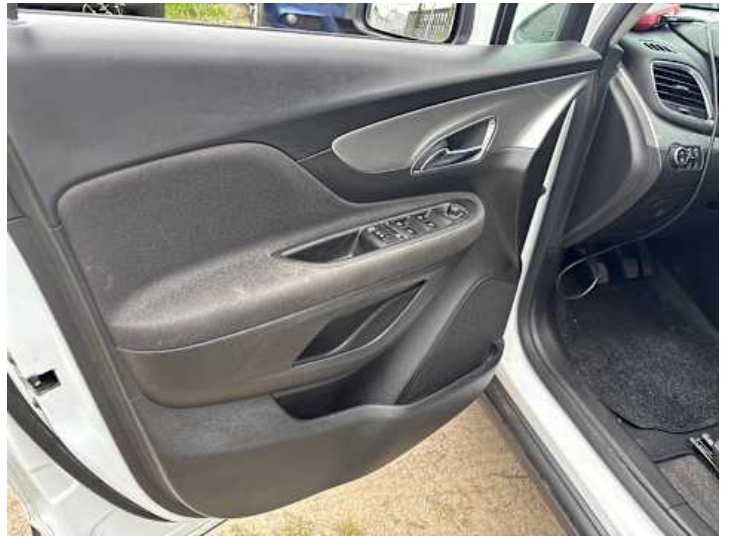
Innenraum (Verschmutzung)

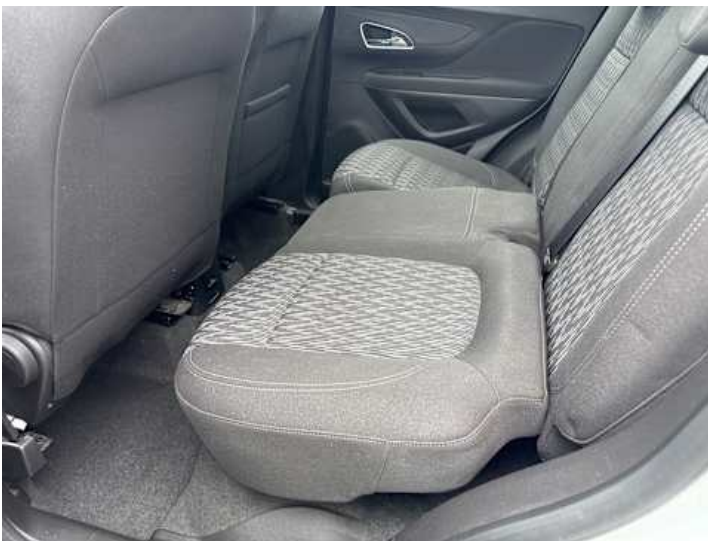
Innenraum (Verschmutzung)

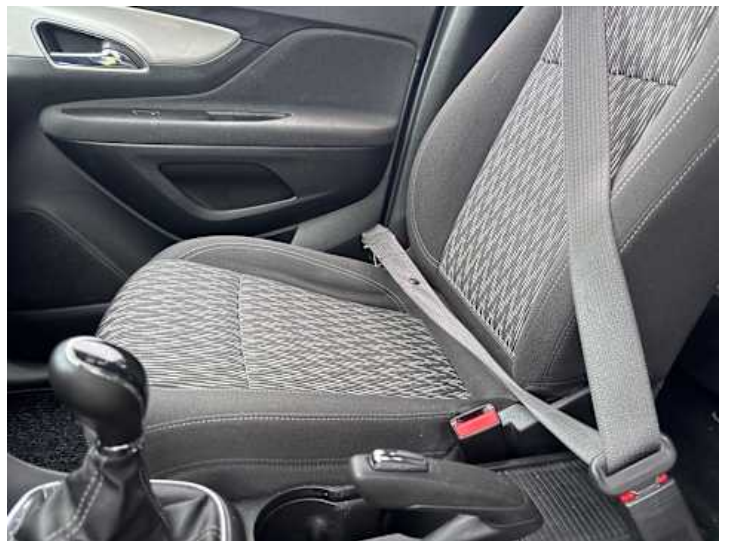
Innenraum (Verschmutzung)

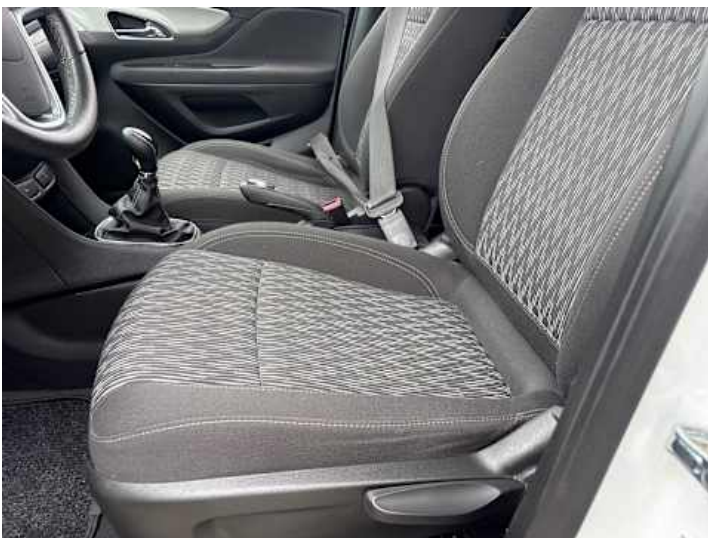
Innenraum (Verschmutzung)

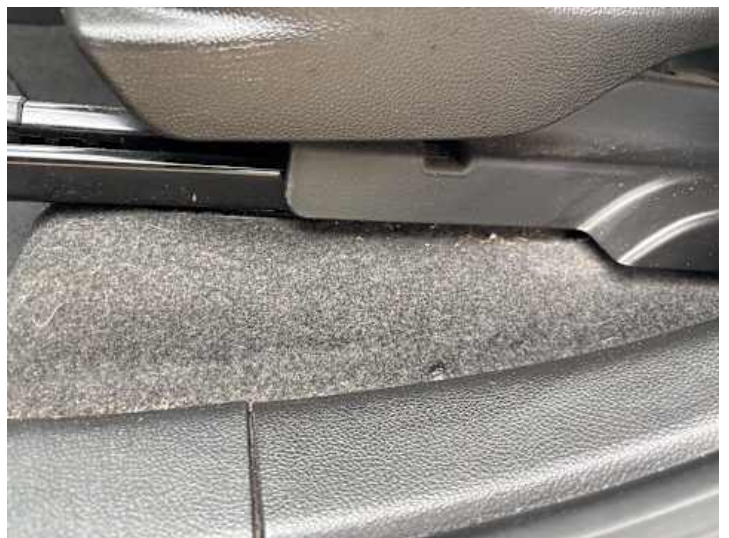
Innenraum (Brandloch)

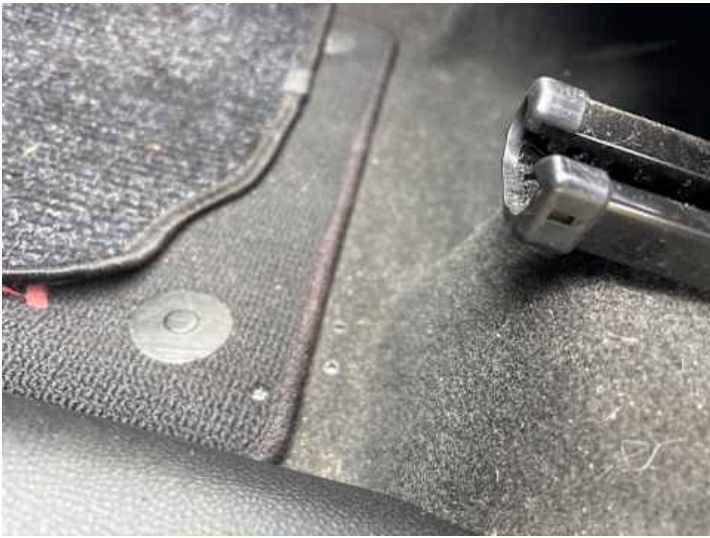
Innenraum (Brandloch)
