## Volkswagen Golf Plus Comfortline

EZ 11/2008 | Van | Benzin | Schaltgetriebe | 77.189km  
Besteuerung: Differenzbesteuert (§25a UStG)  
Fahrzeugstandort: 37\*\*\*  
Fahrzeug aufgenommen am: 11.08.2026

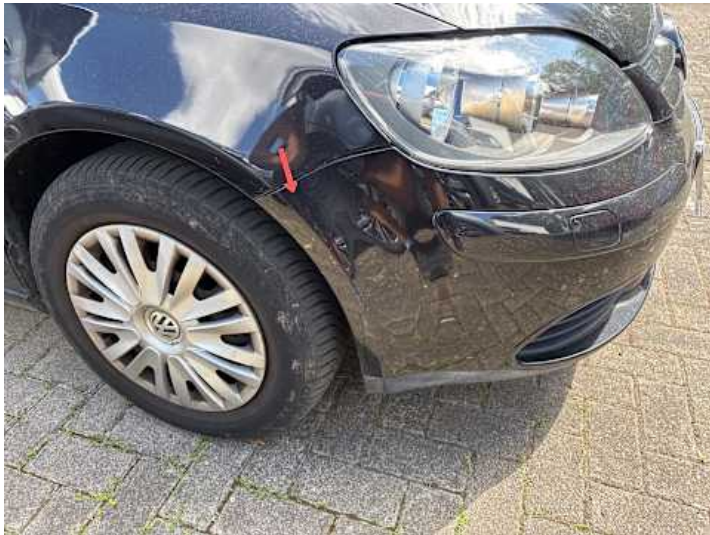
Stoßstange vorne (Kratzer)

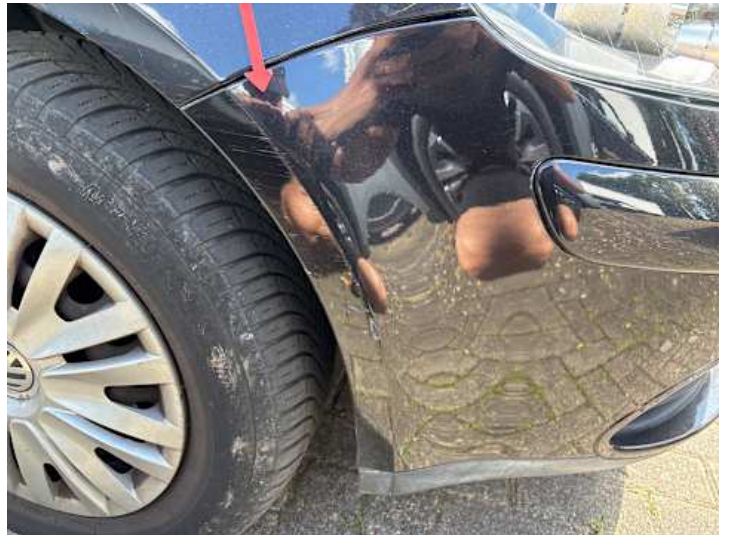
Stoßstange vorne (Kratzer)

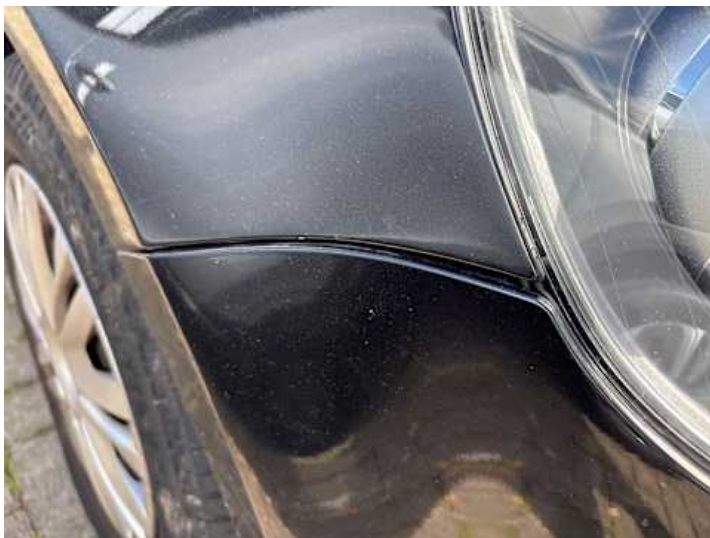
Stoßstange vorne (Spaltmaße ungenau)

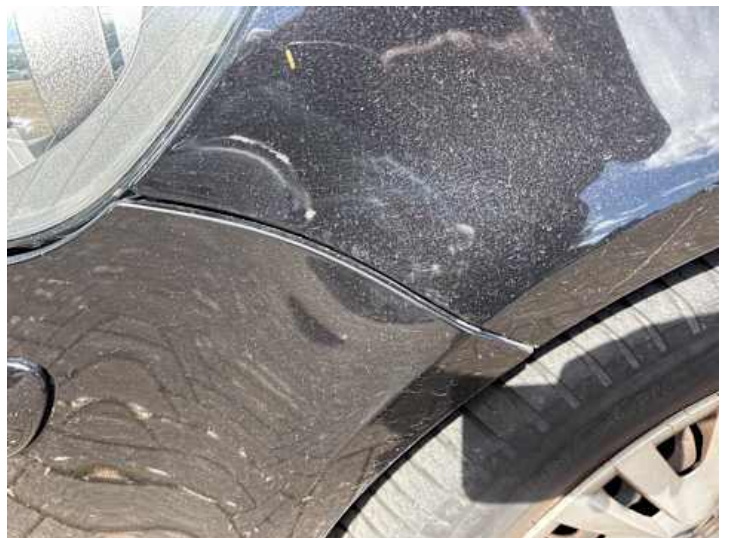
Stoßstange vorne (Spaltmaße ungenau)

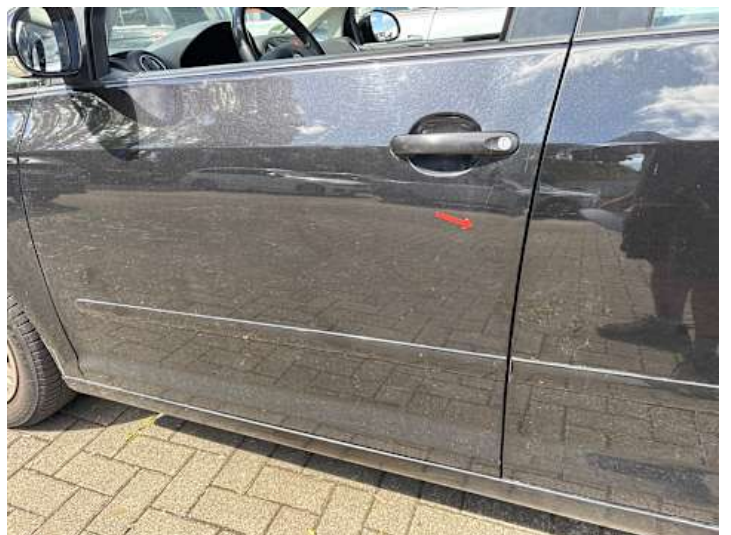
Fahrtür (Verformung, Delle)

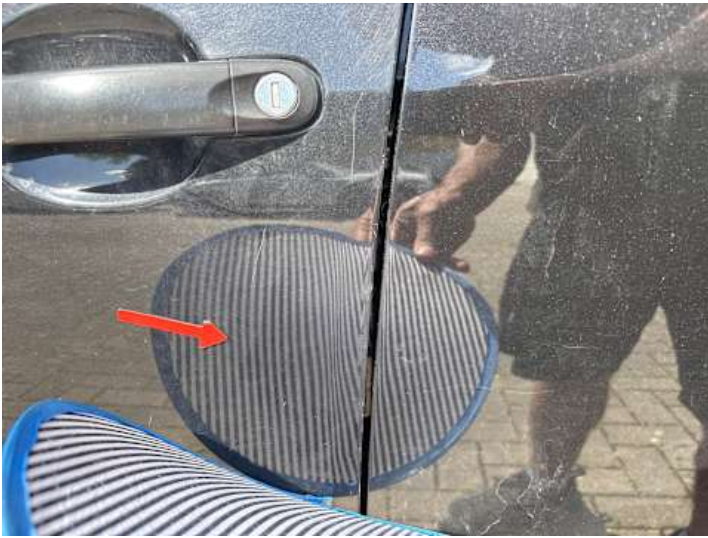
Fahrtür (Verformung, Delle)

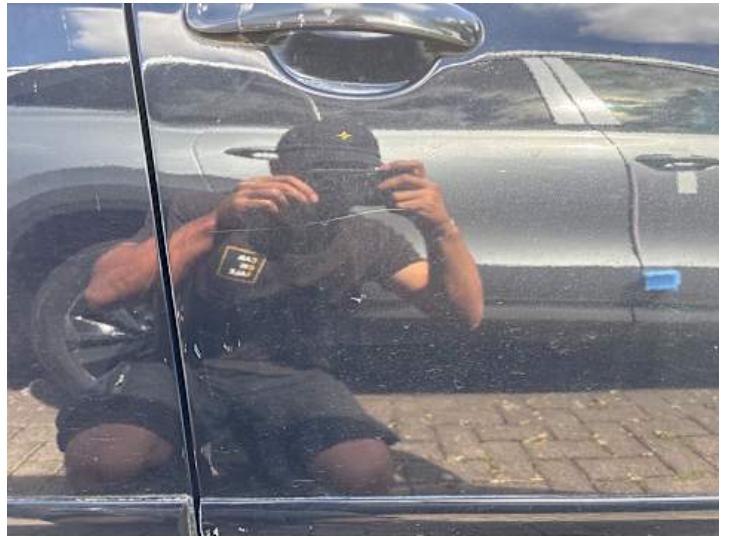
Beifahrtür (Kratzer, Delle)

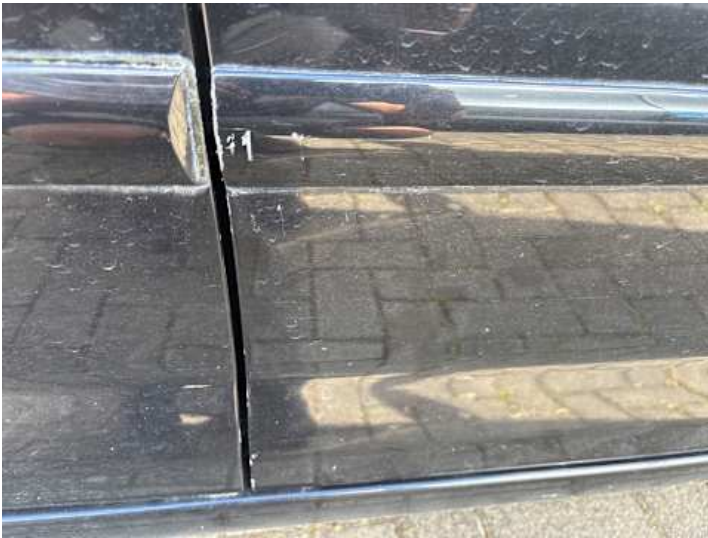
Beifahrtür (Kratzer, Delle)

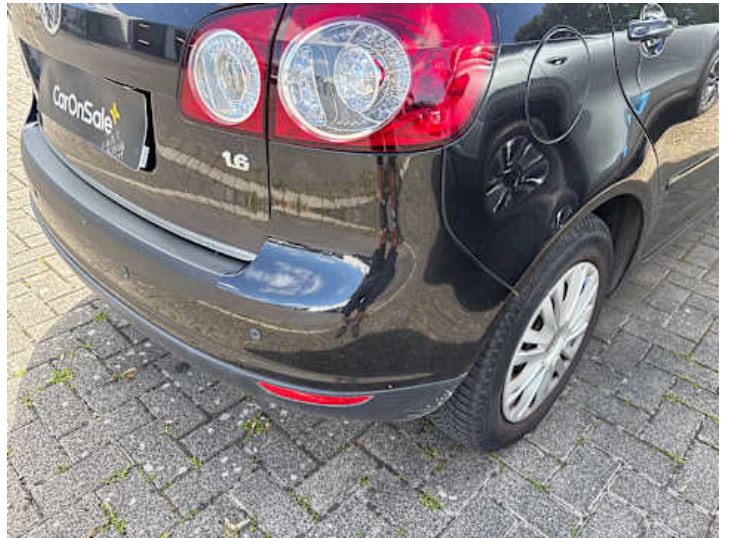
Stoßstange hinten (Kratzer)

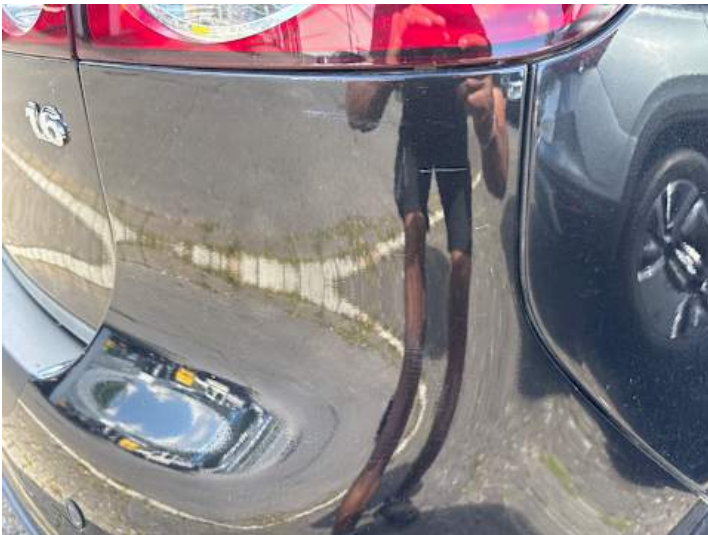
Stoßstange hinten (Kratzer)

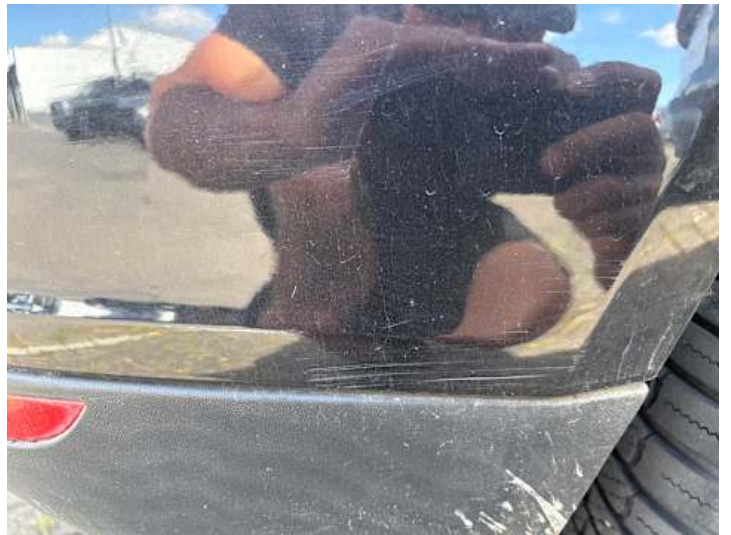
Stoßstange hinten (Kratzer)

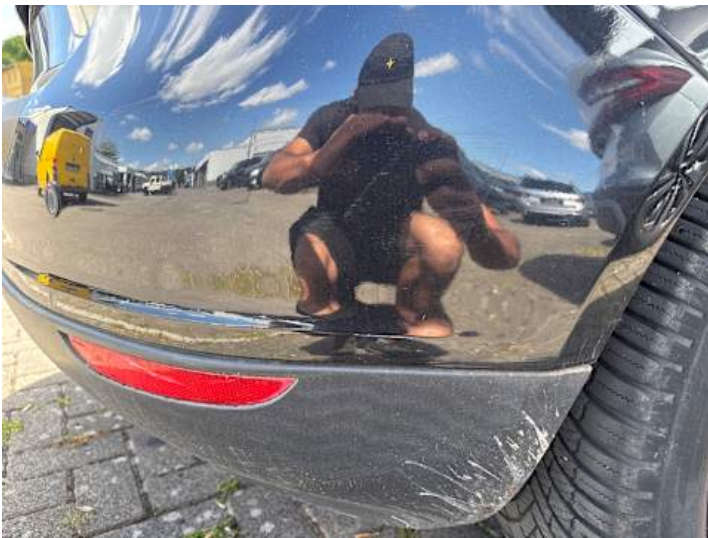
Stoßstange hinten (Kratzer)

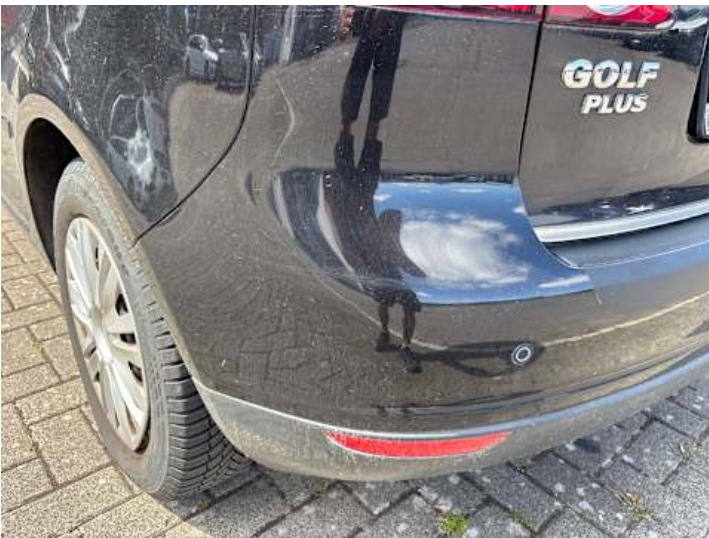
Stoßstange hinten (Kratzer, Unsachgemäß instand gesetzt)

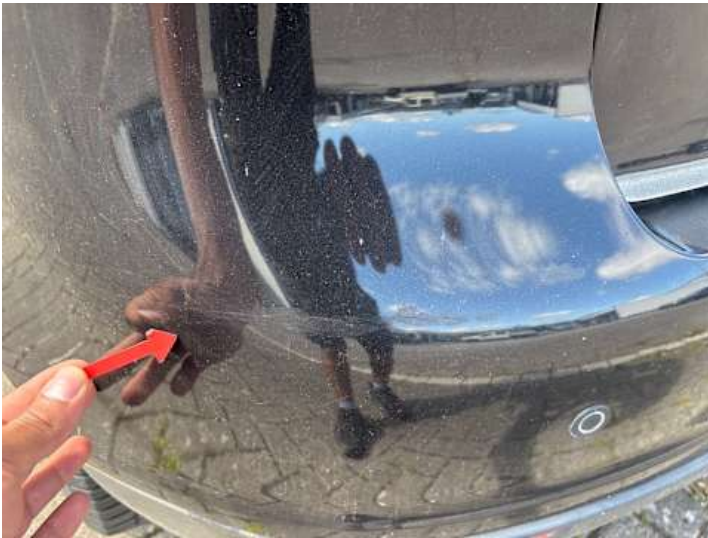
Stoßstange hinten (Kratzer, Unsachgemäß instand gesetzt)

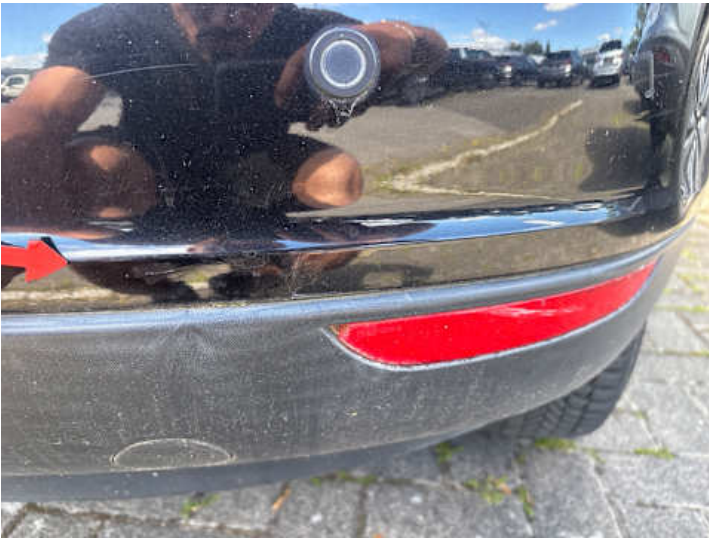
Stoßstange hinten (Kratzer, Unsachgemäß instand gesetzt)

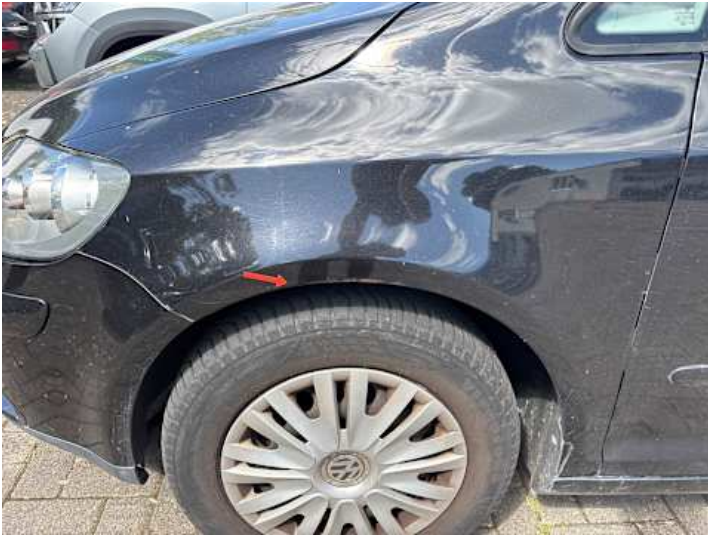
Kotflügel vorne links (Rost)

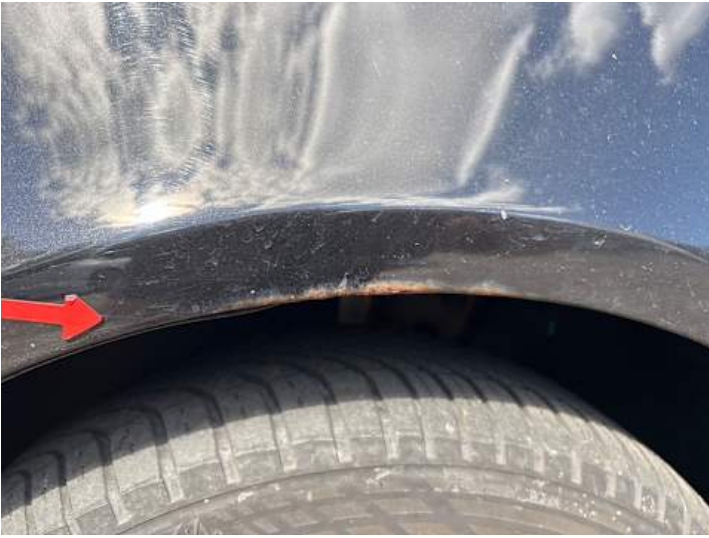
Kotflügel vorne links (Rost)

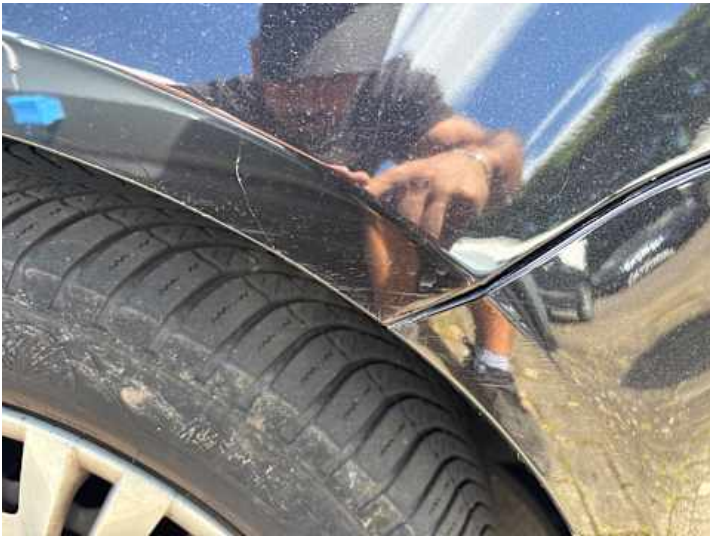
Kotflügel vorne rechts (Kratzer)

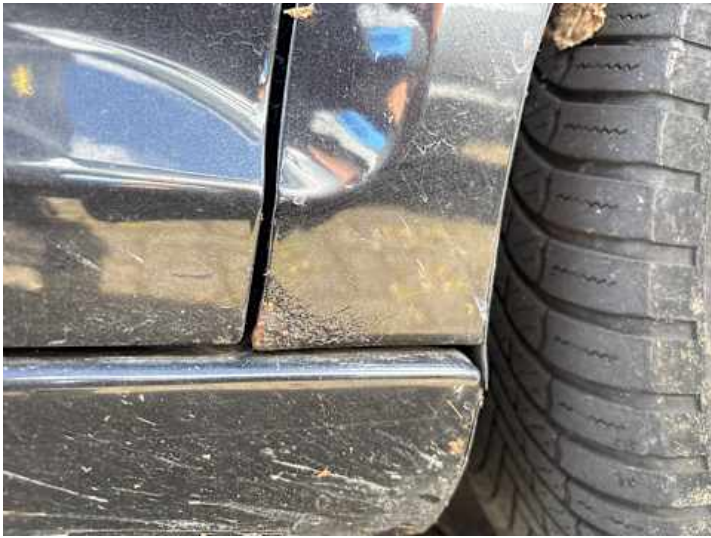
Kotflügel vorne rechts (Rost)

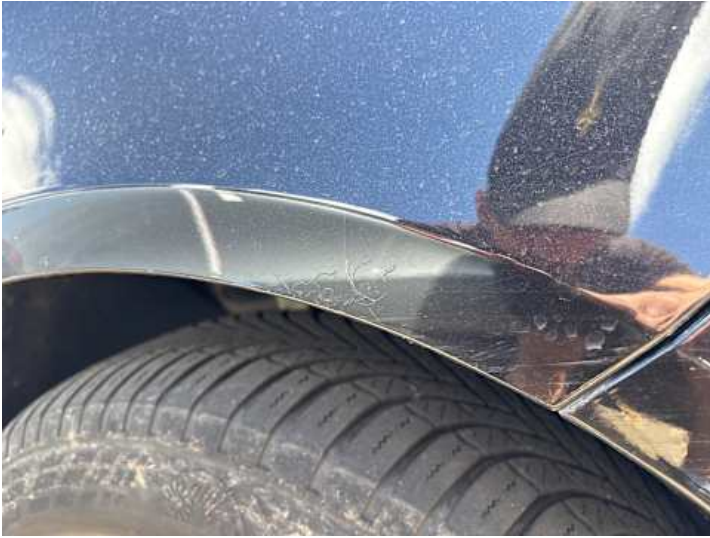
Kotflügel vorne rechts (Lackschaden)

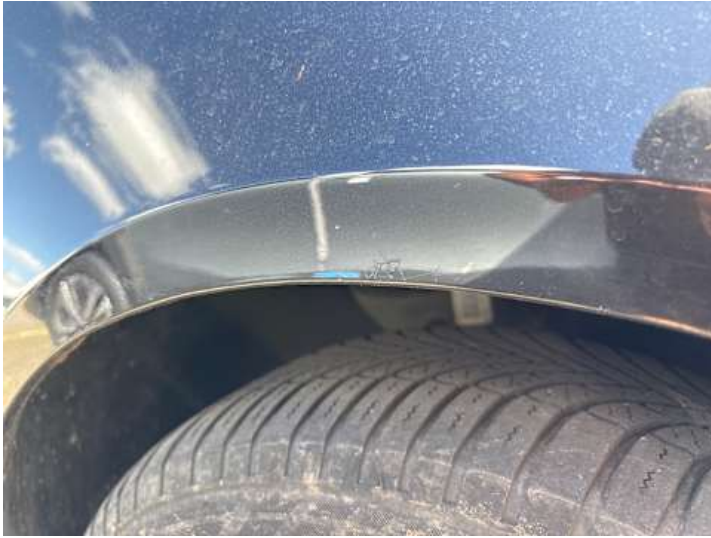
Kotflügel vorne rechts (Lackschaden)

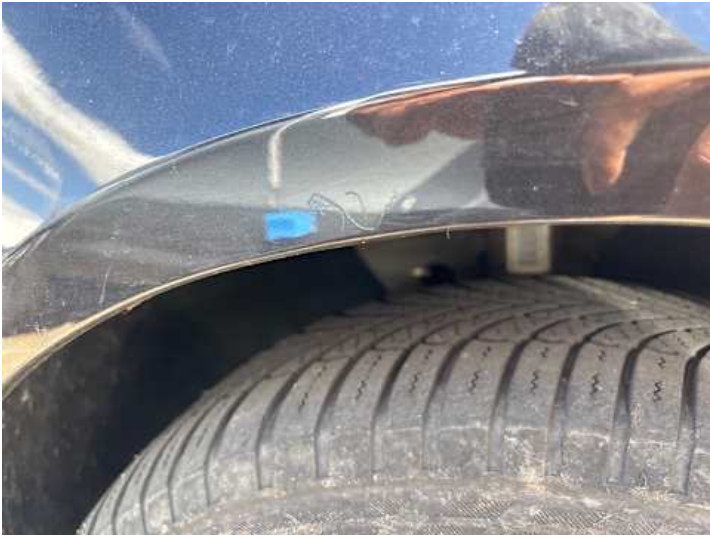
Kotflügel vorne rechts (Lackschaden)

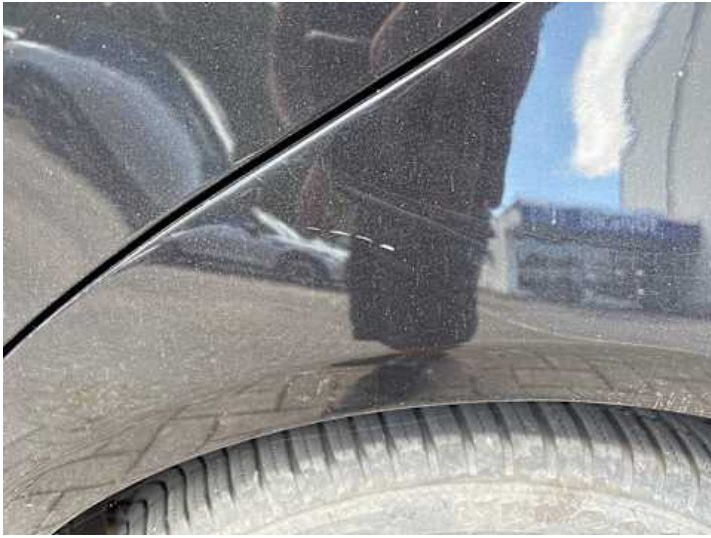
Seitenteil hinten links (Kratzer)

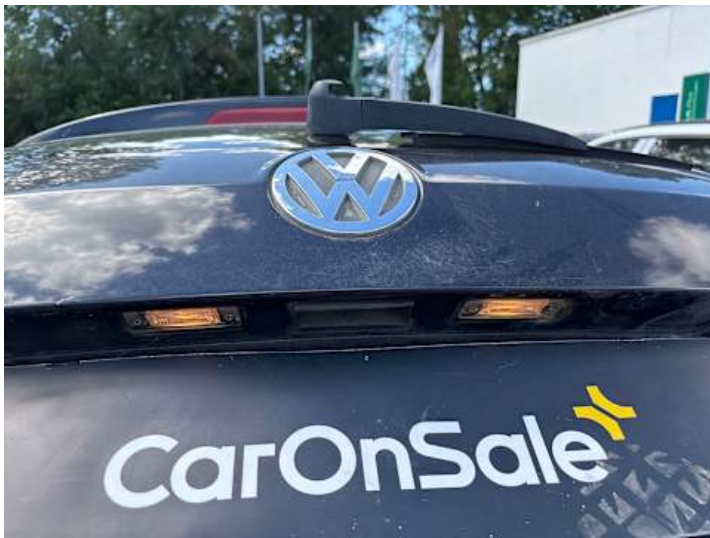
Heckklappe (Rost, Lackschaden, Kratzer)

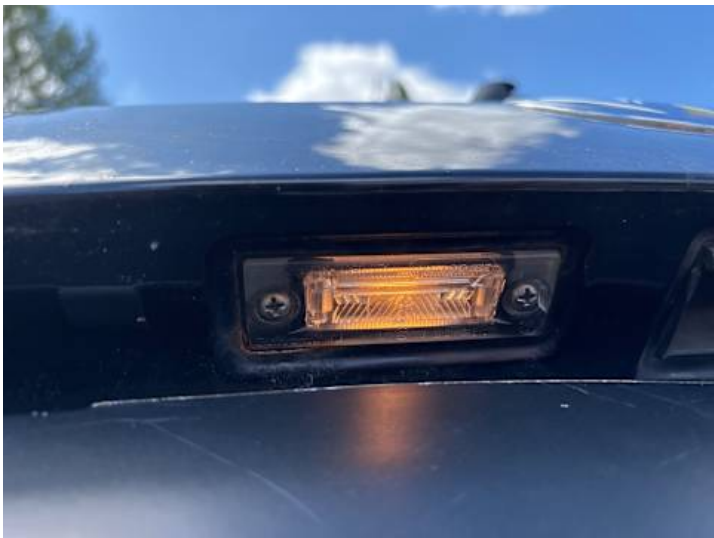
Heckklappe (Rost, Lackschaden, Kratzer)

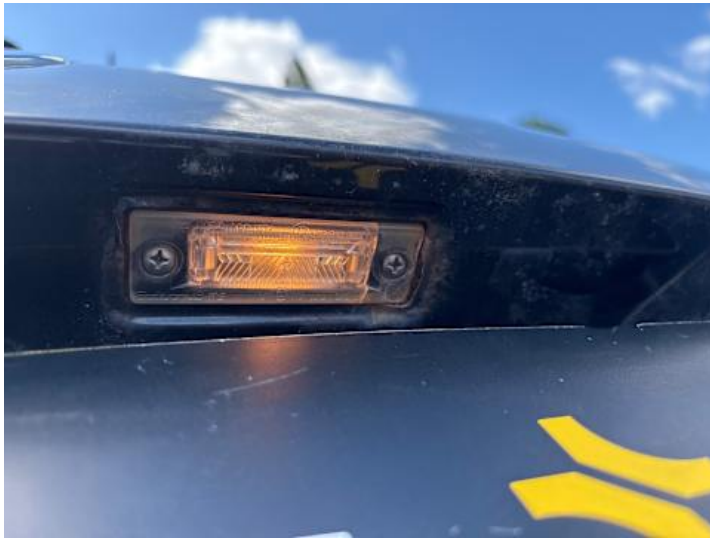
Heckklappe (Rost, Lackschaden, Kratzer)

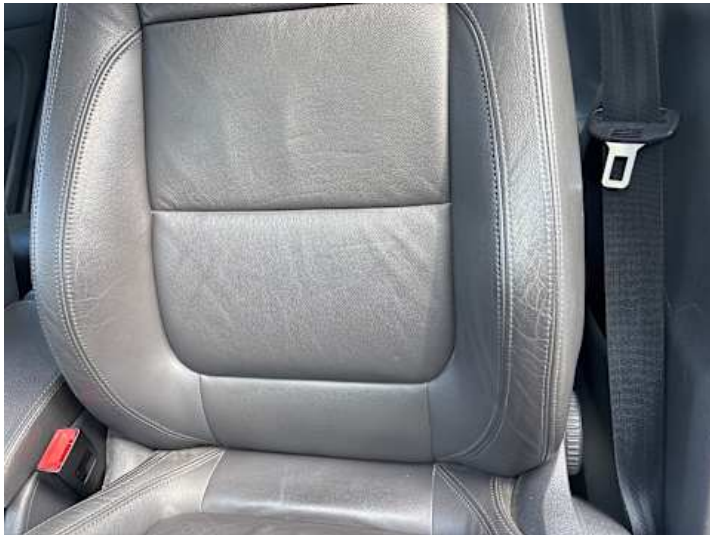
Innenraum (Verschleiß)

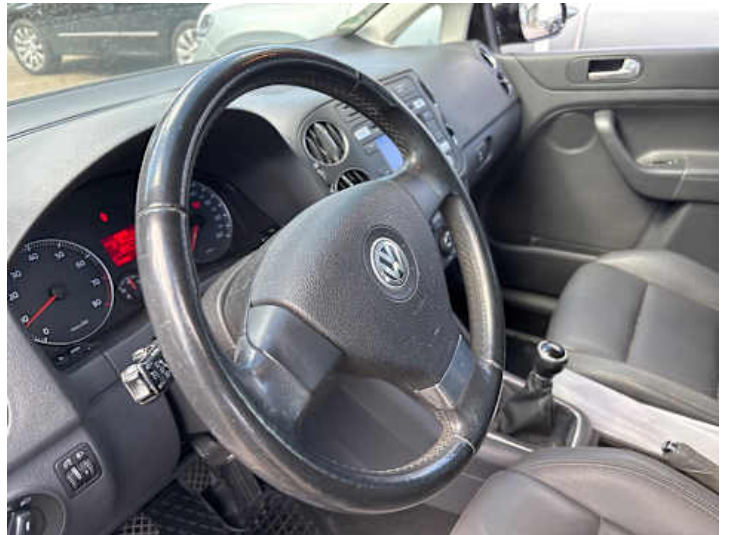
Innenraum (Verschleiß)

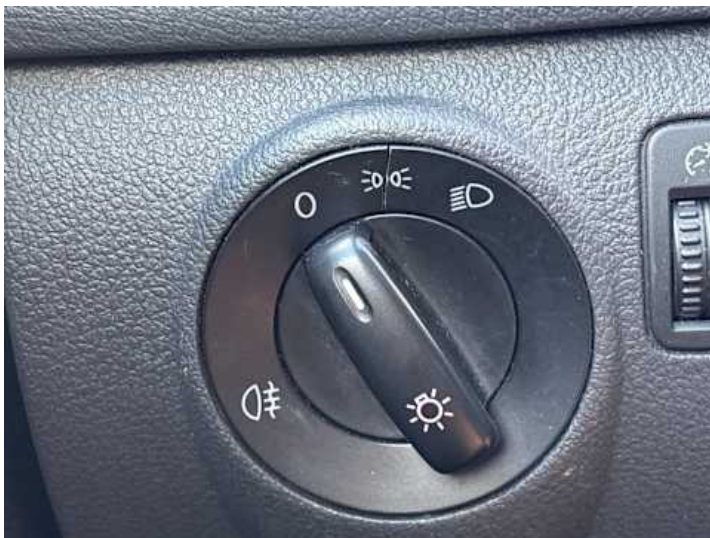
Innenraum (Riss/Bruch)

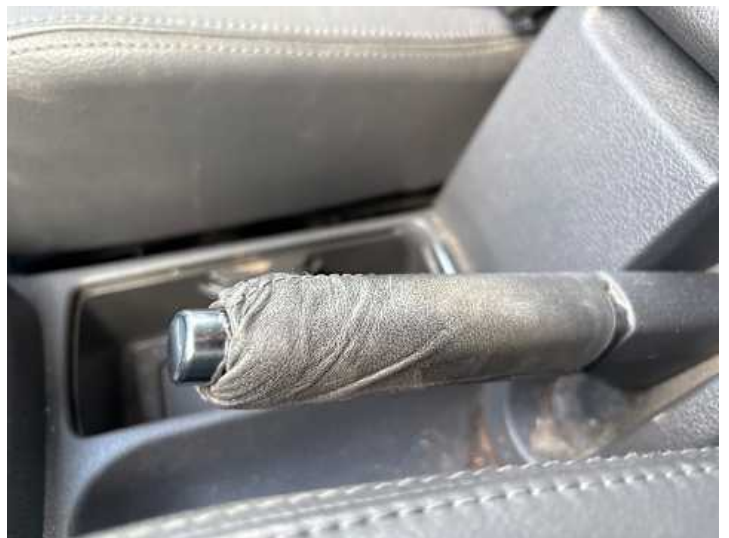
Innenraum (Diverse Schäden)
