## Volkswagen Golf Trendline BMT

EZ 09/2015 | Limousine | Benzin | Schaltgetriebe | 82.511km  
Besteuerung: Differenzbesteuert (§25a UStG)  
Fahrzeugstandort: 53\*\*\*  
Fahrzeug aufgenommen am: 29.07.2026

# Hinweise zum Zustandsbericht

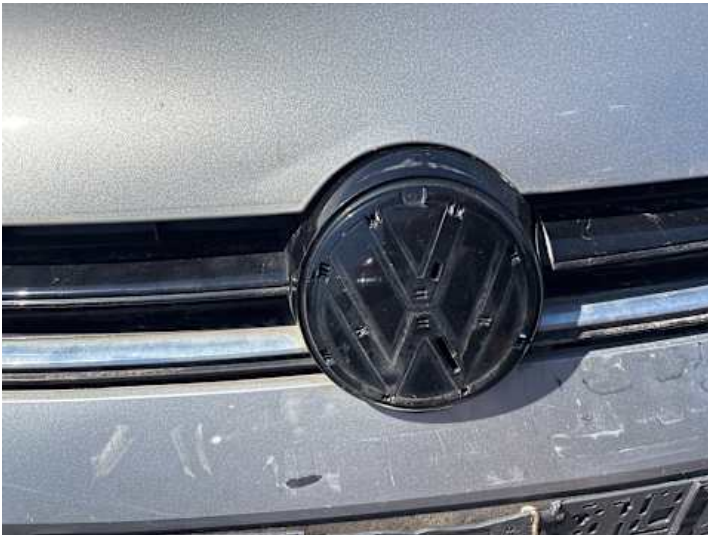
Stoßstange vorne (Riss/Bruch, Kratzer)

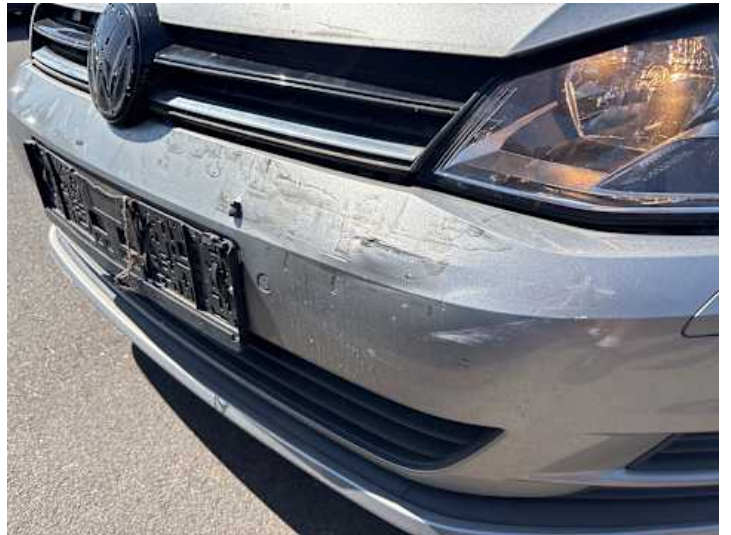
Stoßstange vorne (Riss/Bruch, Kratzer)

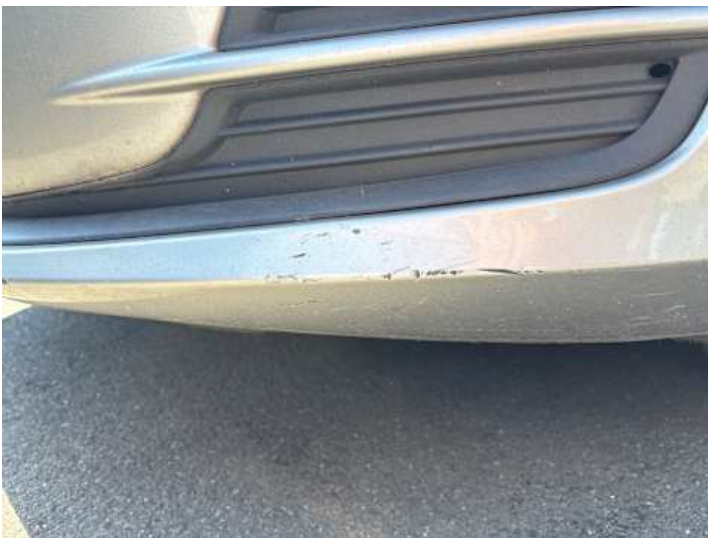
Stoßstange vorne (Riss/Bruch, Kratzer)

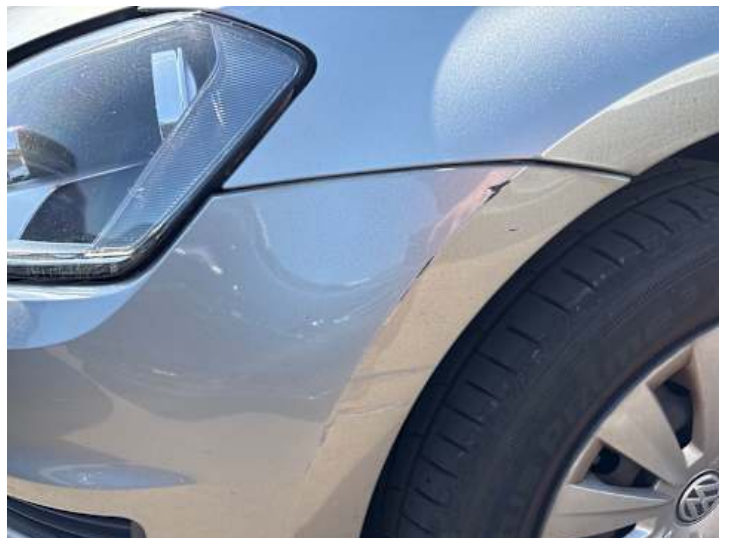
Stoßstange vorne (Riss/Bruch, Kratzer)

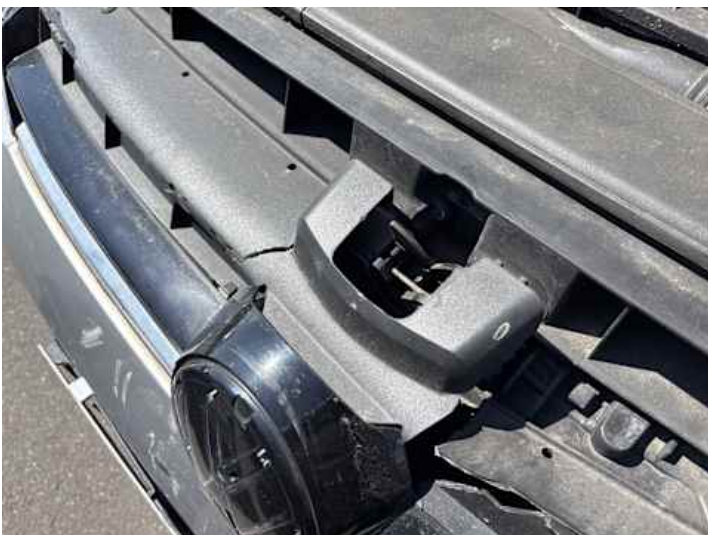
Stoßstange vorne (Riss/Bruch, Kratzer)

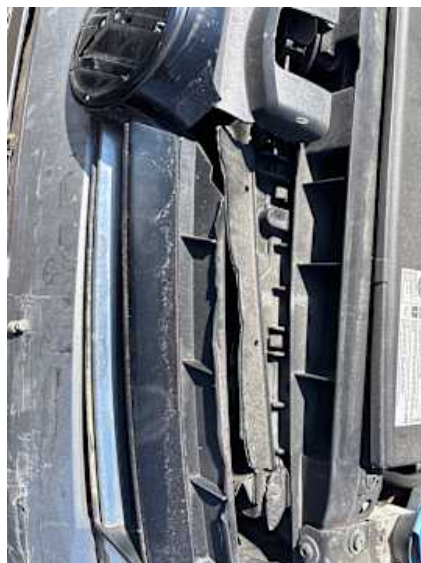
Stoßstange vorne (Riss/Bruch, Kratzer)

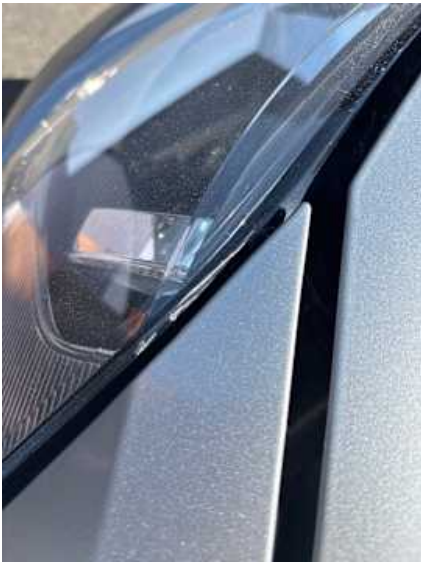
Scheinwerfer (links) (Kratzer)

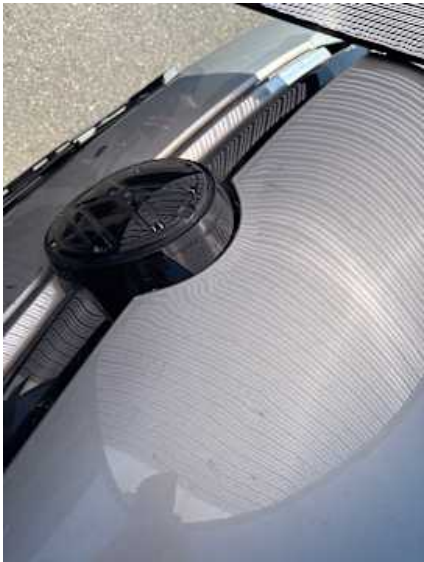
Motorhaube (Kratzer, Delle)

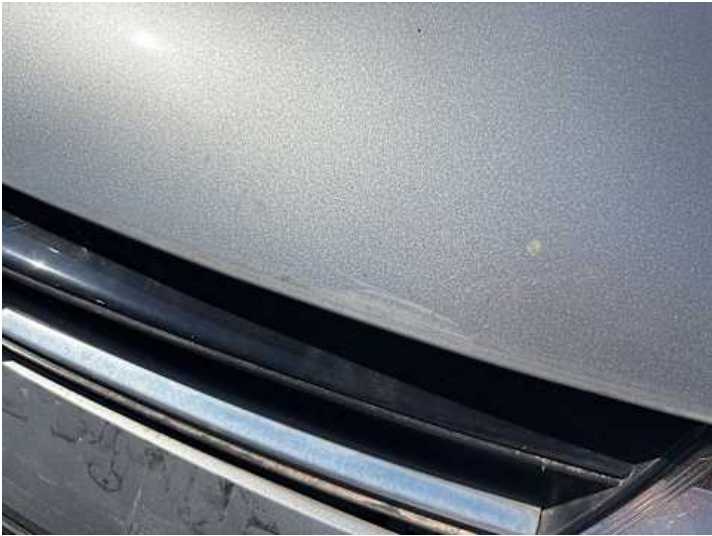
Motorhaube (Kratzer, Delle)

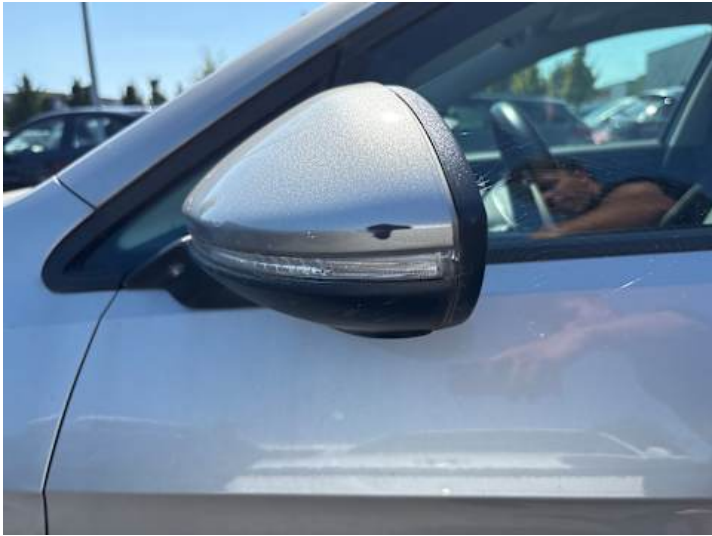
Fahrtür (Verformung, Kratzer, Delle)

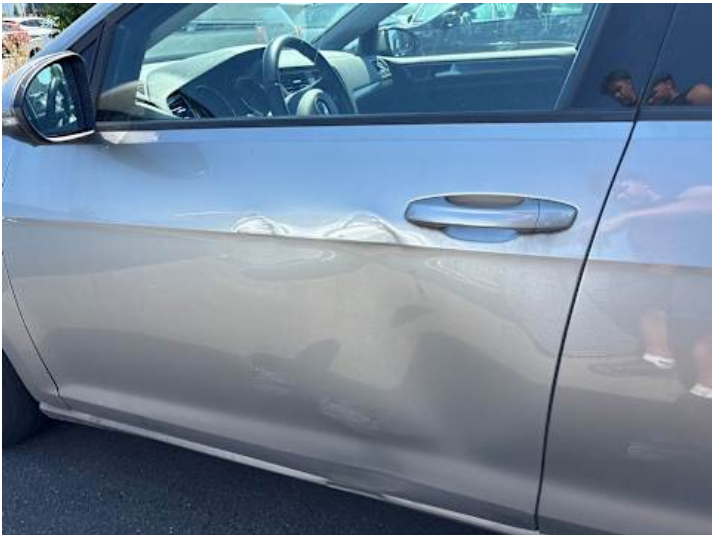
Fahrtür (Verformung, Kratzer, Delle)

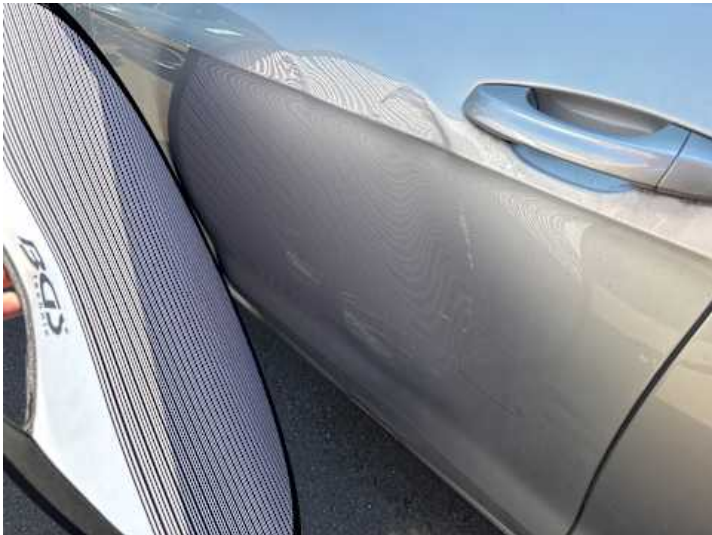
Fahrtür (Verformung, Kratzer, Delle)

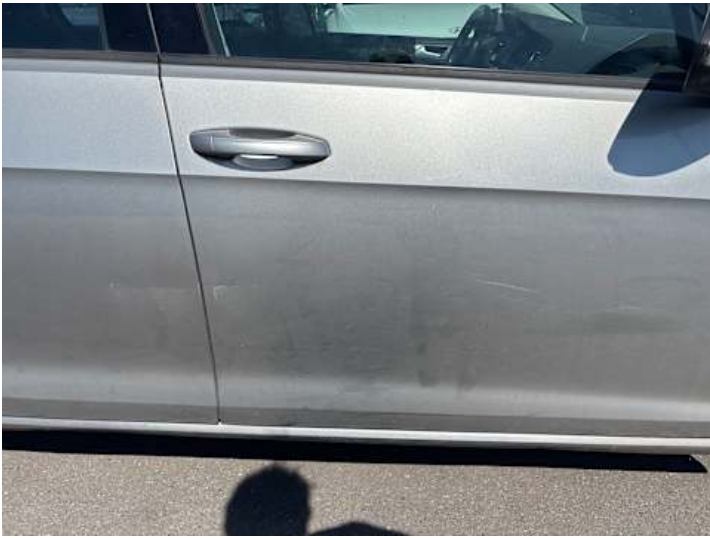
Beifahrertür (Kratzer, Delle)

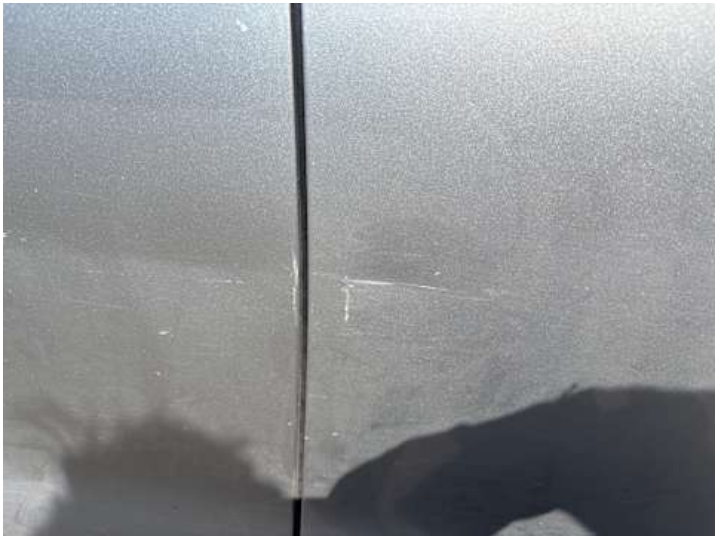
Beifahrertür (Kratzer, Delle)

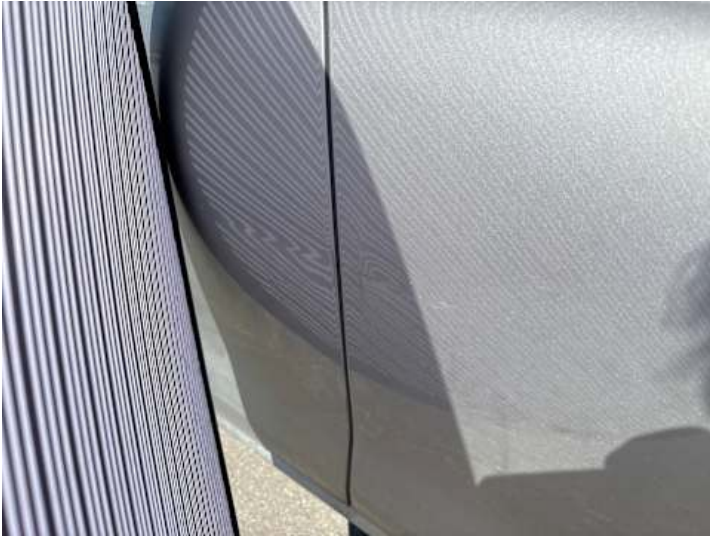
Beifahrertür (Kratzer, Delle)

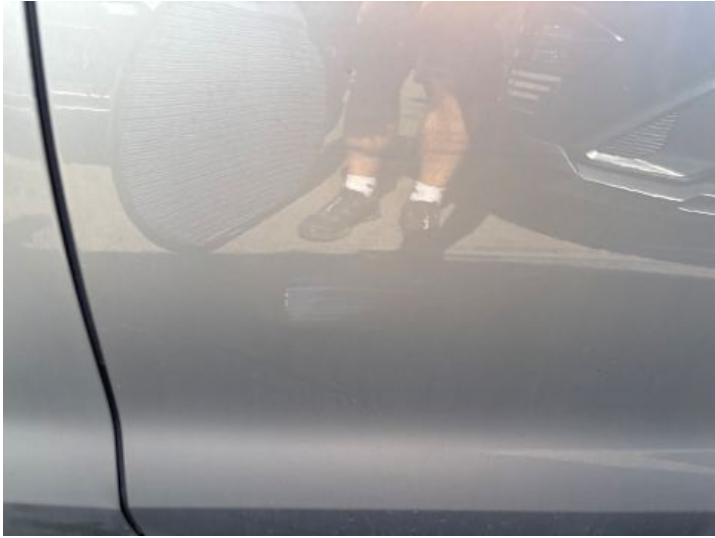
Türe hinten links (Kratzer)

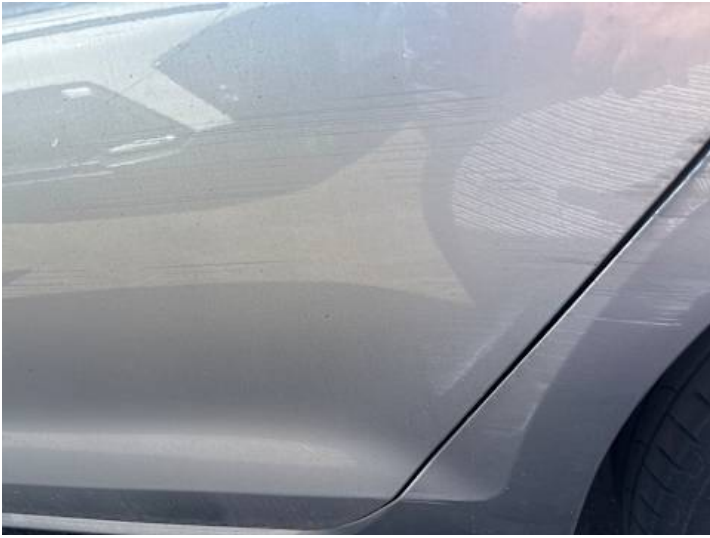
Türe hinten links (Kratzer)

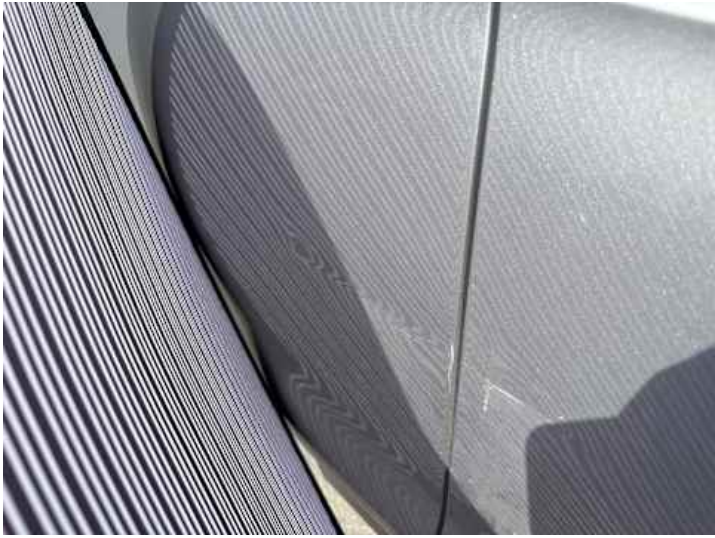
Türe hinten rechts (Delle, Kratzer)

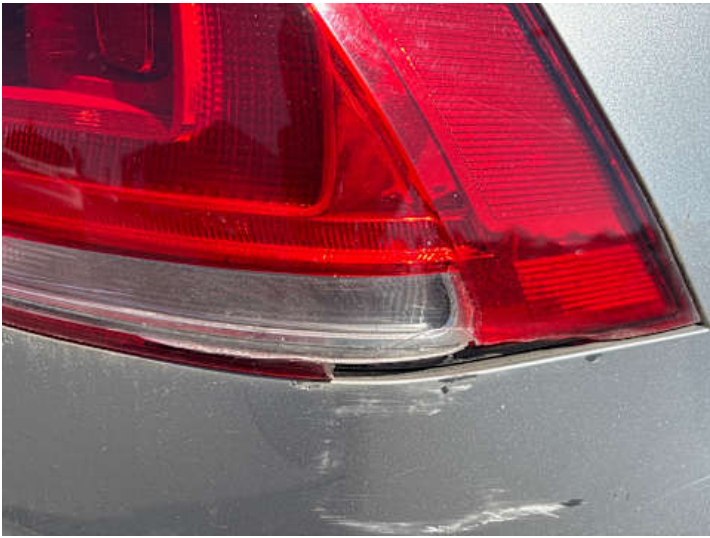
Rücklicht (rechts) (Riss/Bruch)

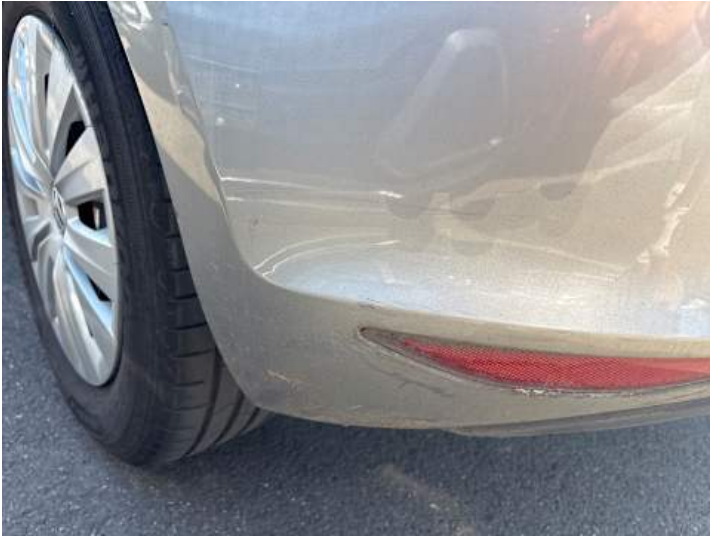
Stoßstange hinten (Kratzer)

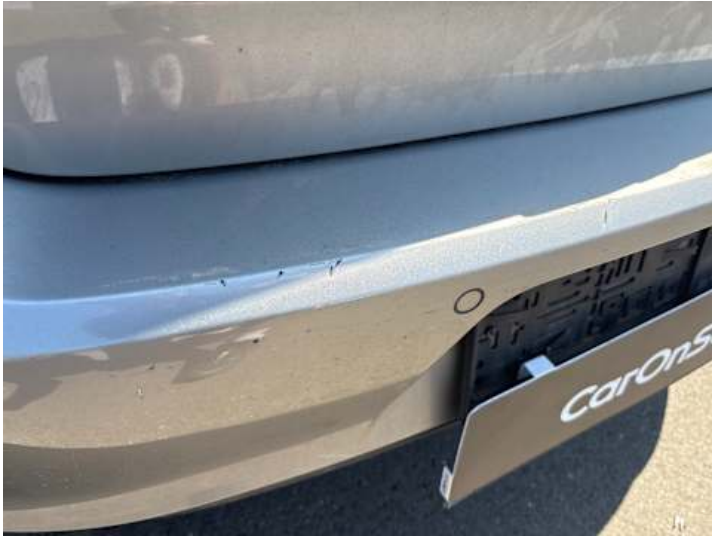
Stoßstange hinten (Kratzer)

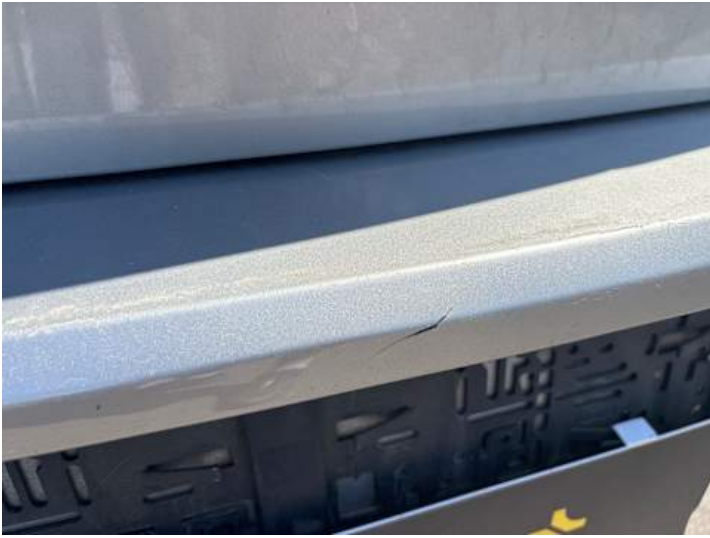
Stoßstange hinten (Kratzer)

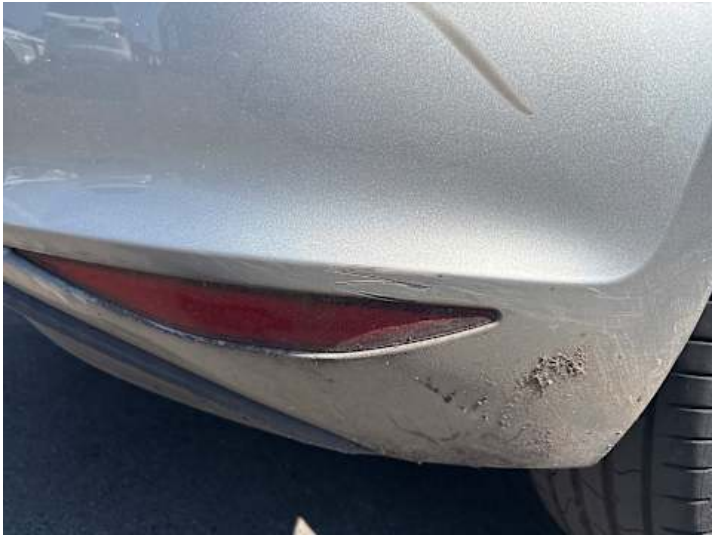
Stoßstange hinten (Kratzer)

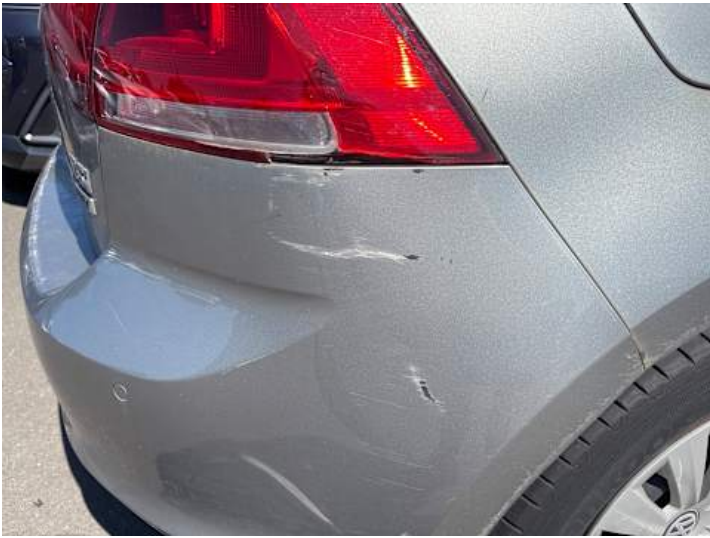
Stoßstange hinten (Kratzer)

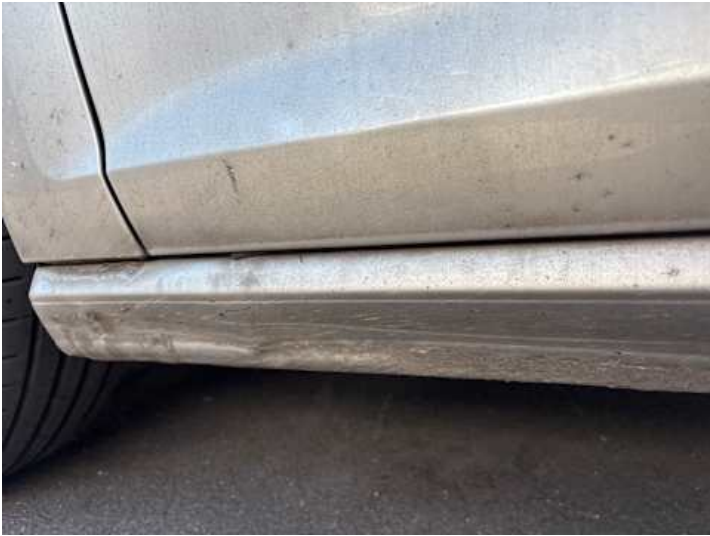
Schweller links (Verformung)

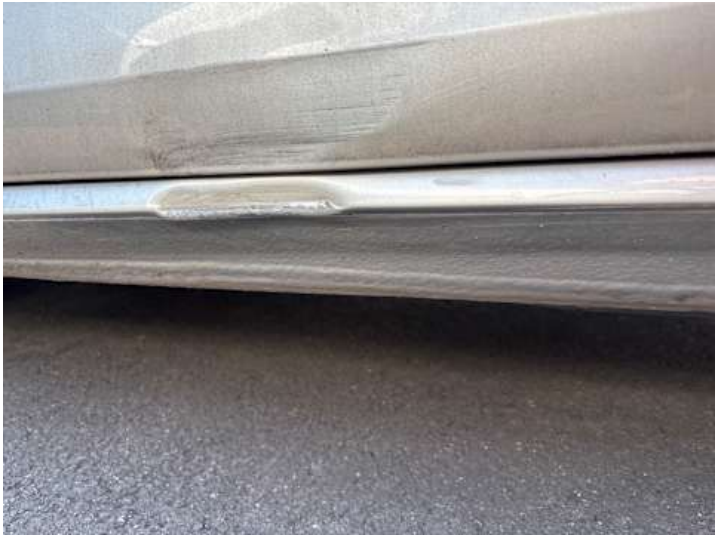
Schweller links (Verformung)

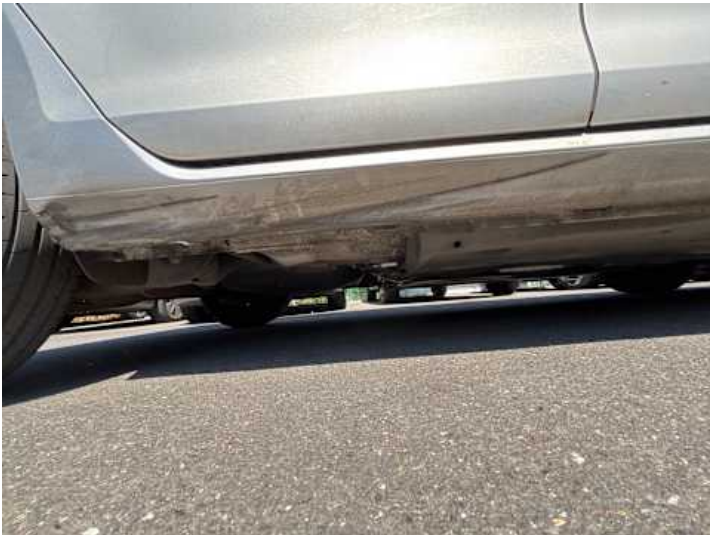
Schweller rechts (Verformung)

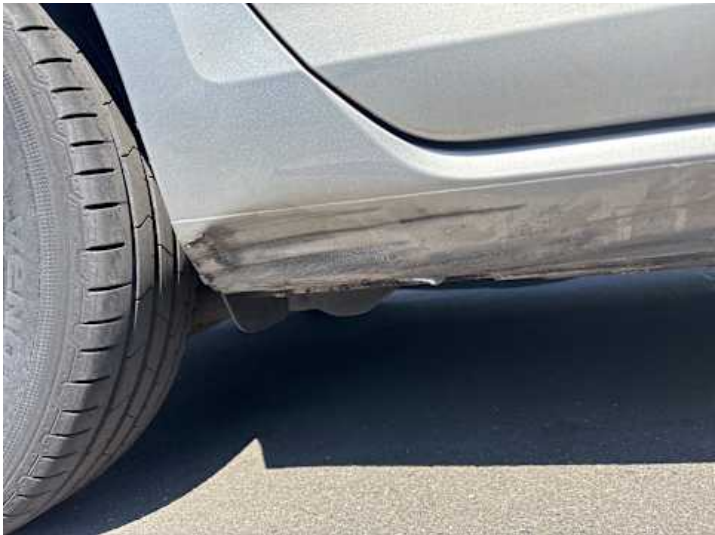
Schweller rechts (Verformung)

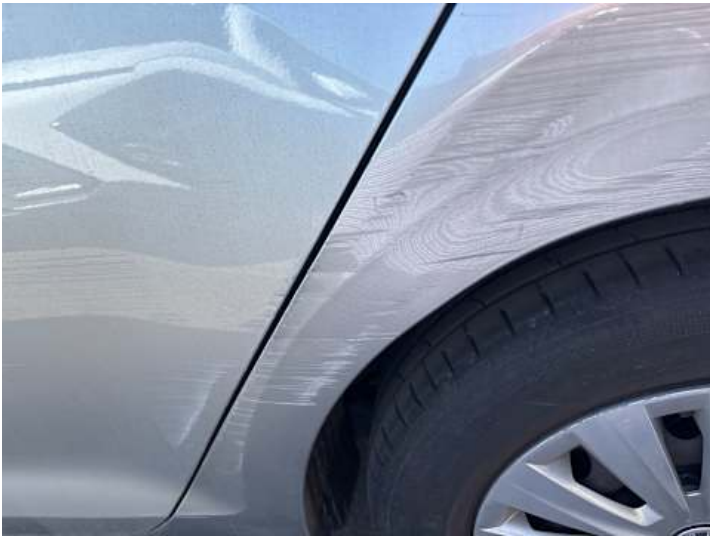
Seitenteil hinten links (Kratzer, Verformung, Delle)

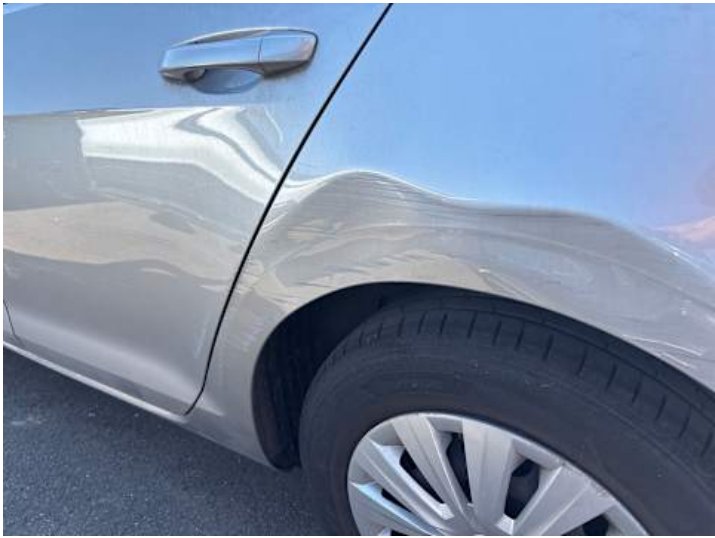
Seitenteil hinten links (Kratzer, Verformung, Delle)

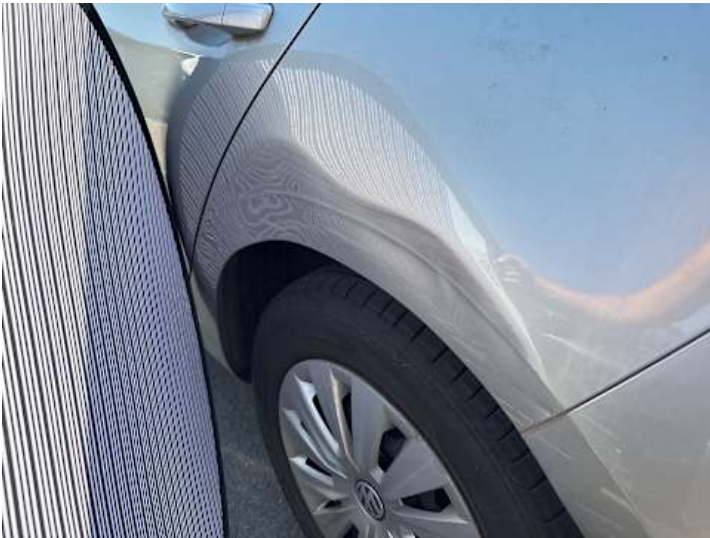
Seitenteil hinten links (Kratzer, Verformung, Delle)

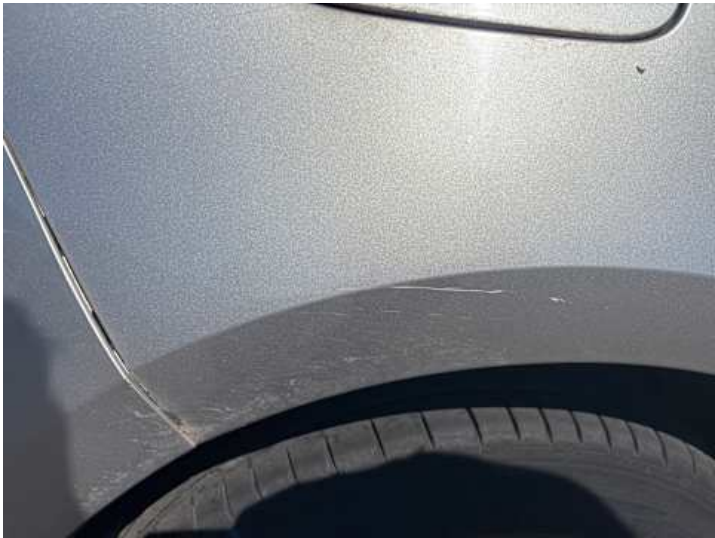
Seitenteil hinten rechts (Kratzer)

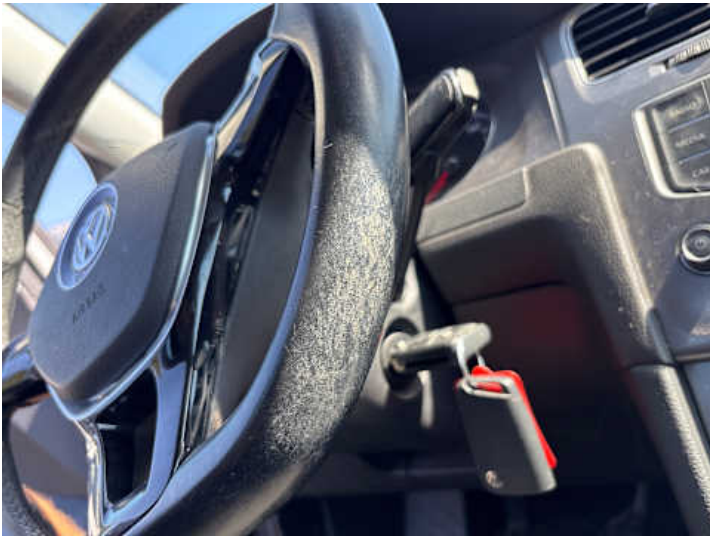
Innenraum (Verschmutzung, Tierhaare/Tiergeruch, Verschleiß)

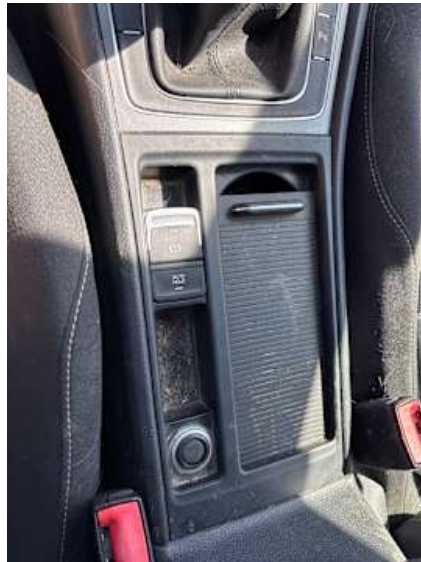
Innenraum (Verschmutzung, Tierhaare/Tiergeruch, Verschleiß)

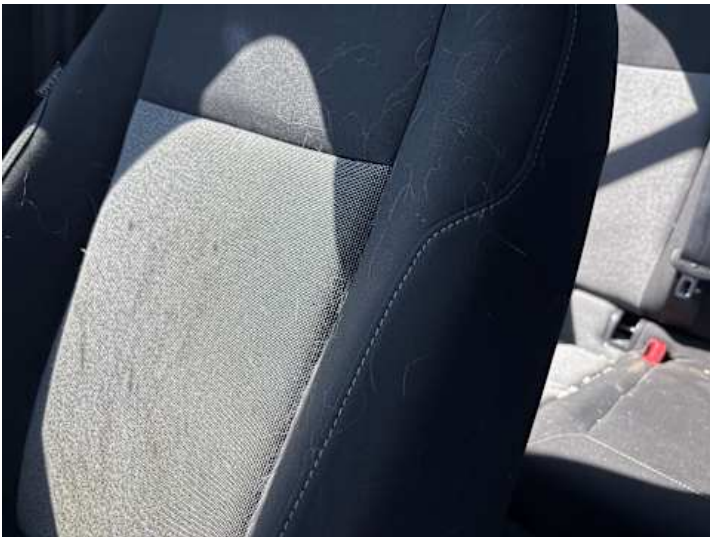
Innenraum (Verschmutzung, Tierhaare/Tiergeruch, Verschleiß)

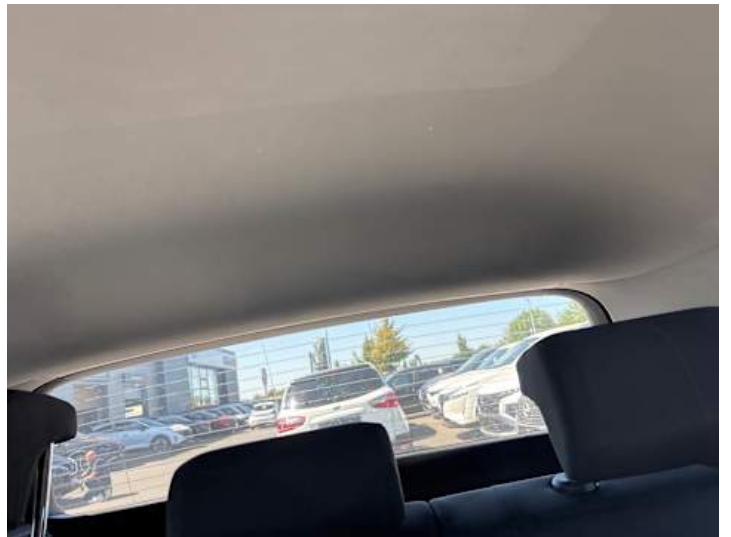
Innenraum (Verschmutzung, Tierhaare/Tiergeruch, Verschleiß)

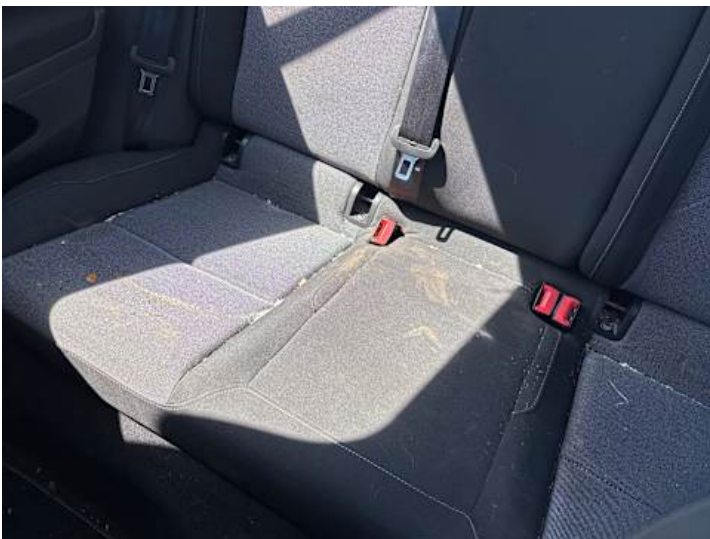
Innenraum (Verschmutzung, Tierhaare/Tiergeruch, Verschleiß)
