## Minderwertgutachten

| | Audi | | A6 Avant 55 TFSI quattro spo.. | | 55 3.0 TFSI quattro EU6d, sport, 20.. | | | | |

## Fahrzeugbilder

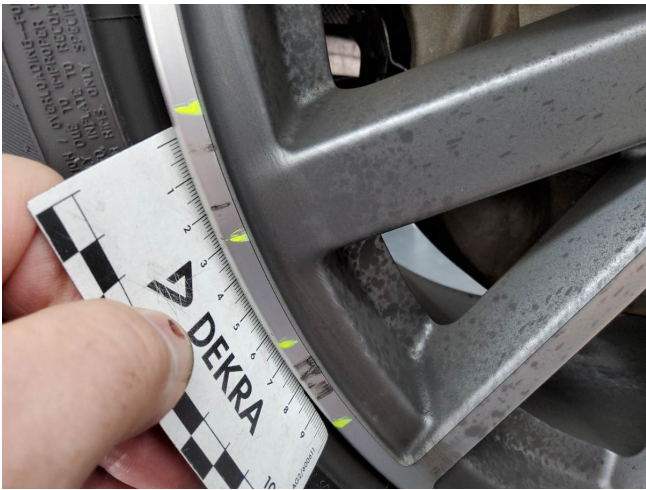
| 1. Alufelge Sommerrad vorne rechts verschrammt, Minderwert | | | | | | | | | | | | |

Alufelge Sommerrad vorne rechts verschrammt, Minderwert (DEKRA)

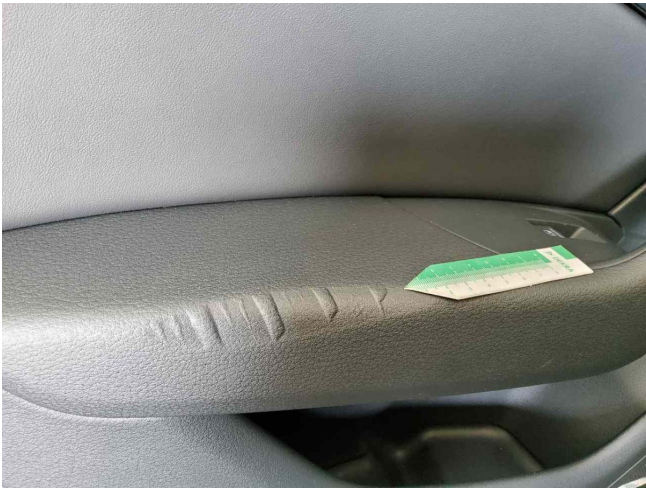
| 1. Abdeckungen Zuziehgriffe Türverkleidungen hinten deformiert (bedingt durch Radsatz im Fa[...] | | | | | | | | | | | | |

Abdeckungen Zuziehgriffe Türverkleidungen hinten deformiert (bedingt durch Radsatz im Fahrzeug) ..

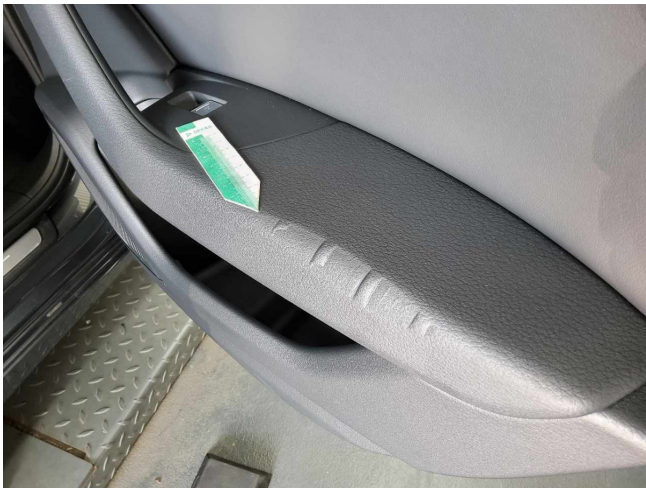
Abdeckungen Zuziehgriffe Türverkleidungen hinten deformiert (bedingt durch Radsatz im Fahrzeug) ..
