## Hyundai Tucson Trend 2WD

EZ 02/2018 | Geländewagen | Benzin | Automatikgetriebe | 55.499km  
Besteuerung: Differenzbesteuert (§25a UStG)  
Fahrzeugstandort: 28\*\*\*  
Fahrzeug aufgenommen am: 28.07.2026

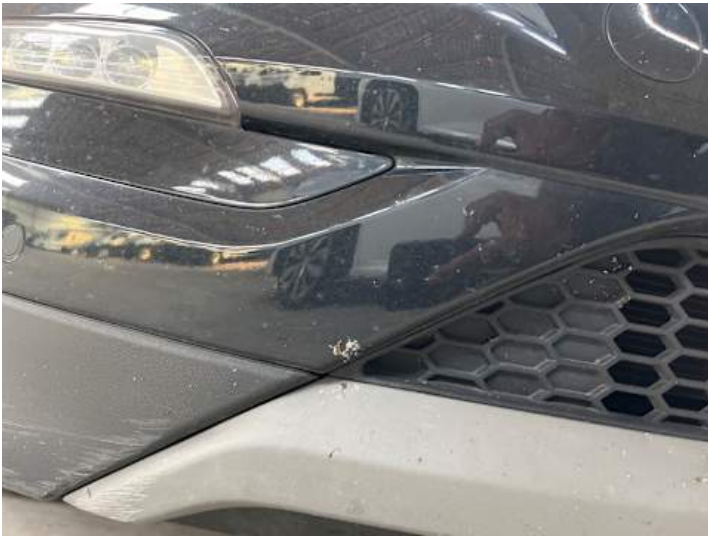
Stoßstange vorne (Lackschaden)

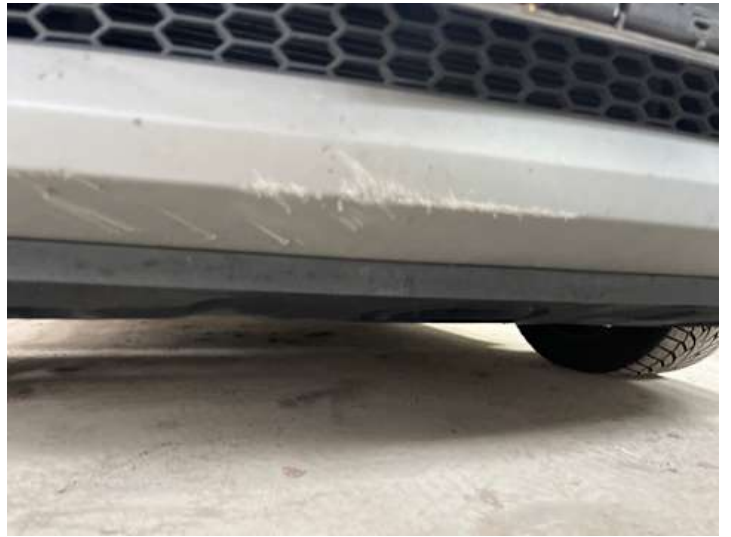
Stoßstange vorne (Kratzer, Verformung)

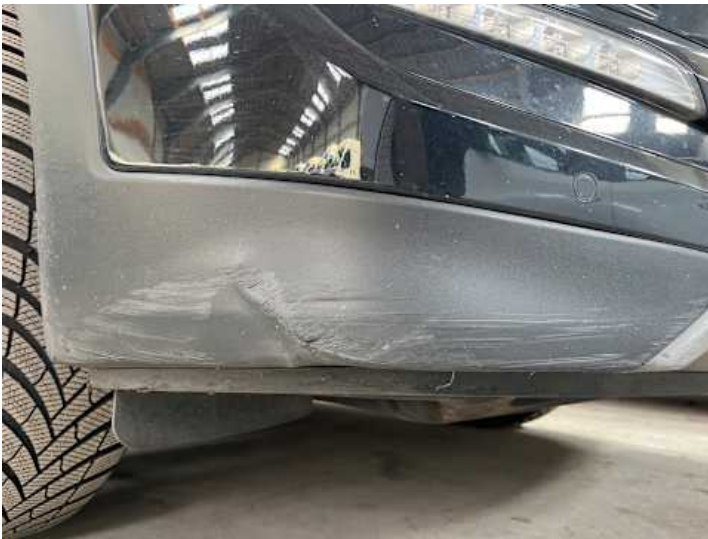
Stoßstange vorne (Kratzer, Verformung)

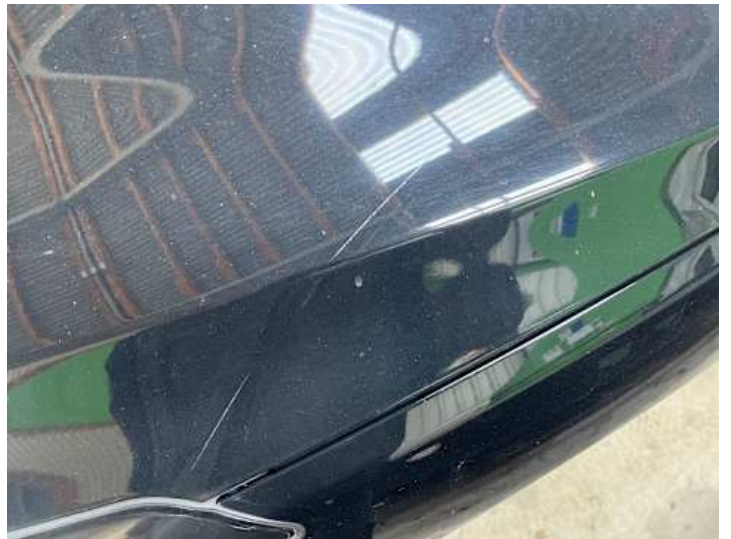
Motorhaube (Kratzer, Lackschaden)

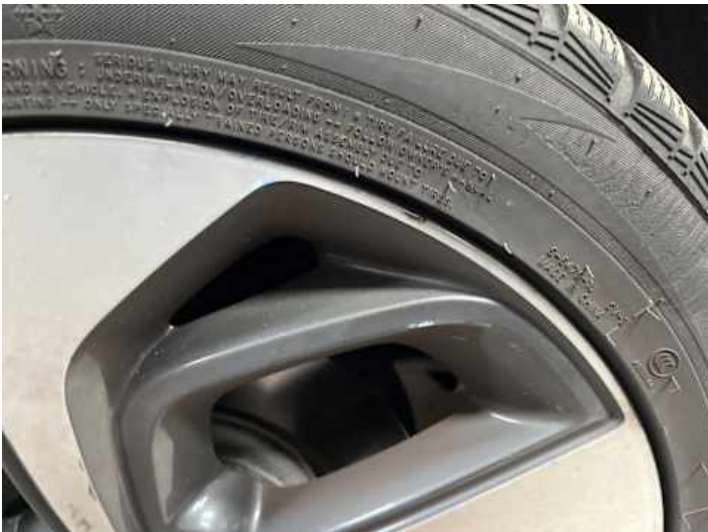
Rad (Kerben)

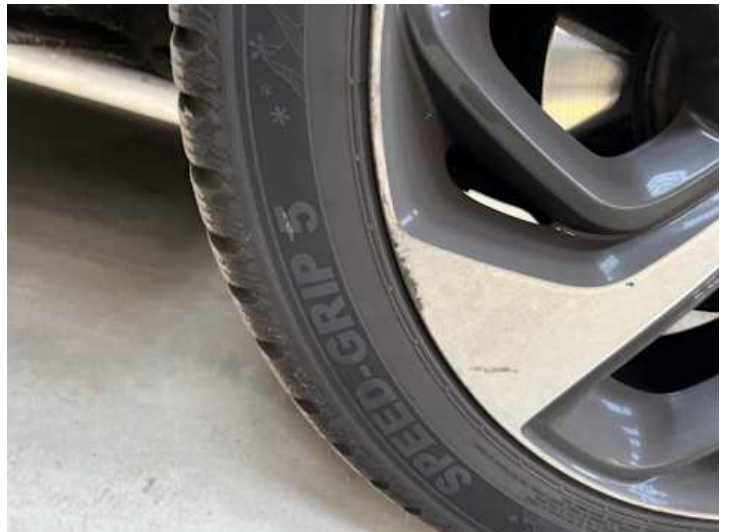
Rad (Kerben)

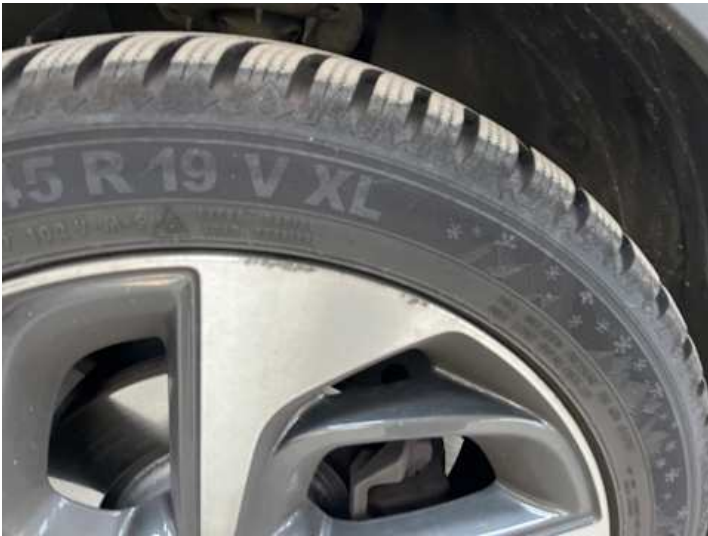
Rad (Kerben)

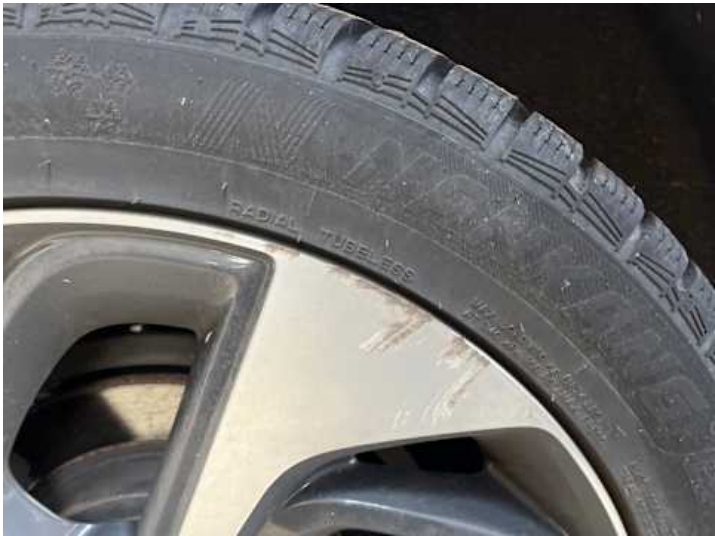
Rad (Kerben)

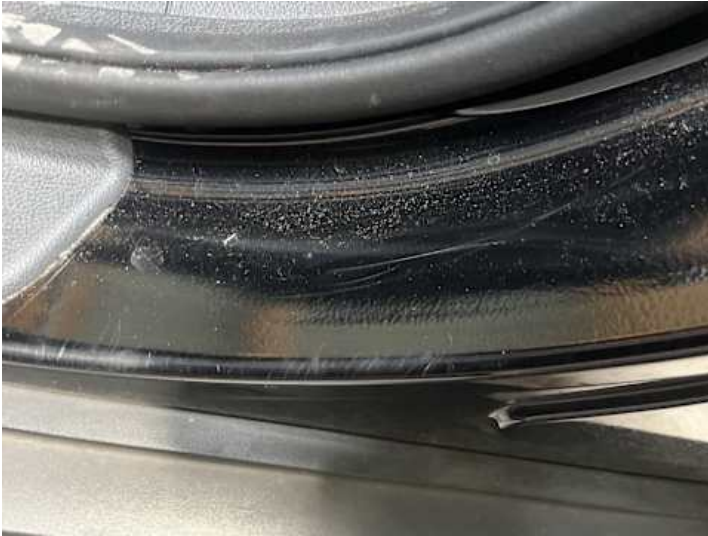
Fahrtür (Kratzer, Lackschaden)

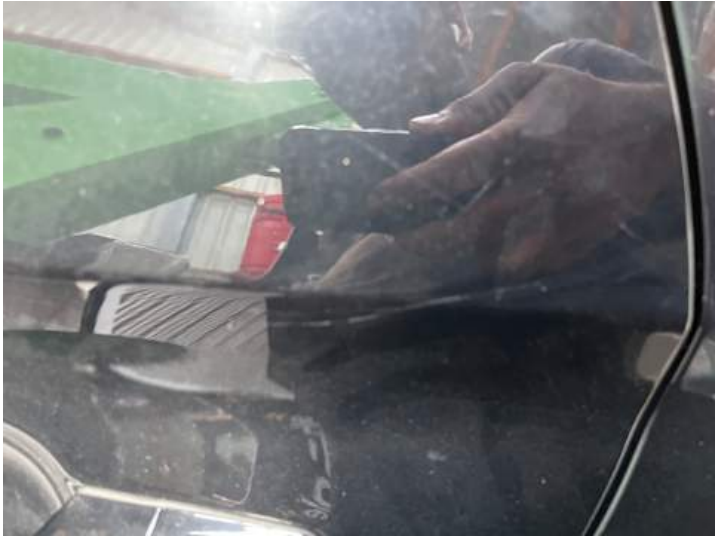
Türe hinten links (Lackschaden, Kratzer)

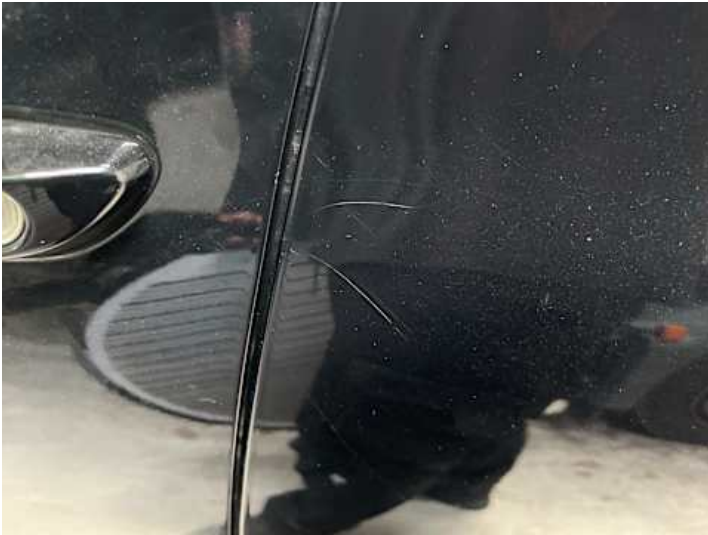
Türe hinten links (Lackschaden, Kratzer)

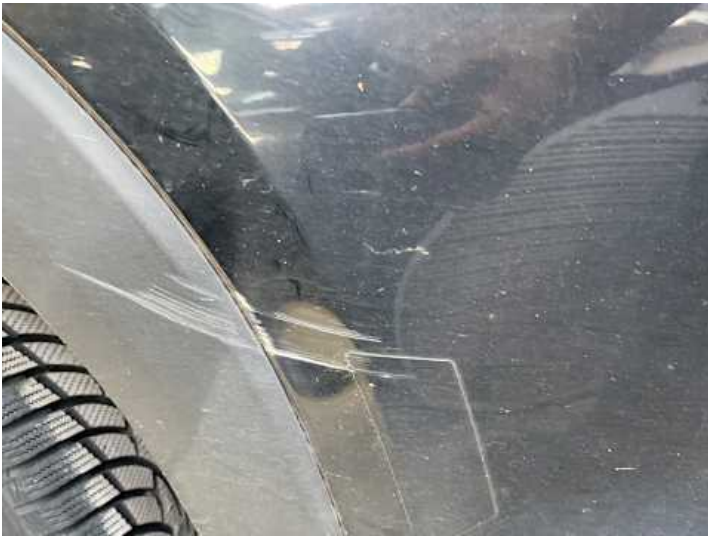
Türe hinten rechts (Kratzer, Lackschaden)

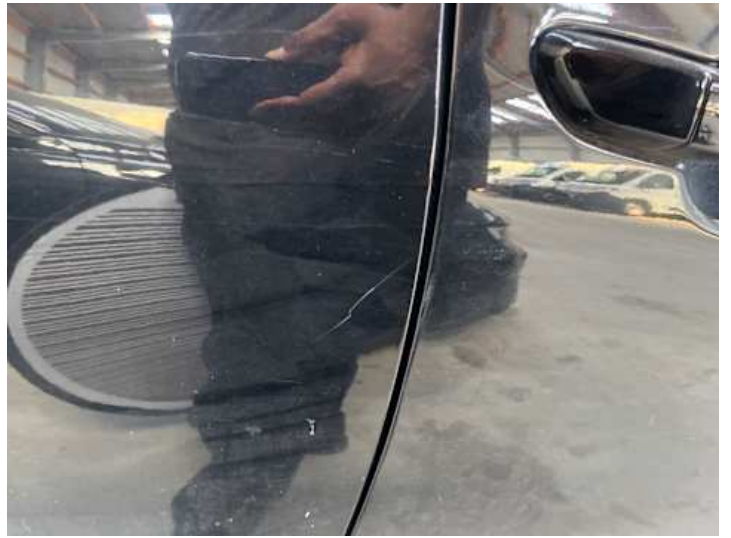
Türe hinten rechts (Kratzer, Lackschaden)

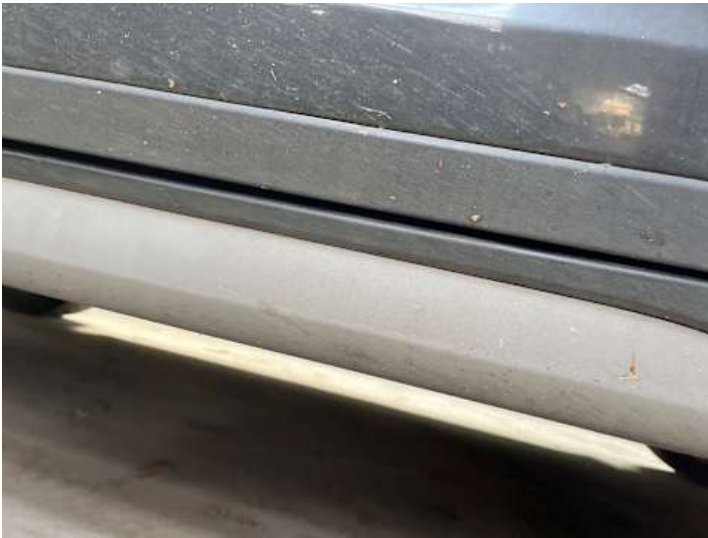
Schweller rechts (Kratzer)

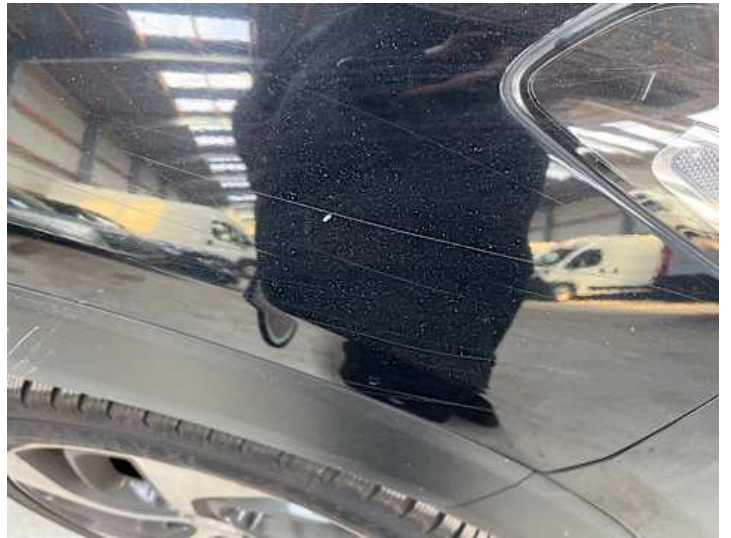
Kotflügel vorne rechts (Kratzer, Lackschaden)

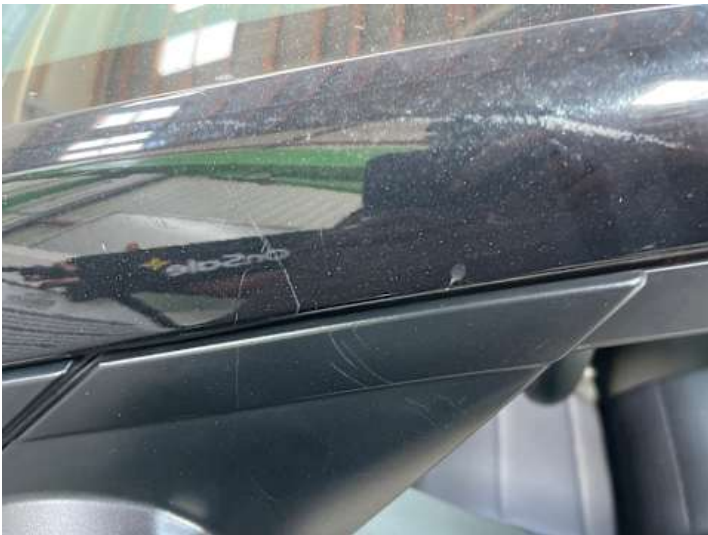
Seitenteil hinten links (Kratzer, Lackschaden)

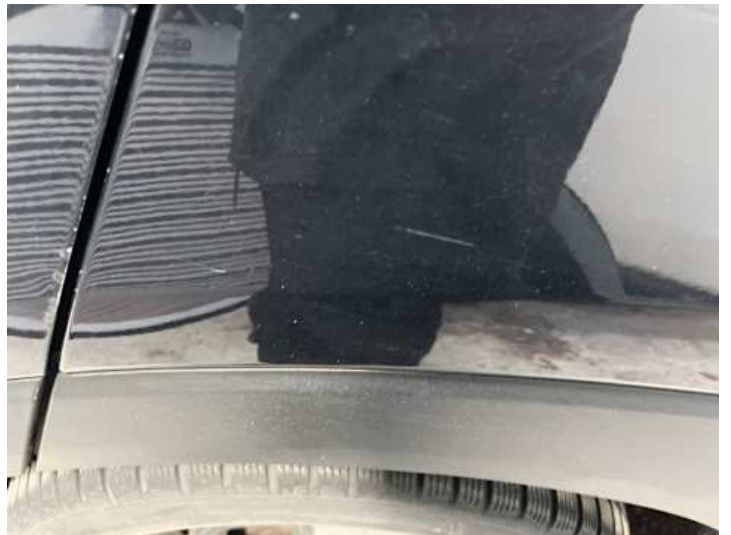
Seitenteil hinten links (Kratzer, Lackschaden)

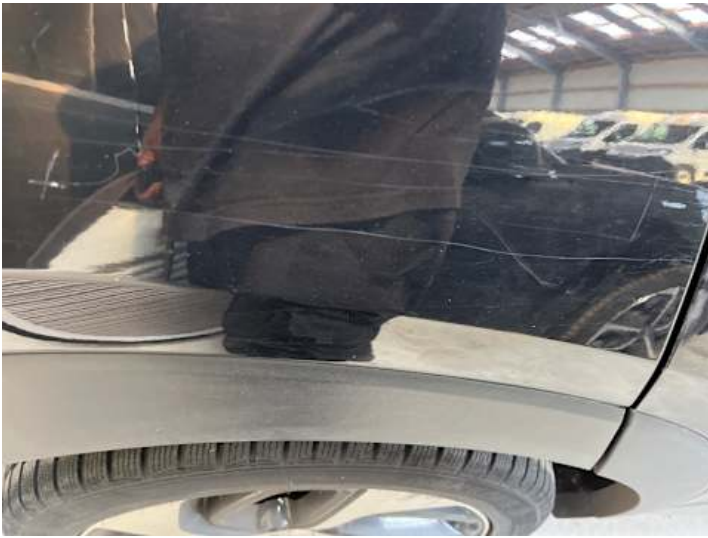
Seitenteil hinten rechts (Kratzer, Lackschaden)

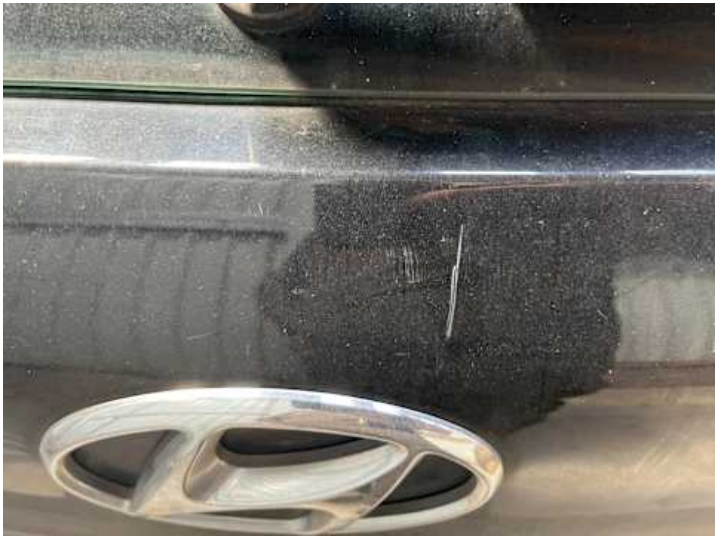
Heckklappe (Kratzer, Lackschaden)

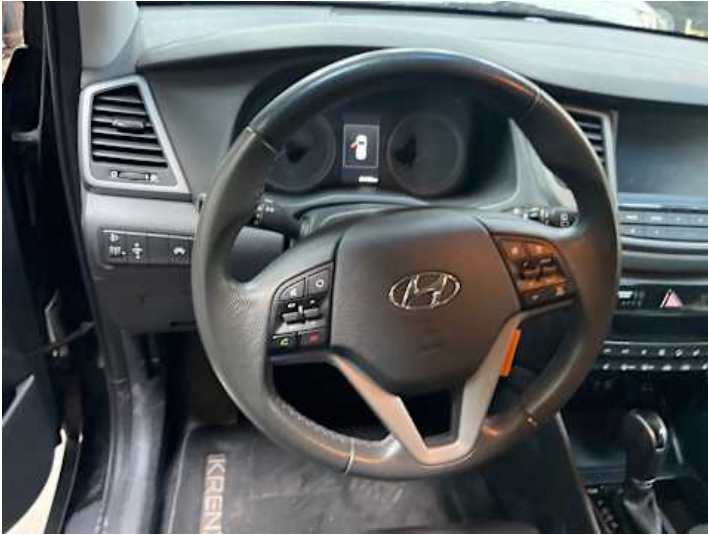
Innenraum (Verschleiß)
