## Dacia Dokker Stepway

EZ 10/2018 | Van | Benzin | Schaltgetriebe | 141.252km  
Besteuerung: Differenzbesteuert (§24 UStG)  
Fahrzeugstandort: 82\*\*\*  
Fahrzeug aufgenommen am: 31.07.2026

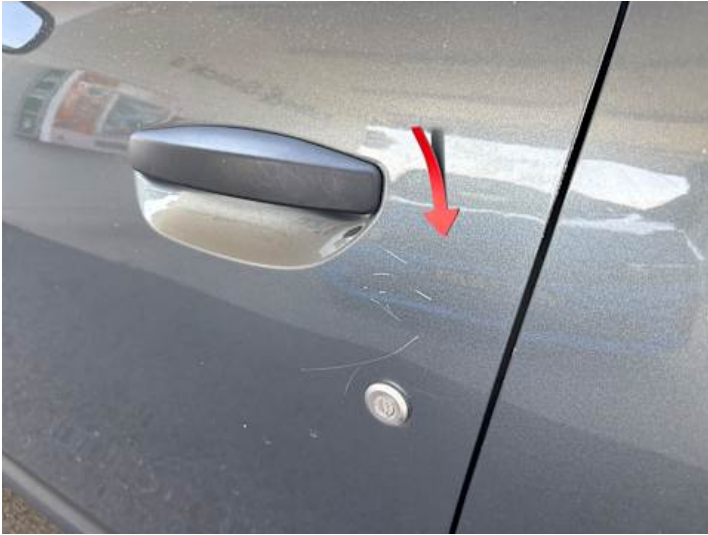
Fahrtür (Kratzer)

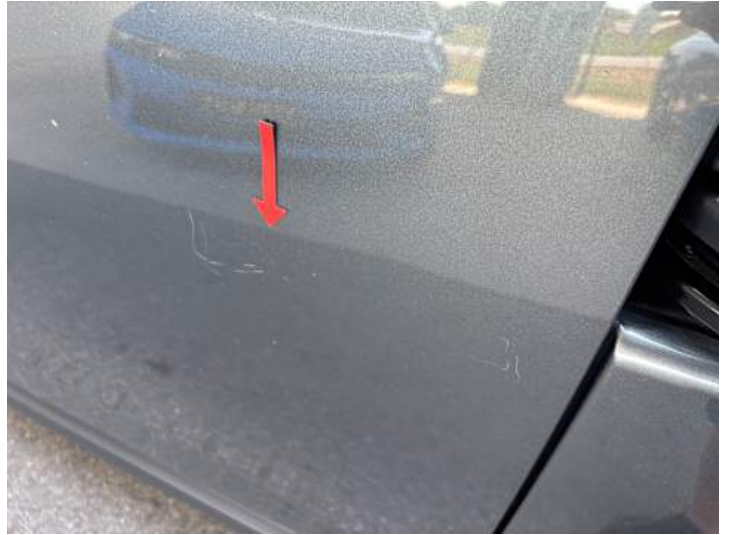
Türe hinten links (Kratzer)

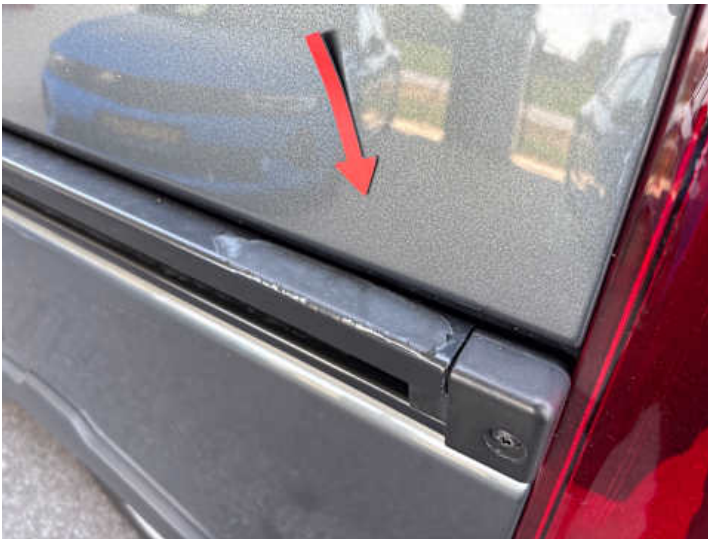
Seitenteil hinten links (Lackschaden)

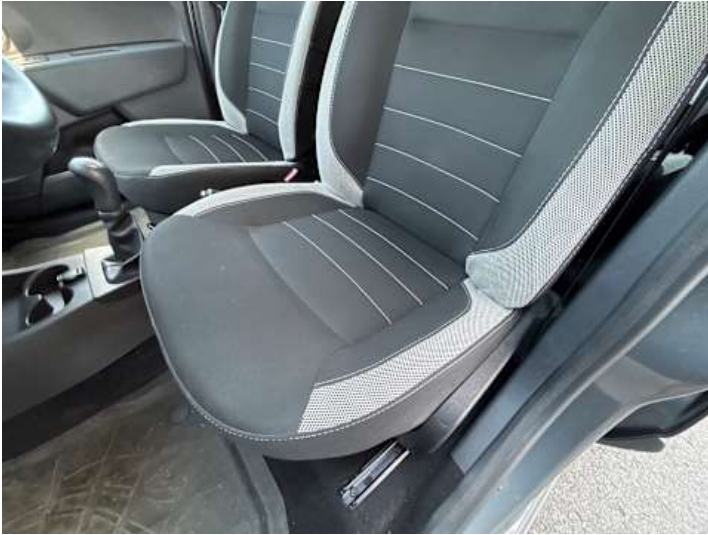
Innenraum (Kratzer, Verschleiß)
