## Volkswagen Golf GTD BMT

EZ 10/2015 | Limousine | Diesel | Schaltgetriebe | 137.419km  
Besteuerung: Differenzbesteuert (§25a UStG)  
Fahrzeugstandort: 45\*\*\*  
Fahrzeug aufgenommen am: 11.08.2026

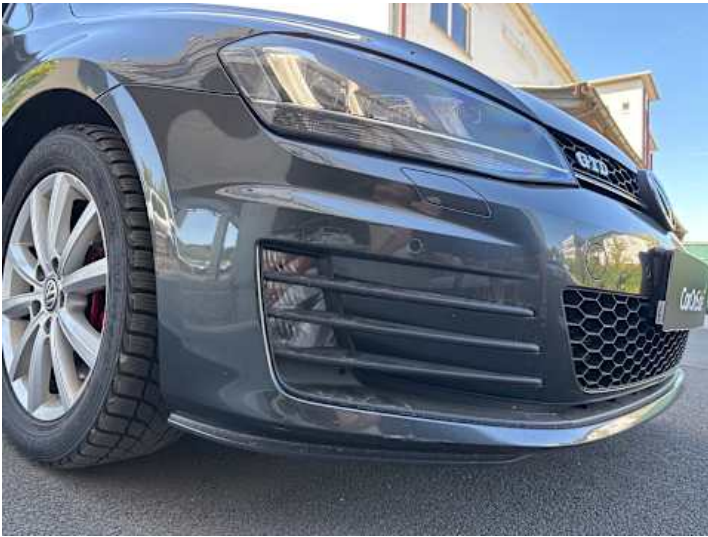
Stoßstange vorne (Steinschlag)

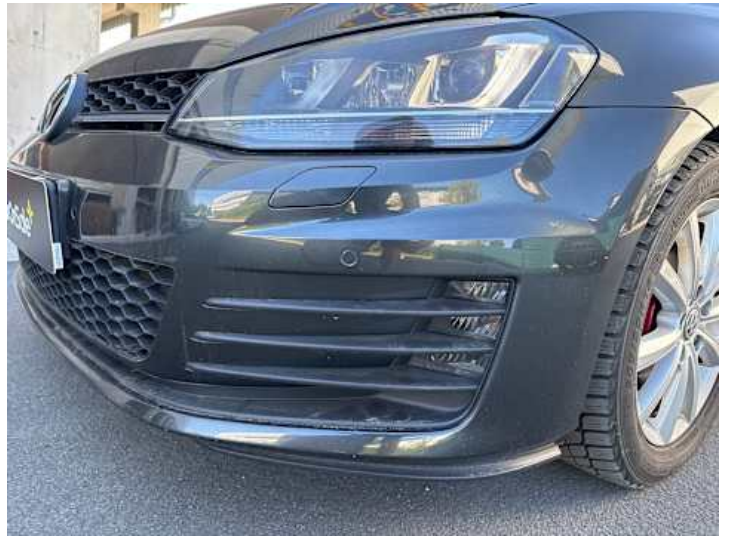
Stoßstange vorne (Steinschlag)

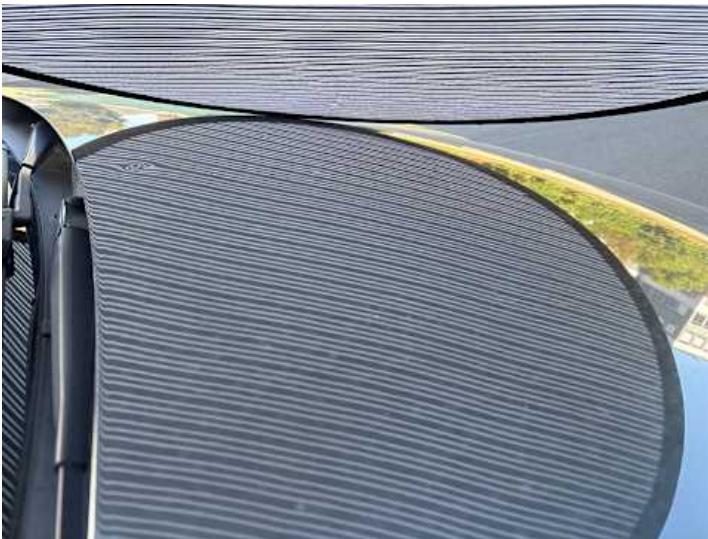
Motorhaube (Delle)

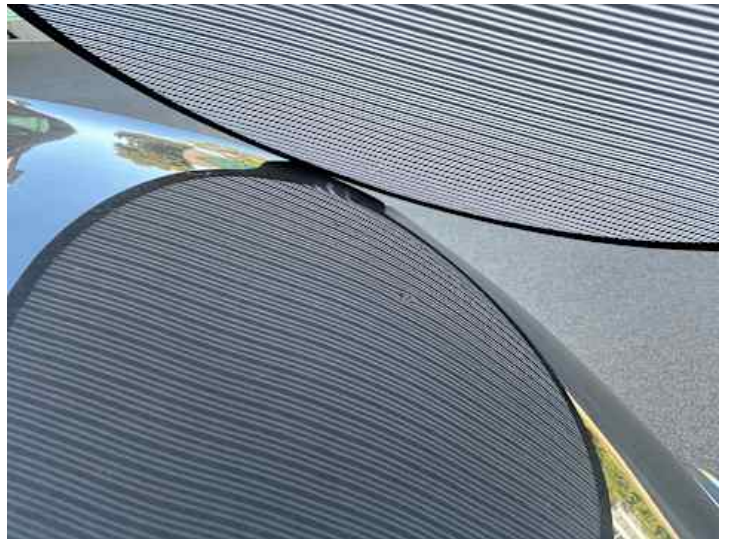
Motorhaube (Delle)

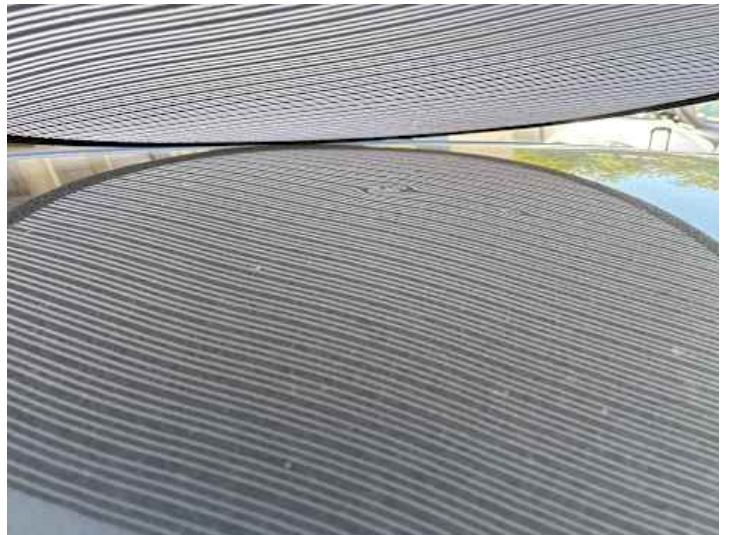
Dach (Delle)

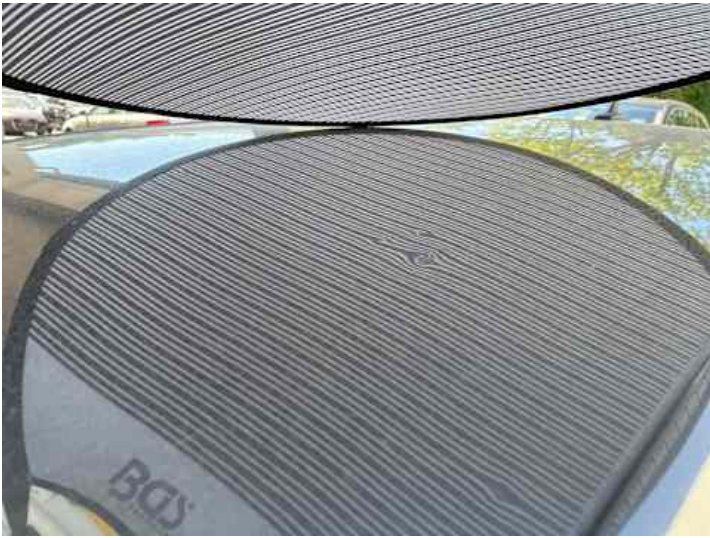
Dach (Delle)

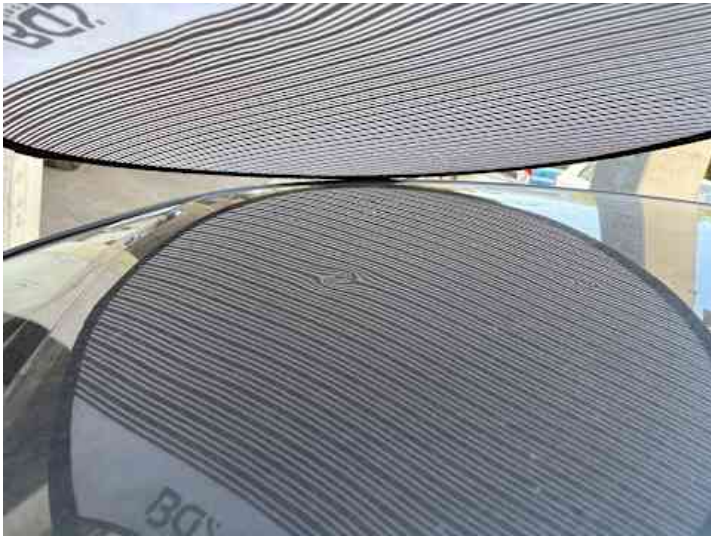
Dach (Delle)

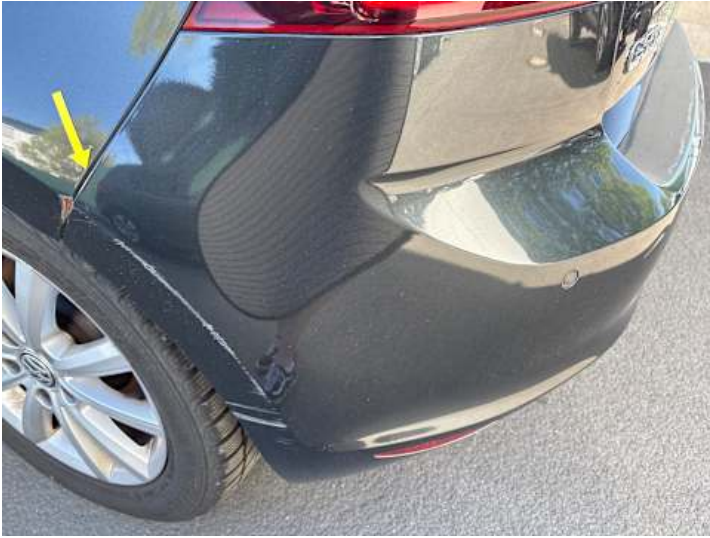
Stoßstange hinten (Kratzer, Lackschaden)

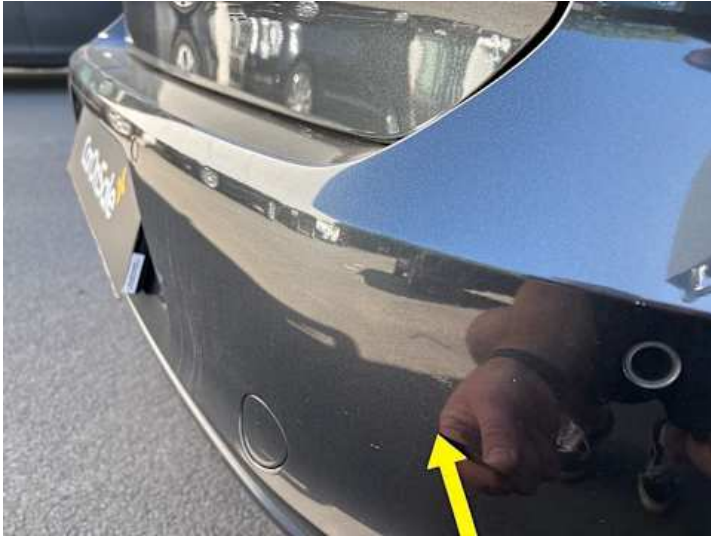
Stoßstange hinten (Kratzer)

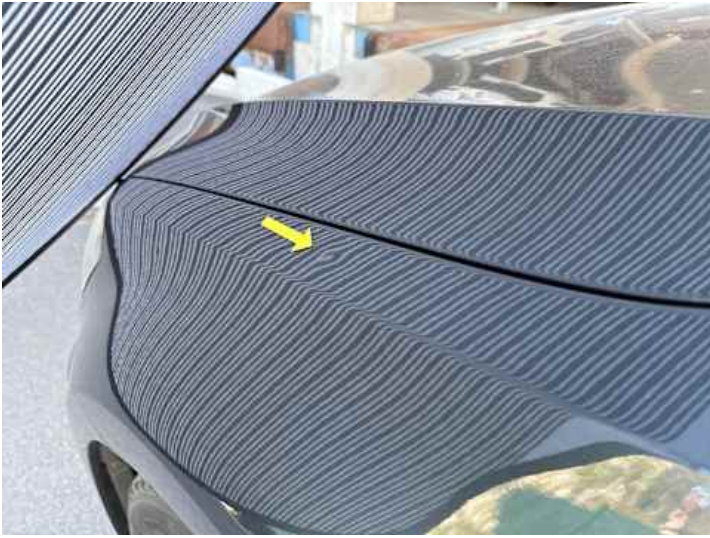
Kotflügel vorne links (Delle)

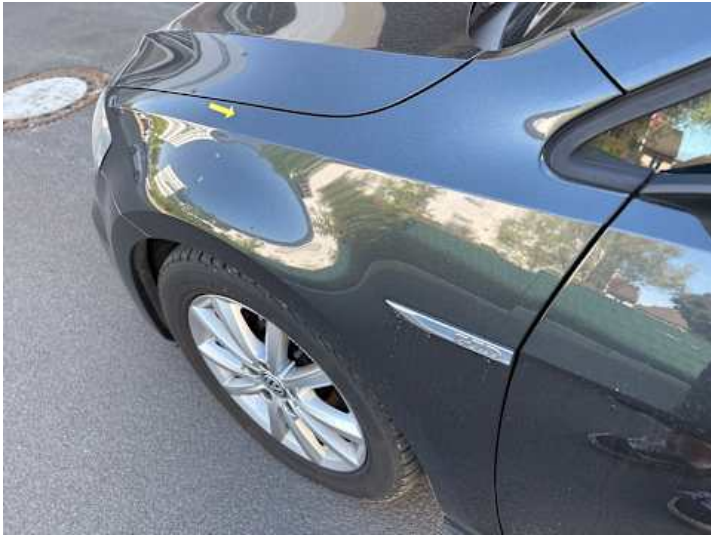
Kotflügel vorne links (Delle)

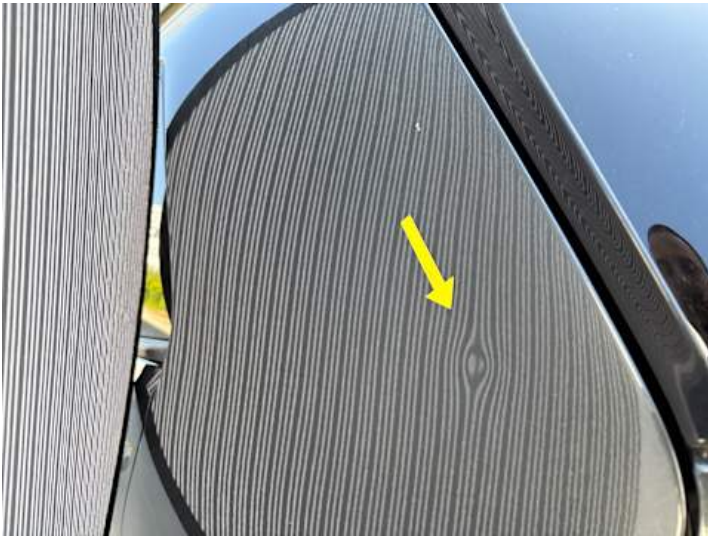
| Fahrzeugteil | Lackschichtdicke (in µm) | Fahrzeugteil | Lackschichtdicke (in µm) |
|---|---|---|---|
| Seitenteil hinten links | 210 | Seitenteil hinten rechts | 125 |

Seitenteil hinten links (Delle)

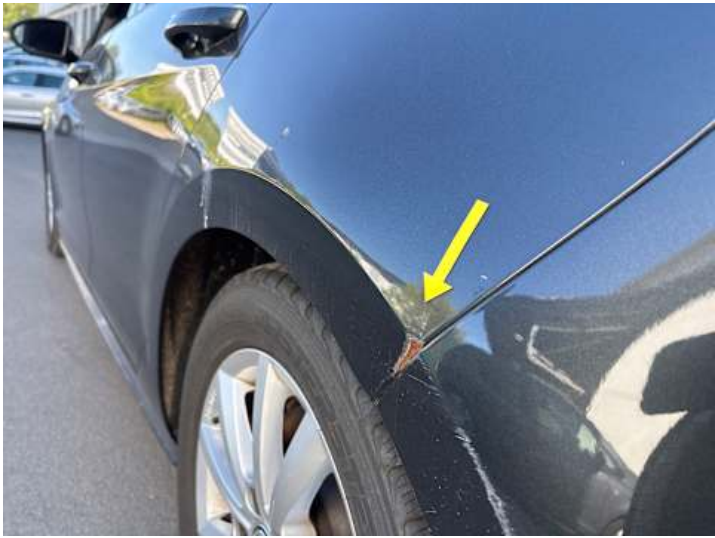
Seitenteil hinten links (Lackschaden, Rost)

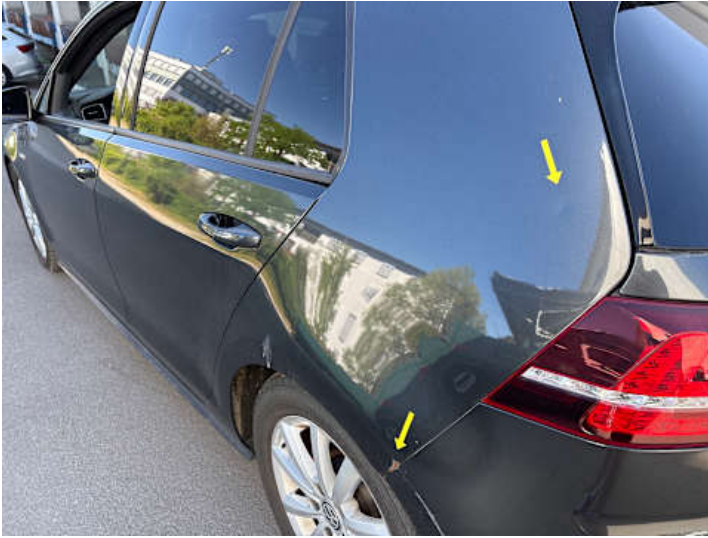
Seitenteil hinten links (Rost, Lackschaden, Delle)

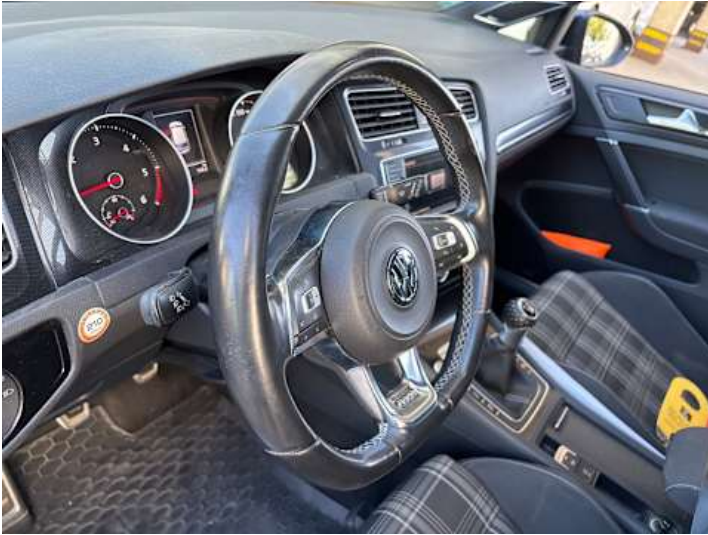
Innenraum (Verschleiß)

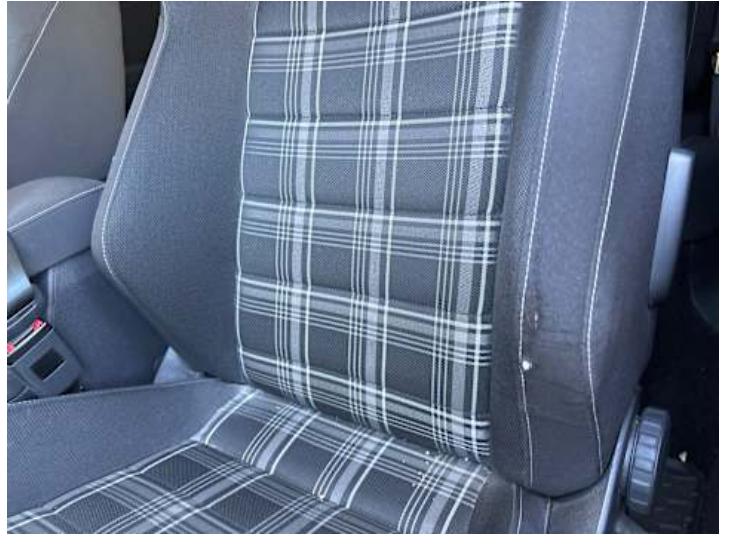
Innenraum (Verschleiß, Riss/Bruch)
